Bourgogne-Franche-Comté, Doubs  
Besançon  
îlot Cingle  
25 rue Renan

## **hôtel Casenat, puis de Sorans**

Numéro de dossier : IA25000462  
Date de l'enquête initiale : 1996  
Date(s) de rédaction : 2007  
Cadre de l'étude : enquête thématique régionale demeures bisontines  
Degré d'étude : étudié  
Référence du dossier Monument Historique : PA00132843

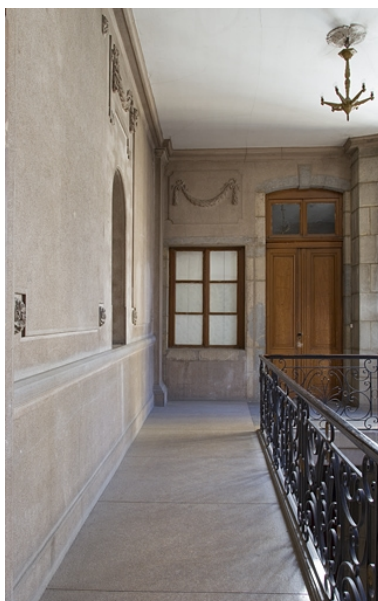
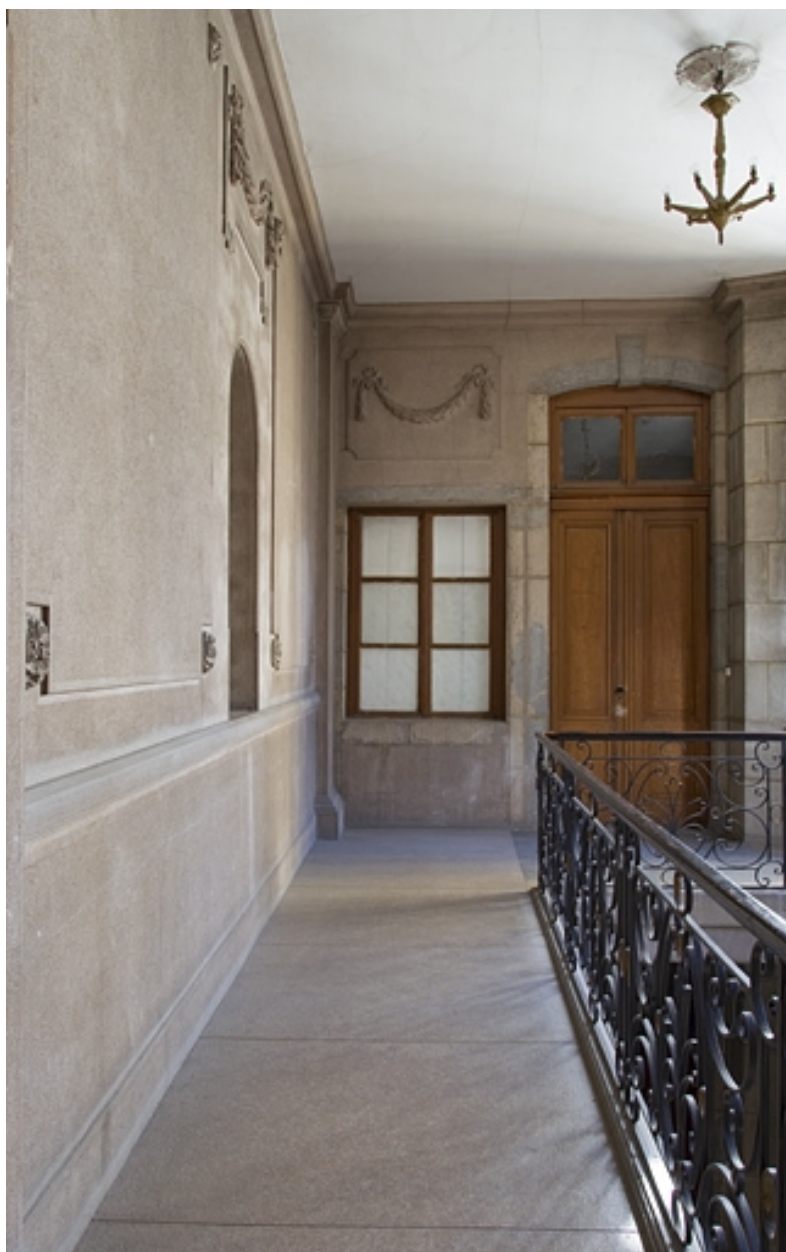
Aile de l'escalier :  
détail du premier palier.  
Phot. Yves Sancey  
IVR43\_20112502782NUC2A

Aile de l'escalier : détail du premier palier.

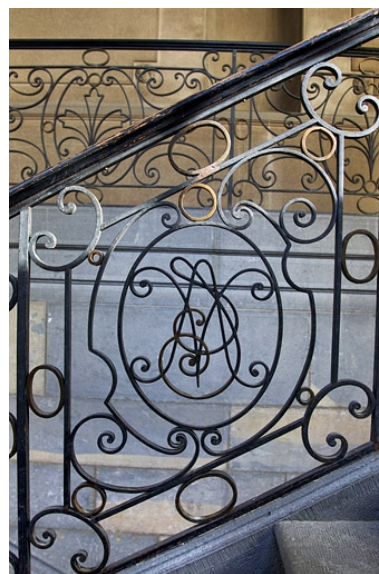
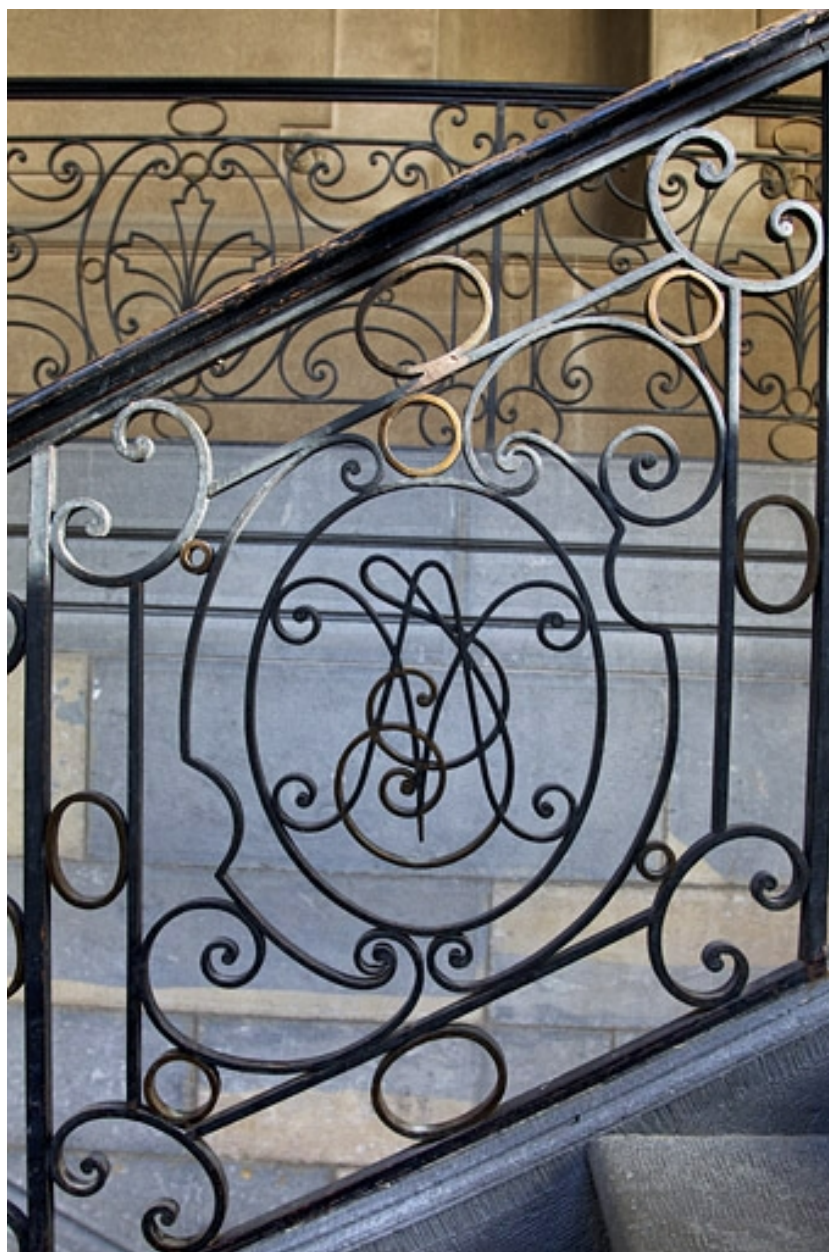
Aile de l'escalier : détail d'un motif de la rampe d'escalier.  
Phot. Yves Sancey  
IVR43\_20112502783NUC2A

Aile de l'escalier : détail d'un motif de la rampe d'escalier.

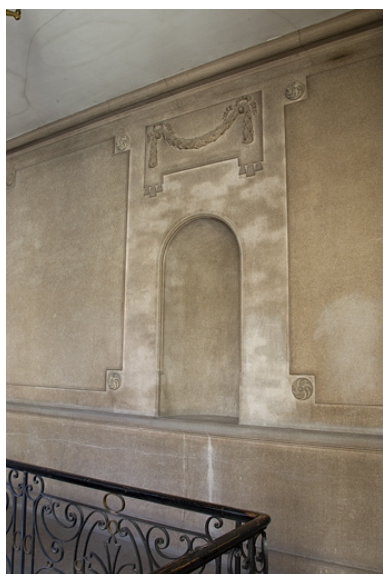
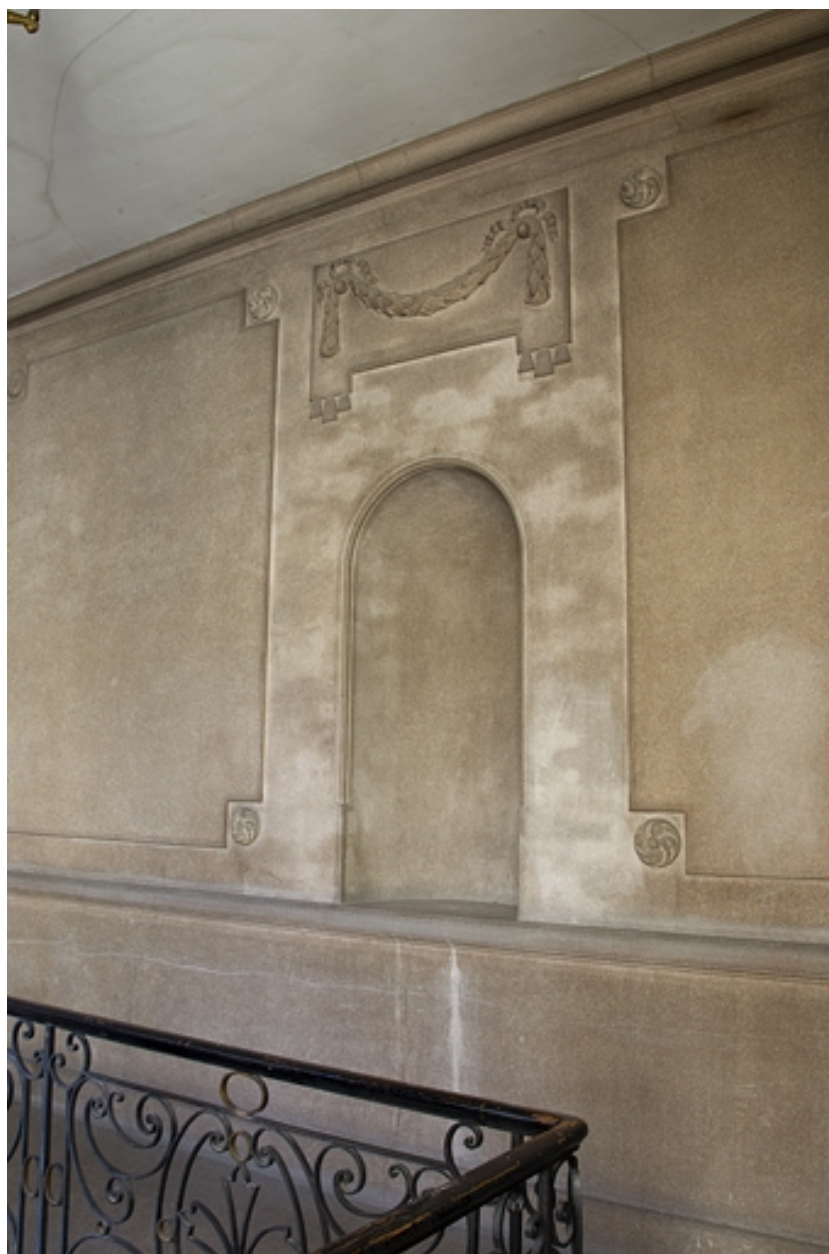
Aile de l'escalier : détail  
du décor de la cage.  
Phot. Yves Sancey  
IVR43\_20112502781NUC2A

Aile de l'escalier : détail du décor de la cage.
