Bourgogne-Franche-Comté, Haute-Saône  
Passavant-la-Rochère  
la Rochère

## château Mercier

Numéro de dossier : IA70000571  
Date de l'enquête initiale : 2015  
Date(s) de rédaction : 2015  
Cadre de l'étude : enquête thématique régionale val de Saône  
Degré d'étude : étudié

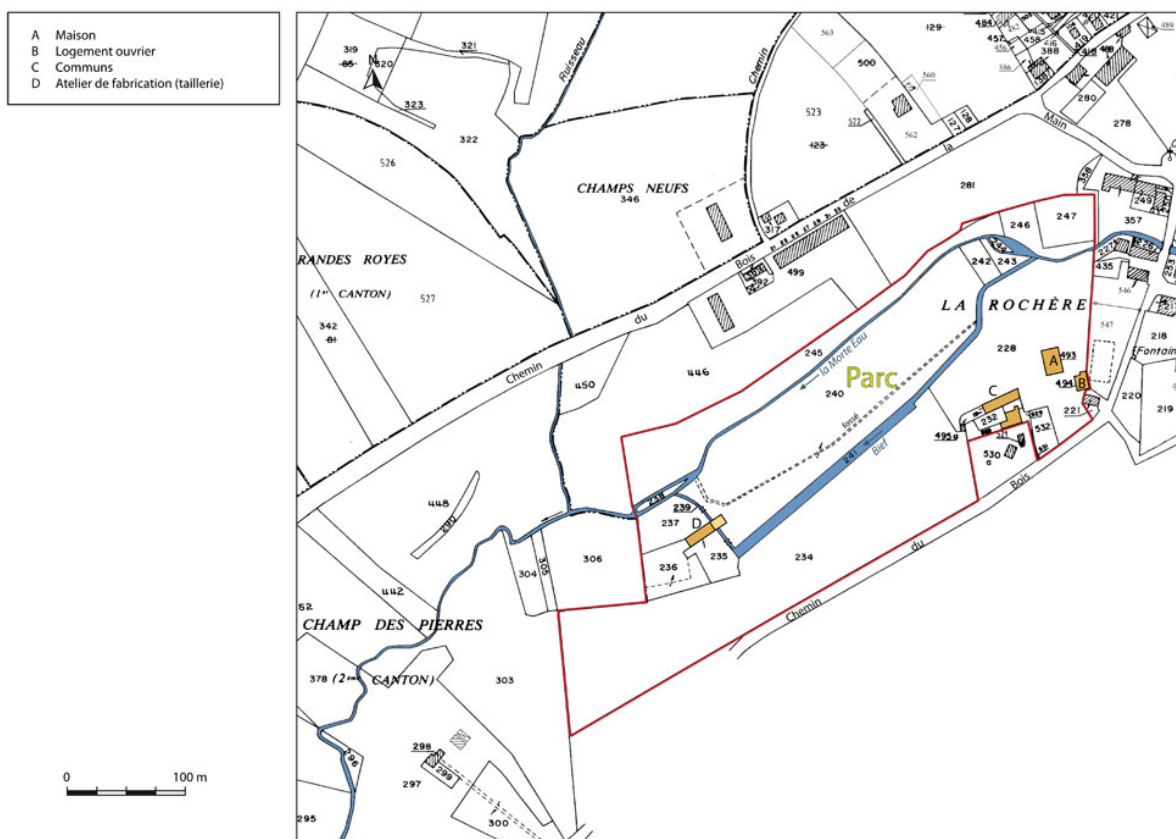
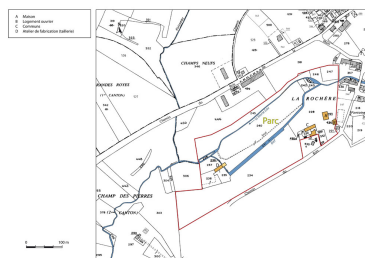
IVR43\_20157001489NUDA

Plan masse et de situation.

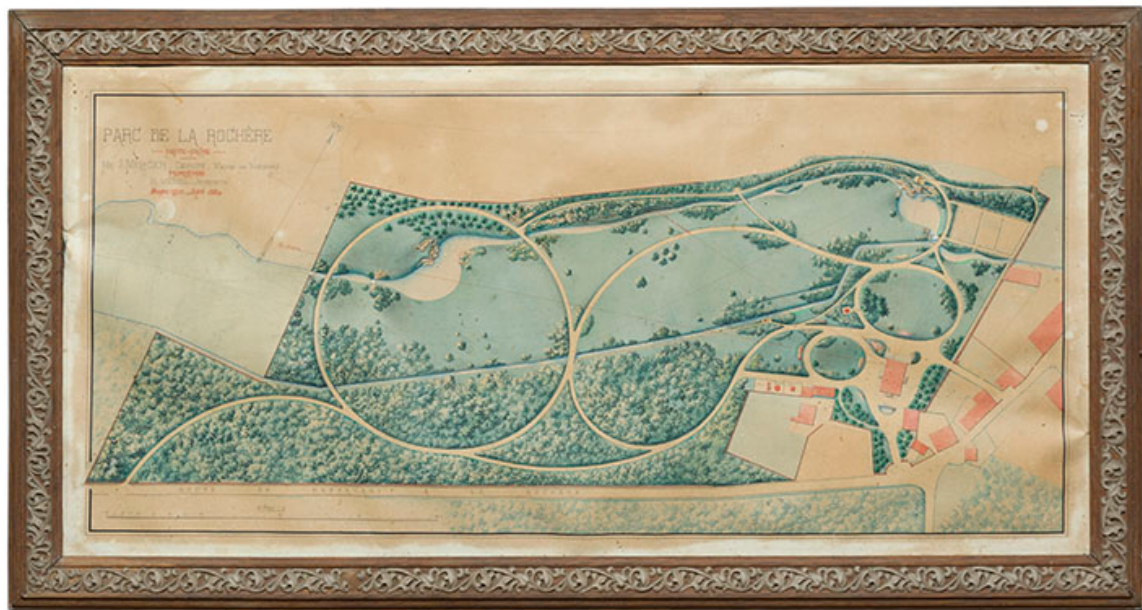
IVR43\_20157000702NUC2A

Projet d'aménagement du parc par Henri Michel (1889).

- **Plan du projet d'aménagement du parc**  
Plan du projet d'aménagement du parc (dessiné par Henri Michel, architecte-paysagiste).  
Collection particulière

La propriété appartient à la famille Mercier, patrons de la verrerie depuis les années 1870. Joseph Mercier, député de Haute-Saône et propriétaire de la verrerie de la Rochère en 1885, décide de démolir la maison située sur cette parcelle afin d'y construire une nouvelle demeure répondant aux standards de confort de l'époque. La maison démolie était une maison d'habitation ancienne comme l'atteste la cave voutée encore existante. Elle est visible sur le cadastre napoléonien de 1823. J. Mercier souhaite construire une maison "bourgeoise" et aménager un parc sur la parcelle de 11 hectares. Il fait appel à Henri Michel, architecte-paysagiste, qui, d'après le propriétaire actuel, aurait également construit la maison. Toutefois, aucune source (archives, plans, lettres) ne permet de justifier cette thèse, au contraire du parc paysager qu'Henri Michel a dessiné en 1889 ; le plan est conservé dans les archives du château. Outre l'aménagement du jardin, Henri Michel dessine les plans du futur portail d'entrée de la propriété.

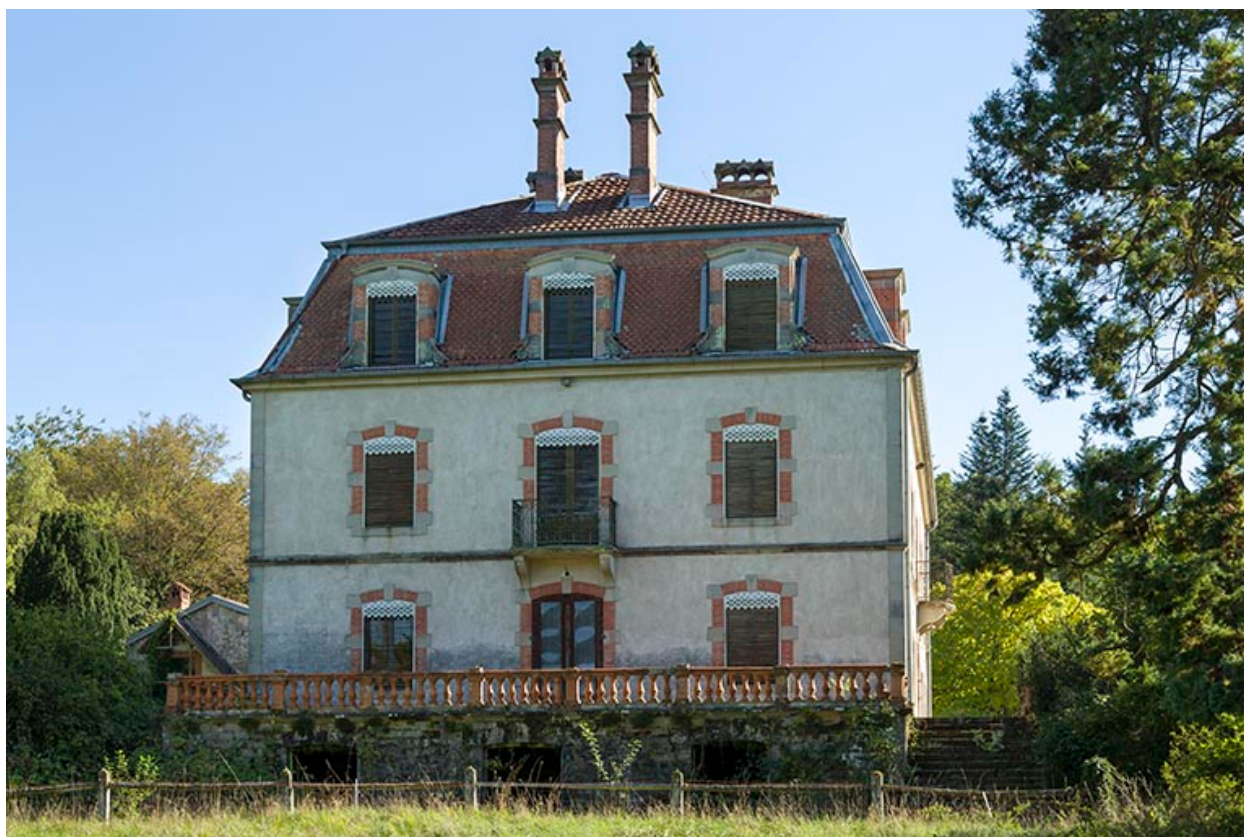
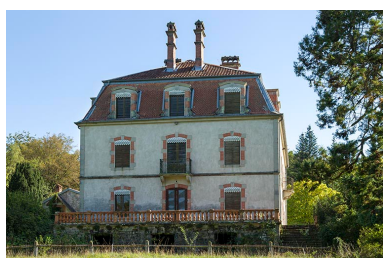
IVR43\_20157000685NUC2A

Façade nord.

linteaux en pierre de taille et en brique. Le toit est à croupe avec un comble à brisis au niveau de l'étage de comble. La façade nord de la maison accueille une large terrasse-balcon à balustres.

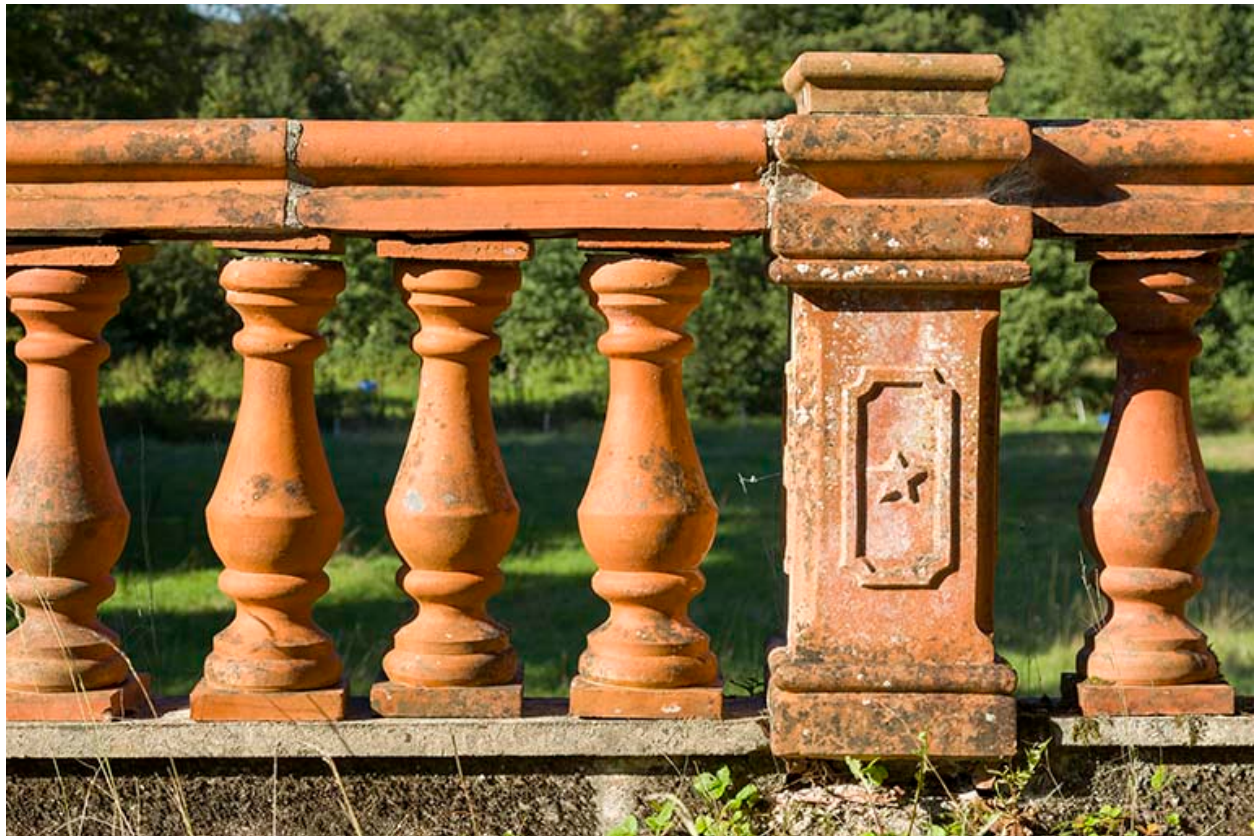
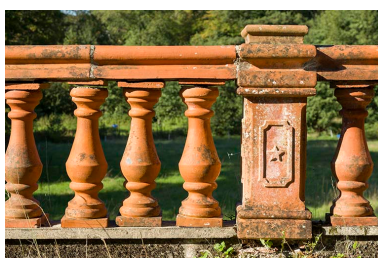
IVR43\_20157000686NUC2A

Balustrade de la terrasse, façade nord.

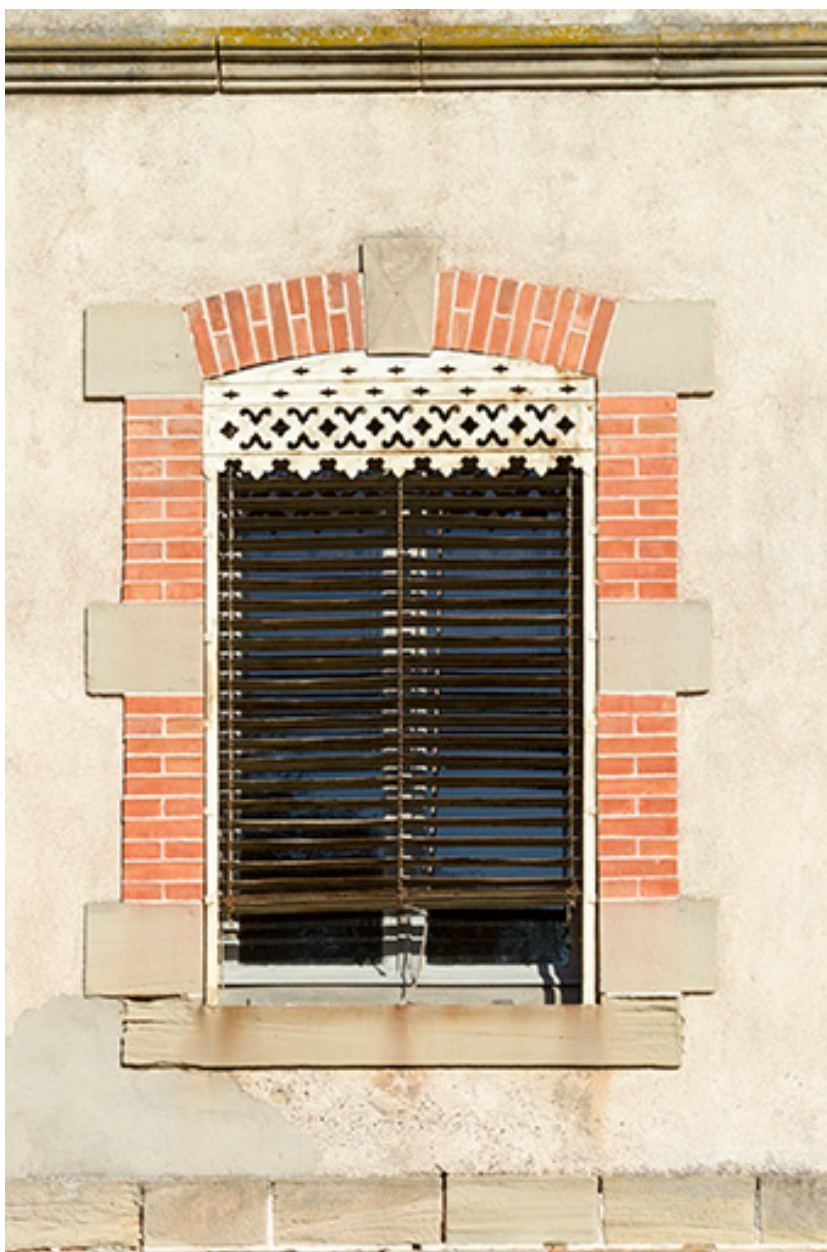
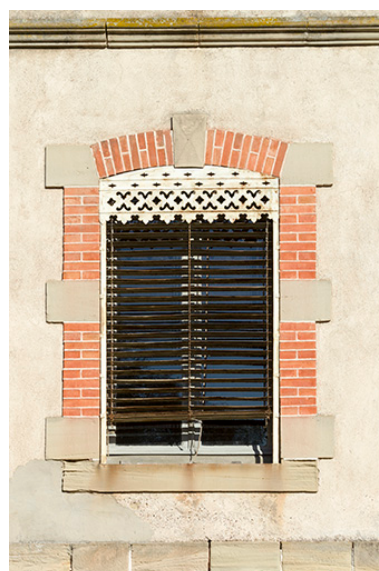
IVR43\_20157000684NUC2A

Détail d'une baie.

La demeure s'apparente à une maison bourgeoise de la fin du 19<sup>e</sup> siècle. Construite sur les restes de la cave voutée de l'ancienne maison, elle s'élève sur trois niveaux : un rez-de-chaussée légèrement surélevé, un premier étage et un étage de comble. Le sous-sol actuel se compose de la partie ancienne de la cave et d'une partie construite en 1885. Cette partie abrite un système de chauffage central qui consistait en un énorme poêle central dont les conduits envoyaient de la vapeur chaude dans l'ensemble des pièces de la maison. Les quatre façades de la maison disposent d'ouvertures dotées de jambages et

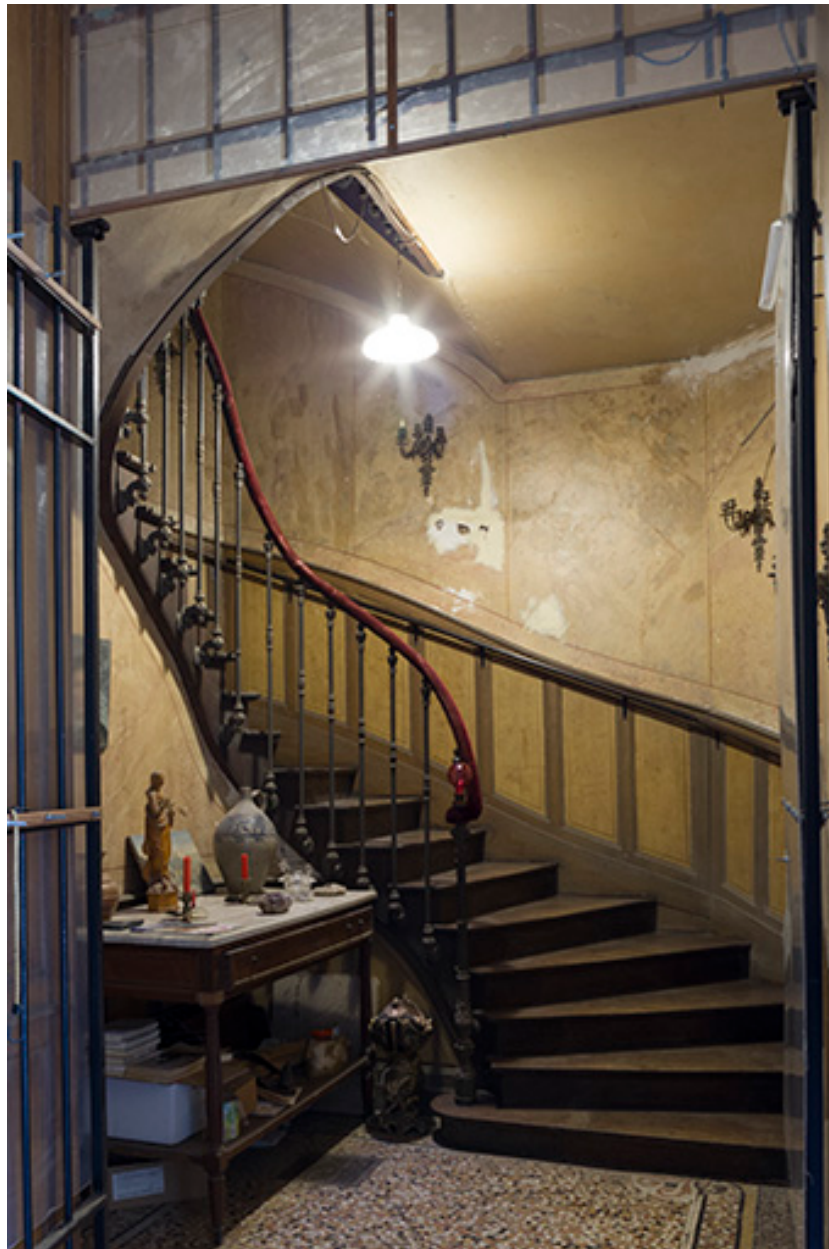
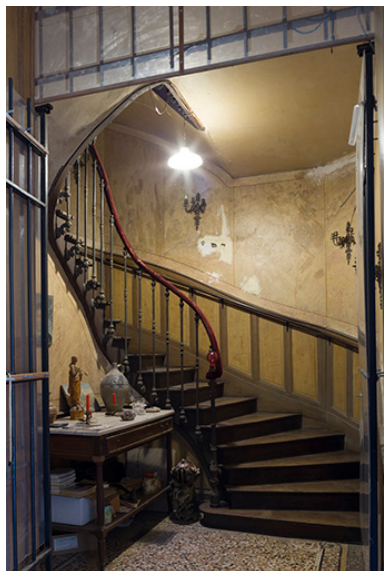
IVR43\_20157000699NUC2A

L'escalier intérieur.

Escaliers : escalier dans-oeuvre

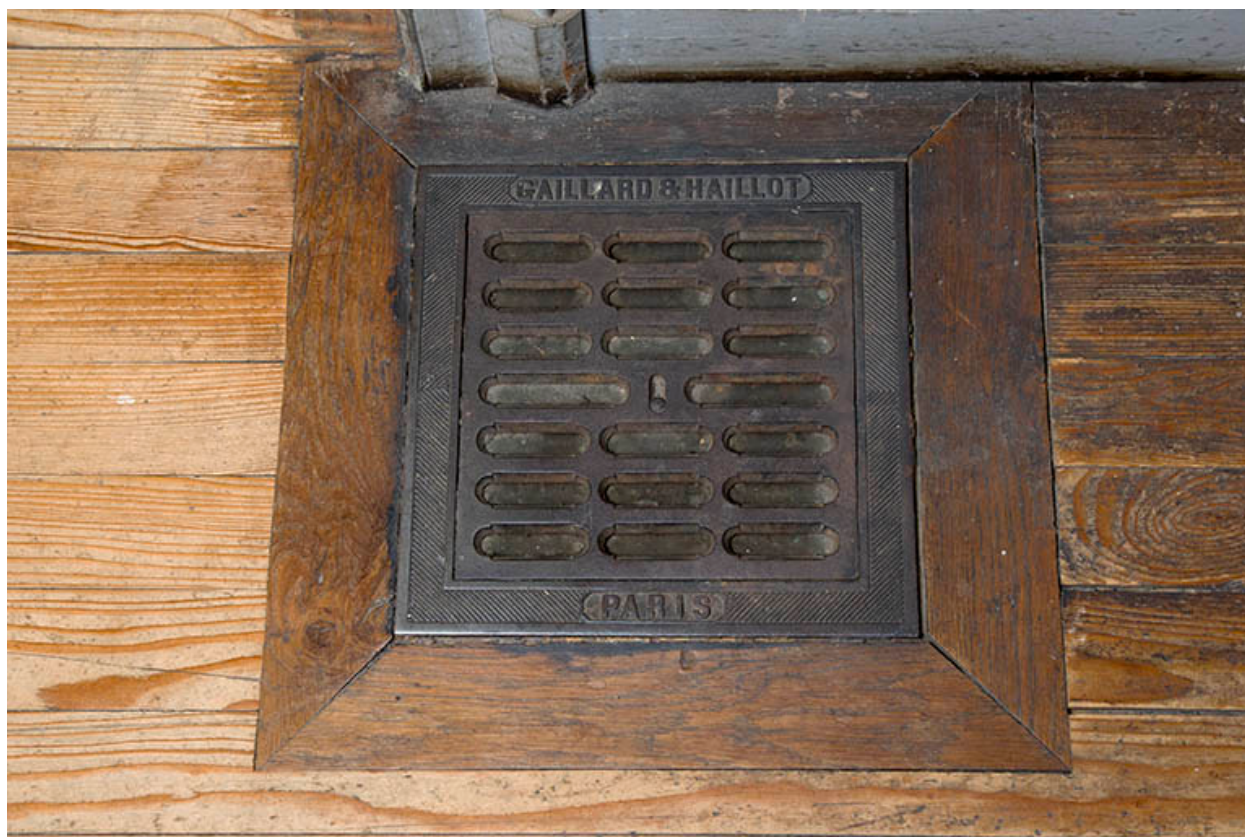
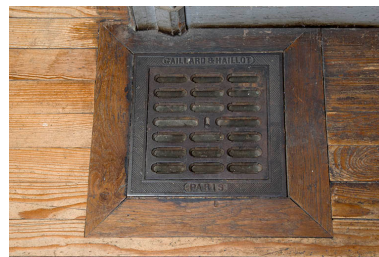
IVR43\_20157000701NUC2A

Grille de ventilation du chauffage central.
