Bourgogne-Franche-Comté, Saône-et-Loire  
Branges  
le Grand Charmont

## **ferme**

Numéro de dossier : IA71001491

Cadre de l'étude : enquête thématique départementale enquête partielle, enquête thématique départementale habitat de la Bresse bourguignonne, enquête thématique départementale enquête externe

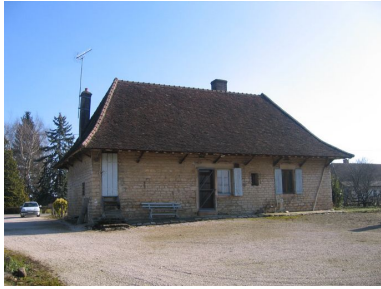
IVR26\_20087100129NUC1A

Vue d'ensemble de la  
façade de la maison.

Ferme implantée parallèlement à la route, constituée d'une maison et d'un bâtiment des dépendances en vis-à-vis. La maison est entièrement en pierre, chauffée par deux cheminées. L'échelle du grenier est située dans l'angle antérieur gauche. Le bâtiment des dépendances est en pisé à chaînages d'angle et soubassement de 80 cm en pierre. Les murs de refend sont en pans de bois à remplissage de brique crue, également sur soubassement de pierre. Les encadrements de baies sont en bois. Ce bâtiment est constitué d'une grange flanquée d'une étable à droite (ancienne charretterie?) et de deux autres à gauche. Le toit à porcs est situé sous appentis au petit pan gauche et le poulailler en pierre est construit à l'extrémité gauche de la façade. La charpente est composée de fermes simples. Un puits à mur de margelle en brique et superstructure en ciment est situé dans l'angle antérieur droit de la maison tandis que le jardin potager se trouve entre la maison et la route.

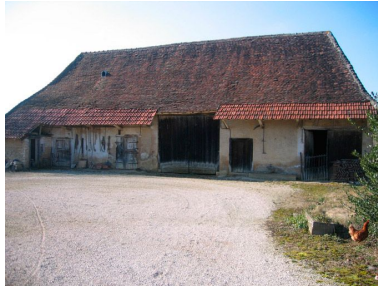
IVR26\_20087100128NUC1A

Vue d'ensemble de la façade  
du bâtiment des dépendances.

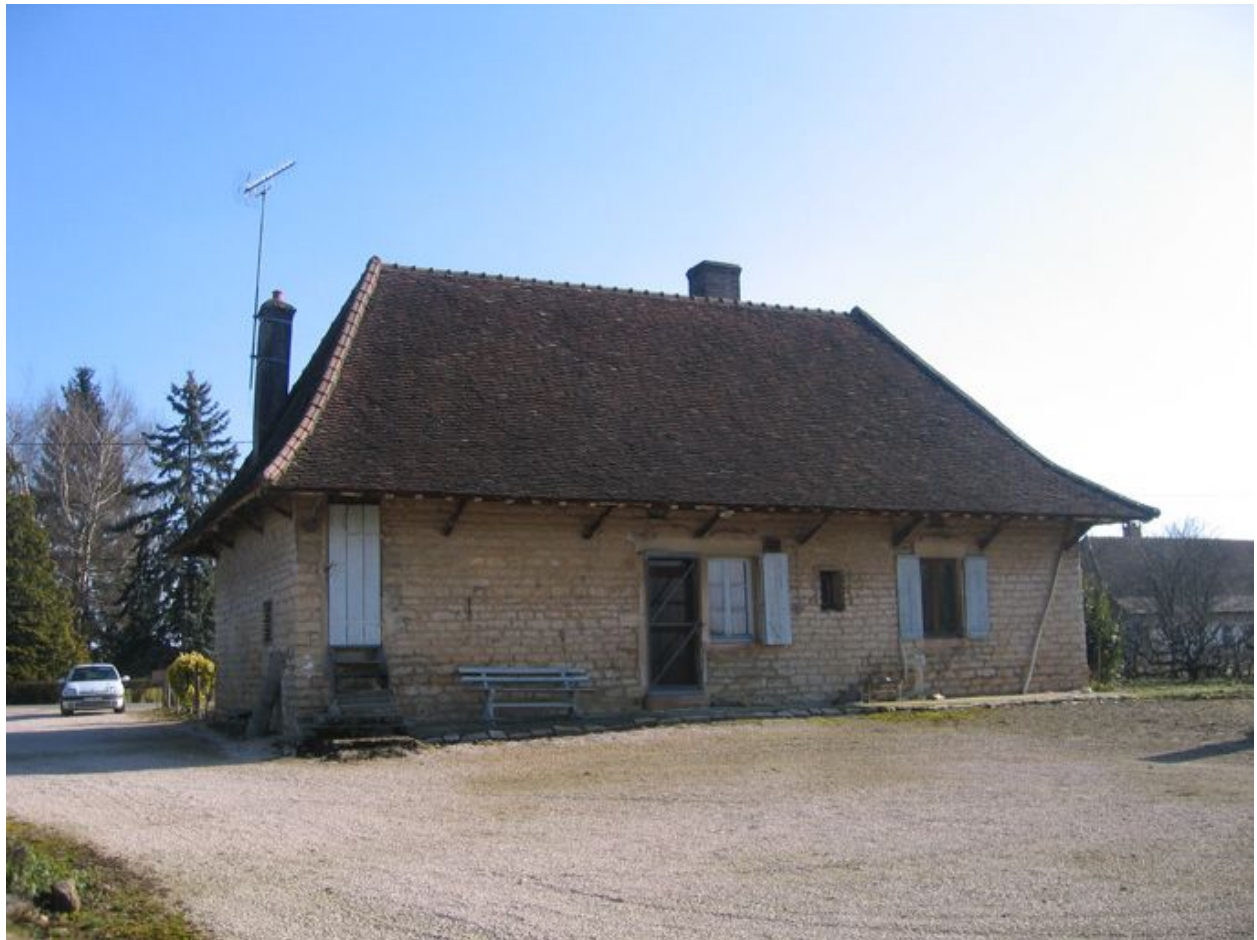
IVR26\_20087100129NUC1A

Vue d'ensemble de la façade de la maison.

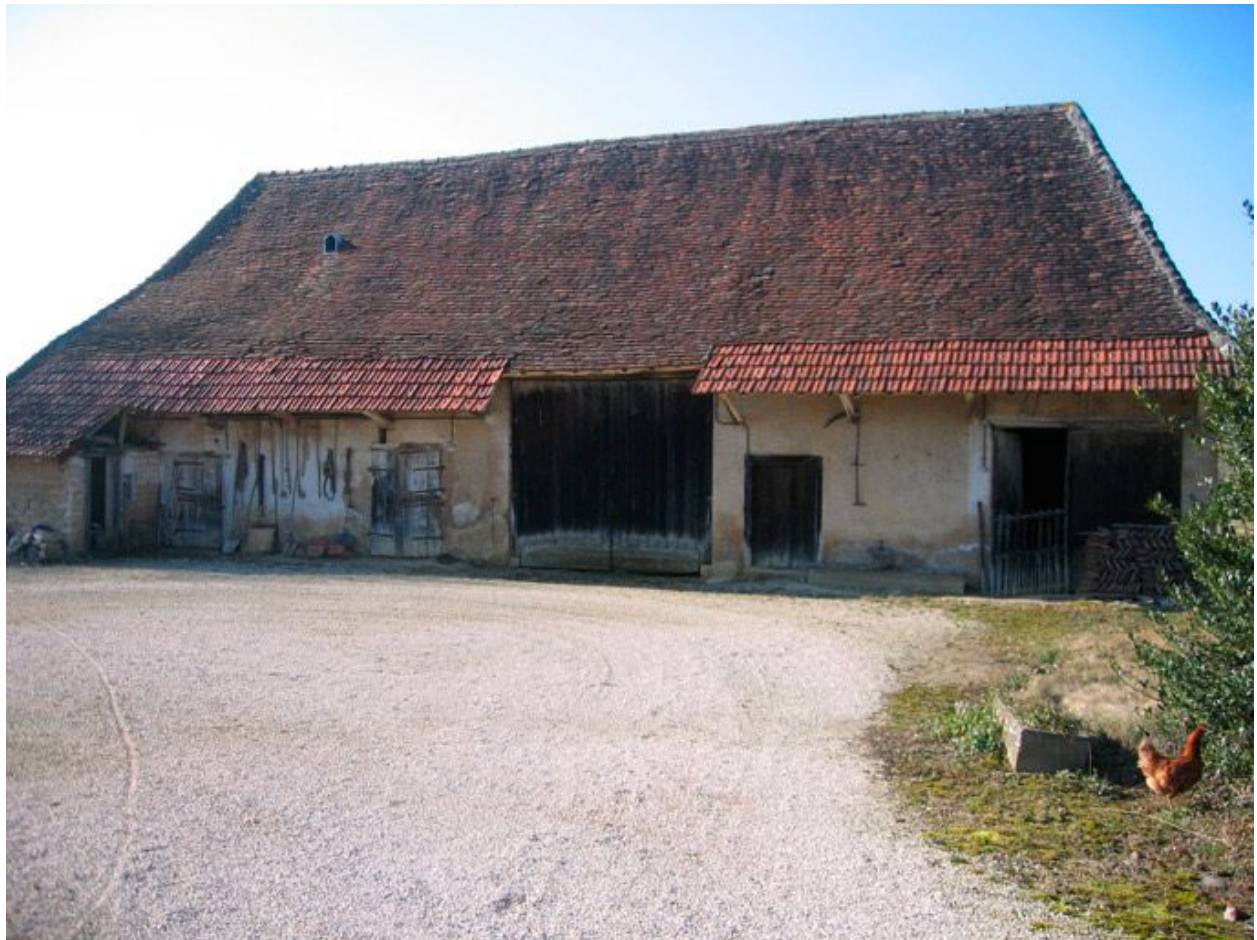
IVR26\_20087100128NUC1A

Vue d'ensemble de la façade du bâtiment des dépendances.
