Bourgogne-Franche-Comté, Doubs  
Besançon  
îlot Saint-Maurice  
2 rue des Martelots

## **hôtel de Camus**

Numéro de dossier : IA25000429  
Date de l'enquête initiale : 1996  
Date(s) de rédaction : 2006  
Cadre de l'étude : enquête thématique régionale demeures bisontines  
Degré d'étude : étudié  
Référence du dossier Monument Historique : PA00101488

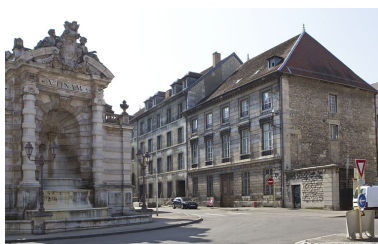
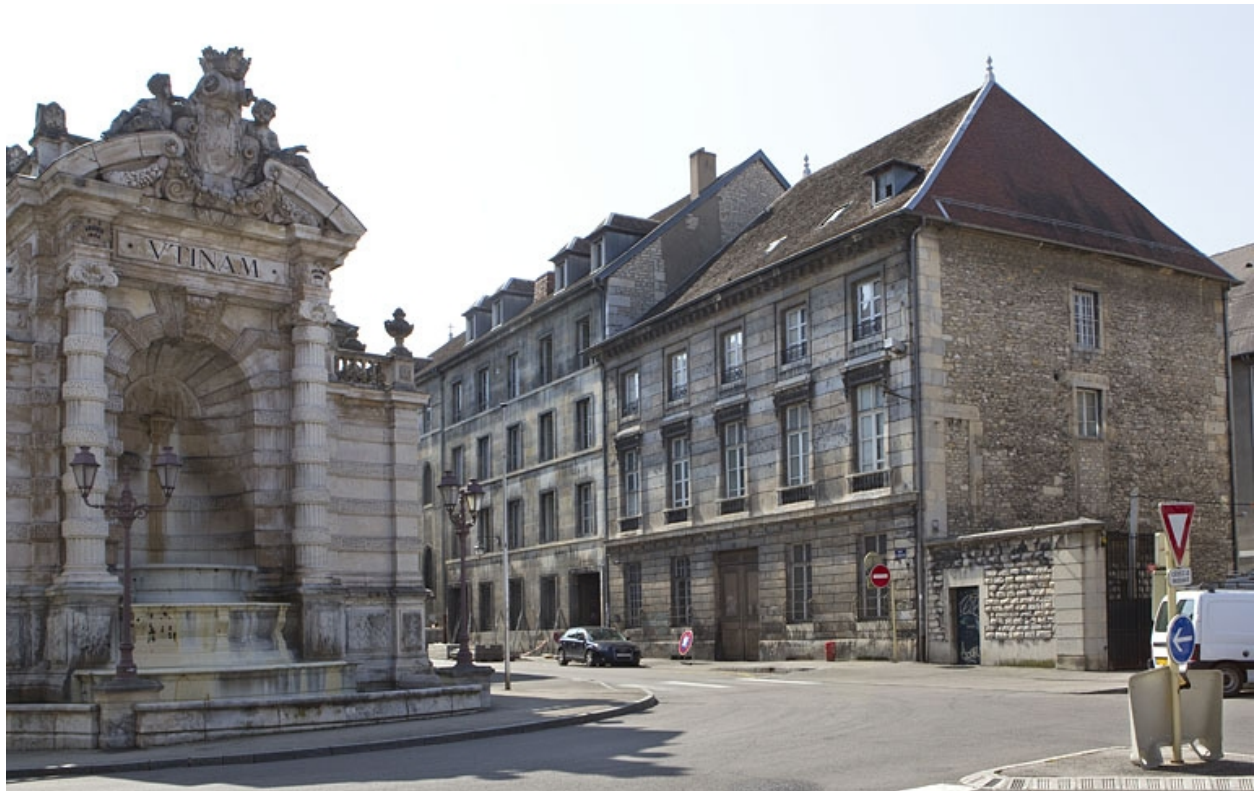
Vue d'ensemble de trois quarts droit.

Les façades antérieures et postérieures de l'hôtel sont en pierre de taille et le reste en moellon. Celle sur rue comprend des bossages à chanfrein en rez-de-chaussée et des bossages continus pour le reste. L'hôtel est bâti sur un sous-sol voûté d'arêtes. La cuisine en rez-de-chaussée est couverte par quatre voûtes d'arêtes soutenues par un pilier central. L'escalier d'honneur, en maçonnerie et rampe en ferronnerie, est situé à gauche du passage cocher.

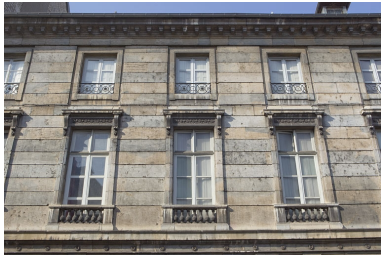
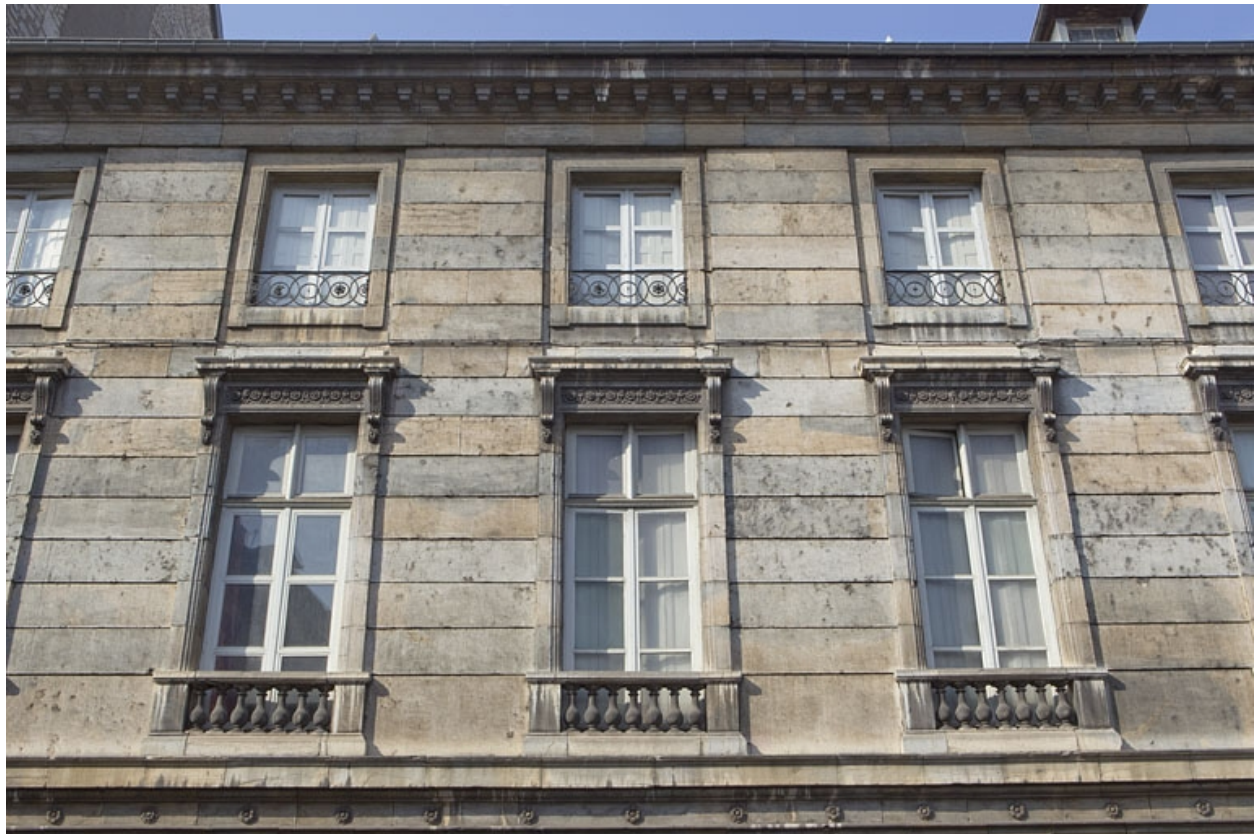
Façade antérieure : détail des premier et deuxième étages.

Les vantaux du portail d'entrée sont décorés de denticules et de pointes de diamant. Le bandeau d'étage situé sur la façade principale au dessus du rez-de-chaussée est ponctué de rosaces. Des morceaux d'entablement et des morceaux de frise décorés de rosaces et d'arabesques somment les fenêtres du premier étage.

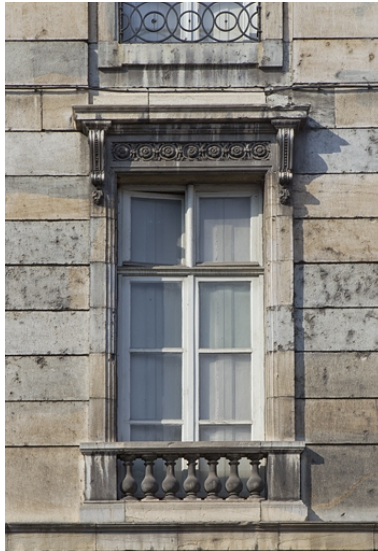
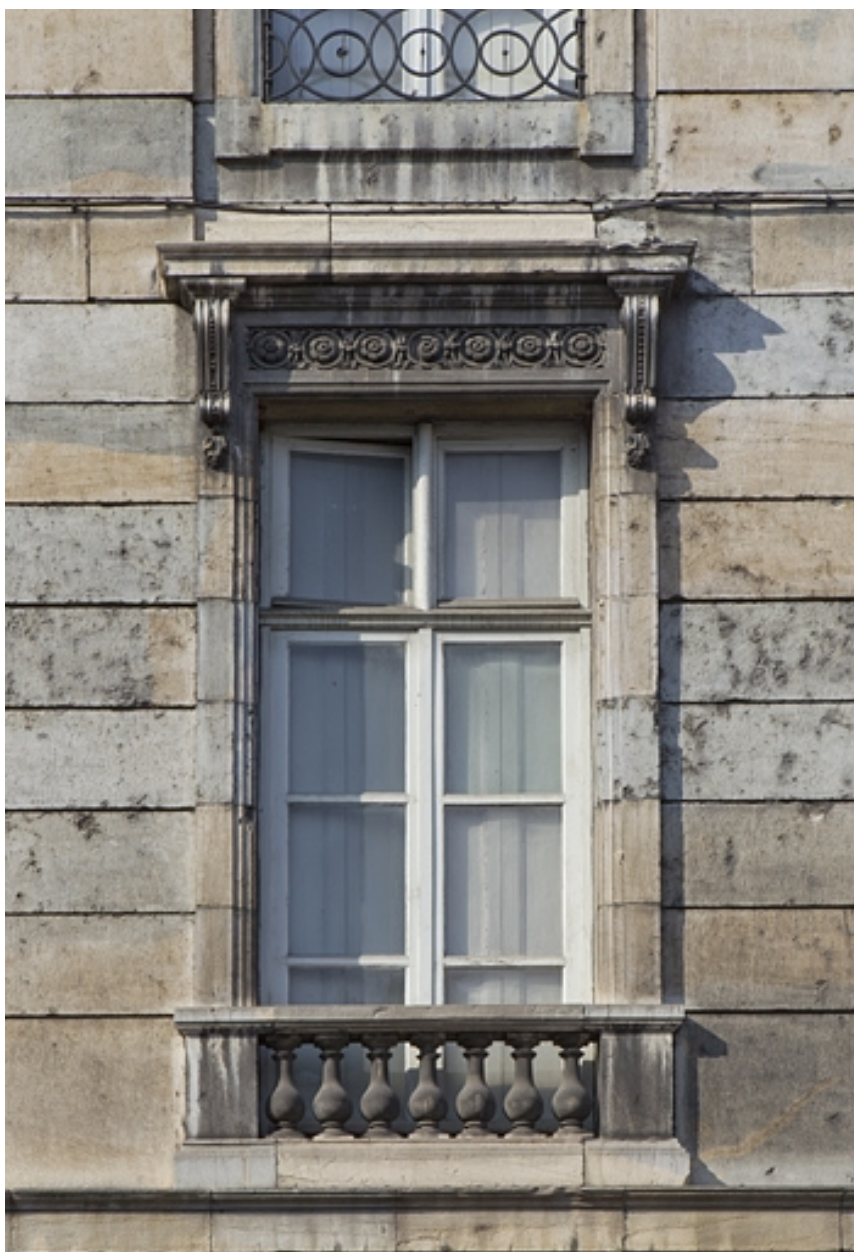
Façade antérieure : détail d'une fenêtre du premier étage.

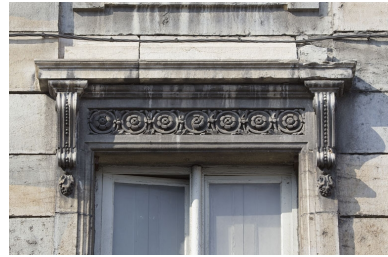
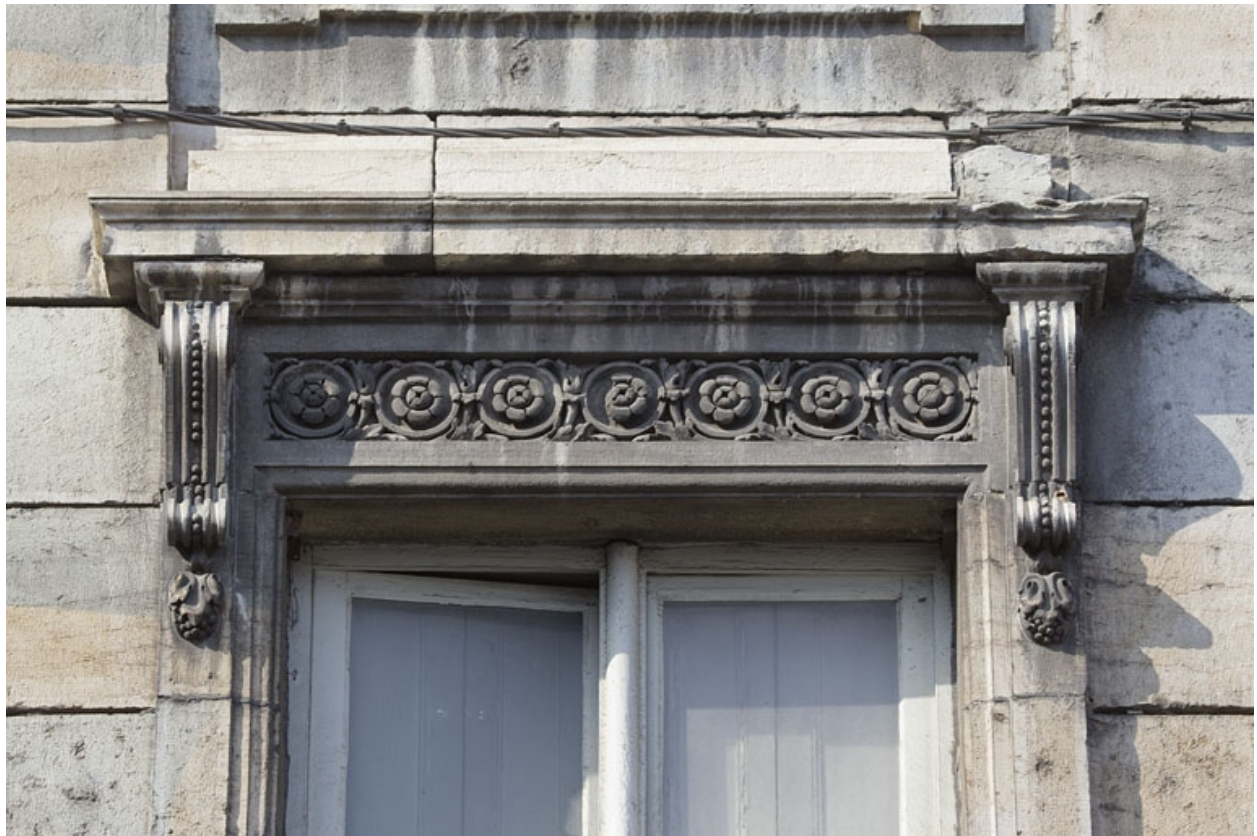
Façade antérieure, fenêtre du premier étage : détail du linteau décoré de fleurons.

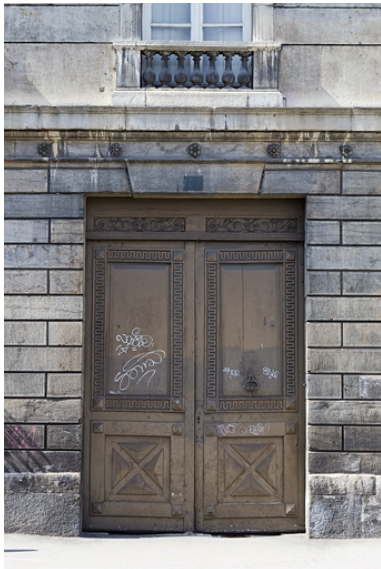
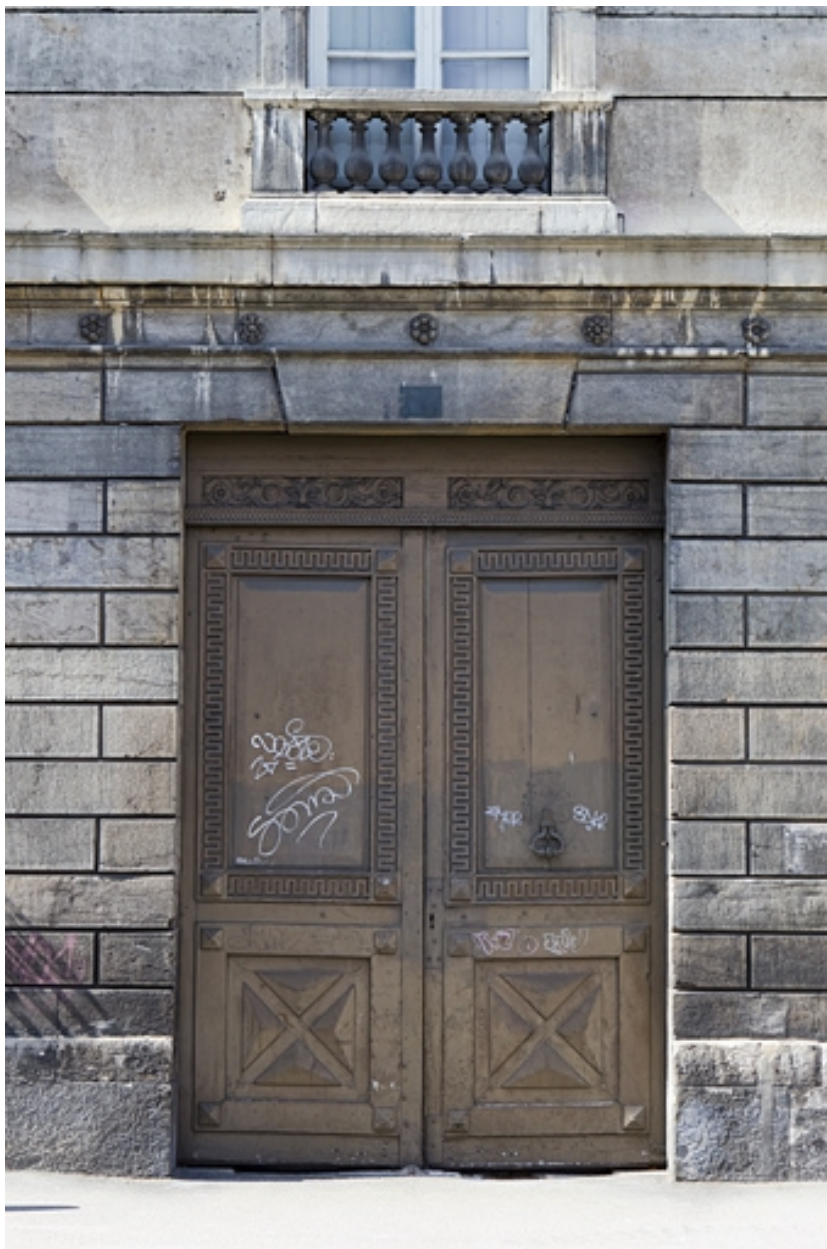
Façade antérieure : détail du portail d'entrée.

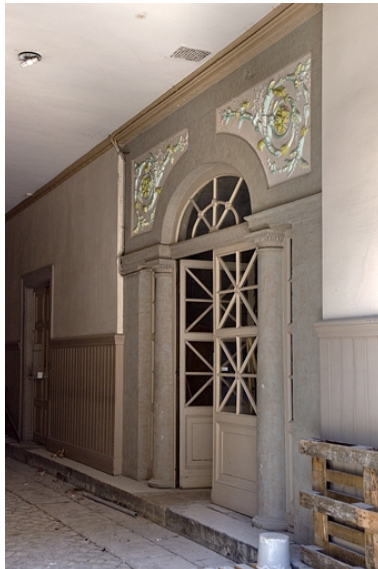
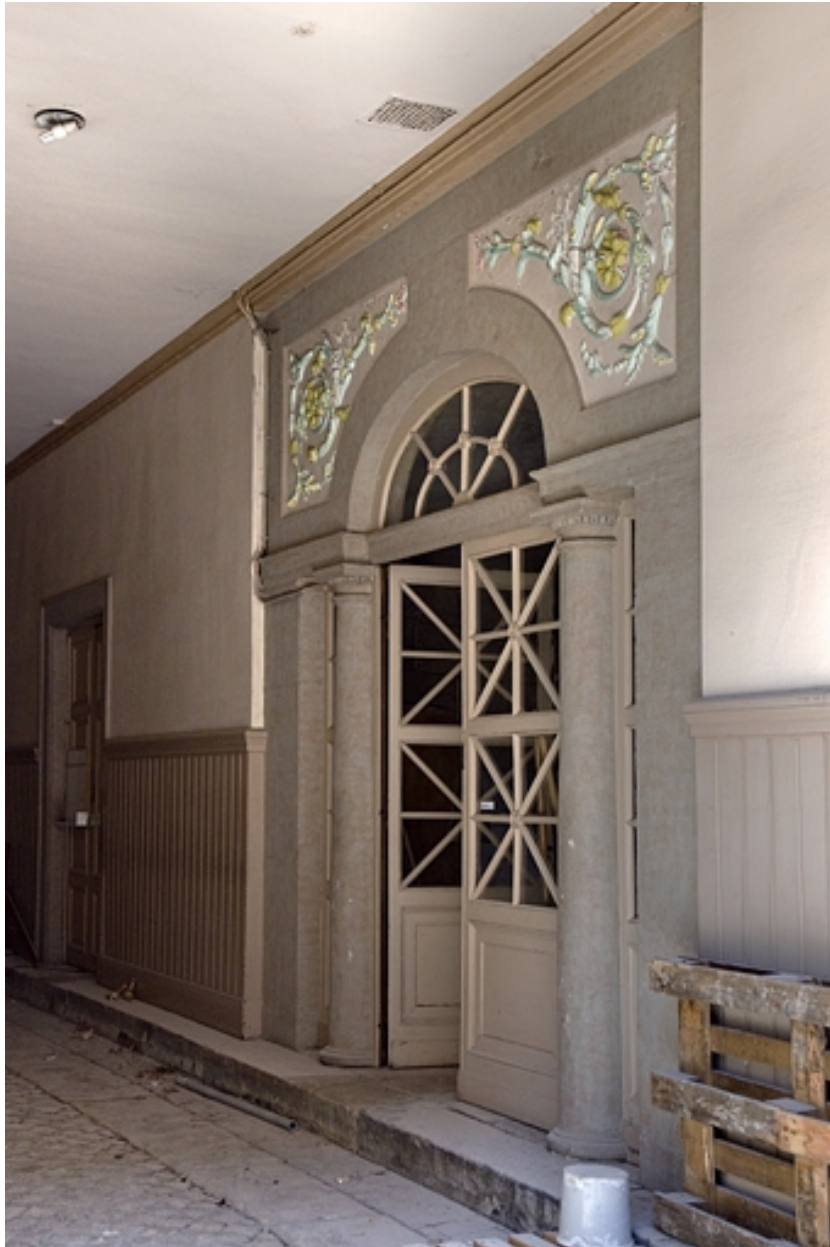
Passage cocher : détail de la porte d'entrée de l'escalier.

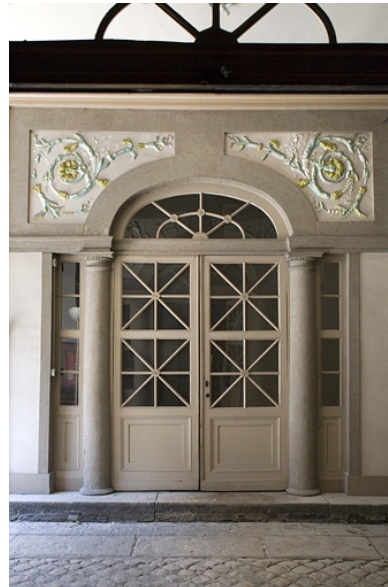
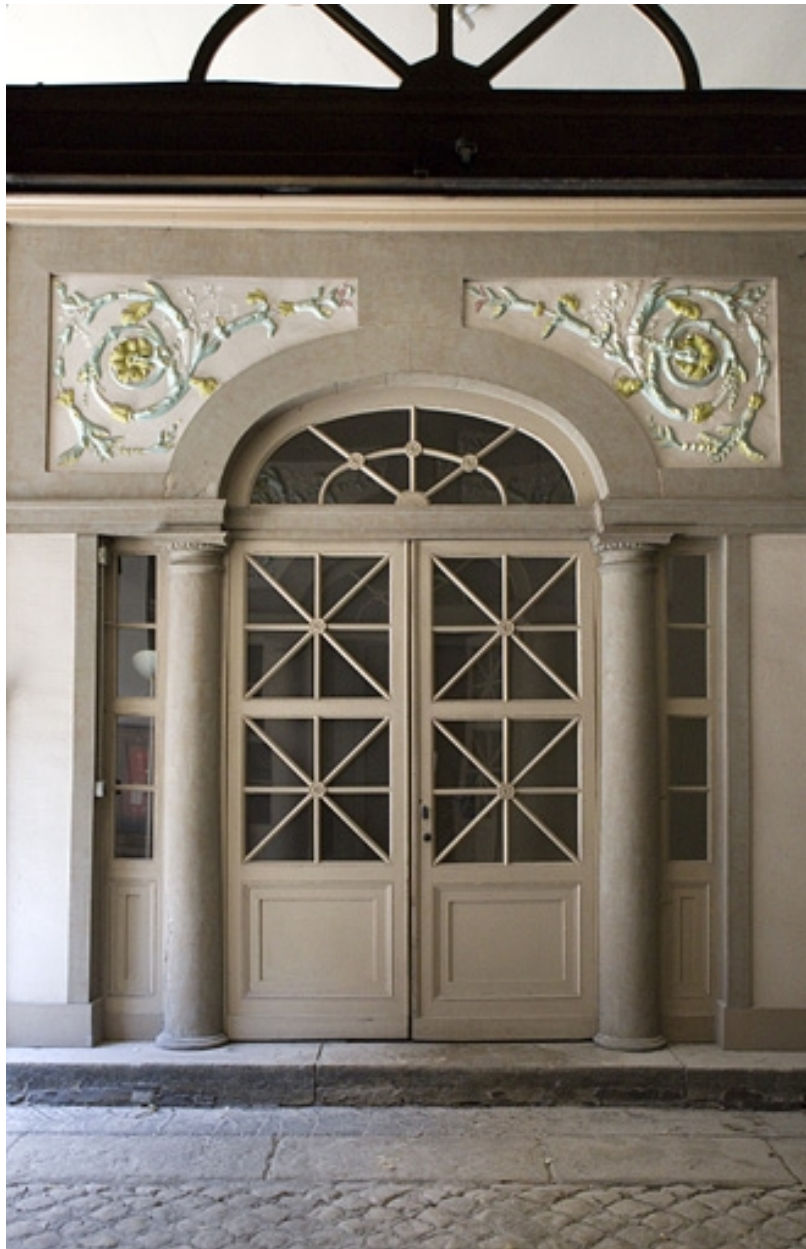
Passage cocher : détail de la porte d'entrée de l'escalier, de face.

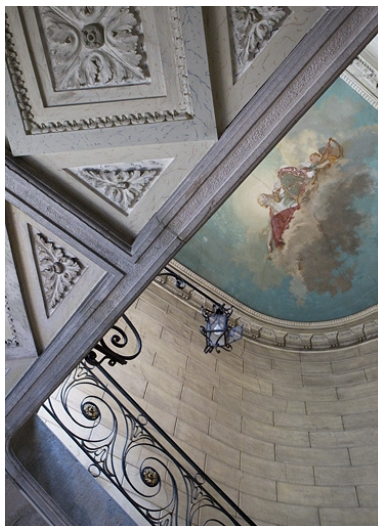
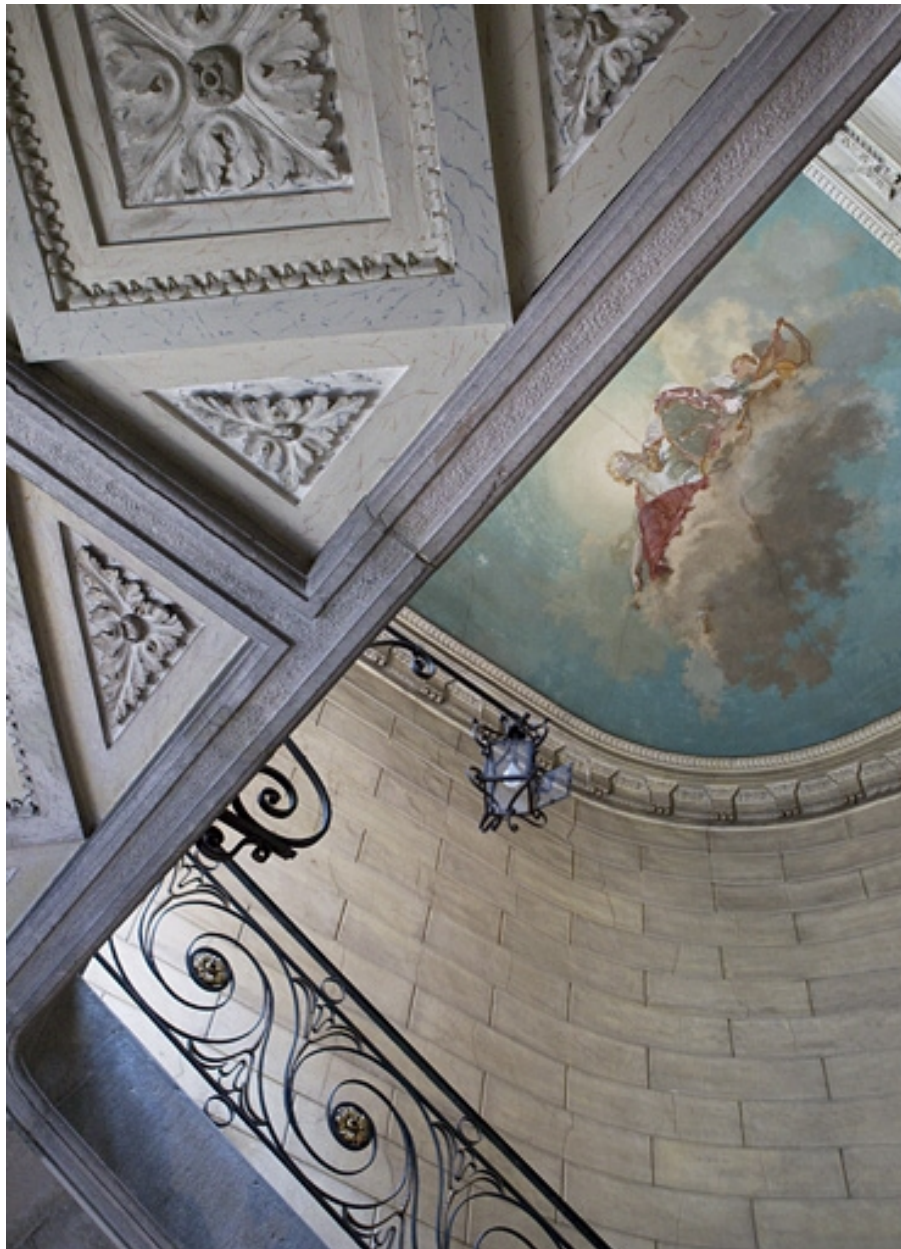
Intérieur : détail du plafond  
de la cage d'escalier.  
Phot. Yves Sancey  
IVR43\_20102500988NUC2A

Intérieur : détail du plafond de la cage d'escalier.

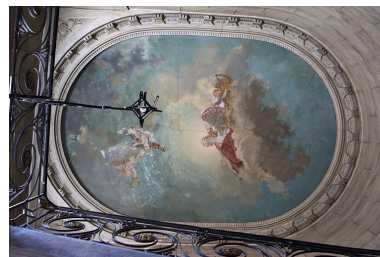
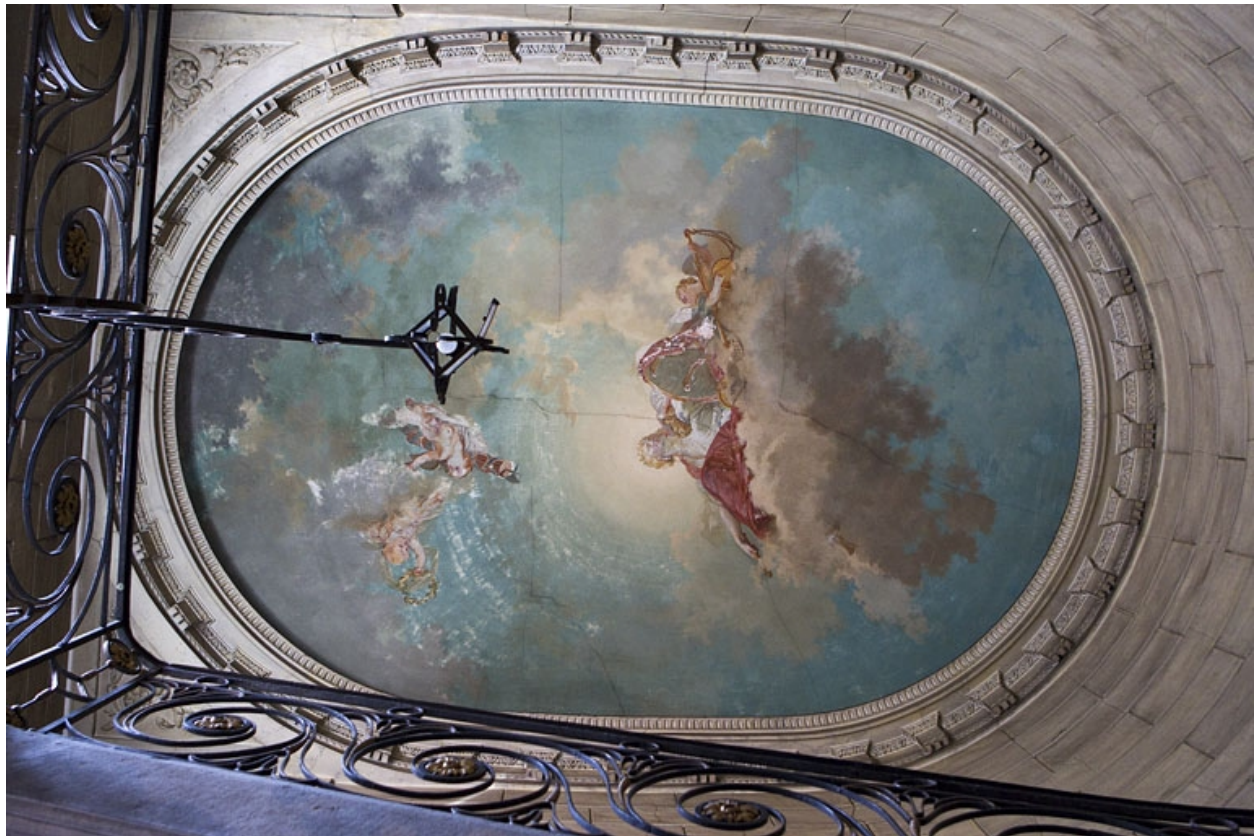
Intérieur : vue d'ensemble du  
plafond de la cage d'escalier.  
Phot. Yves Sancey  
IVR43\_20102500996NUC2A

Intérieur : vue d'ensemble du plafond de la cage d'escalier.

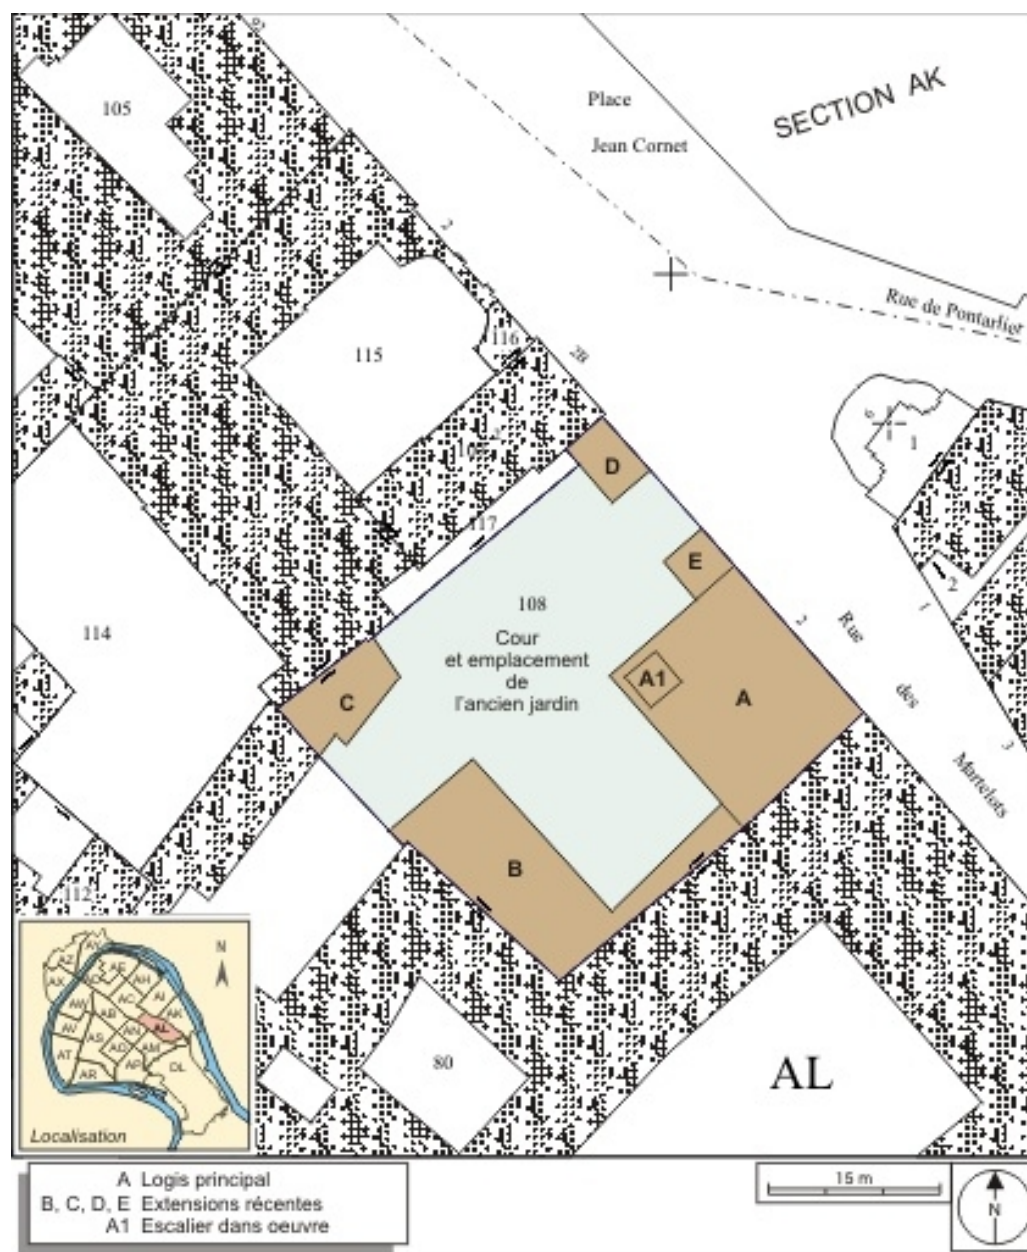
Plan masse et de situation. Extrait du plan cadastral, 1974, section AL.

Technique de relevé : reprise de fond ; Échelle : 1/500

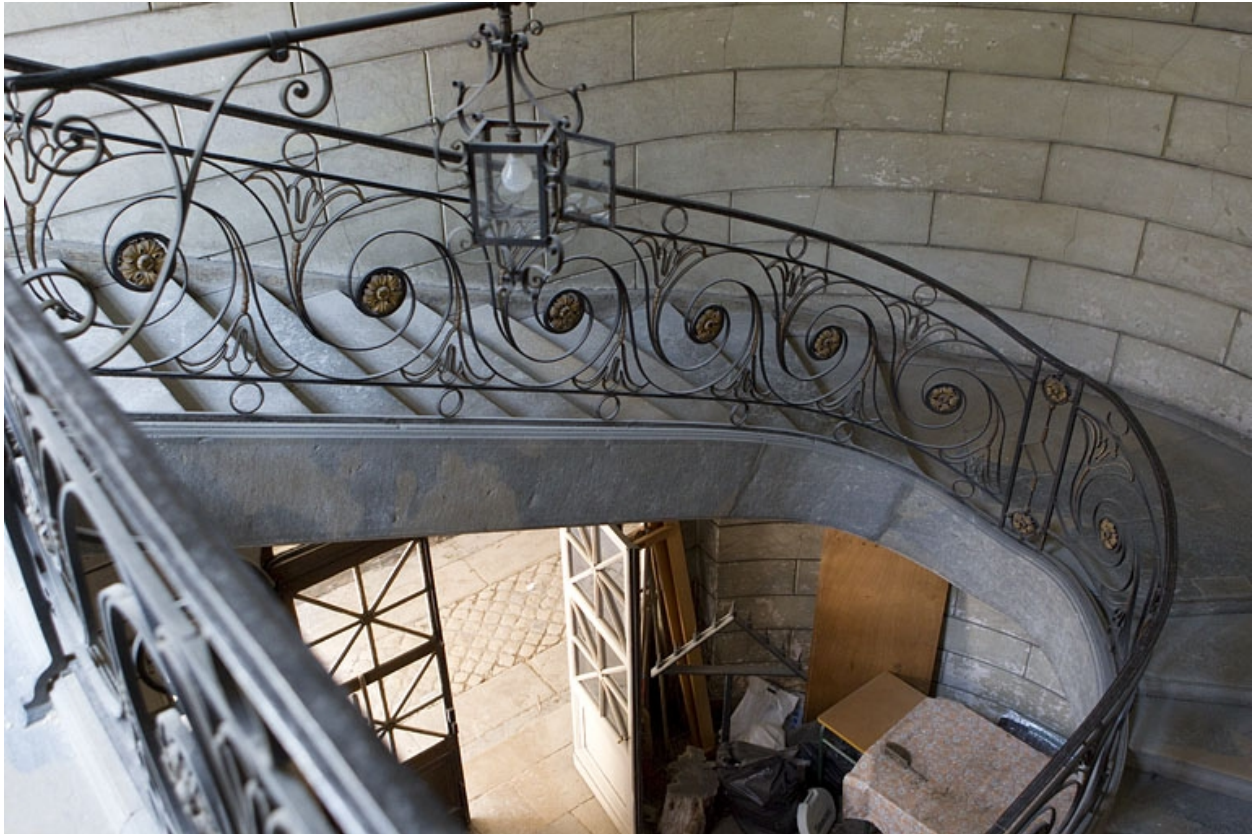
Intérieur : vue  
d'ensemble de l'escalier.  
Phot. Yves Sancey  
IVR43\_20102500999NUC2A

Intérieur : vue d'ensemble de l'escalier.

Matériau(x) du gros-oeuvre, mise en oeuvre et revêtement : calcaire ; bossage ; moellon ; pierre de taille  
Matériau(x) de couverture : tuile plate  
Étage(s) ou vaisseau(x) : sous-sol, 2 étages carrés  
Couvrements : voûte d'arêtes  
Élévations extérieures : élévation ordonnancée  
Escaliers : escalier dans-oeuvre : escalier tournant à retours avec jour, escalier en maçonnerie
