Bourgogne-Franche-Comté, Haute-Saône  
Ronchamp  
43 rue des Mineurs

## **fonderie Moniotte, puis Laurent, actuellement scierie Cenci**

Numéro de dossier : IA70000149  
Date de l'enquête initiale : 2005  
Date(s) de rédaction : 2005  
Cadre de l'étude : patrimoine industriel patrimoine industriel de la Haute-Saône  
Degré d'étude : étudié

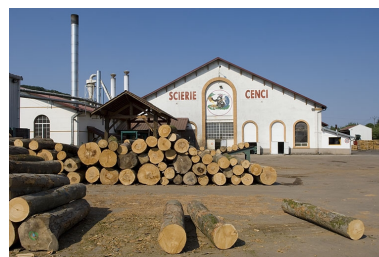
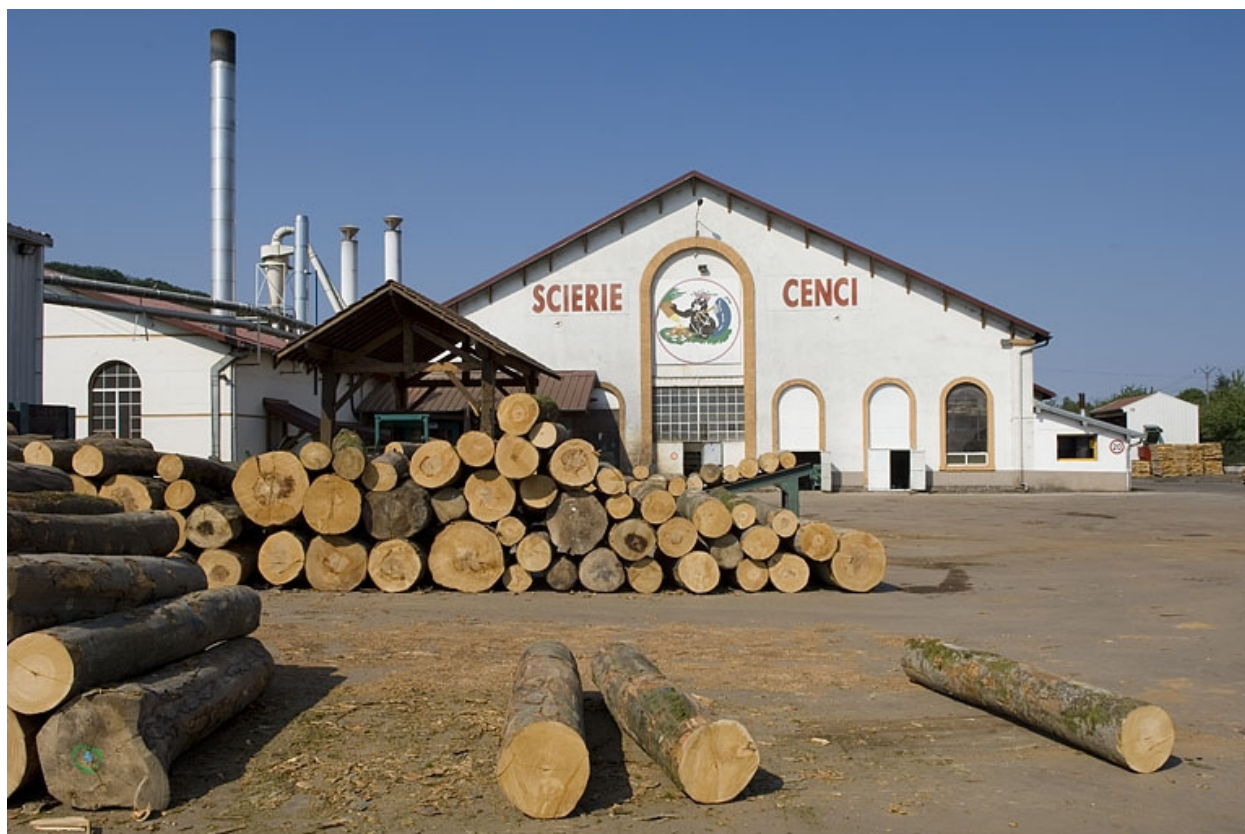
Pignons est des ateliers de fabrication.  
Phot. Jérôme Mongreville  
IVR43\_20067000472NUCA

Pignons est des ateliers de fabrication.

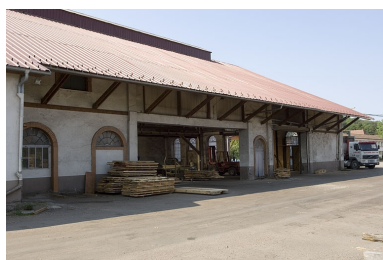
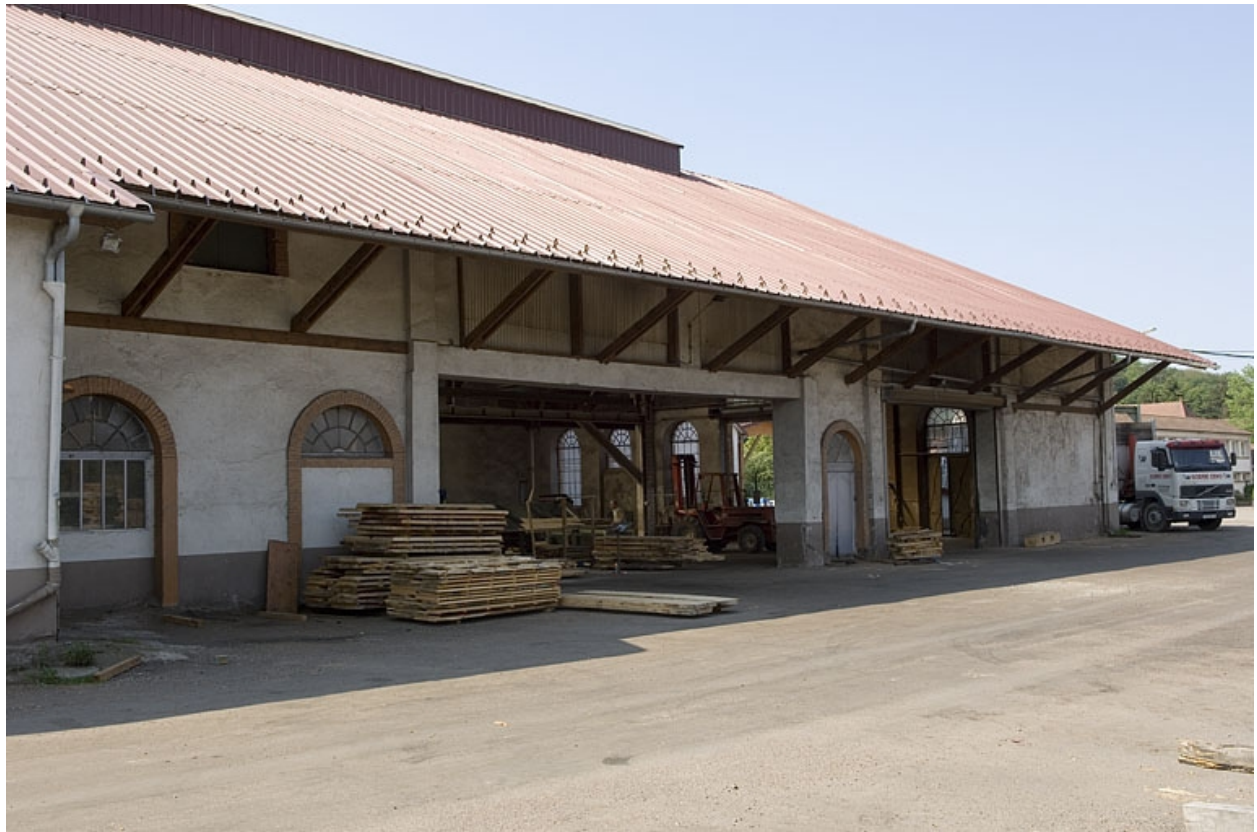
La halle de fonderie est construite en moellon de grès enduit, couverte d'un toit à longs pans et tôle. Son pont roulant a été démonté mais le bâtiment conserve sa charpente métallique. L'atelier de fabrication adossé à son flanc sud est construit en parpaing de mâchefer enduit, couvert d'une charpente métallique à treillis et de sheds. Trois travées construites dans le prolongement ouest (actuellement atelier de réparation) sont bâties en parpaing de mâchefer enduit et en pierre de taille, couvertes de charpente en bois et de toits à longs pans. Le bâtiment des bureaux est en parpaing de béton et béton armé, à un étage carré, couvert d'un toit à longs pans en tuile mécanique. Le logement patronal possède un étage carré et un toit à croupes.

Façade nord de l'atelier de fabrication.

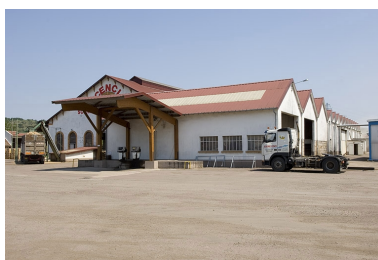
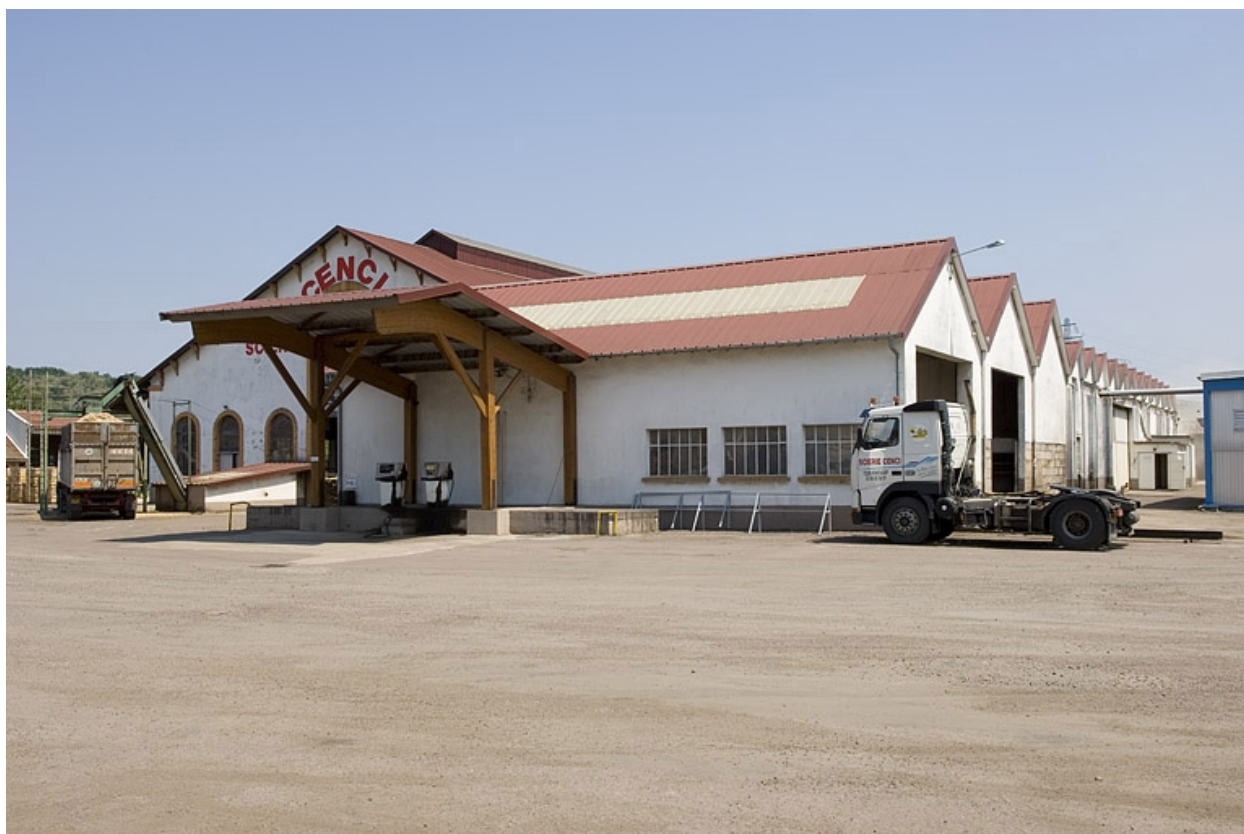
Ateliers de fabrication  
vus depuis le sud-ouest.  
Phot. Jérôme Mongreville  
IVR43\_20067000480NUCA

Ateliers de fabrication vus depuis le sud-ouest.

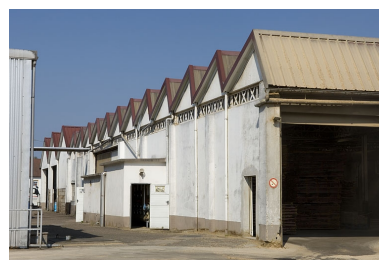
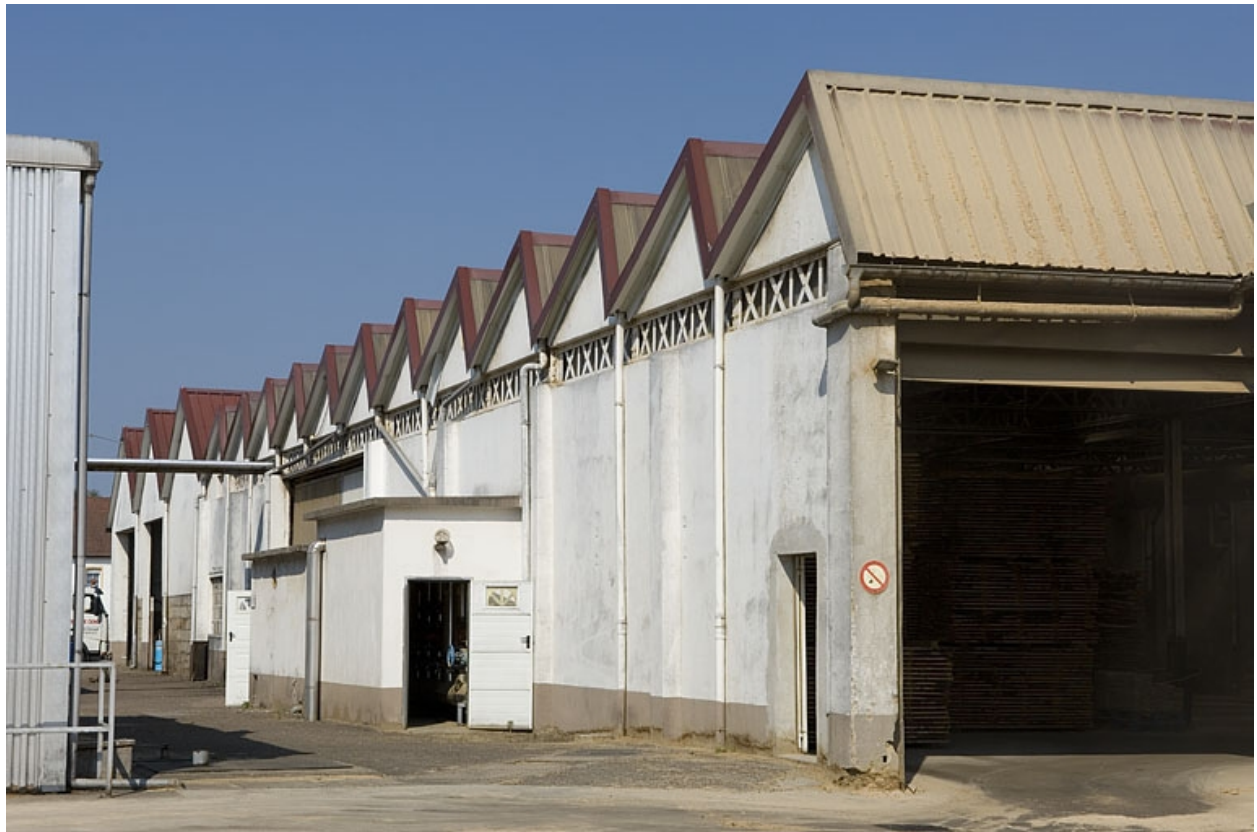
Extension sud couverte de sheds.  
Phot. Jérôme Mongreville  
IVR43\_20067000468NUCA

Extension sud couverte de sheds.

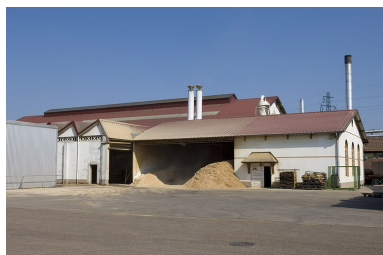
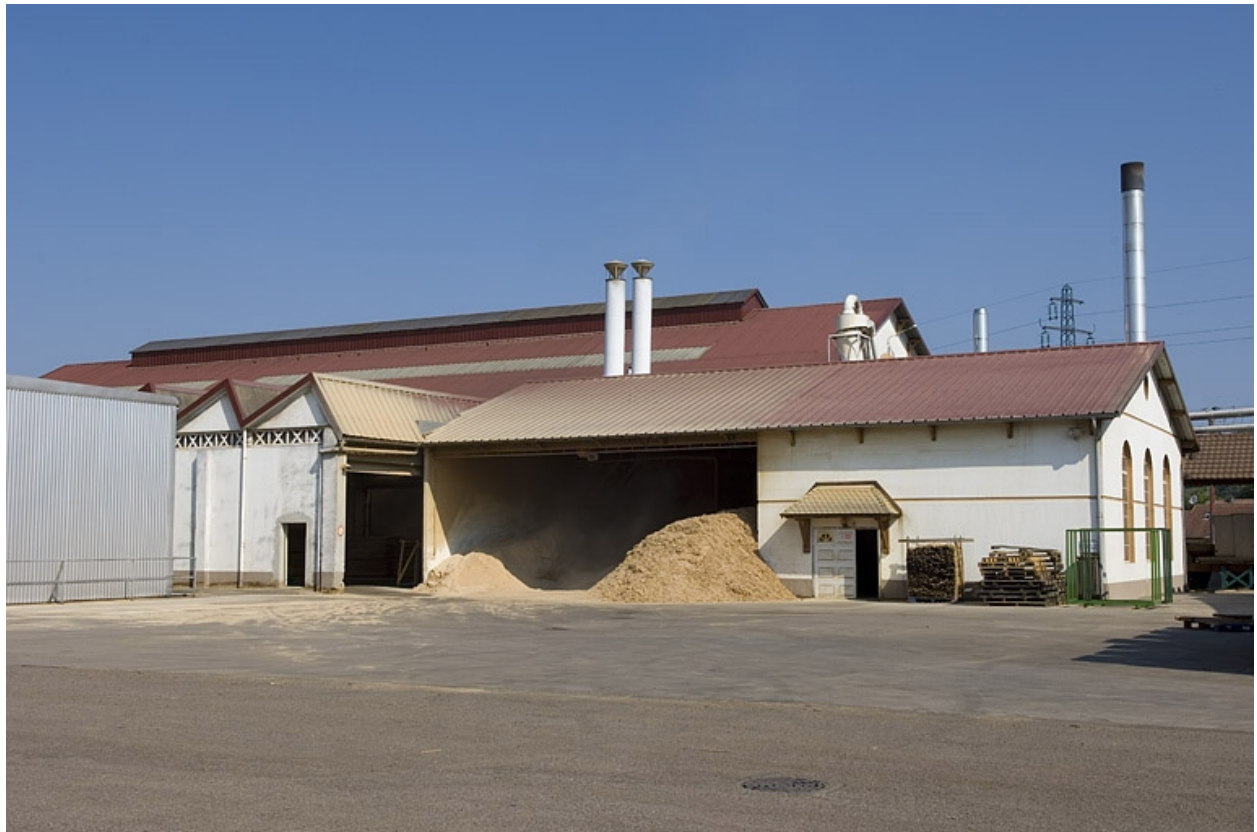
Atelier de réparation et entrepôt  
industriel vus depuis le sud.  
Phot. Jérôme Mongreville  
IVR43\_20067000469NUCA

Atelier de réparation et entrepôt industriel vus depuis le sud.

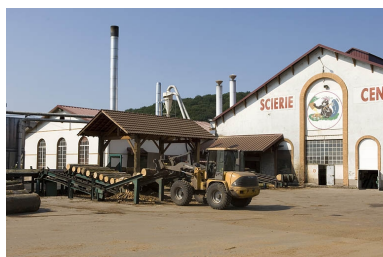
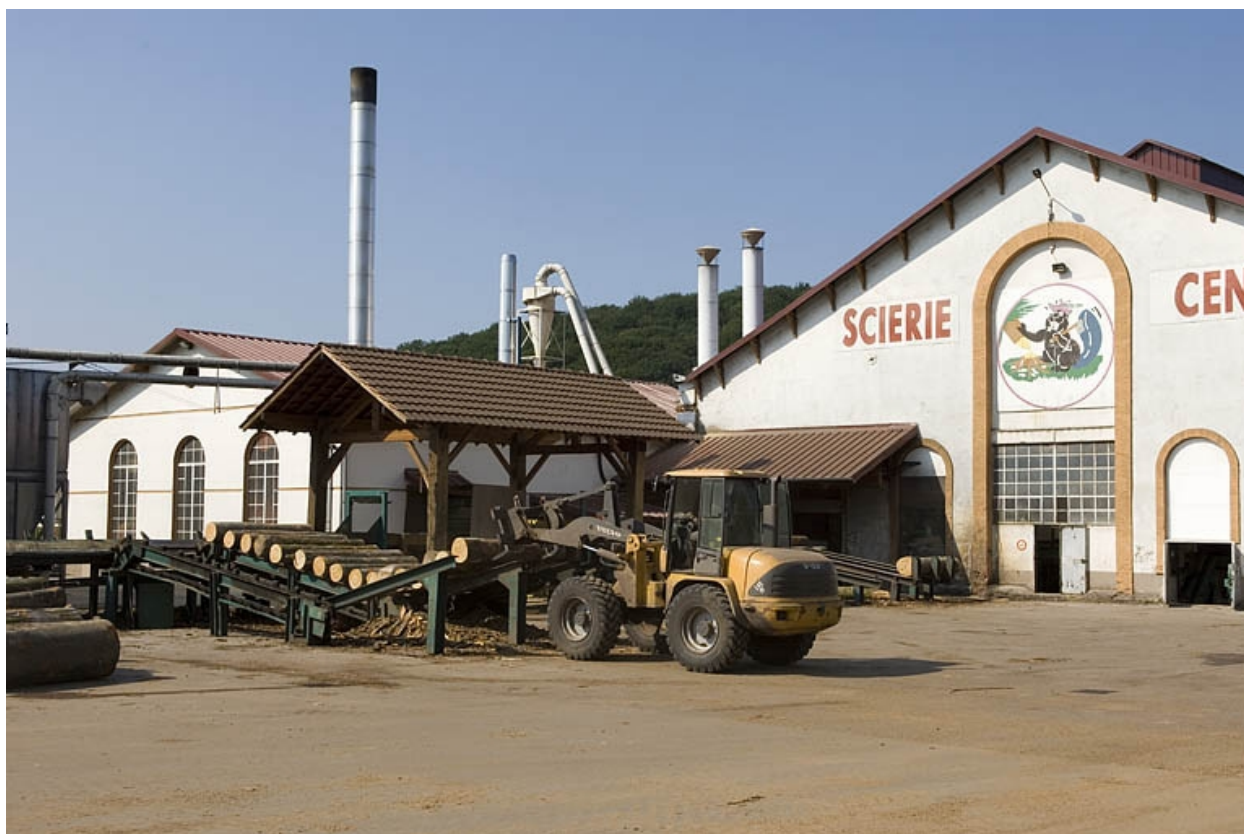
Chargement des grumes.  
Phot. Jérôme Mongreville  
IVR43\_20067000470NUCA

Chargement des grumes.

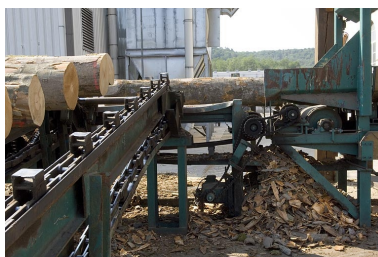
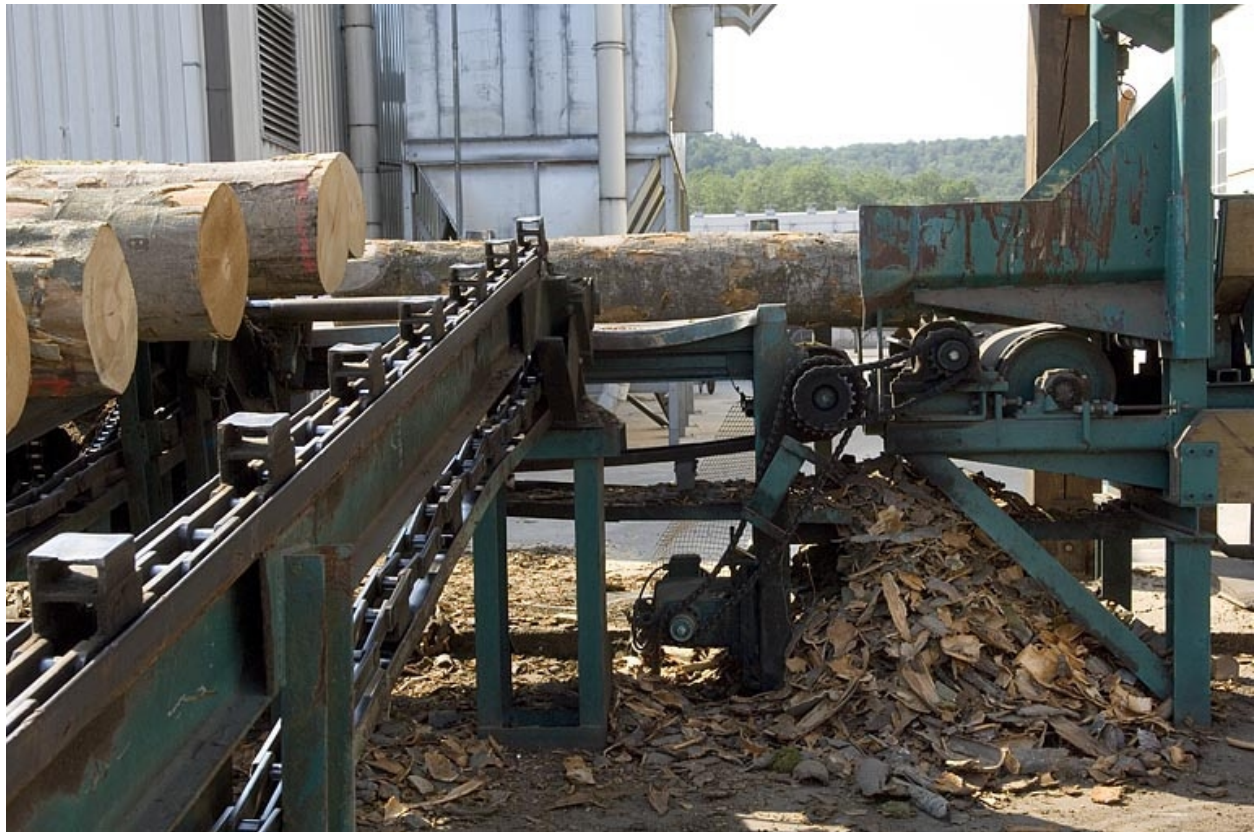
Train d'écorçage des grumes.  
Phot. Jérôme Mongreville  
IVR43\_20067000474NUCA

Train d'écorçage des grumes.

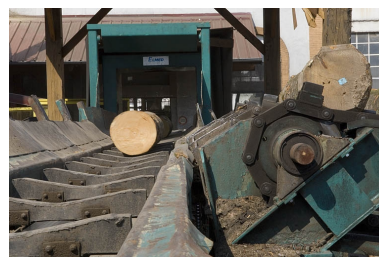
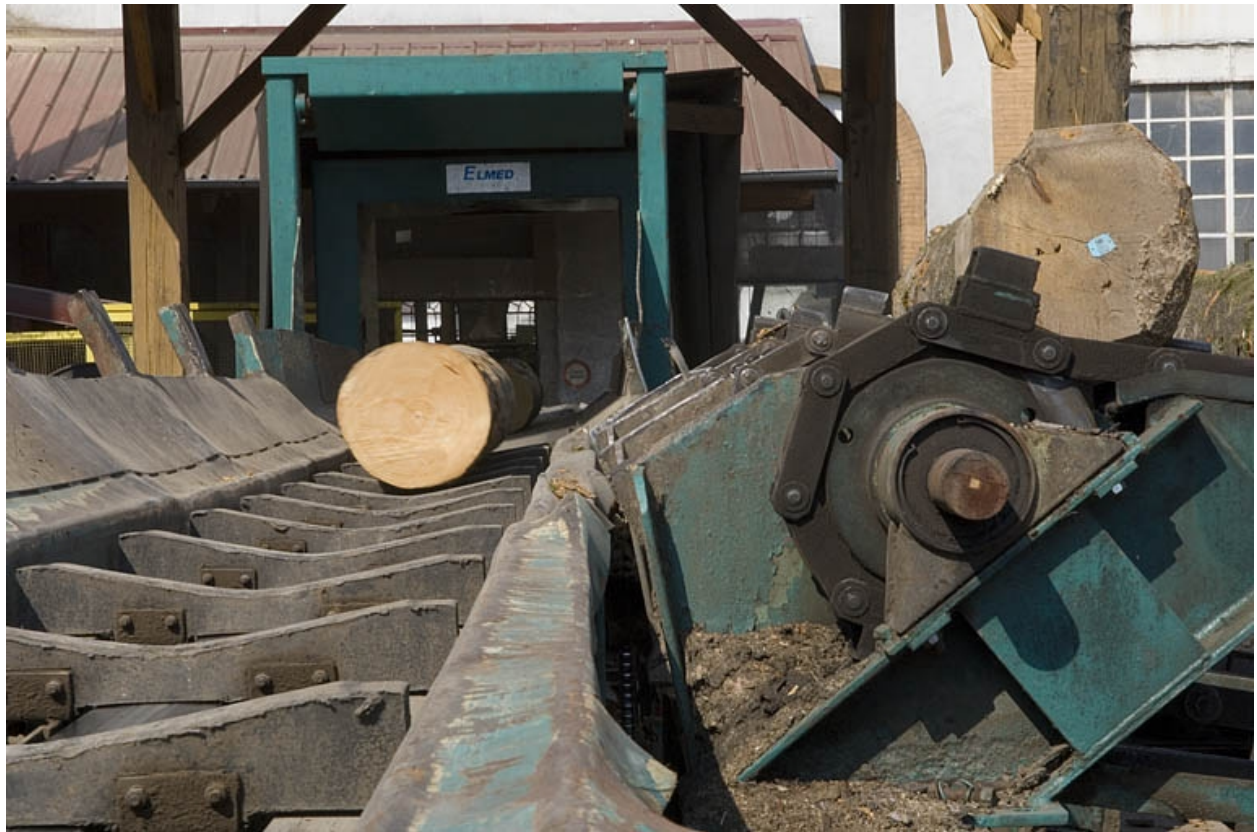
Admission d'une  
grume pour écorçage.  
Phot. Jérôme Mongreville  
IVR43\_20067000473NUCA

Admission d'une grume pour écorçage.

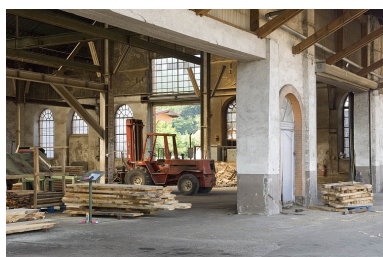
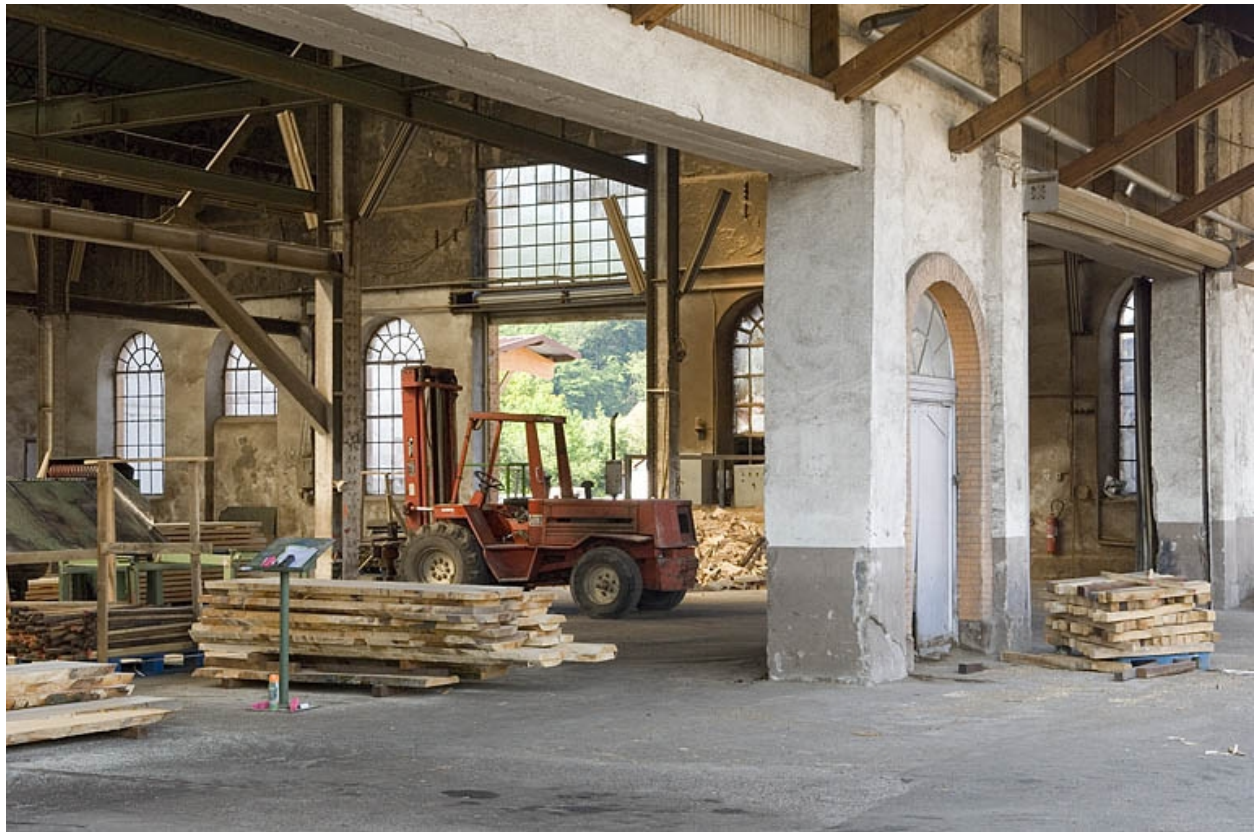
Intérieur de l'atelier de  
sciage. Vue sur le pignon.  
Phot. Jérôme Mongreville  
IVR43\_20067000476NUCA

Intérieur de l'atelier de sciage. Vue sur le pignon.

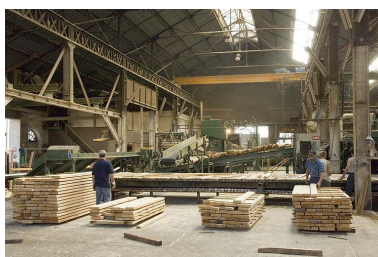
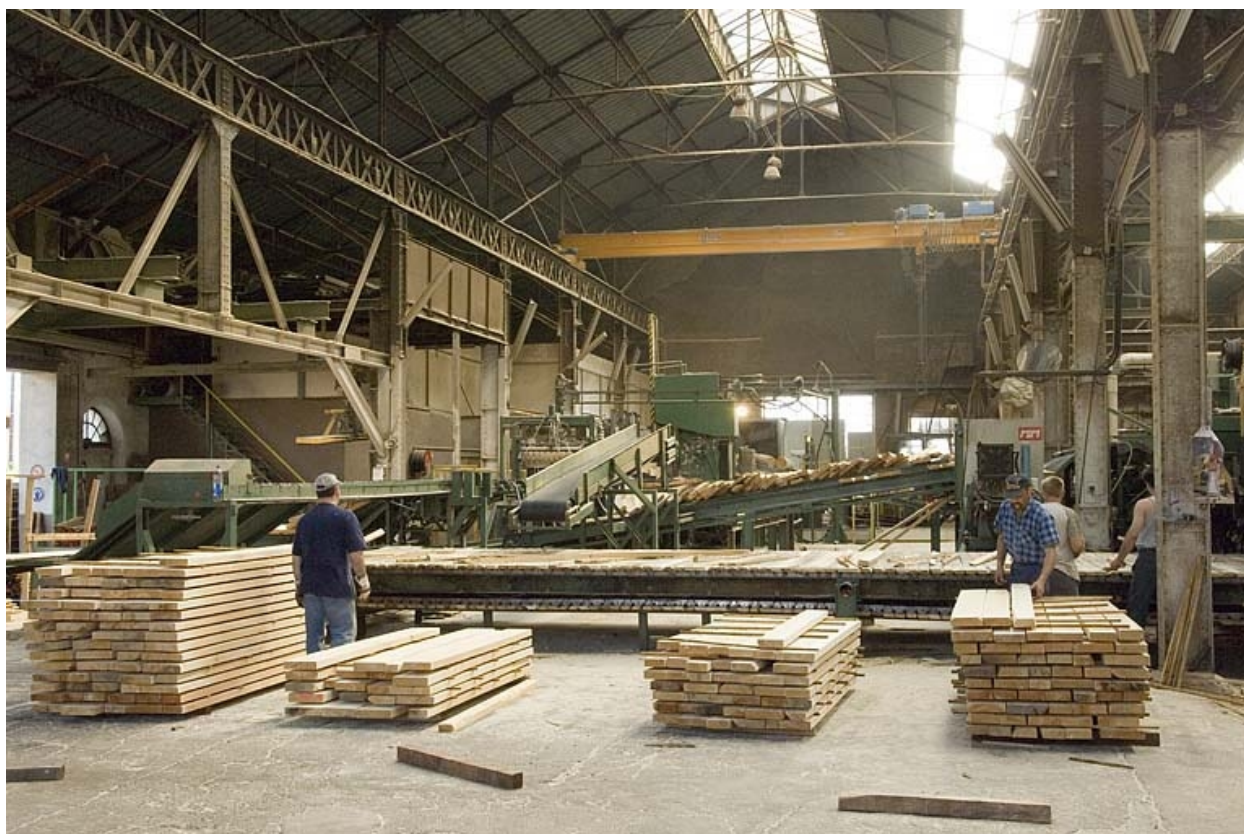
Atelier de sciage (ancien atelier  
de fonderie). Vue intérieure.  
Phot. Jérôme Mongreville  
IVR43\_20067000477NUCA

Atelier de sciage (ancien atelier de fonderie). Vue intérieure.

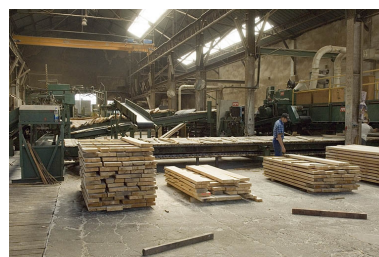
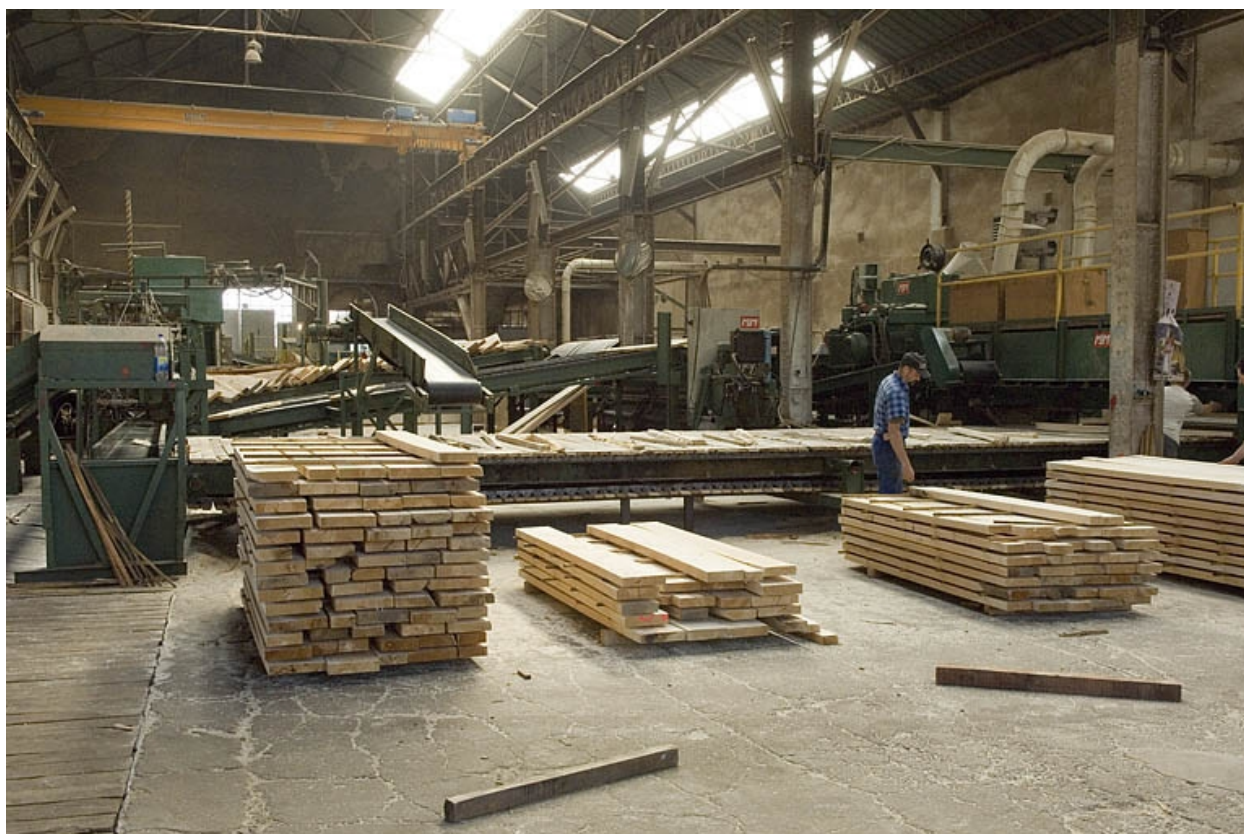
Atelier de sciage (ancien atelier  
de fonderie). Vue depuis l'ouest.  
Phot. Jérôme Mongreville  
IVR43\_20067000478NUCA

Atelier de sciage (ancien atelier de fonderie). Vue depuis l'ouest.
