Bourgogne-Franche-Comté, Yonne  
Ancy-le-Libre  
bief 87 du versant Yonne  
rue Basse

## **ferme, colombier, maison forte (paysages du canal de Bourgogne)**

Numéro de dossier : IA89000517  
Date de l'enquête initiale : 1974  
Date(s) de rédaction : 2000, 2011  
Cadre de l'étude : inventaire préliminaire , enquête thématique régionale canaux de Bourgogne  
Degré d'étude : étudié

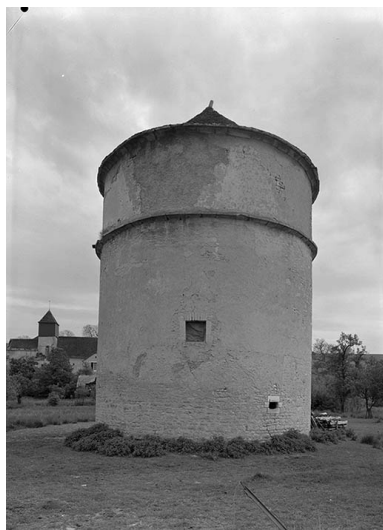
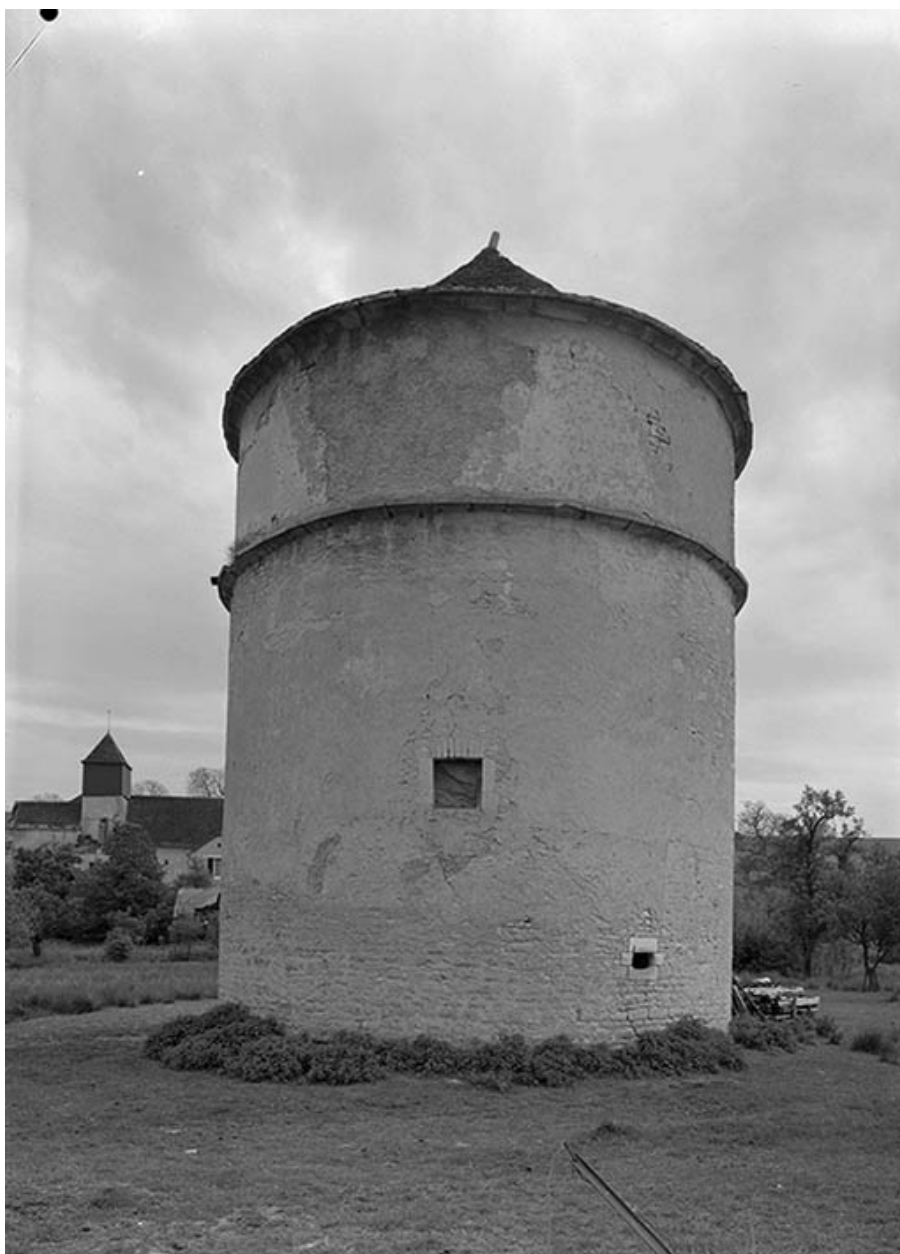
Phot. Michel Thierry  
IVR26\_19748900005V

Vue d'ensemble du colombier.

L'ensemble est visible sur la rive droite du canal. Les bâtiments principaux de la ferme limitent une cour fermée, en retrait par rapport à la rue. A gauche est situé le logis. En avant et à droite se trouvent les dépendances. Le colombier et d'autres dépendances sont situés dans une prairie de l'autre côté de la rivière qui traverse la propriété. Le logis, de plan rectangulaire, comprend un rez-de-chaussée, un étage carré et un étage de comble. La façade antérieure, très remaniée, est à cinq travées, certaines ouvertures sont bouchées, trois lucarnes à croupe débordante percent la toiture. La façade postérieure est ouverte par quatre fenêtres à l'étage, et trois lucarnes dans le toit. La face droite est aveugle. Une corniche moulurée régnaute, située au niveau de l'étage de comble, orne les différentes façades du bâtiment. Les chaînes d'angle, les encadrements et la corniche sont en pierre de taille. Le toit à croupes à égout retroussé est couvert d'ardoise. Le colombier, de plan circulaire, est à deux niveaux séparés par une tablette circulaire formant perchoir, régnaute au niveau de l'appui de la baie du pigeonnier. Au rez-de-chaussée s'ouvre la porte principale rectangulaire et un jour oblong éclairant la partie droite ; à gauche, une porte couverte d'une plate-bande clavée est accostée, à gauche, de deux larges baies murées. Le 1er étage est percé par trois baies ébrasées couvertes d'une plate-bande. La baie du pigeonnier est couverte d'un arc segmentaire monolithe, à l'aplomb de la porte principale. Le rez-de-chaussée est divisé par un mur de refend dans lequel est inclus un puits bouché. La partie gauche sert de bergerie et est couverte d'un plafond de bois, et la partie droite, d'une voûte assisée en arc segmentaire, à pénétrations. Le 1er étage est aménagé en clavier. Le colombier, au 2ème étage, est pourvu

de boulins carrés en brique ; l'échelle tournante est brisée. Les étages sont desservis par un escalier tournant à gauche, longeant le mur extérieur. Des tuiles plates couvrent le toit conique à égout de pierres plates.

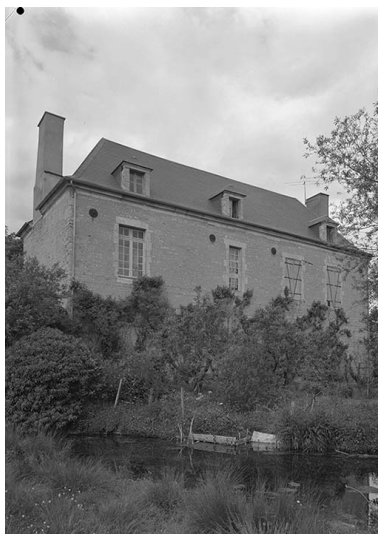
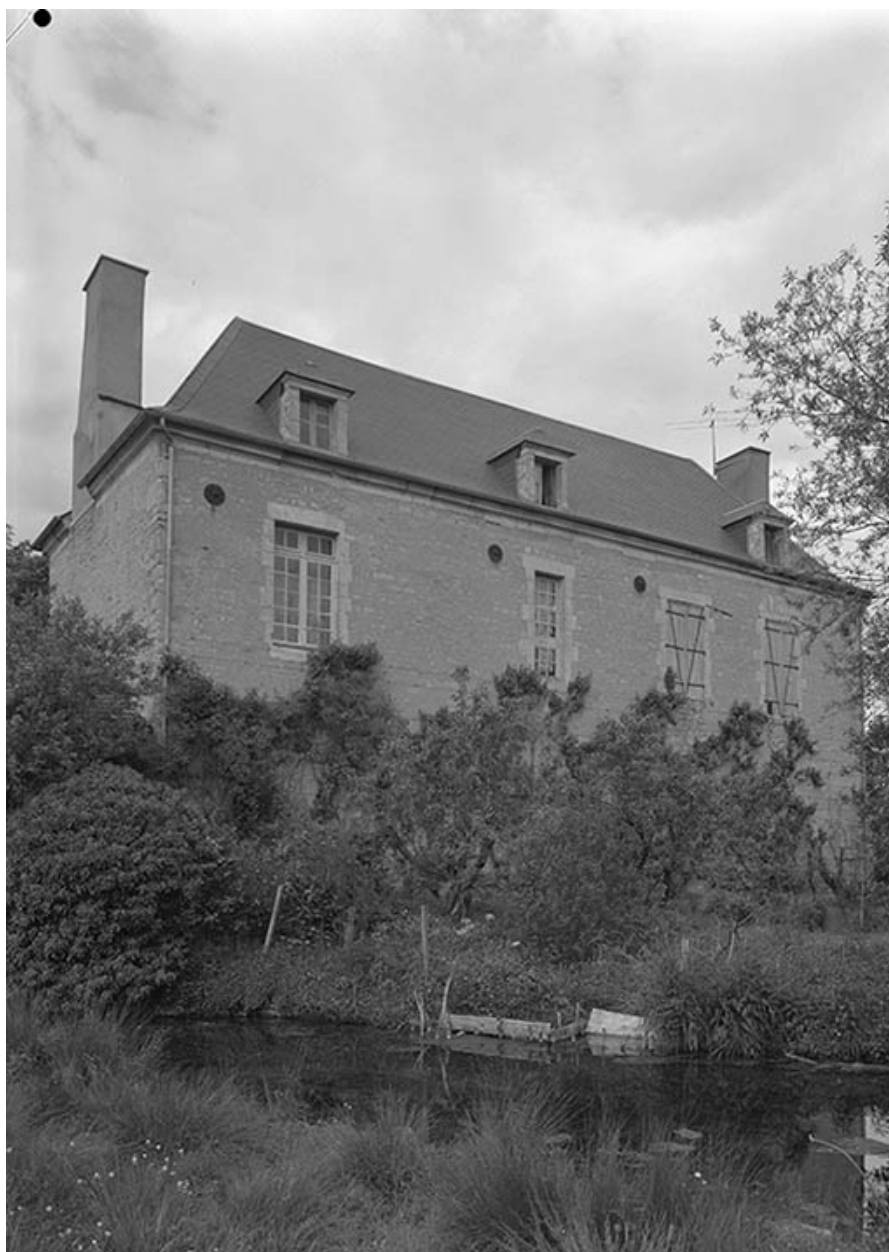
Phot. Michel Thierry  
IVR26\_19748900006V

Vue d'ensemble de la ferme.

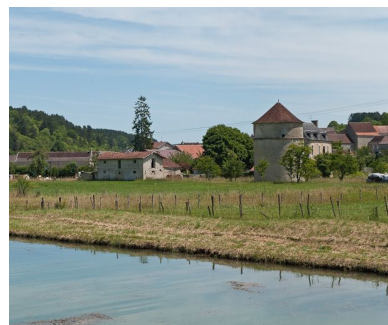
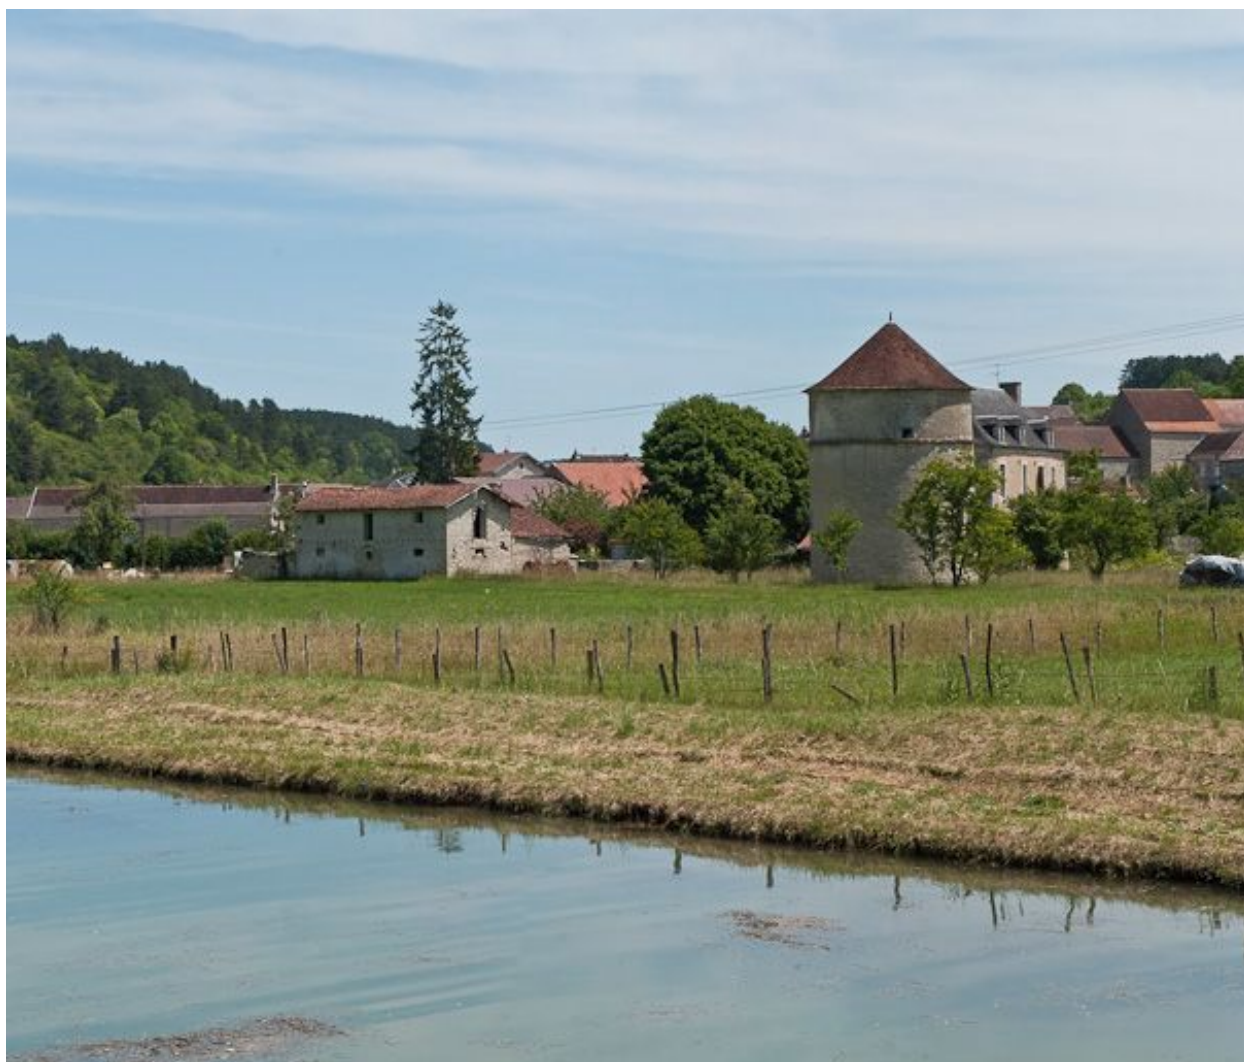
Vue rapprochée de la ferme.  
Phot. Pierre-Marie Barbe-Richaud  
IVR26\_20118900322NUC2AQ

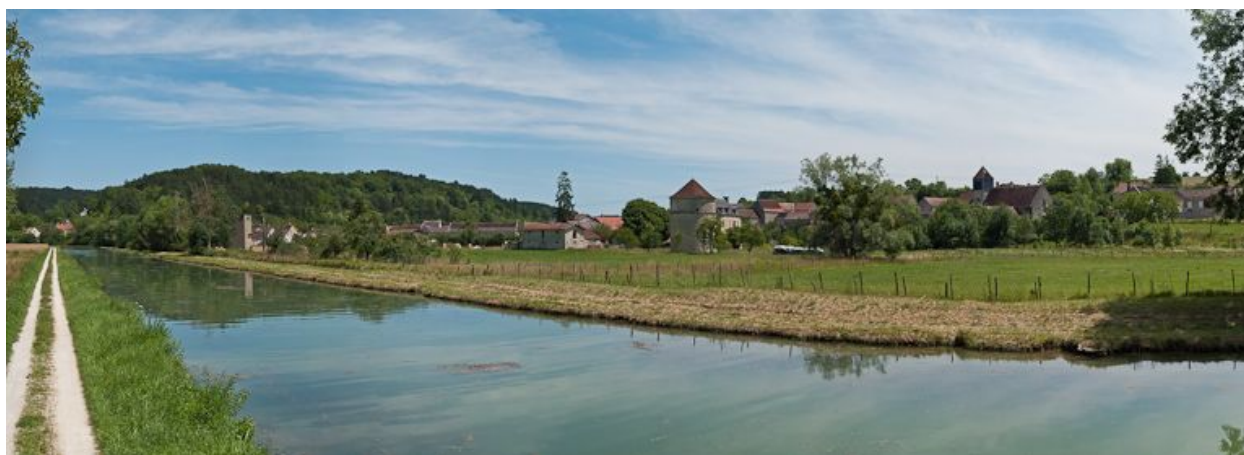
IVR26\_20118900321NUC4AQ

Vue générale de l'ensemble.
