Bourgogne-Franche-Comté, Haute-Saône  
Vougécourt  
1 rue des Marronniers

## château de Vougécourt

Numéro de dossier : IA70000754  
Date de l'enquête initiale : 2016  
Date(s) de rédaction : 2016  
Cadre de l'étude : enquête thématique régionale val de Saône  
Degré d'étude : étudié

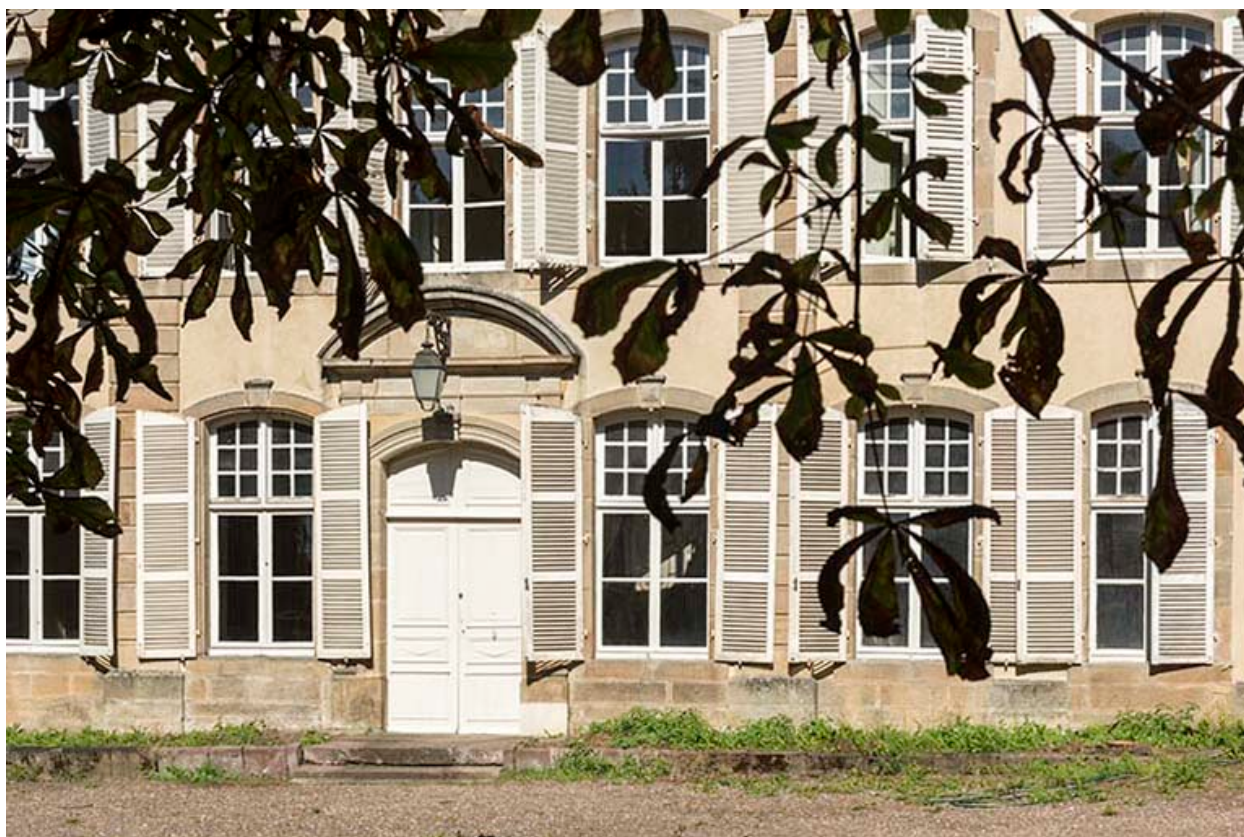
Façade antérieure : vue rapprochée.

perpendiculairement à la route et présente sa façade antérieure au sud-est. Une plus petite aile perpendiculaire fait retour le long de la même route, vers le nord-ouest et une aile de dépendances se trouve à droite de la demeure, en retour d'équerre, fermant la perspective au nord-est et délimitant un espace devant la façade antérieure, parallèlement au mur de clôture, percé de deux portes piétonnières et de trois portes flamandes, suivant la route. Tous les bâtiments sont édifiés en calcaire, (moellons enduits et pierre de taille) mais on remarque ici et là l'usage épars de grès rose. Ils ont des toits à longs pans avec des demi-croupes, couverts en petites tuiles plates, à l'exception de l'appentis jouxtant l'église, couvert en tuiles mécaniques. La façade antérieure est percée de trois portes : une porte bâtarde centrale à deux vantaux surmontée d'un fronton semi-circulaire ; deux plus étroites portes latérales, à un vantail, rejetées aux extrémités de la façade. L'élévation comporte quatre niveaux (surmontant une cave voutée en plein cintre) délimités par trois cordons régnant sur toute la longueur : un rez-de-chaussée surélevé, un étage carré, un étage en surcroît et un second étage de comble marqué par deux lucarnes surmontées de frontons semi-circulaires et flanquées d'ailerons à volutes supérieures saillantes et volutes inférieures rentrantes. L'avant-corps est souligné par des pilastres à bossage et couronné d'un fronton triangulaire nu, en pierre de taille, soulignant l'axe de symétrie. (Dans le dictionnaire des communes, Suchaux note qu'"on voit à la façade du château seigneurial un écusson ainsi armorié : *d'azur au chevron d'or, accompagné de deux molettes de sable posées en chef, et d'une croix fleuronée de même en pointe.*" -ce qui paraît correspondre au blason des Simonet.)

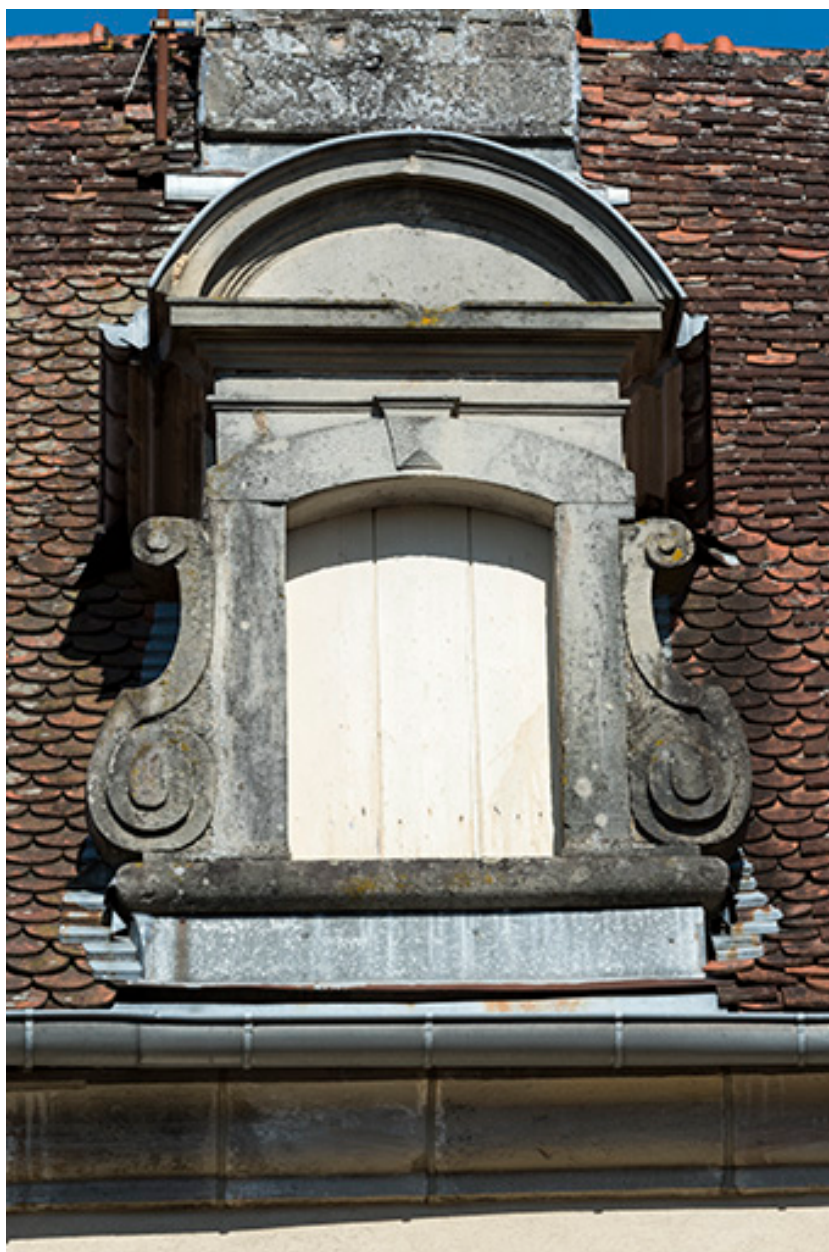
Détail d'une lucarne.

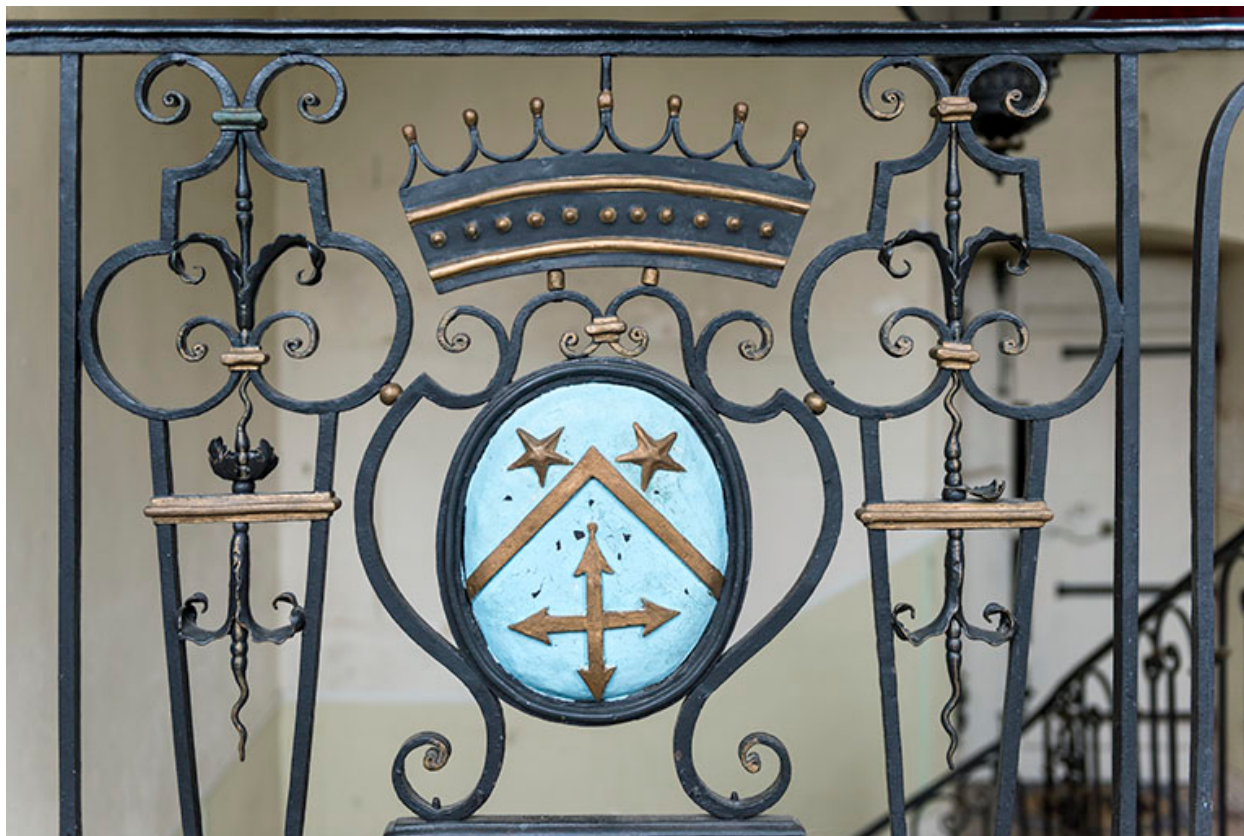
Blason des Simonet sur la rampe d'appui en feronnerie de l'escalier, à l'étage.

L'escalier central est situé dans l'axe de l'entrée. Il est en pierre, en équerre à retour avec jour à trois volées et rampe d'appui en ferronnerie, portant le blason des Simonet. Au rez-de-chaussée comme à l'étage, les pièces (deux de part et d'autres de l'escalier) sont en enfilade sur cour, séparées par des portes d'enfilade et une pièce est disposée en retour d'équerre le long de la rue. Les cheminées sont adossées et plusieurs sont surmontées de glaces de trumeau. On y trouve des plaques en fonte portant les dates suivantes : 1699, 1731, (paire de colonnes à demi engagées, trois putti), 1772, (marquée St Louis et Louis XV.) L'une, sans date, est aux armes de France avec la devise de Louis XIV « seul contre tous ». Une dernière est sans date et porte une paire de colonnes à demi engagées encadrant trois colonnettes en sautoir. La plupart ne sont pas au format de la cheminée et ne correspondent pas toujours au style de la cheminée : on peut donc supposer que plusieurs sont des remplois. On trouve deux placards - l'un semi-encasté, l'autre encasté - à battants sculptés. Dans la maçonnerie de la cave, figure un élément sculpté en bas relief : une figure féminine portant un linge. (sainte Véronique présentant la Sainte Face? 16ème siècle? )

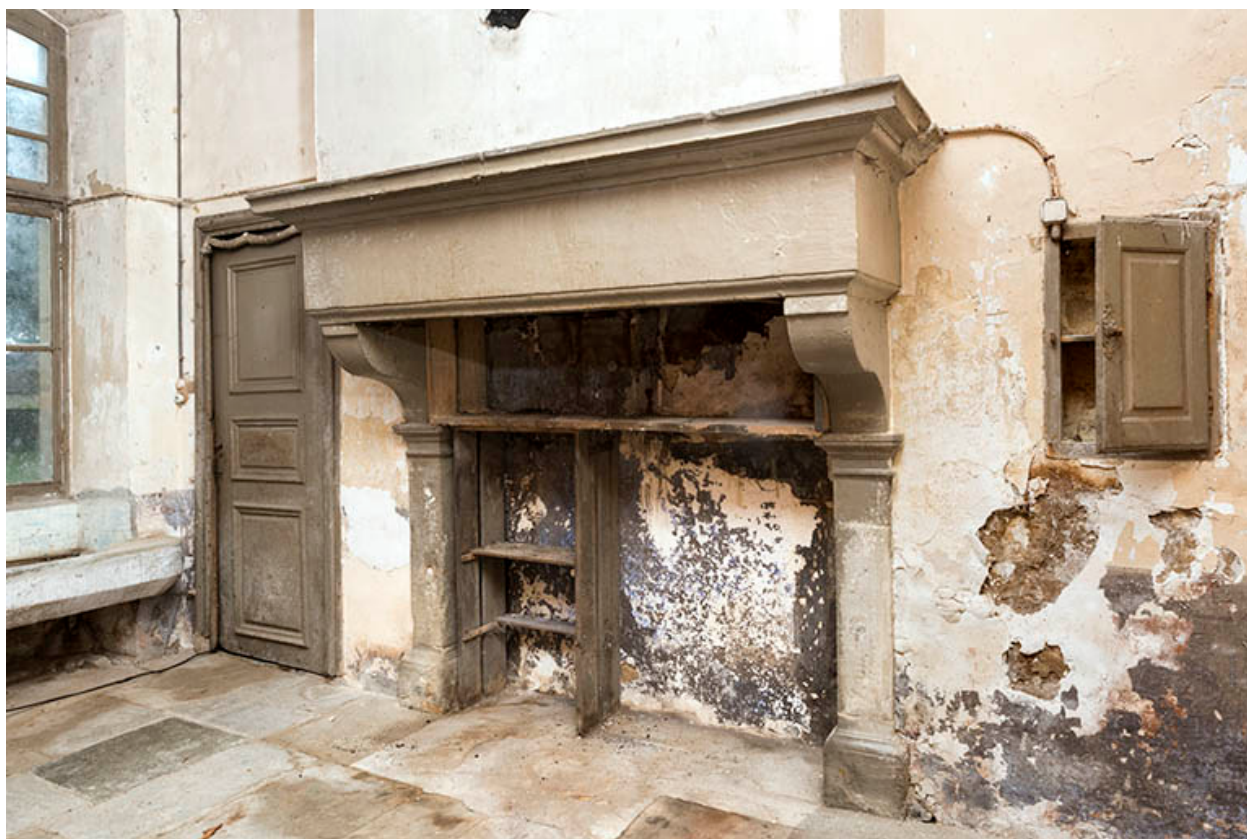
Cheminée au rez-de-chaussée. (Cuisine.)

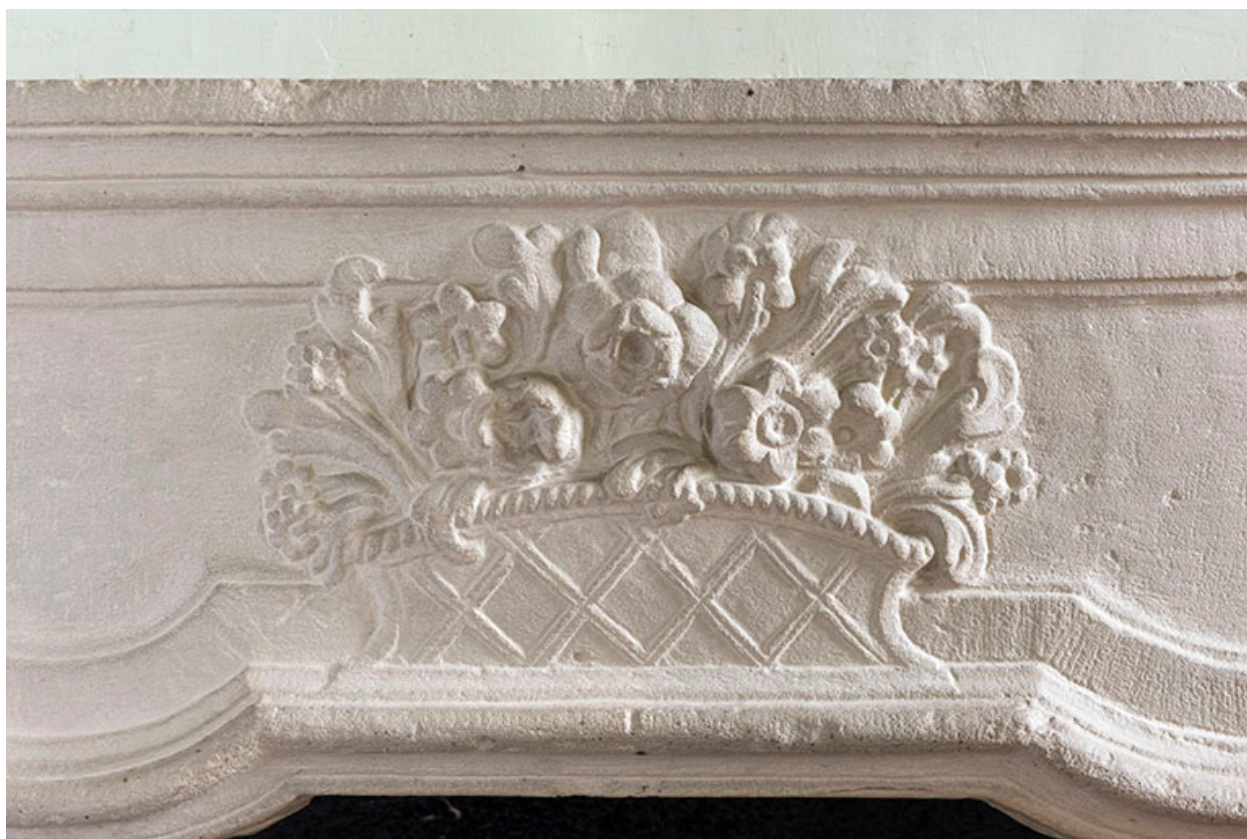
A l'étage : première pièce à droite depuis l'escalier. Détail du manteau de cheminée.
