Bourgogne-Franche-Comté, Doubs  
Charquemont  
21 Grande Rue

## magasin de commerce (boucherie Jeancler) et atelier d'horlogerie de Lucien Jeancler

Numéro de dossier : IA25001296  
Date de l'enquête initiale : 2014  
Date(s) de rédaction : 2014  
Cadre de l'étude : patrimoine industriel patrimoine industriel du Doubs  
Degré d'étude : étudié

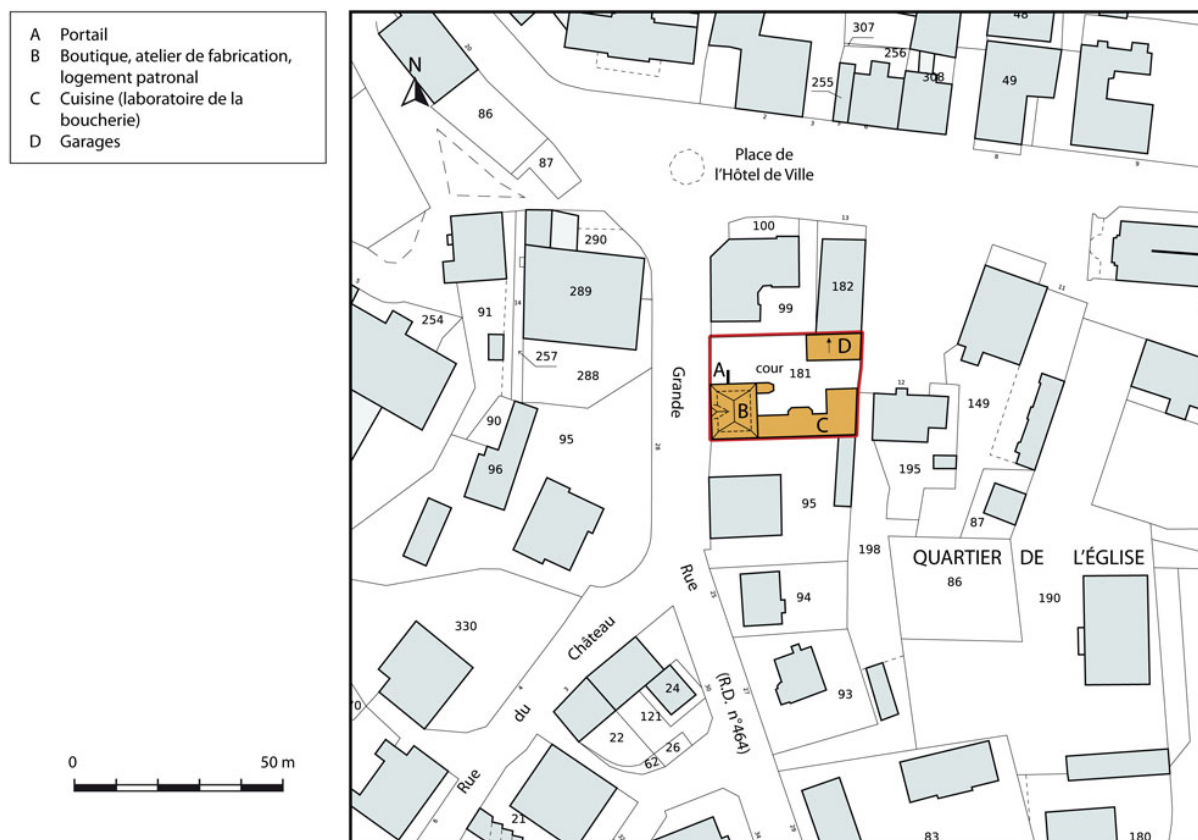
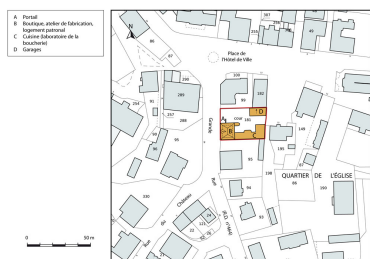
Plan-masse et de situation. Extrait du plan cadastral, 2015, section AE.

Technique de relevé : reprise de fond ; Échelle : 1/1 000

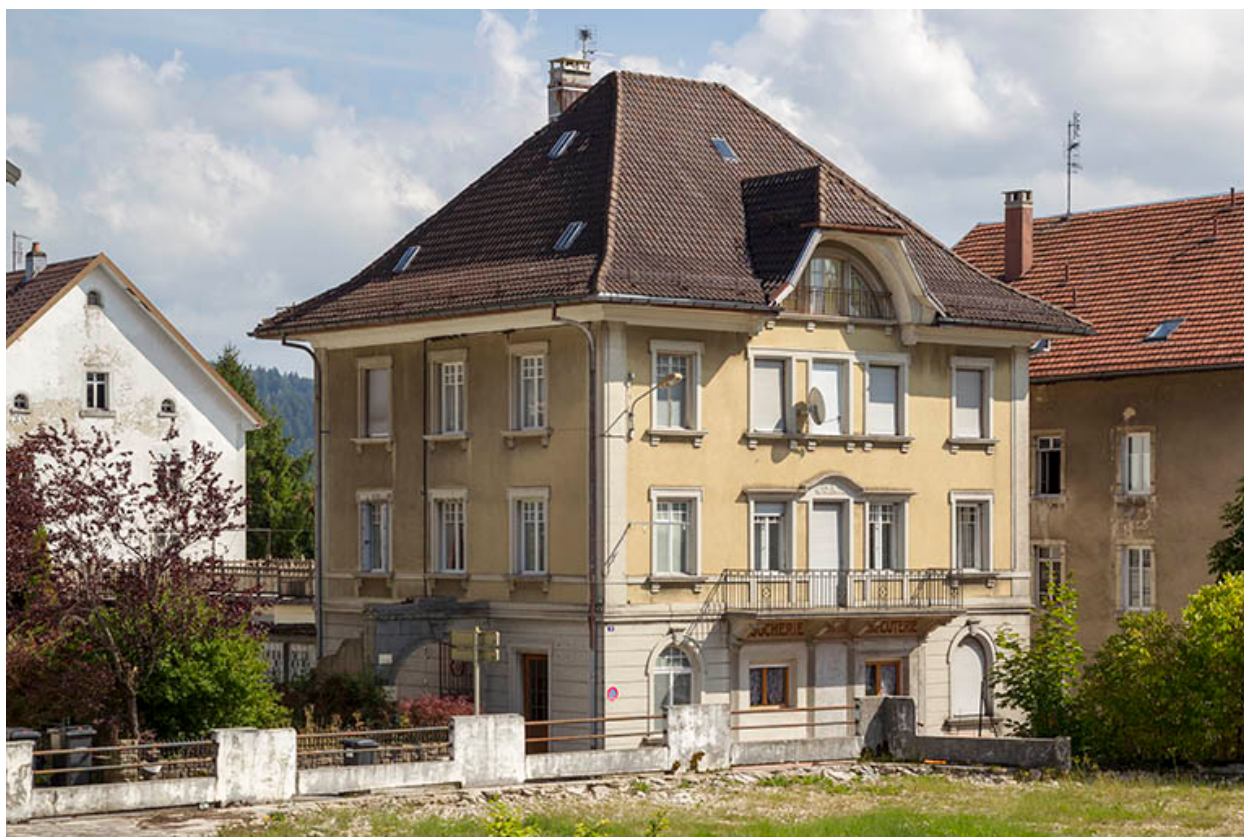
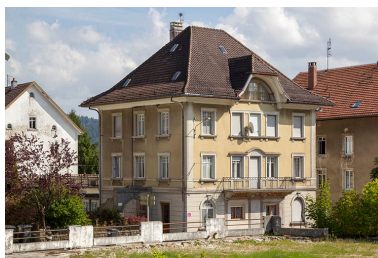
Vue d'ensemble, depuis le nord-ouest (façades antérieure et latérale gauche).

Le bâtiment a des murs (en moellons calcaires ?) enduits et un toit à longs pans et croupes, avec égouts retroussés et couverture de tuiles mécaniques. Il comporte un sous-sol, deux étages carrés et un étage en surcroît, desservis par un escalier dans-oeuvre. L'axe central de sa façade antérieure est marqué par une superposition de trois baies à chaque niveau (ouvrant autrefois le magasin au rez-de-chaussée, avec porte centrale surmontée d'un linteau décoré donnant accès au balcon au 1er étage, formée d'un ensemble de trois fenêtres au 2e étage) s'achevant par une fenêtre thermale pour le comble. Deux autres corps en rez-de-chaussée, aux murs de parpaings de béton enduits, sont visibles sur le site. Le premier, prolongeant le bâtiment principal vers l'est et coiffé d'une terrasse en béton, abritait autrefois les laboratoires de la boucherie et maintenant des garages ; le second, couvert d'un toit à un pan métallique, correspond aux garages des années 1960.

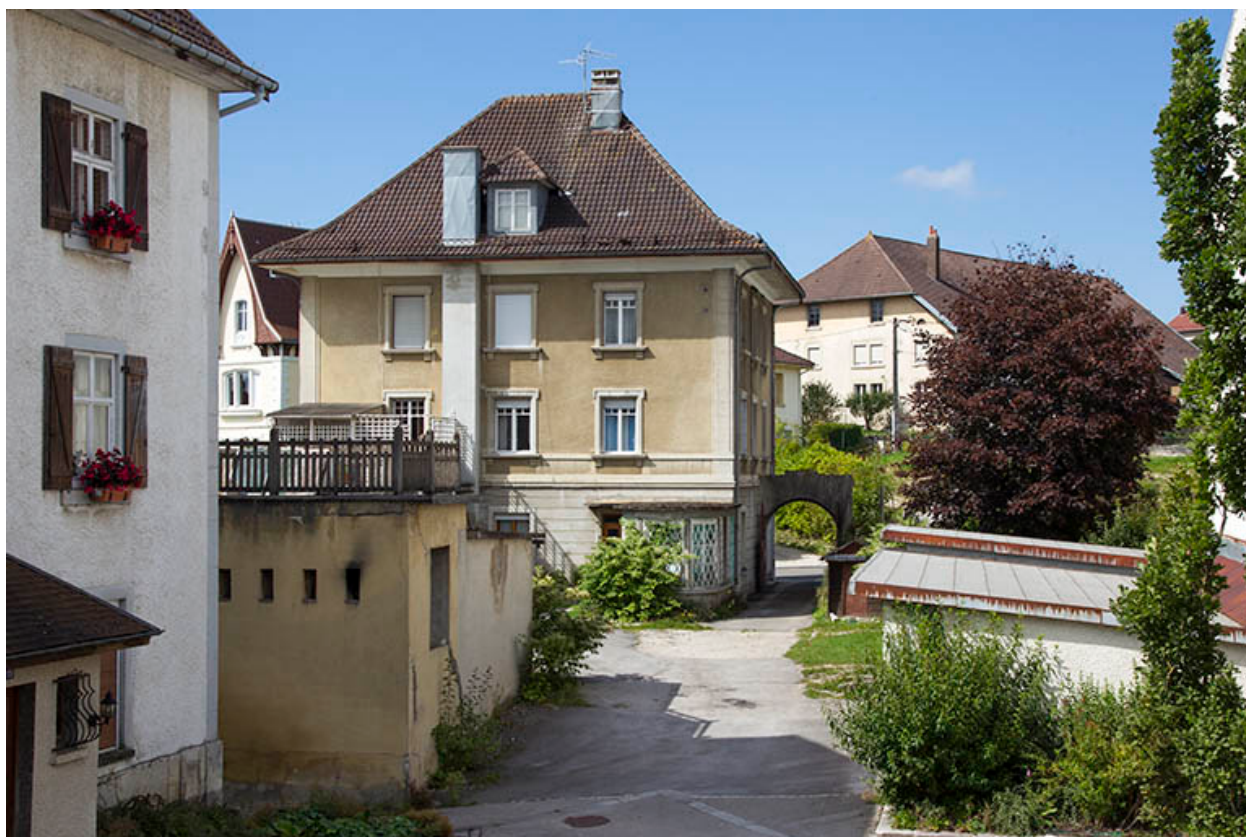
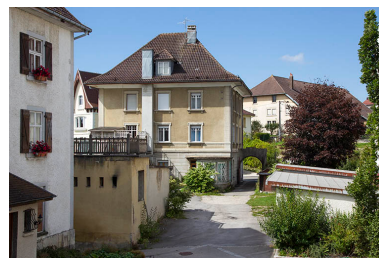
Vue d'ensemble, depuis l'est (façade postérieure).

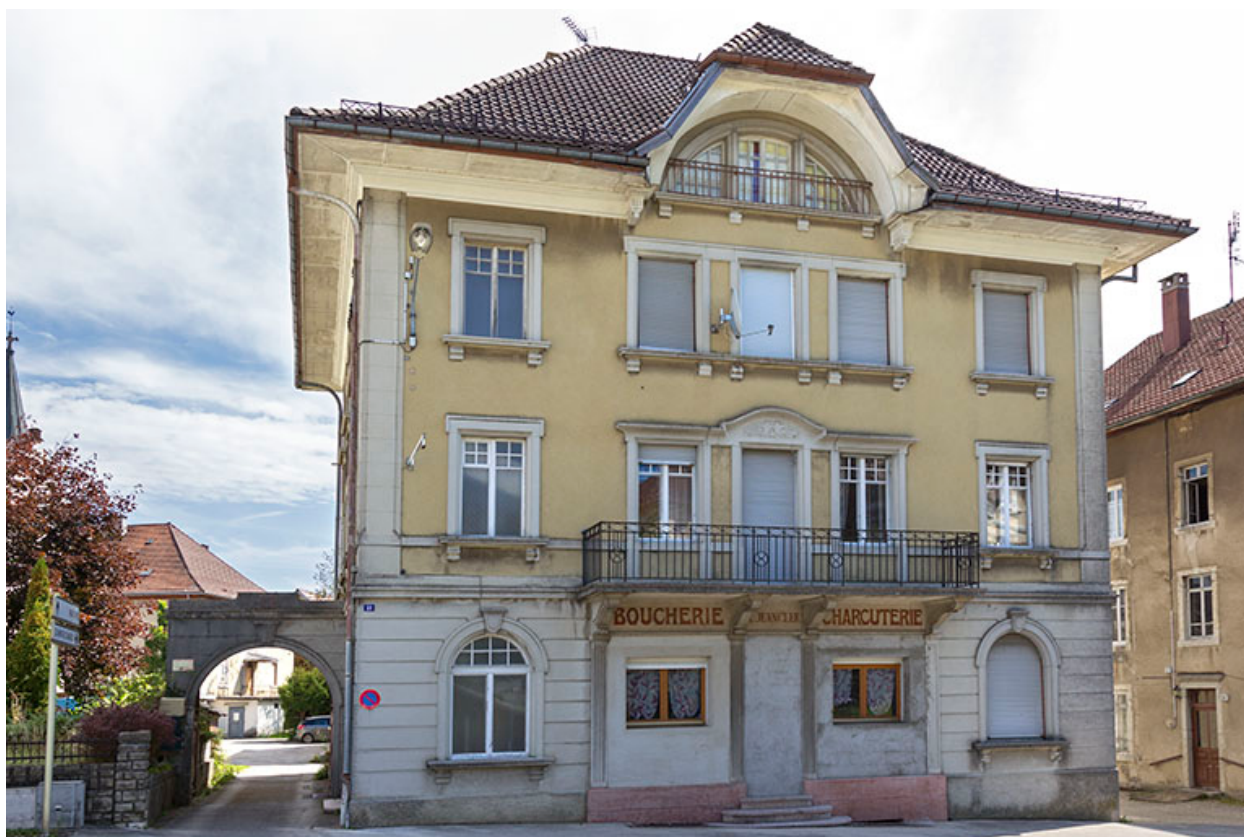
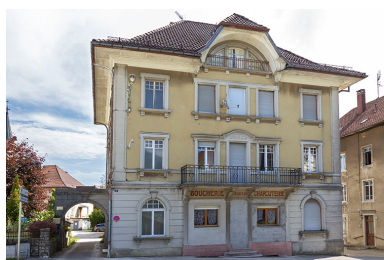
Façade antérieure, de trois quarts gauche. A gauche le portail.

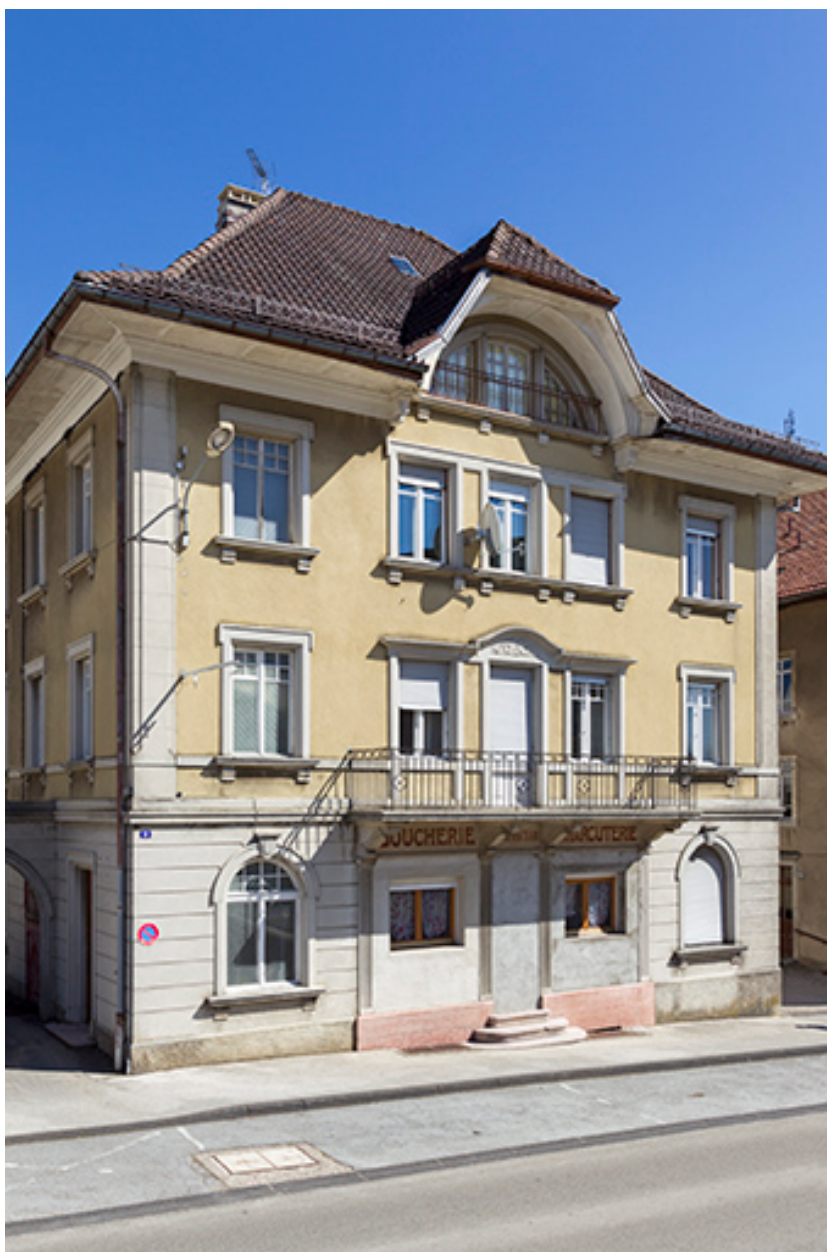
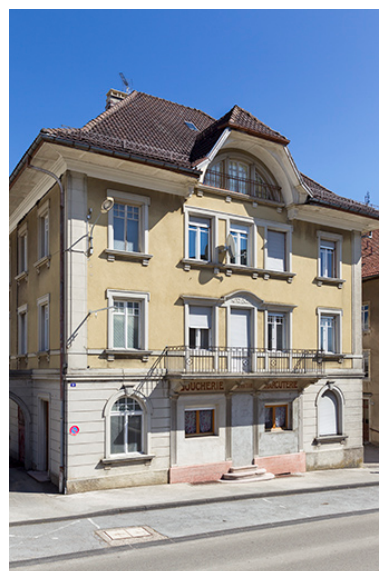
Façade antérieure.

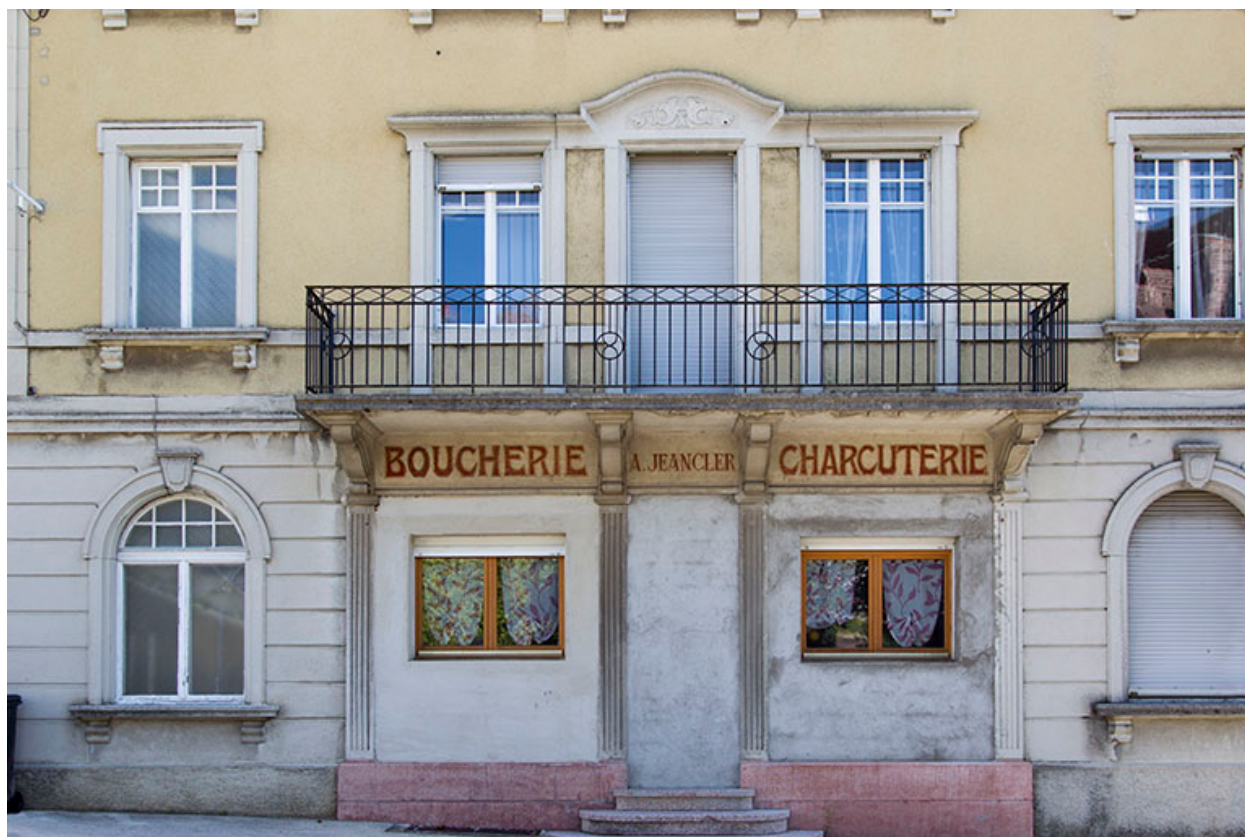
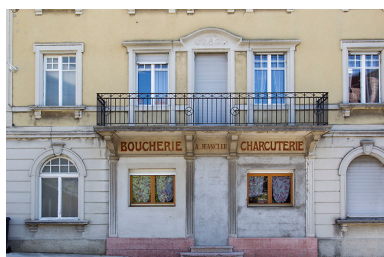
Façade antérieure : travées centrales.

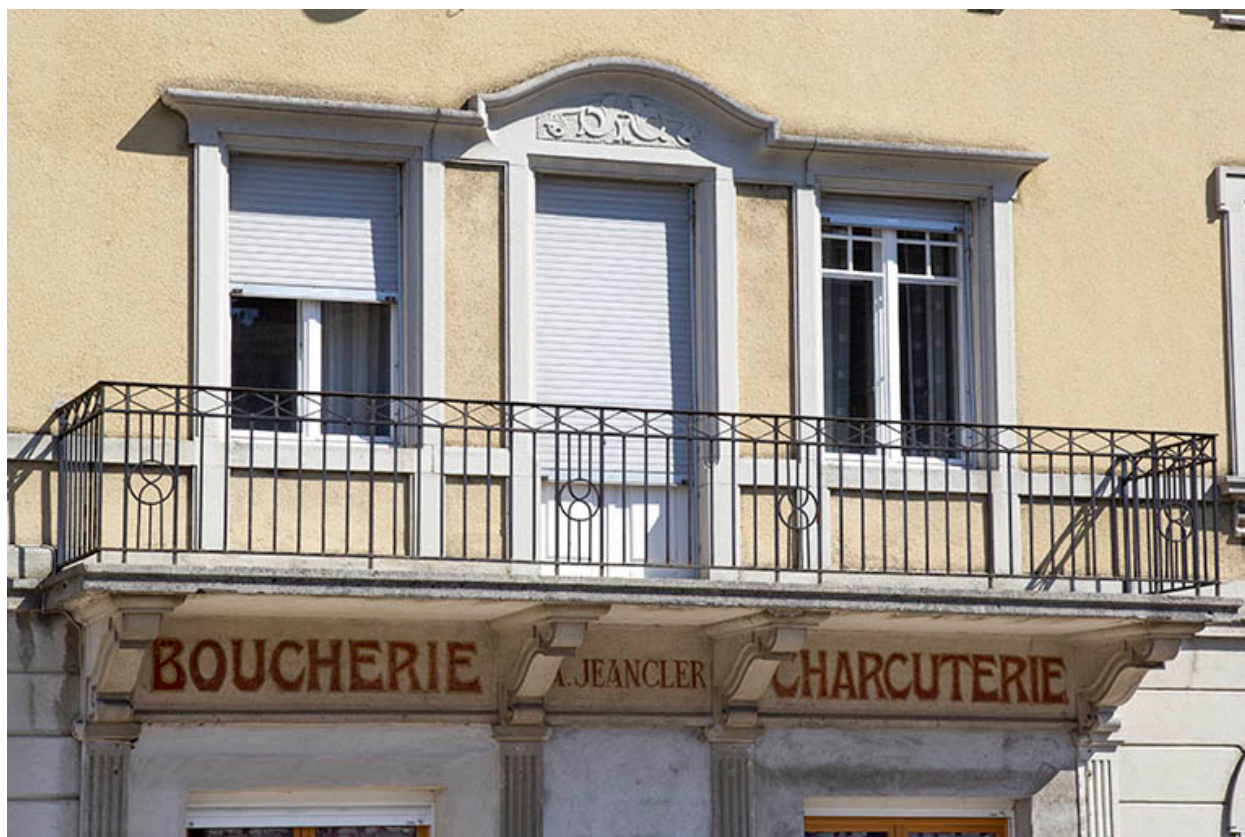
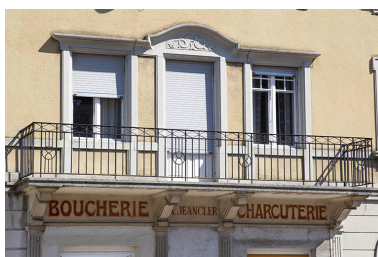
Façade antérieure : baies centrales à l'étage et balcon.

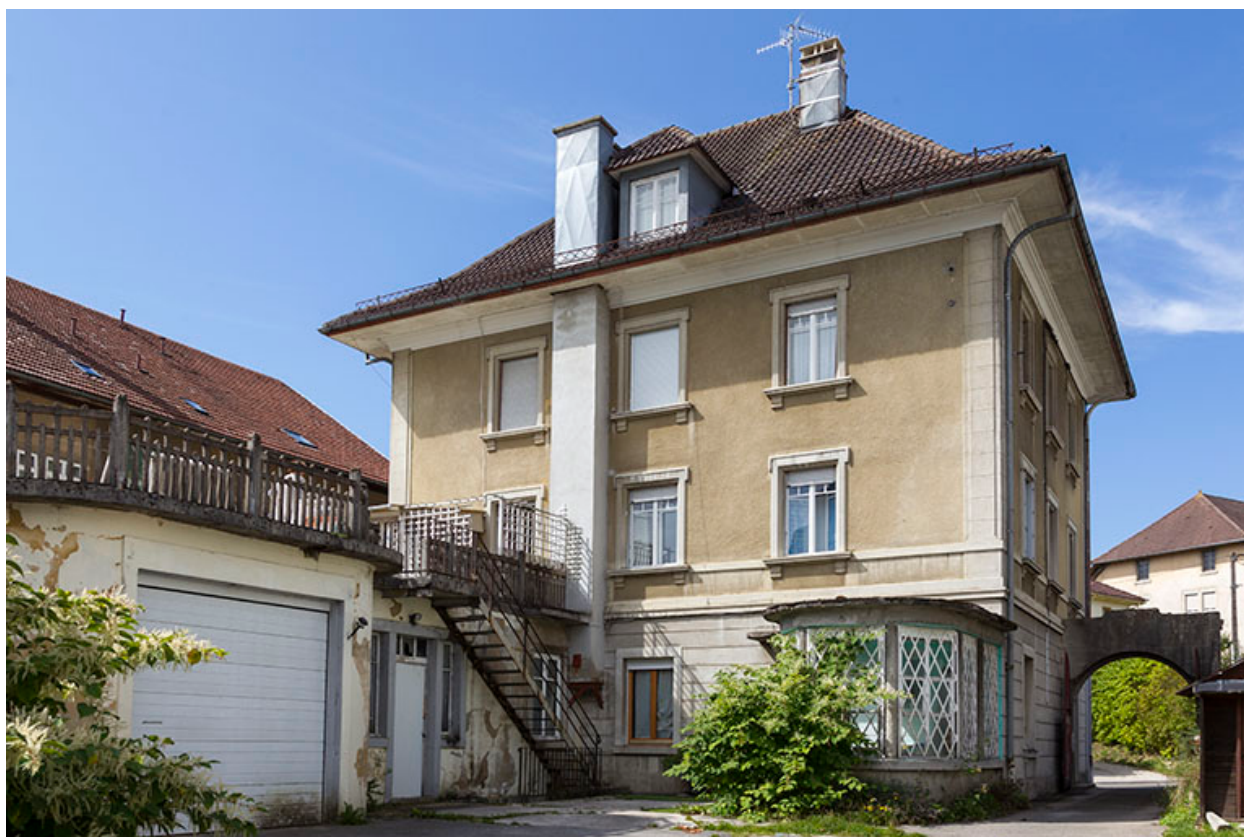
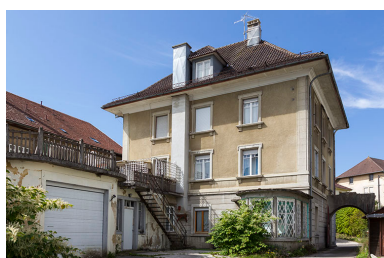
Façade postérieure, avec cuisine à gauche et portail à droite.

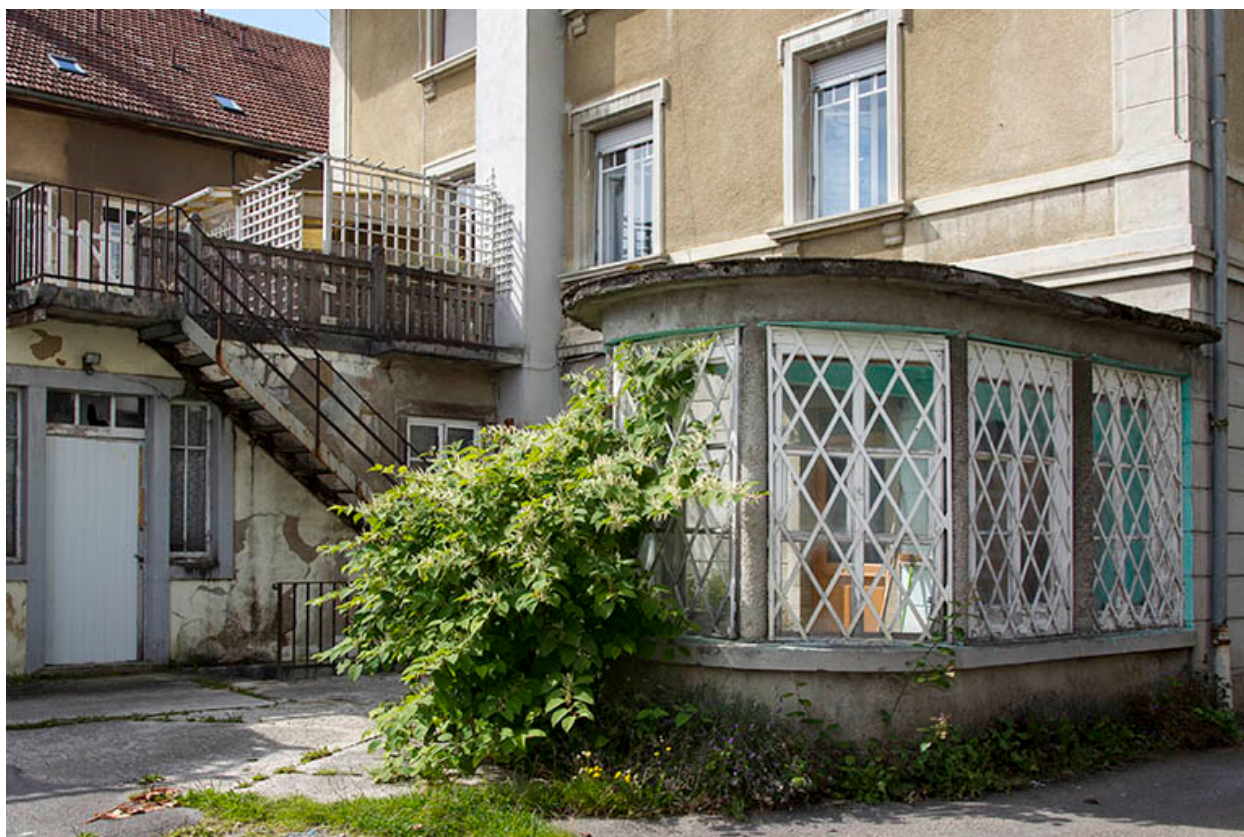
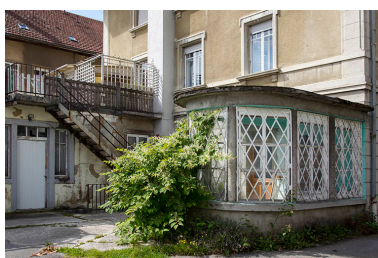
Façade postérieure : véranda.

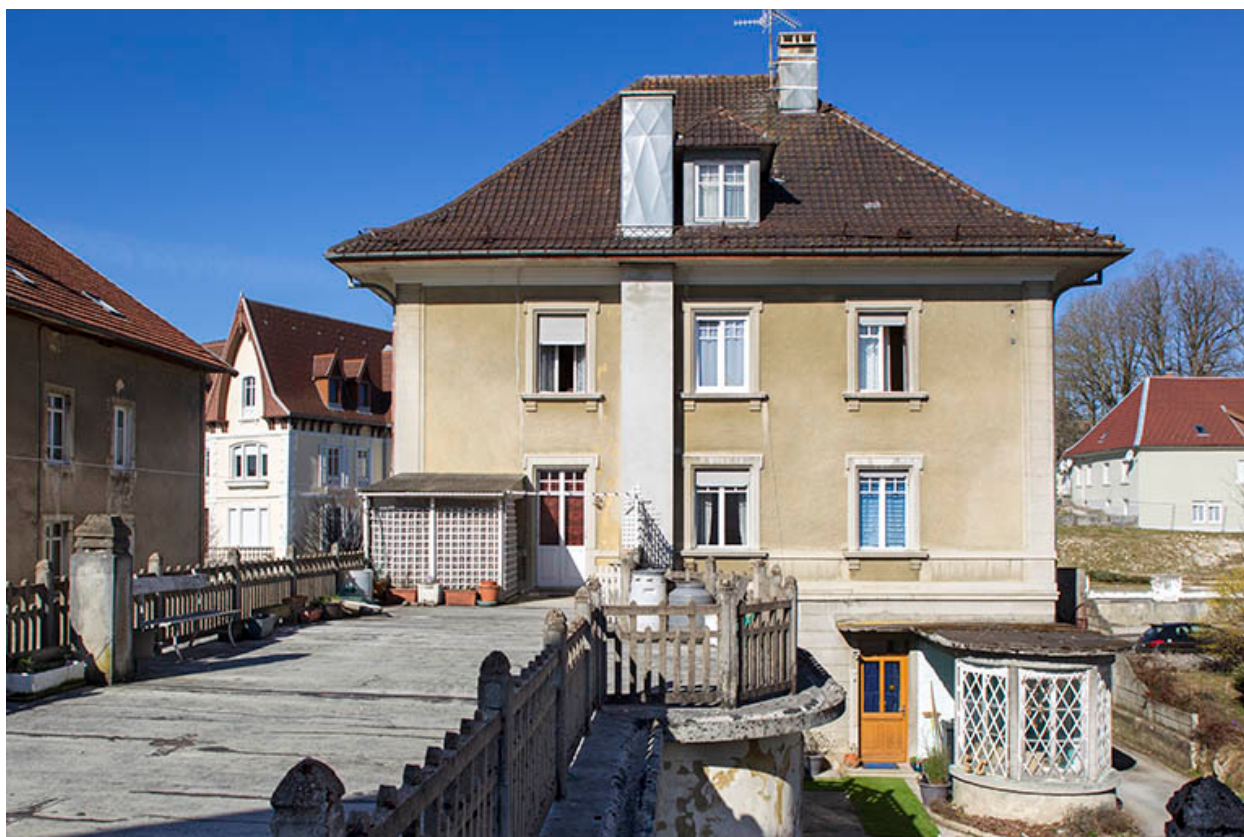
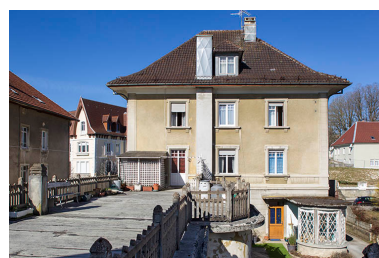
Façade postérieure et terrasse surmontant la cuisine.

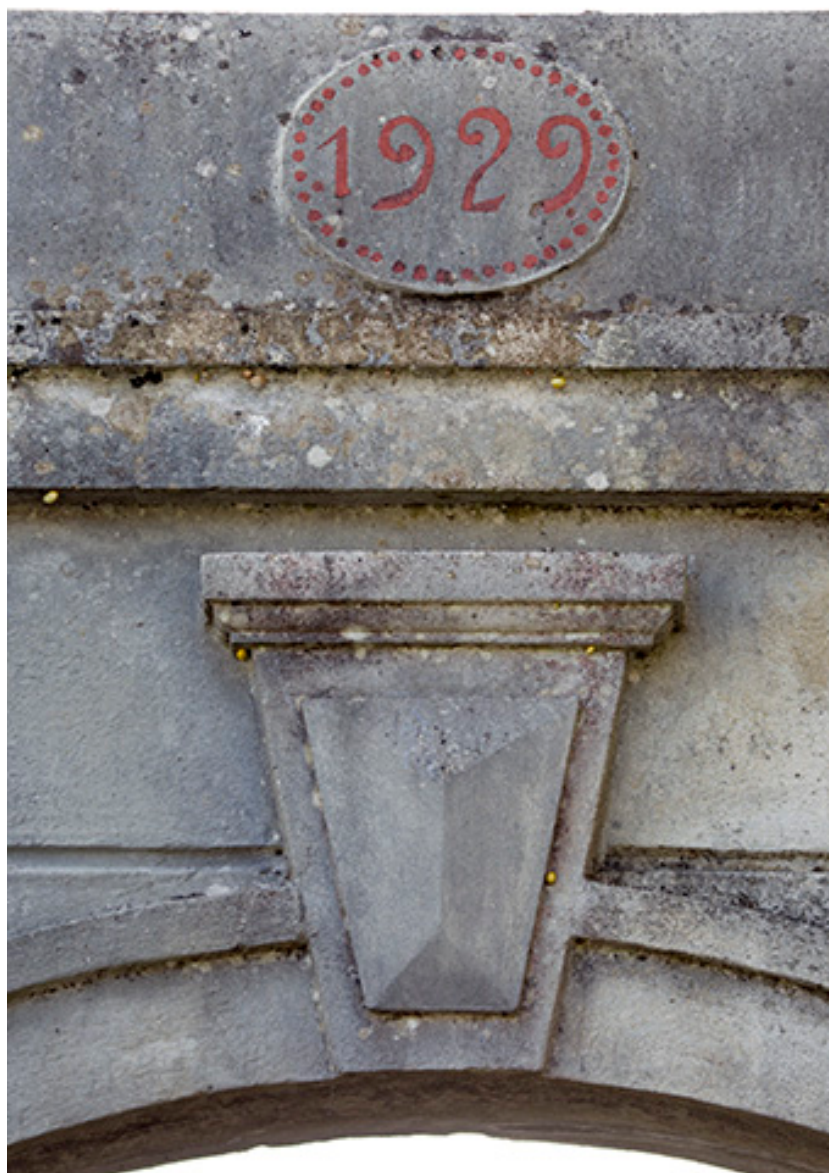
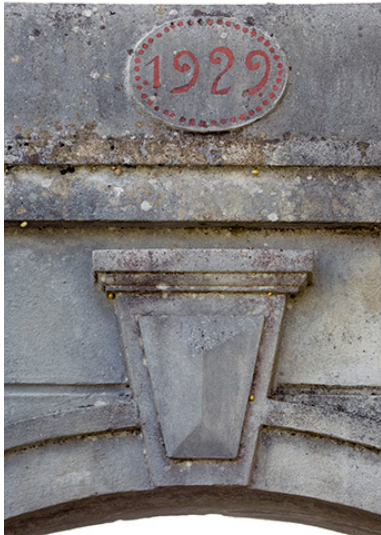
Portail : date et clé de voûte.
