Bourgogne-Franche-Comté, Haute-Saône  
Faverney  
13 rue Arago

## maison puis ferme, actuellement maison

Numéro de dossier : IA70000528

Cadre de l'étude : enquête thématique régionale petites cités comtoises de caractère

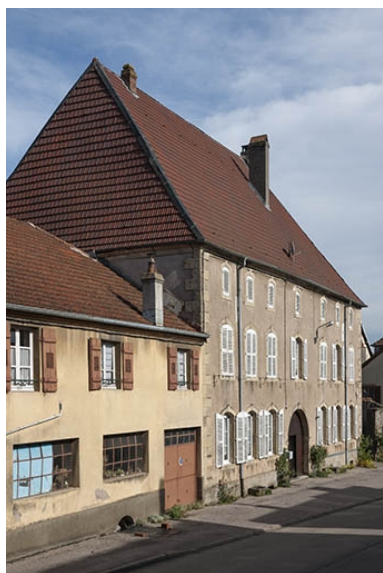
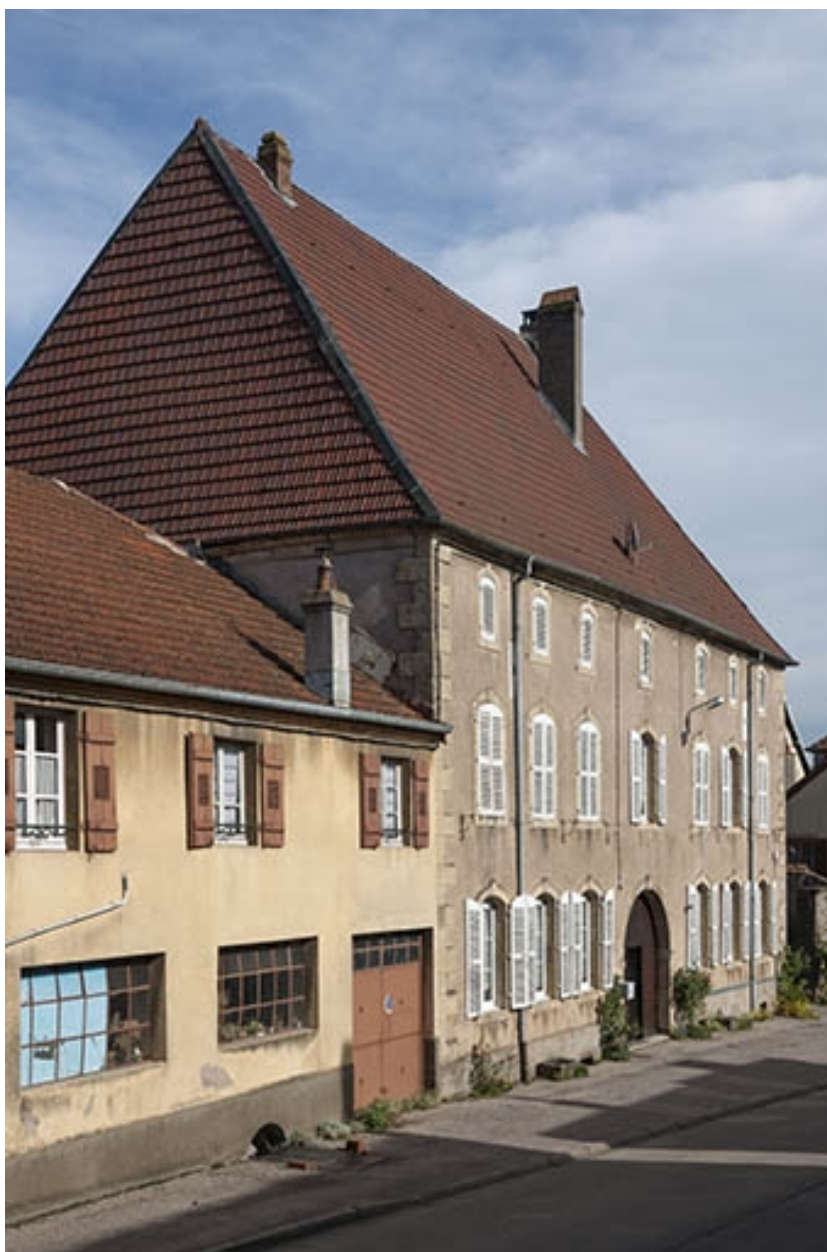
Vue générale de trois quart gauche depuis la rue Arago.  
Phot. Jérôme Mongreville  
IVR43\_20127000715NUC4A

Vue générale de trois quart gauche depuis la rue Arago.

Le site se compose de trois corps de bâtiments principaux : l'édifice en bordure de la rue Arago, qui se signale par son volume imposant, celui en fond de cour abritant les parties agricoles et une tour sur la droite. Ces corps sont construits en moellons de calcaire enduits et principalement couverts de tuiles mécaniques.

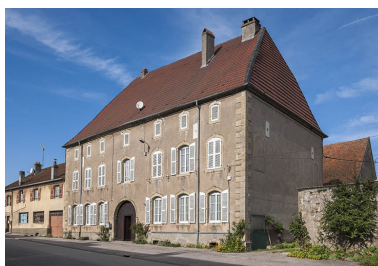
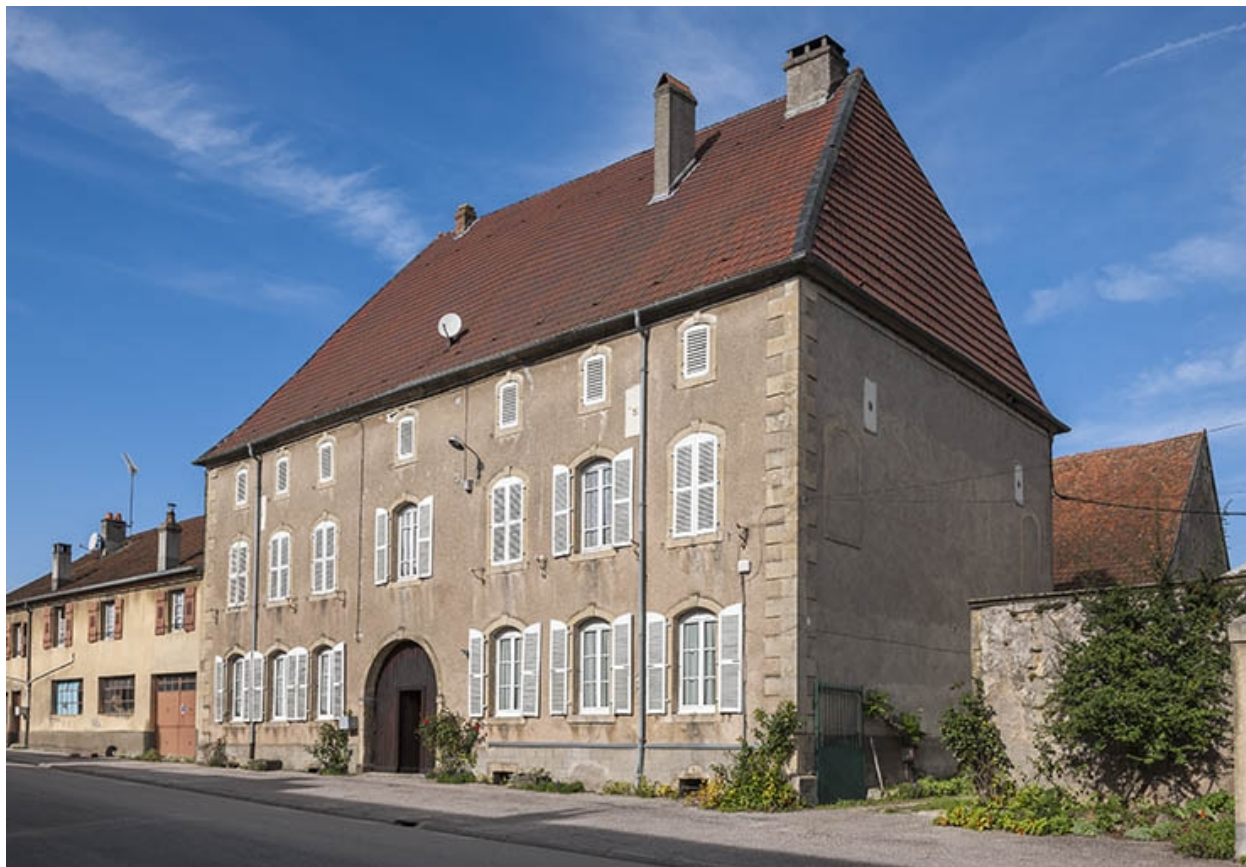
Vue d'ensemble de trois quart droit.  
Phot. Jérôme Mongreville  
IVR43\_20127000716NUC4A

Vue d'ensemble de trois quart droit.

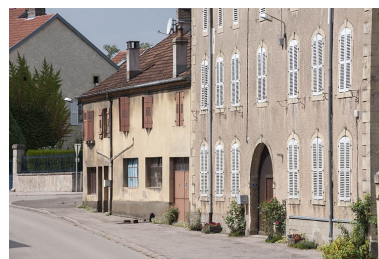
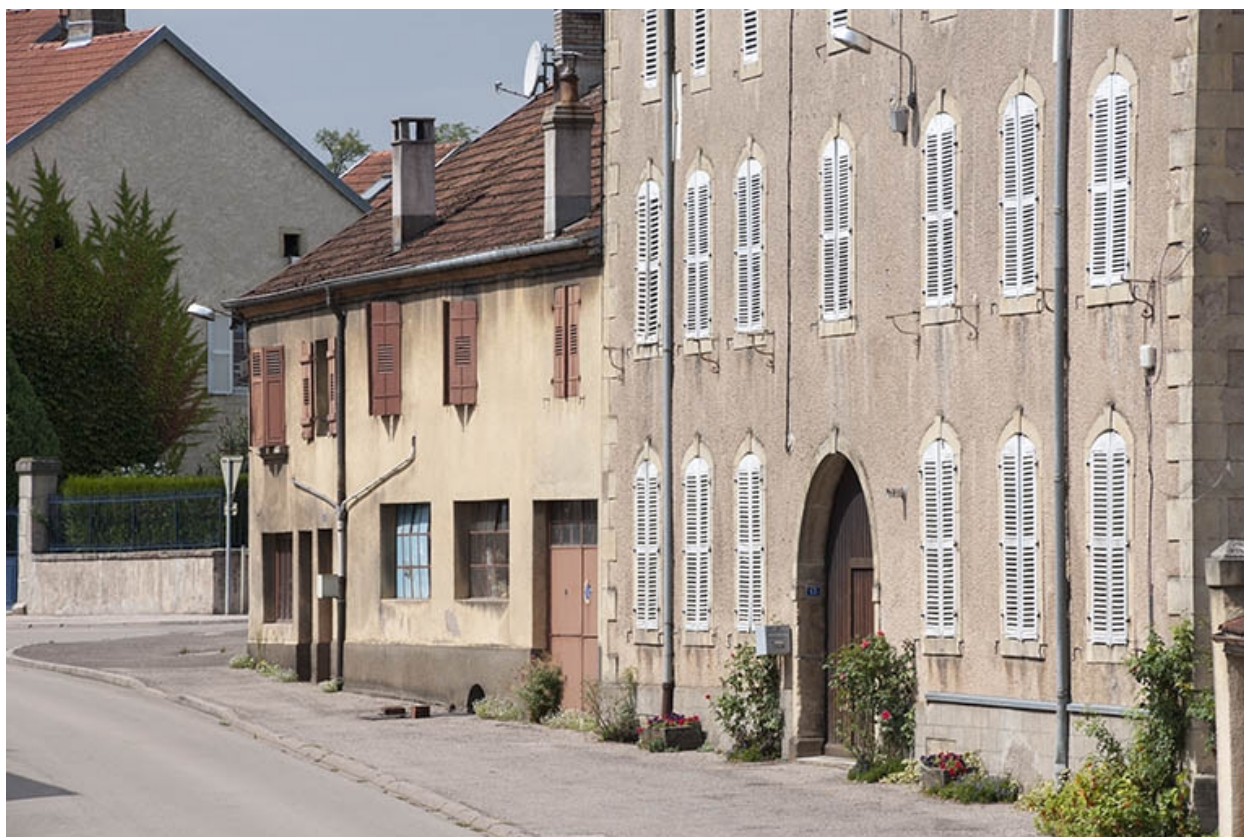
Façade antérieure de trois quarts droit.  
Phot. Jérôme Mongreville  
IVR43\_20127000704NUC4A

Façade antérieure de trois quarts droit.

Le bâtiment sur rue comporte un sous-sol, un étage carré et un étage en surcroît. Sa façade antérieure compte sept travées ordonnancées (huit sur la façade postérieure), de part et d'autre du passage d'entrée (au sol de pavés calcaires) qui conduit à la cour. Les linteaux des baies en arc délardé sont en pierre de taille et ornés d'une agrafe, de même que l'arc en plein cintre de la porte charretière. Sur la façade postérieure, particulièrement du côté droit, on remarque un désordre au niveau des baies dû aux tirs que la maison a subi au cours de la seconde guerre mondiale. Les deux caves au sol en terre battue sont voûtées d'arêtes. L'accès à celle située à droite du passage d'entrée, côté rue, s'effectue par un escalier intérieur droit en pierre tandis que celle de gauche est accessible du côté de la cour par un escalier extérieur. La cave de droite abrite un puits. La cuisine située à droite du passage, côté cour, est éclairée par une baie devant laquelle est placé un évier en pierre. En face de cette fenêtre s'élève une cheminée en pierre dont le manteau mouluré repose sur deux consoles elles-mêmes moulurées, munie d'une plaque armoriée en fonte portant la date 1730. Un remarquable escalier tournant (rampe sur rampe) en pierre, voûté d'arêtes, conduit à l'étage carré où sont les chambres. Il se poursuit à l'étage de comble par un escalier droit en bois. Le toit, à longs pans et larges croupes, a été couvert de tuiles mécaniques lors d'une restauration effectuée vers 1992.

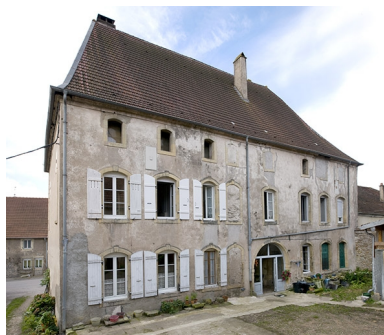
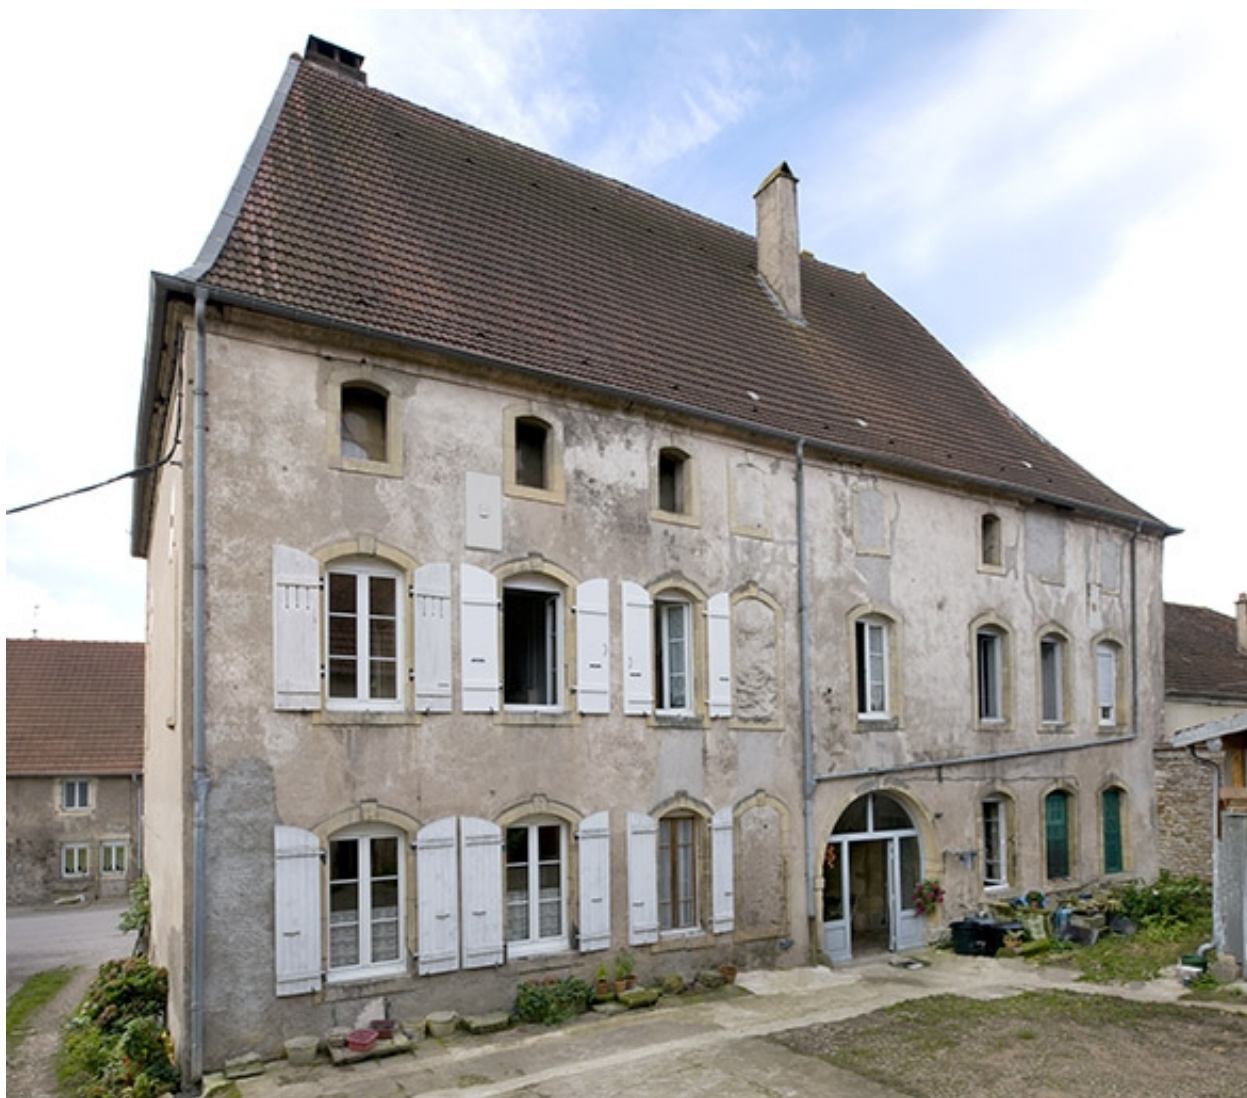
Façade postérieure.  
Phot. Mary Ruffinoni  
IVR43\_20127000530NUC4A

Façade postérieure.

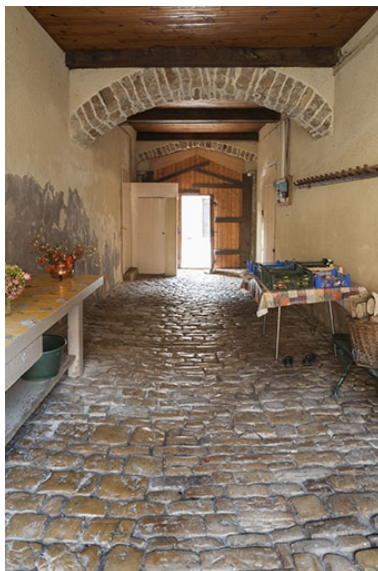
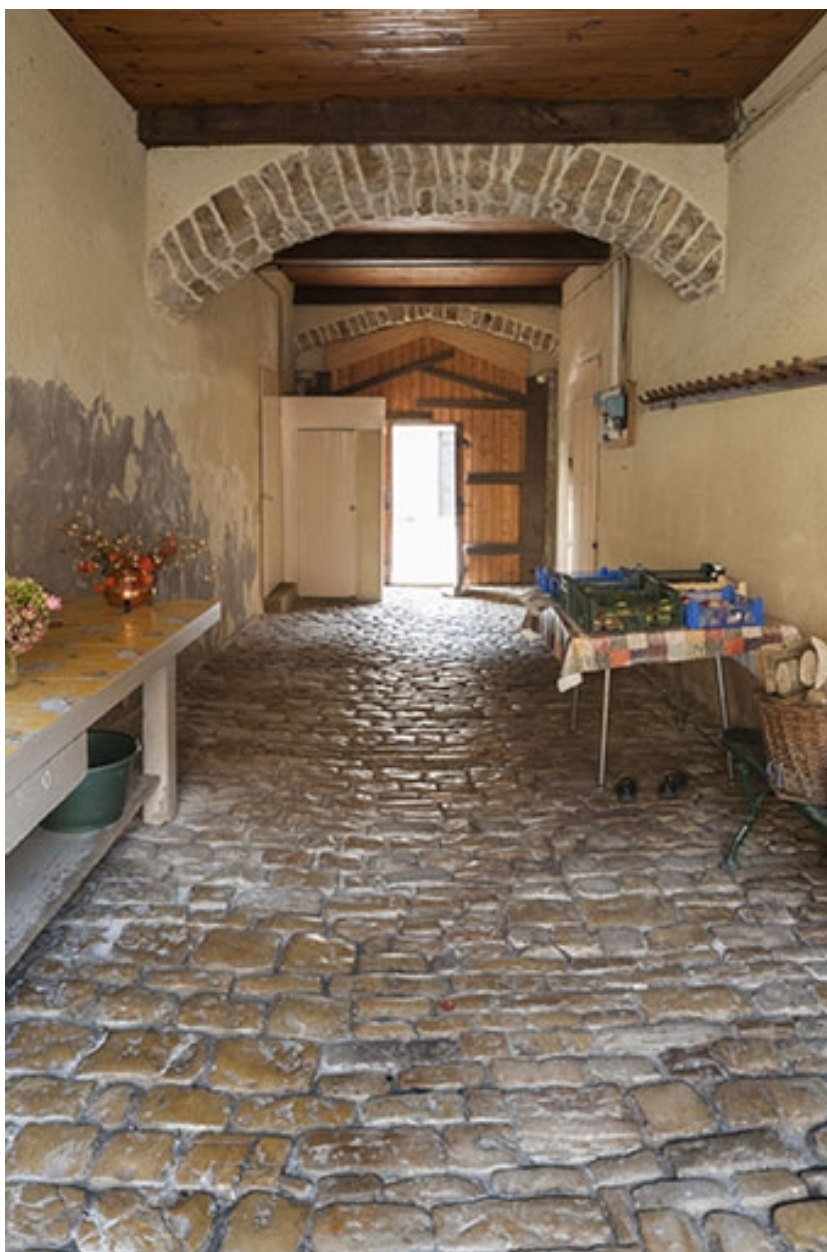
Passage d'entrée en  
direction de la rue Arago.  
Phot. Jérôme Mongreville  
IVR43\_20127000712NUC4A

Passage d'entrée en direction de la rue Arago.

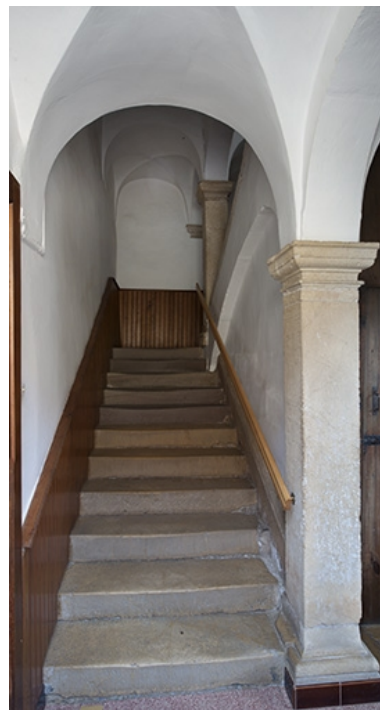
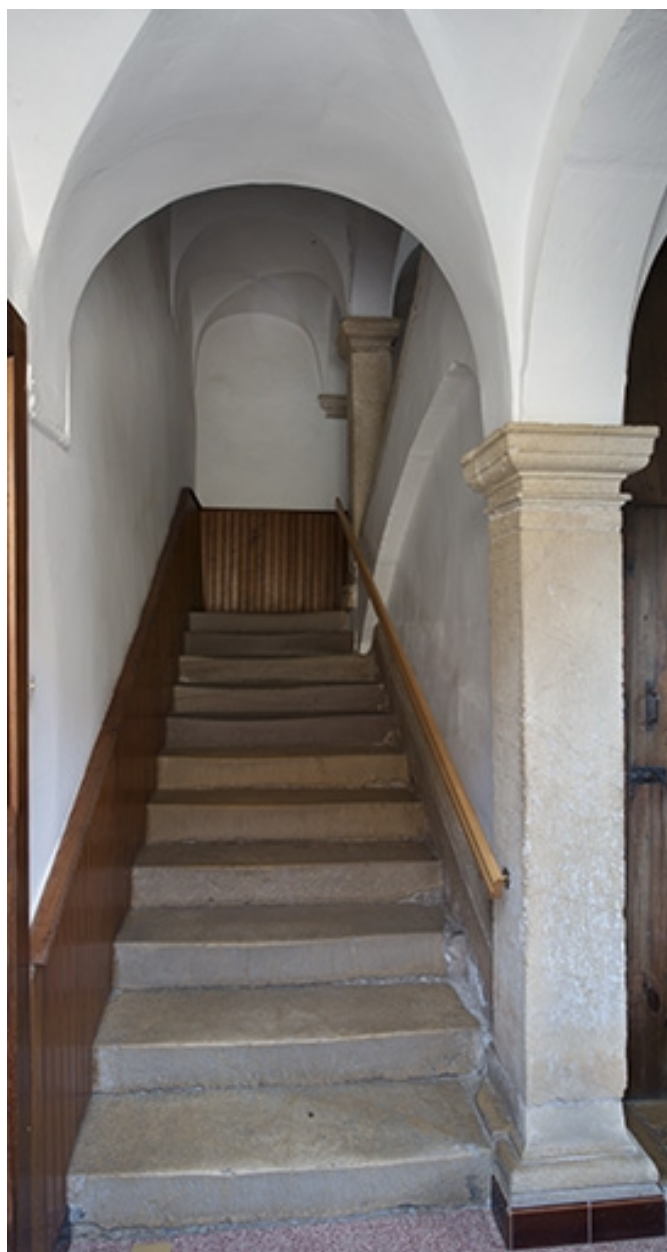
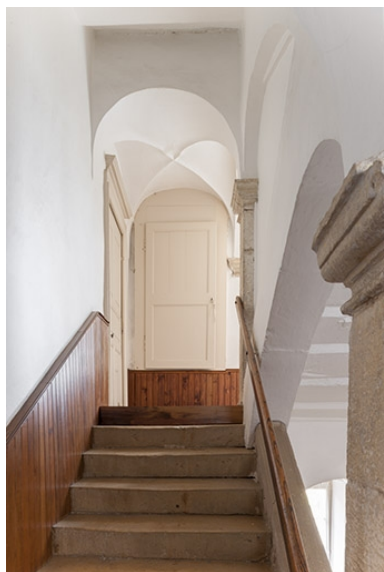
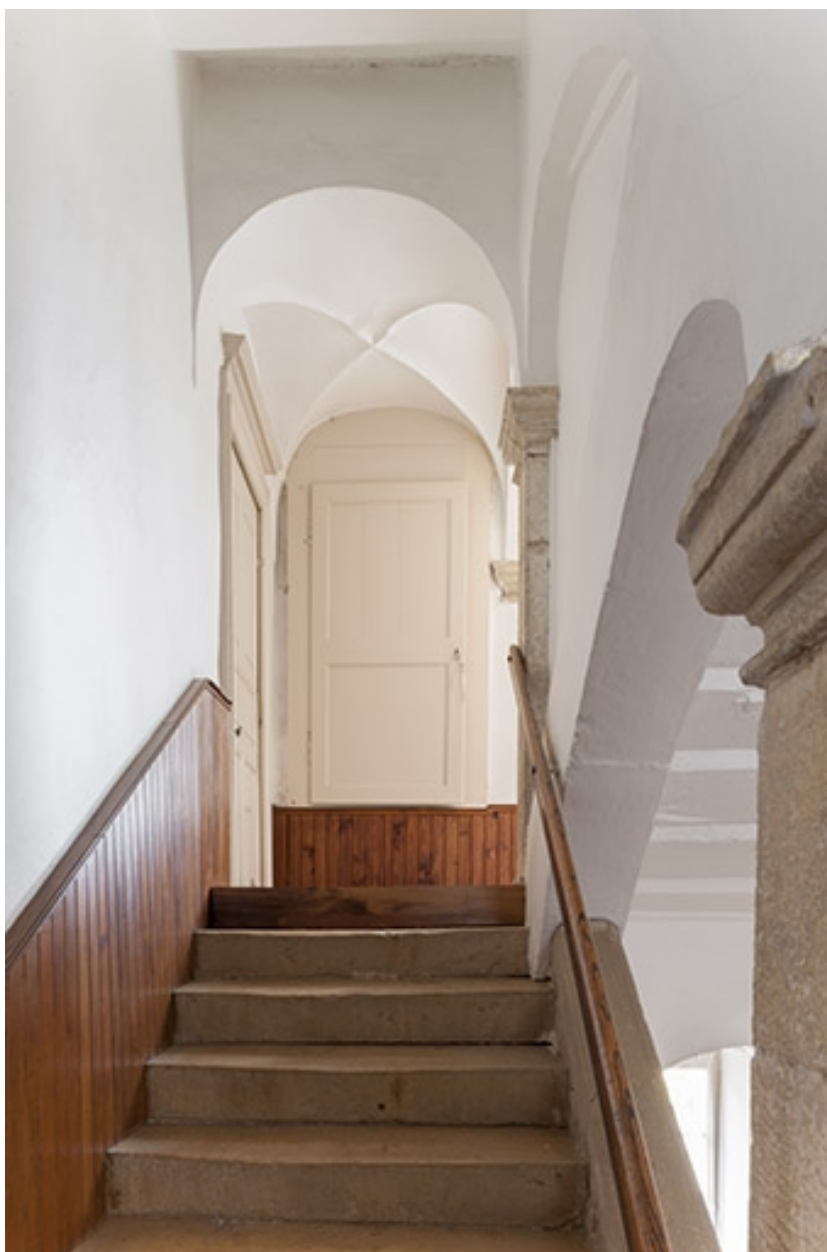
Départ de l'escalier intérieur  
conduisant à l'étage.  
Phot. Jérôme Mongreville  
IVR43\_20127000718NUC4A

Escalier intérieur conduisant à l'étage.  
Phot. Jérôme Mongreville  
IVR43\_20127000710NUC4A

Départ de l'escalier intérieur conduisant à l'étage.

Escalier intérieur conduisant à l'étage.

Escaliers : escalier dans-oeuvre : escalier tournant à retours sans jour, escalier sur voûte, escalier en maçonnerie ;

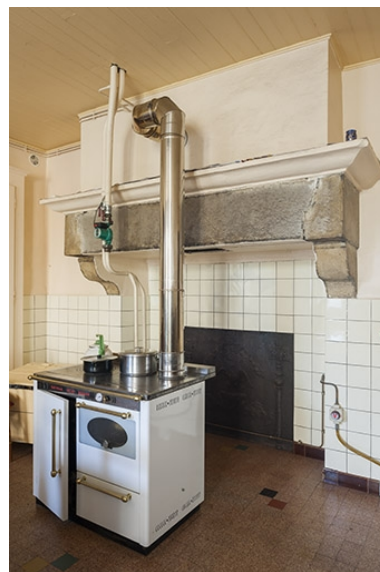
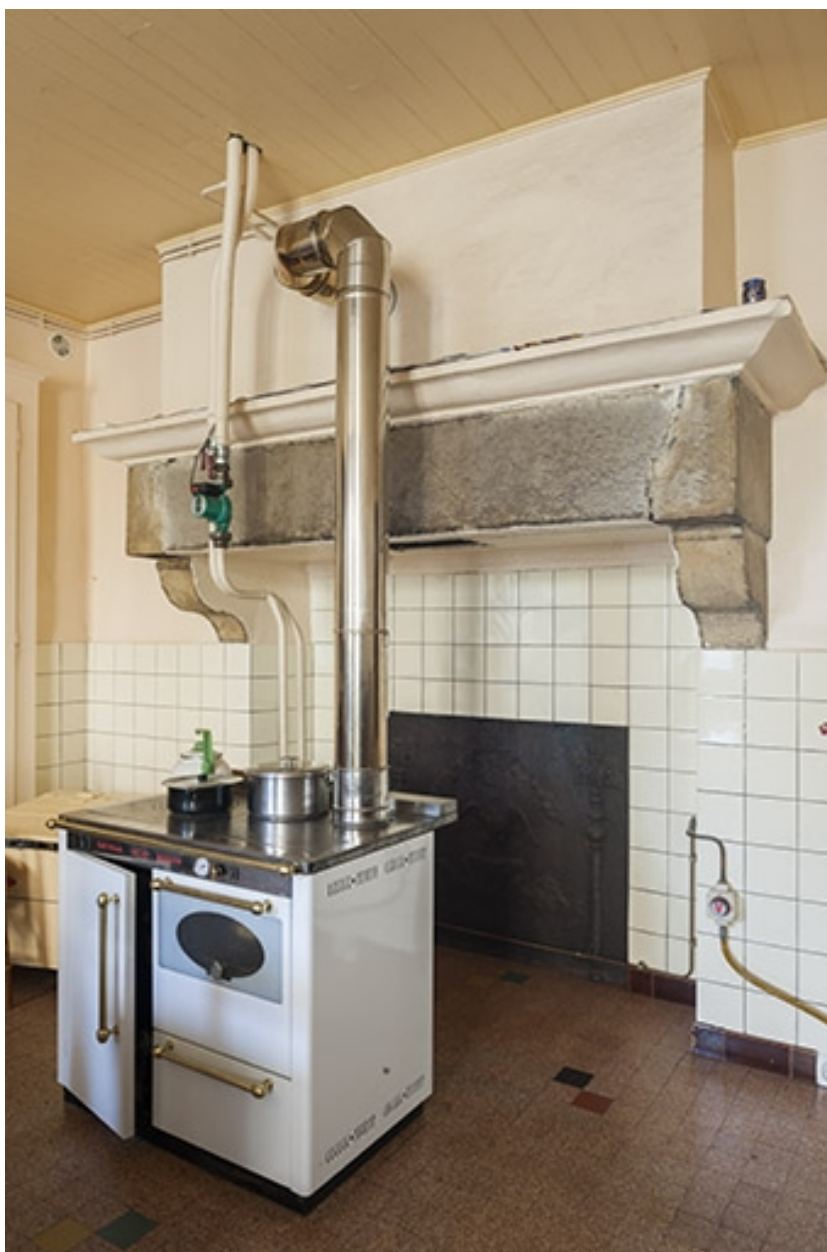
Vue générale de la  
cheminée de la cuisine.  
Phot. Jérôme Mongreville  
IVR43\_20127000705NUC4A

Vue générale de la cheminée de la cuisine.

Cet édifice date du deuxième quart du 18<sup>e</sup> siècle, comme le signalent les linteaux délardés en arc segmentaire des baies et la date 1730 sur la plaque de cheminée. Les deux bâtiments de plan rectangulaire situés de part et d'autre de la cour sont présents sur le cadastre de 1834 ("maison, bâtiments ruraux et aisances"), alors que la propriété appartient à Claude-Antoine Cordier. Elle est ensuite tenue par ses héritiers qui, vers 1900, la vendent au grand-père du propriétaire actuel, lequel la transforme en ferme. C'est donc au cours du 20<sup>e</sup> siècle que les bûchers sont construits. L'édifice est redevenu une maison lorsque le propriétaire a cessé son activité.

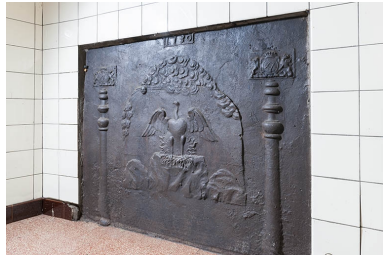
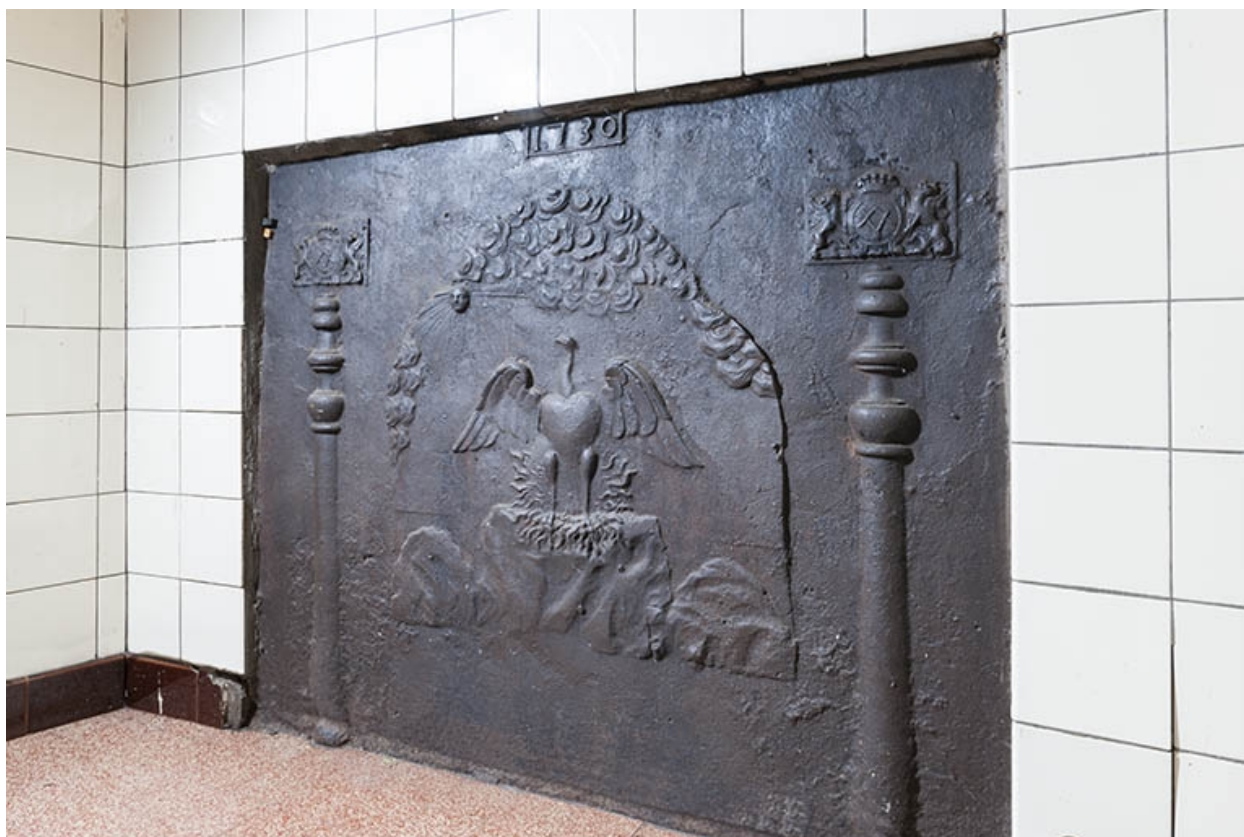
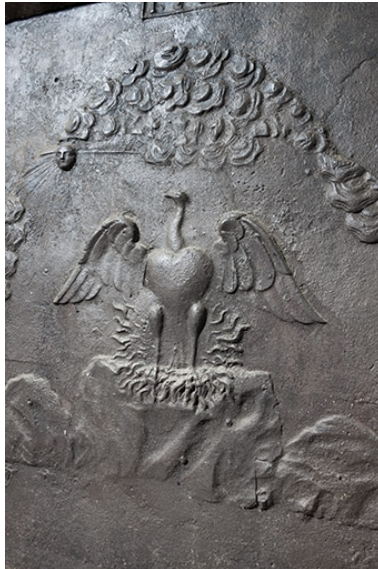
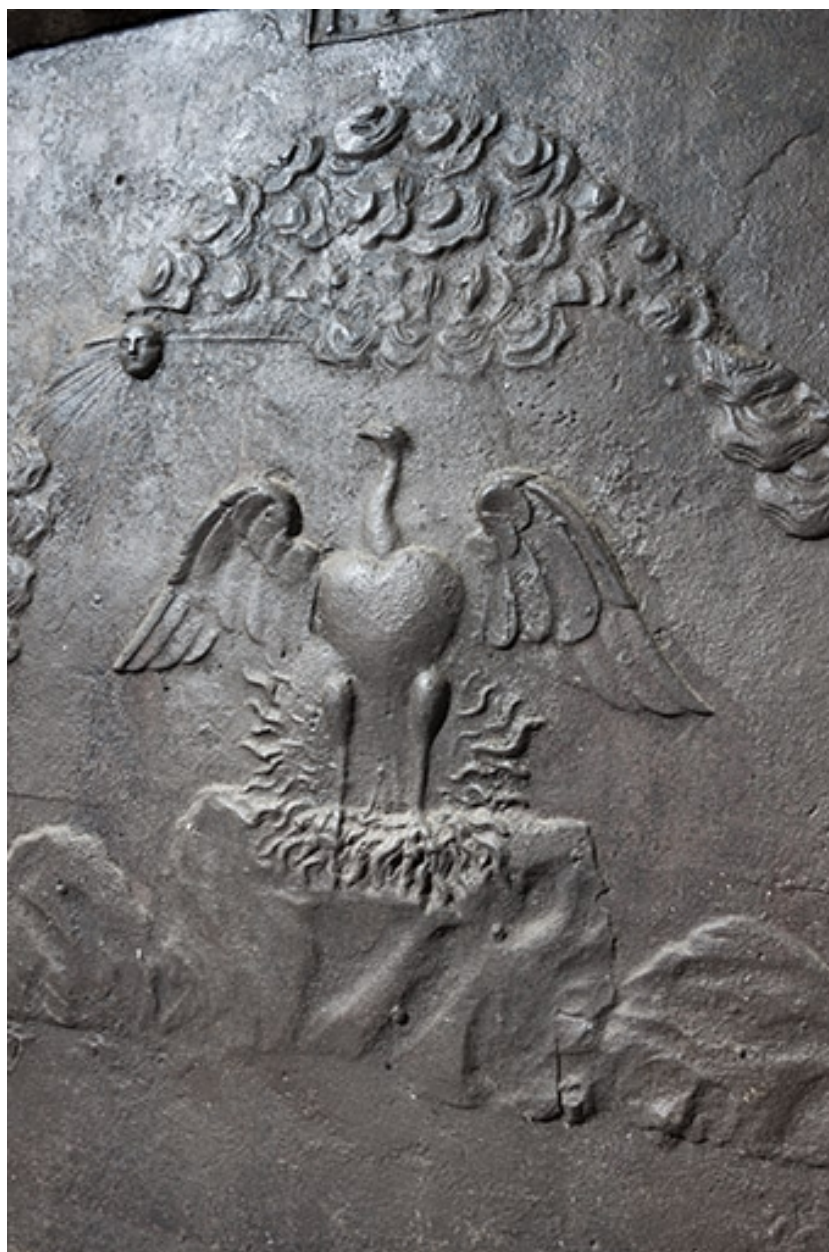
Vue générale de la plaque  
de cheminée de la cuisine.  
Phot. Jérôme Mongreville  
IVR43\_20127000706NUC4A

Plaque de cheminée de la  
cuisine : le décor central.  
Phot. Jérôme Mongreville  
IVR43\_20127000707NUC4A

Vue générale de la plaque de cheminée de la cuisine.

Plaque de cheminée de la cuisine : le décor central.

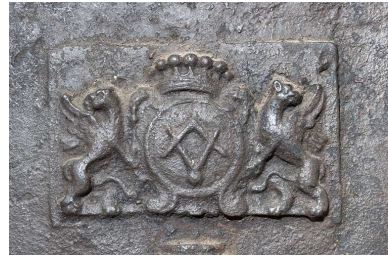
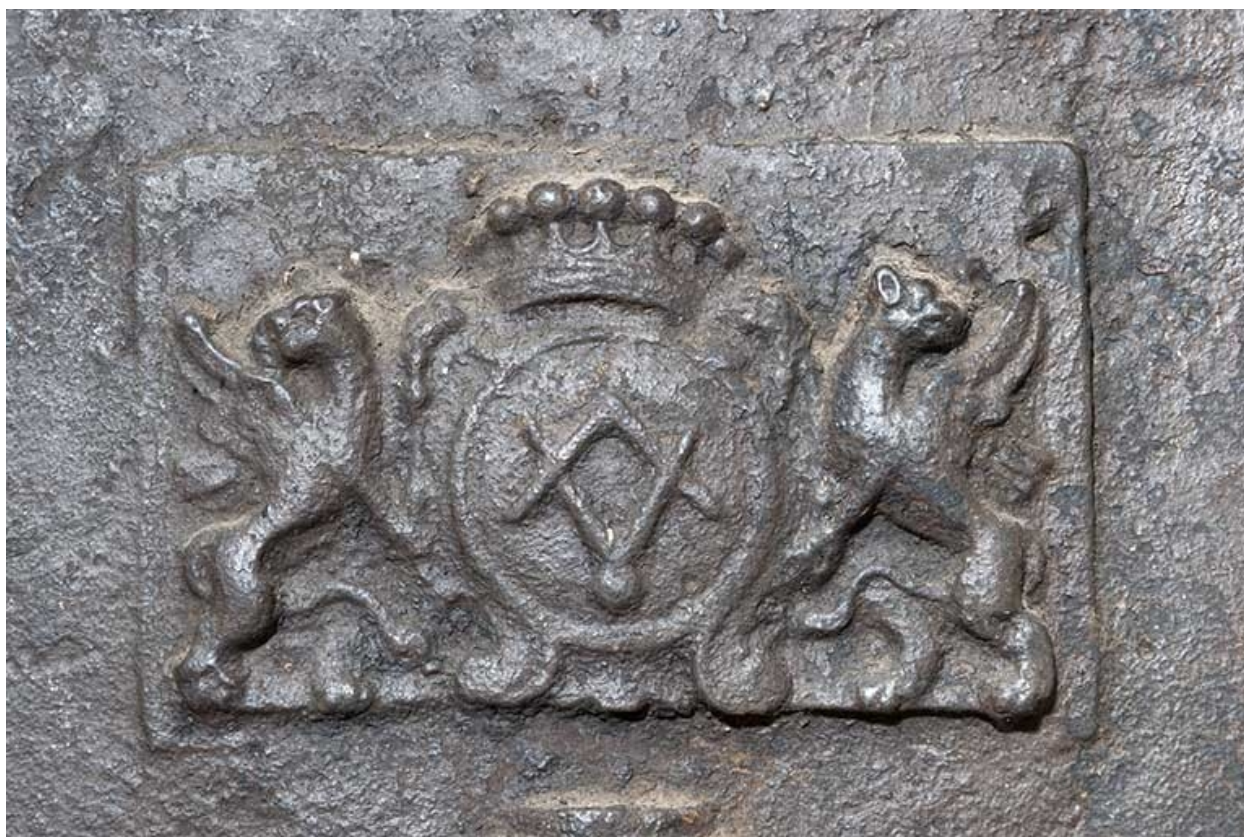
Plaque de cheminée de la  
cuisine : le décor situé à gauche.  
Phot. Jérôme Mongreville  
IVR43\_20127000709NUC4A

Plaque de cheminée de la cuisine : le décor situé à gauche.

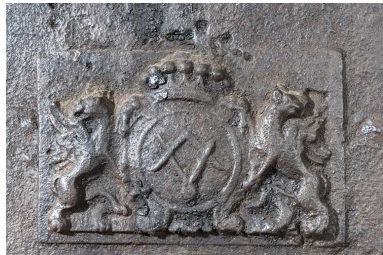
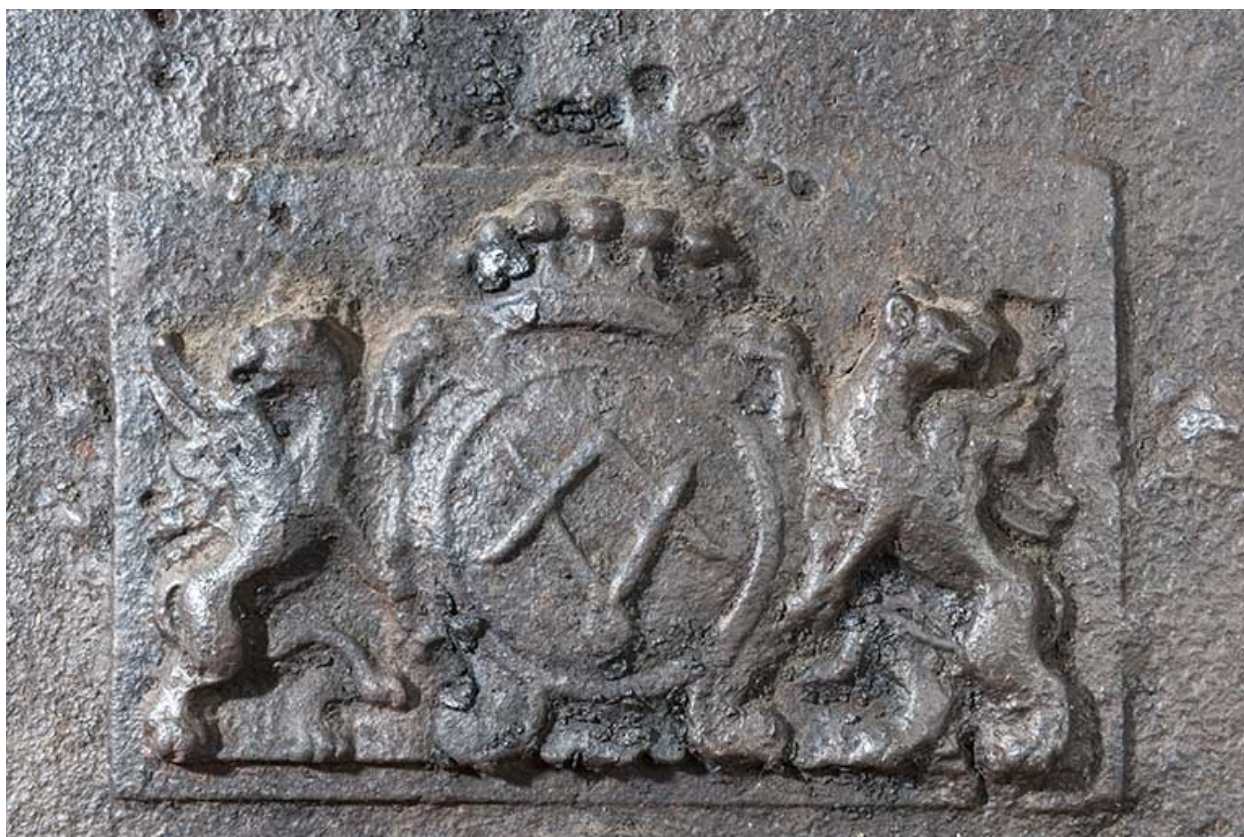
Plaque de cheminée de la  
cuisine : le décor situé à droite.  
Phot. Jérôme Mongreville  
IVR43\_20127000708NUC4A

Plaque de cheminée de la cuisine : le décor situé à droite.

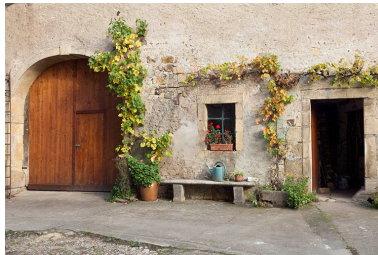
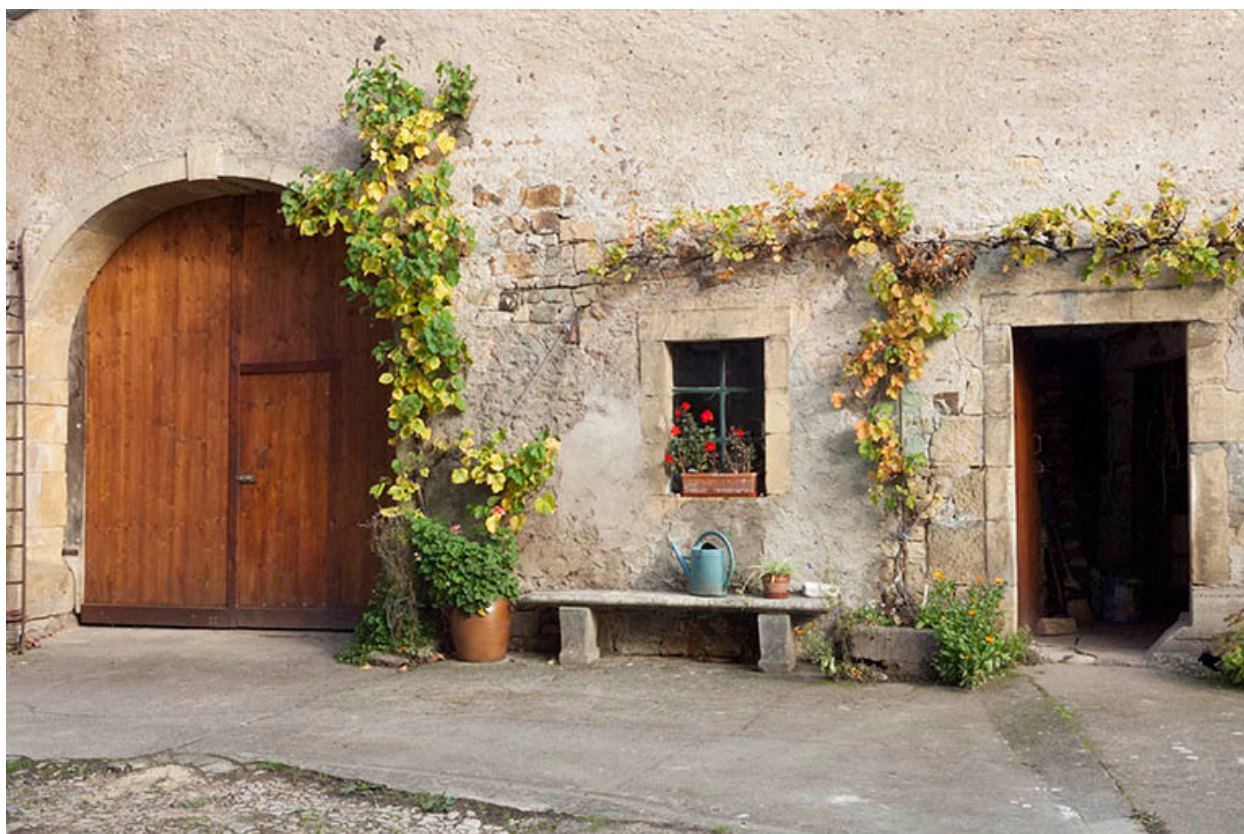
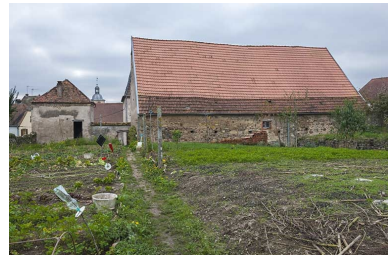
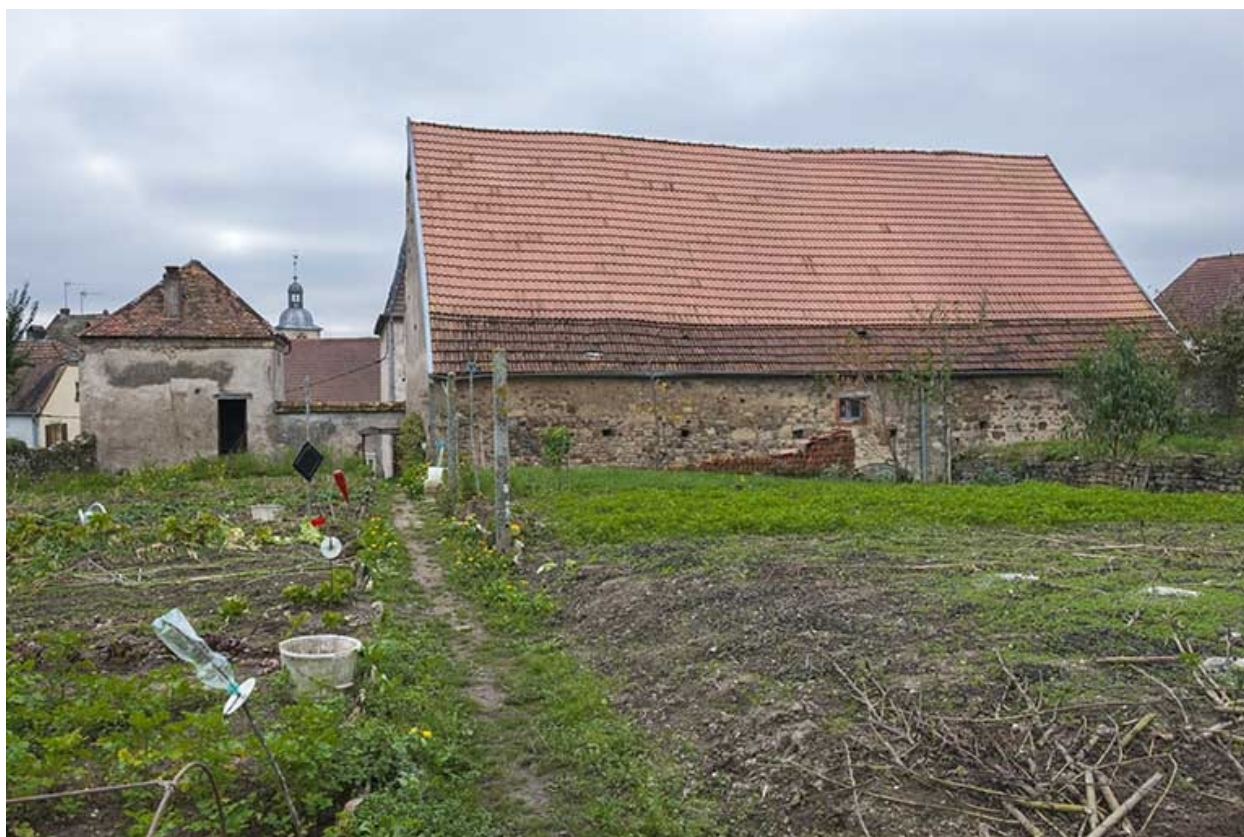
Façade antérieure du bâtiment  
abritant les parties agricoles.  
Phot. Mary Ruffinoni  
IVR43\_20127000523NUC4A

Façades postérieure du bâtiment  
abritant les parties agricoles.  
Phot. Jérôme Mongreville  
IVR43\_20127000717NUC4A

Façade antérieure du bâtiment abritant les parties agricoles.

Façades postérieure du bâtiment abritant les parties agricoles.

Le bâtiment en fond de cour abrite sous un même toit à longs pans et pignon couvert la grange, qui se signale par un arc en plein cintre orné d'une agrafe, et l'étable à vaches, plafonnée et au sol constitué de pavés calcaires. Cette étable abritait autrefois 15 vaches et trois chevaux de trait (le propriétaire a acquis son premier tracteur en 1957). Le bâtiment se poursuit par un bûcher en appentis. A droite dans la cour s'élève une tour (visible sur le cadastre de 1834), protégée par un toit en pavillon couvert de tuiles plates, à laquelle sont accolés un bûcher et un garage en parpaings de béton. Le jardin situé à l'arrière de la grange est aménagé en terrasse. On y accède par un escalier droit, en pierre, et une porte dont le linteau est délardé en arc segmentaire et orné d'une agrafe (il s'agit sans doute d'un réemploi).

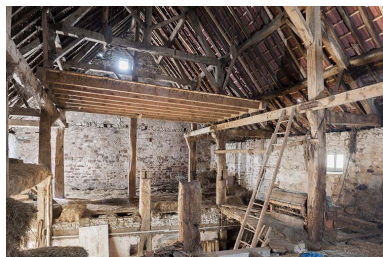
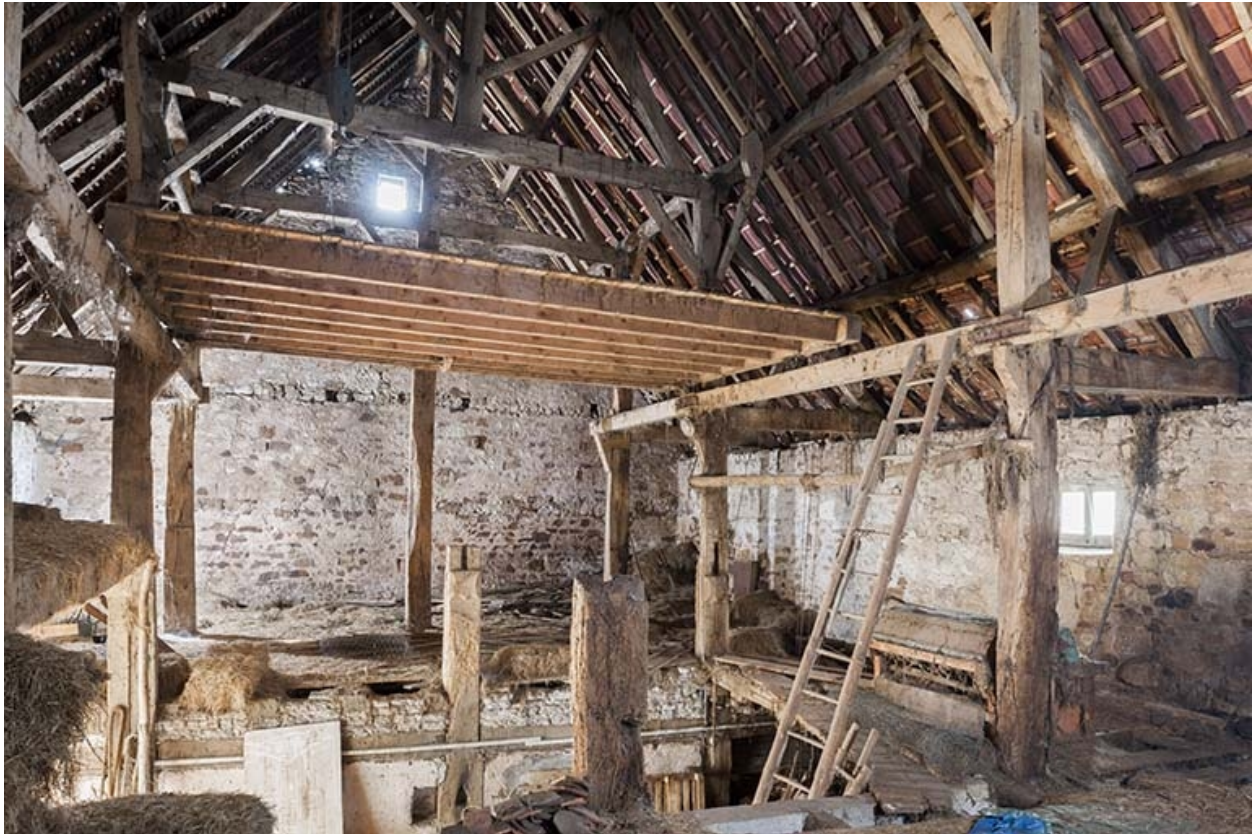
Intérieur de la grange.  
Phot. Jérôme Mongreville  
IVR43\_20127000713NUC4A

Intérieur de la grange.

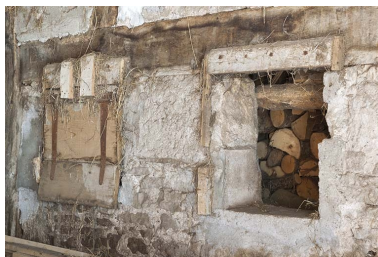
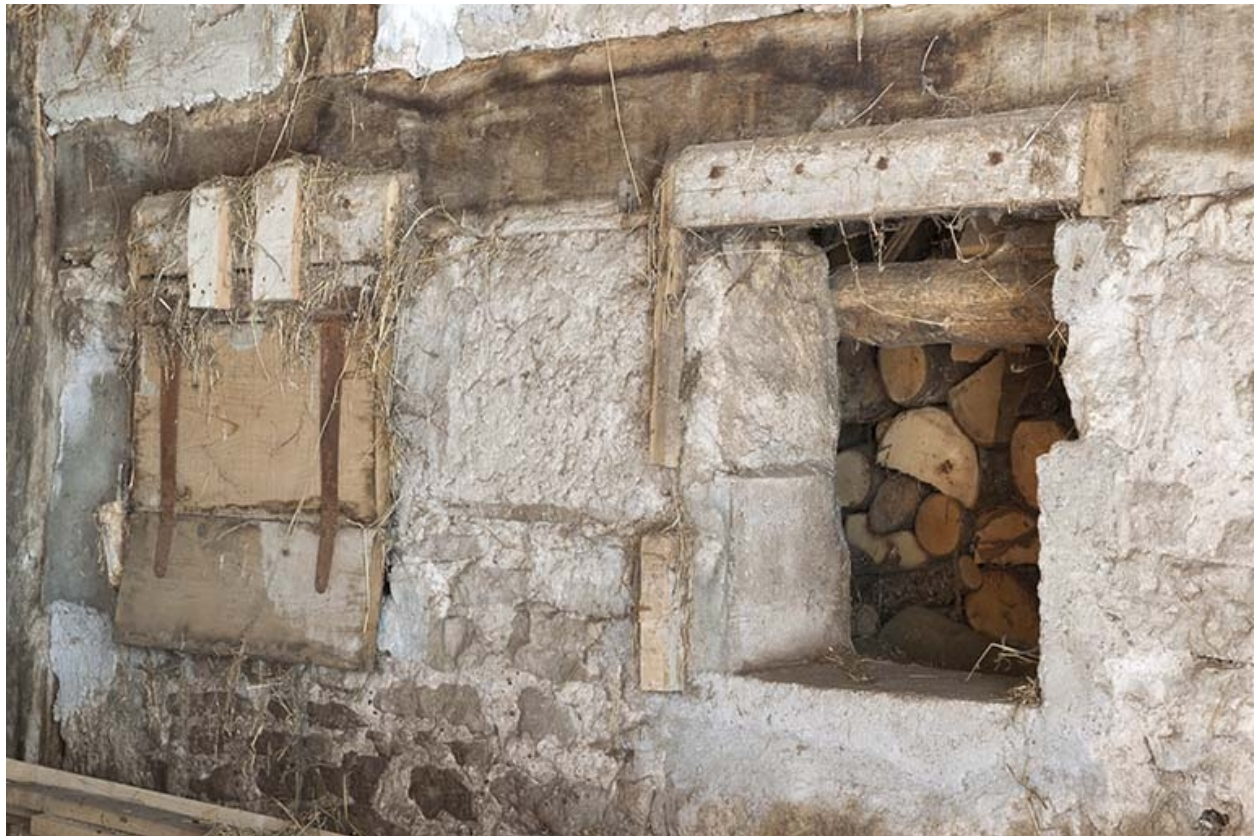
Etable à vaches, détail des crèches.  
Phot. Jérôme Mongreville  
IVR43\_20127000714NUC4A

Etable à vaches, détail des crèches.

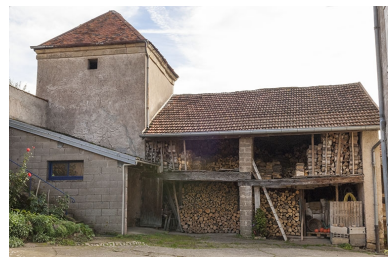
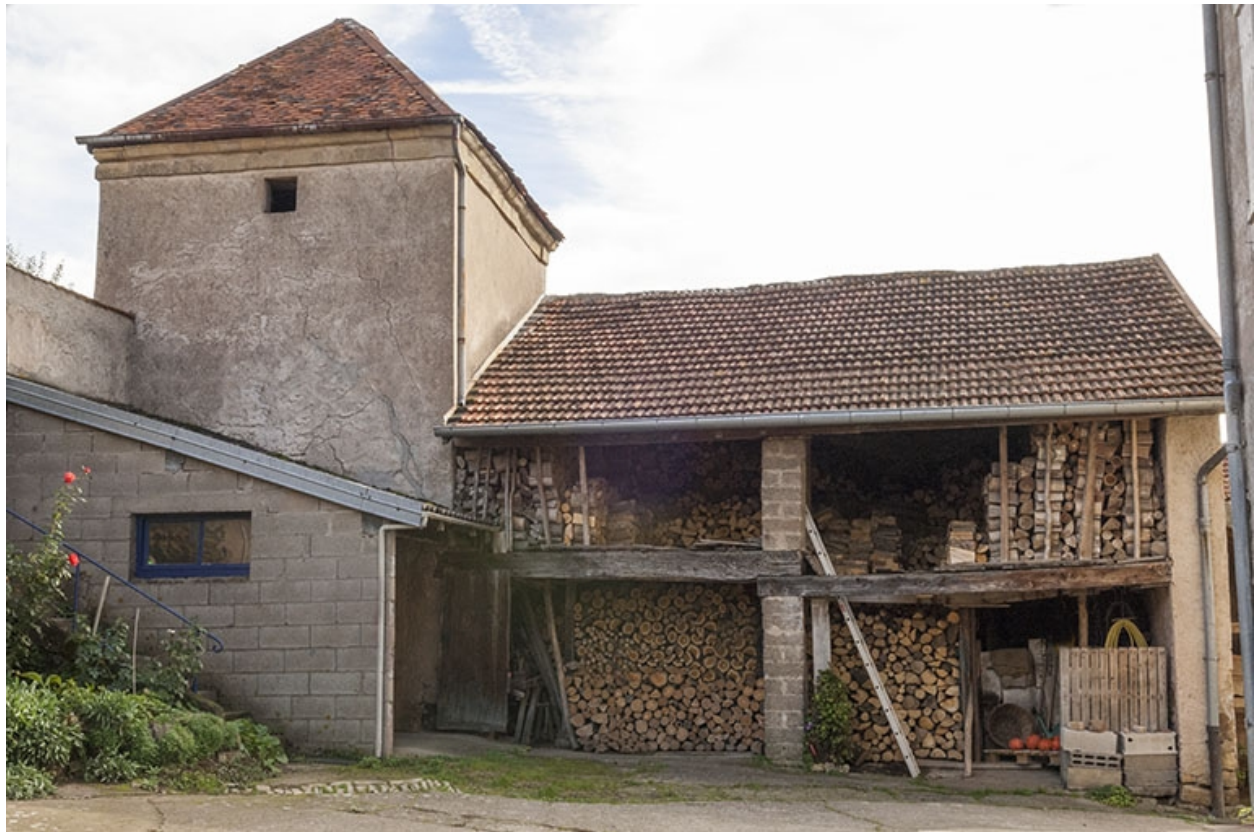
Tour, bûcher et garage.  
Phot. Mary Ruffinoni  
IVR43\_20127000531NUC4A

Tour, bûcher et garage.
