Bourgogne-Franche-Comté, Doubs  
Besançon  
îlot Forum  
72 rue des Granges

## maison de commerçant

Numéro de dossier : IA25000393  
Date de l'enquête initiale : 1996  
Date(s) de rédaction : 2005  
Cadre de l'étude : enquête thématique régionale demeures bisontines  
Degré d'étude : étudié

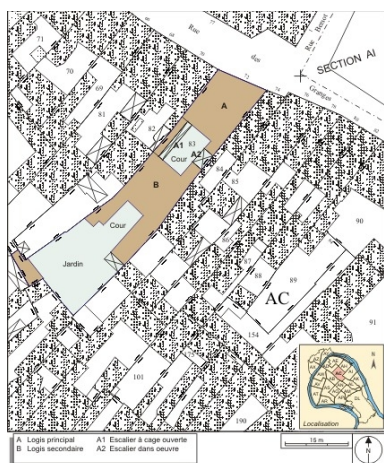
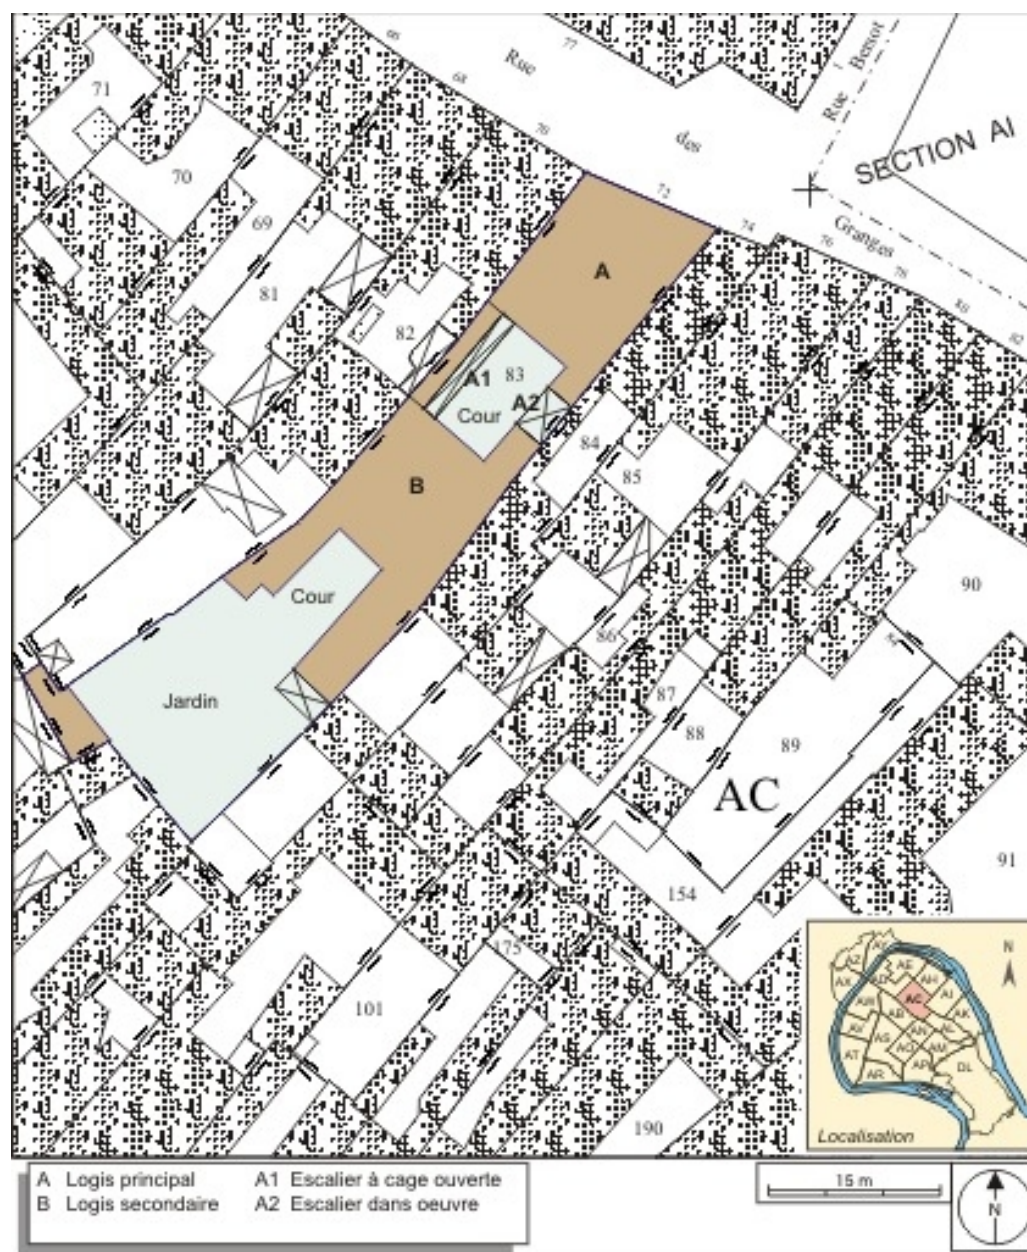
Plan masse et de situation. Extrait du plan cadastral, 1974, section AC.

Technique de relevé : reprise de fond ; Échelle : 1/500

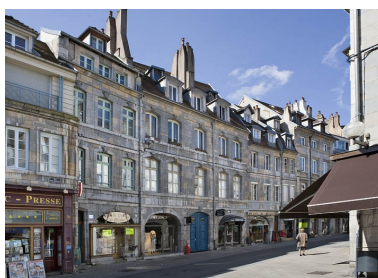
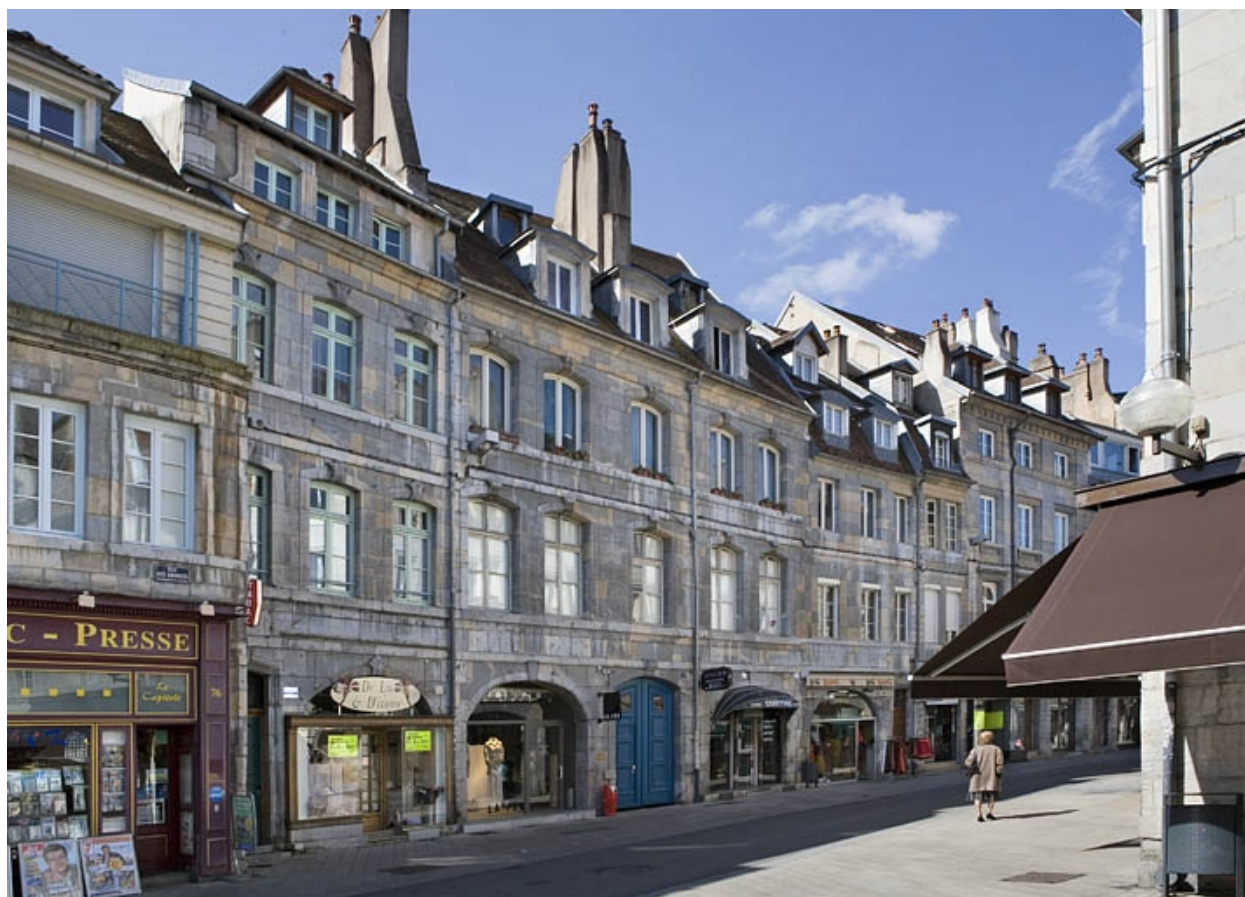
Vue éloignée de la maison dans l'alignement de la rue.

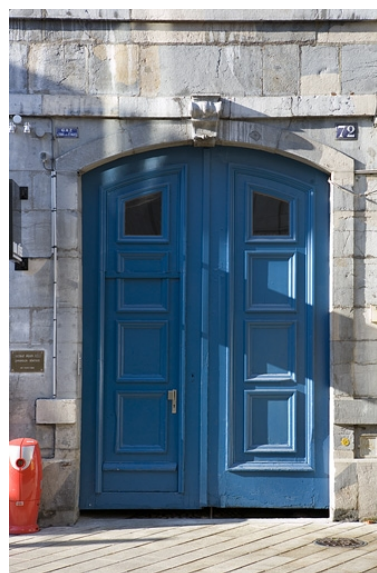
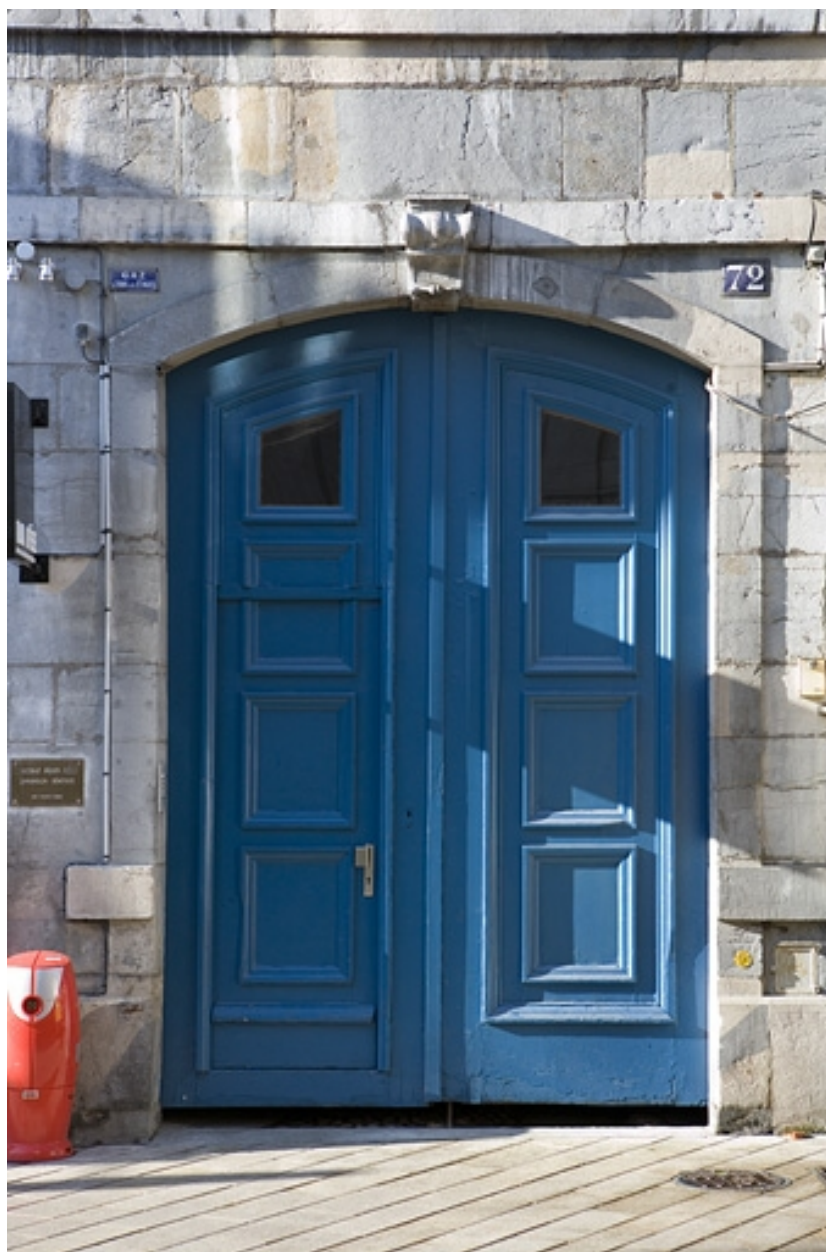
Détail du portail d'entrée.

L'édifice est constitué d'un logis sur rue et d'un logis secondaire de plan en U en parallèle, situé entre deux cours, la seconde étant prolongée par un jardin. L'accès s'effectue par une allée cochère en position centrale encadrée de deux boutiques sur rue, un couloir en enfilade dans le logis secondaire permettant de rejoindre l'autre cour et le jardin situés en fond de parcelle. Les deux corps de bâtiments sont construits sur des sous-sols voûtés d'arêtes, avec deux petites caves voûtées en berceau situées en partie sous la cour. Deux escaliers, dans la première cour, distribuent les logis. Celui de droite, à cage ouverte, à volées convergentes puis divergentes, est en maçonnerie puis en charpente avec une rampe en fer forgé puis à balustres de bois tourné. L'aile gauche, ouverte en rez-de-chaussée par trois grandes arcades (dont l'une est obturée actuellement) est occupée par un escalier secondaire droit à volées superposées en charpente.

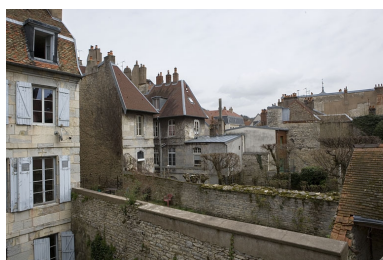
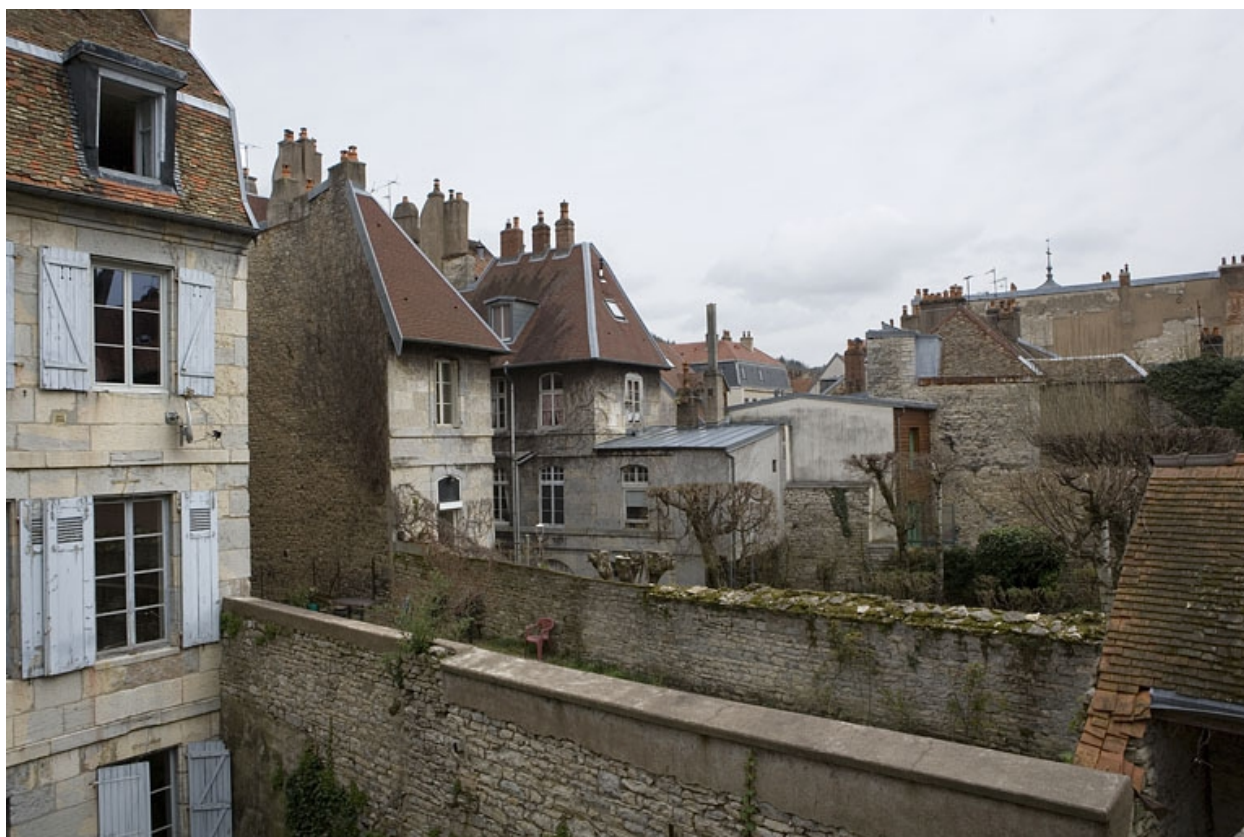
Vue éloignée de la façade postérieure du logis secondaire.  
Phot. Yves Sancey  
IVR43\_20082500297NUC2A

Vue éloignée de la façade postérieure du logis secondaire.

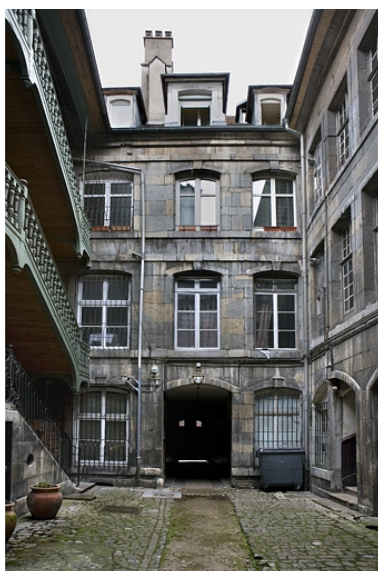
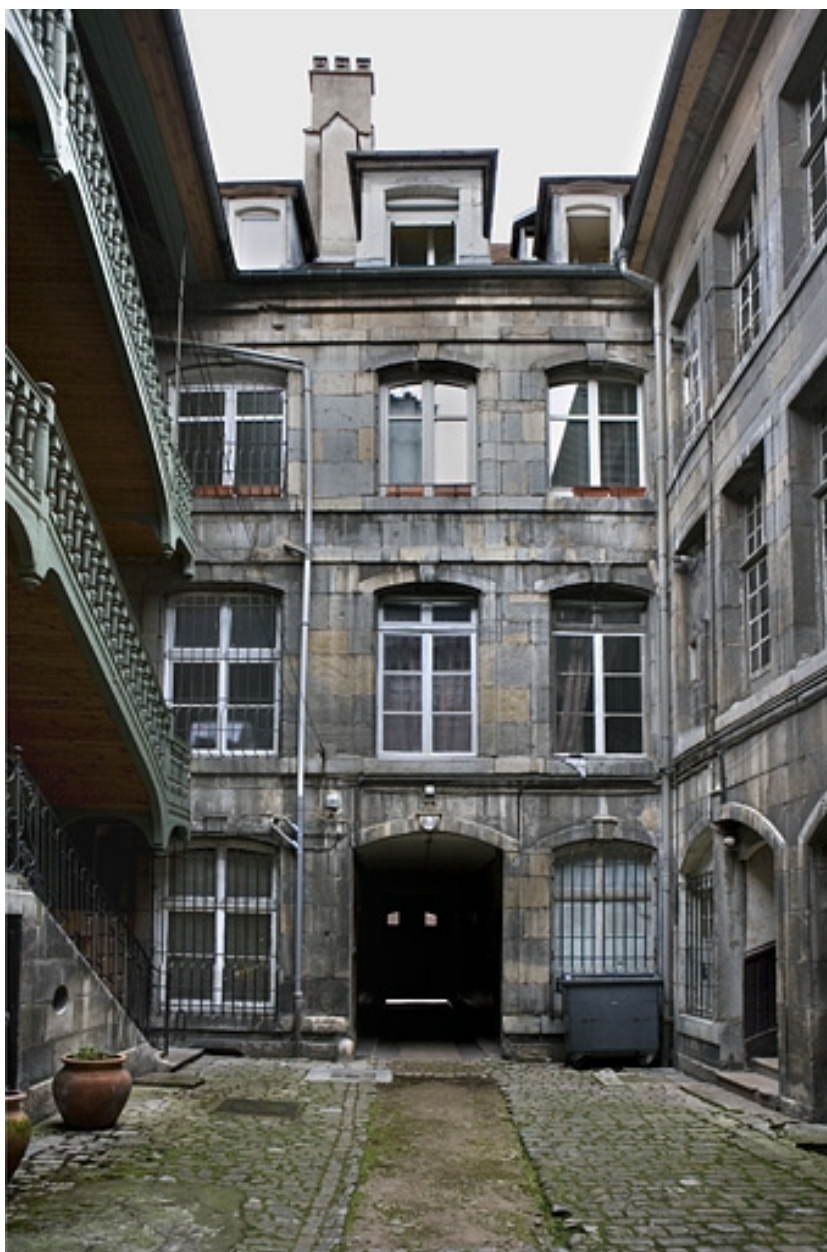
Vue d'ensemble de la façade postérieure du logis principal.  
Phot. Yves Sancey  
IVR43\_20082500309NUC2A

Vue d'ensemble de la façade postérieure du logis principal.

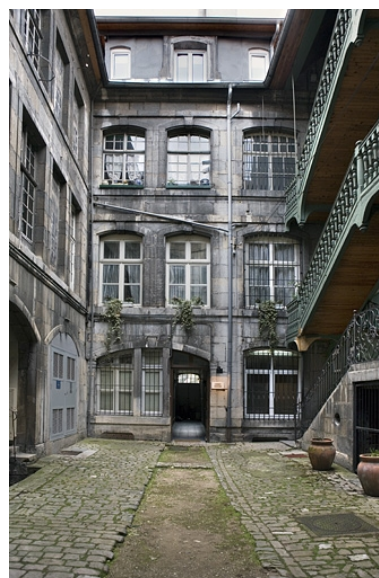
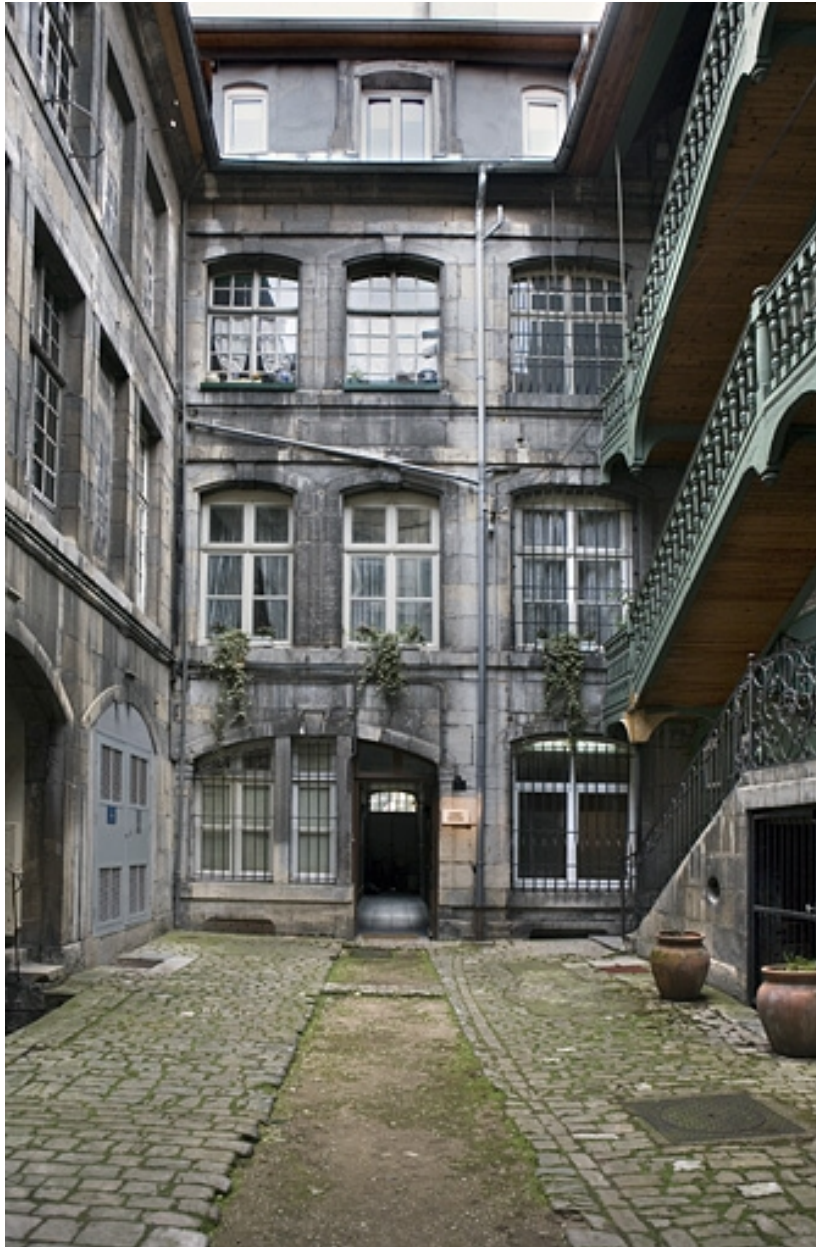
Vue d'ensemble de la façade antérieure du logis secondaire.  
Phot. Yves Sancey  
IVR43\_20082500308NUC2A

Vue d'ensemble de la façade antérieure du logis secondaire.

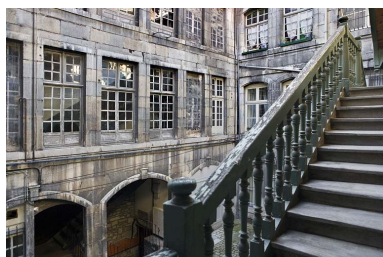
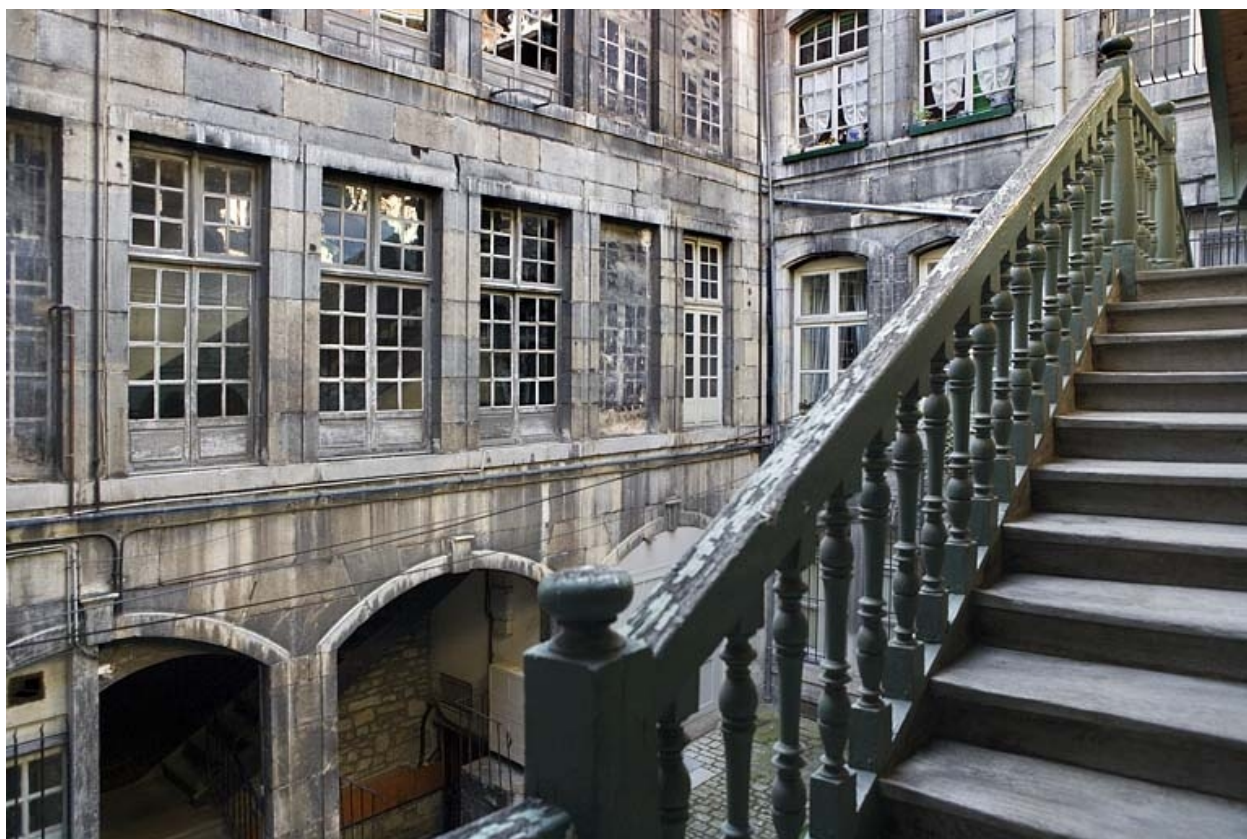
Aile gauche dans la première cour : détail du rez-de-chaussée et du premier étage.  
Phot. Yves Sancey  
IVR43\_20082500300NUC2A

Aile gauche dans la première cour : détail du rez-de-chaussée et du premier étage.

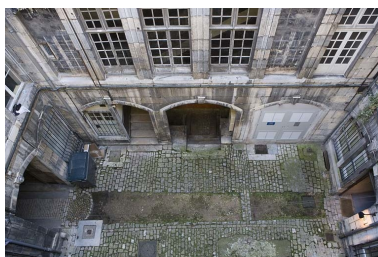
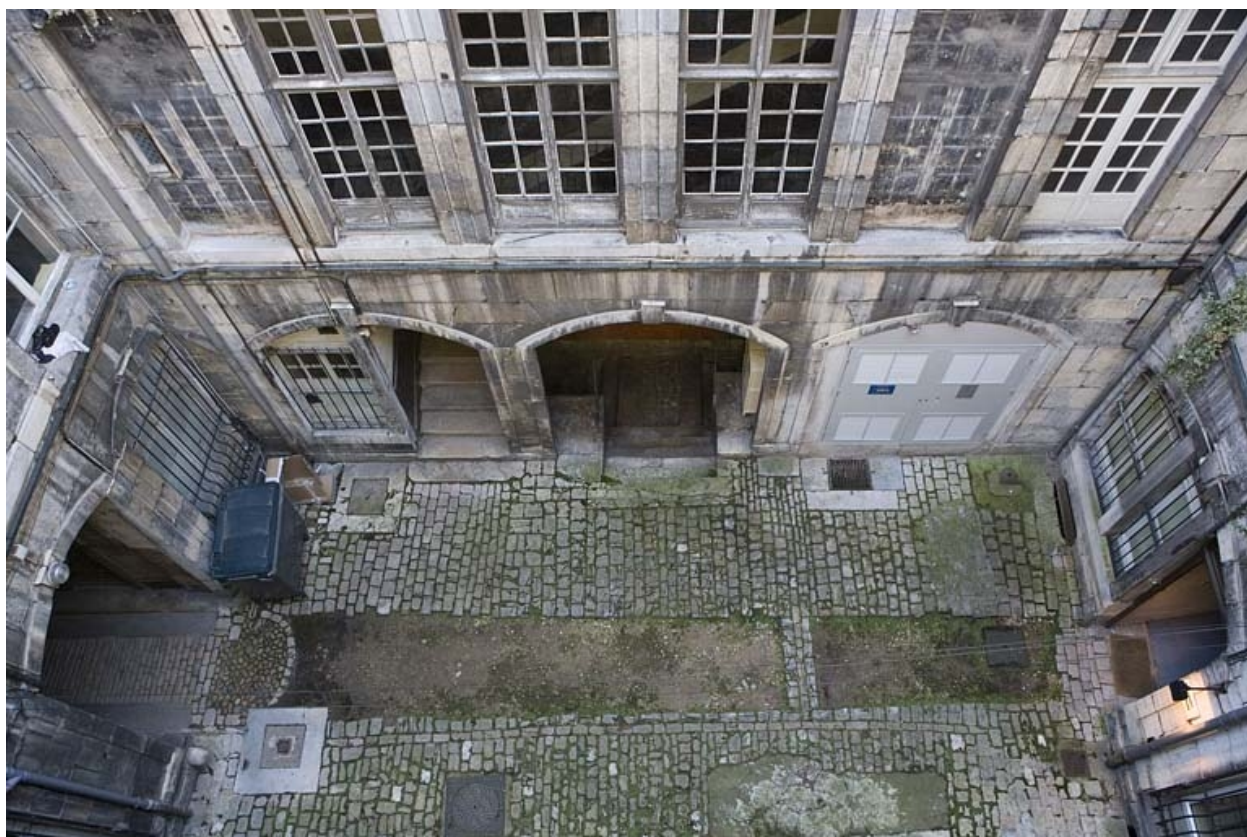
Aile gauche dans la première cour : détail du rez-de-chaussée, vue en plongée.  
Phot. Yves Sancey  
IVR43\_20082500299NUC2A

Aile gauche dans la première cour : détail du rez-de-chaussée, vue en plongée.

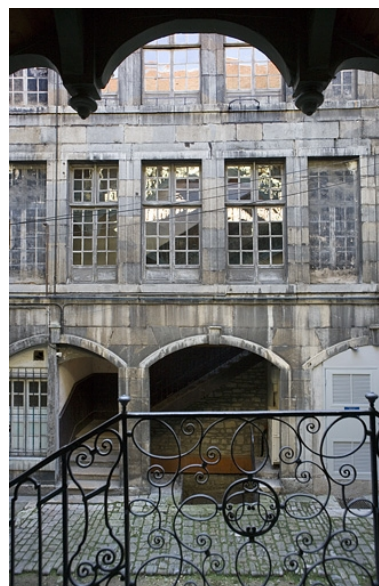
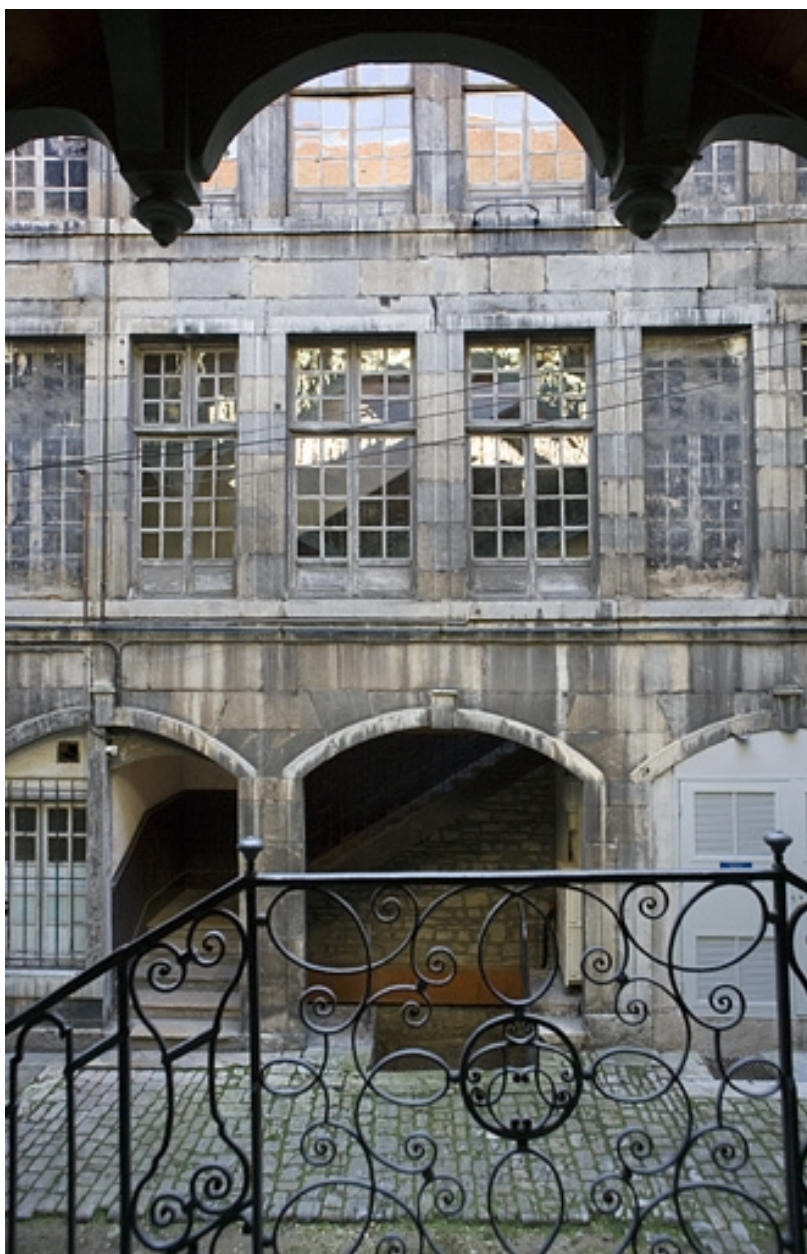
Aile gauche dans la première cour depuis le premier repos de l'escalier à cage ouverte.  
Phot. Yves Sancey  
IVR43\_20082500301NUC2A

Aile gauche dans la première cour depuis le premier repos de l'escalier à cage ouverte.

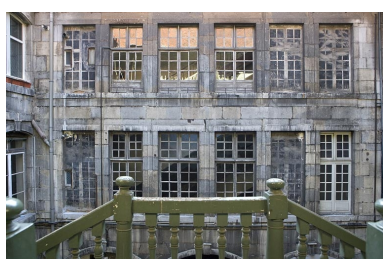
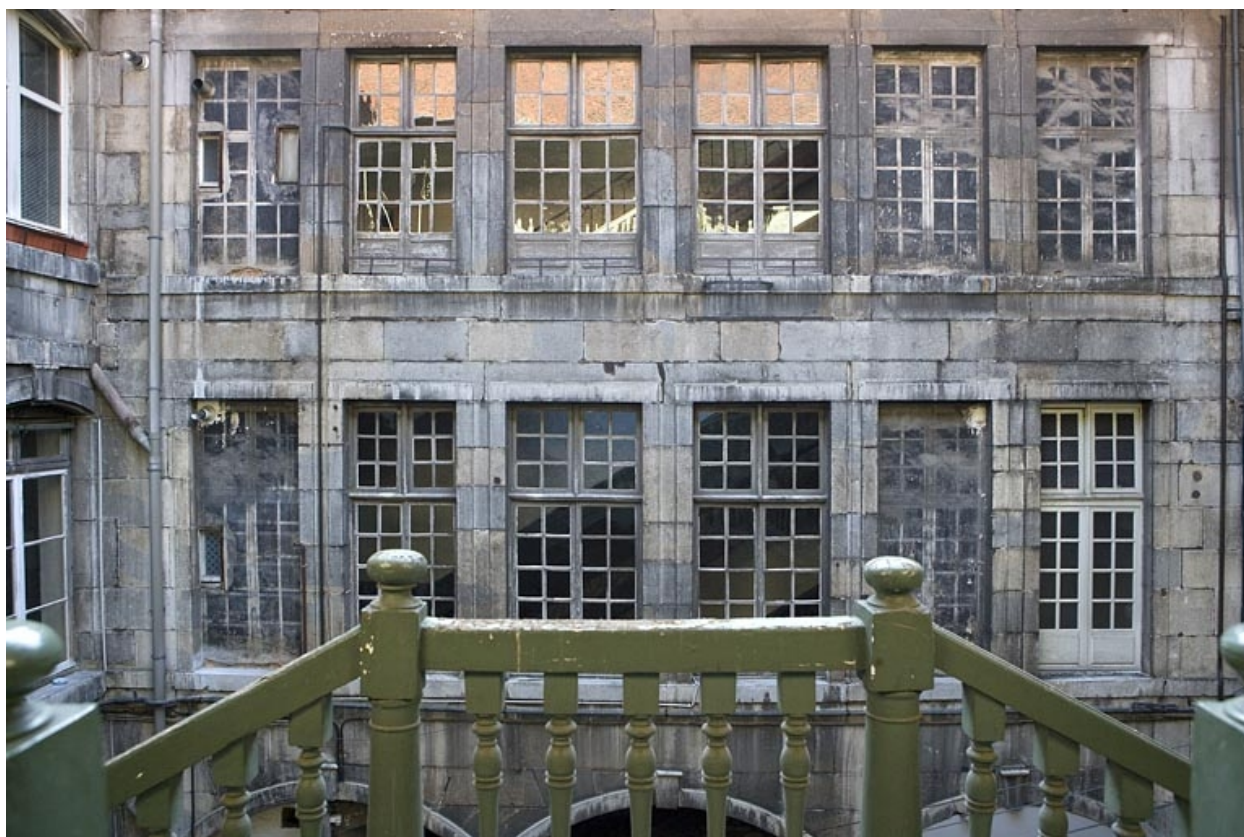
Aile gauche dans la première cour : détail des étages au-dessus du rez-de-chaussée.  
Phot. Yves Sancey  
IVR43\_20082500298NUC2A

Aile gauche dans la première cour : détail des étages au-dessus du rez-de-chaussée.

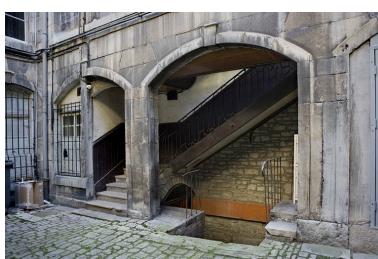
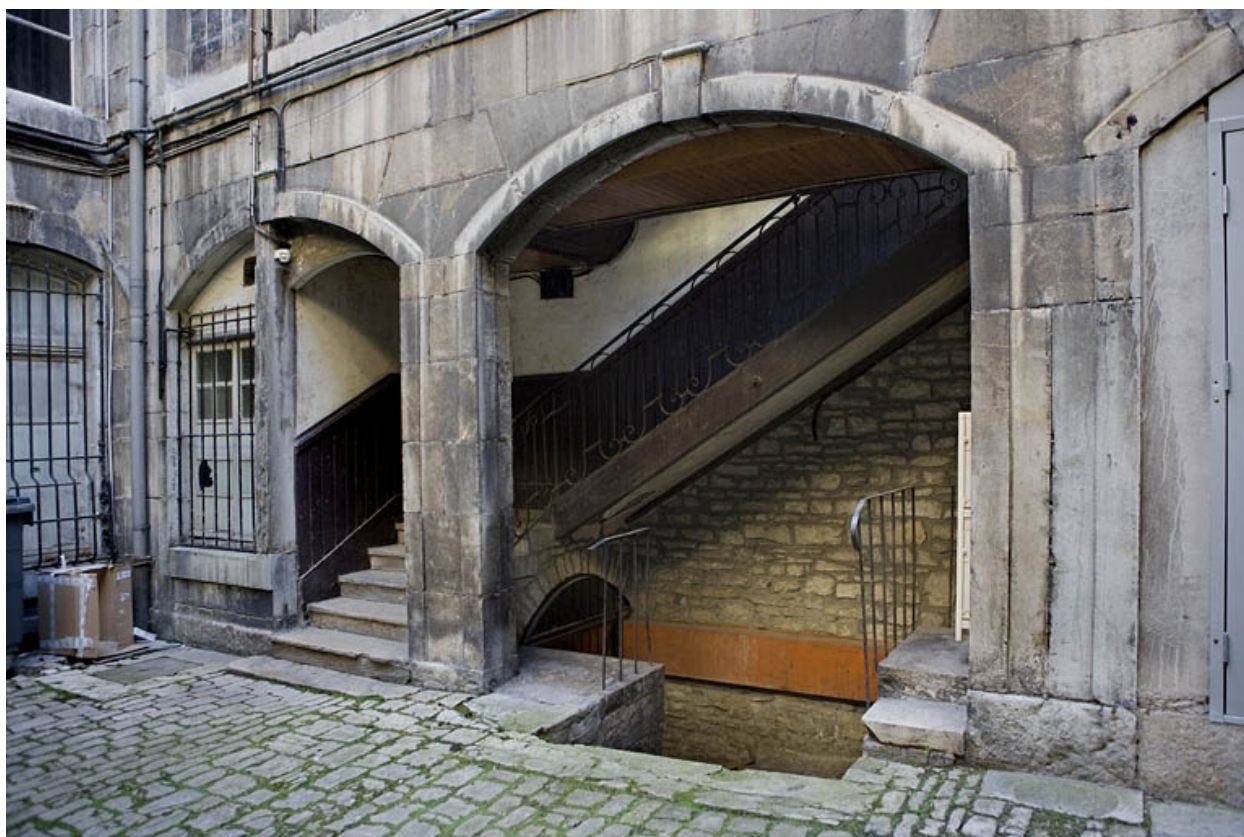
Détail des arcades situées au rez-de-chaussée de l'aile gauche dans la première cour.  
Phot. Yves Sancey  
IVR43\_20082500303NUC2A

Détail des arcades situées au rez-de-chaussée de l'aile gauche dans la première cour.

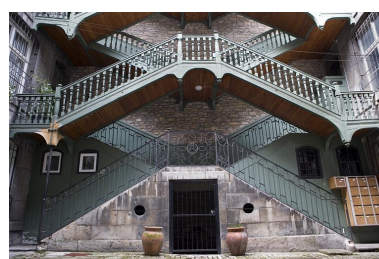
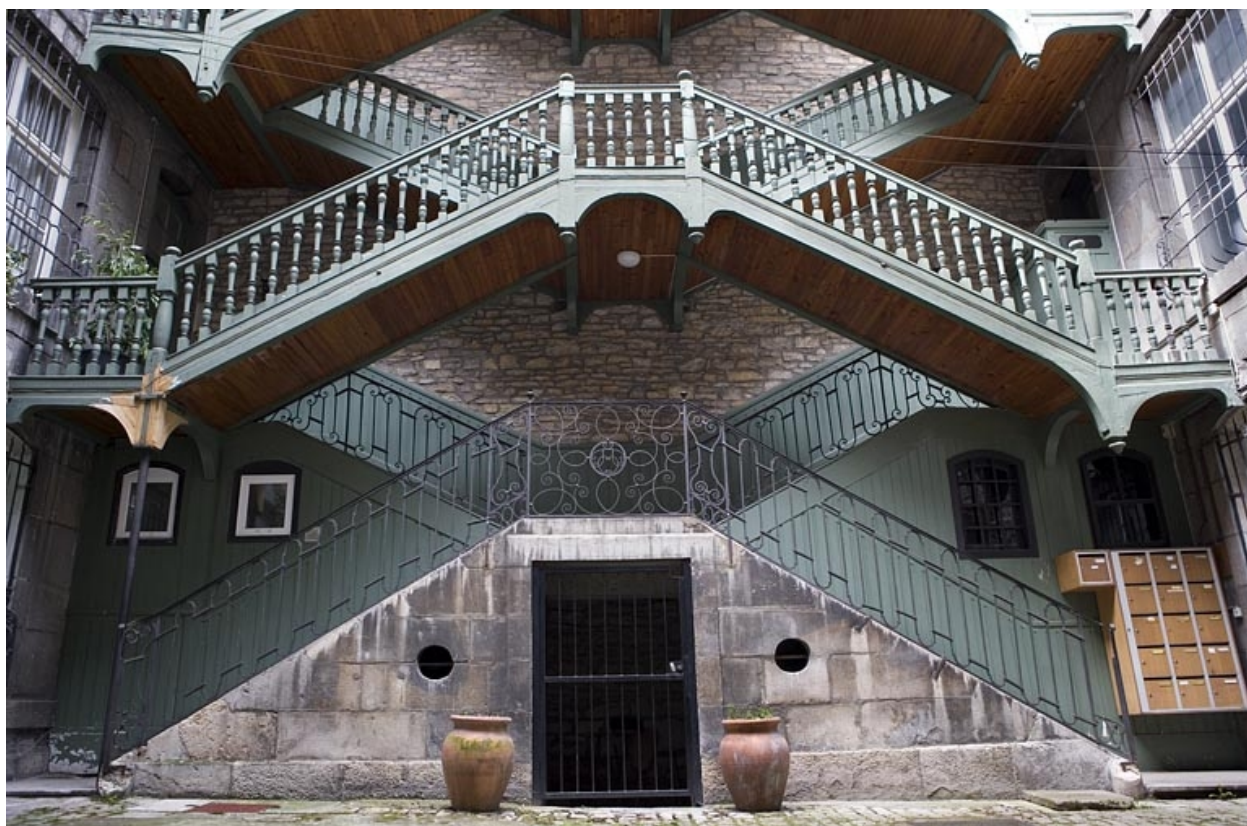
Escalier à cage ouverte à droite de la première cour : vue d'ensemble, de face, des premières volées en maçonnerie.  
Phot. Yves Sancey

Escalier à cage ouverte à droite de la première cour : vue d'ensemble, de face, des premières volées en maçonnerie.

Escaliers : escalier de distribution extérieur : escalier de type complexe, cage ouverte, escalier en maçonnerie, escalier en charpente ; escalier dans-œuvre : escalier tournant à retours sans jour, escalier en charpente

Cet habitat de standing, bâti sur un large terrain rectangulaire, suite à un regroupement parcellaire, est caractéristique des maisons construites dans la première moitié du 18<sup>e</sup> siècle, pour les classes aisées de la ville, avec son double système distributif, en particulier l'imposant escalier à cage ouverte, ses deux cours et son jardin en fond de parcelle.

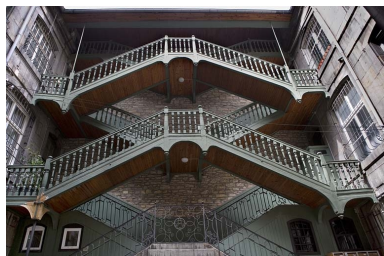
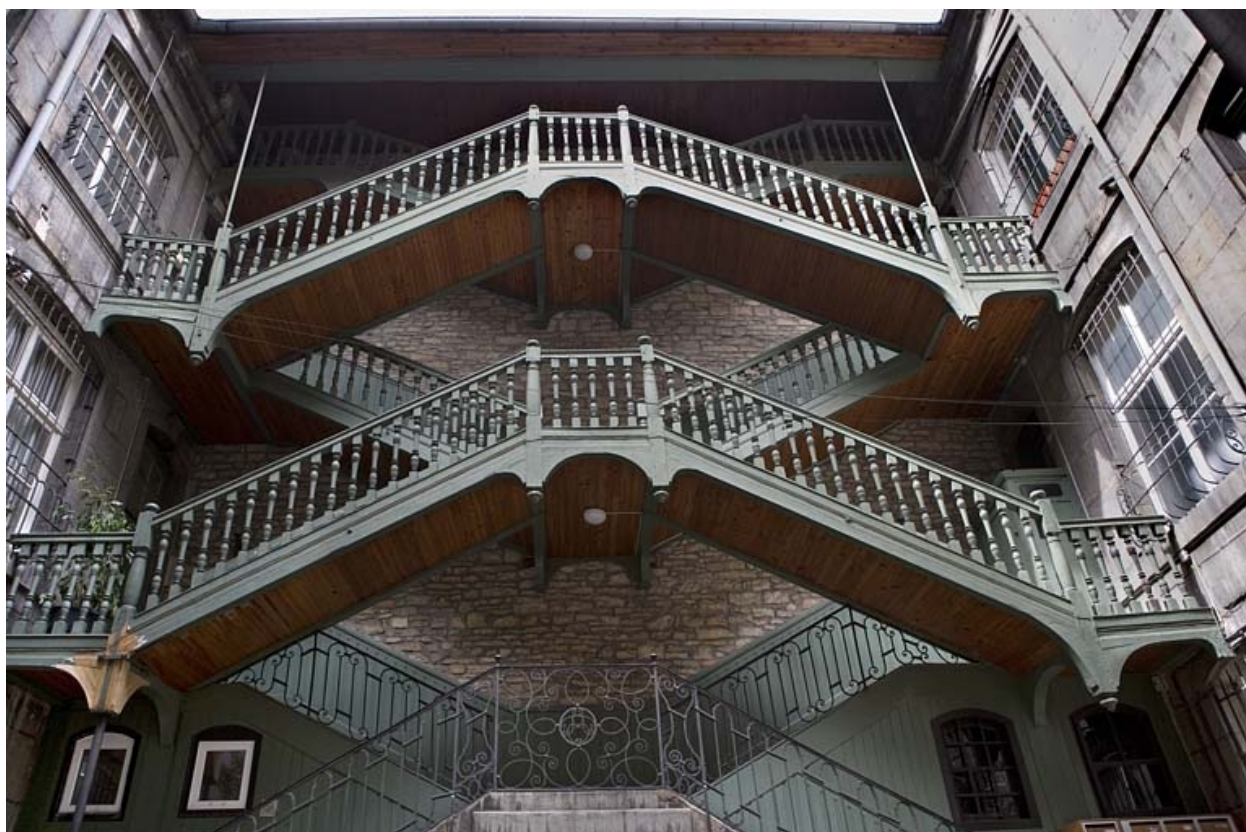
Escalier à cage ouverte à droite de la première cour :  
vue d'ensemble, de face, des  
volées suspendues en charpente.

Escalier à cage ouverte à droite de la première cour : vue d'ensemble, de face, des volées suspendues en charpente.

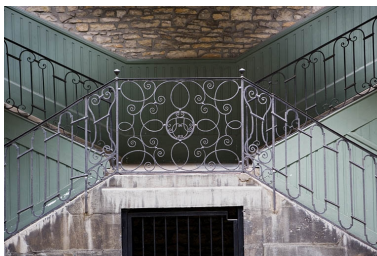
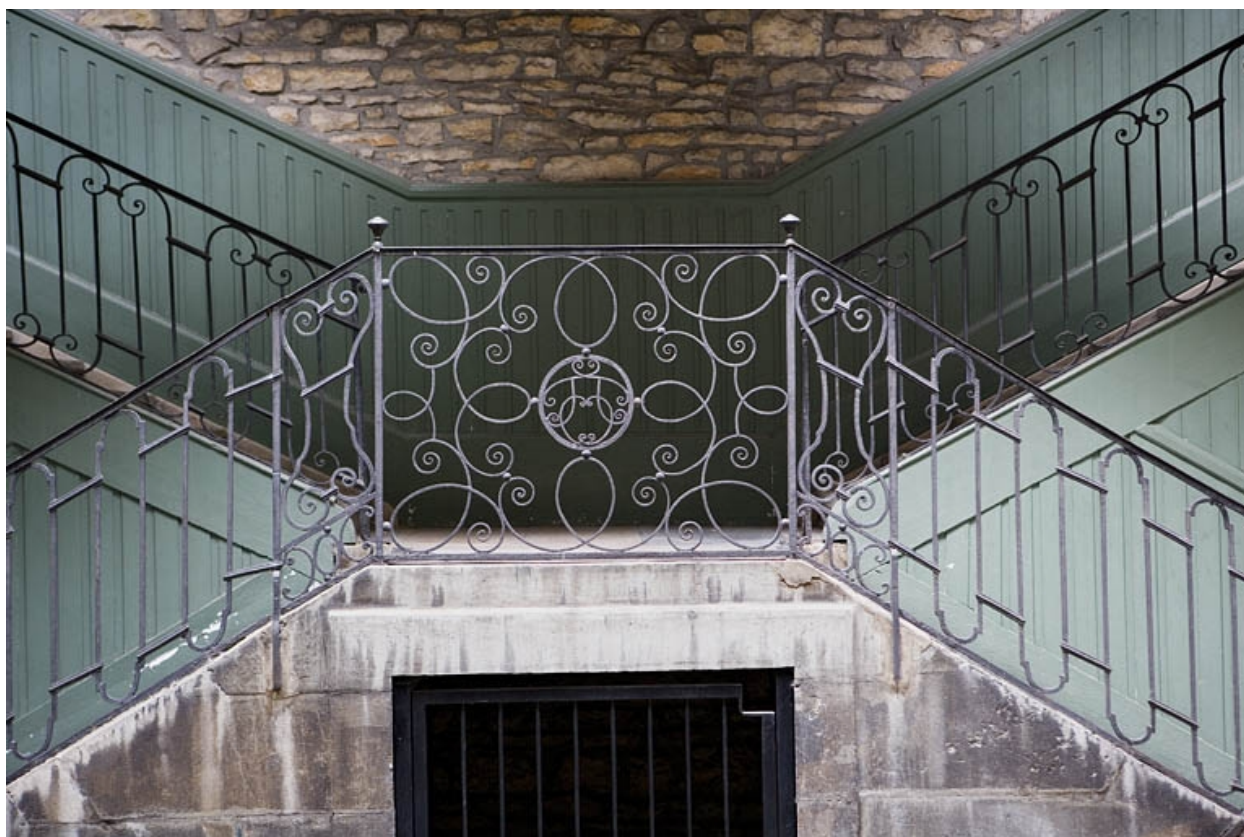
Escalier à cage ouverte à droite  
de la première cour : détail  
de la grille en ferronnerie.

Escalier à cage ouverte à droite de la première cour : détail de la grille en ferronnerie.

Monogramme TC de Claude-Antoine Thiébaud dans la ferronnerie de l'escalier droit.

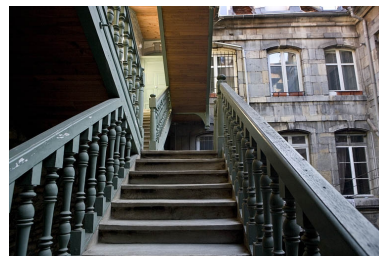
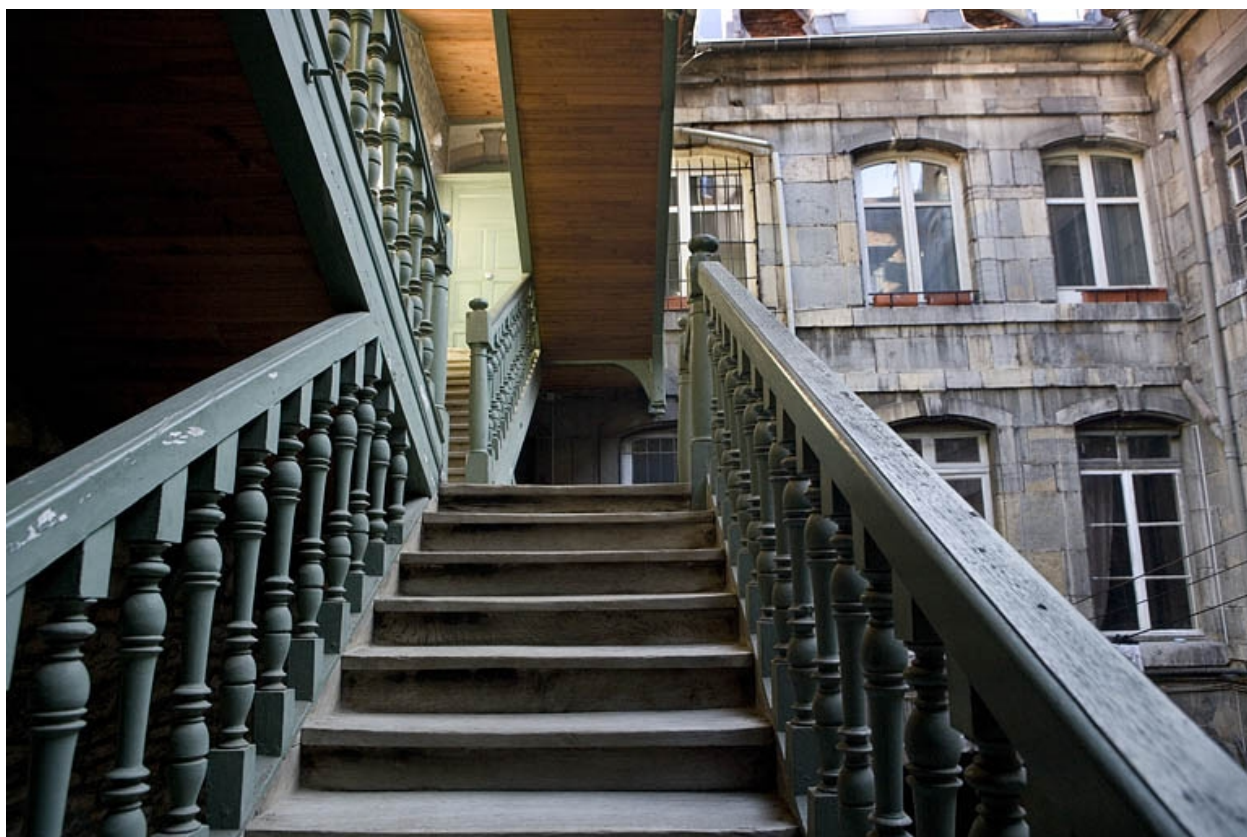
Détail de l'intérieur de  
l'escalier à cage ouverte.

Détail de l'intérieur de l'escalier à cage ouverte.
