Bourgogne-Franche-Comté, Saône-et-Loire  
Beauvernois  
les Bigueures

## maison

Numéro de dossier : IA71001093

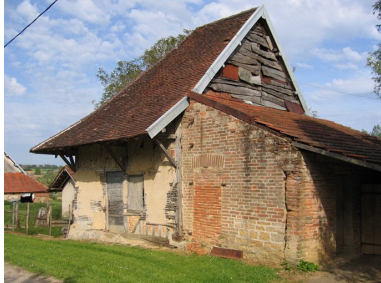
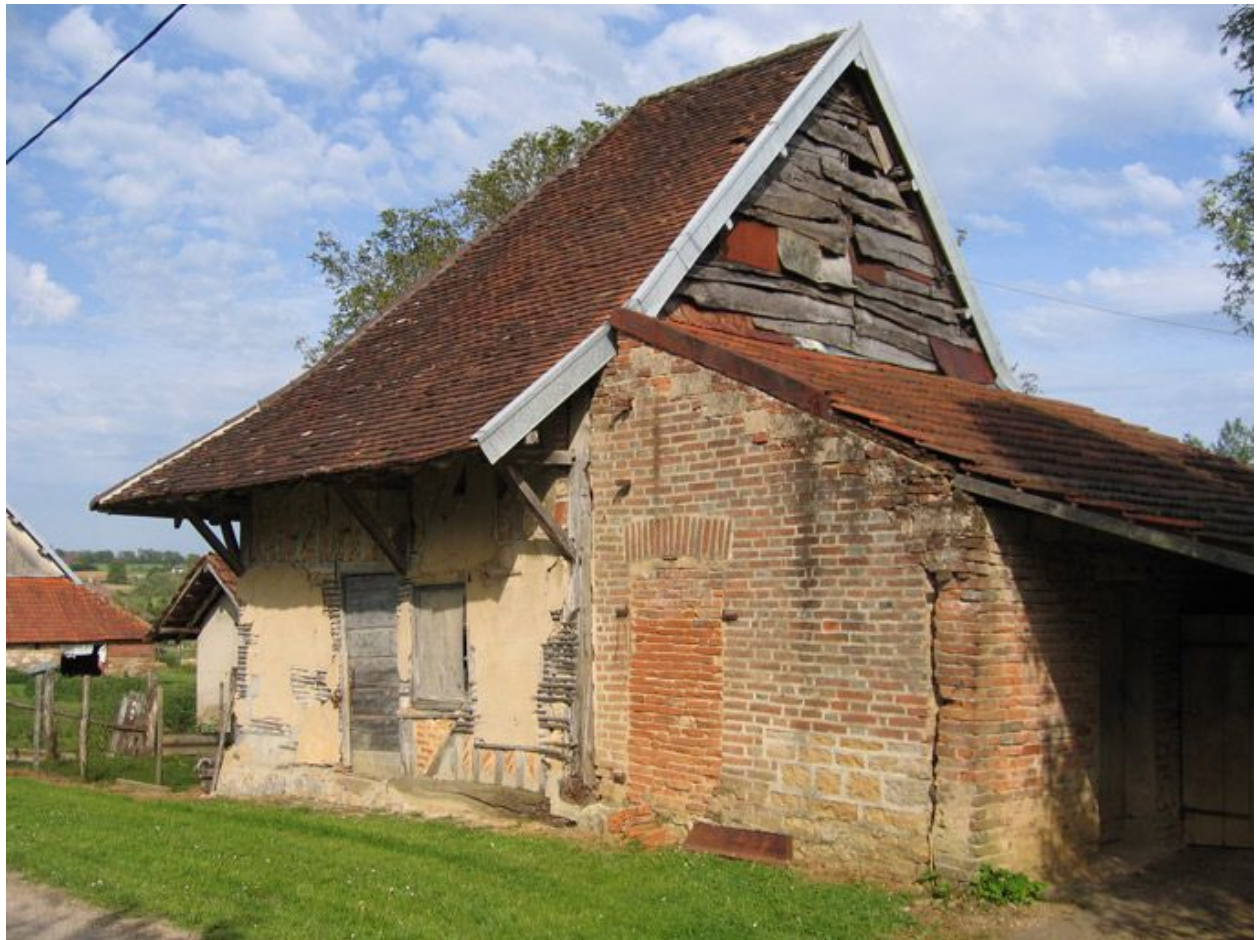
IVR26\_20057102509NUCA

Logis implanté parallèlement à la route et construit en pan de bois à poteaux rapprochés à remplissage de brique sur "murot" de pierre. Echelle de meunier dans-oeuvre du grenier disparue. Auvent sur aisseliers régissant. Enduit sur lattes.

Vue d'ensemble de la façade.
