Bourgogne-Franche-Comté, Nièvre  
Saint-Honoré-les-Bains  
2 avenue de Rémilly

## maison 2 avenue de Rémilly dite Villa Les Sorbiers ou Villa Les Bruyères

Numéro de dossier : IA58001223  
Date de l'enquête initiale : 2019  
Date(s) de rédaction : 2019  
Cadre de l'étude : enquête thématique régionale thermalisme en Bourgogne-Franche-Comté (le)  
Degré d'étude : étudié

Dénomination : maison  
Précision sur la dénomination : maison de villégiature  
Appellation : Villa Les Sorbiers, Villa Les Bruyères  
Parties constituantes non étudiées : dépendance

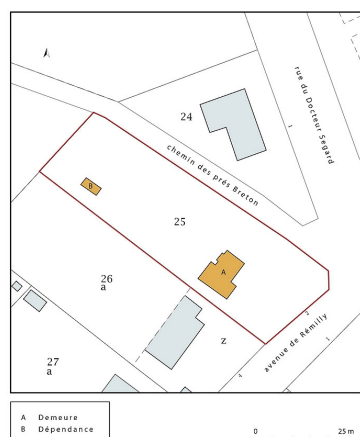
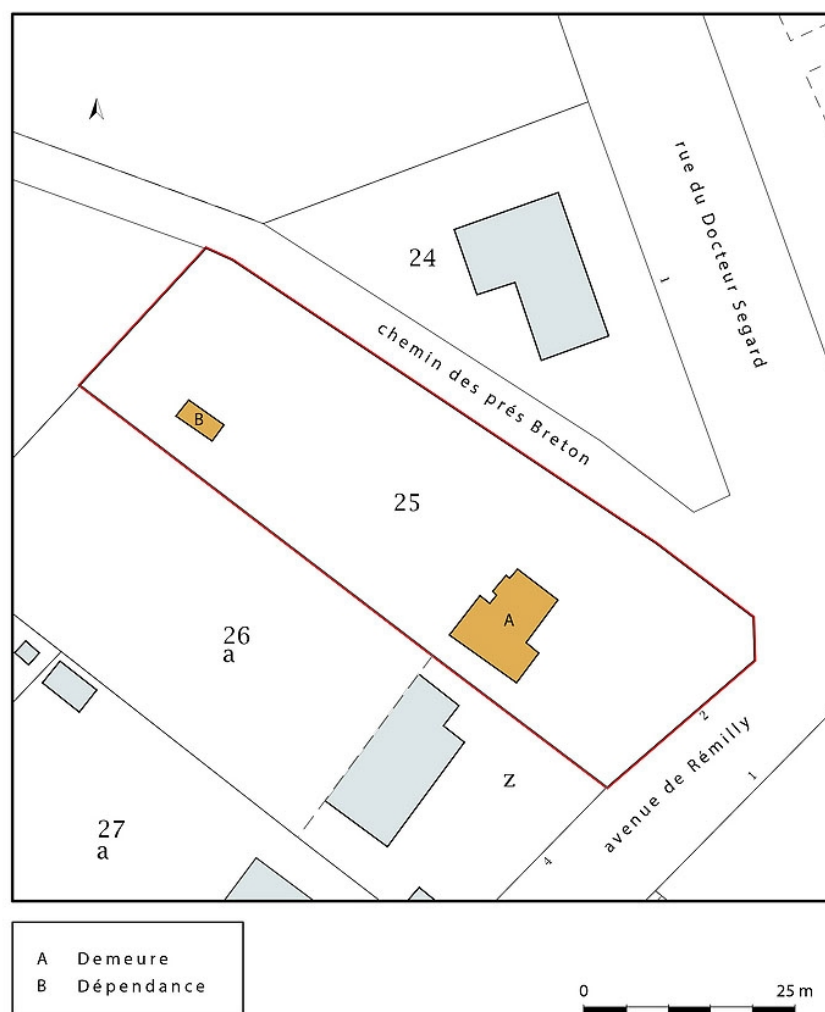
Plan-masse et de situation,  
extrait du plan cadastral (2020).  
Dess. Pierre-Marie Barbe-Richaud  
IVR26\_20205800649NUDA

Plan-masse et de situation, extrait du plan cadastral (2020).

Technique de relevé : reprise de fond ; Échelle : 1/500

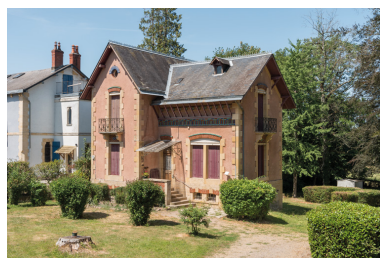
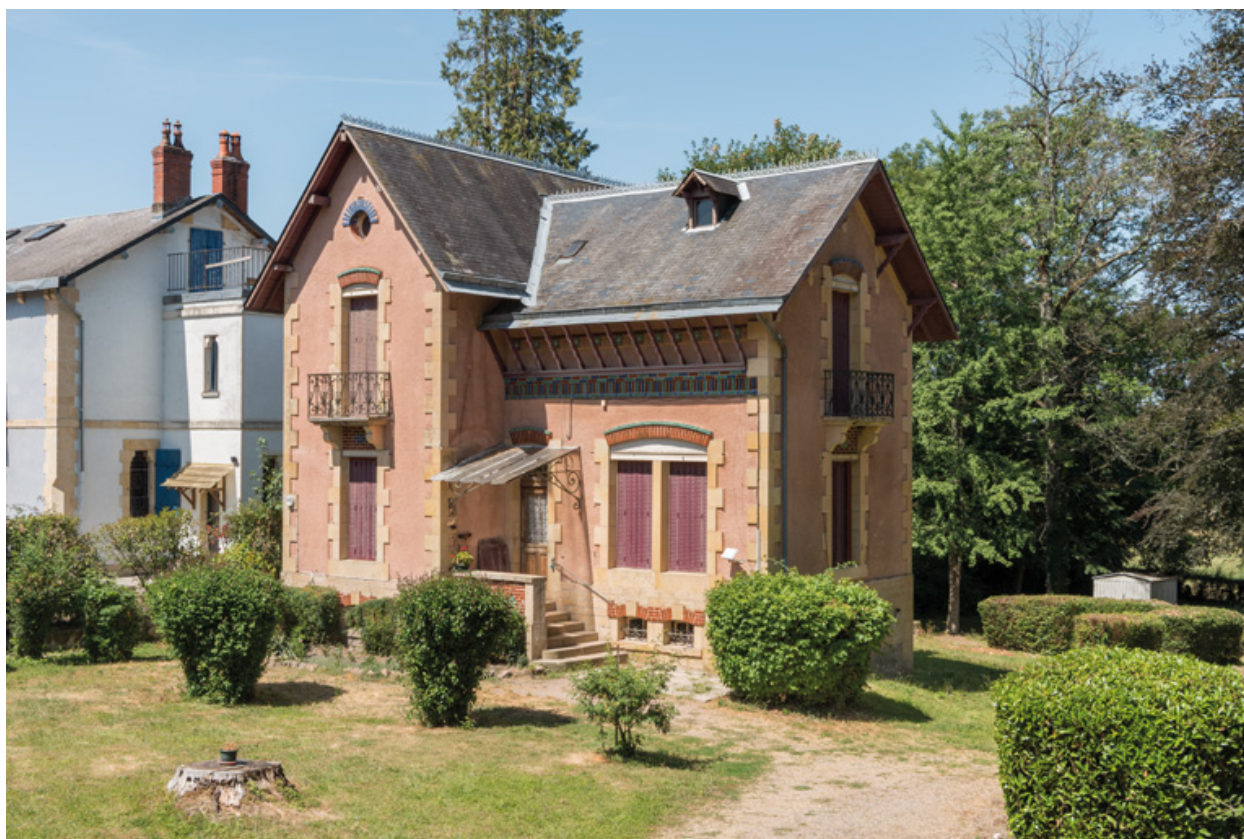
Façade sur l'avenue de Rémilly.  
Phot. Pierre-Marie Barbe-Richaud  
IVR26\_20195800477NUC4A

Façade sur l'avenue de Rémilly.

La villa est construite en moellon calcaire enduit et couverte d'ardoise. Elle se compose de deux corps de bâtiment, un corps principal perpendiculaire à l'avenue et une aile disposée en T. Chaque corps est couvert d'un toit à longs pans et pignons couverts en ardoise. Elle s'élève sur un étage de soubassement éclairé par des soupiraux, un rez-de-chaussée surélevé et un étage carré (étage en surcroît dans l'aile de droite). On accède à l'intérieur par une porte précédée d'un perron et couvert d'une marquise assez mal intégrée dans la façade. L'élévation sur le jardin de l'aile présente un curieux avant-corps aveugle qui doit former des alcôves aussi bien au rez-de-chaussée (sans doute une salle ou un salon) qu'à l'étage (sans doute une chambre). La composition et le décor de la façade font l'originalité de cette villa. Ses angles sont soulignés par des chaînes harpées. Les parties latérales des ouvertures reprennent ce motif, mais maladroitement, sans tenir compte des alignements horizontaux de ces chaînes d'angles. Les baies sont couvertes de linteaux métalliques surmontés d'arcs de décharge en brique polychrome. Dans les murs-pignons, les dessus-de-baies en brique et les consoles en pierre des balcons soulignent l'organisation en travée. L'oculus du pignon du corps principal est formé de briques, colorées et

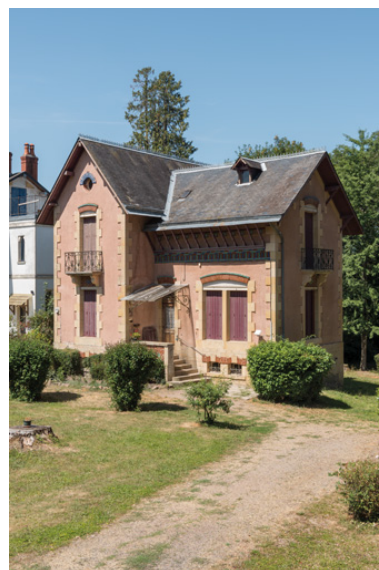
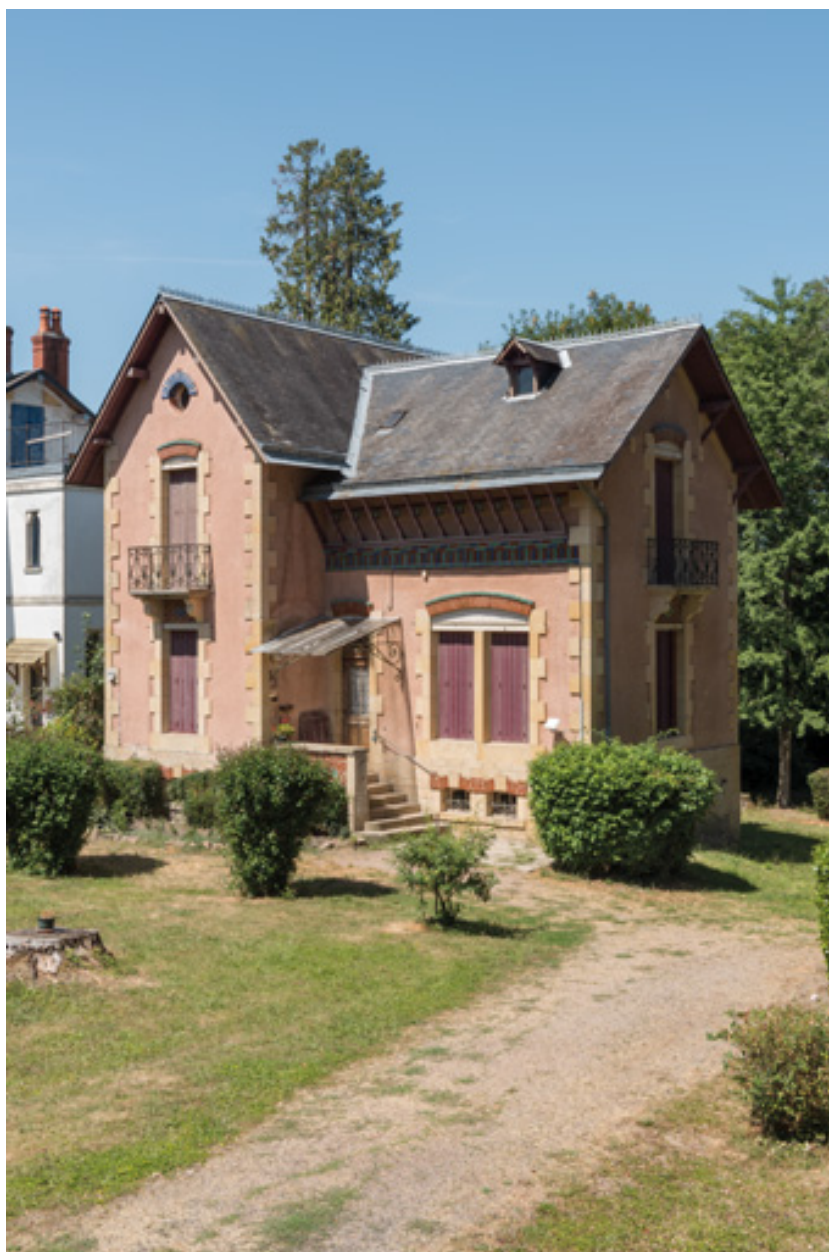
Façade sur l'avenue de Rémilly.  
Phot. Pierre-Marie Barbe-Richaud  
IVR26\_20195800478NUC4A

Façade sur l'avenue de Rémyilly.

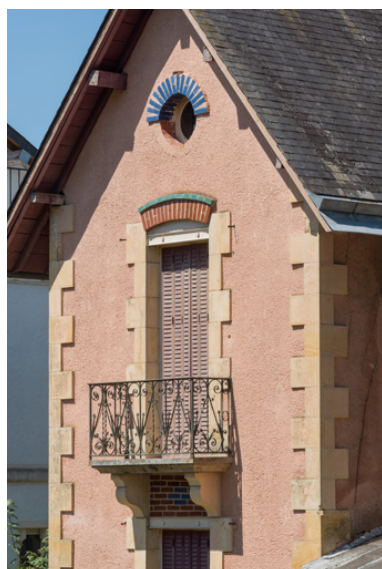
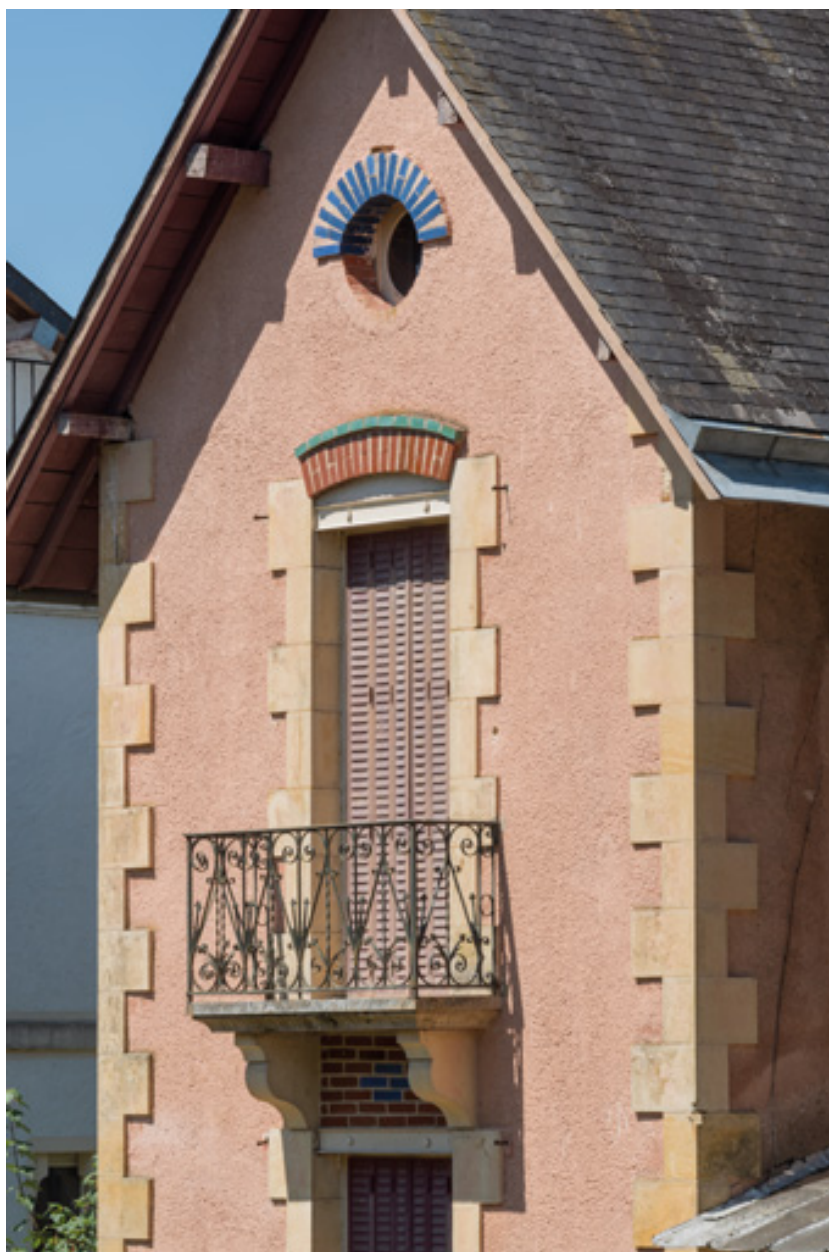
Mur-pignon, détail des  
ouvertures, vue de trois-quarts.  
Phot. Pierre-Marie Barbe-Richaud  
IVR26\_20195800479NUC4A

Mur-pignon, détail des ouvertures, vue de trois-quarts.

saillantes dans la moitié supérieure. Cette polychromie se retrouve dans la frise horizontale de briques rouges, bleues et vertes, sur laquelle prennent appui une sablière et les aisseliers supportant l'avant-toit. D'autres éléments de charpentes (sous-arbalétriers, ferme de tête et poinçon) étaient à l'origine visibles devant le pignon, d'après une carte postale ancienne. Des fleurs en céramique sont insérées sous l'avant-toit de l'aile.

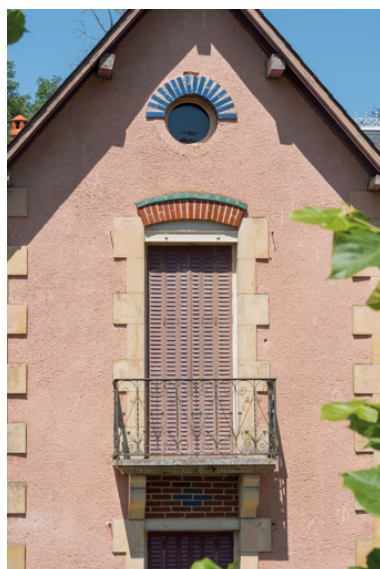
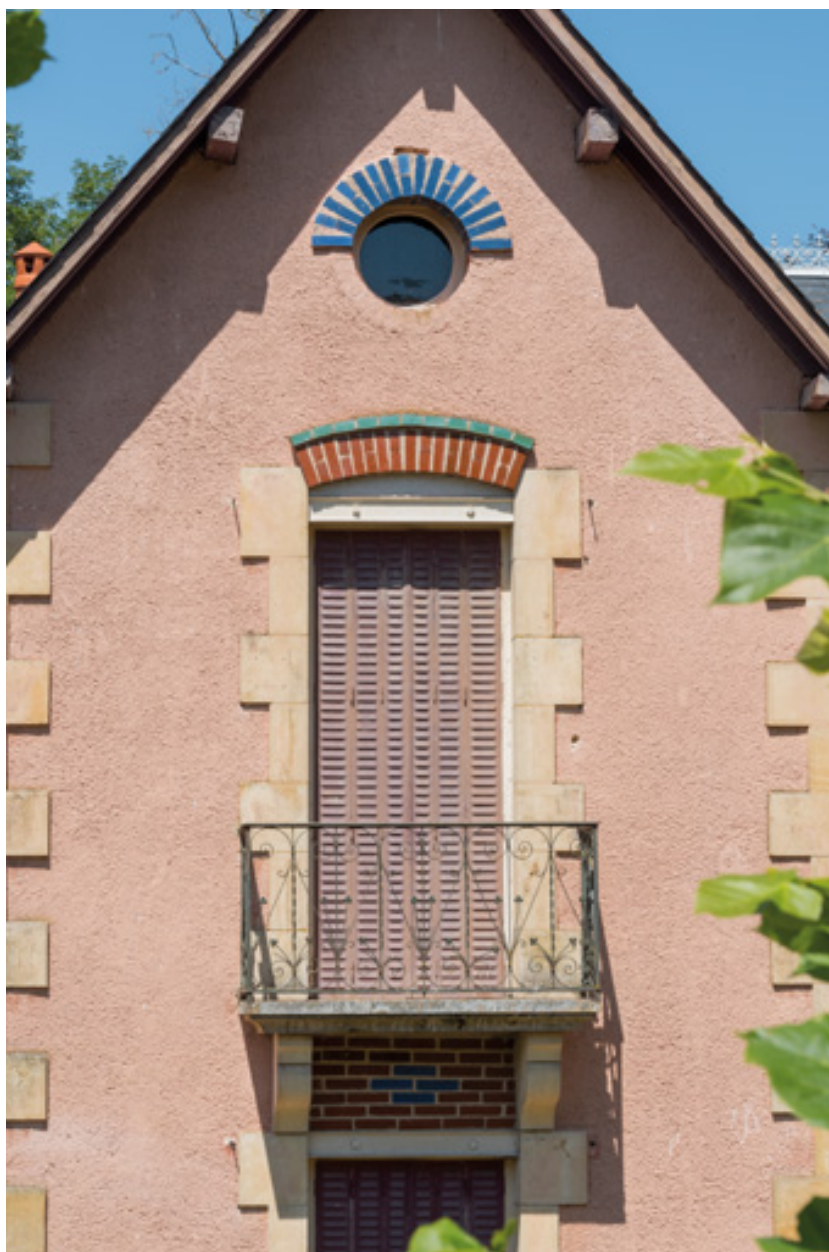
Mur-pignon, détail des  
ouvertures, vue de face.  
Phot. Pierre-Marie Barbe-Richaud  
IVR26\_20195800480NUC4A

Mur-pignon, détail des ouvertures, vue de face.

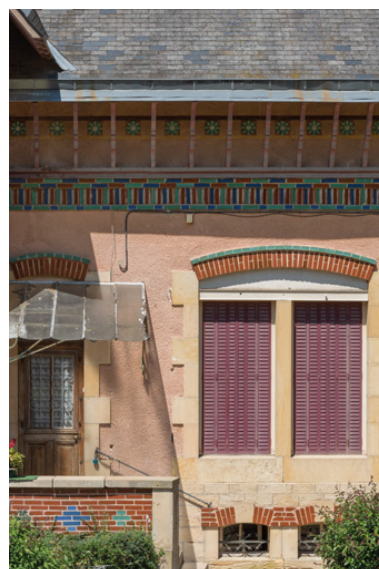
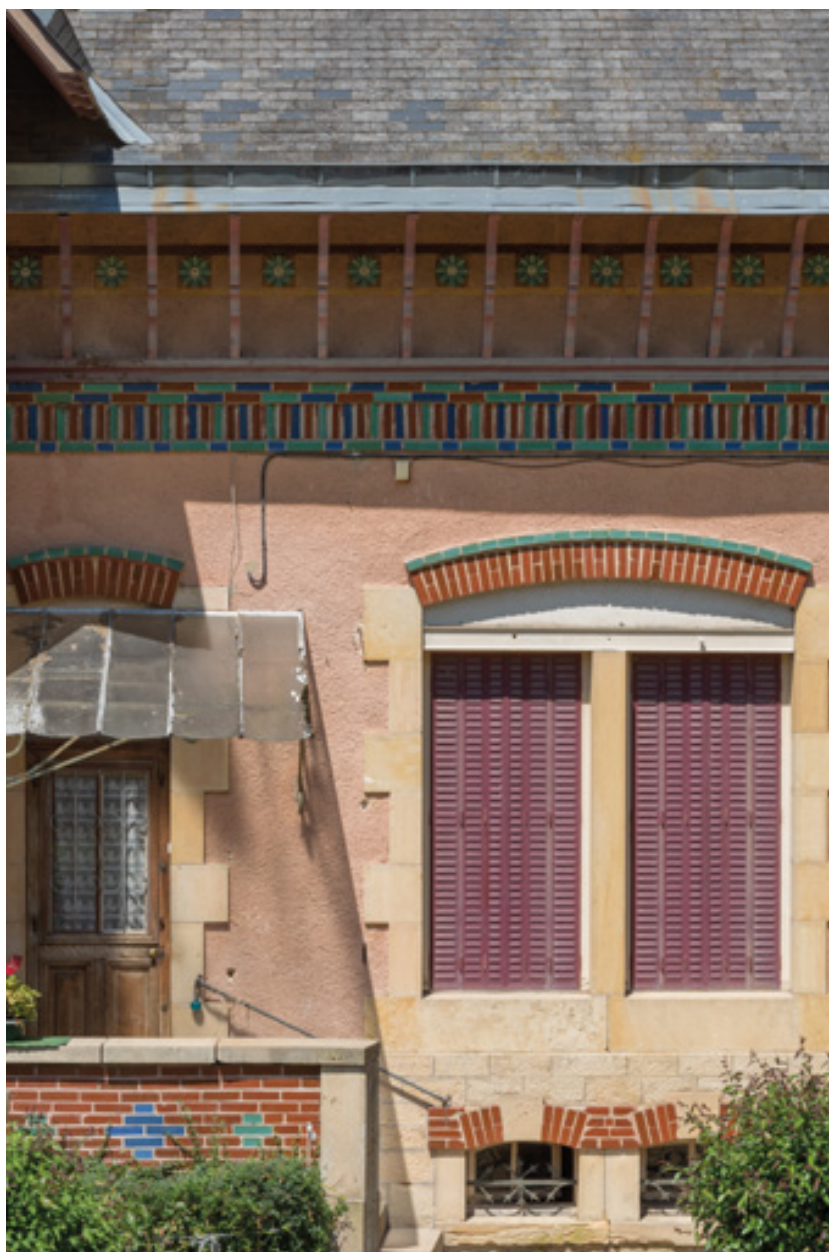
Décor de la façade.  
Phot. Pierre-Marie Barbe-Richaud  
IVR26\_20195800481NUC4A

Décor de la façade.
