Bourgogne-Franche-Comté, Doubs  
Rougemont  
Rougemontot  
1 rue des Gratteris

## ferme

Numéro de dossier : IA25000878  
Date de l'enquête initiale : 2010  
Date(s) de rédaction : 2010  
Cadre de l'étude : enquête thématique régionale petites cités comtoises de caractère  
Degré d'étude : étudié

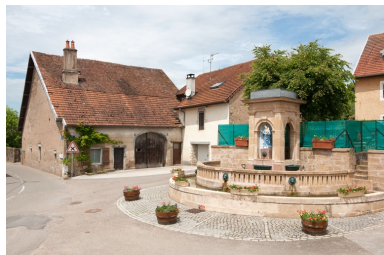
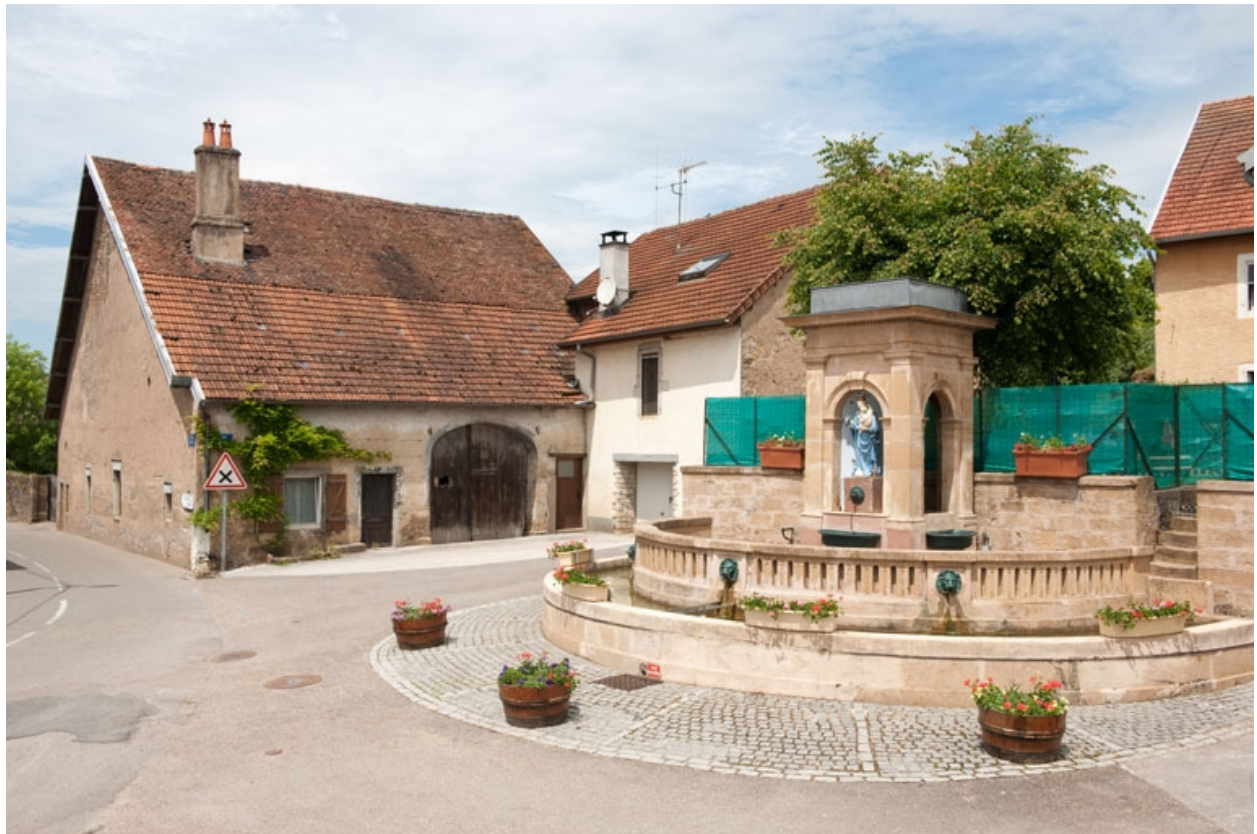
Vue générale depuis la place.  
Phot. Jérôme Mongreville  
IVR43\_20102500634NUC4A

Vue générale depuis la place.

Située à l'angle de la rue des Gratteris et de la R.D. 18, cette ancienne ferme en rez-de-chaussée comporte deux logis constitué chacun d'une cuisine et d'une chambre (ou "poêle"). Sous chacune des fenêtres éclairant la cuisine est encastré un évier en pierre ; celui du second logis, situé sur la façade postérieure, possède une niche destinée à déposer la réserve d'eau (voir la cuisine du musée rural la "[Maison d'Autrefois](#)"). Toutes les pièces, étable ("écuries") comprise, sont plafonnées et les sols sont en dalles calcaires (grange) et en pavés (écurie). La grange a conservé le pont roulant utilisé pour décharger le foin, à l'instar de la [ferme](#) au 13 avenue de la Gare. L'étable compte quatre crèches, dont une réservée à un cheval, et un poulailler a été aménagé à l'entrée, côté rue des Gratteris. A noter que cette maison ne possède pas de cave. L'ensemble de la construction est protégé par un toit à longs pans à pignon couvert. La toiture en tuiles plates est en partie remplacée par de la tuiles mécaniques. Cette ferme a conservé un enduit ancien autour des baies côté rue des Gratteris.

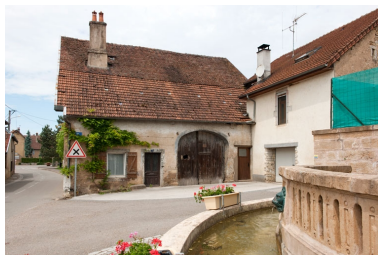
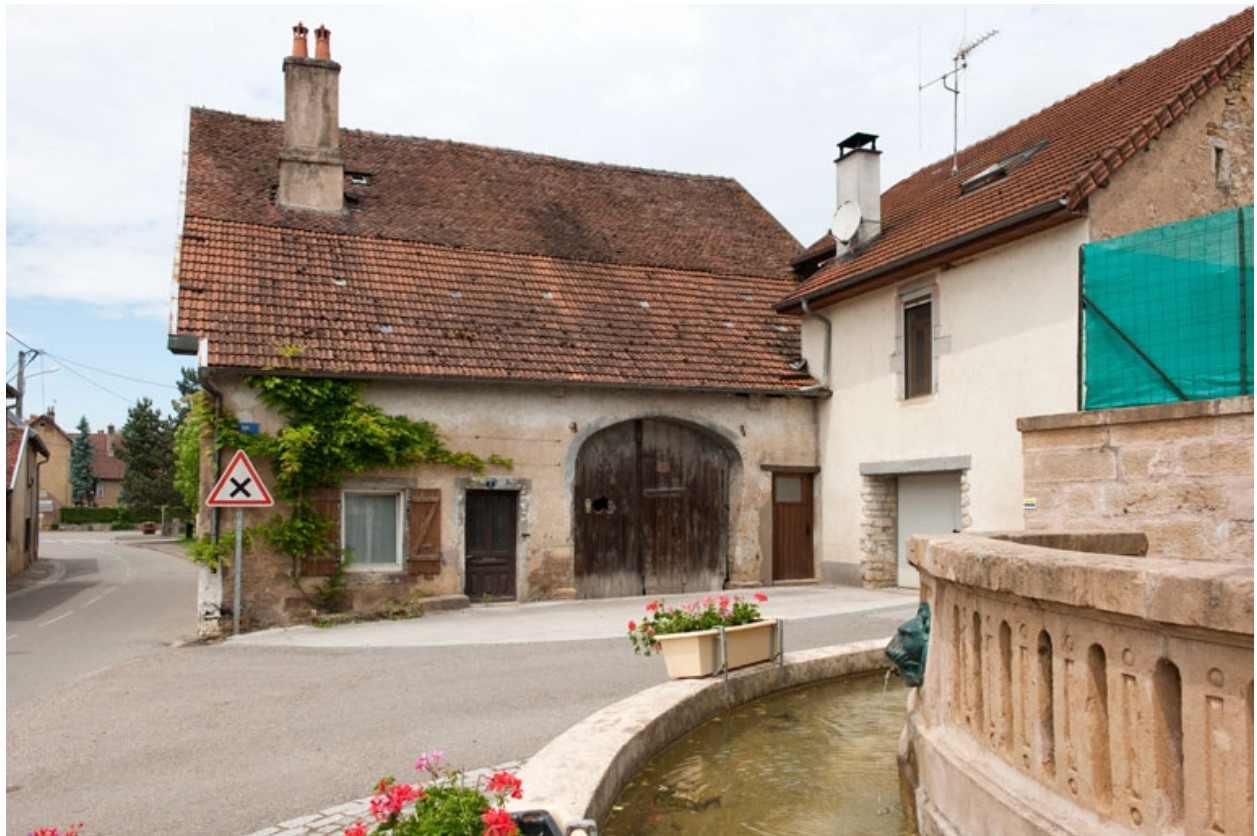
Vue rapprochée de la façade,  
du côté de la rue des Gratteris.  
Phot. Jérôme Mongreville  
IVR43\_20102500633NUC4A

Vue rapprochée de la façade, du côté de la rue des Gratteris.

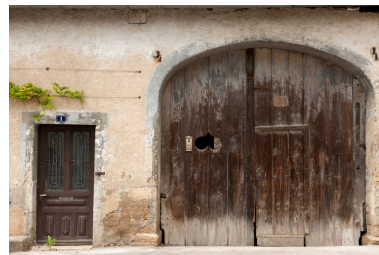
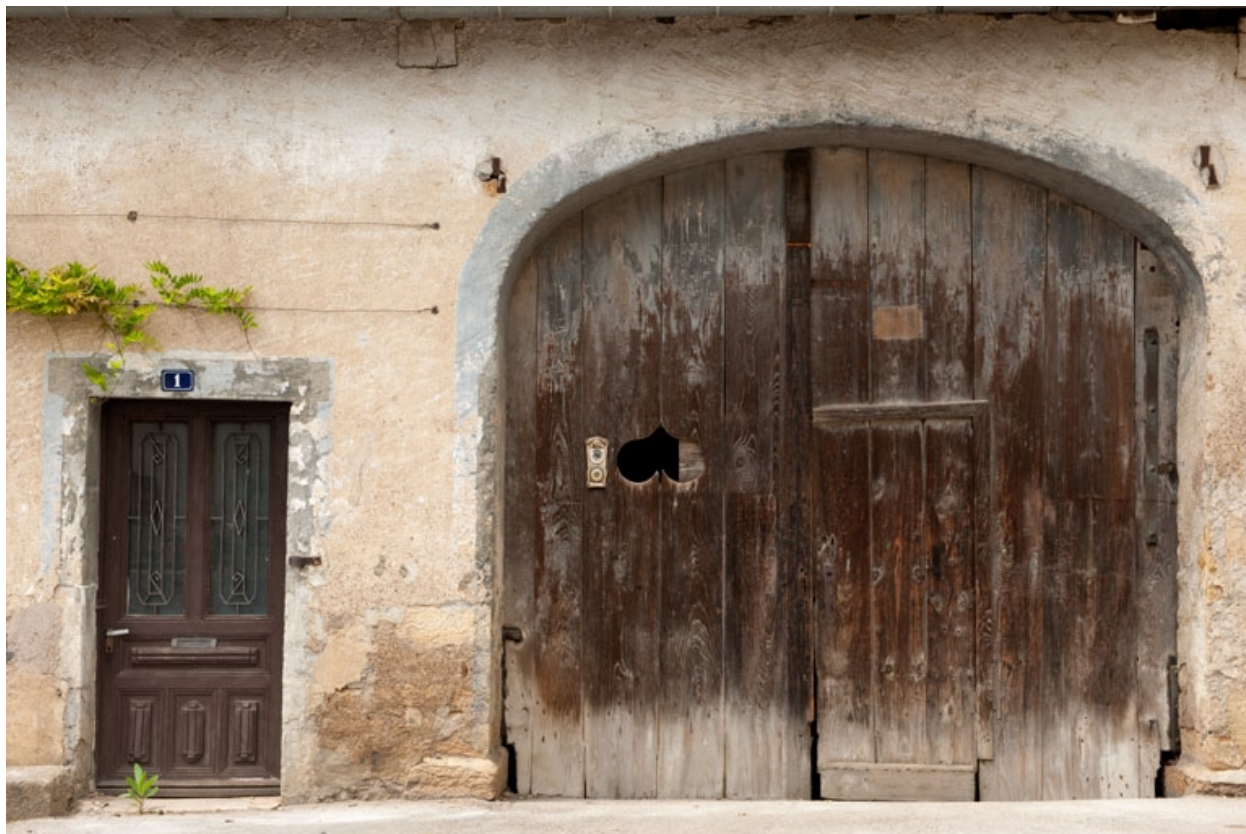
Détail de la façade,  
côté rue des Gratteris.  
Phot. Jérôme Mongreville  
IVR43\_20102500635NUC4A

Détail de la façade, côté rue des Gratteris.
