Bourgogne-Franche-Comté, Saône-et-Loire  
Le Tartre  
Gommerand

## ferme

Numéro de dossier : IA71001451

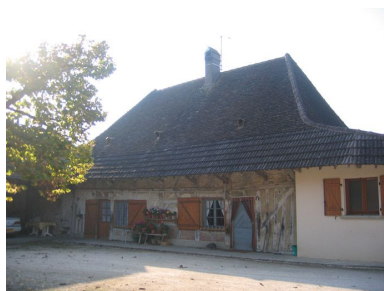
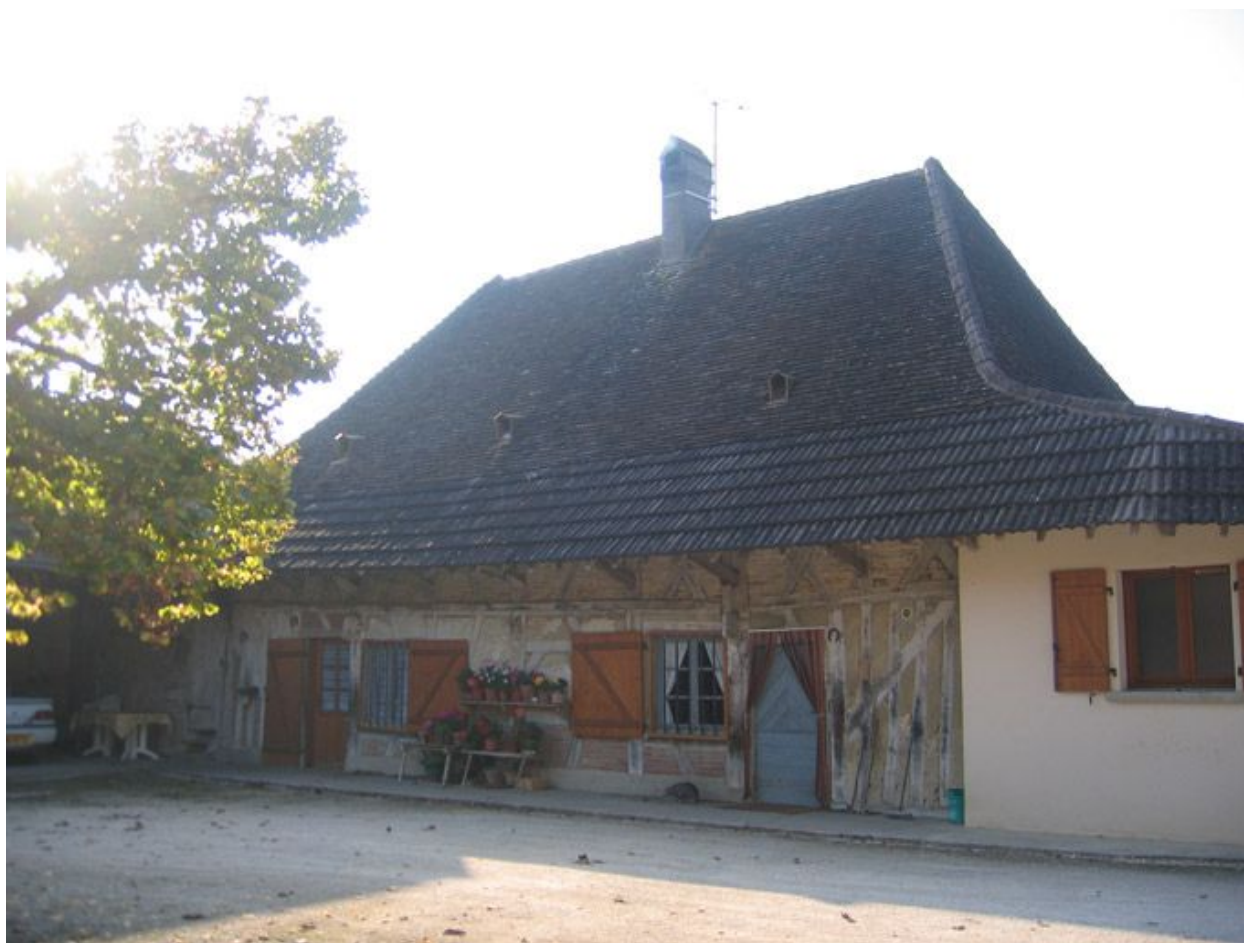
IVR26\_20077100327NUC1A

Vue d'ensemble de la  
façade de l'habitation.

Ferme constituée d'une maison et d'un bâtiment des dépendances en vis-à-vis. La maison, implantée en bordure de route, est en pans de bois à "poteaux rapprochés" et croix-de-saint-André au surcroît. Le soubassement, en brique ou en pierre (?) est très fin et inexistant par endroits. Les poutres transversales sont assemblées à tenon passant. La pièce principale, située à droite, ne contient plus la cheminée d'origine. La porte d'entrée est cloutée dans sa moitié inférieure et à chevrons dans sa moitié supérieure. Les fenêtres ont toutes des barreaux. On accède en façade à l'échelle du grenier située sous appentis au petit pan gauche. Le toit de la maison est haut et pentu. Un logis de deux pièces, en pans de bois à chevrons, est implanté perpendiculairement à la maison, à sa gauche, sur un côté de la cour. Ce logis est prolongé à droite par un auvent à deux pans jusqu'à l'angle antérieur gauche de la maison. Un four à pain (chambre en pans de bois à chevrons) est situé dans l'angle postérieur droit de la maison. Un autre, plus petit et en brique, est situé dans l'angle postérieur gauche. Le puits à balancier et l'abreuvoir sont situés dans l'angle antérieur droit de la maison. La moitié gauche du bâtiment des dépendances, en pans de bois à chevrons, est constituée d'une étable flanquée d'une charretterie à gauche et d'une grange à droite. Un petit toit à porcs est accolé à la façade de la grange. Un jour rectangulaire cintré en haut est percé dans chaque vantail de la porte de grange. La moitié droite du bâtiment est en "matériaux agglomérés", constituée d'une grange et d'une

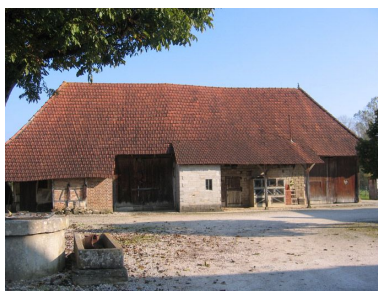
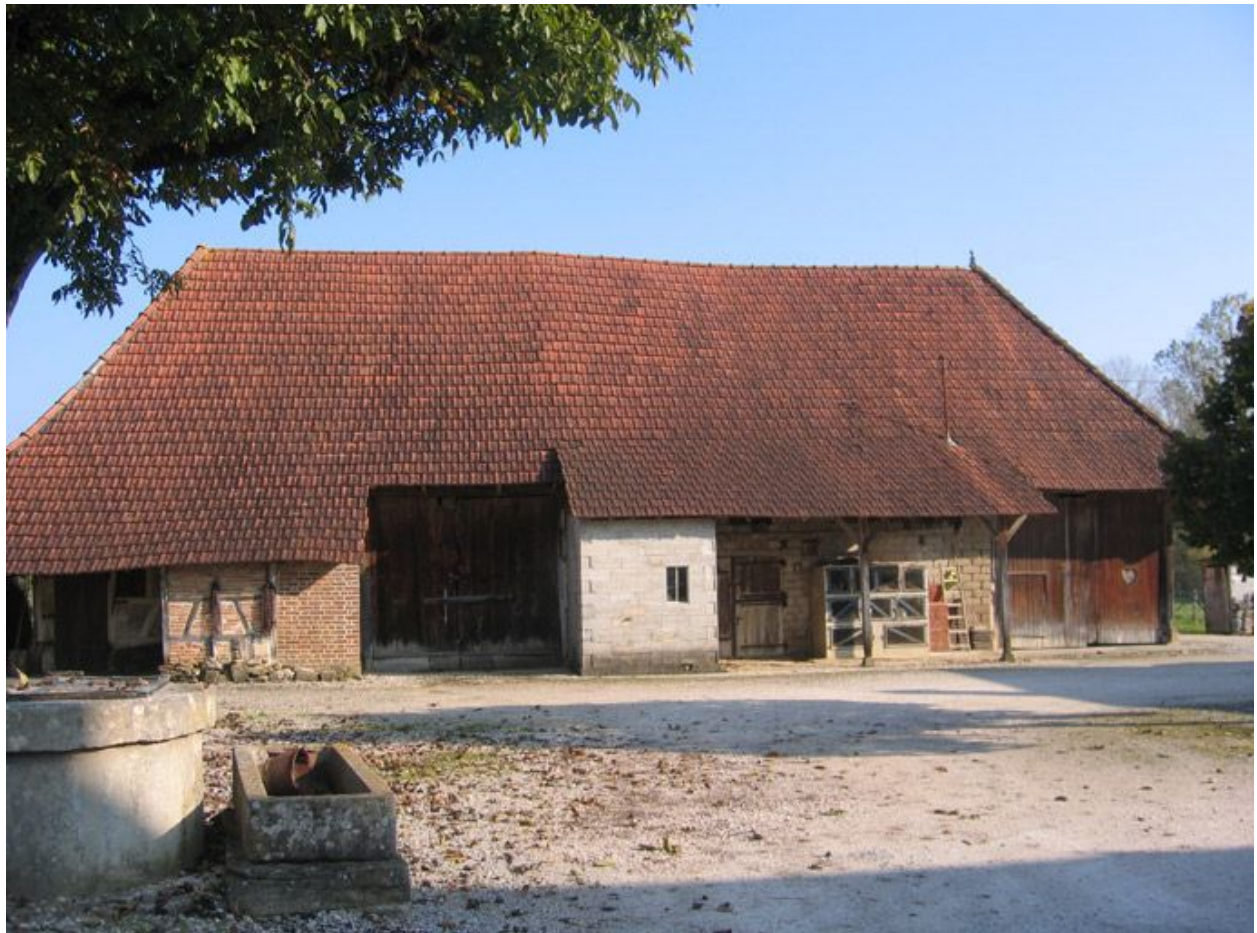
IVR26\_20077100328NUC1A

Vue d'ensemble de la façade  
du bâtiment des dépendances.

étable. Un jour en forme de coeur est percé dans un vantail de la porte de grange. Le jardin potager occupe le quatrième côté de la cour. Toutes les parties en pans de bois à chevrons ont un soubassement en pierre.
