Bourgogne-Franche-Comté, Doubs  
Vaire  
chemin de Roche

## tuilerie de Vaire-le-Petit

Numéro de dossier : IA25001414  
Date de l'enquête initiale : 2014  
Date(s) de rédaction : 2015  
Cadre de l'étude : patrimoine industriel patrimoine industriel du Doubs  
Degré d'étude : étudié

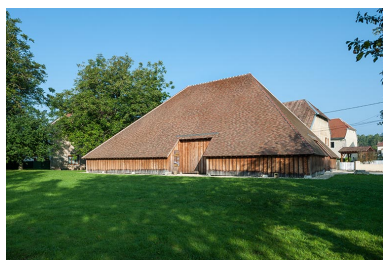
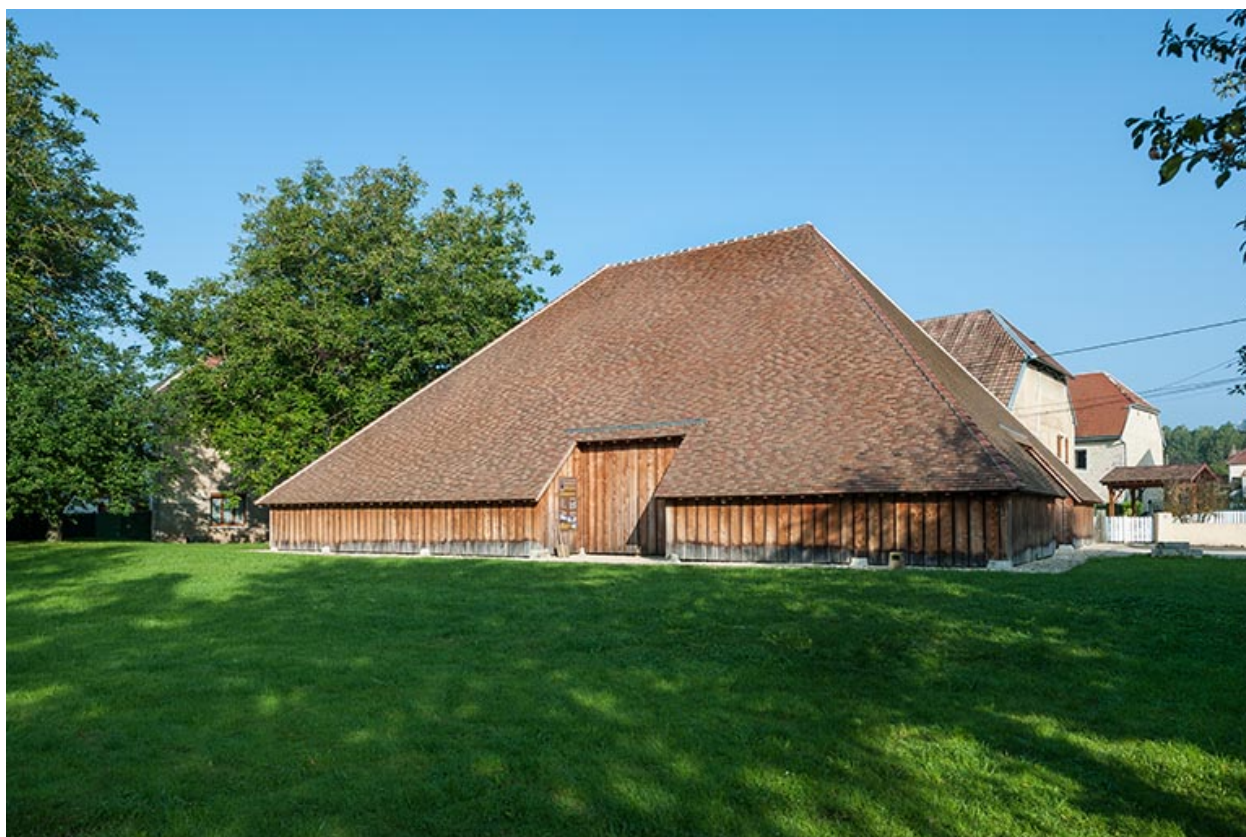
Vue d'ensemble depuis le sud-est.  
Phot. Jérôme Mongreville  
IVR43\_20142501294NUC4A

Vue d'ensemble depuis le sud-est.

De plan rectangulaire, le bâtiment est couvert d'une haute toiture à croupes débordantes, composée d'une charpente en bois et de tuile plate.

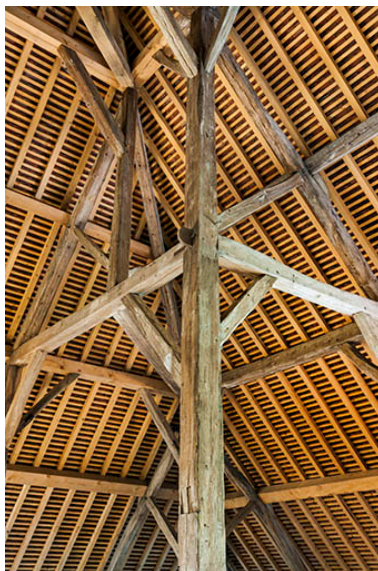
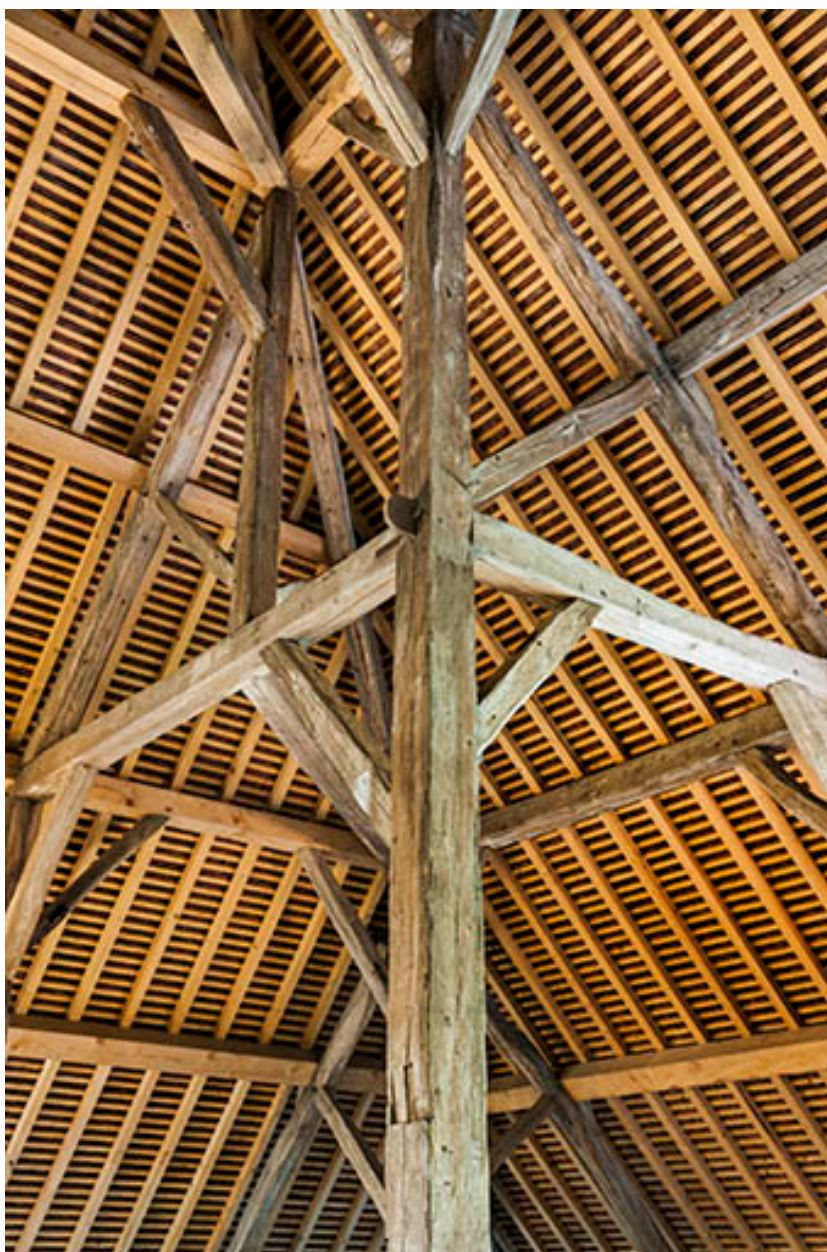
Charpente du séchoir.  
Détail de la croupe.  
Phot. Jérôme Mongreville  
IVR43\_20162501141NUC4A

Charpente du séchoir. Détail de la croupe.

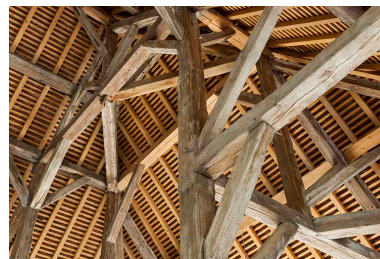
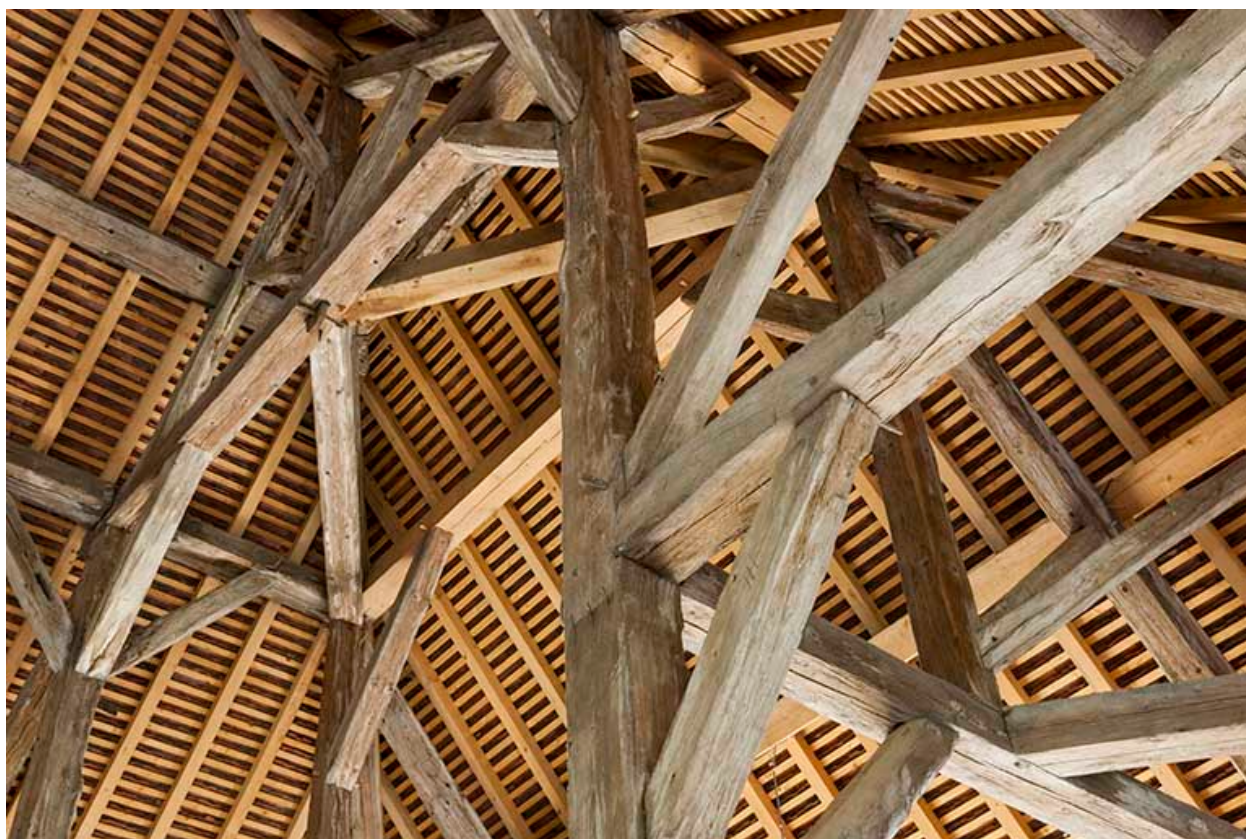
Croupe du séchoir. Partie  
supérieure de la charpente.  
Phot. Jérôme Mongreville  
IVR43\_20162501142NUC4A

Croupe du séchoir. Partie supérieure de la charpente.

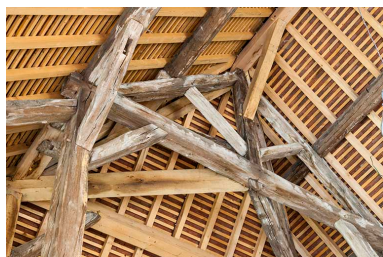
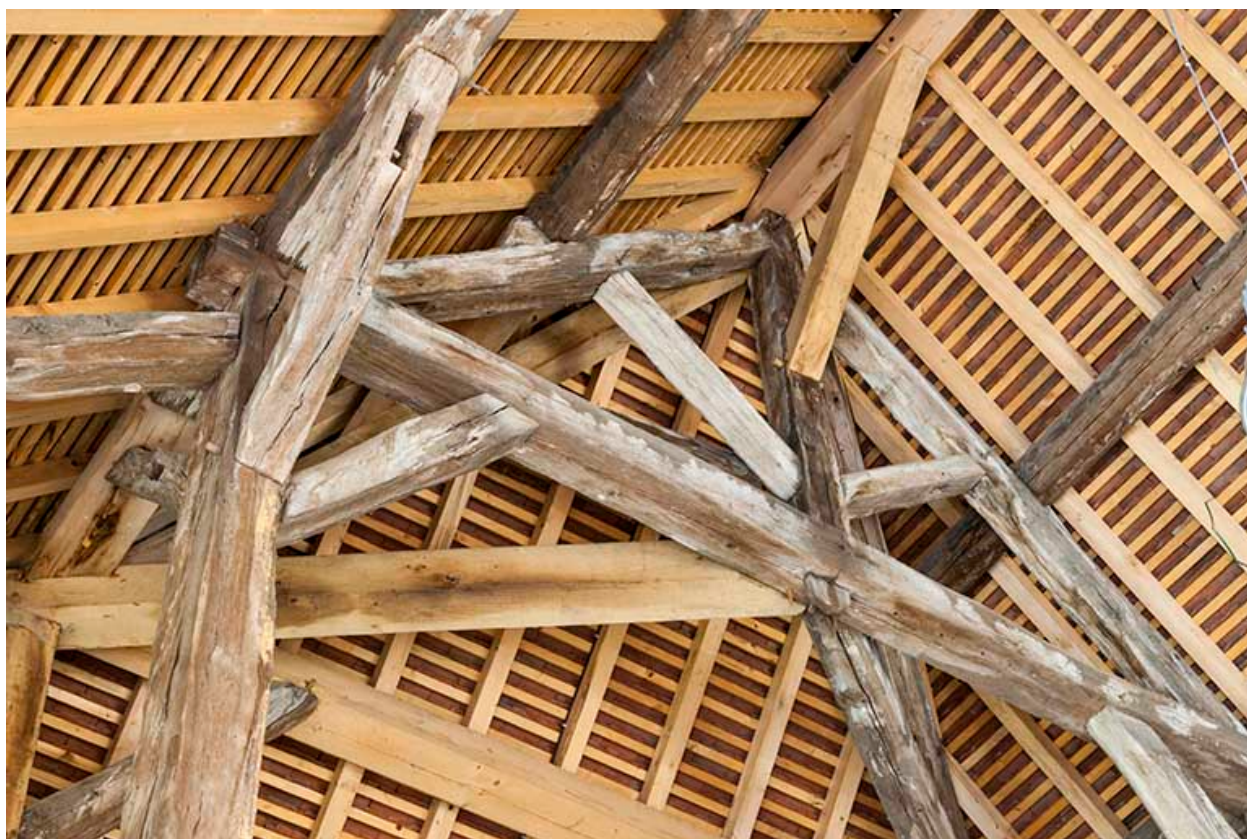
Détail de la charpente de la croupe.  
Phot. Jérôme Mongreville  
IVR43\_20162501143NUC4A

Détail de la charpente de la croupe.

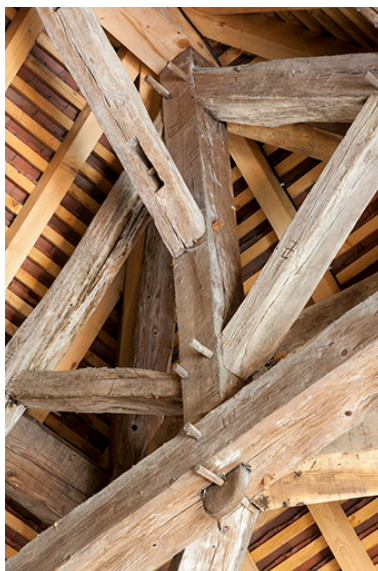
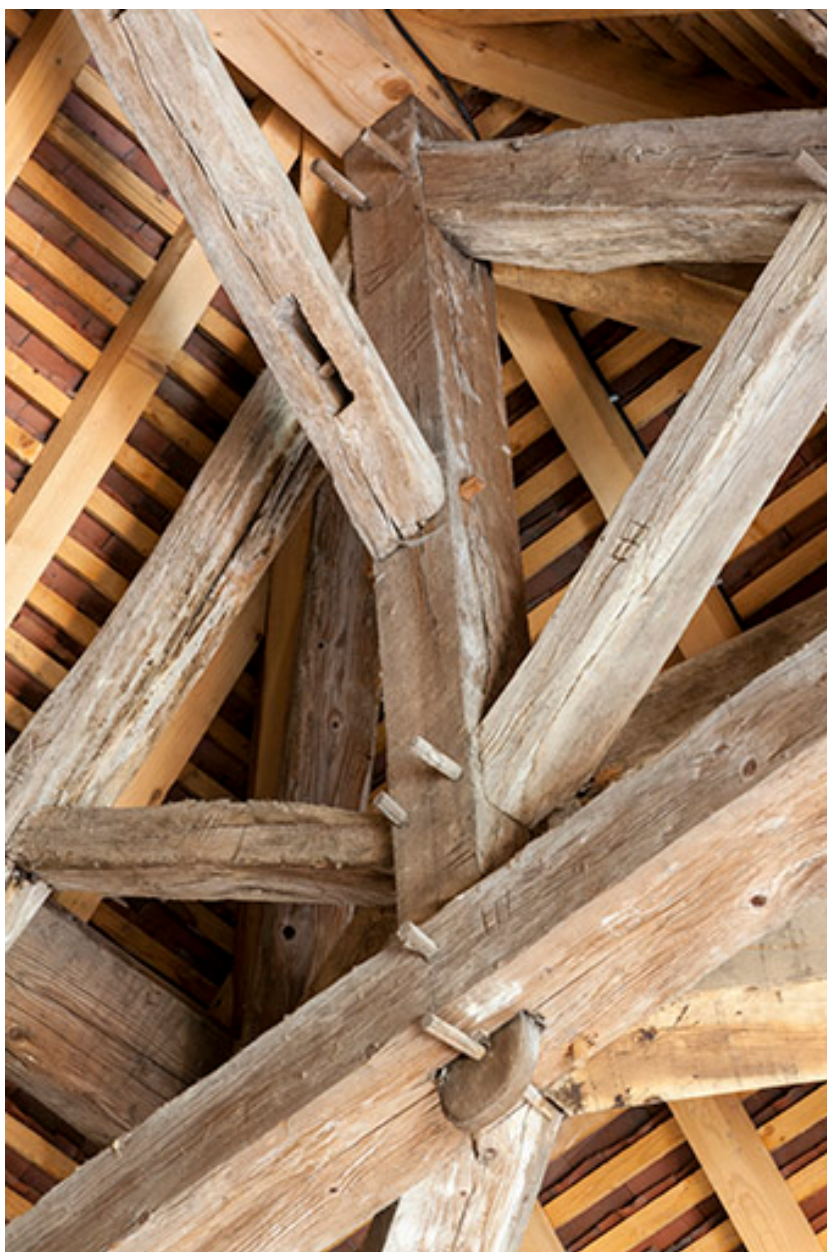
Assemblage de la ferme  
de la croupe. Détail.  
Phot. Jérôme Mongreville  
IVR43\_20162501144NUC4A

Assemblage de la ferme de la croupe. Détail.
