Bourgogne-Franche-Comté, Doubs  
Besançon  
îlot Proudhon  
5 rue Bersot

## **maison**

Numéro de dossier : IA25000597  
Date de l'enquête initiale : 1996  
Date(s) de rédaction : 2009  
Cadre de l'étude : enquête thématique régionale demeures bisontines  
Degré d'étude : étudié

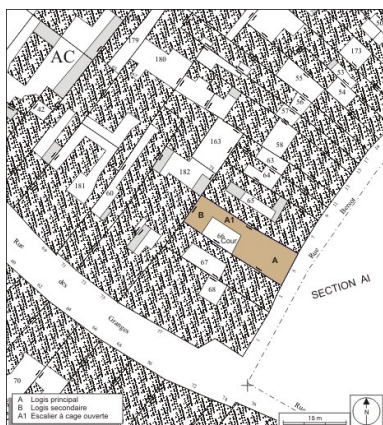
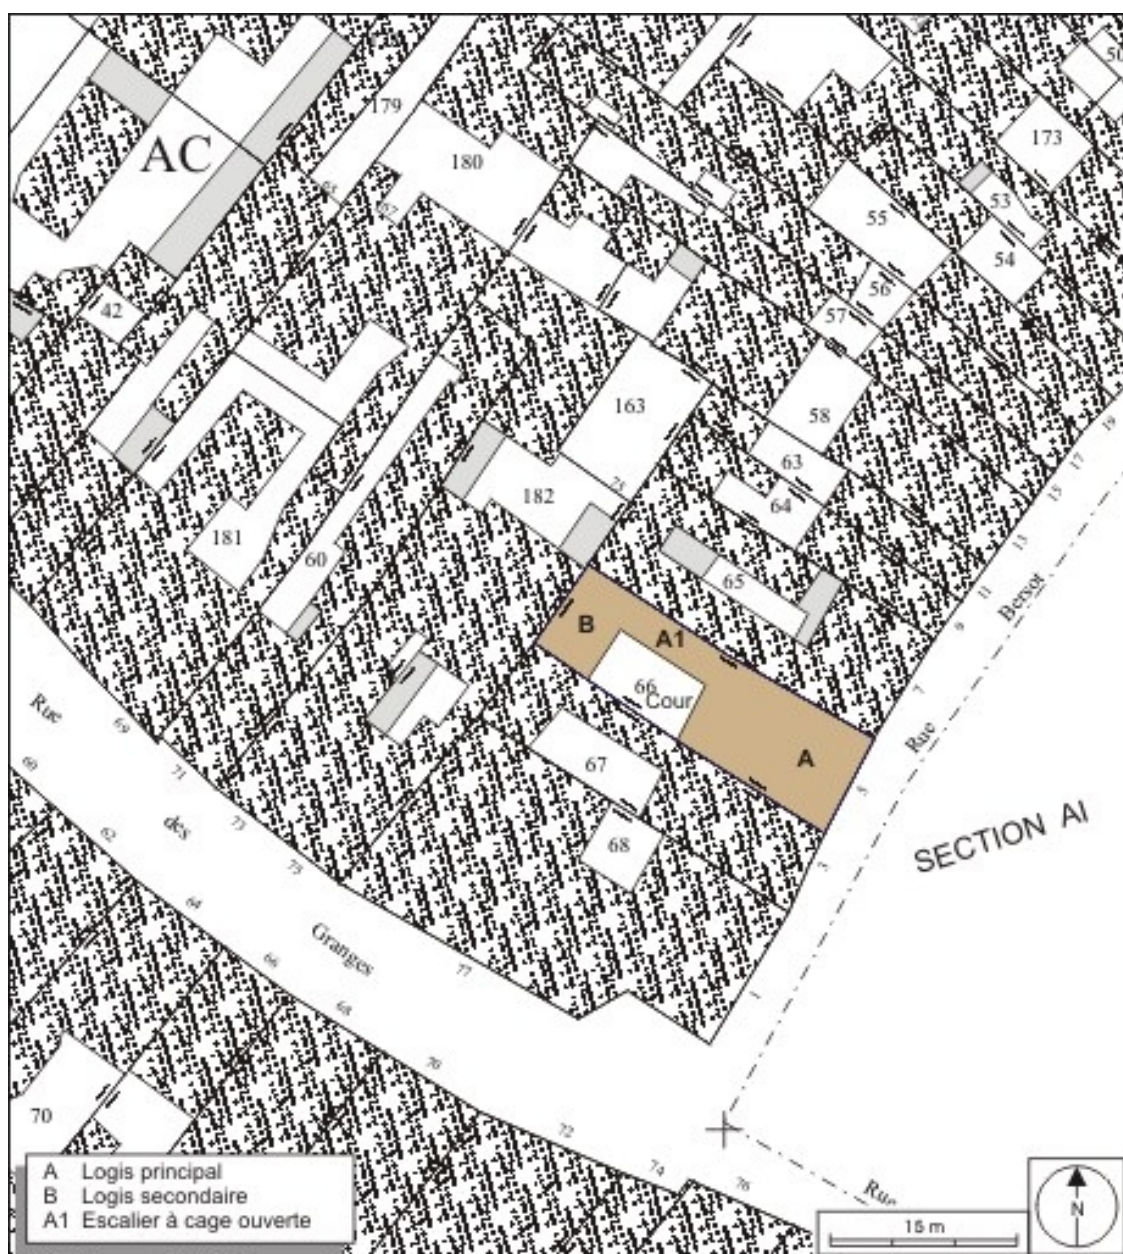
Plan masse et de situation. Extrait du plan cadastral, 1974, section AC.  
Dess. André Céréza  
IVR43\_20102500035NUDA

Plan masse et de situation. Extrait du plan cadastral, 1974, section AC.

Technique de relevé : reprise de fond ; Échelle : 1/500

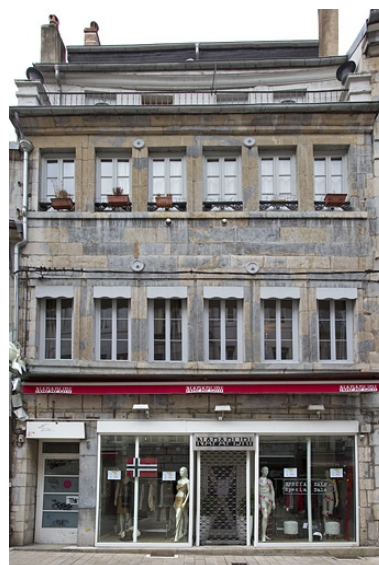
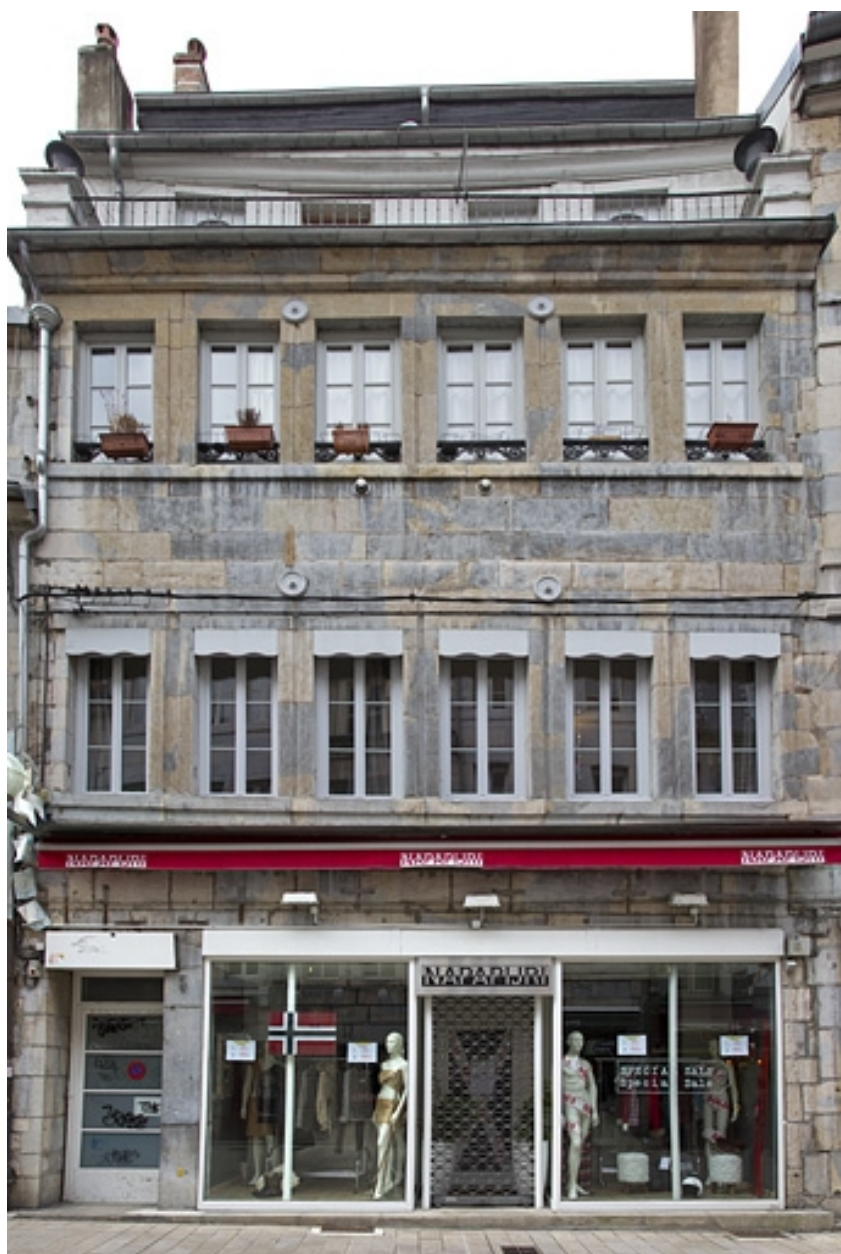
Logis principal, façade antérieure : de face.  
Phot. Yves Sancey  
IVR43\_20122500346NUC2A

Logis principal, façade antérieure : de face.

Le logis sur rue porte la date 1700 au-dessus de l'entrée qui a probablement été modifiée au 19e siècle pour passer d'une porte cochère (conservée sur cour) à une porte de couloir, tandis qu'une grande baie de boutique était percée à droite de celle-ci. Cette façade, comprenant un étage carré d'origine, a été surélevée d'un étage à l'identique sans doute dans le courant du 18e siècle, et a été complétée par deux étages de comble en retrait avec balcon au 19e siècle. Le logis secondaire, à un étage carré d'origine, a subi le même sort.

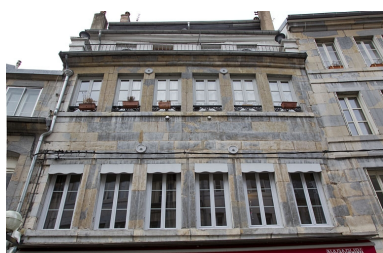
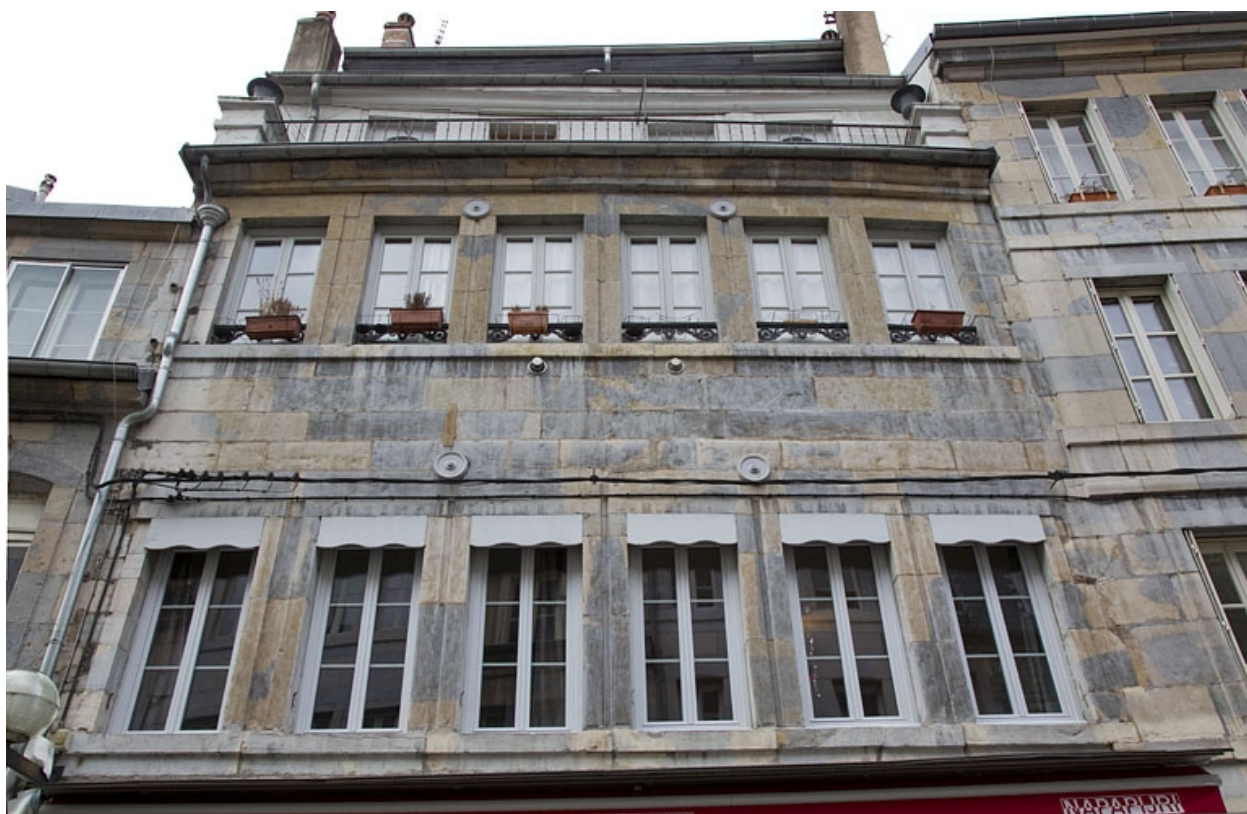
Logis principal, façade antérieure : détail de la partie supérieure à partir du premier étage.  
Phot. Yves Sancey  
IVR43\_20122500348NUC2A

Logis principal, façade antérieure : détail de la partie supérieure à partir du premier étage.

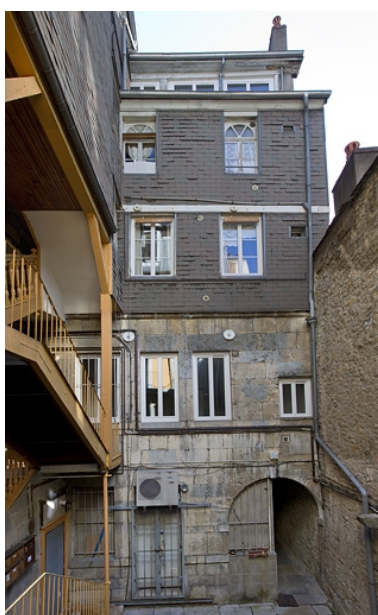
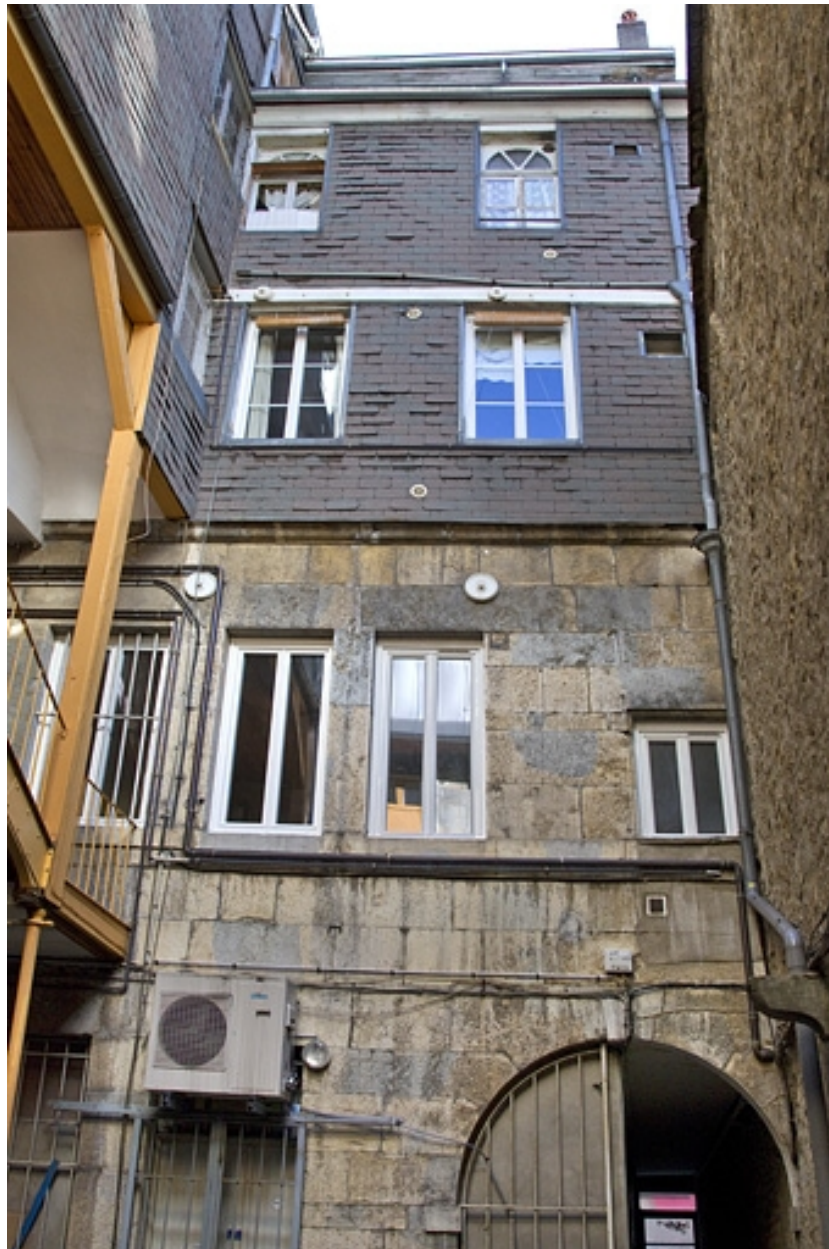
Logis principal, façade postérieure : détail de l'étage et de la surélévation.  
Phot. Yves Sancey

Logis principal, façade postérieure : détail de l'étage et de la surélévation.

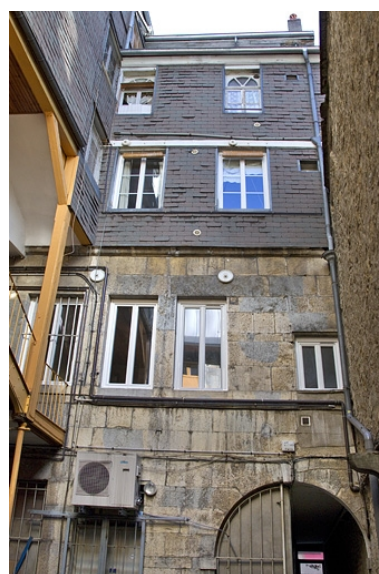
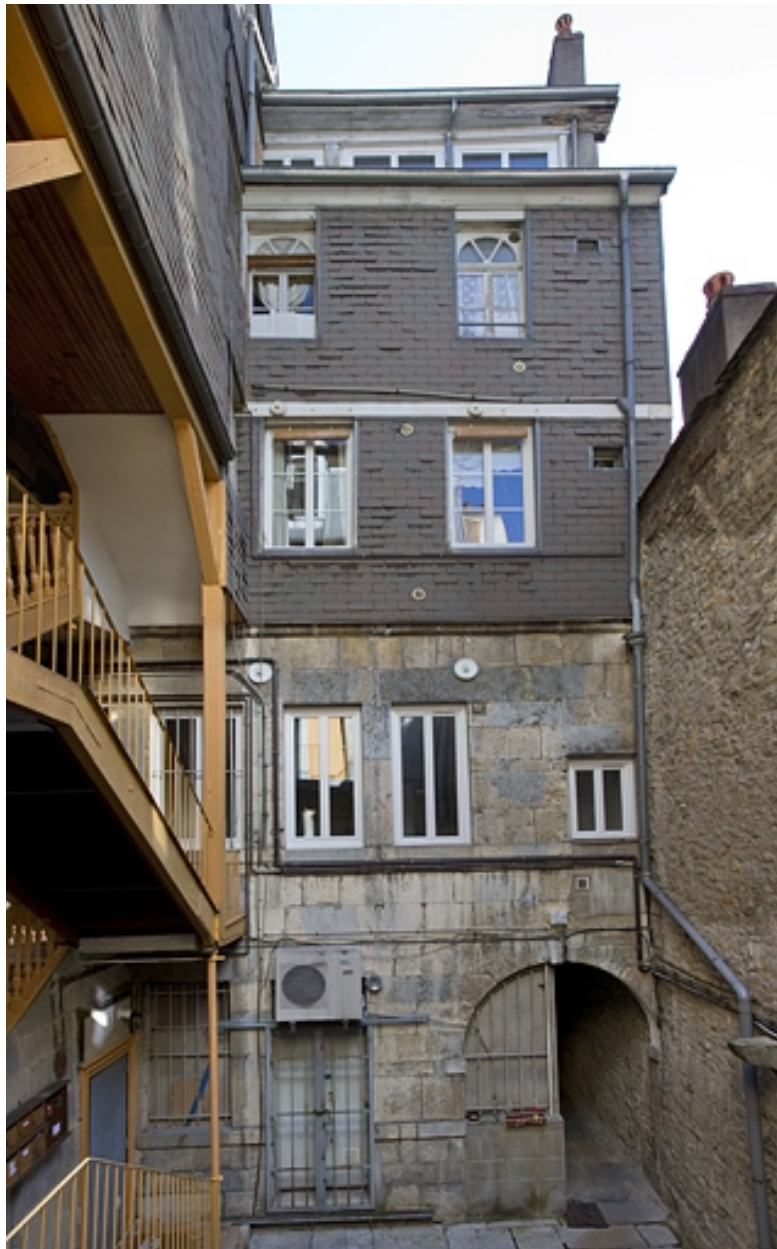
Logis principal, façade  
postérieure : de face.  
Phot. Yves Sancey  
IVR43\_20122500347NUC2A

Logis principal, façade postérieure : de face.

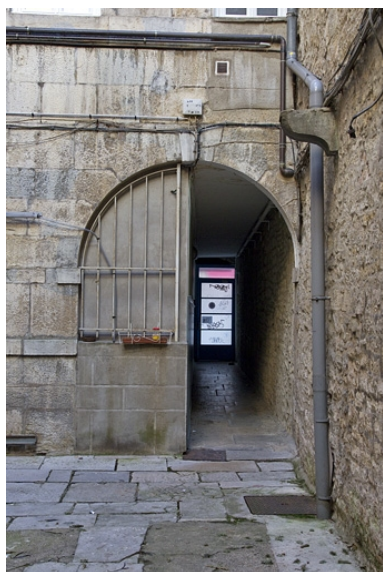
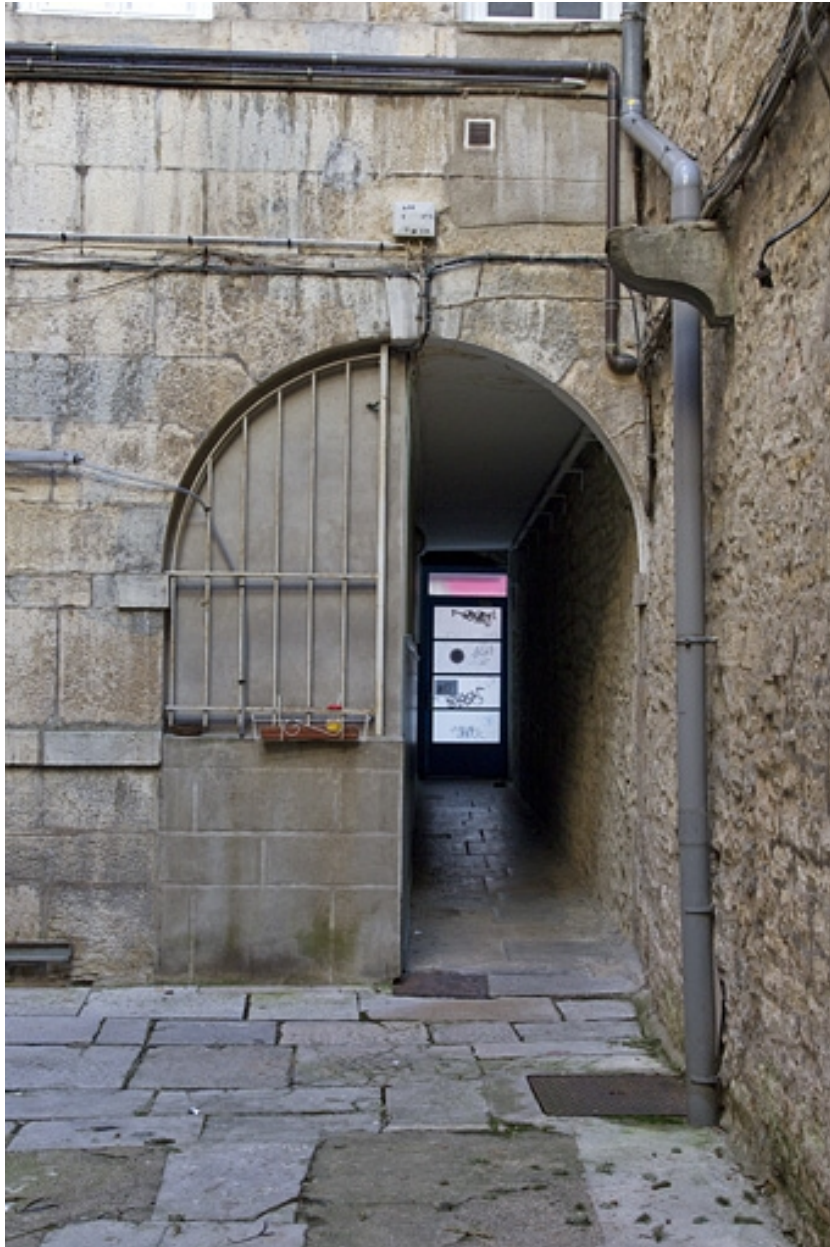
Logis principal, façade postérieure :  
détail de la porte cochère.  
Phot. Yves Sancey  
IVR43\_20122500351NUC2A

Logis principal, façade postérieure : détail de la porte cochère.

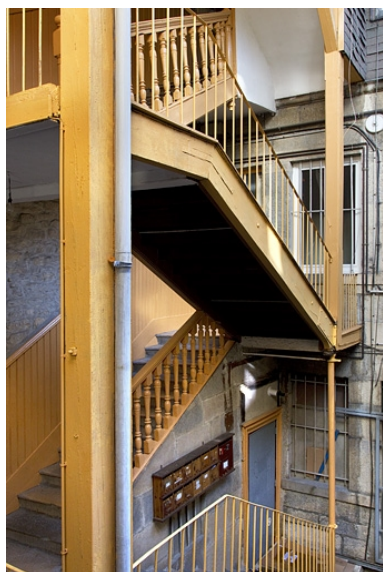
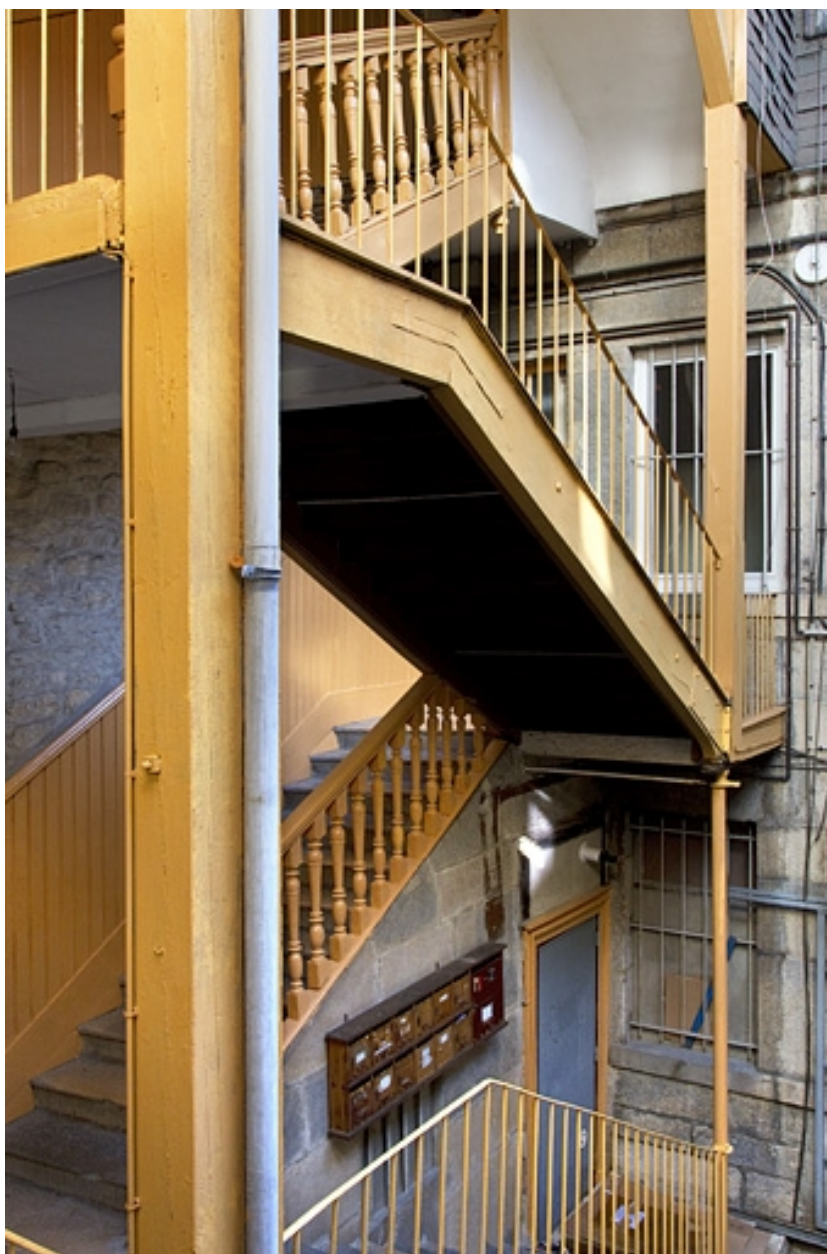
Vue de l'escalier à cage ouverte  
depuis la deuxième volée.  
Phot. Yves Sancey  
IVR43\_20122500355NUC2A

Vue de l'escalier à cage ouverte depuis la deuxième volée.

Le logis sur rue a été bâti sur une cave voûtée en berceau et une autre plafonnée. Le logis secondaire en fond de cour comprend une remise située dans l'axe de l'ancienne porte cochère. Tous deux sont distribués par un escalier à cage ouverte en maçonnerie puis en charpente. La façade antérieure du logis principal est en pierre de taille ainsi que les deux premiers niveaux sur cour, le reste étant recouvert d'un essentage de matériau synthétique. Le logis secondaire, en moellon enduit pour les deux premiers niveaux, est en pierre de taille pour le reste.

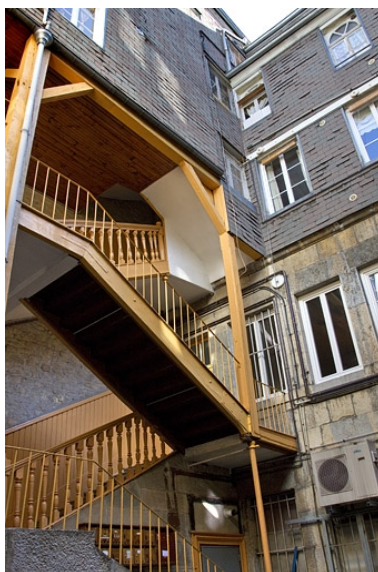
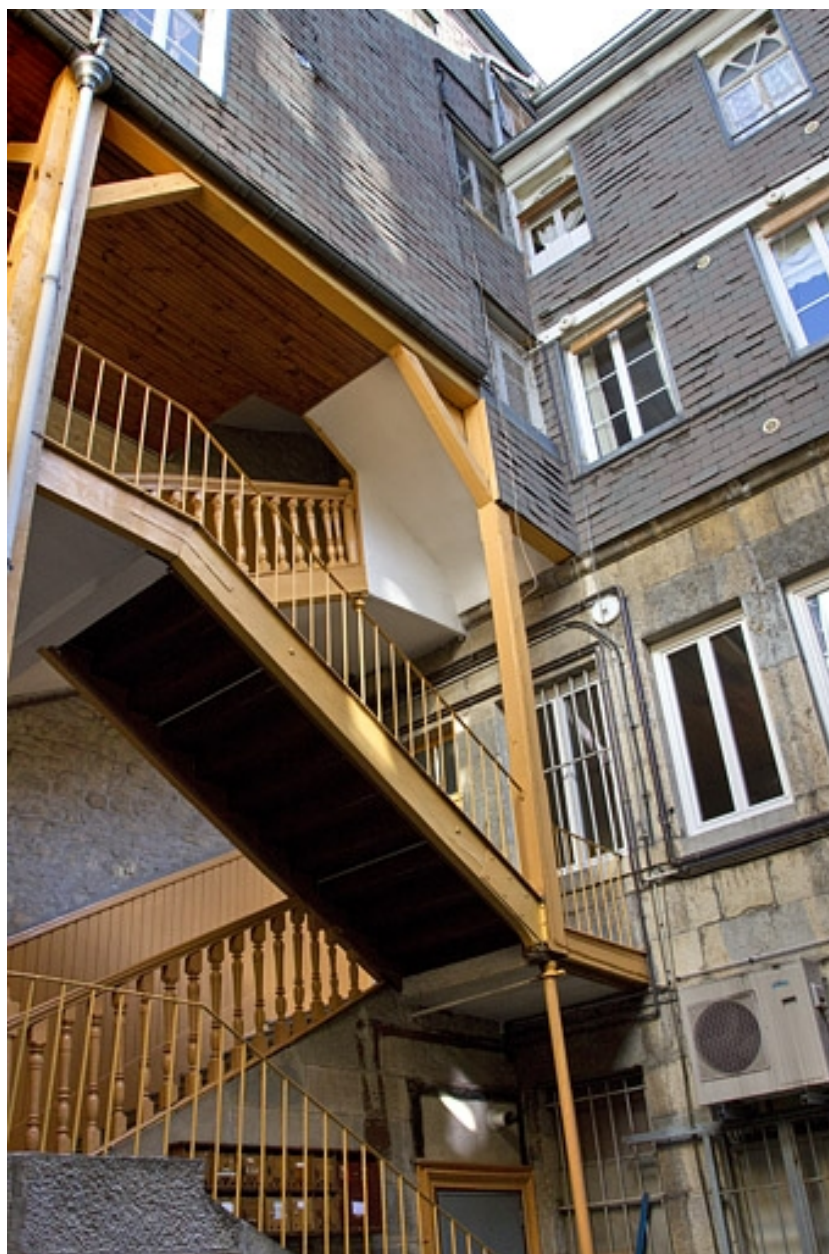
Vue d'ensemble de l'escalier  
à cage ouverte sur cour.  
Phot. Yves Sancey  
IVR43\_20122500353NUC2A

Vue d'ensemble de l'escalier à cage ouverte sur cour.

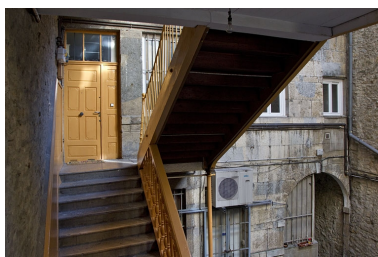
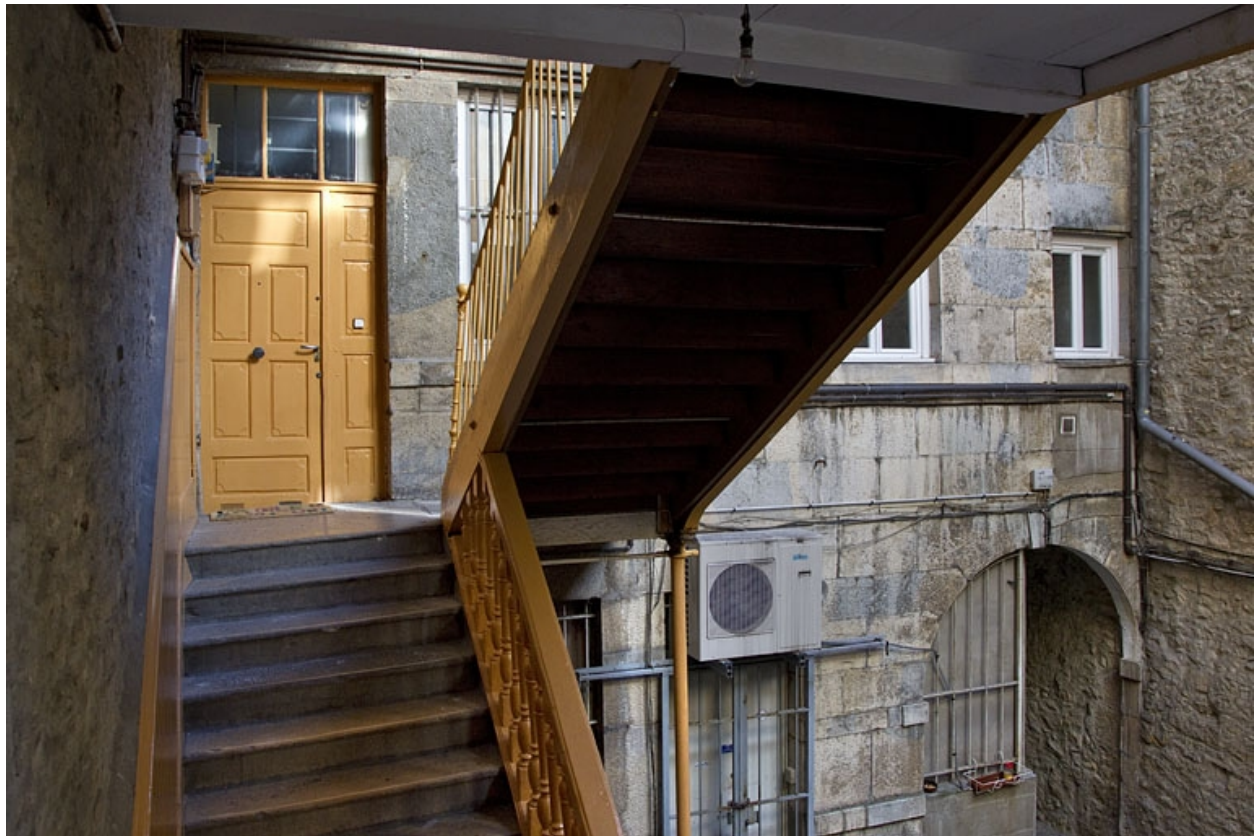
Logis principal : vue de l'intérieur  
de l'escalier à cage ouverte  
et de la porte d'entrée de  
l'appartement du premier étage.  
Phot. Yves Sancey  
IVR43\_20122500354NUC2A

Logis principal : vue de l'intérieur de l'escalier à cage ouverte et de la porte d'entrée de l'appartement du premier étage.

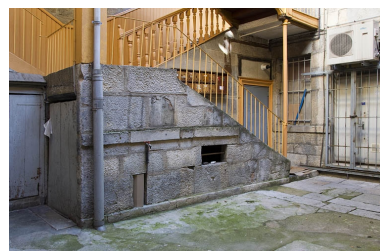
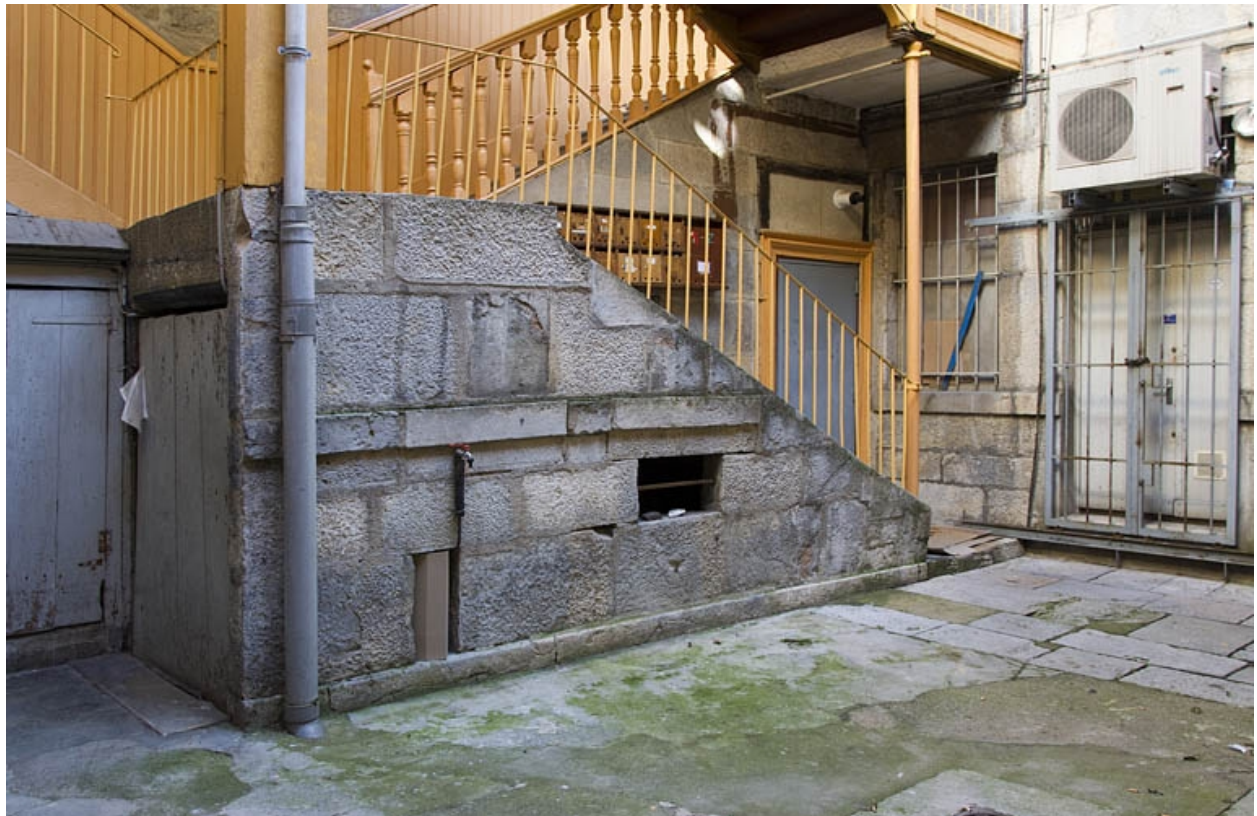
Vue du départ de l'escalier  
à cage ouverte sur cour.  
Phot. Yves Sancey  
IVR43\_20122500357NUC2A

Vue du départ de l'escalier à cage ouverte sur cour.

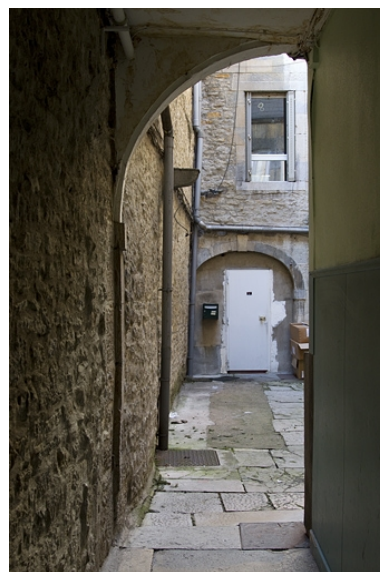
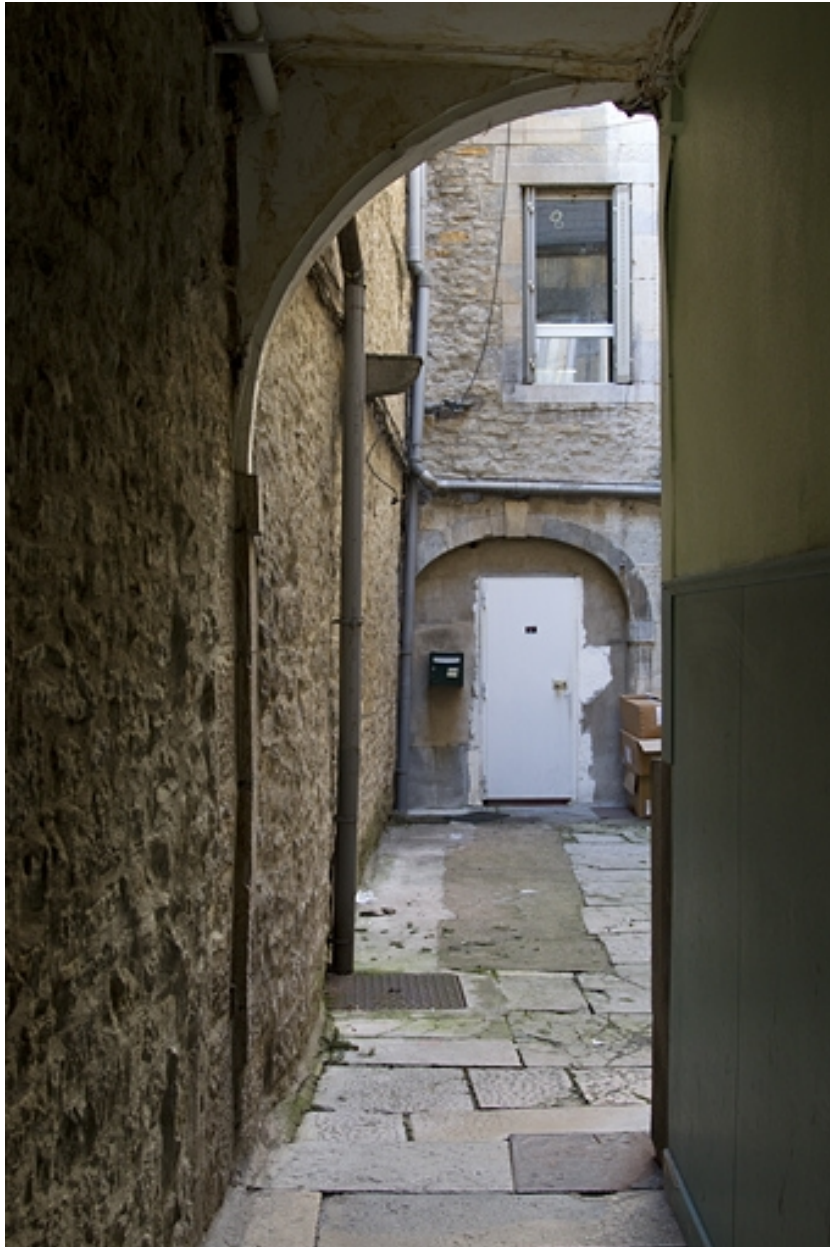
Logis secondaire : détail  
du porte cochère depuis le  
couloir du logis principal.  
Phot. Yves Sancey  
IVR43\_20122500356NUC2A

Logis secondaire : détail du porte cochère depuis le couloir du logis principal.

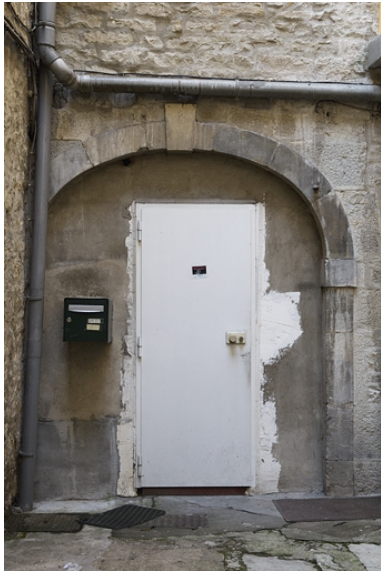
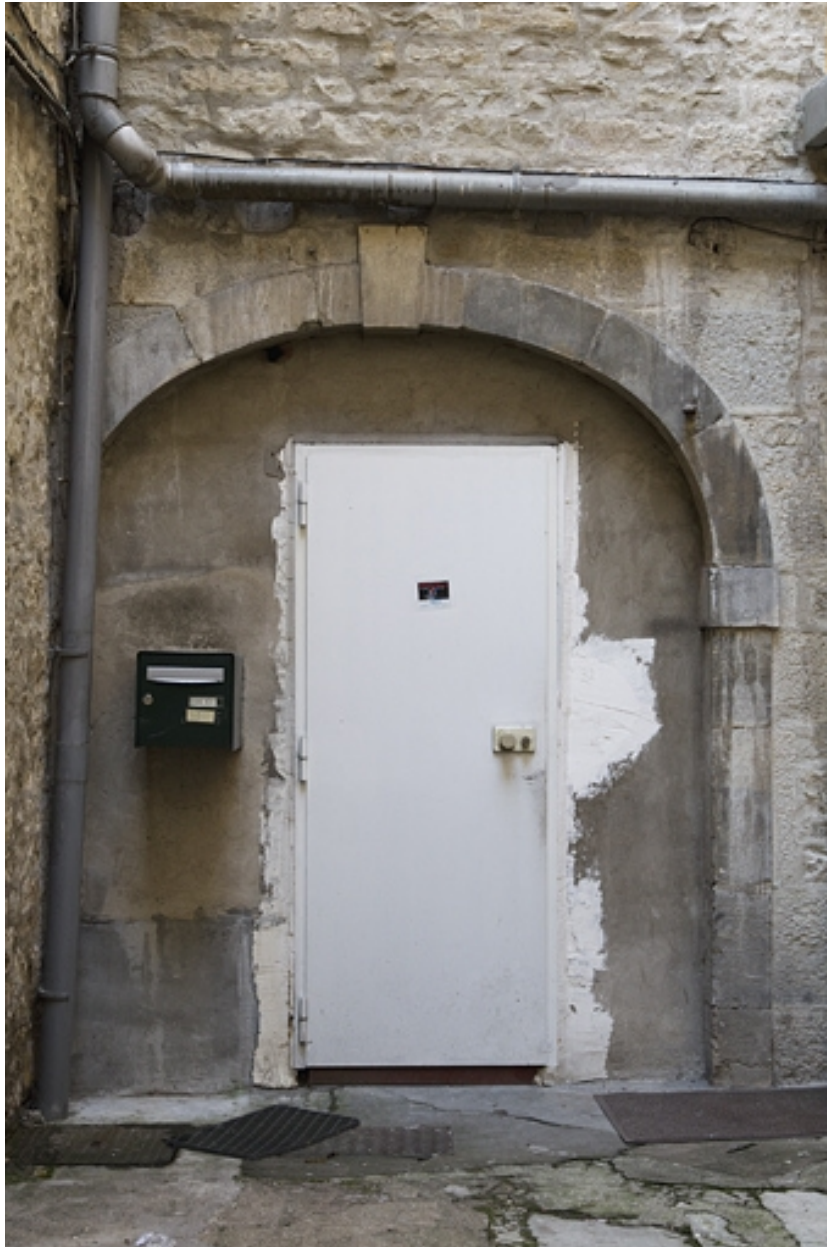
Logis secondaire, façade sur cour :  
détail de la porte cochère murée.

Logis secondaire, façade sur cour : détail de la porte cochère murée.

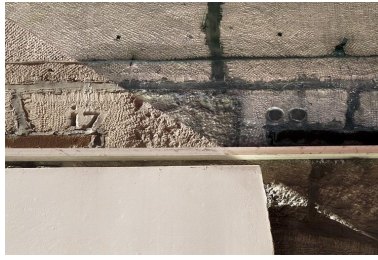
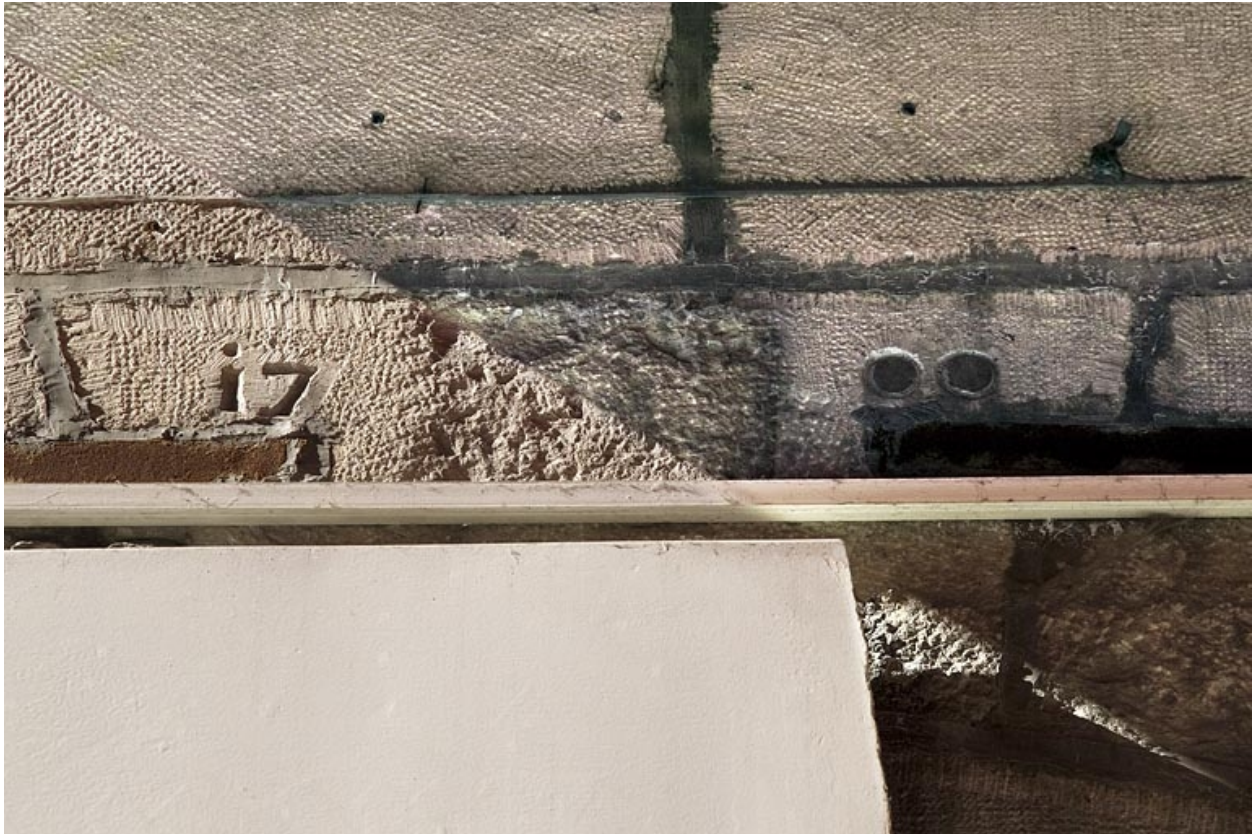
Façade antérieure : détail du  
chronogramme au-dessus de l'entrée.

Façade antérieure : détail du chronogramme au-dessus de l'entrée.
