Bourgogne-Franche-Comté, Doubs  
Besançon  
îlot Bouteiller  
16 rue des Granges

## maison

Numéro de dossier : IA25000550  
Date de l'enquête initiale : 1996  
Date(s) de rédaction : 2009  
Cadre de l'étude : enquête thématique régionale demeures bisontines  
Degré d'étude : étudié

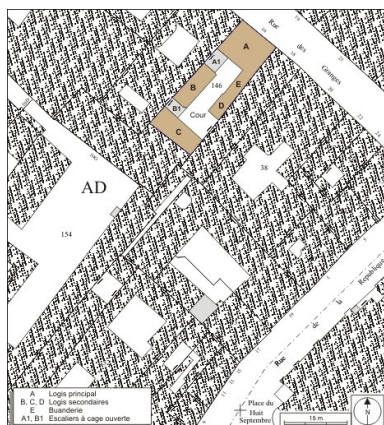
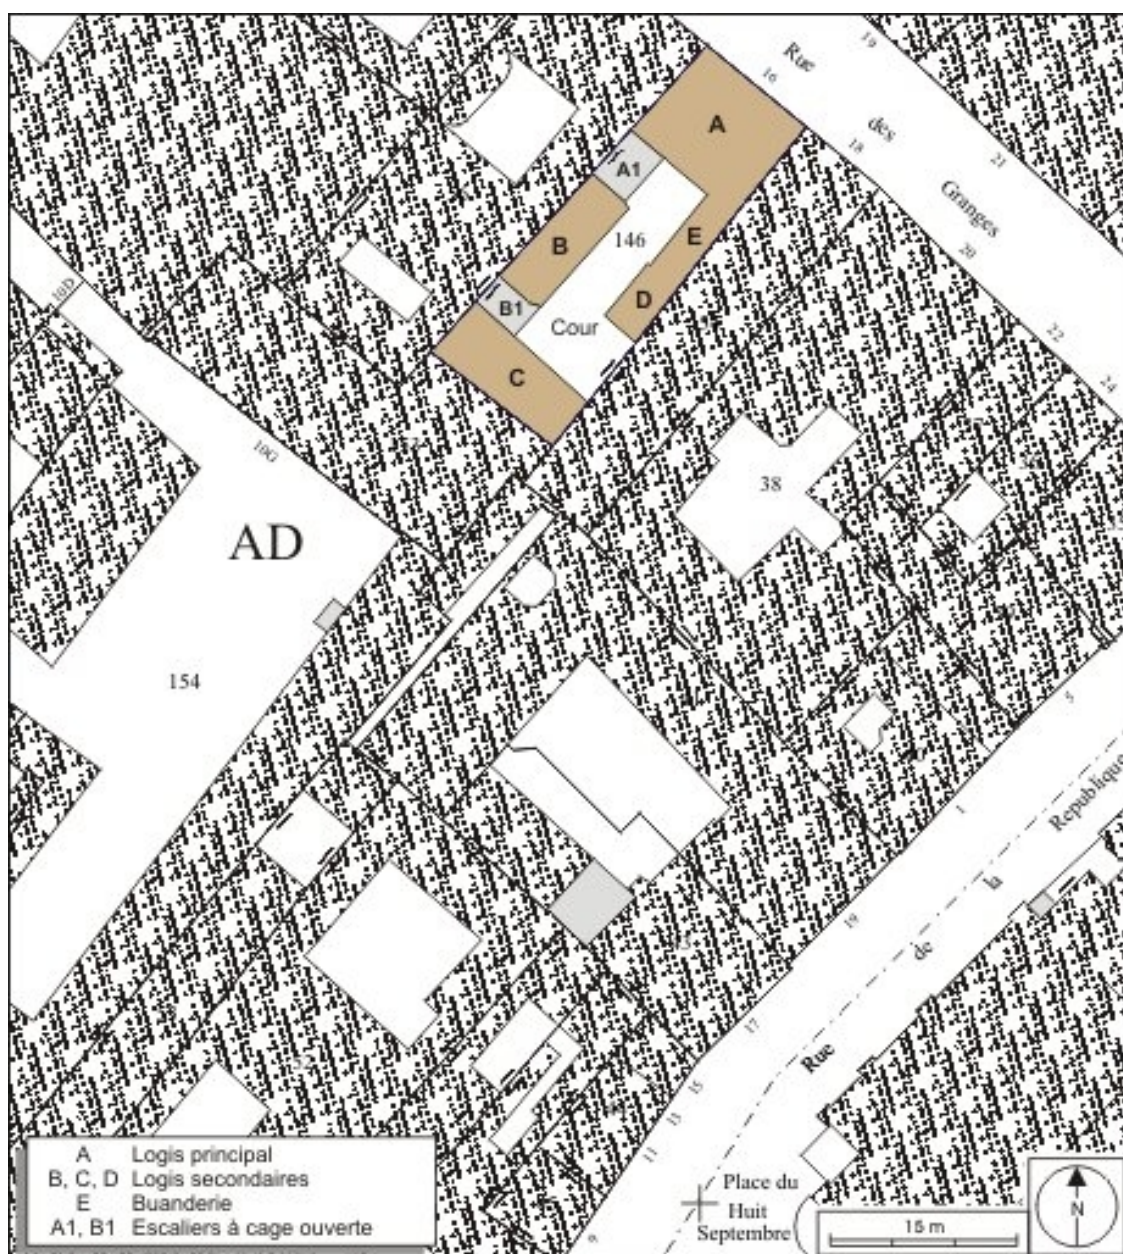
Plan masse et de situation. Extrait du plan cadastral, 1974, section AD.

Technique de relevé : reprise de fond ; Échelle : 1/500

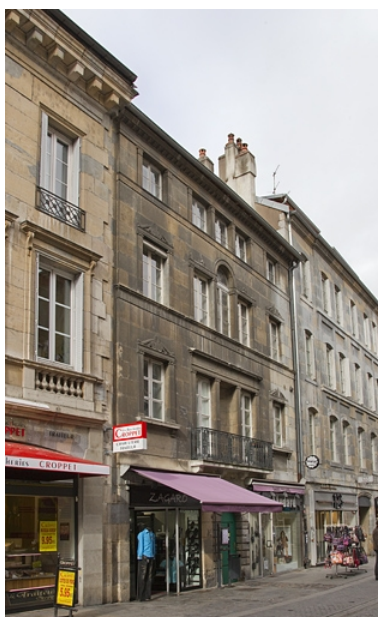
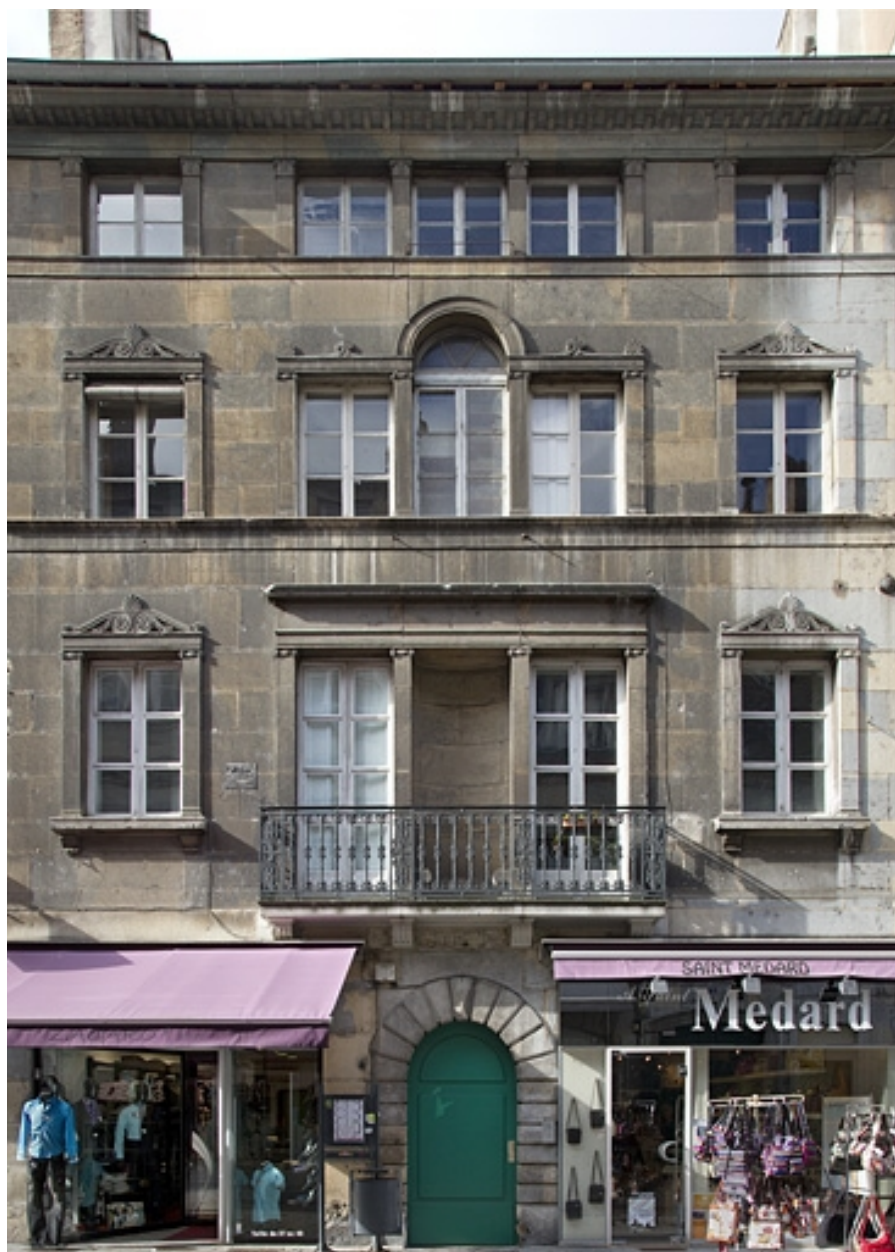
Vue d'ensemble de la façade antérieure : de face.

L'édifice est de datation hétérogène. A l'exception de la porte du couloir d'entrée de la 2e moitié du 16e siècle, la façade sur rue du logis principal a été entièrement refaite au début du 19e siècle probablement par l'architecte Pierre Marnotte. Le bâtiment fut surélevé de deux étages. La façade sur cour possède au premier étage deux ouvertures dont l'une date de la 2e moitié du 16e siècle et l'autre du 18e siècle, les deux autres étages datant du début du 19e siècle. Le logis secondaire, situé à droite de la cour, date de la 1ère moitié du 18e siècle, l'autre en face plutôt de la 2e moitié du 18e siècle. Au fond de la cour, un troisième logis porte la date 1660 et l'inscription "Dieu soit béni" au-dessus du rez-de-chaussée occupé par deux remises et une écurie. Un escalier à cage ouverte, construit au 19e siècle, distribue ce logis ainsi que celui situé à droite de la cour.

Les baies des premier et deuxième étages de la façade principale sont surmontées de frontons formés de deux volutes affrontées avec une palmette au centre. Ces fenêtres encadrent, au premier étage, une niche épaulée par deux baies, et au deuxième étage une serlienne. Au troisième étage, la baie centrale est rythmée par des pilastres d'ordre ionique.

L'architecte, auteur de la façade sur rue du début du 19<sup>e</sup> siècle, n'est pas connu, mais il a réalisé ici un décor néo-classique très soigné, unique en ville.

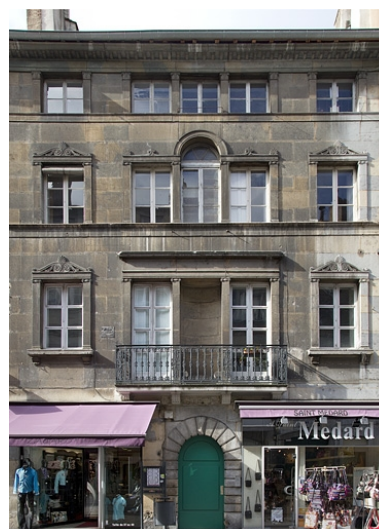
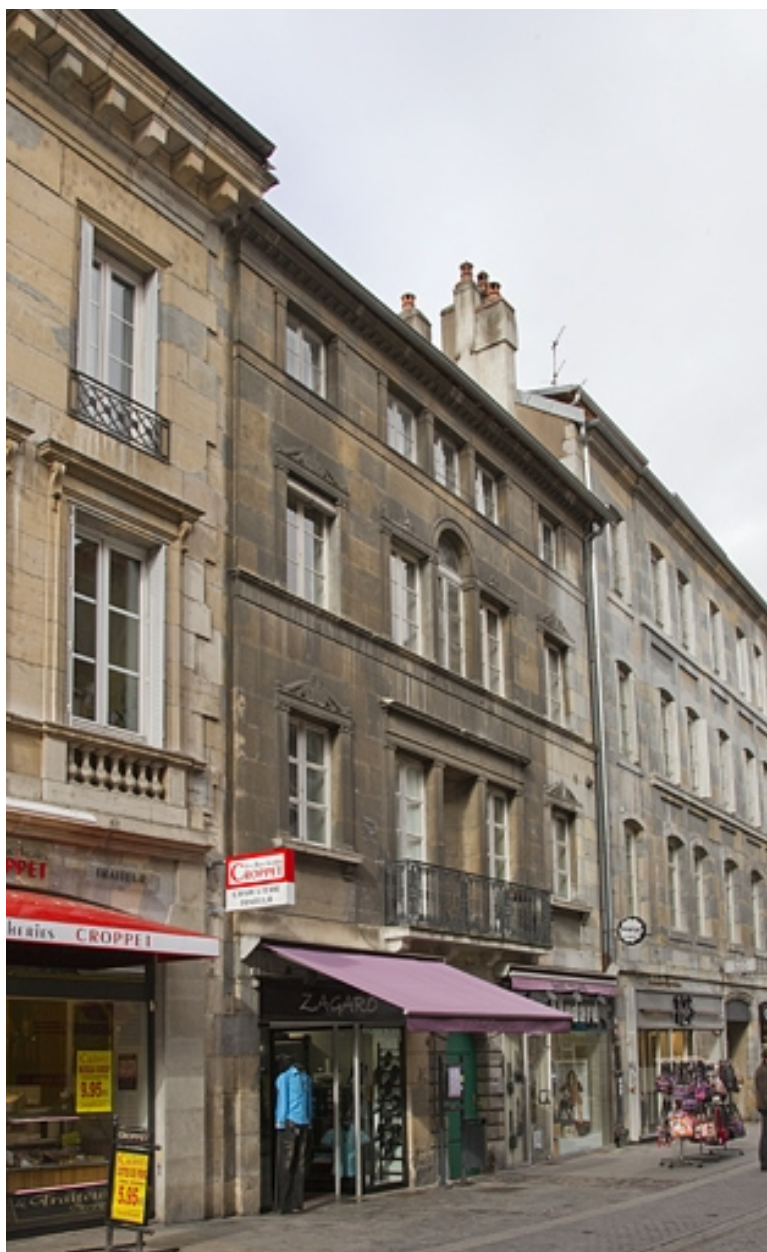
Vue d'ensemble de la façade  
antérieure : de trois quarts gauche.  
Phot. Yves Sancey  
IVR43\_20112500559NUC2A

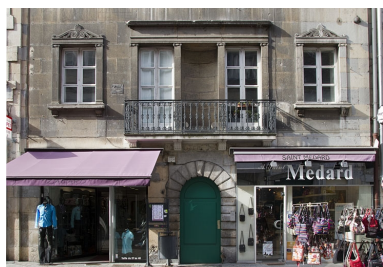
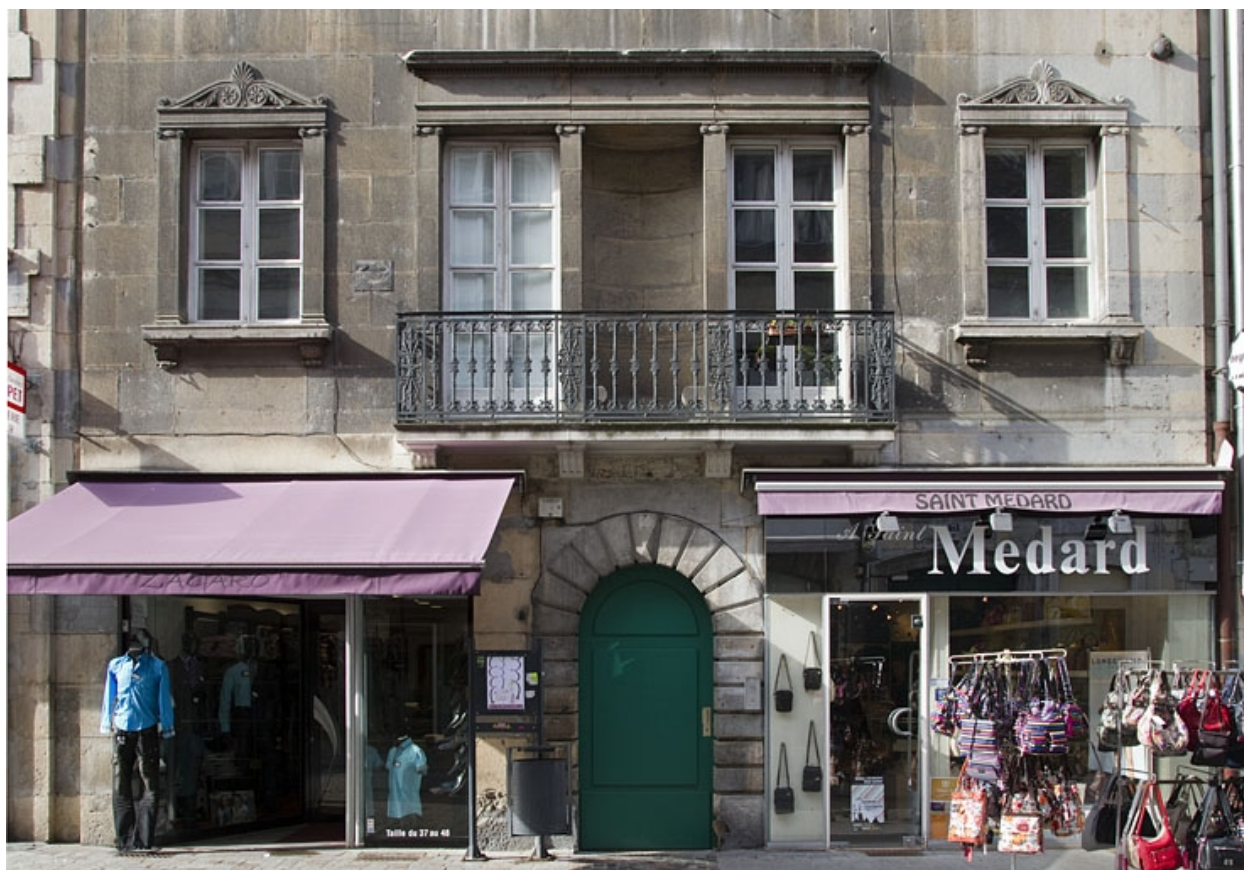
Logis principal : détail du  
rez-de-chaussée sur rue.  
Phot. Yves Sancey  
IVR43\_20112500568NUC2A

L'édifice est construit sur une grande parcelle rectangulaire. Le logis principal, à trois étages carrés, bâti sur deux caves voûtées en berceau et une autre voûtée d'arêtes, est distribué par un large couloir en position centrale encadré de deux boutiques sur rue et un escalier à cage ouverte en maçonnerie, puis en charpente, servant aussi au logis secondaire droit. Ce dernier, ainsi qu'un autre de l'autre côté de la cour, contre lequel se trouve une buanderie, sont perpendiculaires au logis principal. Le troisième logis, bâti sur un sous-sol voûté en berceau, occupe tout le fond de la parcelle. L'édifice est en pierre de taille, sauf la façade postérieure du logis principal et la buanderie qui sont en moellon.

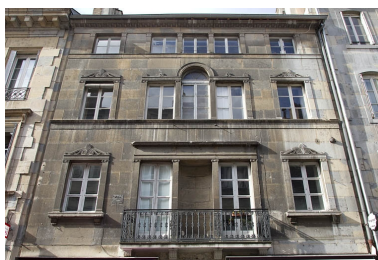
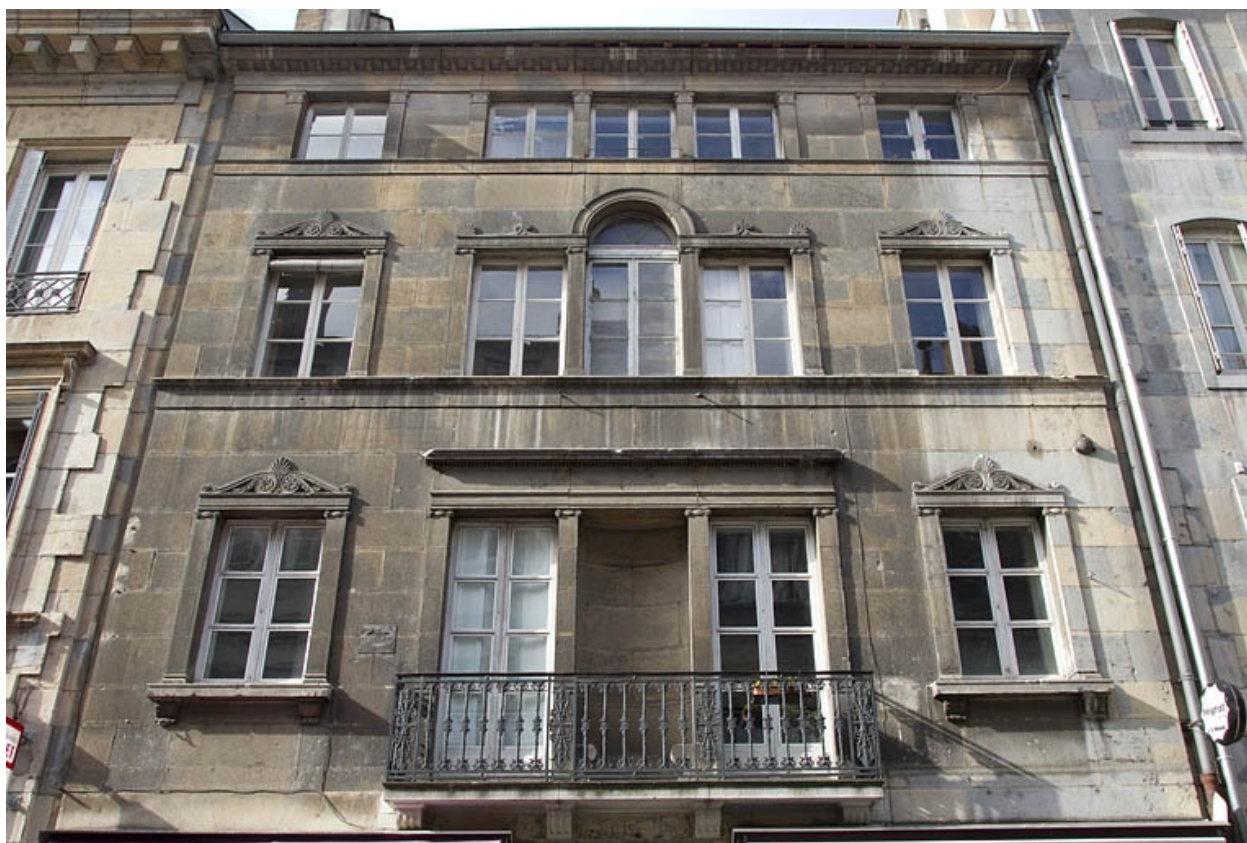
Logis principal : détail de la façade  
sur rue, à partir de premier étage.  
Phot. Yves Sancey  
IVR43\_20112500569NUC2A

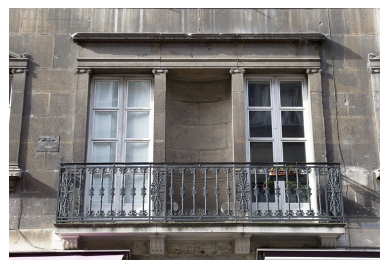
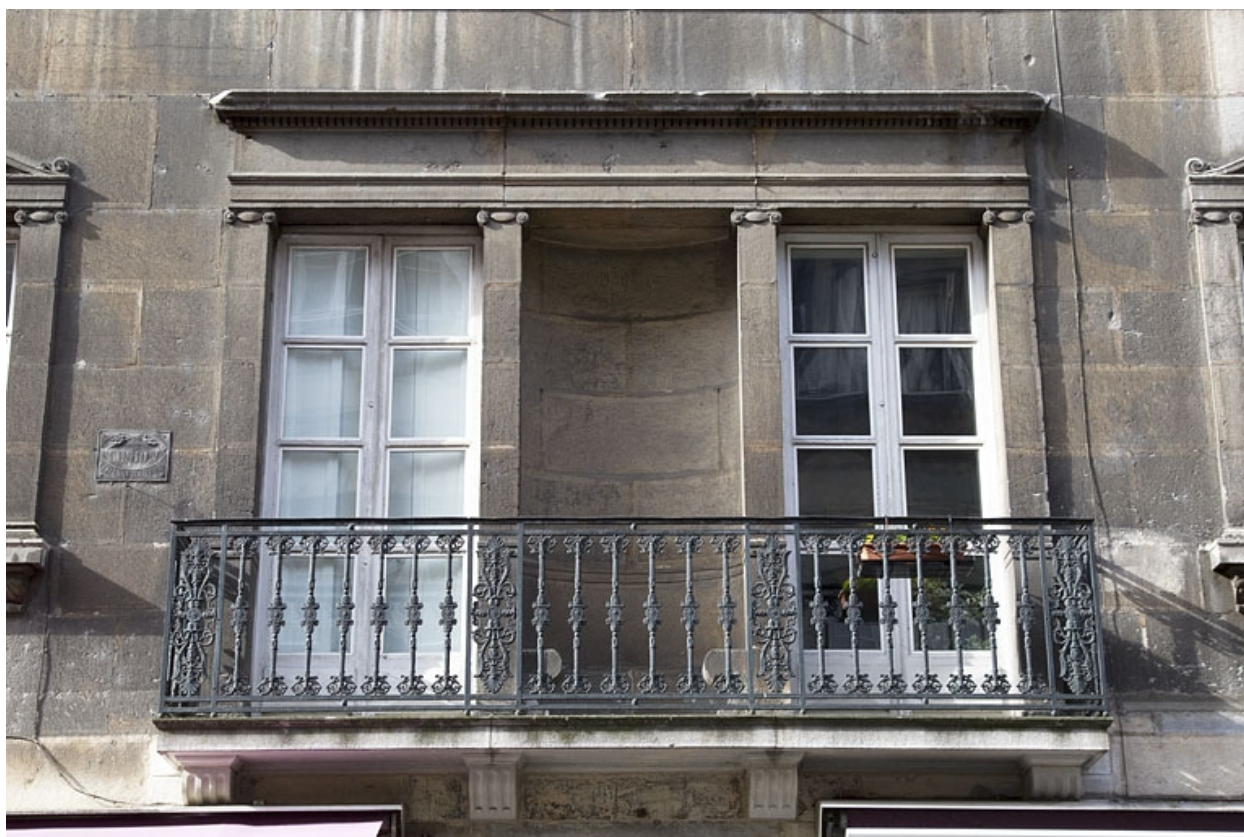
Logis principal, façade sur rue : détail  
de la serlienne du premier étage.  
Phot. Yves Sancey  
IVR43\_20112500570NUC2A

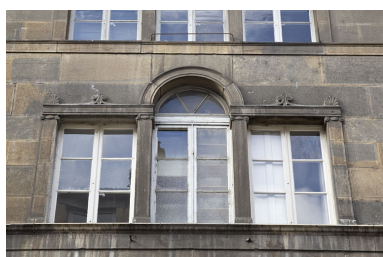
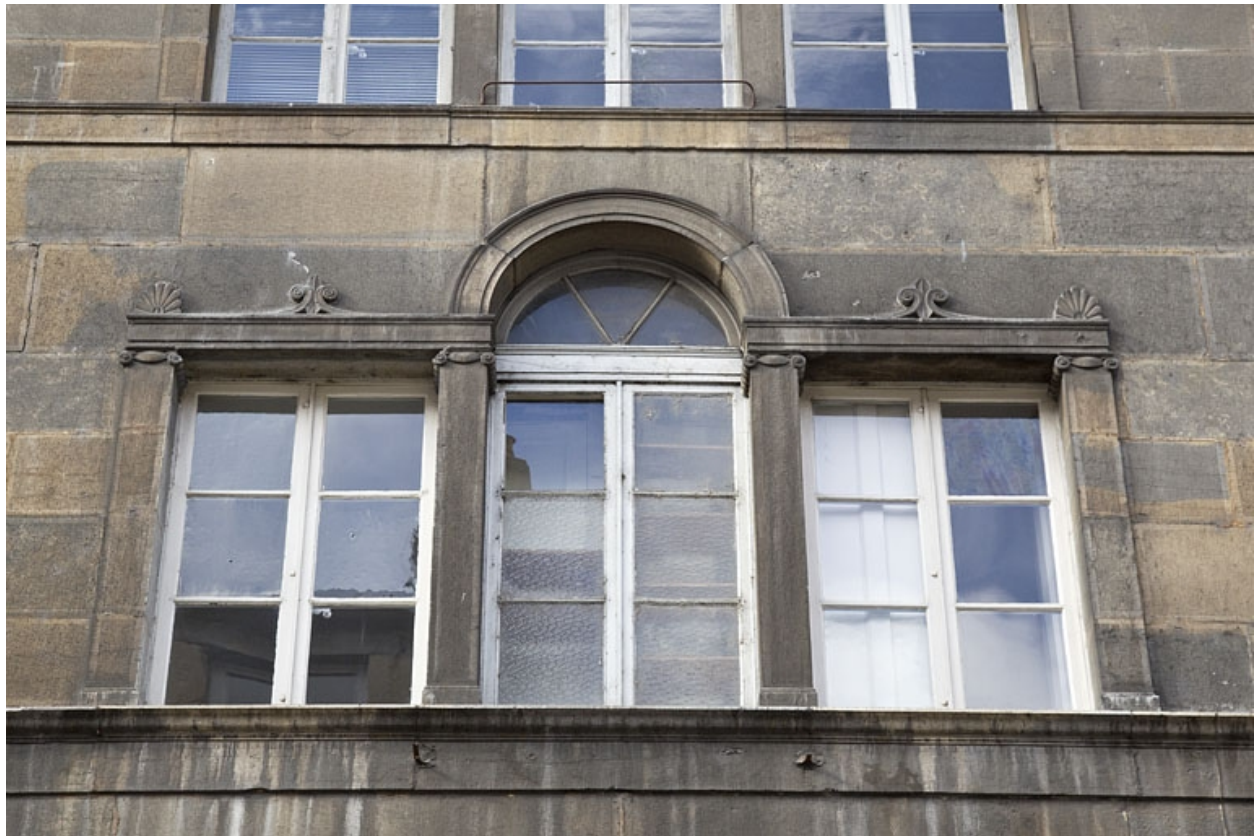
Logis principal, façade sur rue : détail  
de la serlienne du deuxième étage.  
Phot. Yves Sancey  
IVR43\_20112500571NUC2A

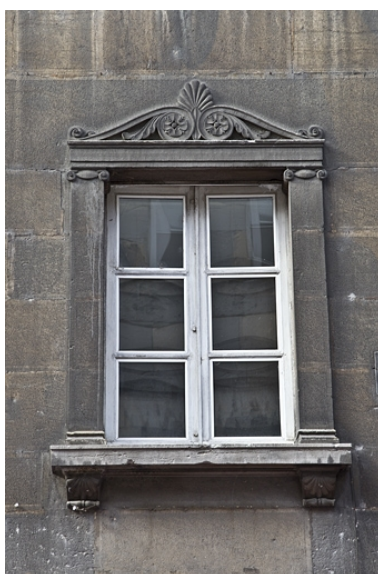
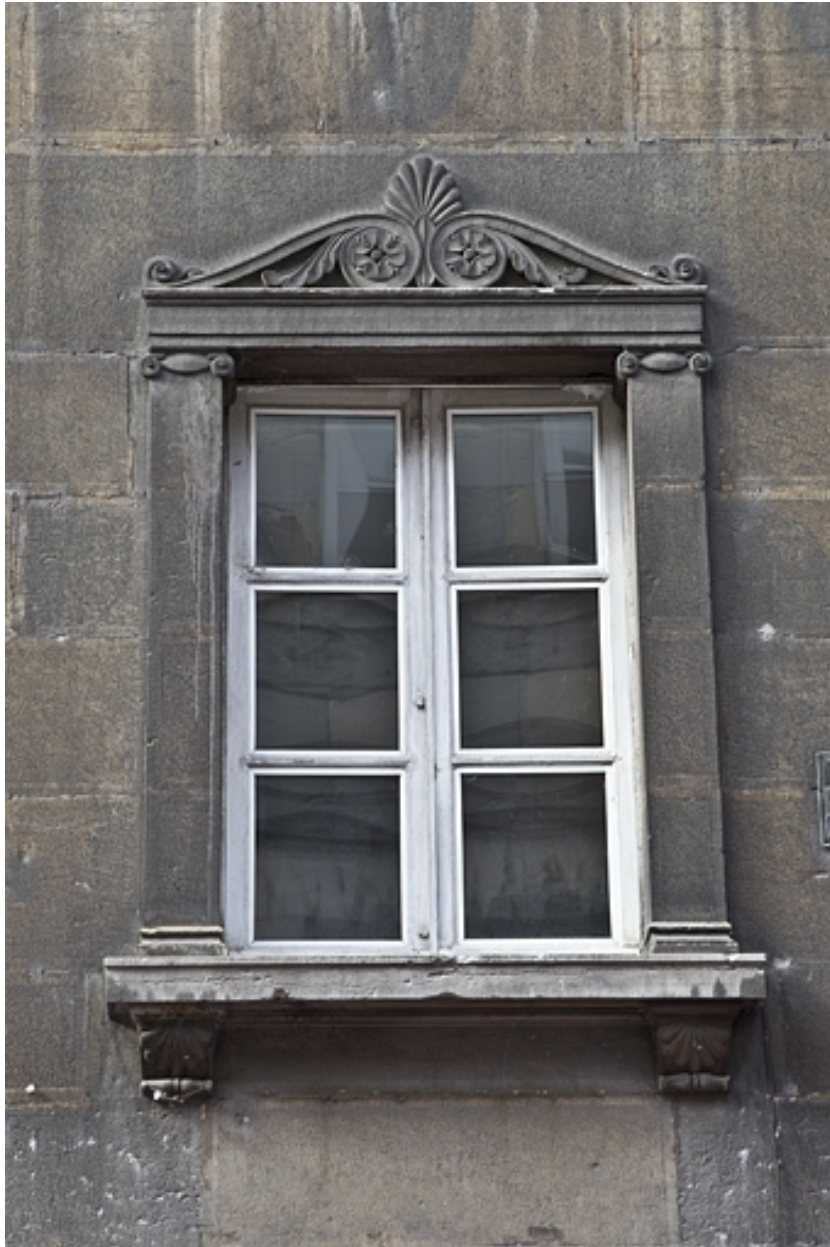
Logis principal, façade sur rue :  
détail d'une fenêtre du premier étage.  
Phot. Yves Sancey  
IVR43\_20112500572NUC2A

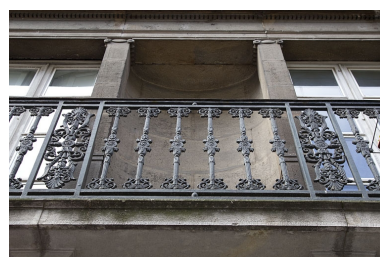
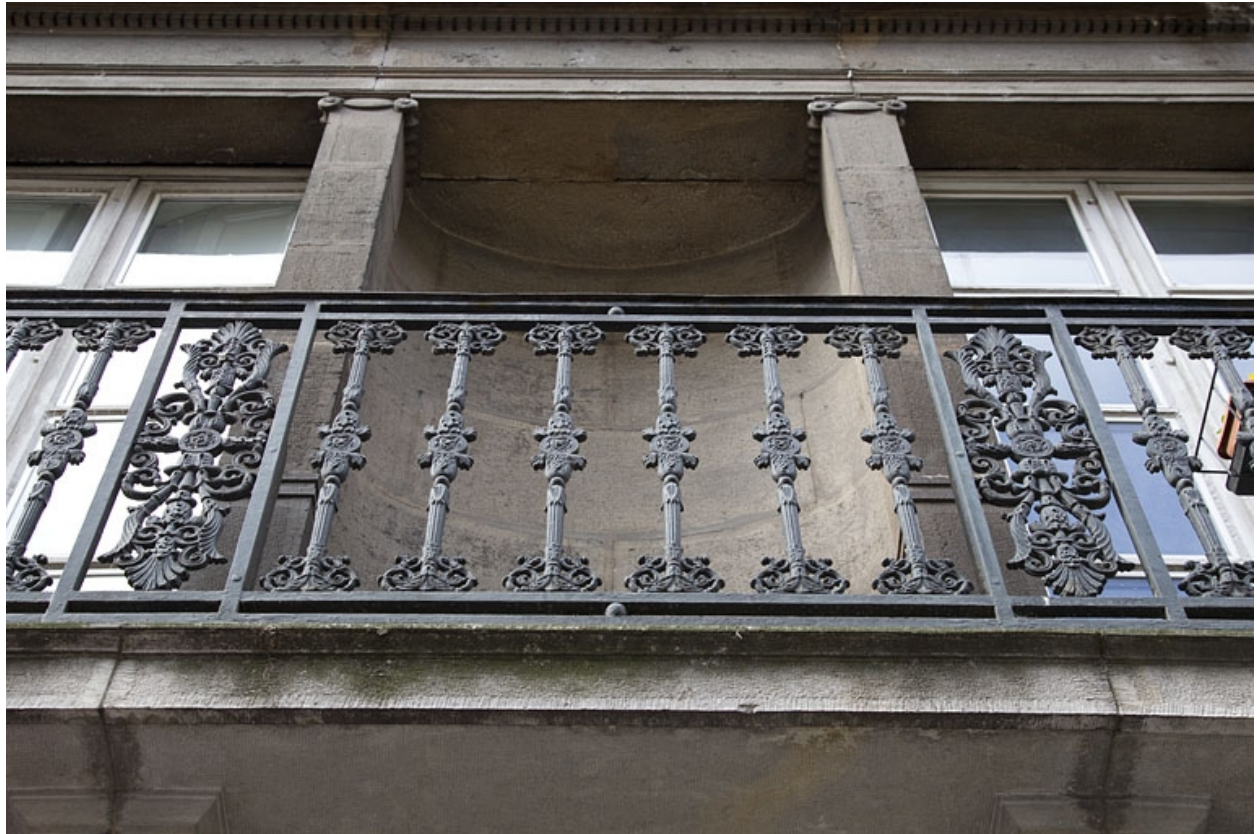
Logis principal, façade sur rue : détail  
du balcon en fonte du premier étage.  
Phot. Yves Sancey  
IVR43\_20112500573NUC2A

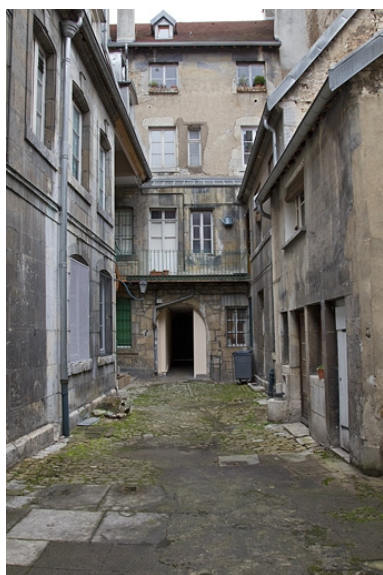
Vue d'ensemble des bâtiments  
depuis le fond de la cour.

Vue d'ensemble des bâtiments depuis le fond de la cour.

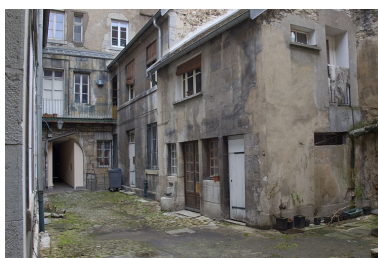
Vue d'ensemble des bâtiments  
à gauche de la cour.  
Phot. Yves Sancey  
IVR43\_20112500564NUC2A

Vue d'ensemble des bâtiments à gauche de la cour.

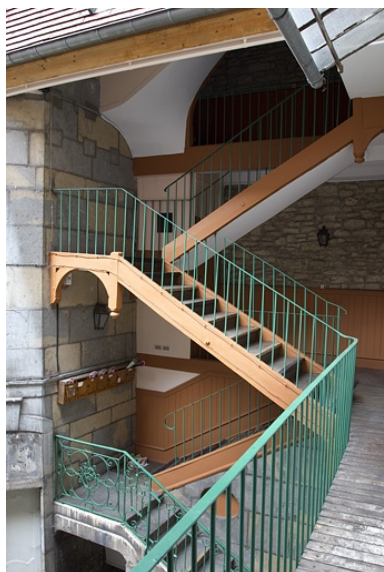
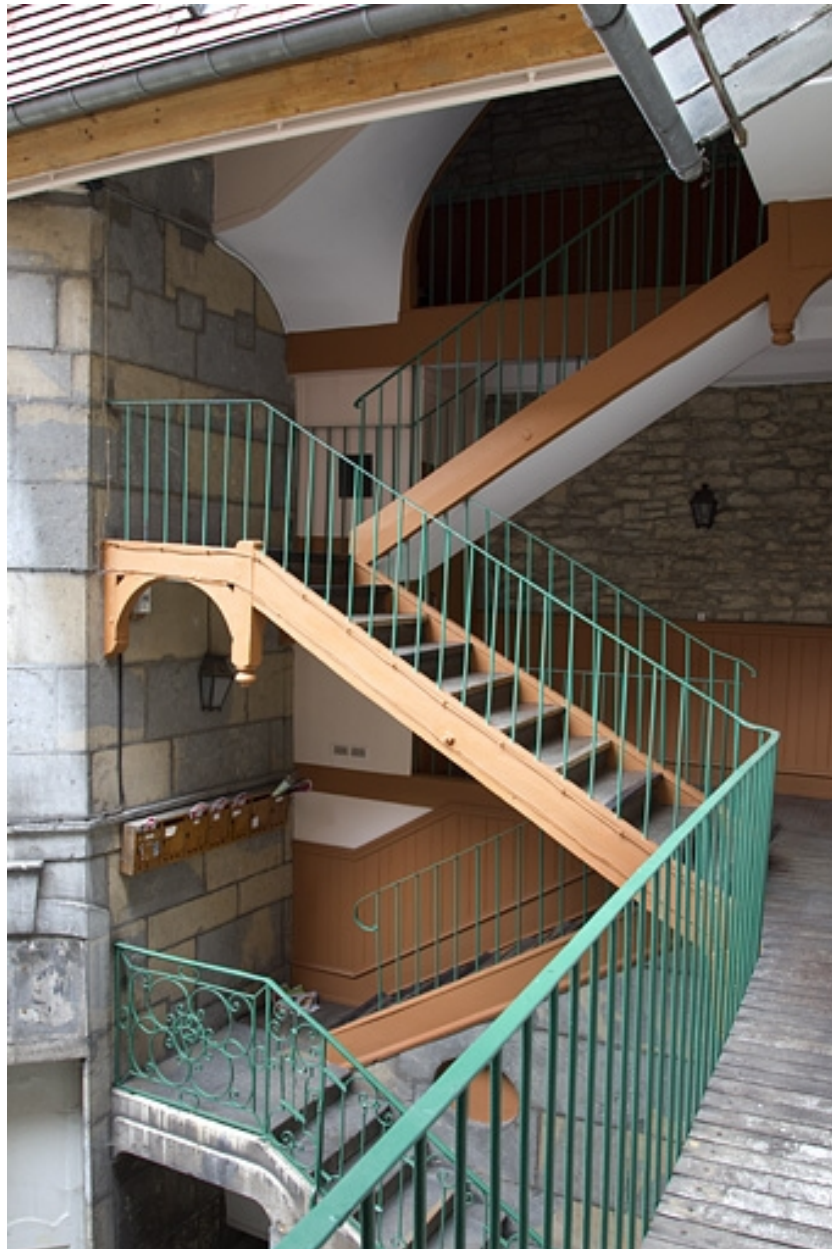
Vue d'ensemble de l'escalier  
à cage ouverte sur cour.

Escaliers : escalier de distribution extérieur : escalier tournant à retours sans jour, cage ouverte, escalier en maçonnerie, escalier en charpente ; escalier de distribution extérieur : escalier tournant à retours avec jour, cage ouverte, escalier en charpente

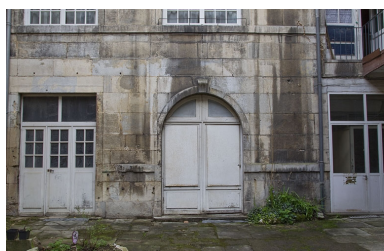
Logis secondaire en fond de  
cour : détail du rez-de-chaussée.

Logis secondaire en fond de cour : détail du rez-de-chaussée.

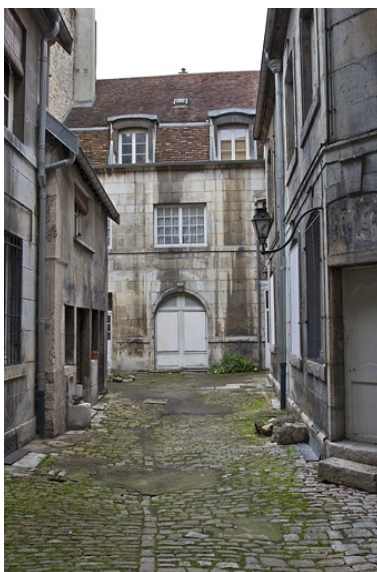
Vue d'ensemble des bâtiments  
sur cour depuis l'entrée.

Vue d'ensemble des bâtiments sur cour depuis l'entrée.

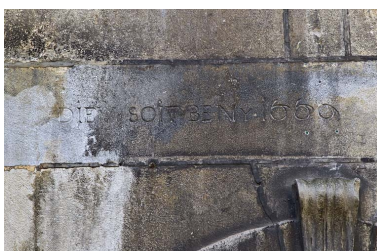
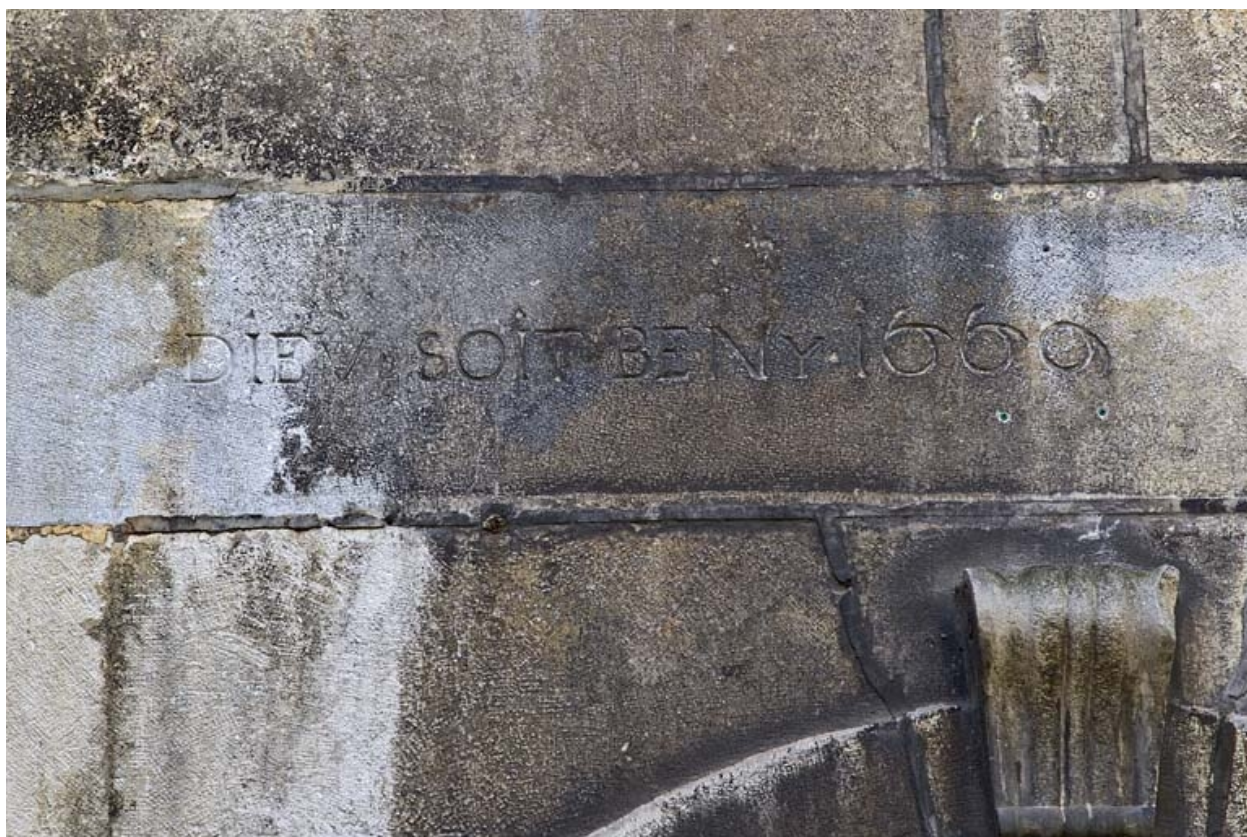
Logis secondaire en fond de cour :  
détail de l'inscription et de la date.

Période(s) principale(s) : 2e moitié 16e siècle, 1ère moitié 19e siècle  
Période(s) secondaire(s) : 1ère moitié 17e siècle, 18e siècle  
Dates : 1660 (porte la date)  
Auteur(s) de l'oeuvre : Pierre Marnotte (architecte, attribution par analyse stylistique, ?)

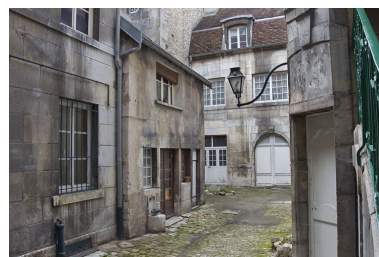
Logis secondaire gauche :  
détail de l'extrémité de  
l'aile, de trois quarts gauche.

Logis secondaire gauche : détail de l'extrémité de l'aile, de trois quarts gauche.

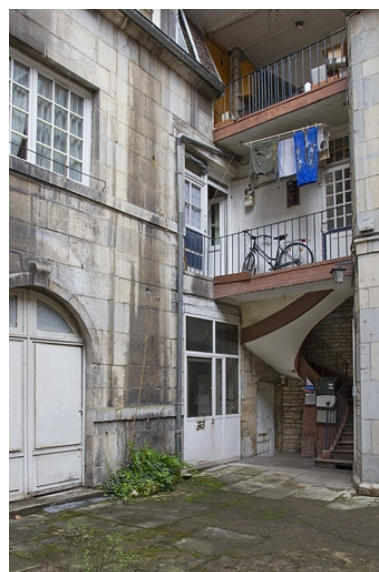
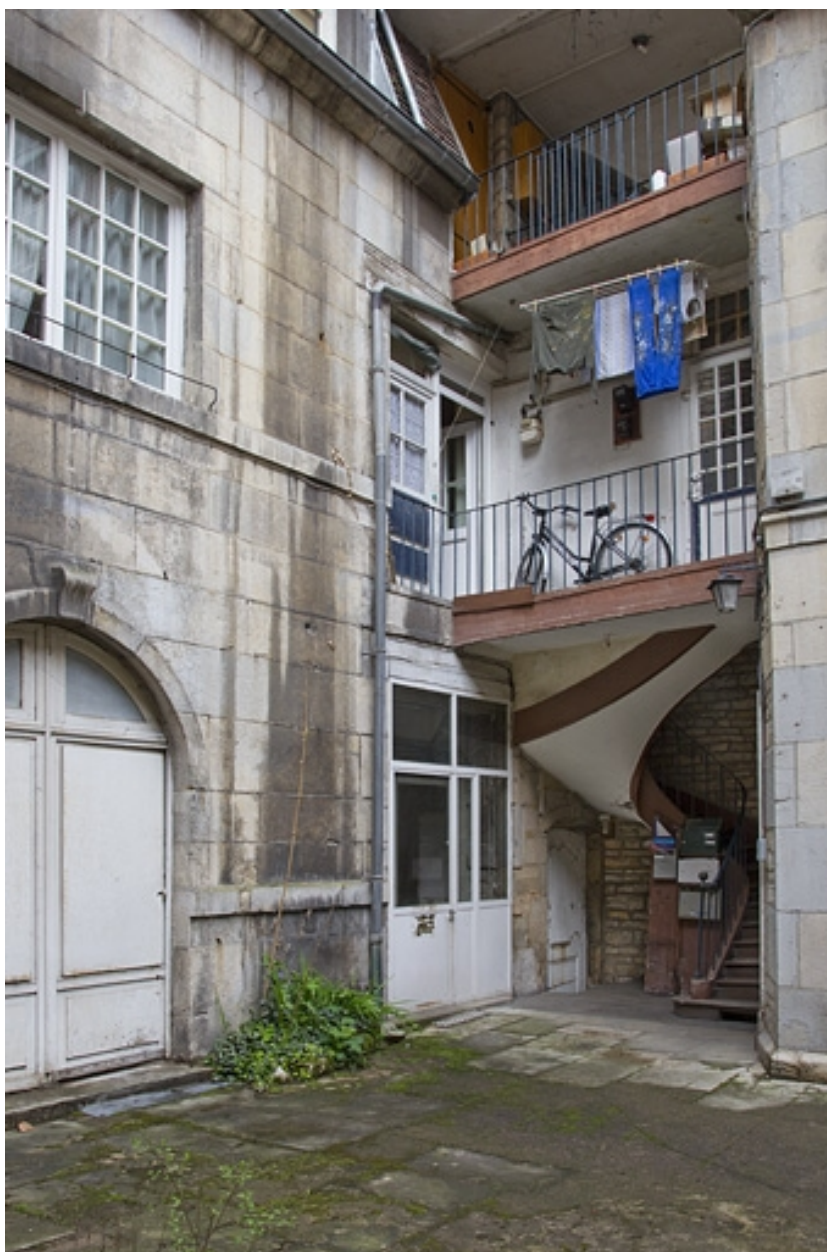
Vue d'ensemble de l'escalier  
secondaire à cage ouverte,  
à droite au fond de la cour.

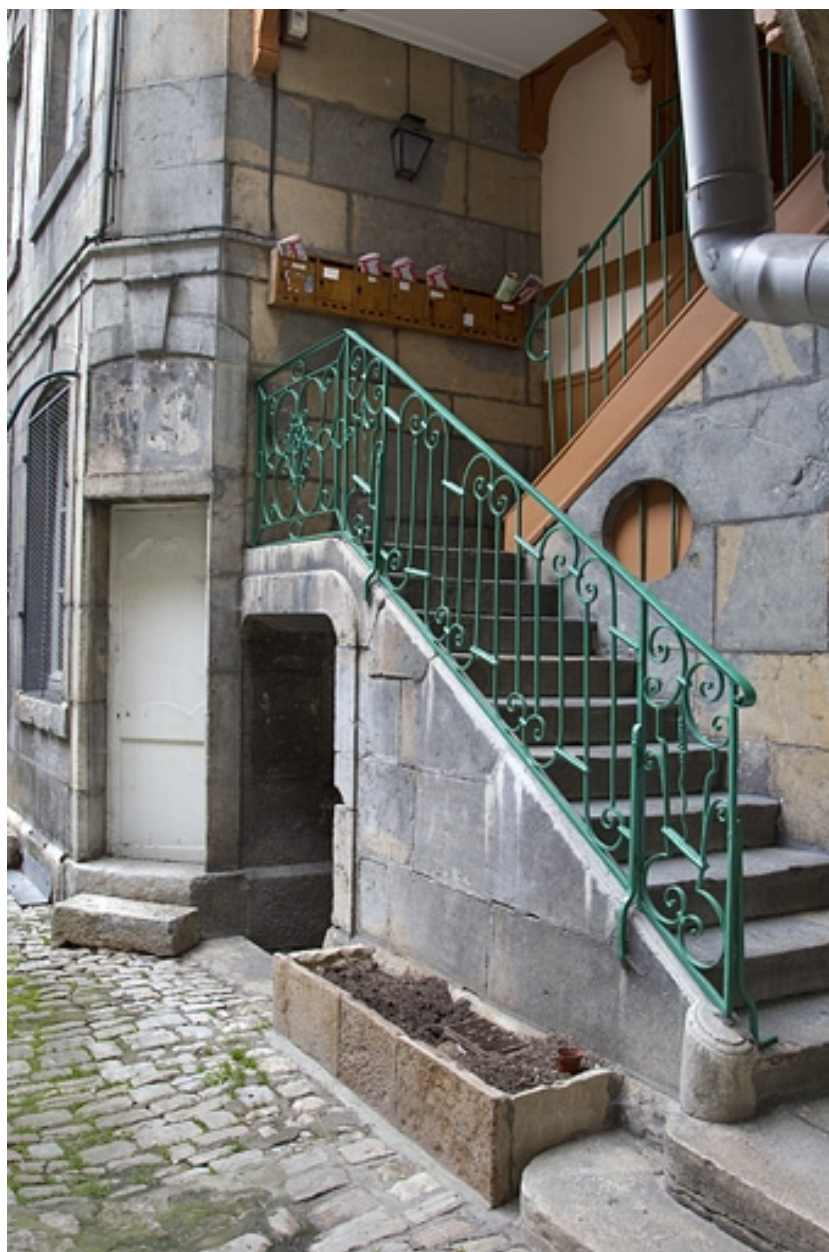
Escalier à cage ouverte sur cour : détail de la rampe en fer forgé de la première volée.

Escalier à cage ouverte sur  
cour : détail de la rampe en  
fer forgé de la première volée.
