Bourgogne-Franche-Comté, Haute-Saône  
Aisey-et-Richecourt  
Richecourt  
impasse de la Saône

## ferme seigneuriale

Numéro de dossier : IA70000741  
Date de l'enquête initiale : 2016  
Date(s) de rédaction : 2016  
Cadre de l'étude : enquête thématique régionale val de Saône  
Degré d'étude : étudié

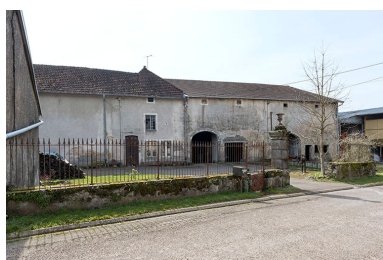
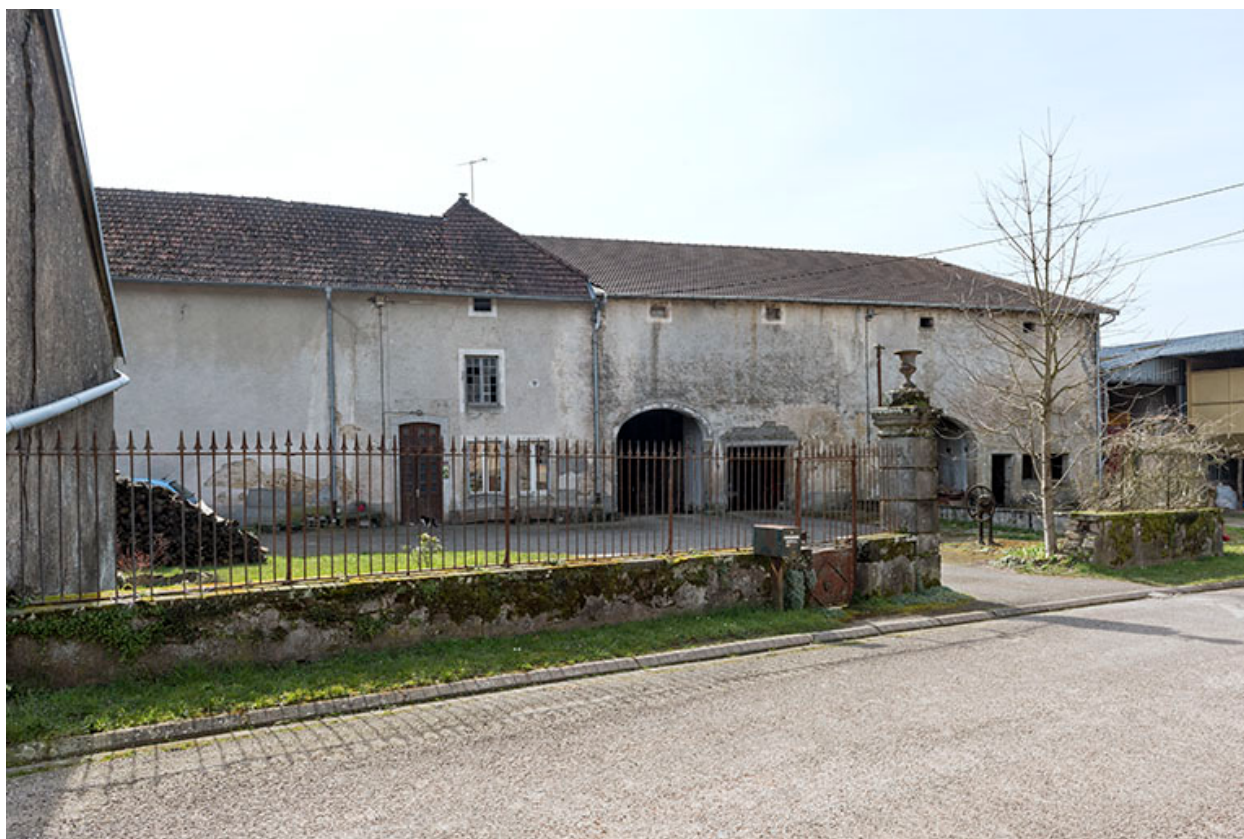
Vue d'ensemble, façade principale.  
Phot. Sonia Dourlot  
IVR43\_20167000596NUC4A

Vue d'ensemble, façade principale.

La ferme dispose d'une maison d'habitation s'élevant sur un étage carré et un second de comble. Adossé à la maison, un vaste bâtiment disposant de deux grandes ouvertures abritait les anciennes granges. Des communs complètent la cour sur la façade antérieure. À l'arrière se trouve le pigeonnier bâti sur un plan carré ; une pièce en rez-de-chaussée comprend une cheminée, correspondant probablement à une ancienne cuisine. À l'étage, les boulins sont encore en place.

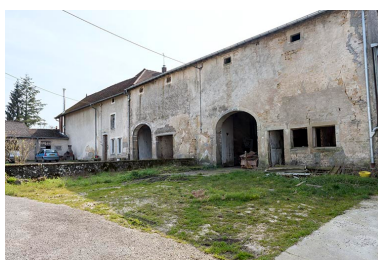
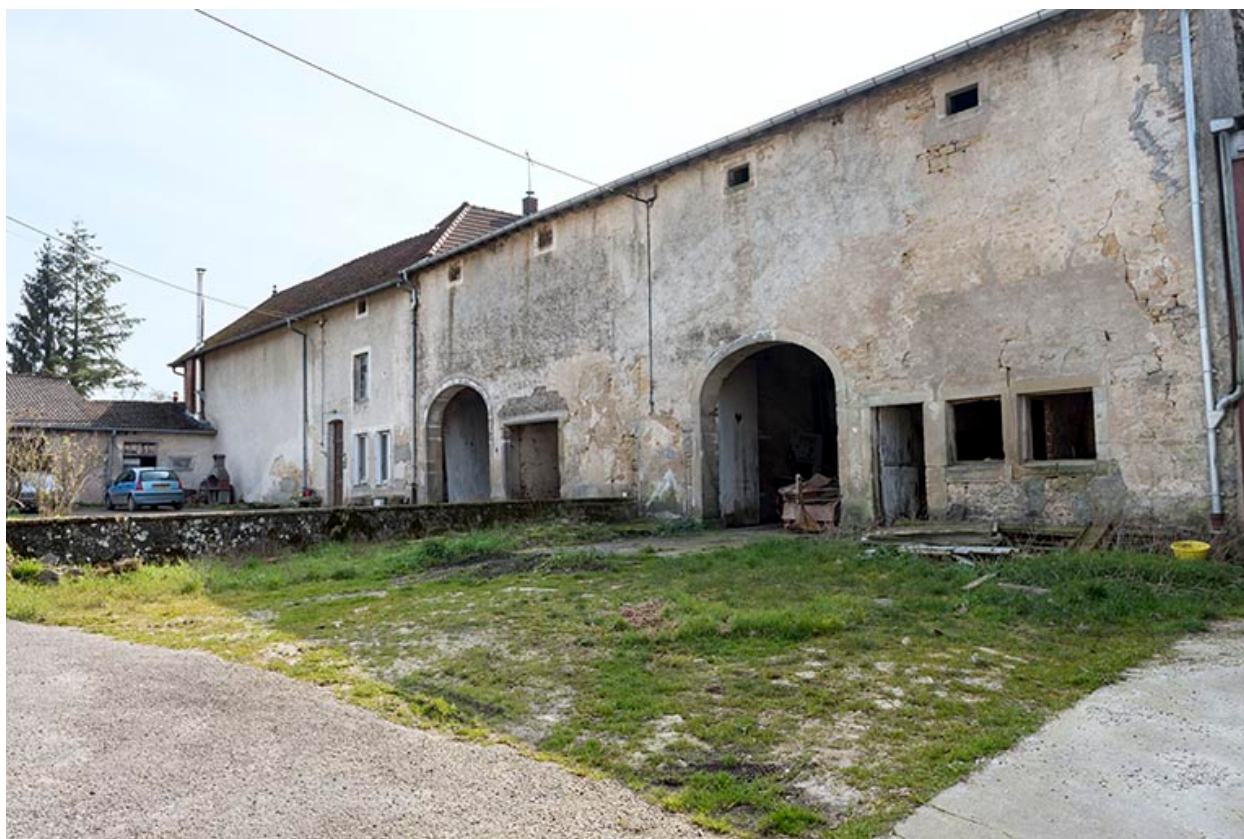
Les anciennes granges.  
Phot. Sonia Dourlot  
IVR43\_20167000597NUC4A

Les anciennes granges.

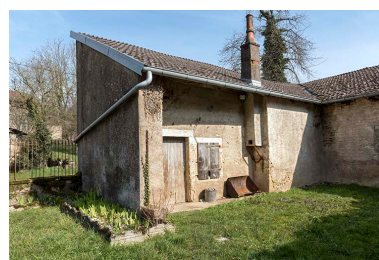
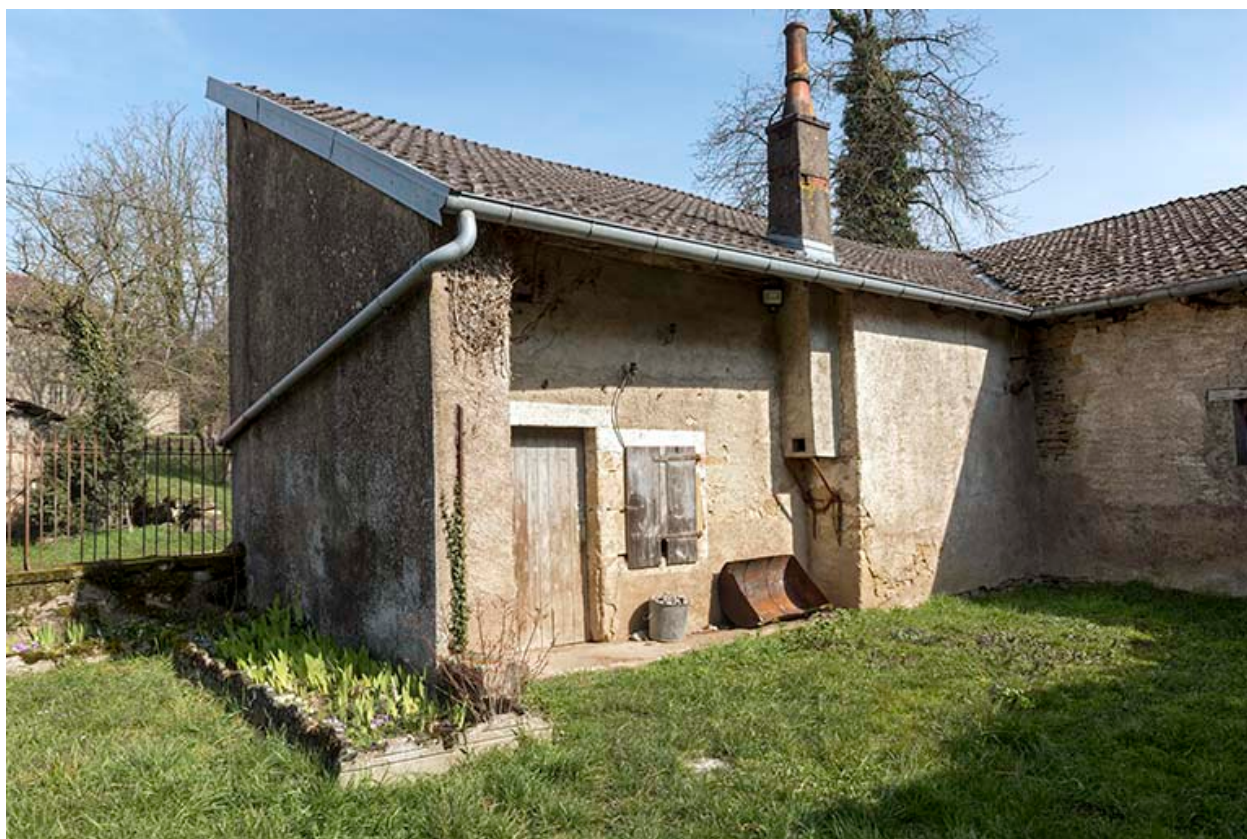
L'ancienne fromagerie  
Phot. Sonia Dourlot  
IVR43\_20167000599NUC4A

L'ancienne fromagerie

Actuellement, les jardins et les potagers dessinés sur la cadastre napoléonien ont disparu, laissant place à un herbage. Au cours de la seconde guerre mondiale, une fromagerie fut installée dans les communs dans la cour antérieure.

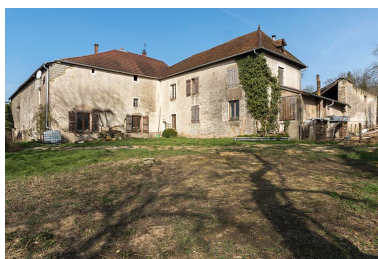
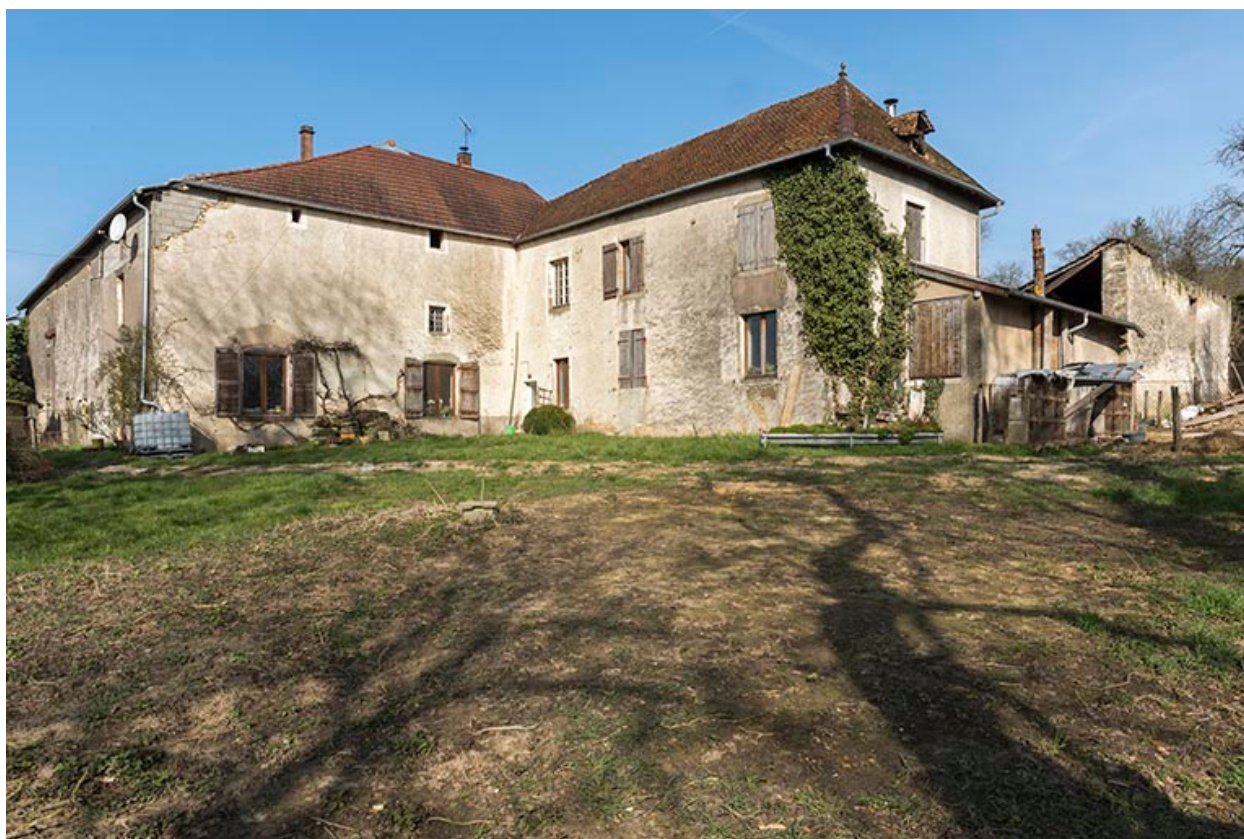
Vue générale, façade postérieure.  
Phot. Sonia Dourlot  
IVR43\_20167000601NUC4A

Vue générale, façade postérieure.

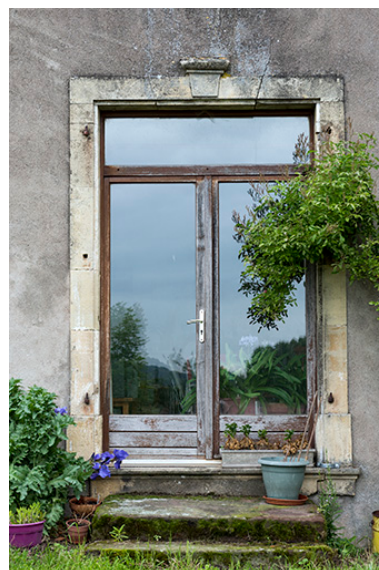
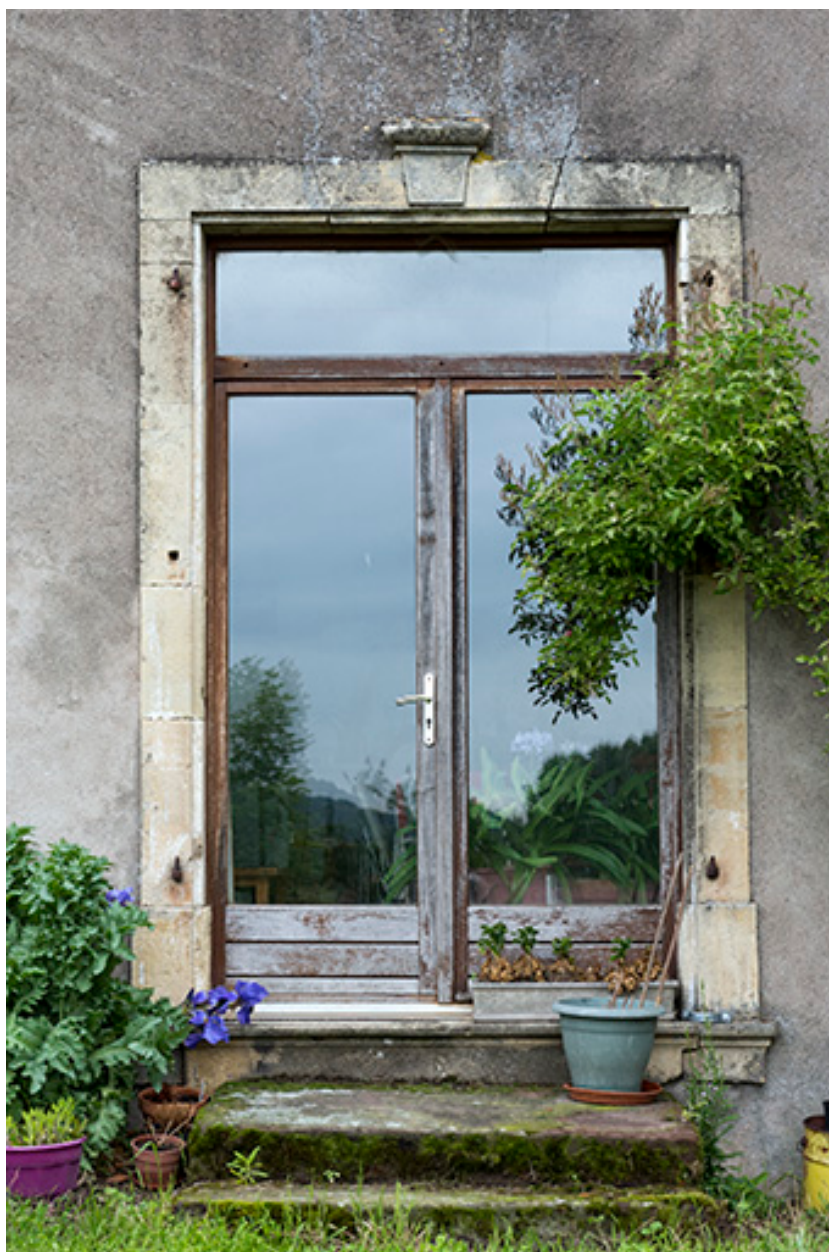
Détail d'une porte, façade postérieure.

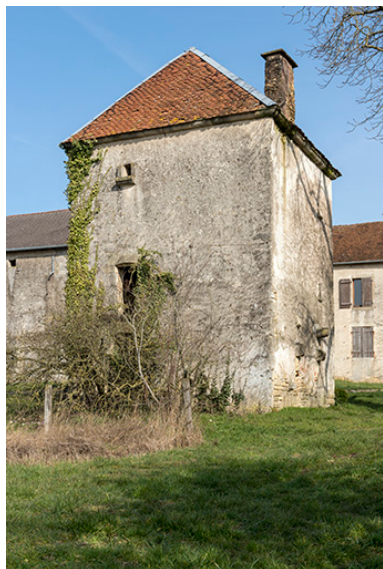
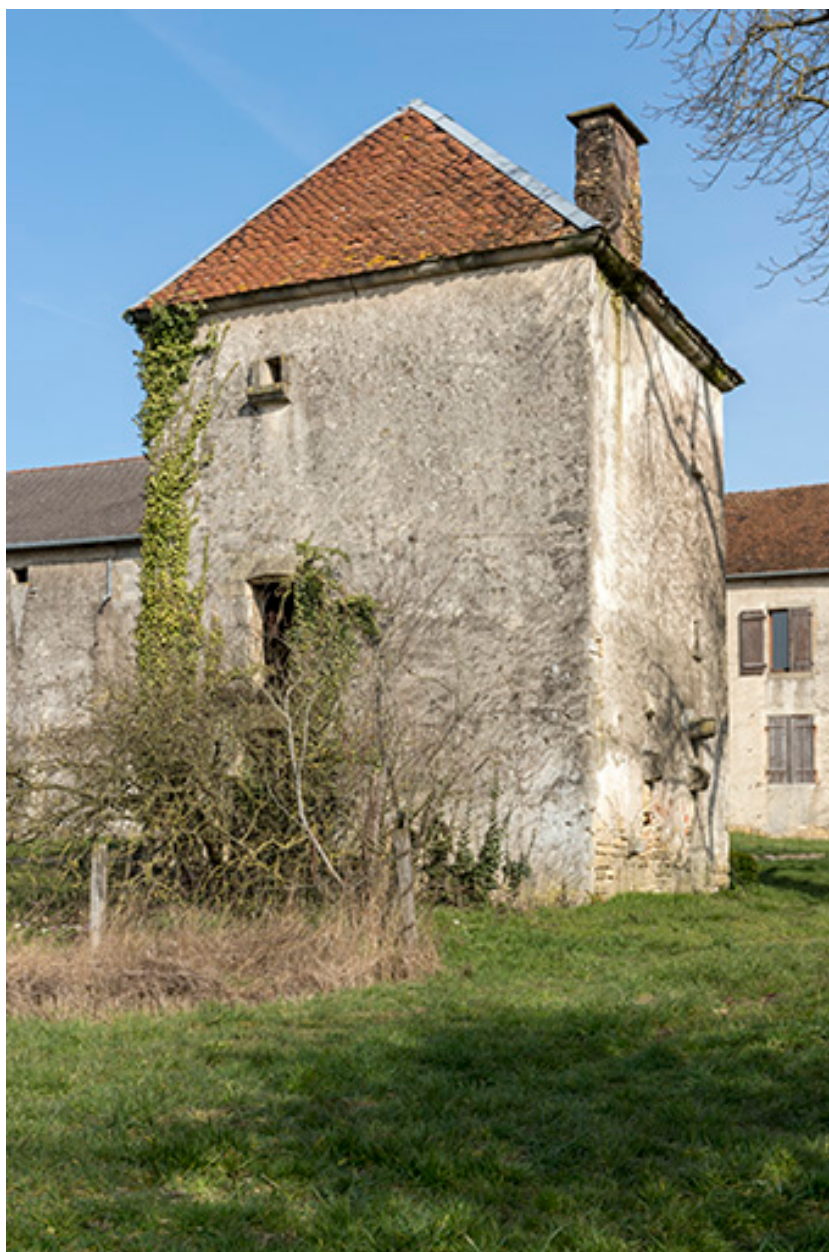
Le pigeonnier.  
Phot. Sonia Dourlot  
IVR43\_20167000603NUC4A

Le pigeonnier.

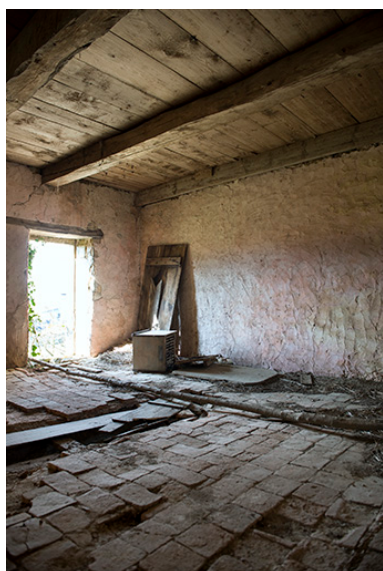
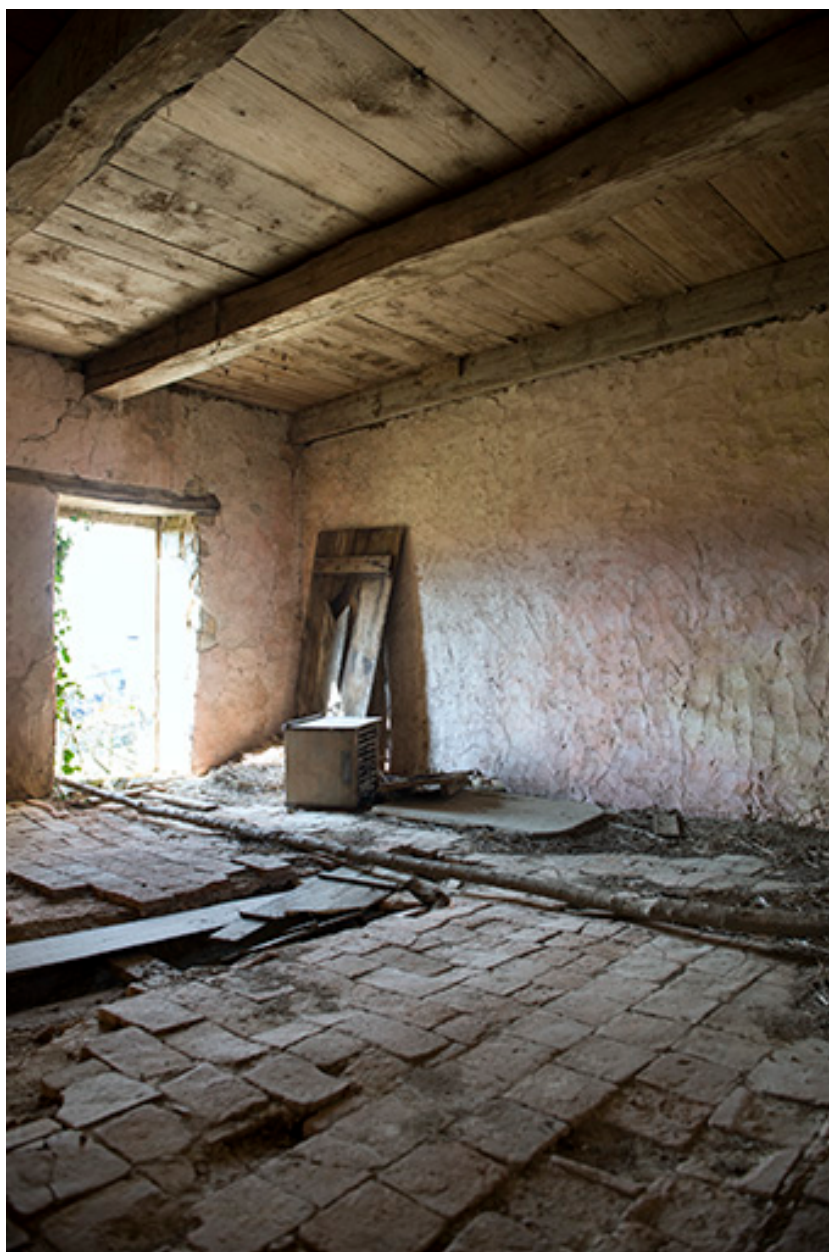
L'étage avec au sol, des tomettes.  
Phot. Sonia Dourlot  
IVR43\_20167000606NUC4A

L'étage avec au sol, des tomettes.

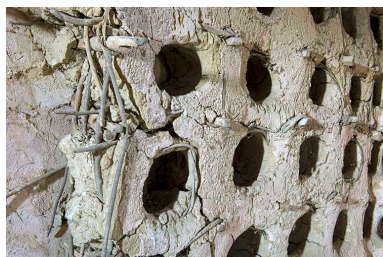
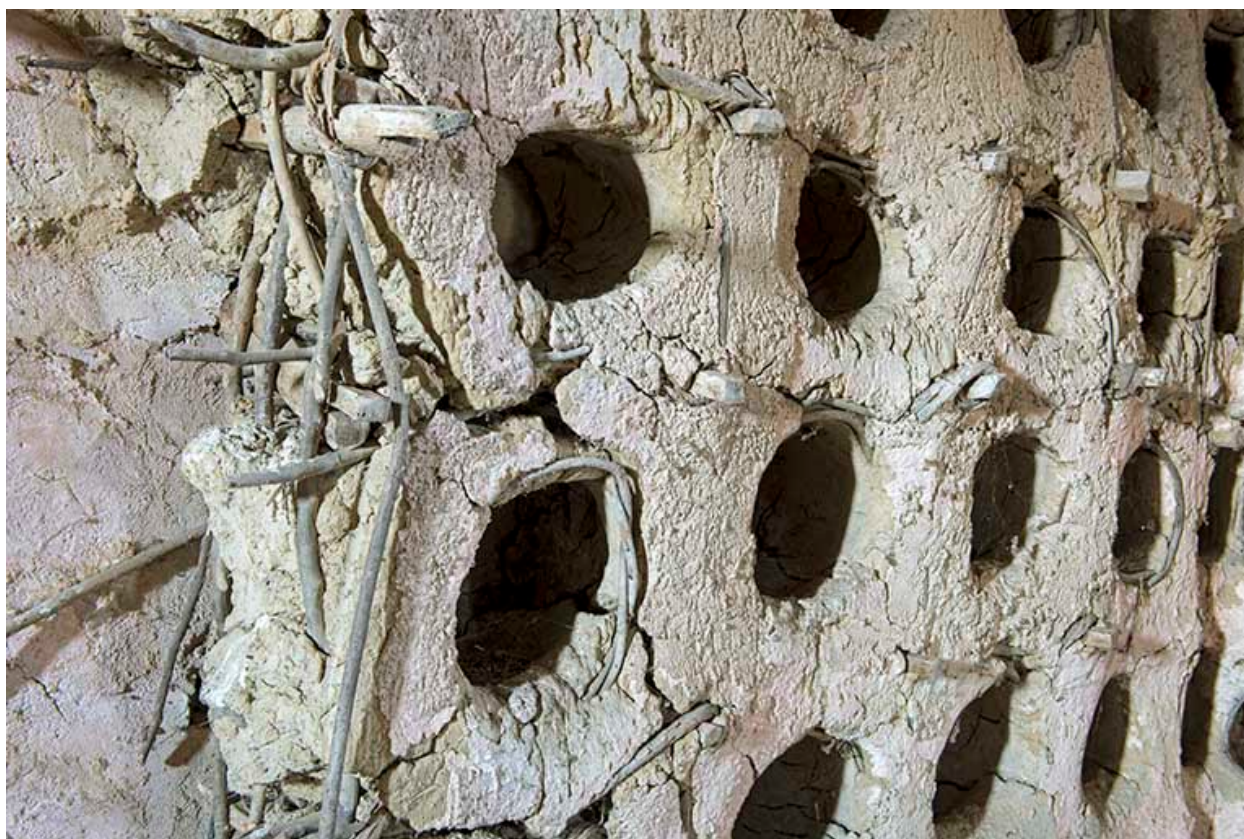
Détail sur la construction des boulins.  
Phot. Sonia Dourlot  
IVR43\_20167000609NUC4A

Détail sur la construction des boulins.

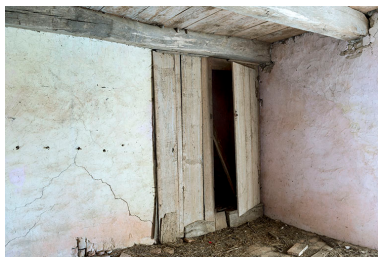
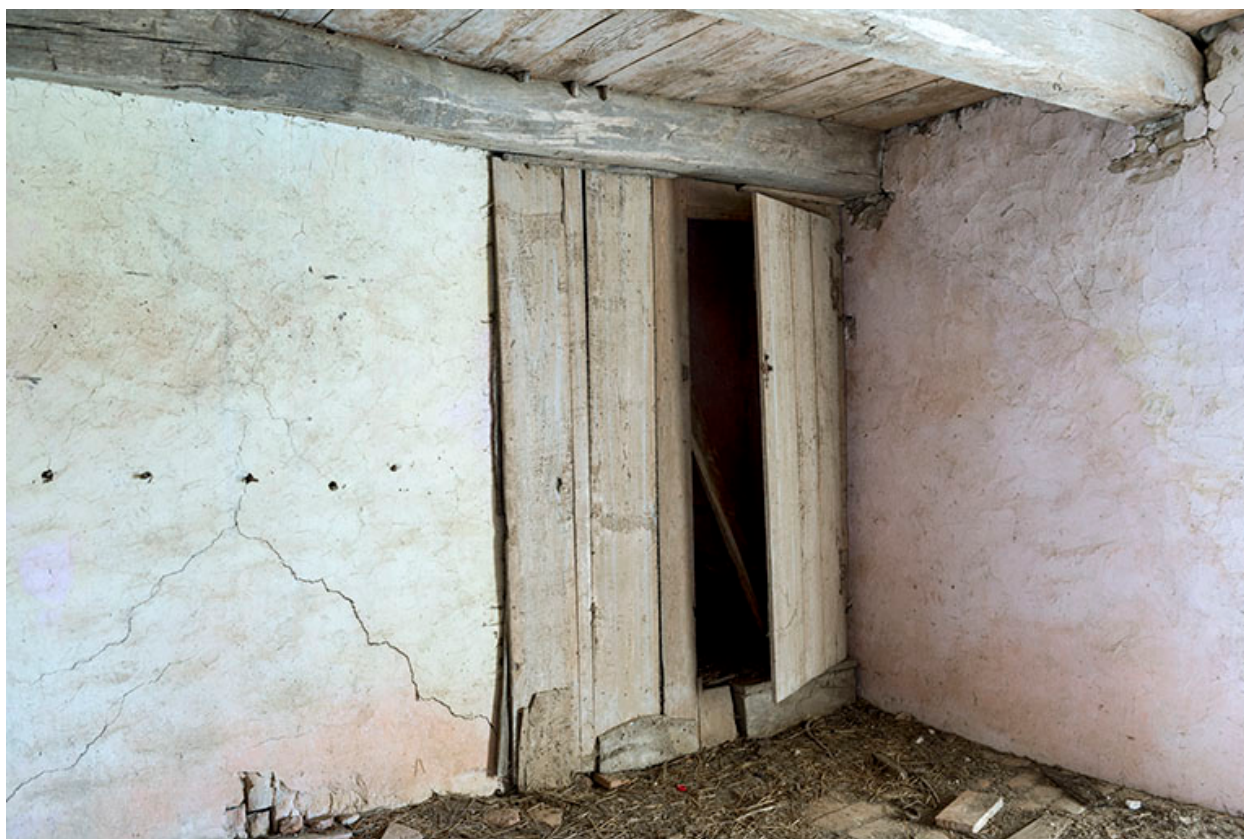
Porte pour accéder à  
l'étage du pigeonnier.  
Phot. Sonia Dourlot  
IVR43\_20167000605NUC4A

Porte pour accéder à l'étage du pigeonier.

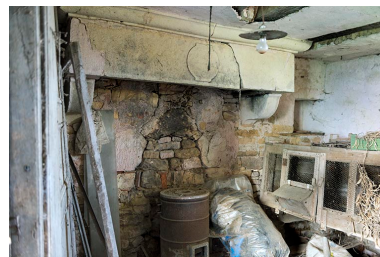
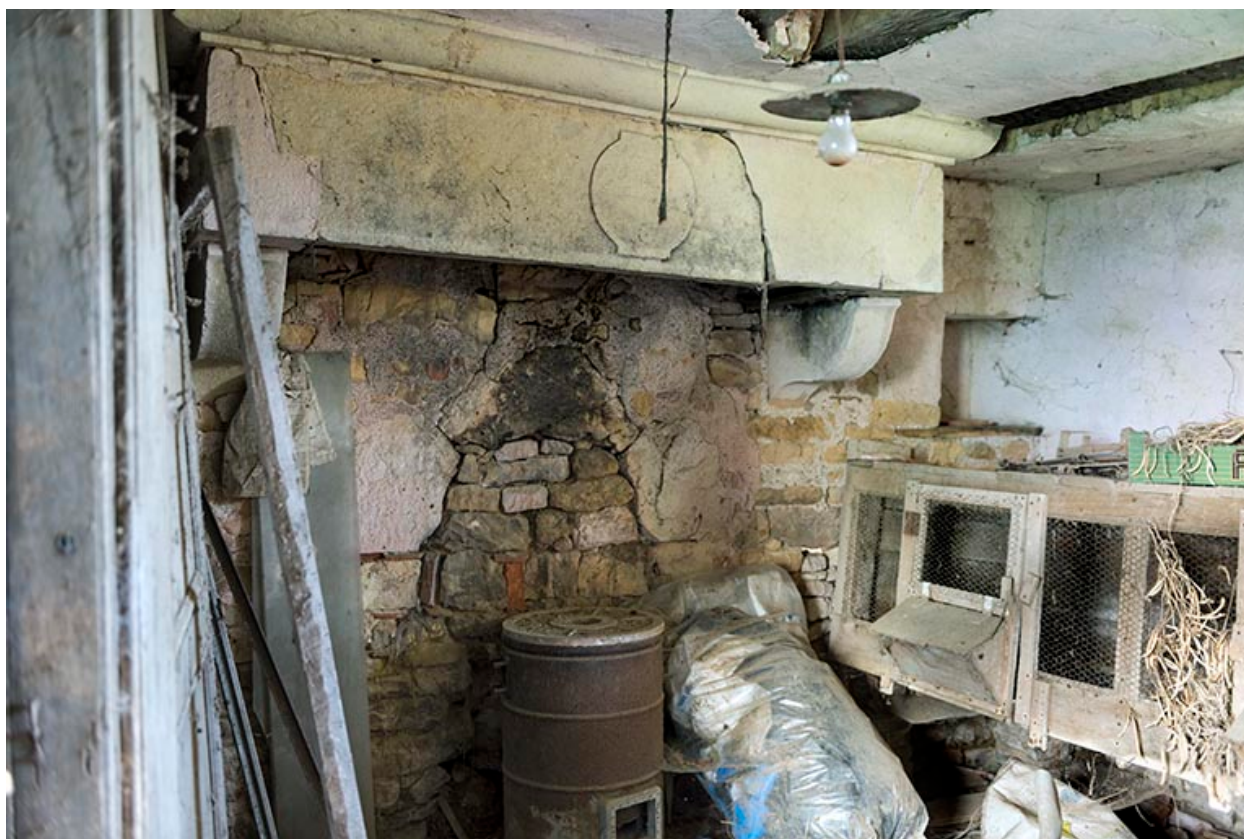
Cheminée au rez-de-  
chaussée du pigeonnier.  
Phot. Sonia Dourlot  
IVR43\_20167000604NUC4A

Cheminée au rez-de-chaussée du pigeonnier.

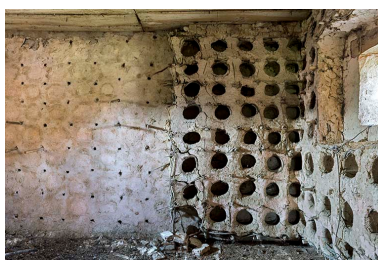
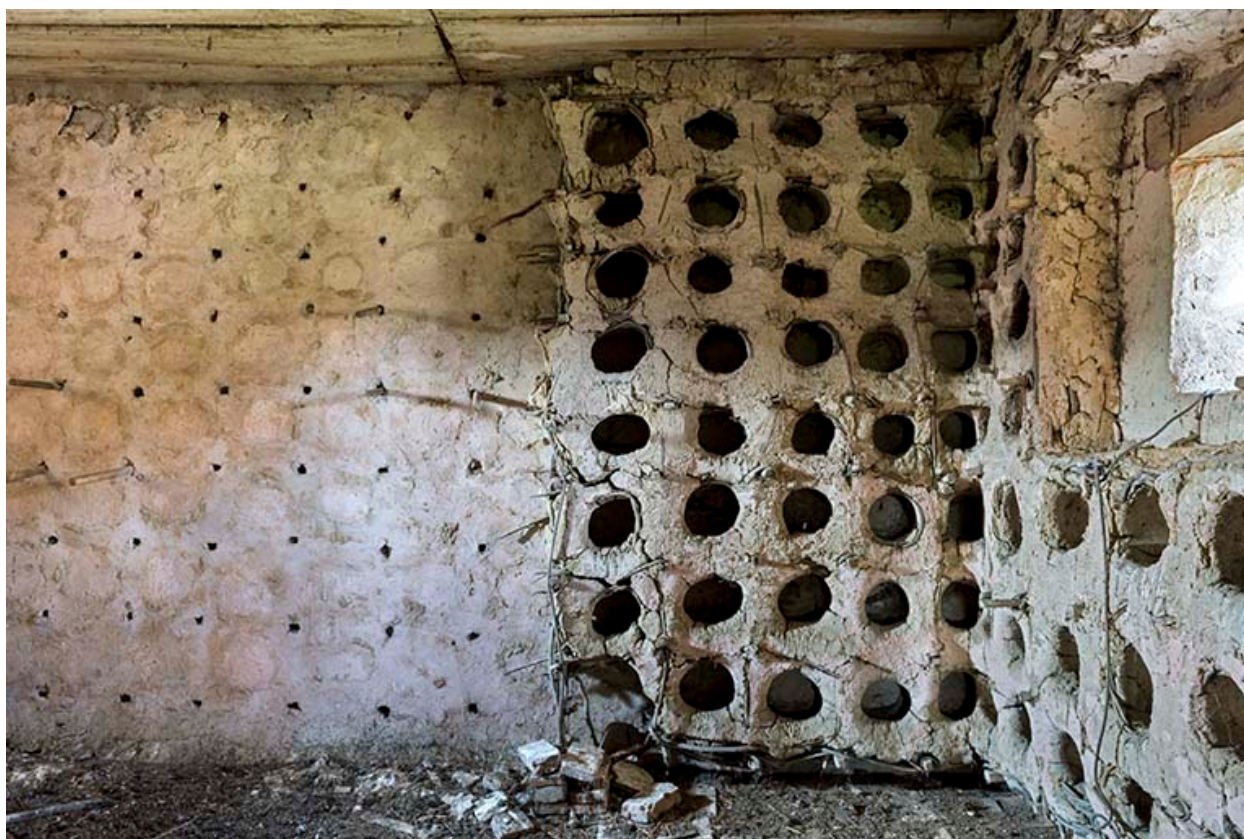
Les boulins.  
Phot. Sonia Dourlot  
IVR43\_20167000607NUC4A

Les boulins.

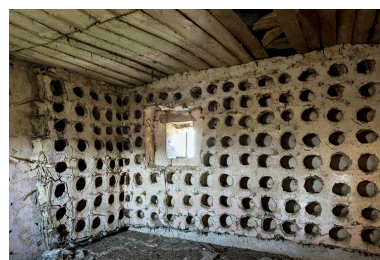
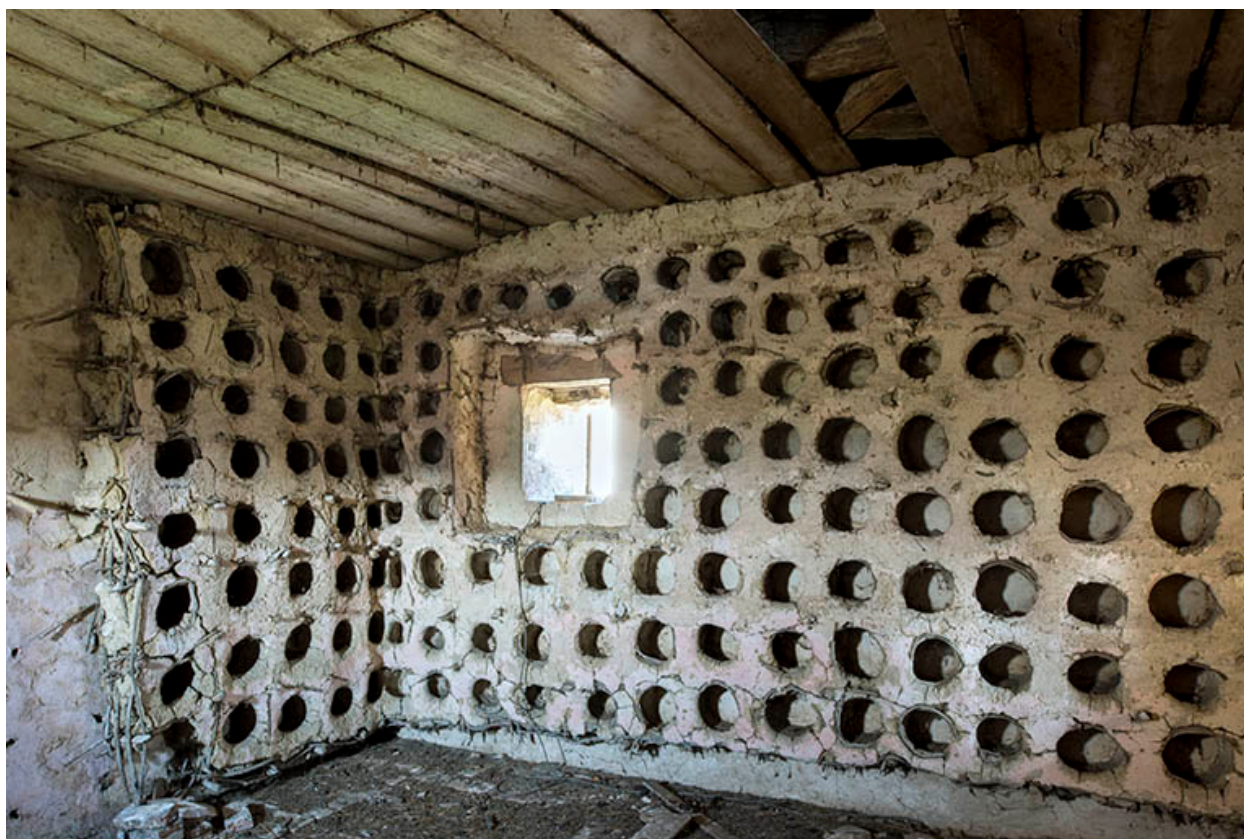
Les boulins, vue d'ensemble.  
Phot. Sonia Dourlot  
IVR43\_20167000608NUC4A

Les boulins, vue d'ensemble.

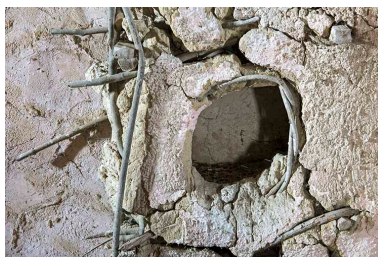
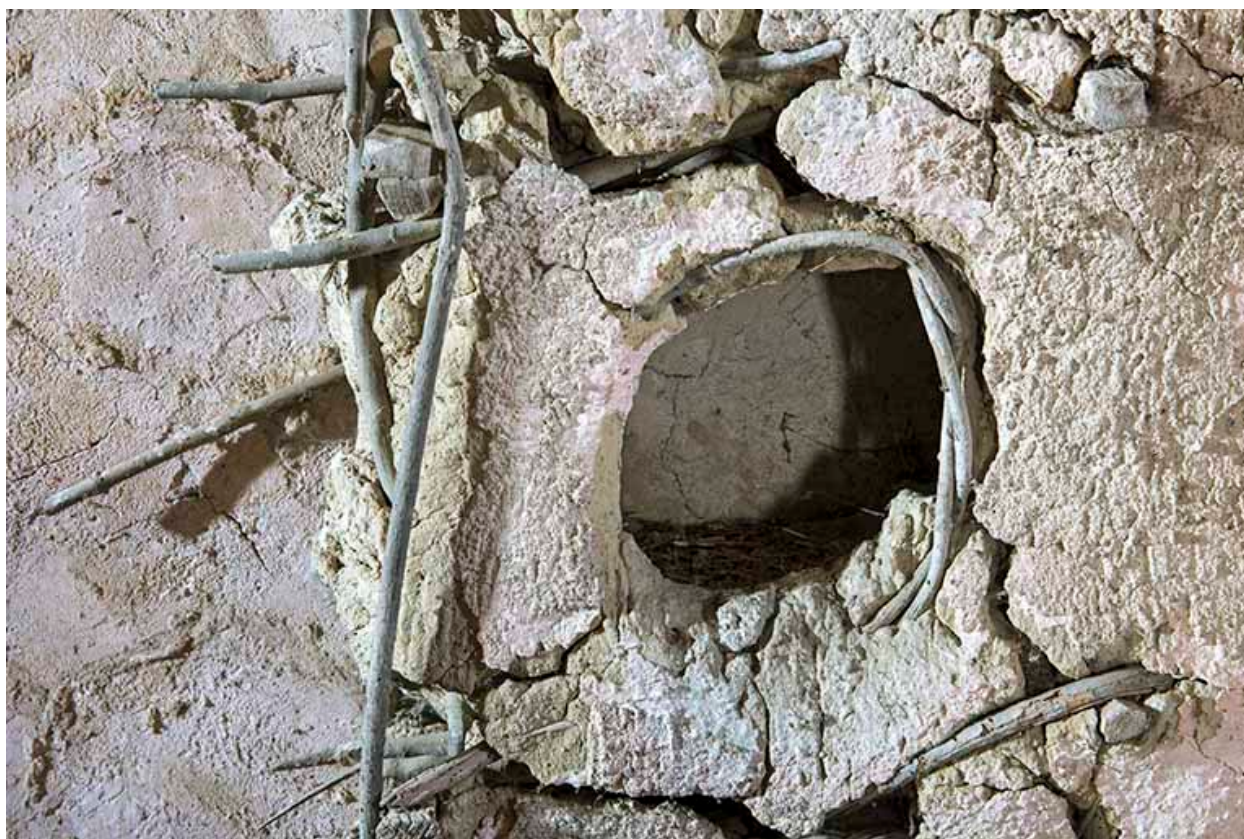
Détail d'un boudin.  
Phot. Sonia Dourlot  
IVR43\_20167000610NUC4A

Détail d'un boulin.
