Bourgogne-Franche-Comté, Doubs  
Charquemont  
48 Grande Rue

## maison et atelier d'horlogerie Pillot puis Fierobe

Numéro de dossier : IA25001215  
Date de l'enquête initiale : 2013  
Date(s) de rédaction : 2014  
Cadre de l'étude : patrimoine industriel patrimoine industriel du Doubs  
Degré d'étude : étudié

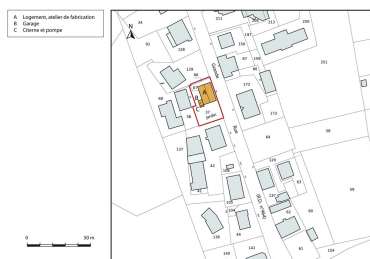
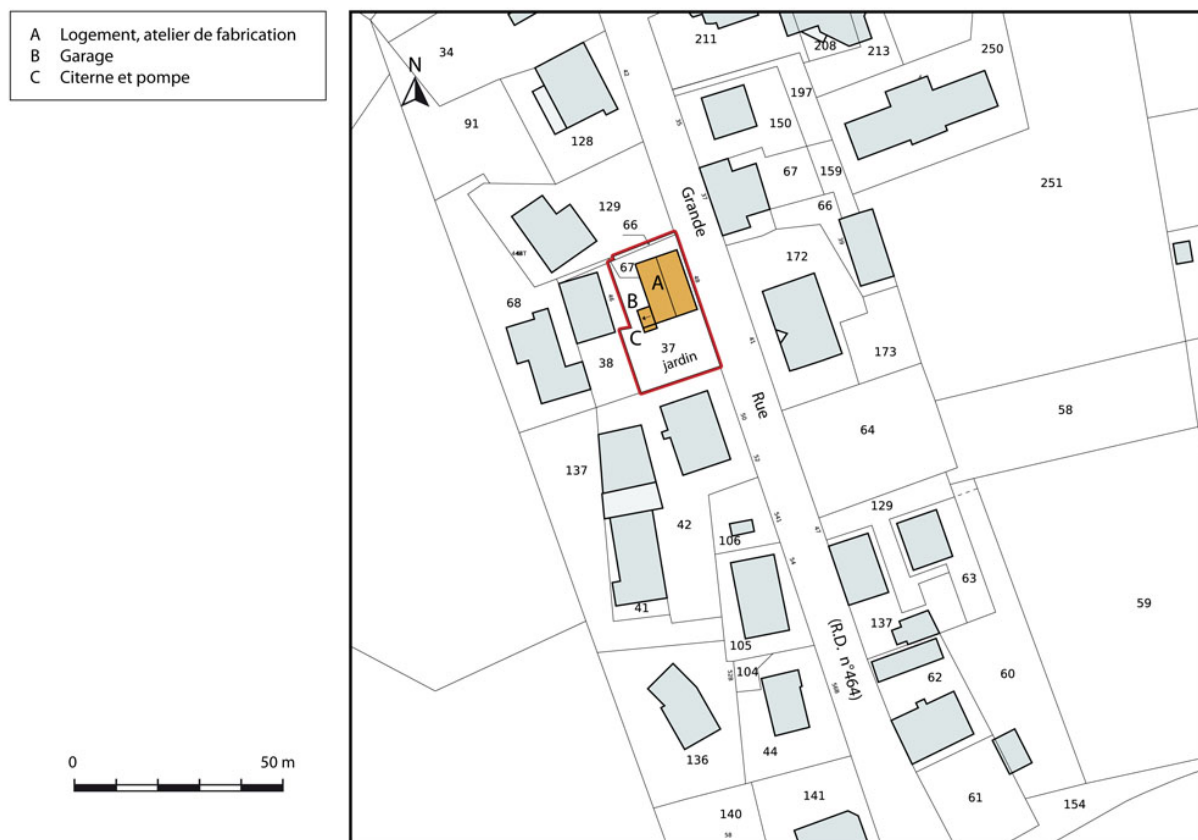
Plan-masse et de situation. Extrait du plan cadastral, 2015, section AH.  
Dess. Mathias Papigny  
IVR43\_20152500634NUDA

Plan-masse et de situation. Extrait du plan cadastral, 2015, section AH.

Technique de relevé : reprise de fond ; Échelle : 1/1 000

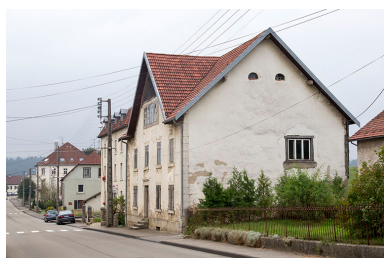
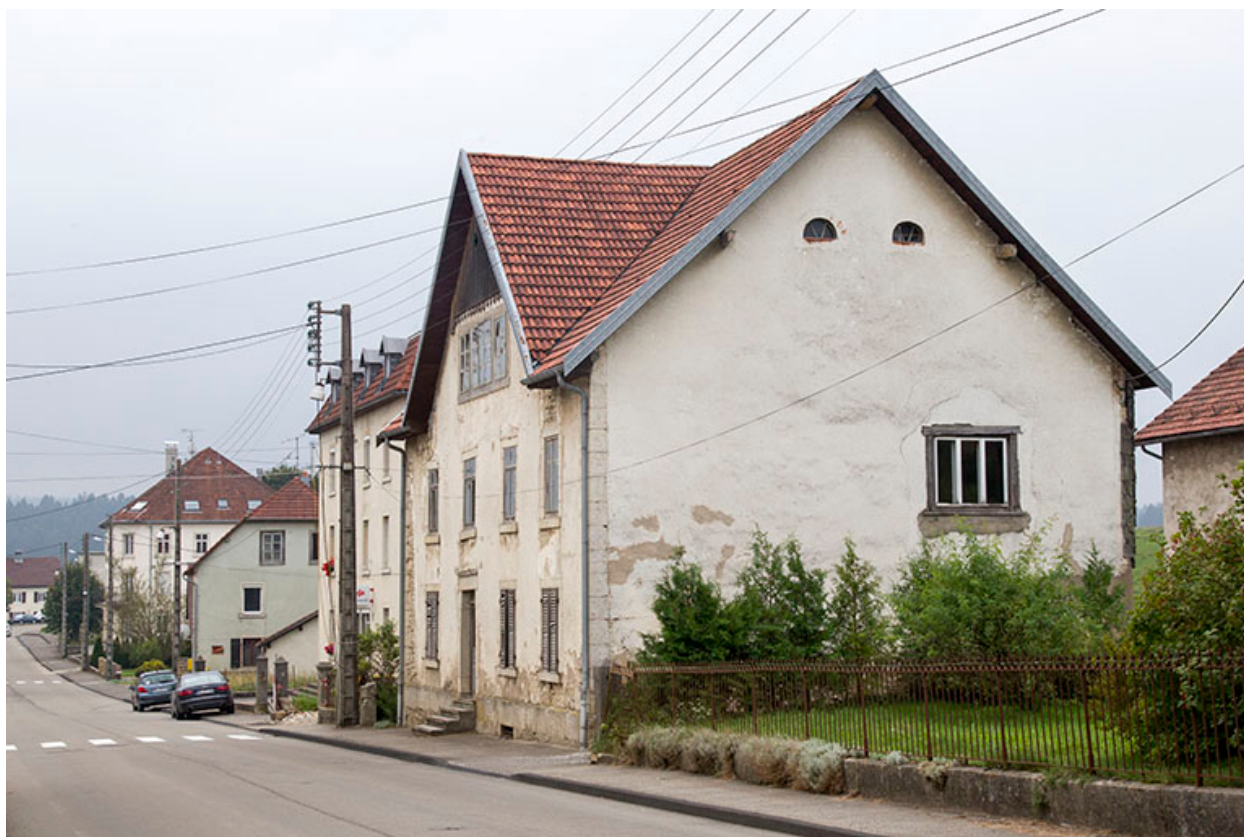
Vue d'ensemble, depuis le nord  
(façades antérieure et latérale droite).  
Phot. Yves Sancey  
IVR43\_20132503019NUC2A

Vue d'ensemble, depuis le nord (façades antérieure et latérale droite).

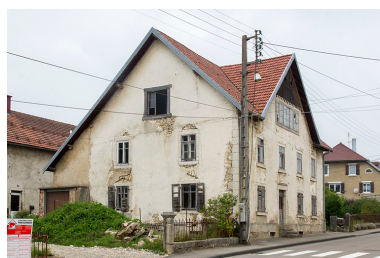
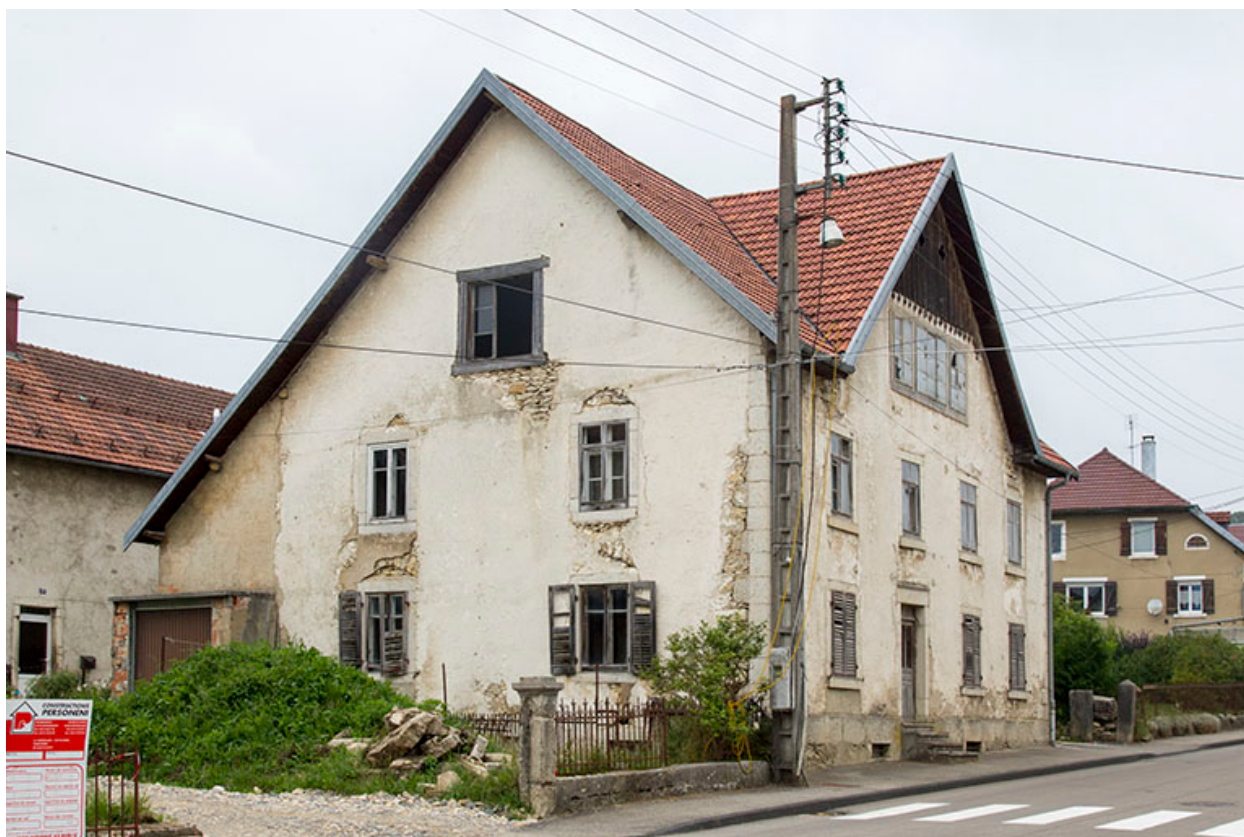
Vue d'ensemble, depuis le sud  
(façades antérieure et latérale gauche).  
Phot. Yves Sancey  
IVR43\_20132503021NUC2A

Vue d'ensemble, depuis le sud (façades antérieure et latérale gauche).

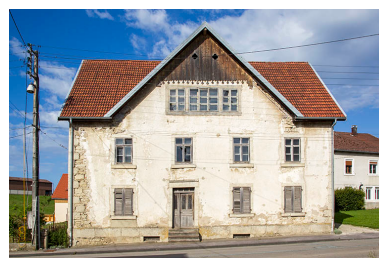
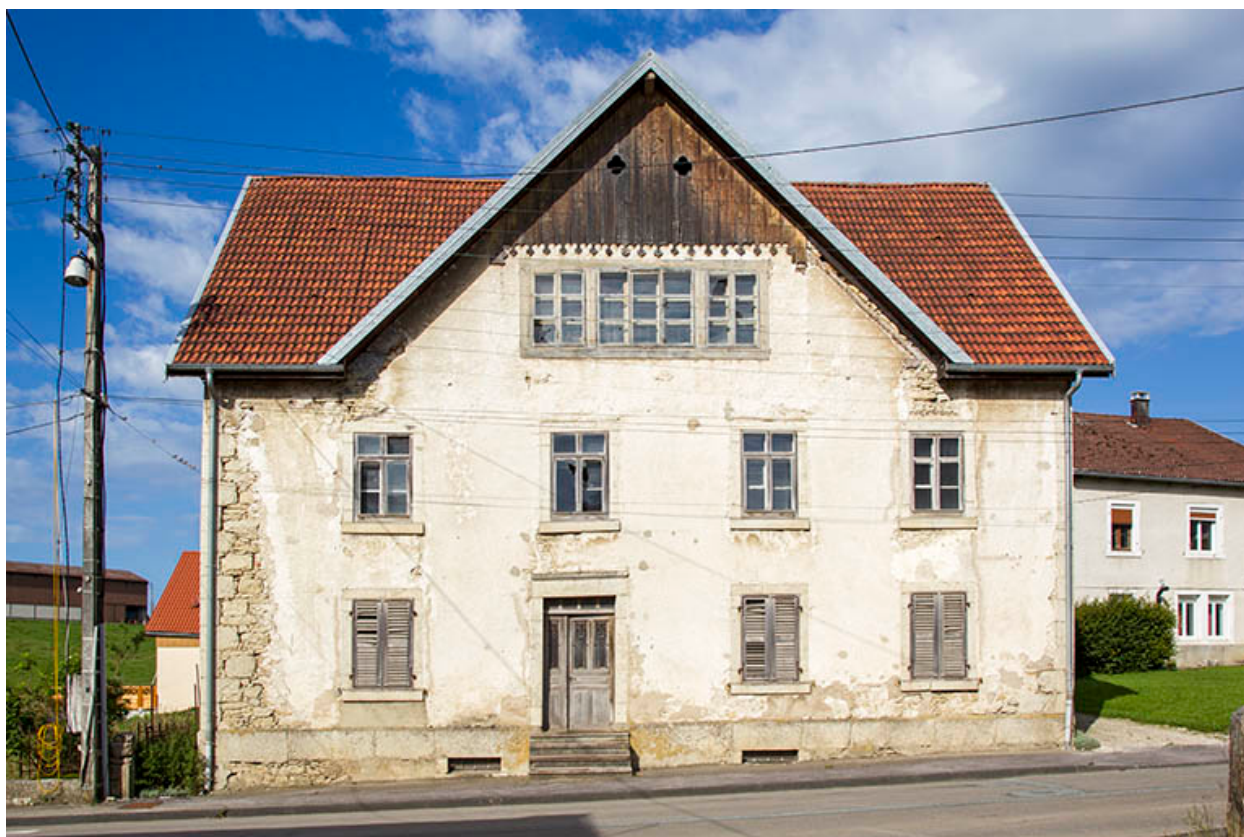
Façade antérieure.  
Phot. Sonia Dourlot  
IVR43\_20152500852NUC2A

Façade antérieure.

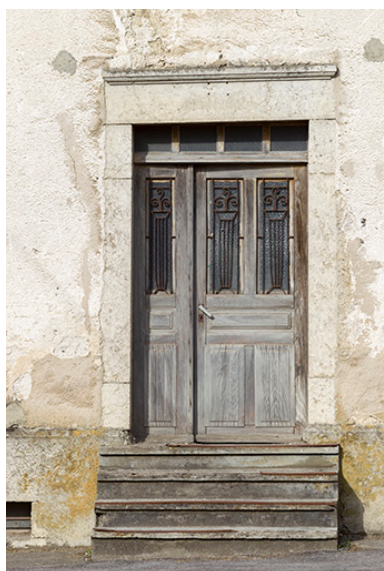
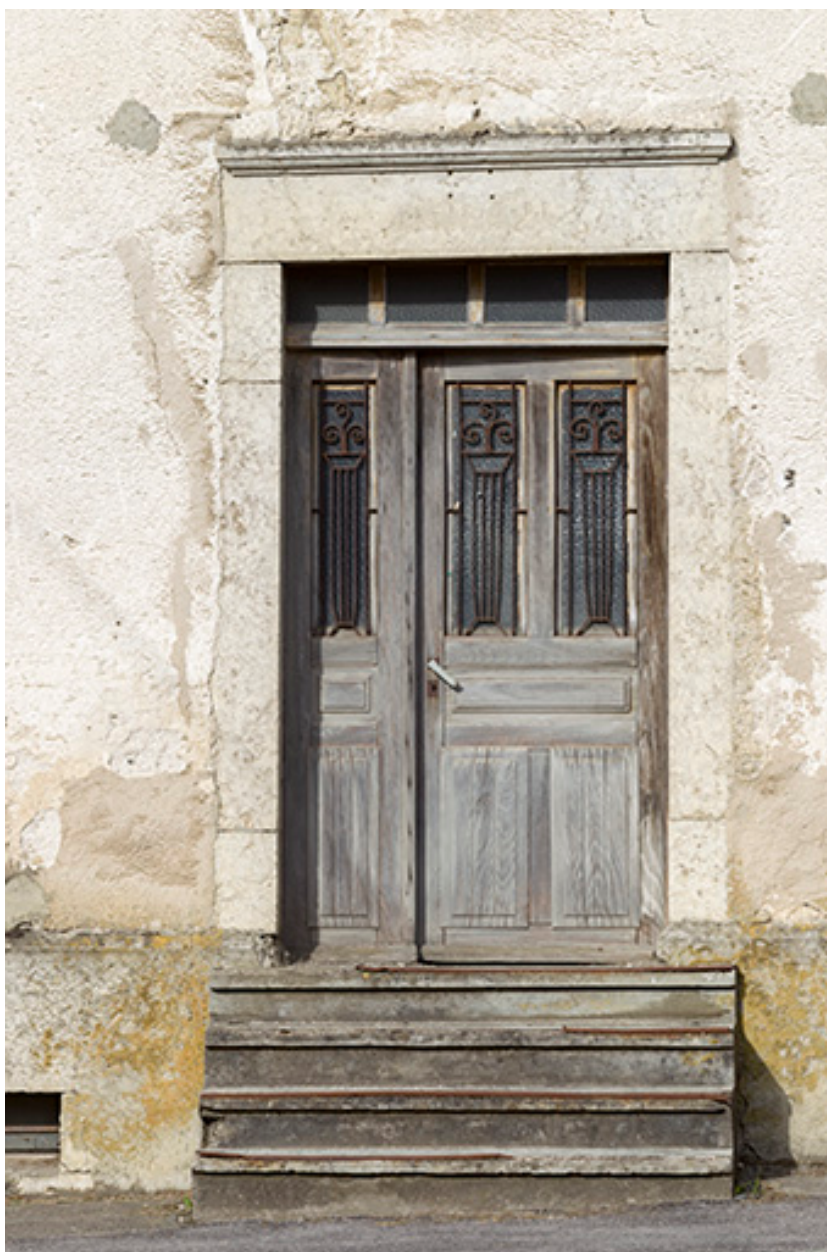
Façade antérieure : porte.  
Phot. Sonia Dourlot  
IVR43\_20152500857NUC2A

Façade antérieure : porte.

La maison (cadastrée E 122) est bâtie en 1873 pour Auguste Parent, date portée sur le linteau de la porte d'entrée avec les initiales A B R P. Elle passe à sa veuve (née Rondot, à Maîche) puis de 1919 à 1928 au cafetier Armand Pretot (café le Terminus), de 1928 à 1932 à Henri Gasner époux Renaud et en 1932 à Raymond Pillot (1900-1961). Ce dernier est marié à Dalie Aline Jeancler, soeur de Victor Jeancler qui construira en 1954 maison et atelier au [5 rue du Chalet](#). Pillot est fabricant de montres à son compte, travaillant dans un atelier installé dans l'étage en surcroît. Il part à Besançon en 1941-1942 et cède la place à André Fierobe, auparavant établi au 13 rue du Général Leclerc, qui y emploie quelques ouvriers à la fabrication de montres sous la marque Oréfa. En 1948, Fierobe quitte les lieux pour la maison Walcker puis Gueutal, au [2 rue de l'Eglise](#). Le bâtiment est alors repris par Fernand Briot (époux Chatelain) et Marcel Amstutz (époux Briot), beaux-frères associés au sein de la société Briot-Amstutz, installée au [30 Grande Rue](#). Tous deux décèdent au début des années 1960 et sont remplacés le premier par sa veuve et ses enfants, le second par Roger Amstutz (époux Girardot), fils de Marcel, qui fit son apprentissage chez les frères Wasner ([12 rue de Besançon](#)). Le bâtiment est actuellement désaffecté et en mauvais état.

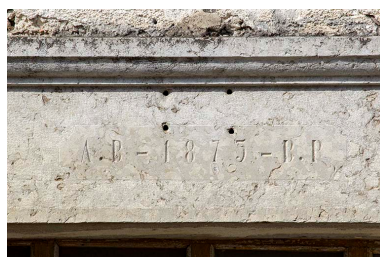
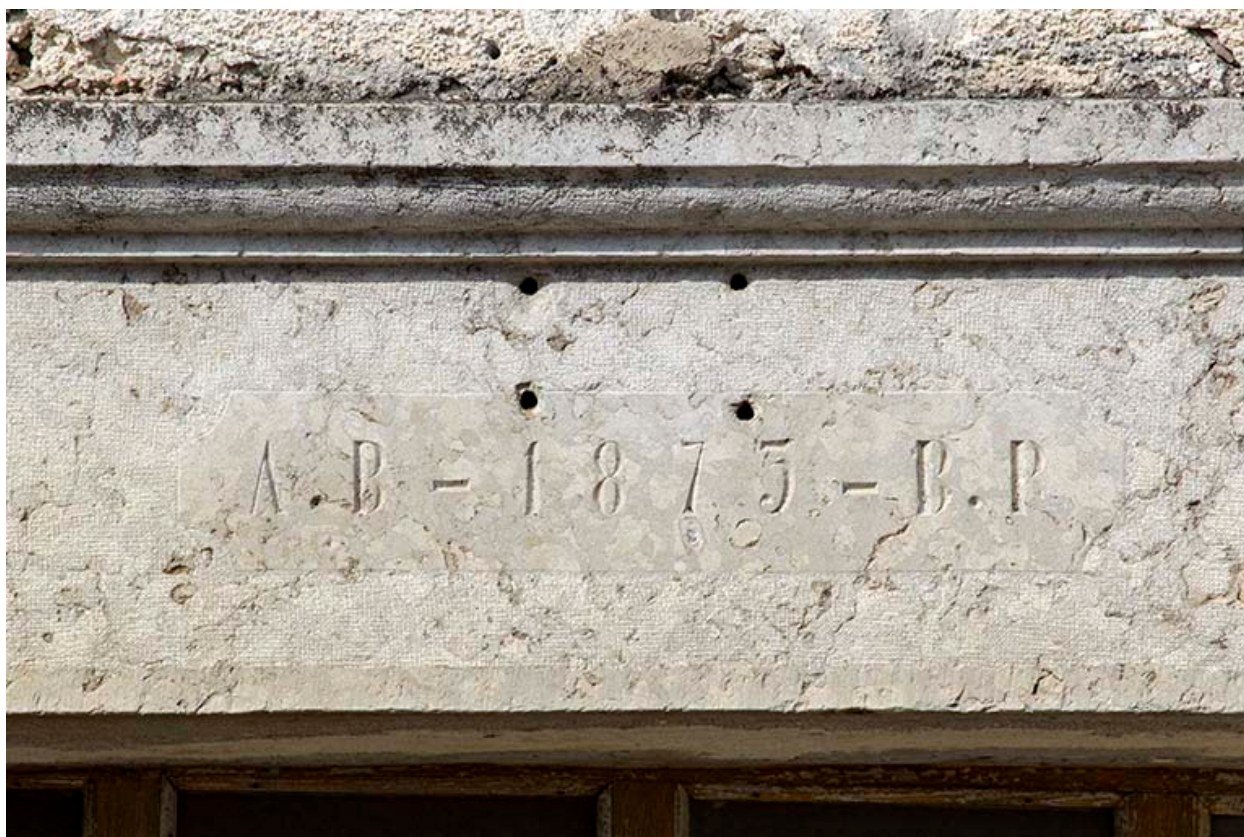
Façade antérieure : date et initiales sur le linteau de la porte.  
Phot. Sonia Dourlot  
IVR43\_20152500859NUC2A

Façade antérieure : date et initiales sur le linteau de la porte.

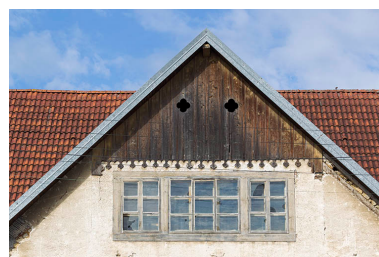
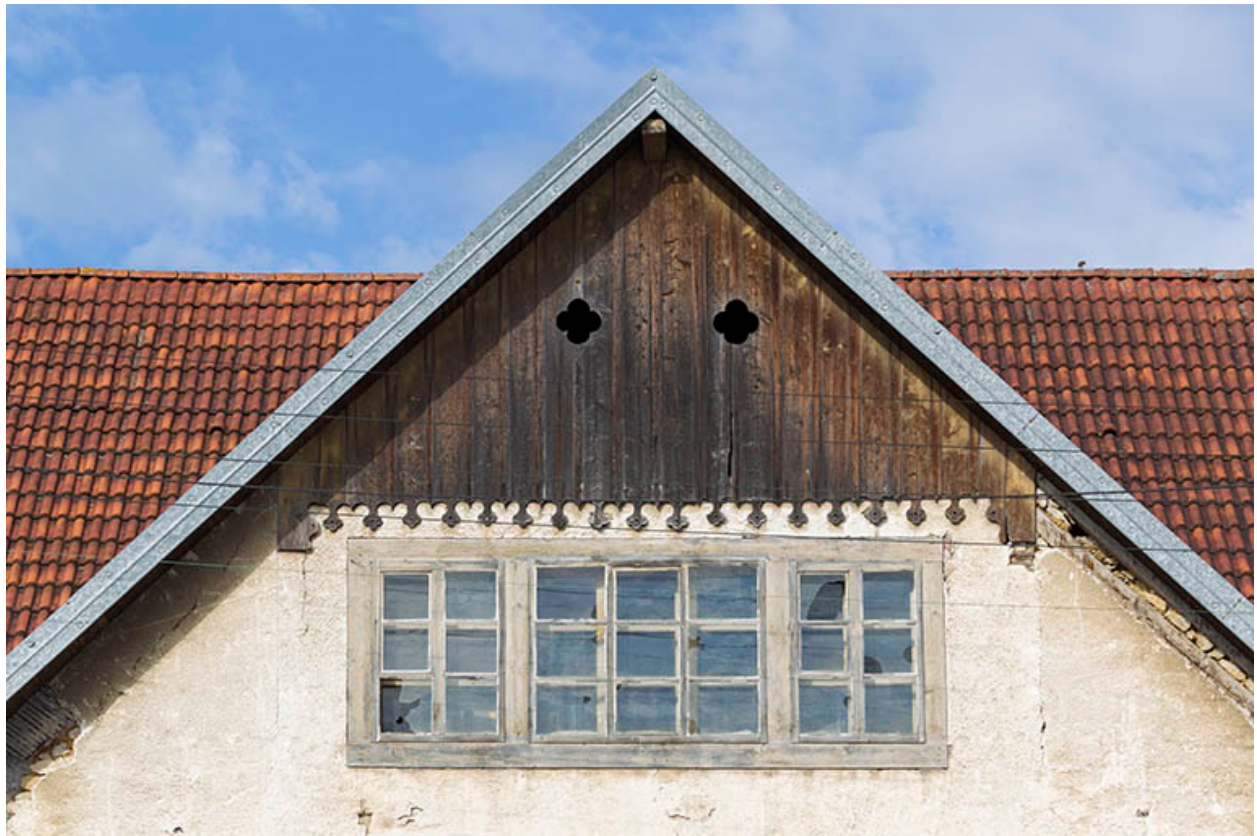
Façade antérieure : pignon.  
Phot. Sonia Dourlot  
IVR43\_20152500855NUC2A

Façade antérieure : pignon.

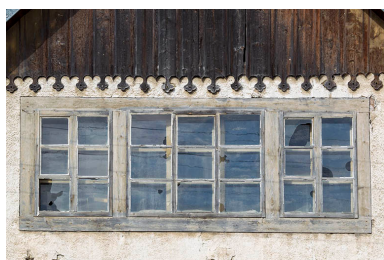
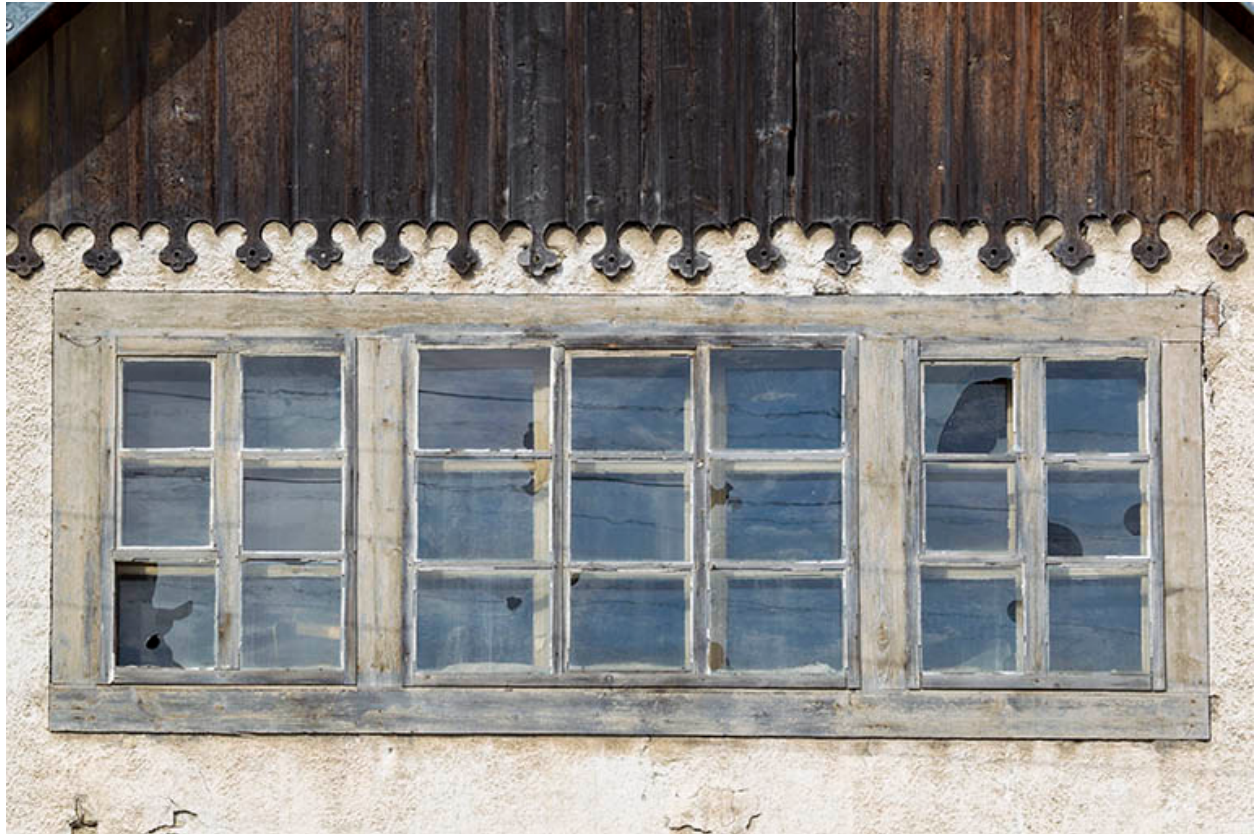
Façade antérieure : fenêtres multiples sur le pignon.  
Phot. Sonia Dourlot  
IVR43\_20152500856NUC2A

Façade antérieure : fenêtres multiples sur le pignon.

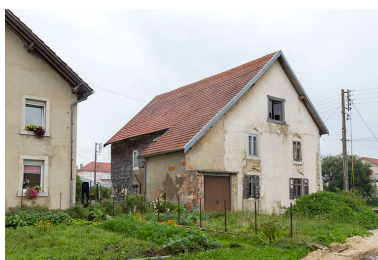
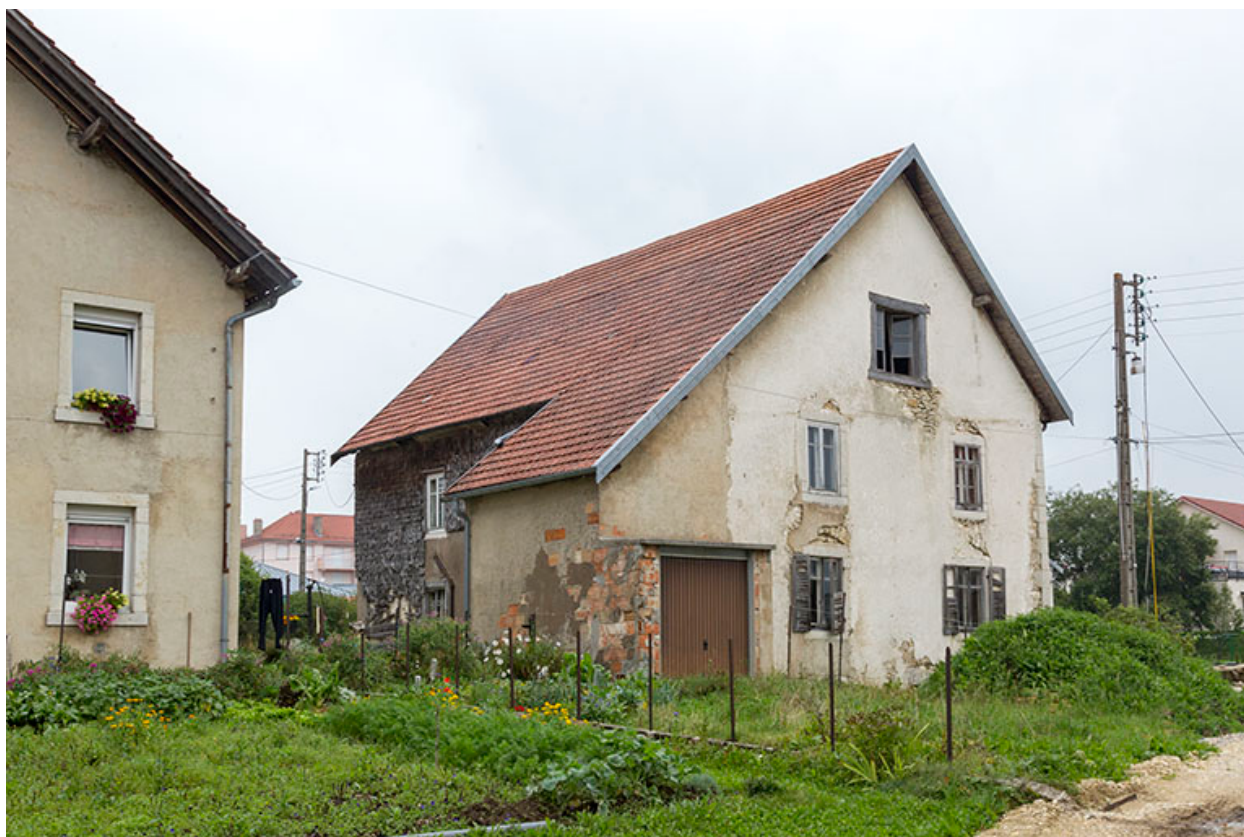
Façade latérale gauche.  
Phot. Yves Sancey  
IVR43\_20132503022NUC2A

Façade latérale gauche.

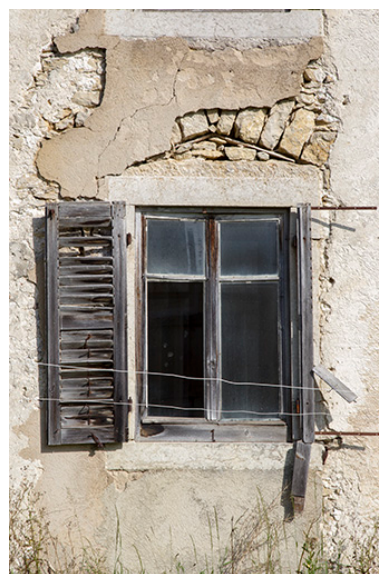
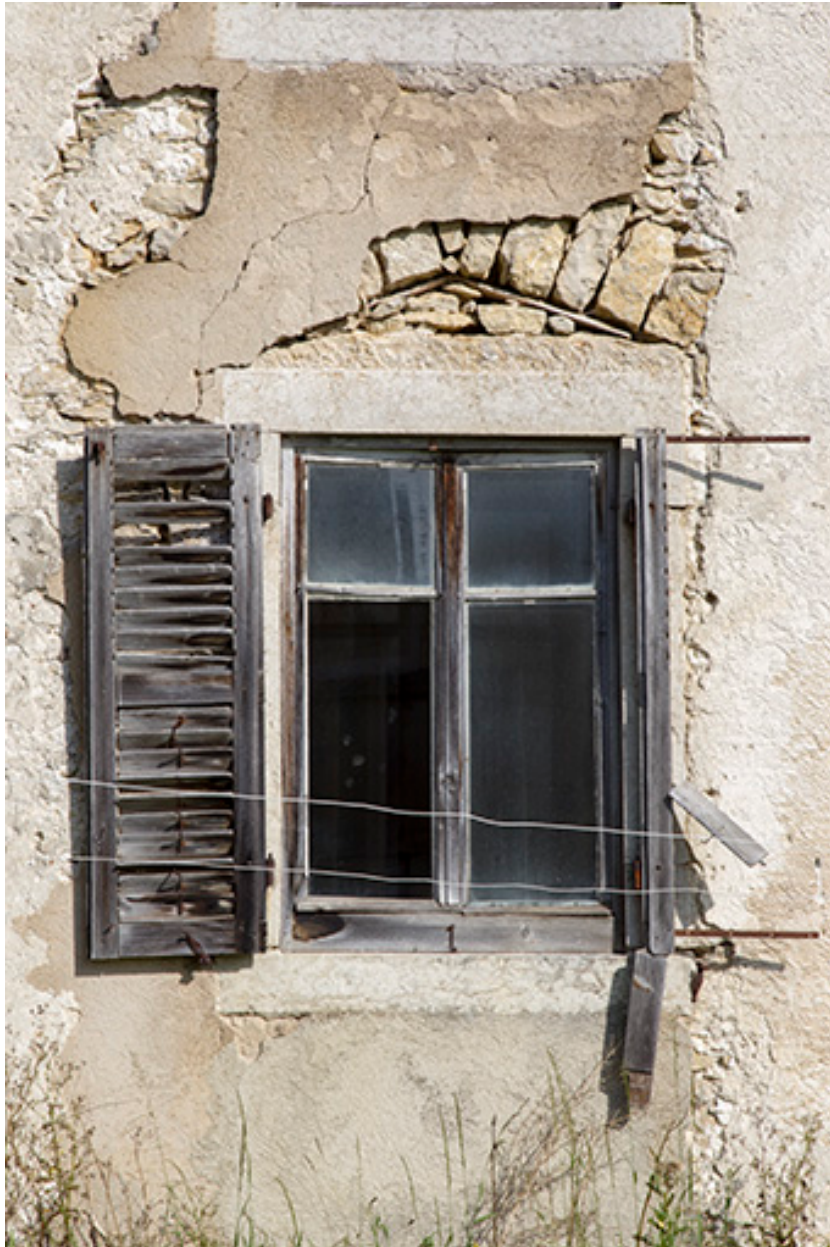
Façade latérale gauche : fenêtre surmontée d'un arc de décharge.  
Phot. Sonia Dourlot  
IVR43\_20152500860NUC2A

Façade latérale gauche : fenêtre surmontée d'un arc de décharge.

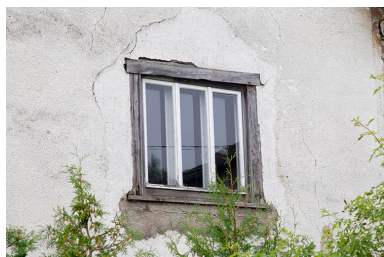
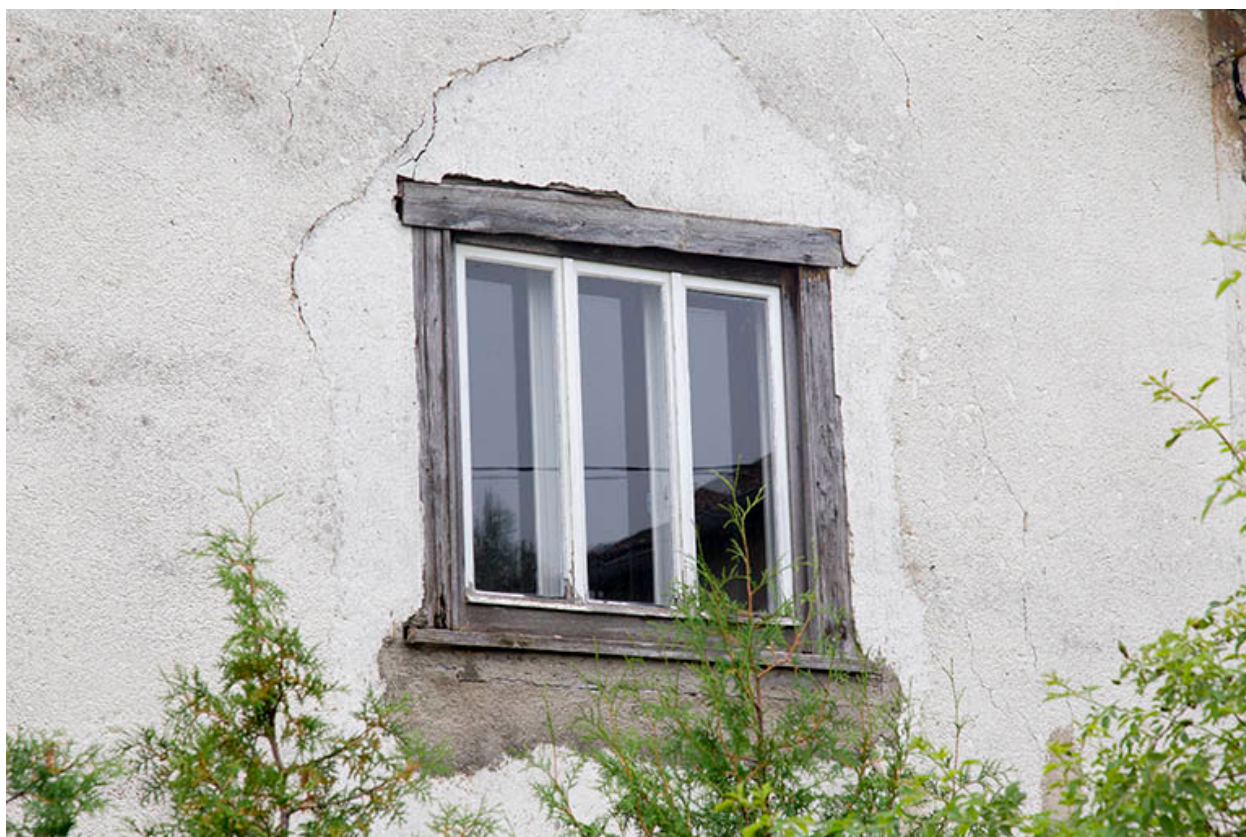
Façade latérale droite : fenêtre à encadrement en bois.  
Phot. Yves Sancey  
IVR43\_20132503023NUC2A

Façade latérale droite : fenêtre à encadrement en bois.

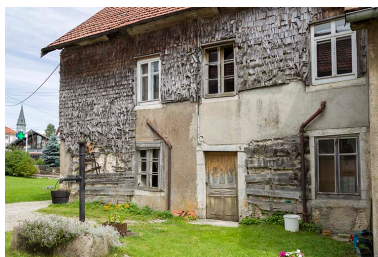
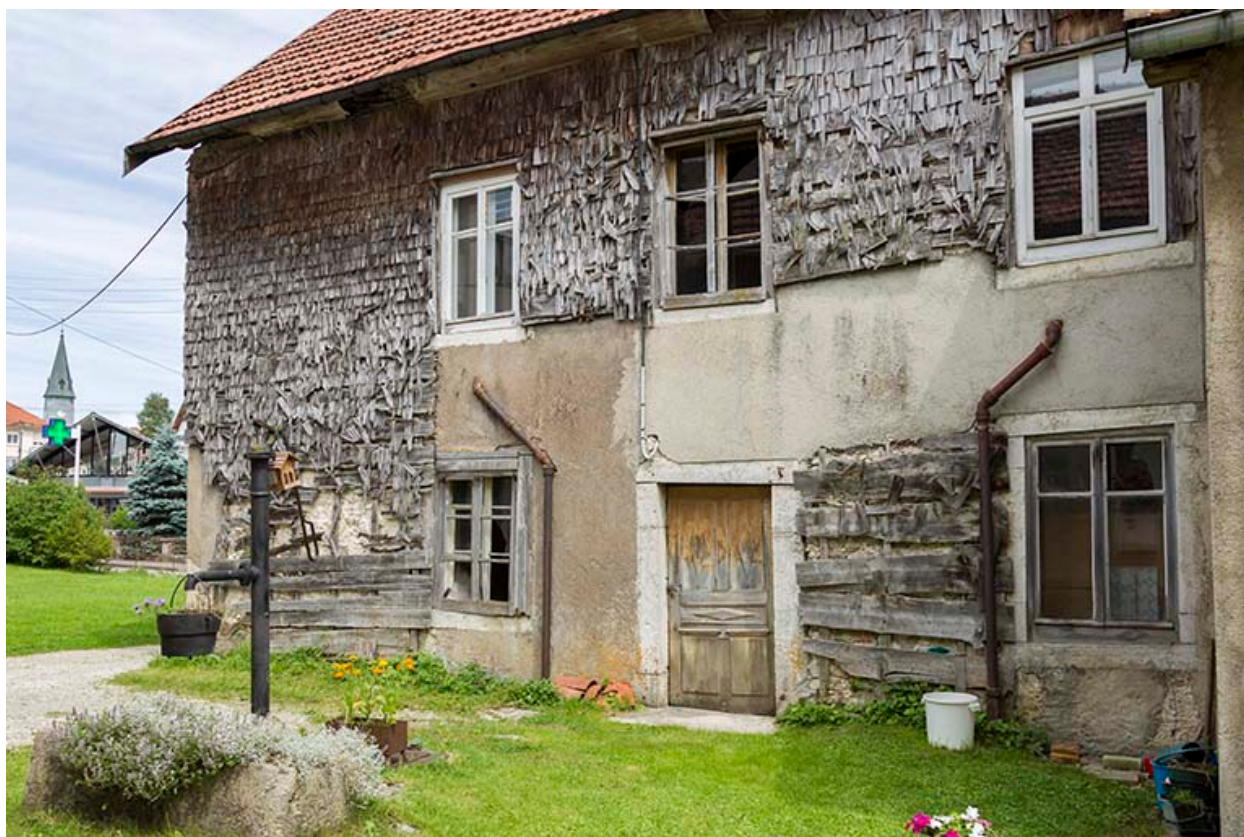
Façade postérieure.  
Phot. Sonia Dourlot  
IVR43\_20152500854NUC2A

Façade postérieure.

Les murs en moellons calcaires sont protégés par un enduit et, à l'ouest, par un essentage de tavaillons (bardeaux). Le bâtiment comporte sous-sol (accessible côté sud par un escalier extérieur droit en maçonnerie), rez-de-chaussée surélevé, étage carré, étage en surcroît et étage de comble, desservis par un escalier dans-oeuvre. Il est coiffé par un toit à longs pans et pignons couverts, avec une couverture en tuiles mécaniques. Le centre de la façade antérieure est marqué par une lucarne-pignon percée de fenêtres multiples, éclairant l'étage en surcroît. L'extension à l'arrière, en briques creuses enduites, est coiffée d'un appentis.

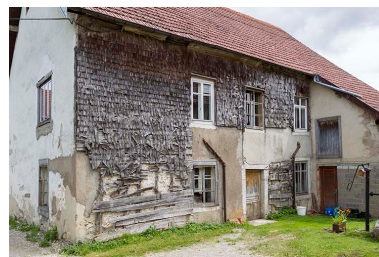
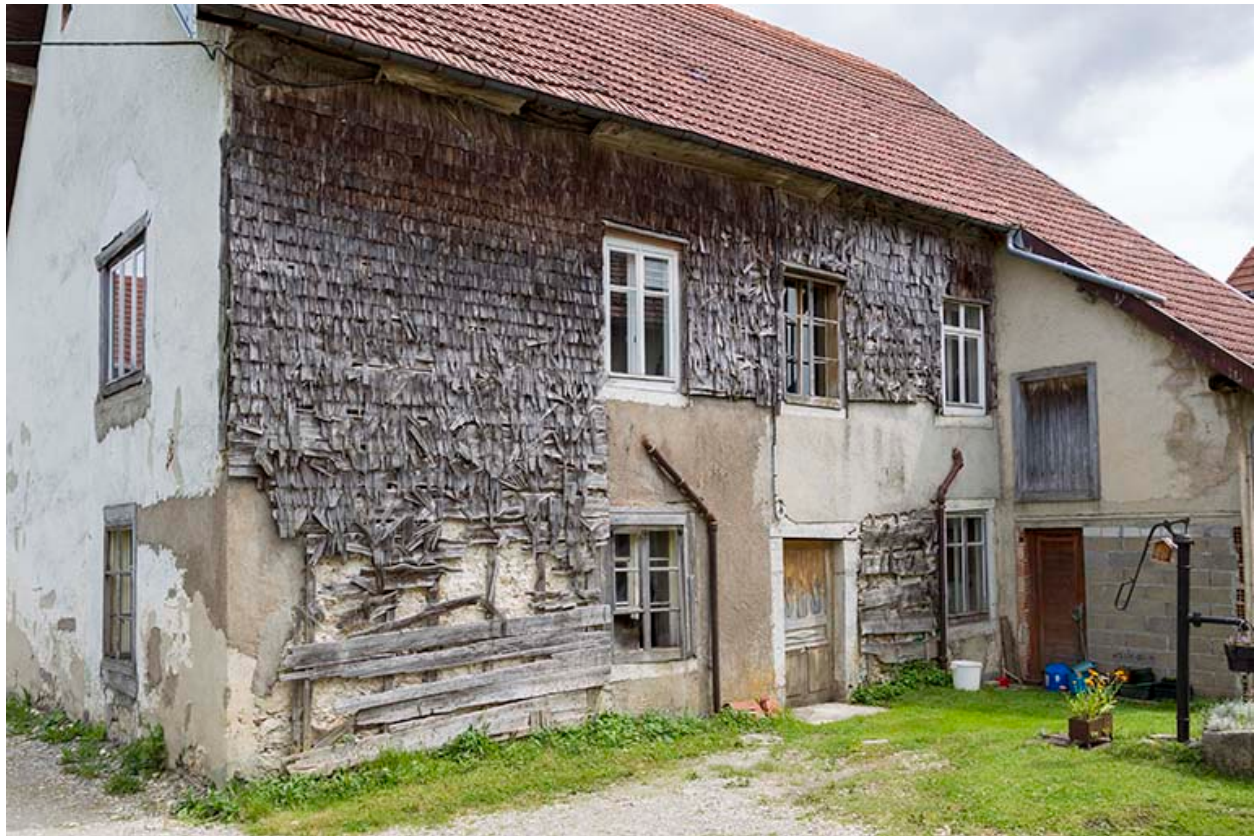
Façade postérieure, de trois quarts gauche.  
Phot. Sonia Dourlot  
IVR43\_20152500853NUC2A

Façade postérieure, de trois quarts gauche.

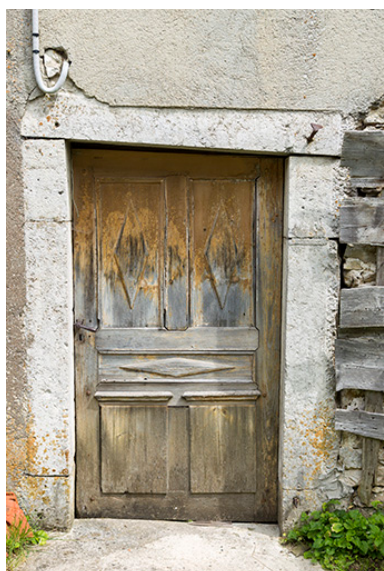
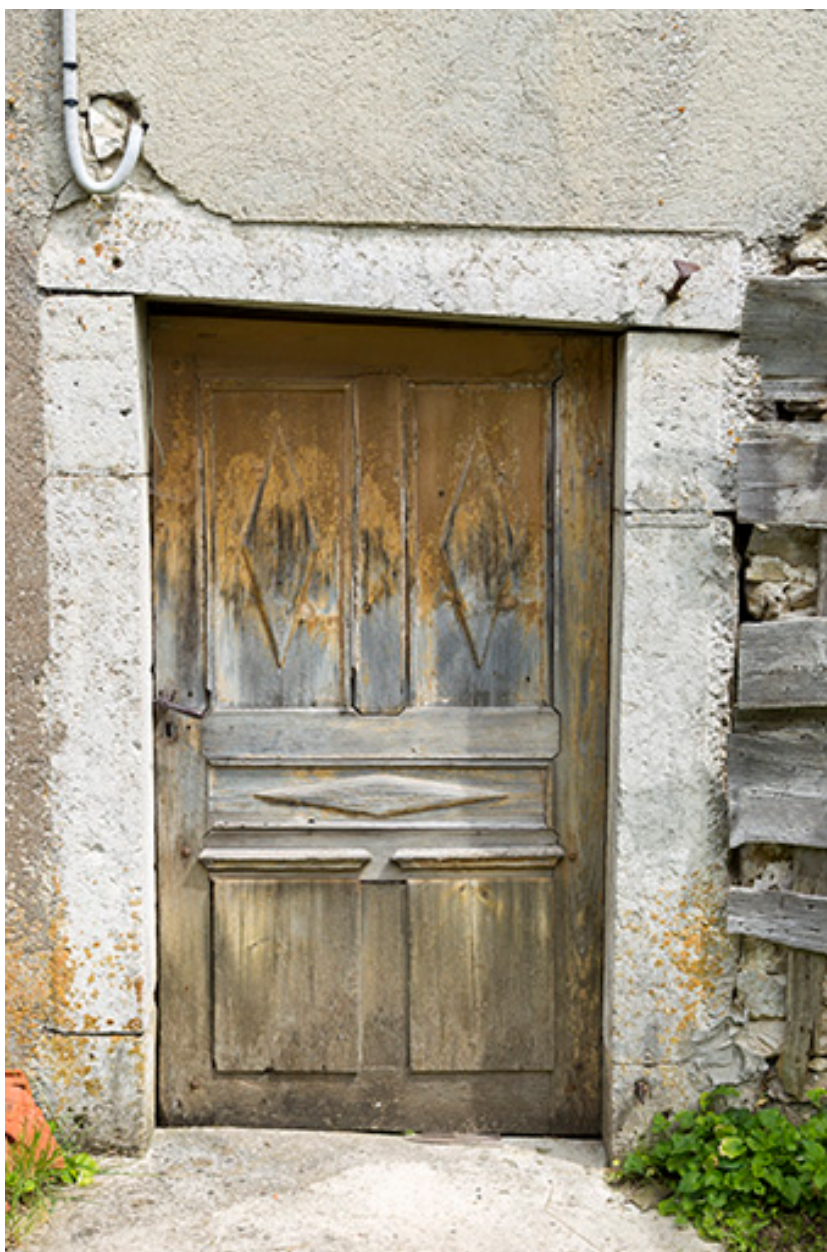
Façade postérieure : porte.  
Phot. Sonia Dourlot  
IVR43\_20152500858NUC2A

Façade postérieure : porte.

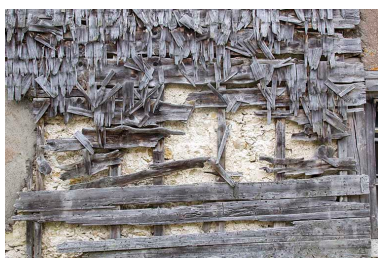
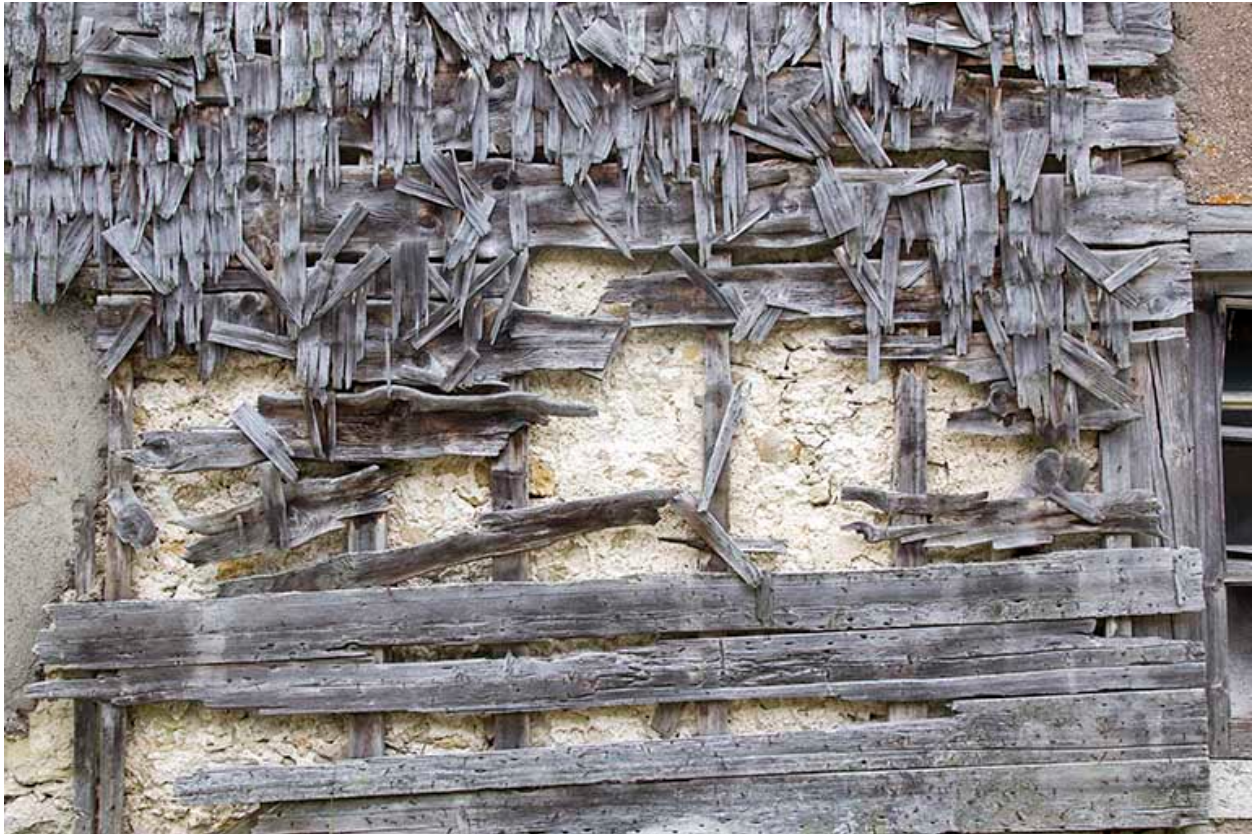
Façade postérieure : vestiges de l'essentage de tavaillons.  
Phot. Yves Sancey  
IVR43\_20132503024NUC2A

Façade postérieure : vestiges de l'essentage de tavaillons.

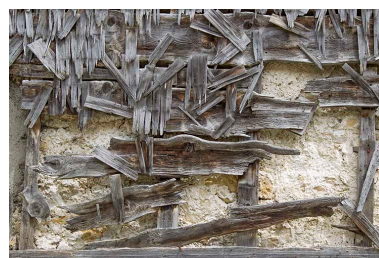
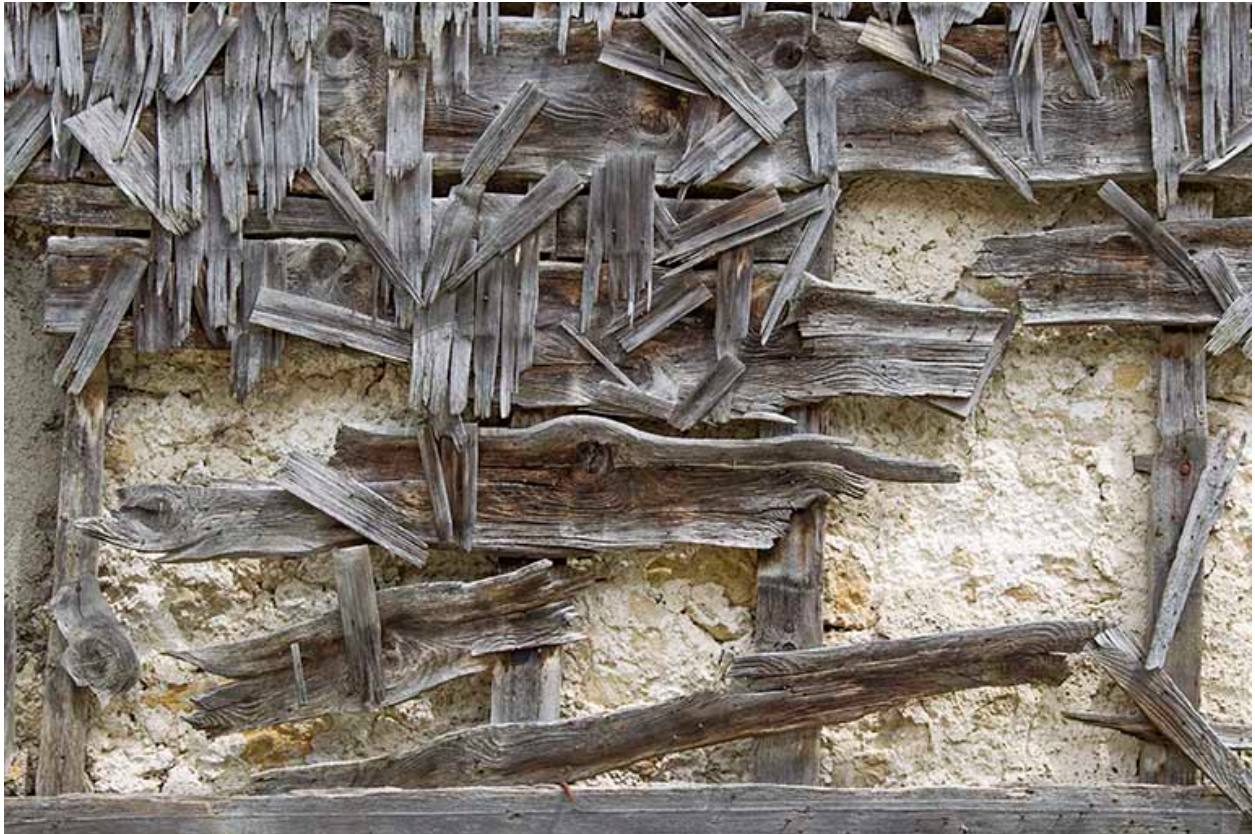
Façade postérieure : vestiges de l'essentage de tavaillons.  
Phot. Sonia Dourlot  
IVR43\_20152500861NUC2A

Façade postérieure : vestiges de l'essentage de tavillons.

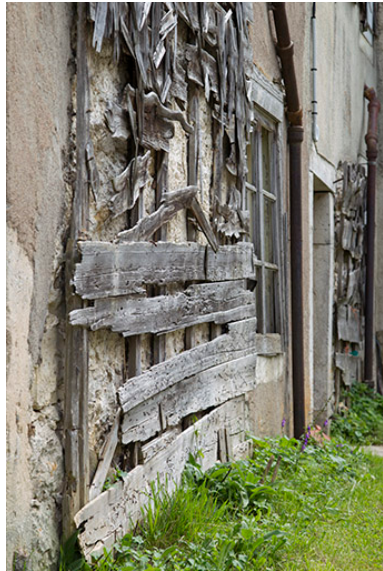
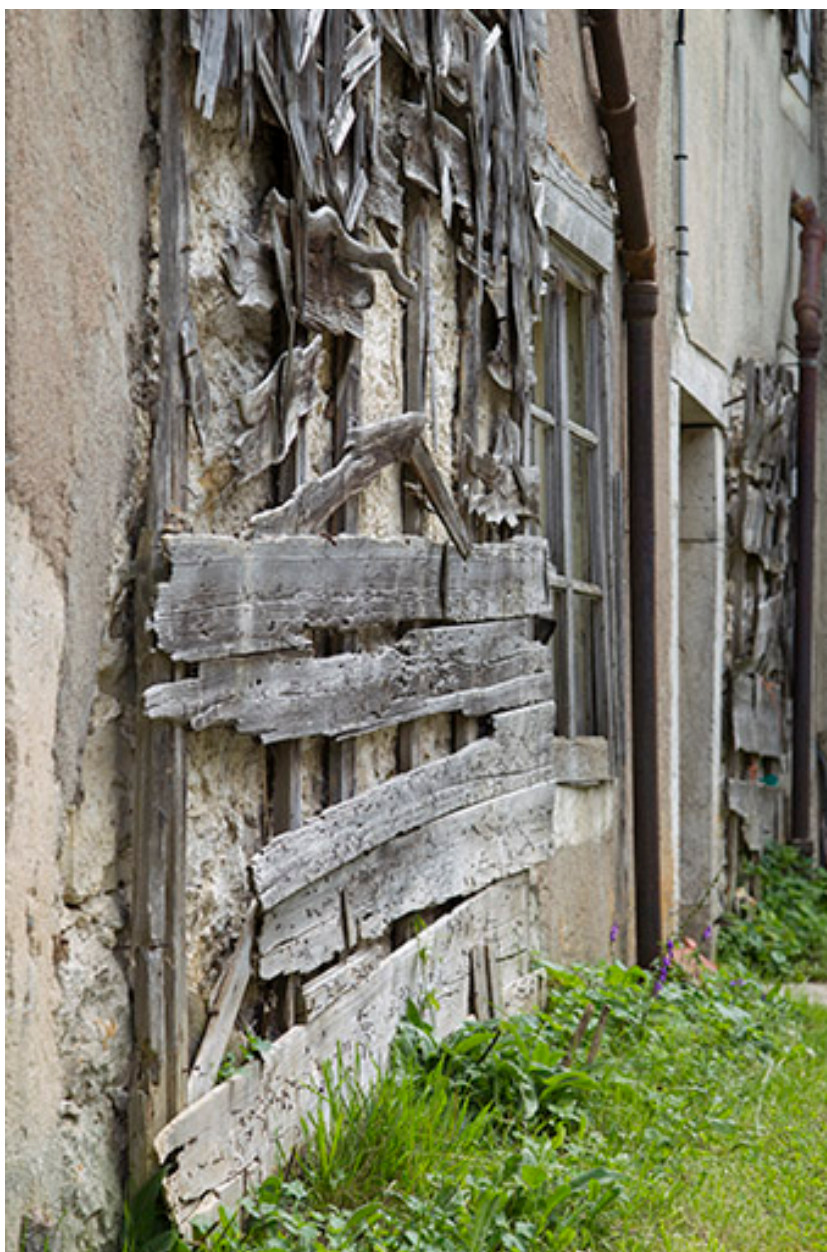
Façade postérieure :  
support de l'essente de  
tavaillons, vu en enfilade.

Façade postérieure : support de l'essentage de tavaillons, vu en enfilade.

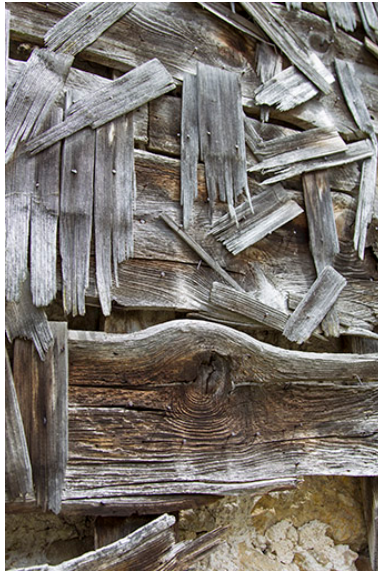
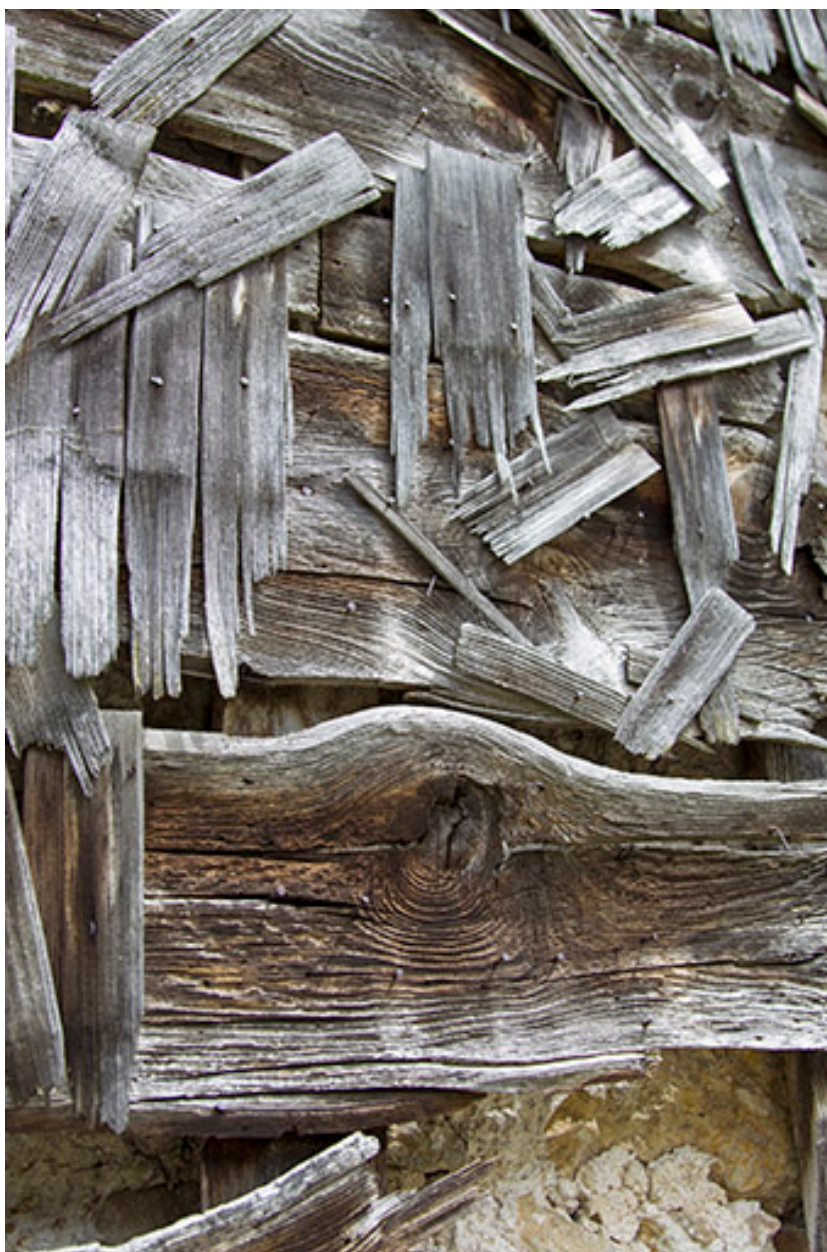
Façade postérieure : support  
de l'essente de tavaillons,  
avec quelques tavaillons.

Façade postérieure : support de l'essentage de tavaillons, avec quelques tavaillons.
