Bourgogne-Franche-Comté, Doubs  
Charquemont  
48 Grande Rue

## maison et atelier d'horlogerie Pillot puis Fierobe

Numéro de dossier : IA25001215  
Date de l'enquête initiale : 2013  
Date(s) de rédaction : 2014  
Cadre de l'étude : patrimoine industriel patrimoine industriel du Doubs  
Degré d'étude : étudié

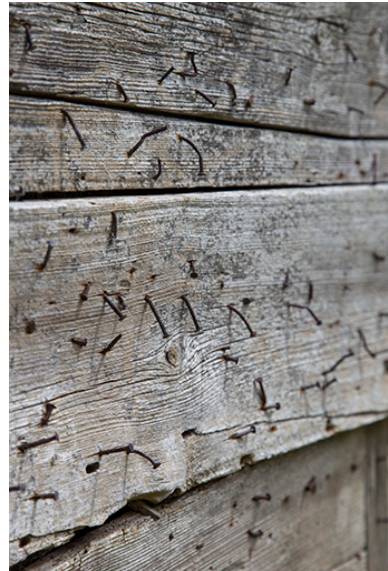
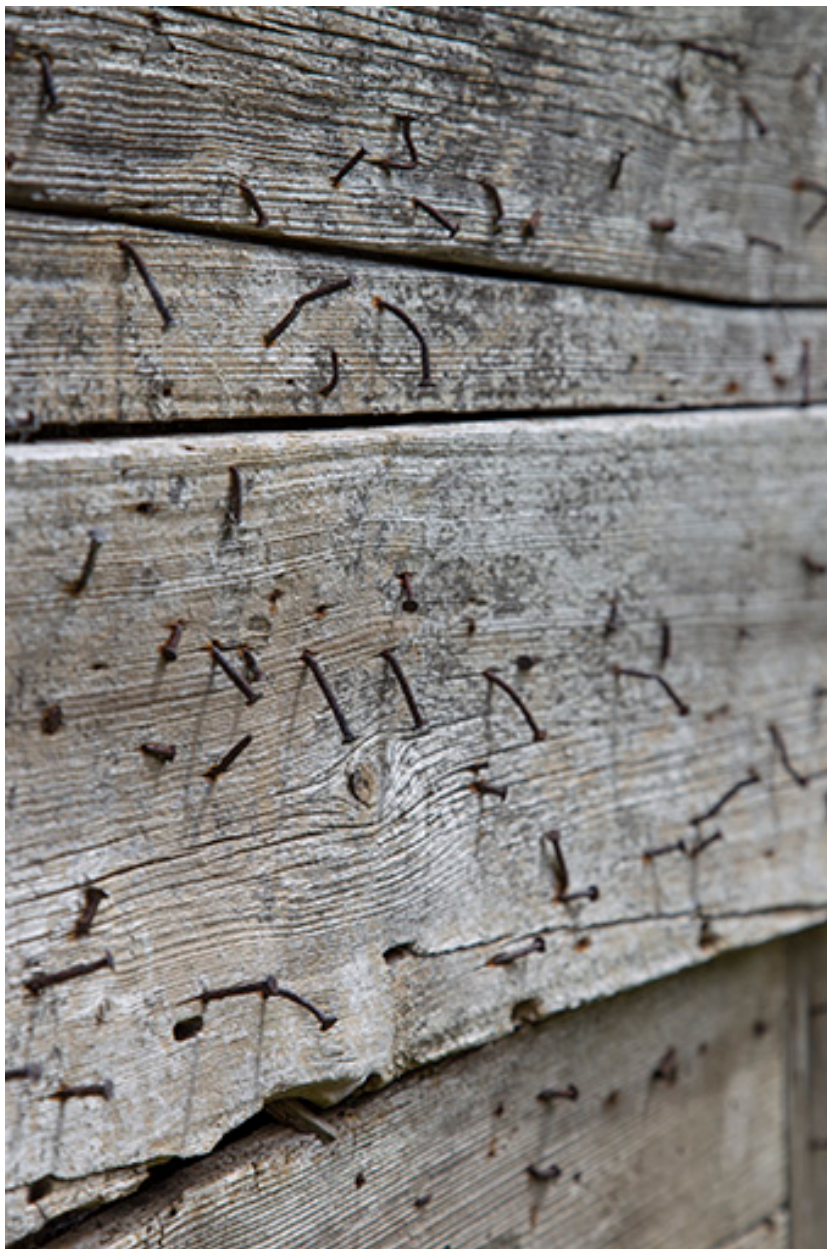
Façade postérieure :  
support de l'essente de  
tavaillons, sans tavaillon.

Façade postérieure : support de l'essentage de tavaillons, sans tavaillon.
