Bourgogne-Franche-Comté, Doubs  
Besançon  
îlot Saint-Maurice  
8 rue des Martelots

## **hôtel Mallarmey de Roussillon**

Numéro de dossier : IA25000430  
Date de l'enquête initiale : 1996  
Date(s) de rédaction : 2006  
Cadre de l'étude : enquête thématique régionale demeures bisontines  
Degré d'étude : étudié

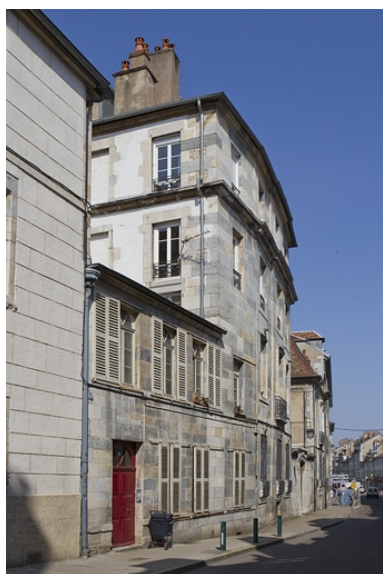
Phot. Yves Sancey  
IVR43\_20102501001NUC2A

Vue d'ensemble depuis la  
rue, de trois quarts gauche.

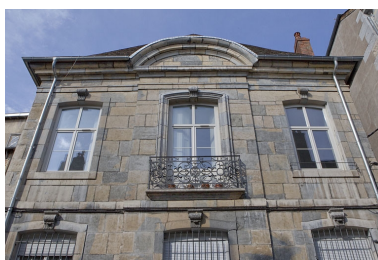
Aile droite : partie supérieure  
de la façade sur rue  
surmontée d'un fronton cintré.  
Phot. Yves Sancey  
IVR43\_20102501016NUC2A

L'élévation antérieure de la partie droite de l'hôtel est surmontée d'un fronton cintré ; les balcons en ferronnerie sont ornés d'un monogramme illisible entouré d'entrelacs.

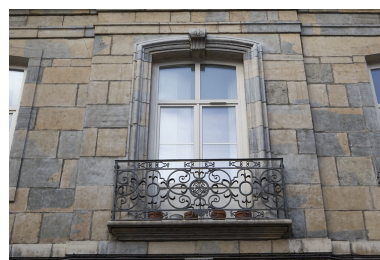
Aile droite : détail d'une  
fenêtre du premier étage.  
Phot. Yves Sancey  
IVR43\_20102501017NUC2A

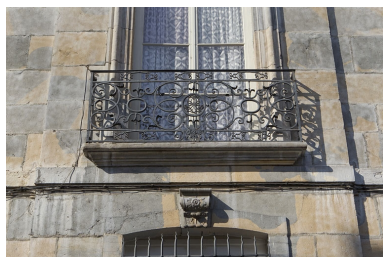
Aile droite : détail d'un garde-  
corps d'une fenêtre du premier étage.  
Phot. Yves Sancey  
IVR43\_20102501018NUC2A

L'hôtel a été construit, sur un sous-sol plus ancien, dans la 1ère moitié du 18e siècle. Ses deux corps de logis symétriques ont été dotés chacun au premier étage d'un balcon en feronnerie portant la signature du serrurier Nicolas Chapuis. Le 26 décembre 1769, l'hôtel est vendu par le marquis de Germigny à Joseph de Mallarmey, comte de Roussillon. Au 19e siècle, la partie gauche de l'hôtel, à deux étages carrés d'origine, est surélevé d'un étage, engendrant un grand développement du système distributif (escaliers, passages) entre les deux corps de bâtiment, dont la cage fut alors protégée par une cloison en pan de bois.

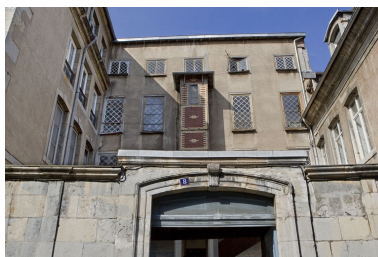
Vue d'ensemble de la  
clôture sur rue et de l'aile de  
l'escalier en fond de cour.  
Phot. Yves Sancey  
IVR43\_20102501004NUC2A

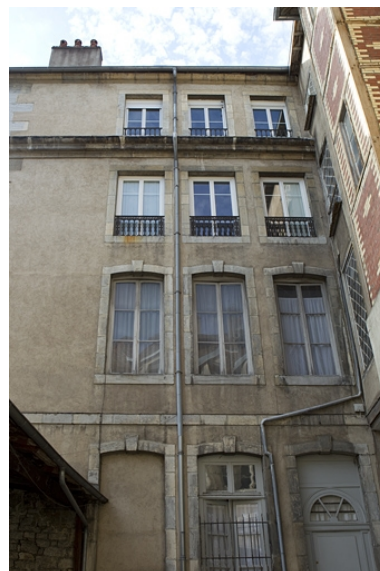
Vue d'ensemble de  
l'aile gauche sur cour.  
Phot. Yves Sancey  
IVR43\_20102501006NUC2A

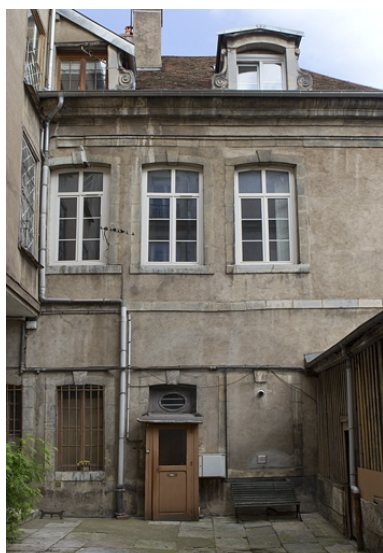
Vue d'ensemble de  
l'aile droite sur cour.  
Phot. Yves Sancey  
IVR43\_20102501007NUC2A

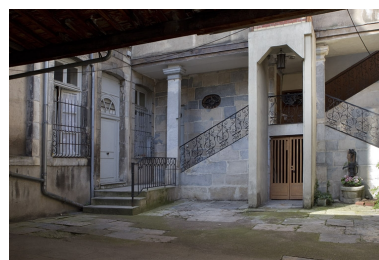
Vue du départ de l'escalier en  
fond de cour, de trois quarts droit.  
Phot. Yves Sancey  
IVR43\_20102501010NUC2A

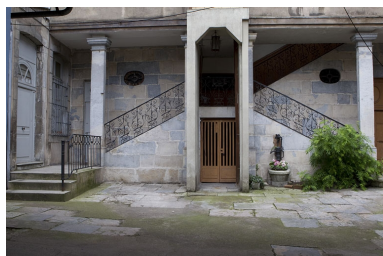
Vue du départ de l'escalier  
en fond de cour, de face.  
Phot. Yves Sancey  
IVR43\_20102501011NUC2A

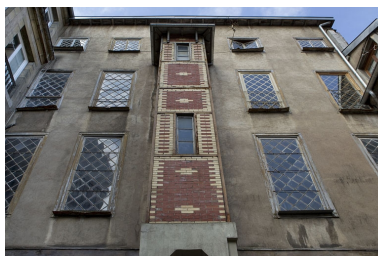
Vue d'ensemble de l'aile de  
l'escalier en fond de cour.  
Phot. Yves Sancey  
IVR43\_20102501005NUC2A

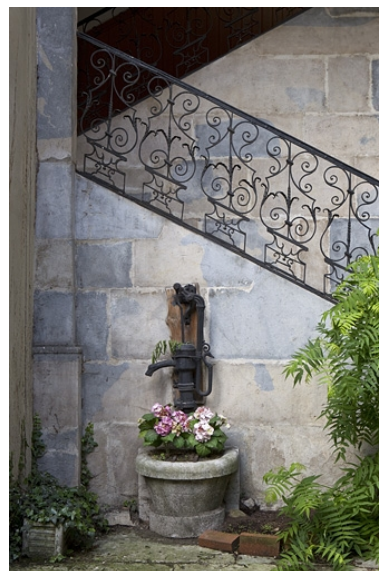
Escalier, première volée : détail  
de la rampe en ferronnerie  
et de la borne fontaine.  
Phot. Yves Sancey  
IVR43\_20102501015NUC2A

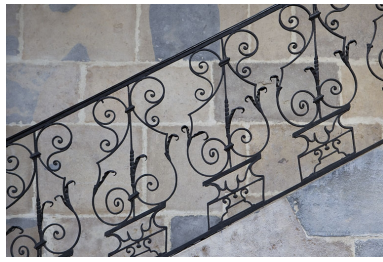
Escalier, première volée : détail  
de la rampe en ferronnerie.  
Phot. Yves Sancey  
IVR43\_20102501014NUC2A

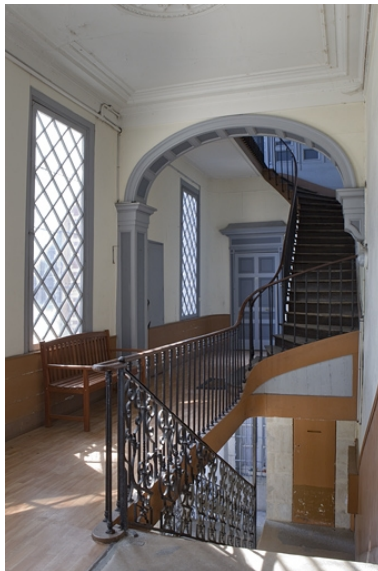
Vue des volées  
supérieures de l'escalier.  
Phot. Yves Sancey  
IVR43\_20102501012NUC2A

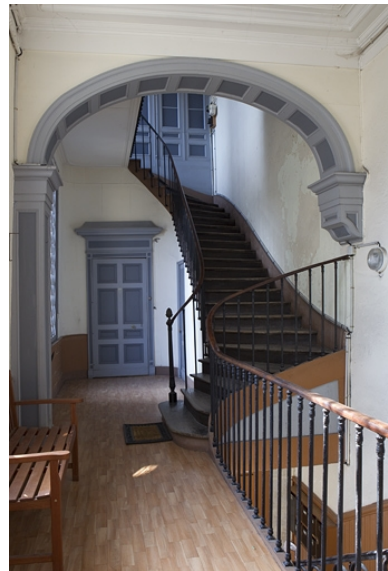
Vue des volées supérieures  
de l'escalier, de face.  
Phot. Yves Sancey  
IVR43\_20102501013NUC2A

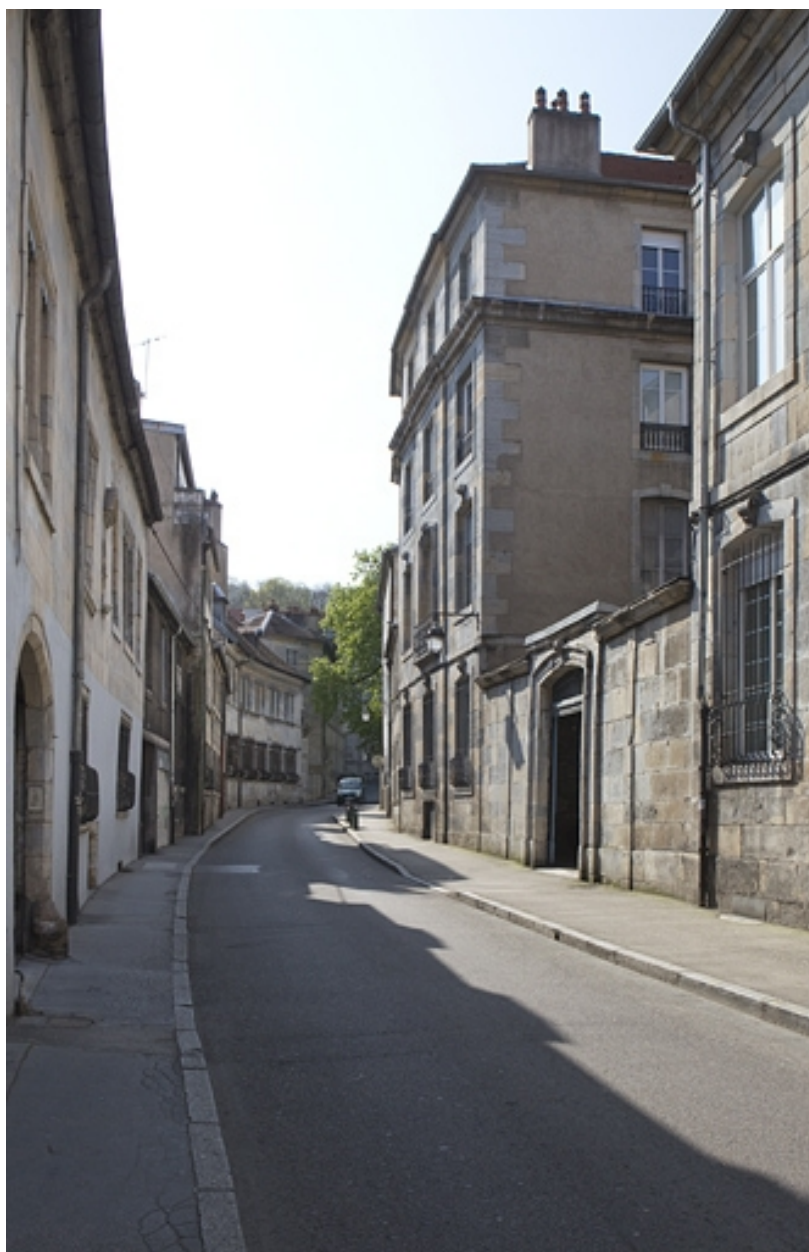
IVR43\_20102501002NUC2A

Vue d'ensemble depuis la rue, de trois quarts droit.

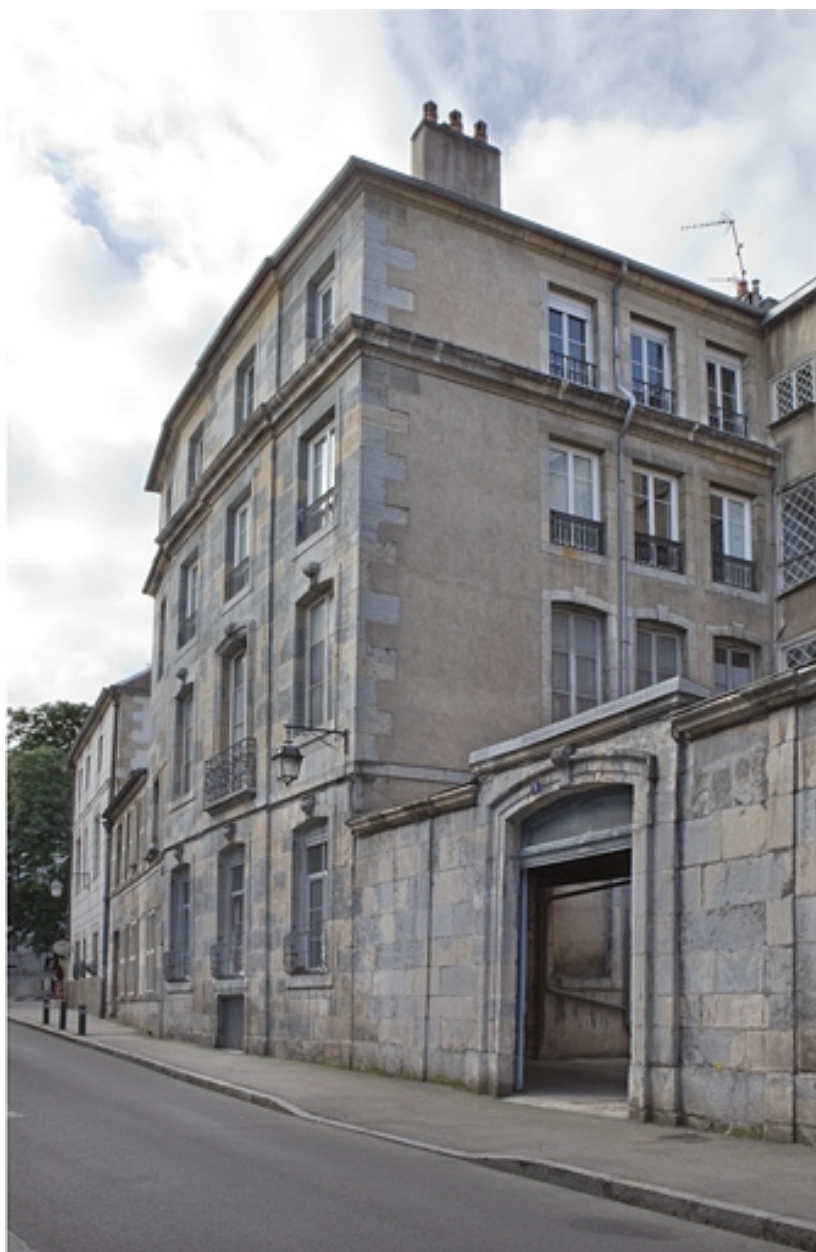
IVR43\_20102501003NUC2A

Vue d'ensemble de l'aile gauche depuis la rue, de trois quarts droit.

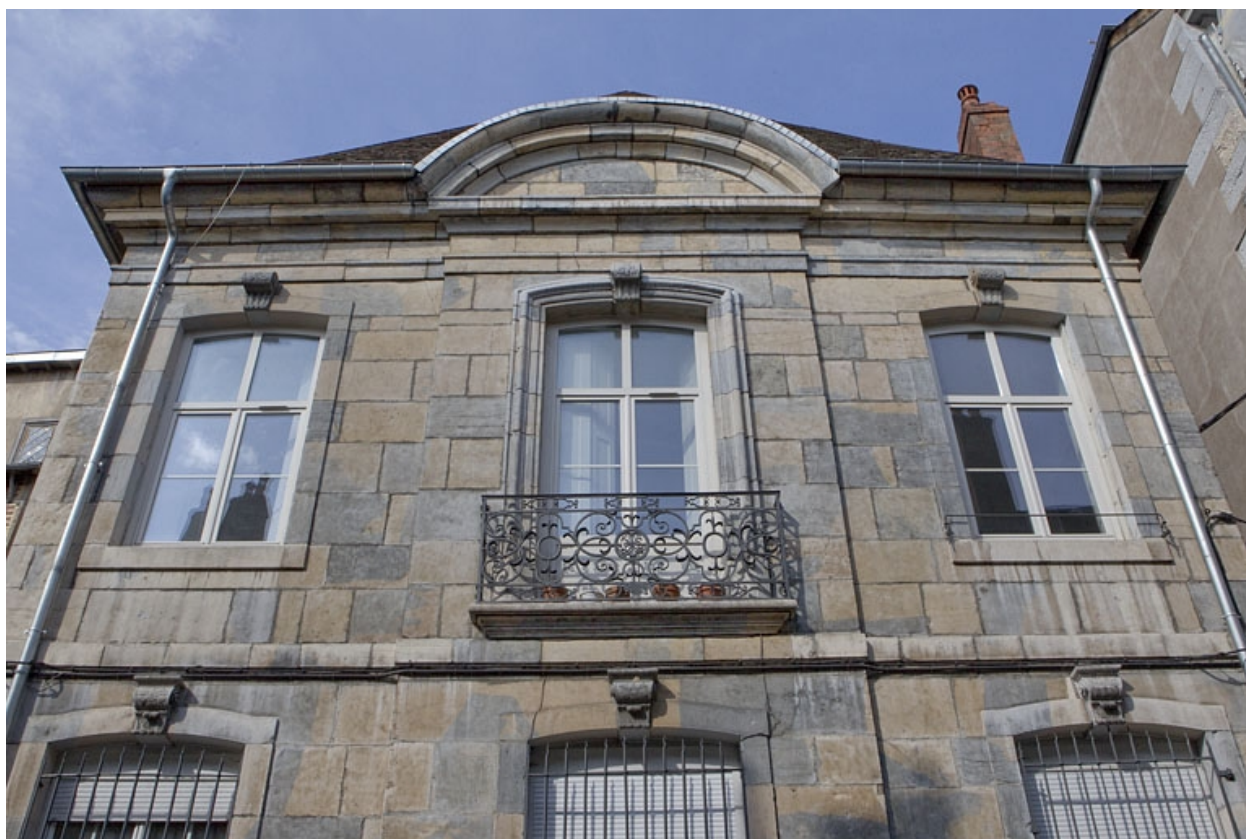
IVR43\_20102501016NUC2A

Aile droite : partie supérieure de la façade sur rue surmontée d'un fronton cintré.

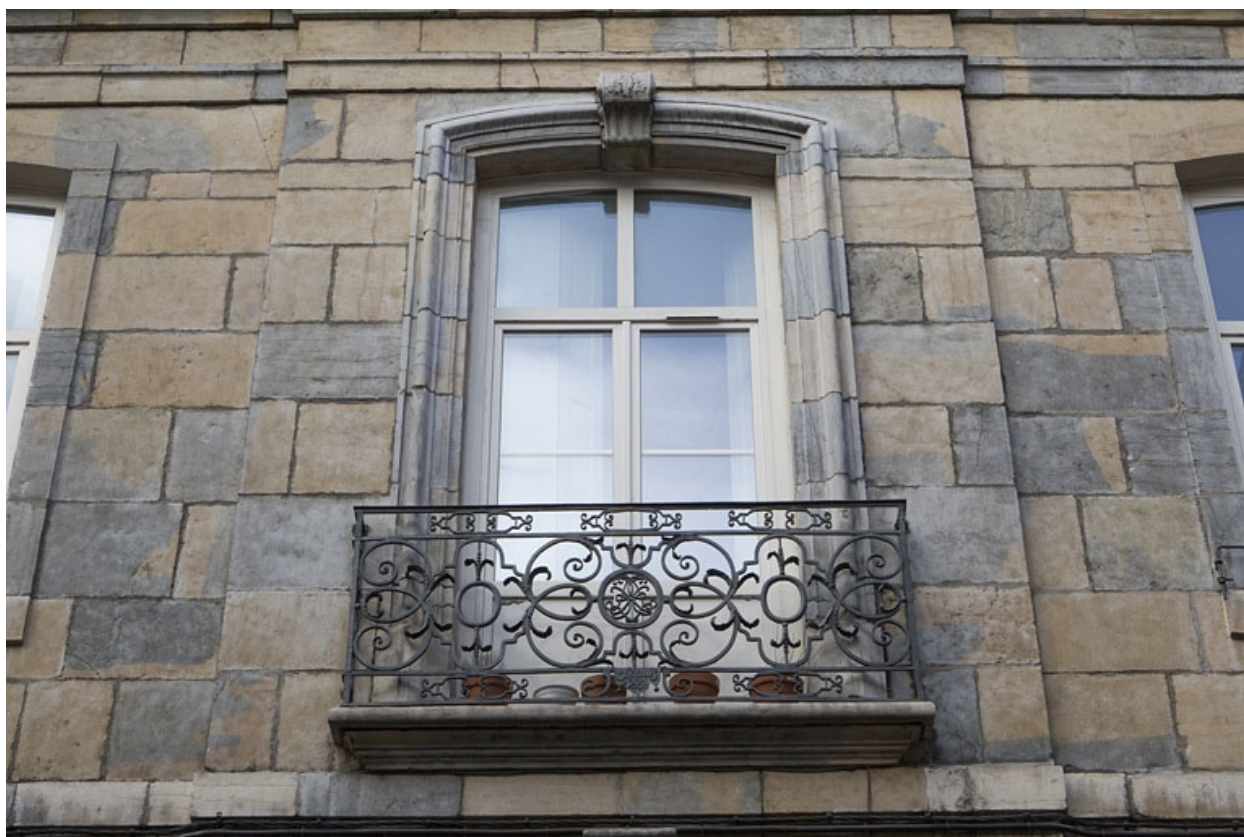
IVR43\_20102501017NUC2A

Aile droite : détail d'une fenêtre du premier étage.

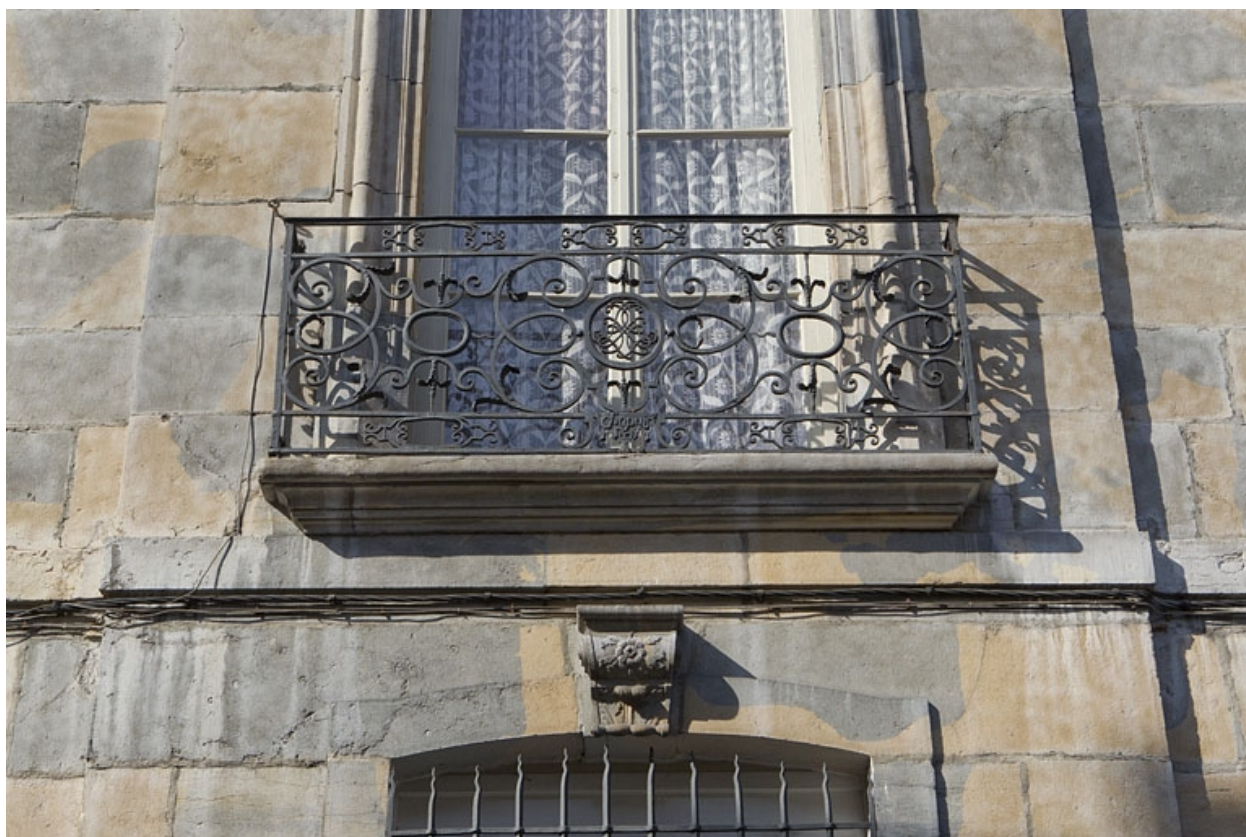
IVR43\_20102501018NUC2A

Aile droite : détail d'un garde-corps d'une fenêtre du premier étage.

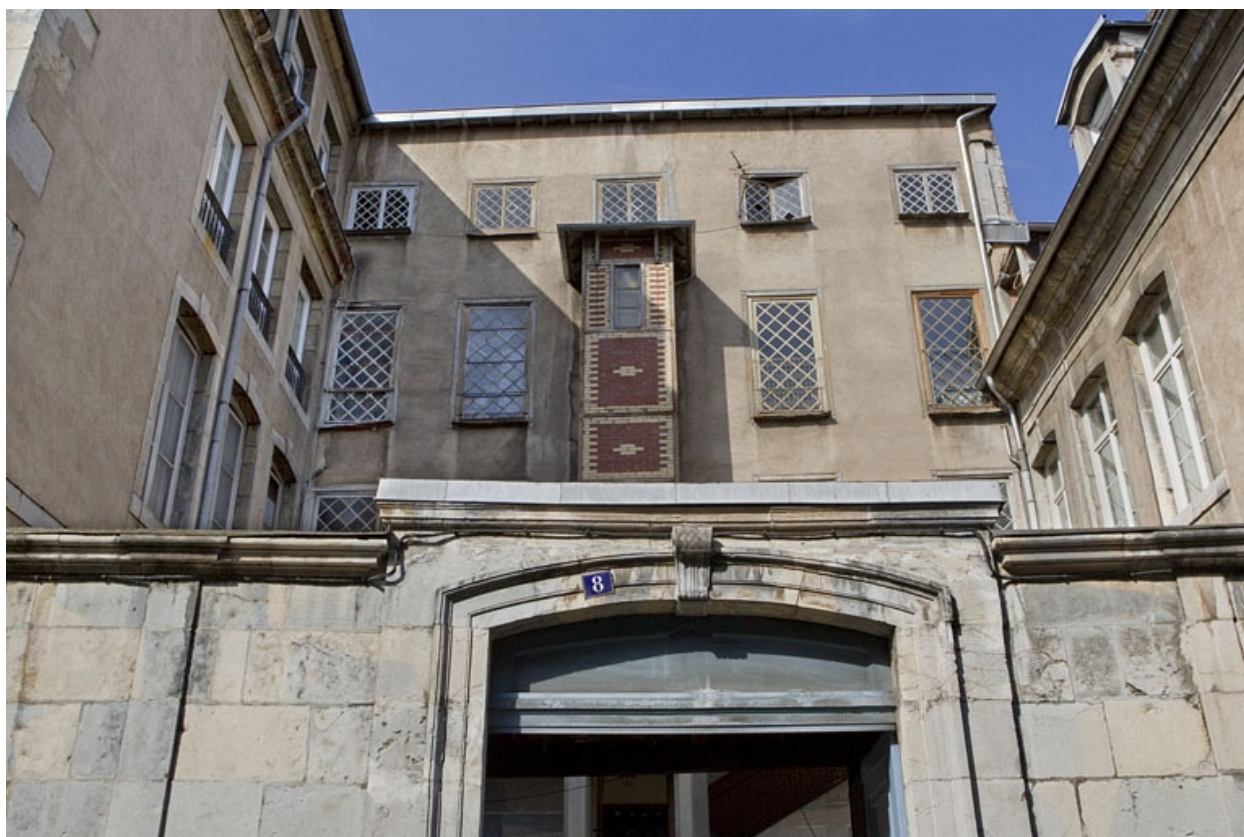
IVR43\_20102501004NUC2A

Vue d'ensemble de la clôture sur rue et de l'aile de l'escalier en fond de cour.

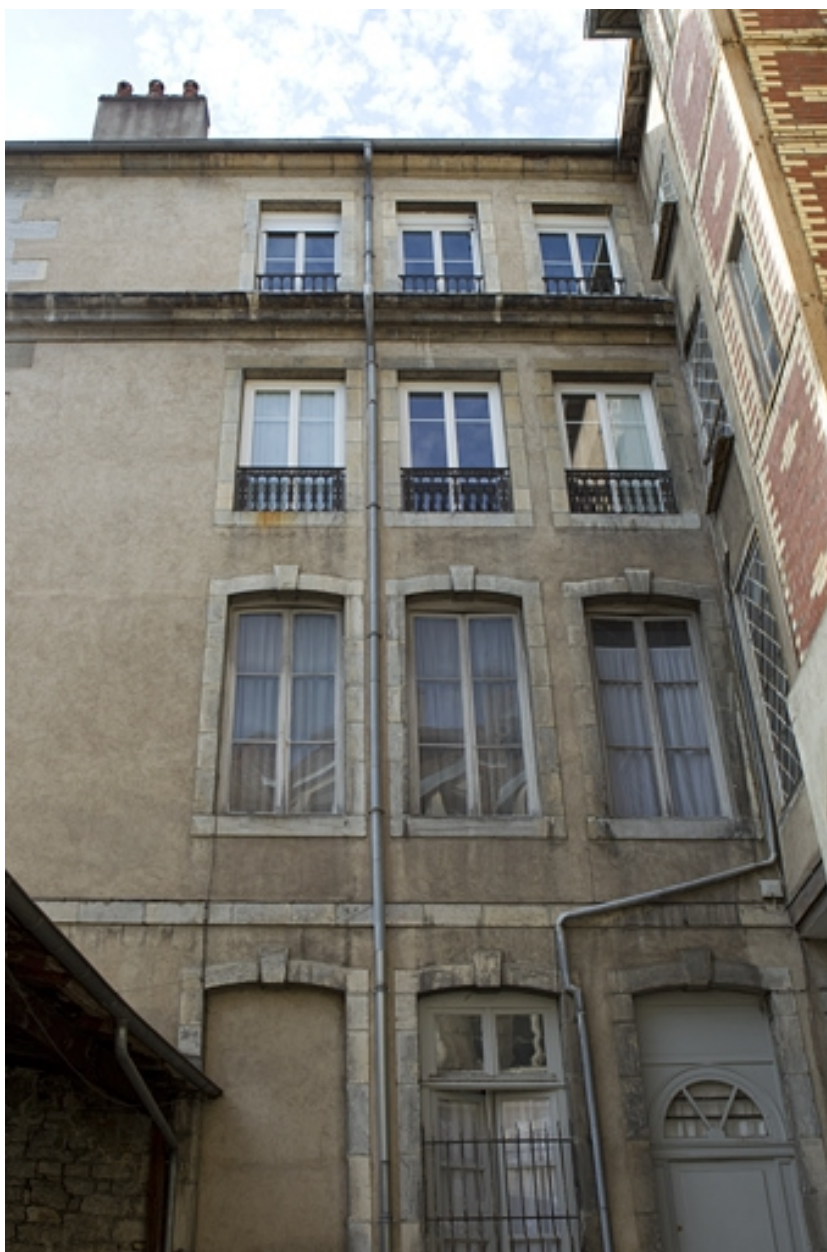
IVR43\_20102501006NUC2A

Vue d'ensemble de l'aile gauche sur cour.

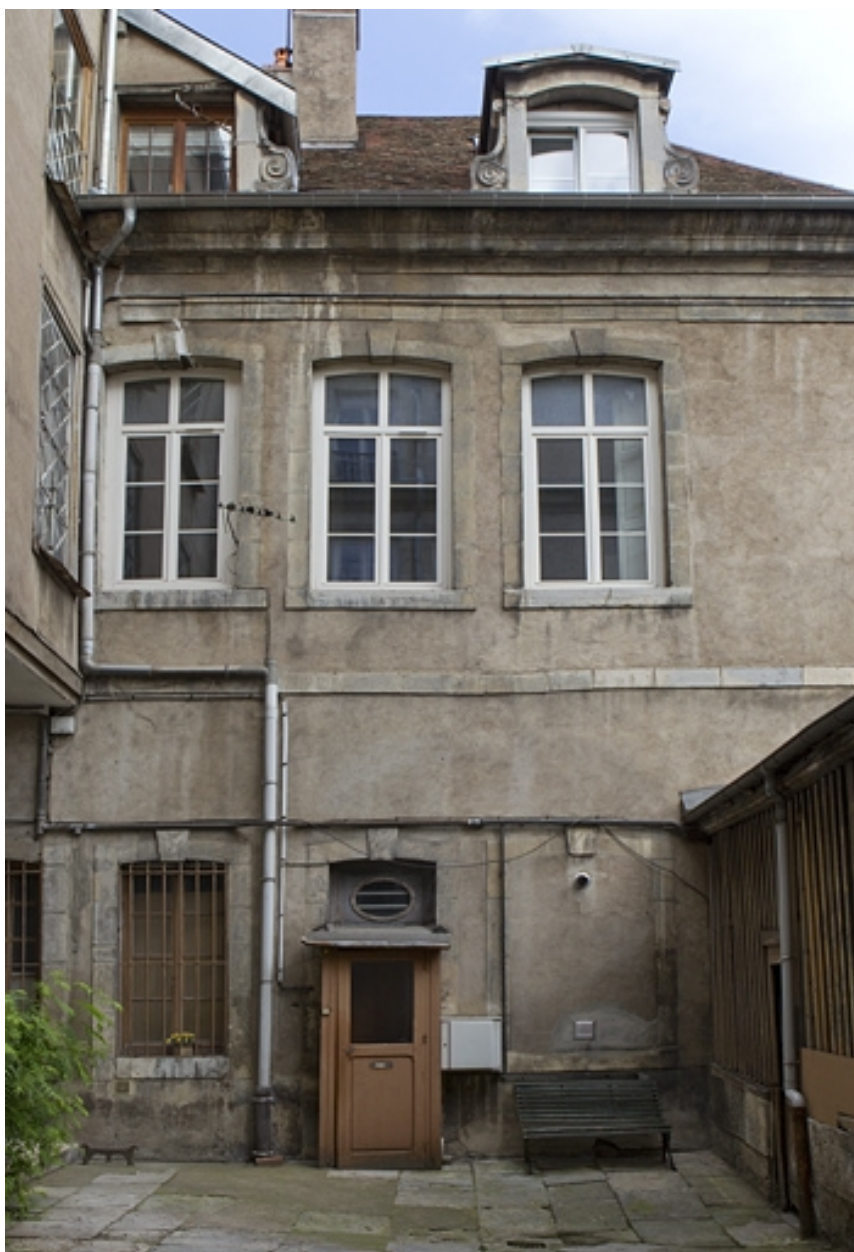
IVR43\_20102501007NUC2A

Vue d'ensemble de l'aile droite sur cour.

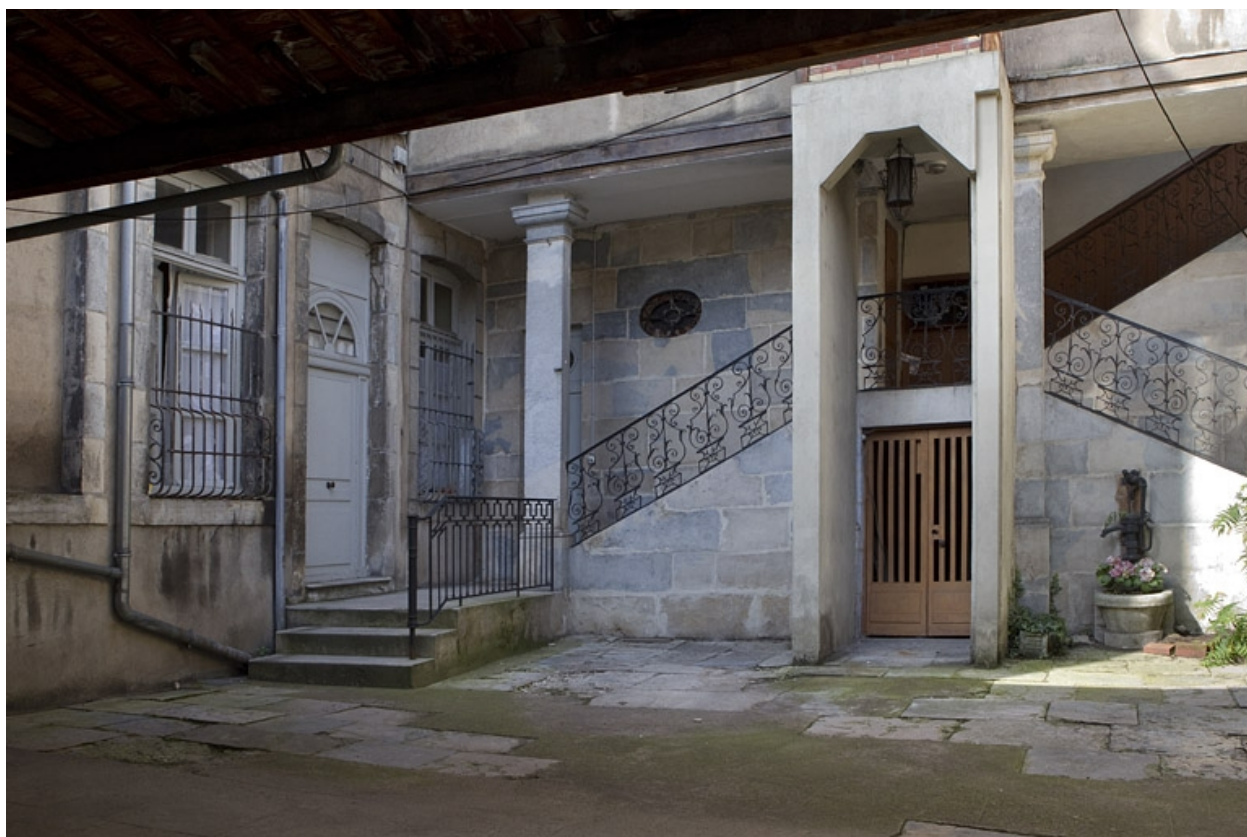
IVR43\_20102501010NUC2A

Vue du départ de l'escalier en fond de cour, de trois quarts droit.

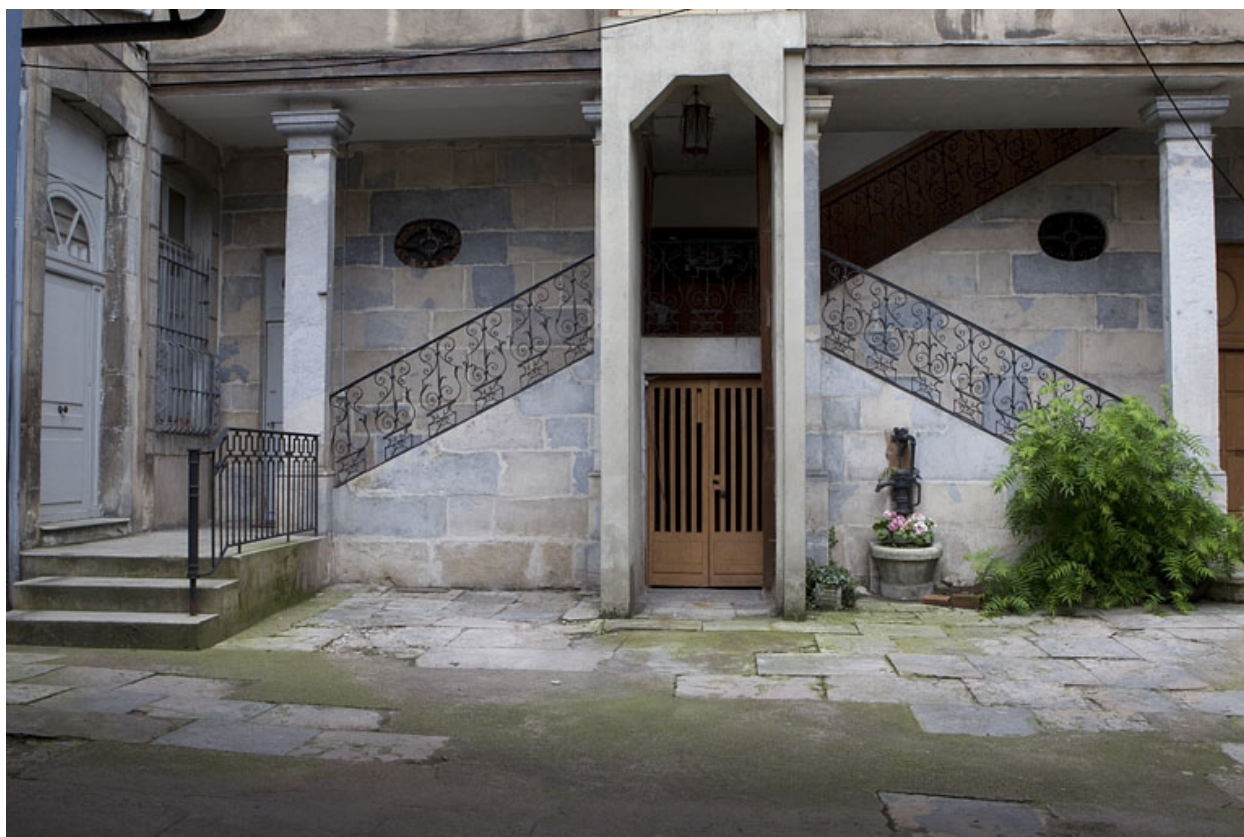
IVR43\_20102501011NUC2A

Vue du départ de l'escalier en fond de cour, de face.

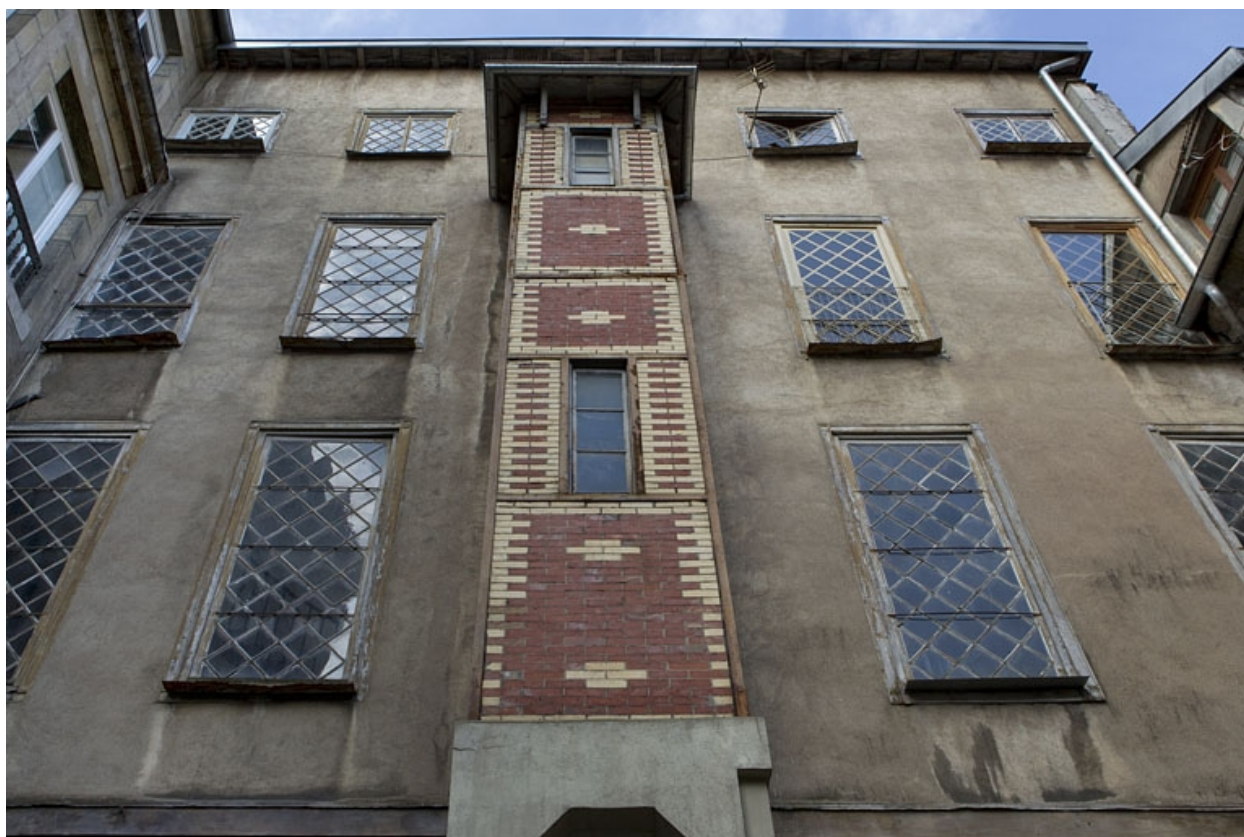
IVR43\_20102501005NUC2A

Vue d'ensemble de l'aile de l'escalier en fond de cour.

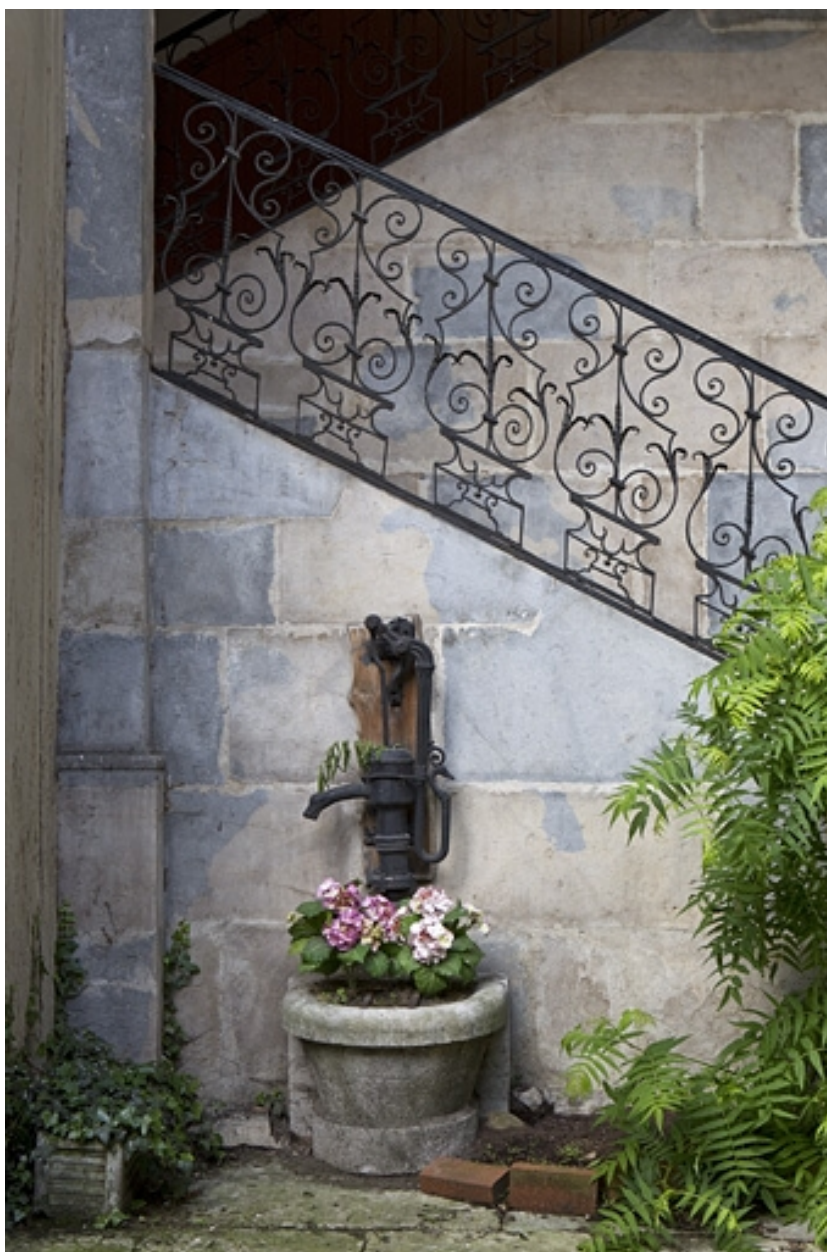
IVR43\_20102501015NUC2A

Escalier, première volée : détail de la rampe en ferronnerie et de la borne fontaine.

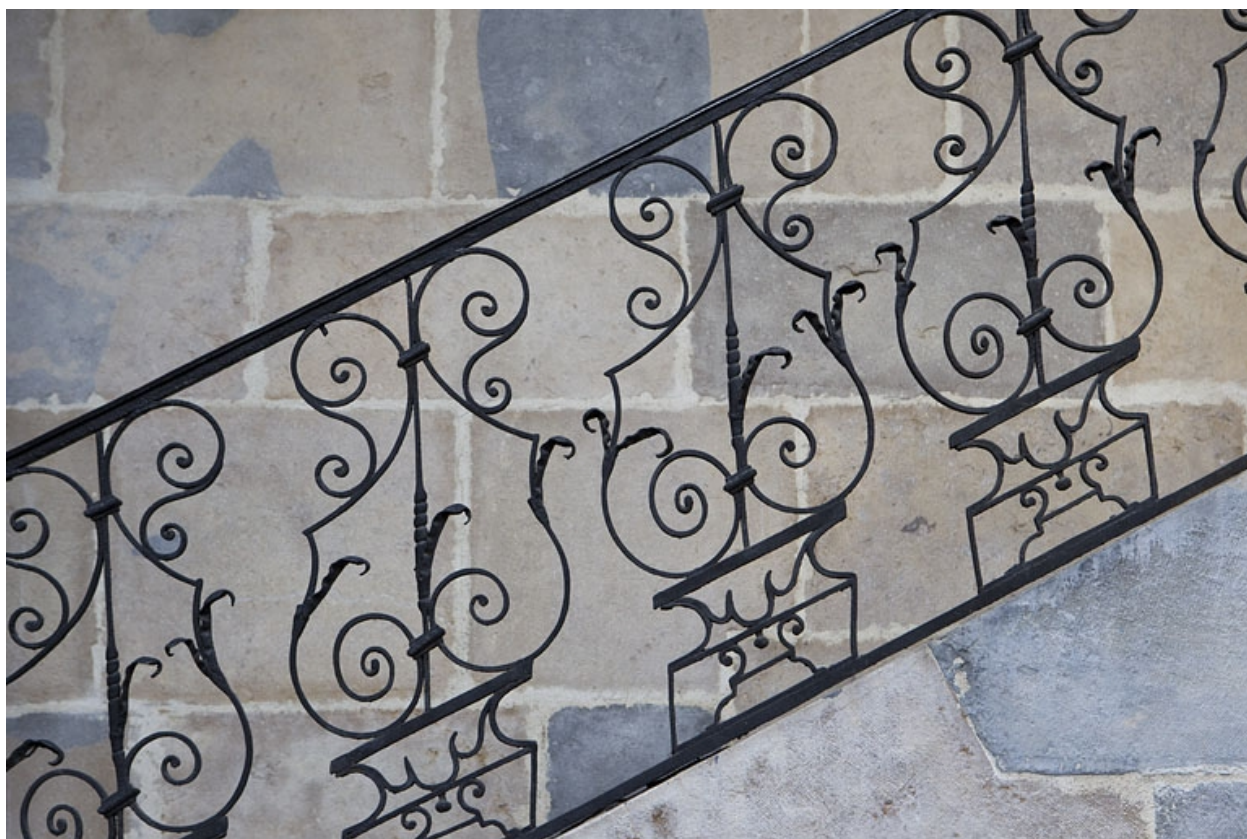
IVR43\_20102501014NUC2A

Escalier, première volée : détail de la rampe en ferronnerie.

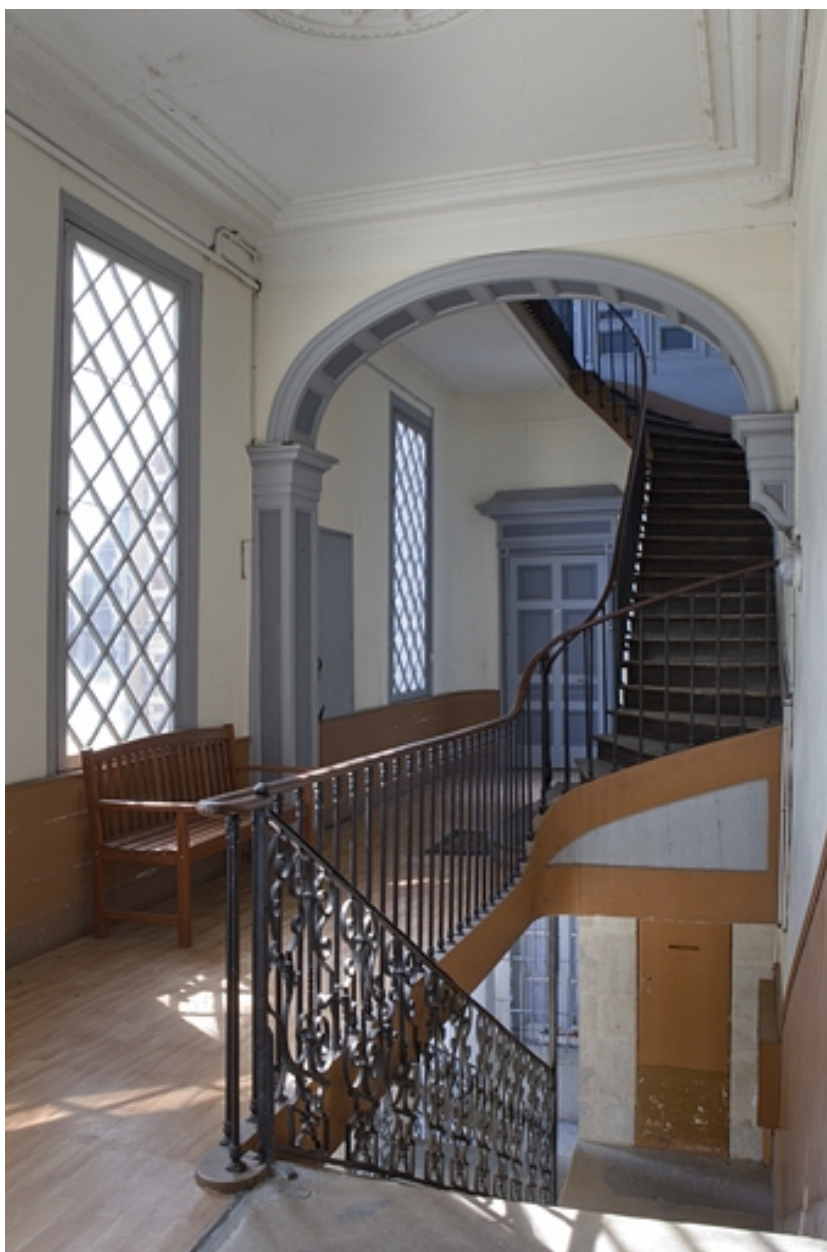
IVR43\_20102501012NUC2A

Vue des volées supérieures de l'escalier.

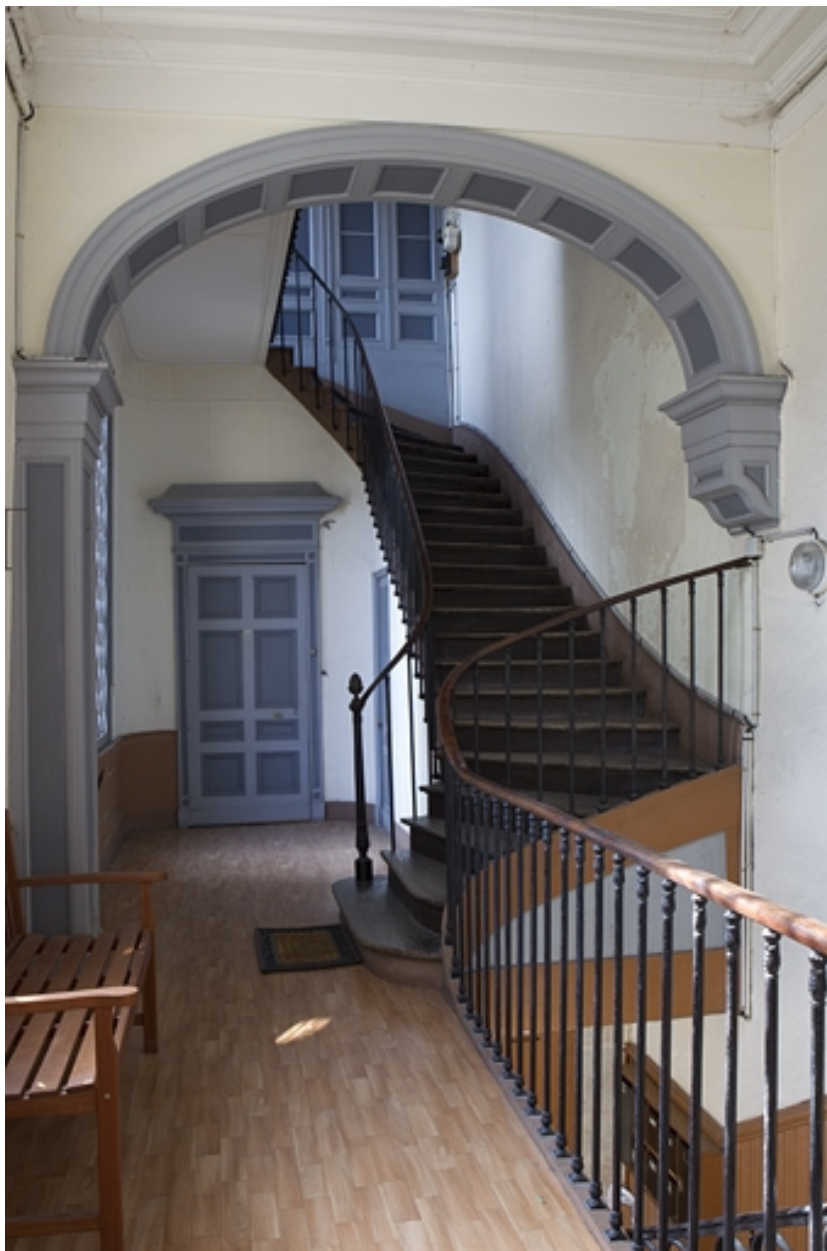
IVR43\_20102501013NUC2A

Vue des volées supérieures de l'escalier, de face.
