Bourgogne-Franche-Comté, Jura  
Viry

## **maison**

Numéro de dossier : IA00123655  
Date de l'enquête initiale : 1994  
Date(s) de rédaction : 1994  
Cadre de l'étude : inventaire topographique  
Degré d'étude : étudié

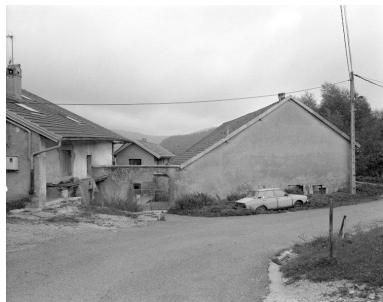
Vue générale de l'accès à la maison.  
Phot. Jérôme Mongreville  
IVR43\_19943901137X

Vue générale de l'accès à la maison.

L'accès à l'étage se fait par un escalier de pierre extérieur avec une main courante en pierre ; le rez-de-chaussée du logis est entièrement voûte d'arêtes ; la remise est partiellement couverte par une voûte en berceau

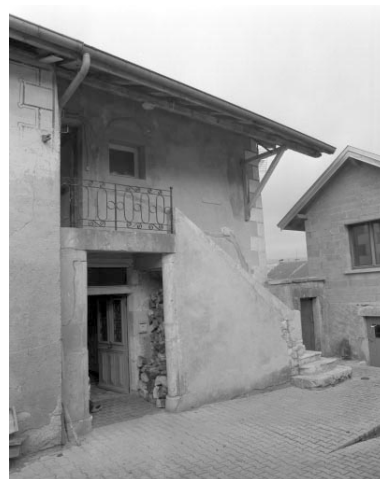
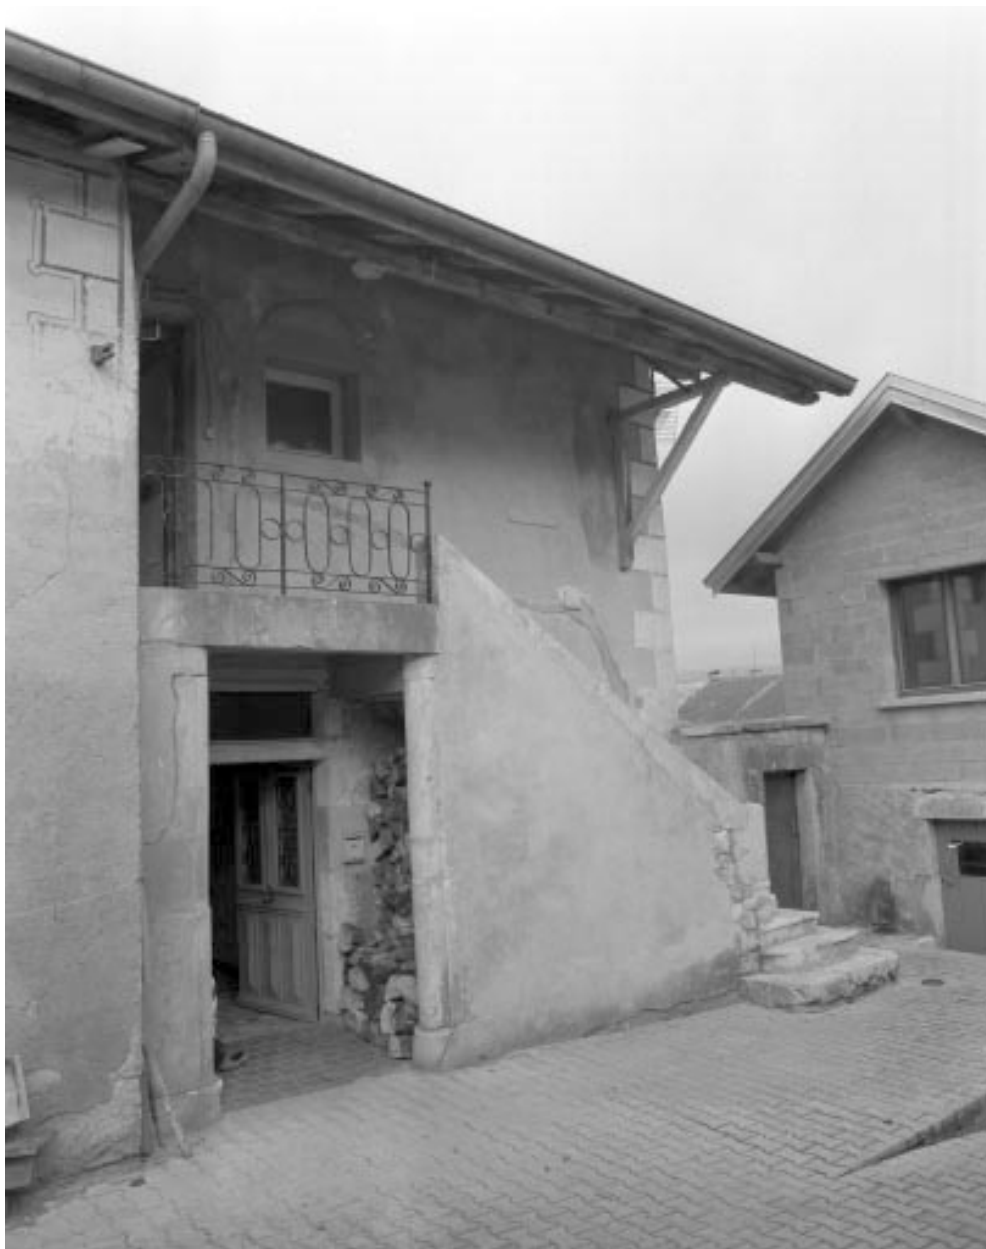
Partie droite de la façade antérieure.  
Phot. Jérôme Mongreville  
IVR43\_19943901138X

Partie droite de la façade antérieure.

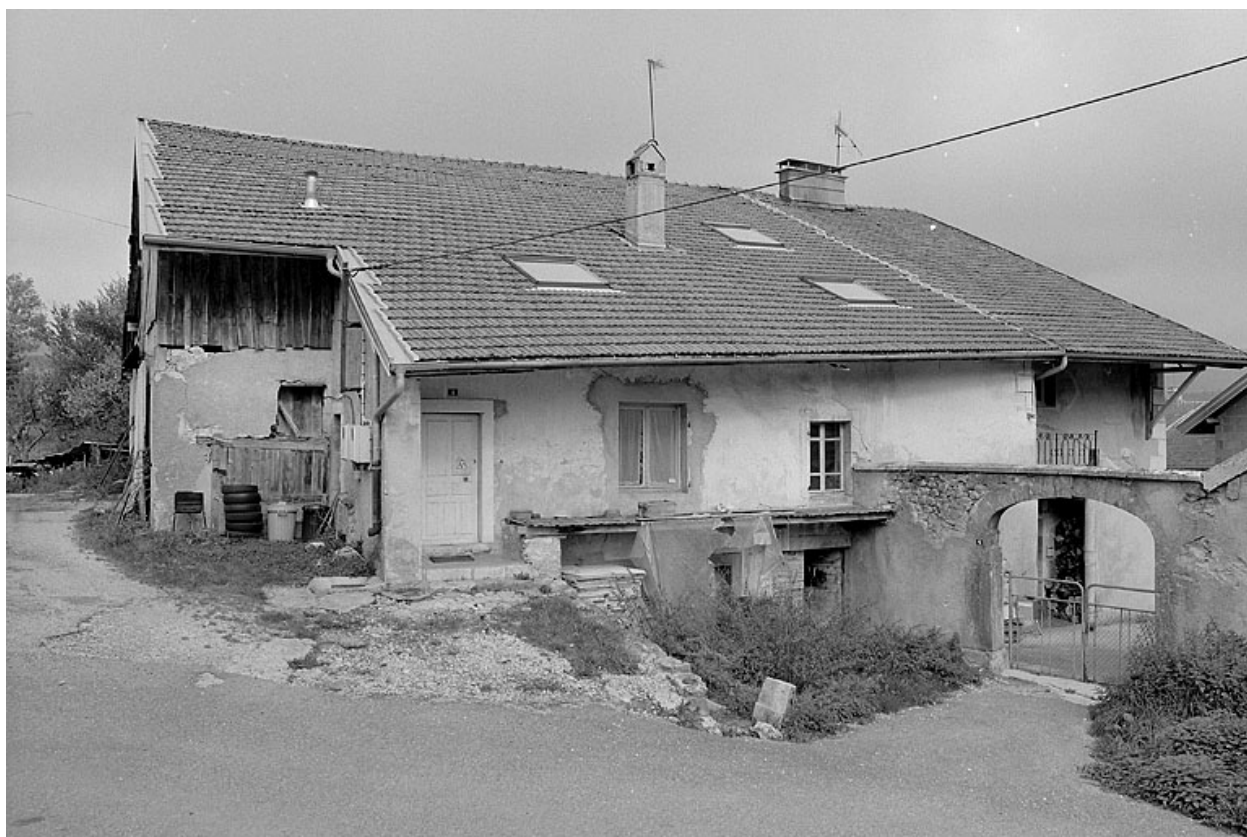
Façade antérieure.  
Phot. Jérôme Mongreville  
IVR43\_19943901135X

Façade antérieure.

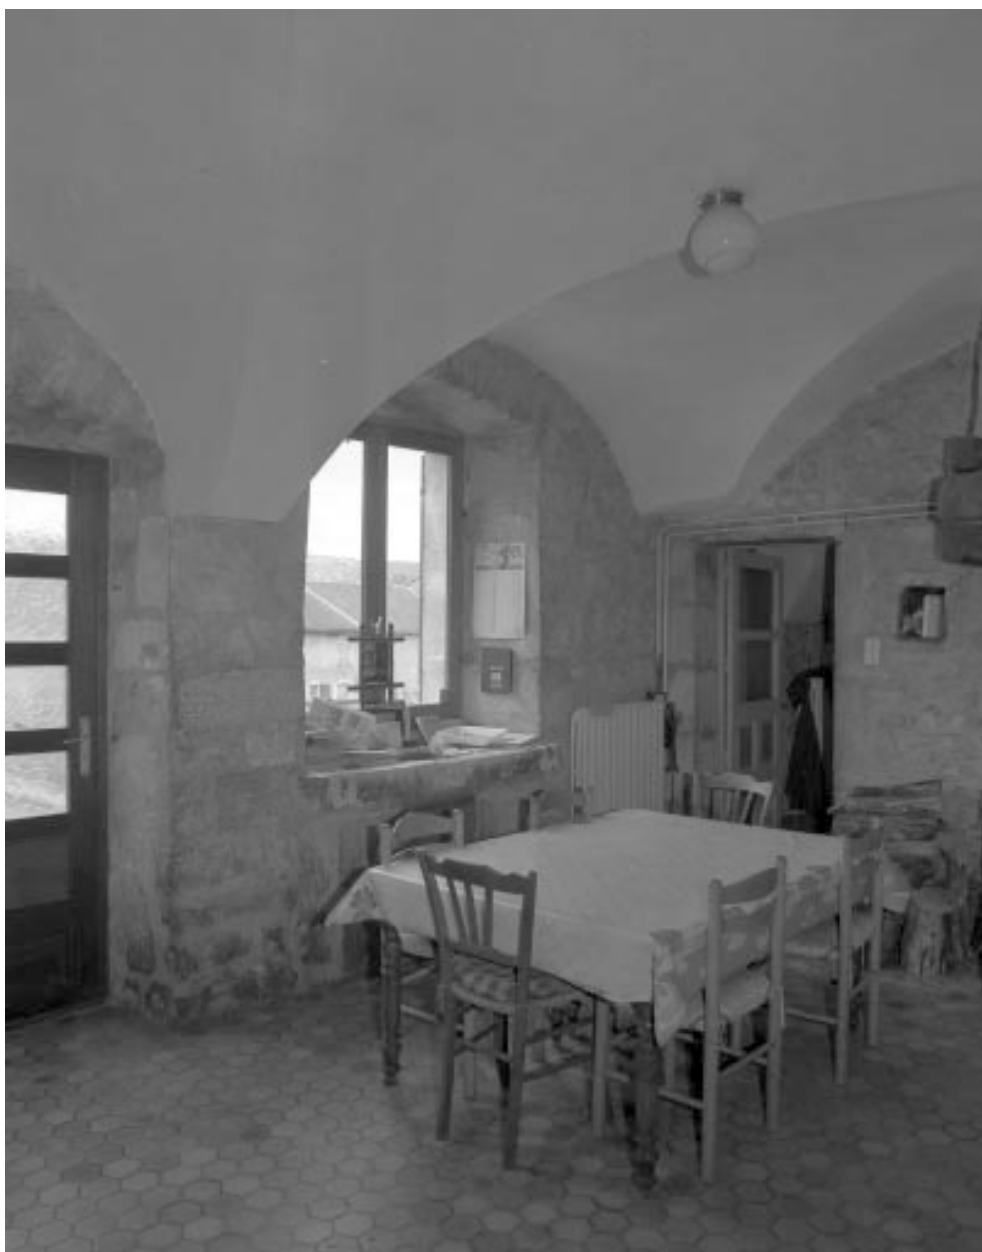
Intérieur du rez-de-chaussée : voûte d'arêtes.  
Phot. Jérôme Mongreville  
IVR43\_19943900888X

Intérieur du rez-de-chaussée : voûte d'arêtes.

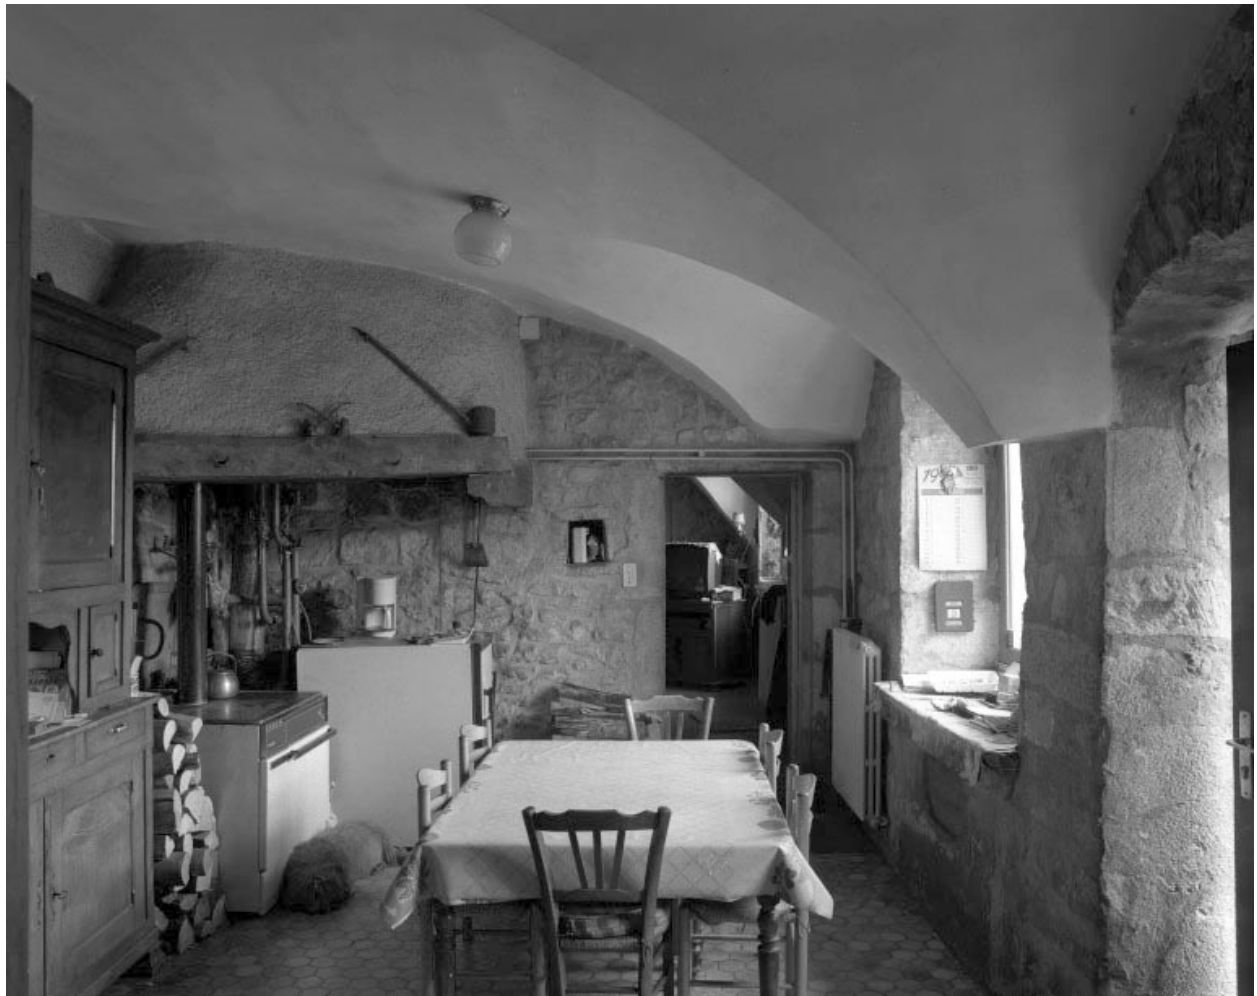
Intérieur de la cuisine : au fond à gauche, l'ancienne cheminée et la bouche du four.  
Phot. Jérôme Mongreville  
IVR43\_19943900889X

Intérieur de la cuisine : au fond à gauche, l'ancienne cheminée et la bouche du four.
