Bourgogne-Franche-Comté, Haute-Saône  
Vougécourt

## maison 7 rue des Vosges

Numéro de dossier : IA70000841  
Date de l'enquête initiale : 2016  
Date(s) de rédaction : 2016  
Cadre de l'étude : enquête thématique régionale val de Saône  
Degré d'étude : étudié

Dénomination : maison, logis, ferme, grange, ensemble domestique

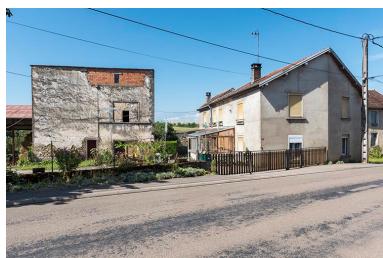
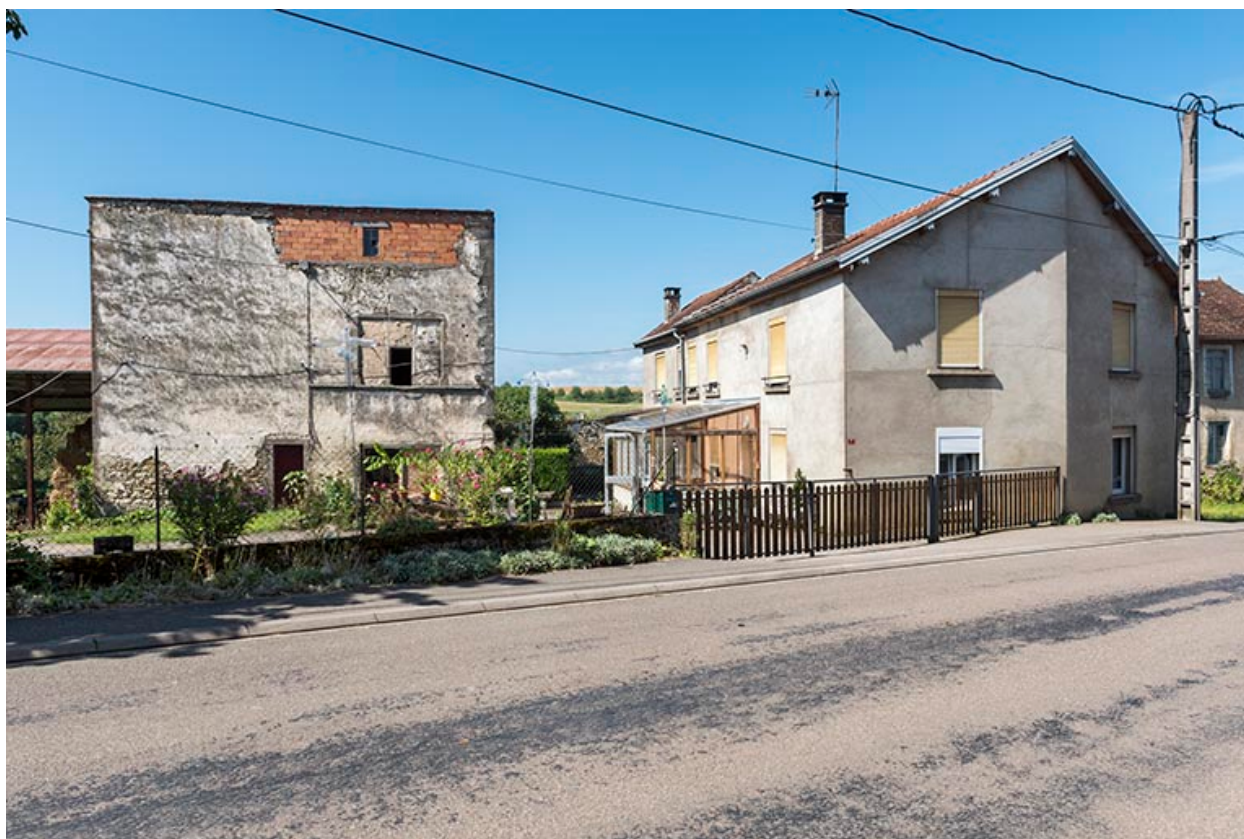
Vue d'ensemble depuis la  
rue des Vosges au nord-est.  
Phot. Sonia Dourlot  
IVR43\_20167001230NUC4A

Vue d'ensemble depuis la rue des Vosges au nord-est.

L'ensemble est constitué d'une maison à présent à usage d'habitation, perpendiculaire à la route, d'un logis à l'angle des rues du moulin et des Vosges, adossé perpendiculairement à une ferme, et d'un ancien logis au sud-est, au milieu de la cour. Tous les bâtiments sont principalement édifiés en moellons de calcaire et l'on trouve ici et là quelques rares blocs de grès. La ferme a un toit à longs pans orientés perpendiculairement à la rue du moulin (c'est à dire nord-ouest sud-est) couvert de tuiles mécaniques. Ses pignons non enduits sont découverts. Un appentis non enduit et couvert en tôle s'appuie sur le mur gouttereau au sud-ouest. Le mur gouttereau donnant dans la cour, couvert d'un enduit rose, est percé par la porte du logis ainsi que sa baie, et la porte de grange dont la clé porte la date 1698.

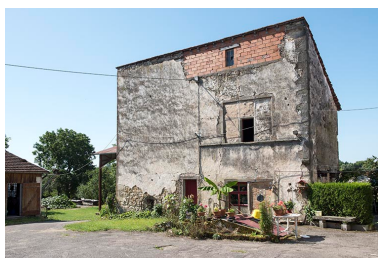
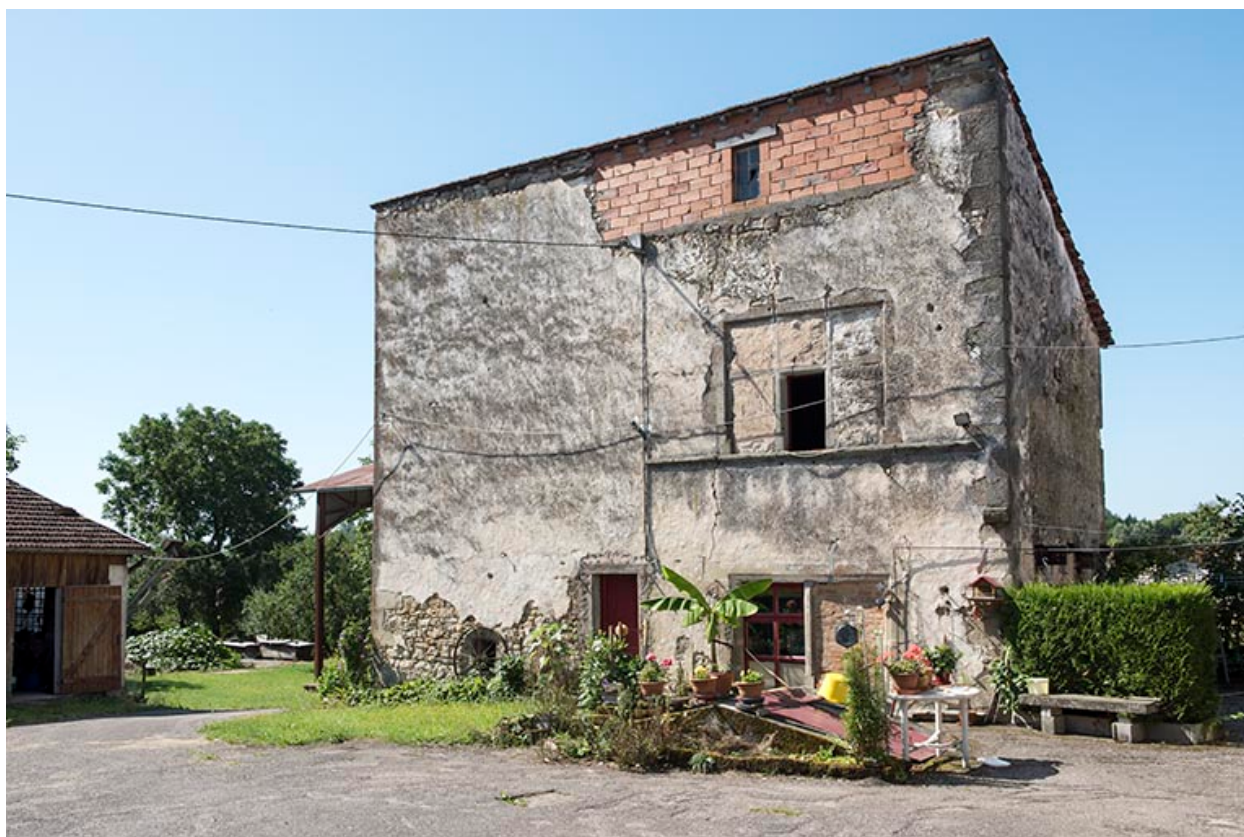
Ancien logis vu du nord-est.  
Phot. Sonia Dourlot  
IVR43\_20167001231NUC4A

Ancien logis vu du nord-est.

L'ancien logis au centre de la cour est très remanié : les murs sont enduits et incluent des chainages d'angles; y subsistent des traces de deux baies à meneaux rebouchées et dont les encadrements sont soignés. Un escalier en maçonnerie dessert deux étages carrés. Dans chacune des deux pièces superposées, on trouve une cheminée adossée ; les piédroits de celle de l'étage portent des décors sculptés en relief écrasé. Le toit est à un pan couvert en tuiles mécaniques.

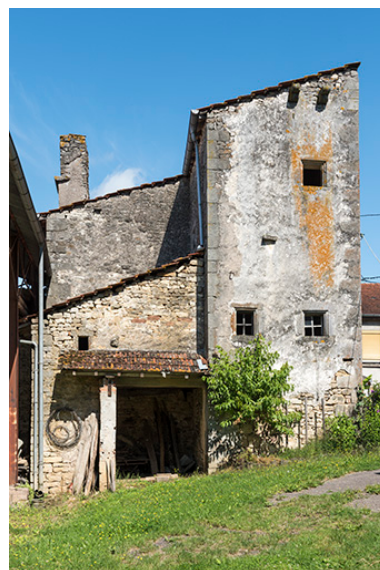
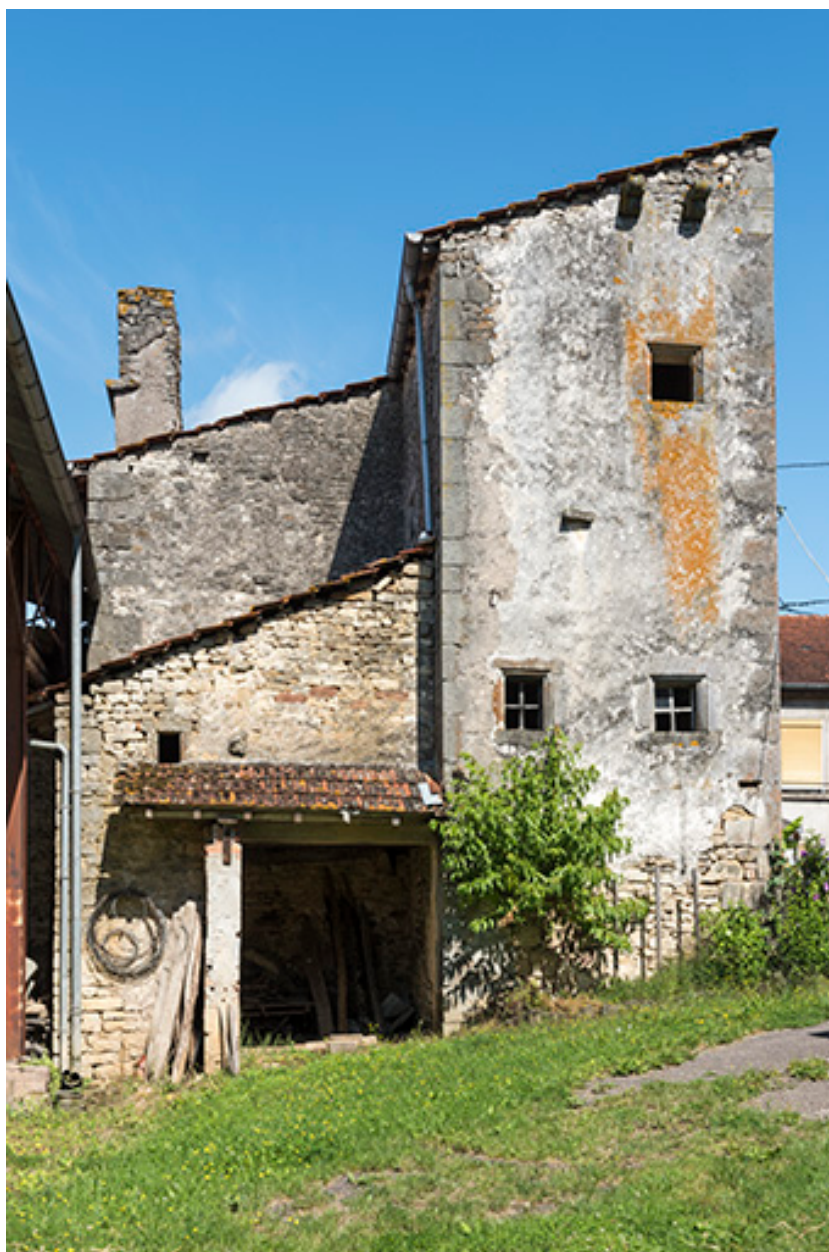
Ancien logis vu du sud-est.  
Phot. Sonia Dourlot  
IVR43\_20167001232NUC4A

Ancien logis vu du sud-est.

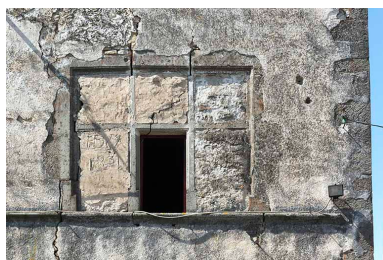
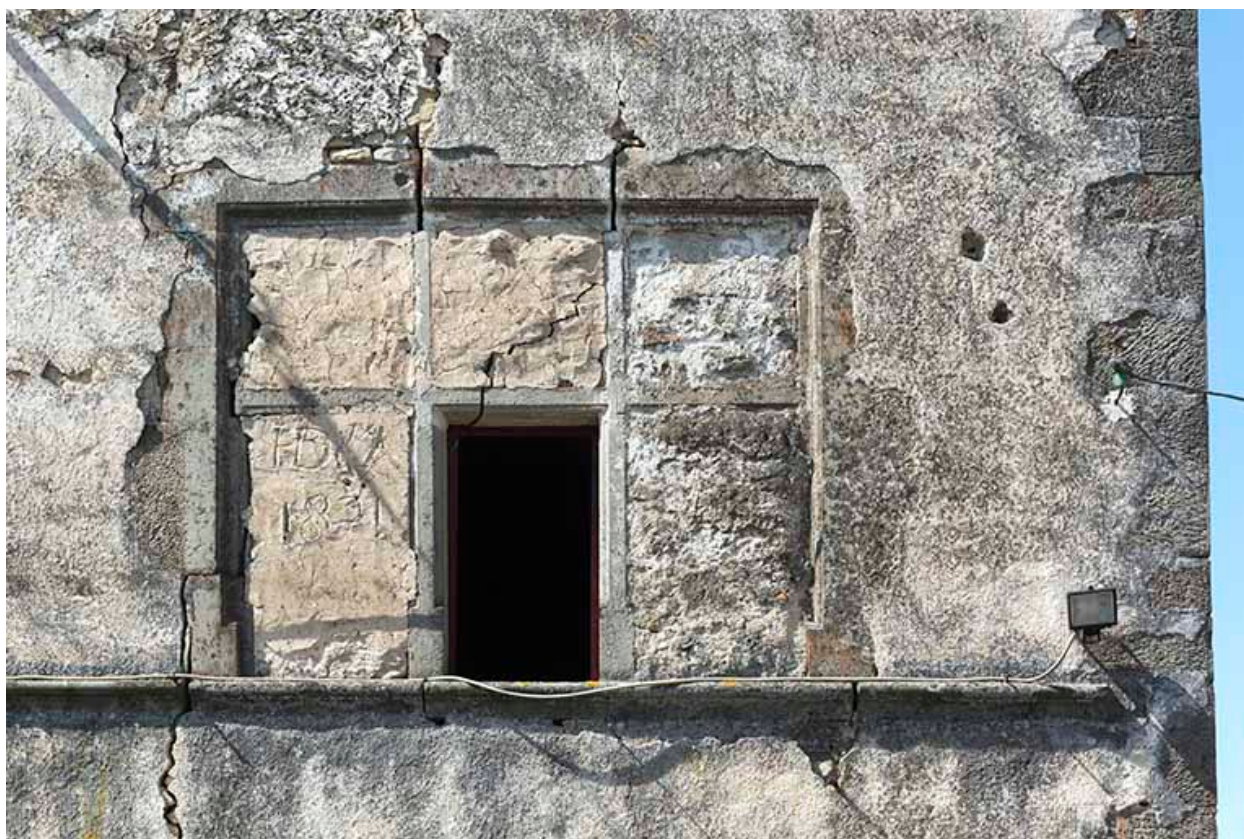
Détail de baie de la façade  
antérieure nord-est.  
Phot. Sonia Dourlot  
IVR43\_20167001233NUC4A

Détail de baie de la façade antérieure nord-est.

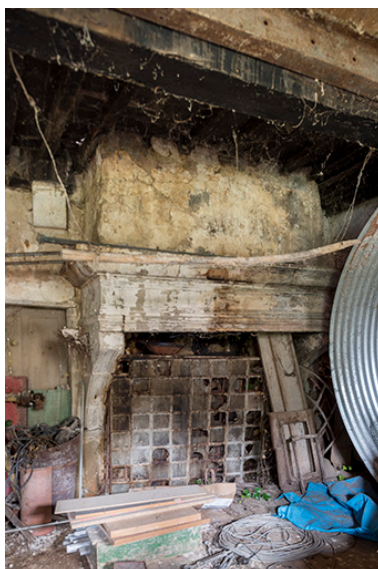
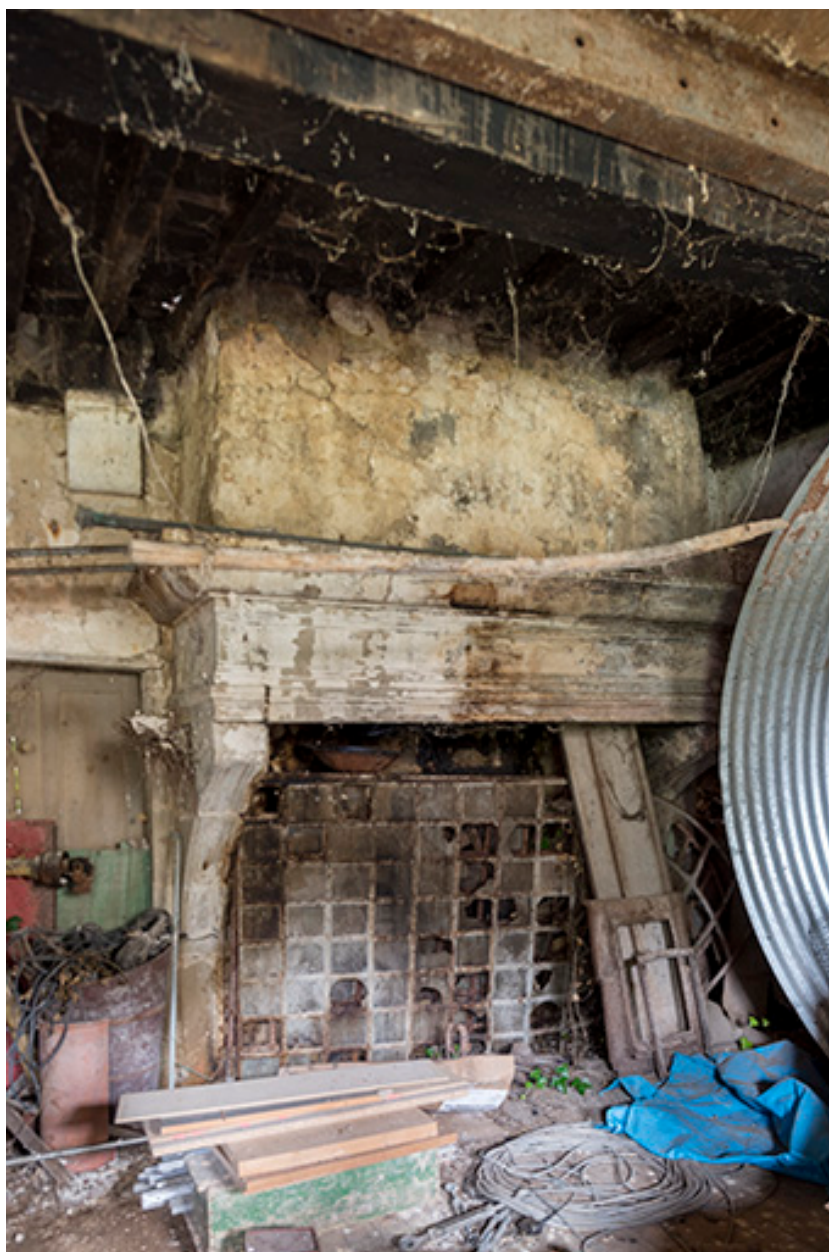
Cheminée adossée, au rez-  
de-chaussée de l'ancien logis.  
Phot. Sonia Dourlot  
IVR43\_20167001234NUC4A

Cheminée adossée, au rez-de-chaussée de l'ancien logis.

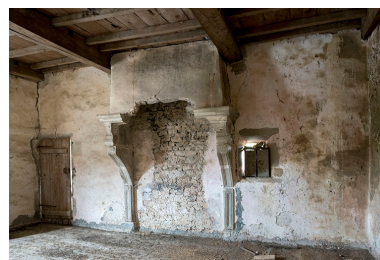
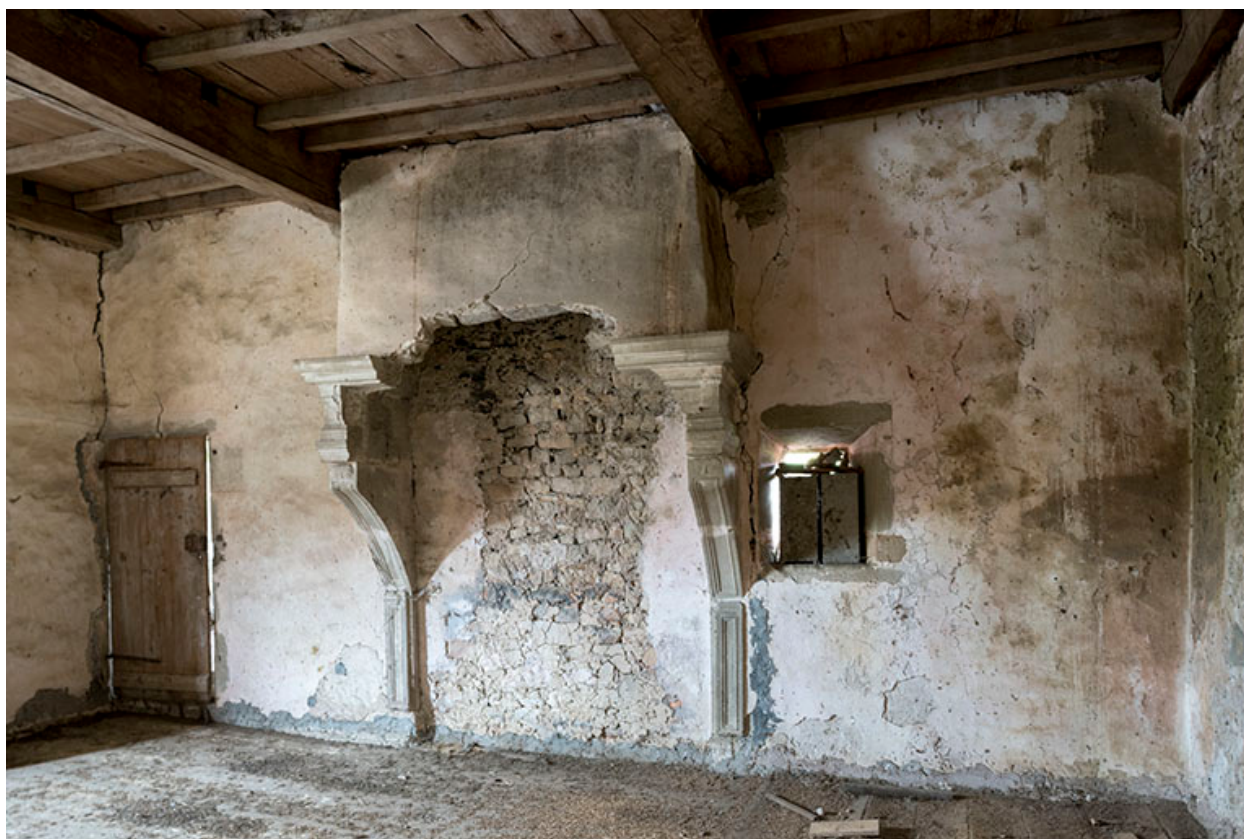
Cheminée adossée, à  
l'étage de l'ancien logis.  
Phot. Sonia Dourlot  
IVR43\_20167001235NUC4A

Cheminée adossée, à l'étage de l'ancien logis.

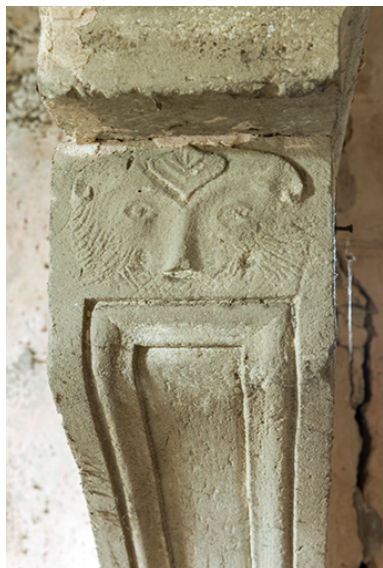
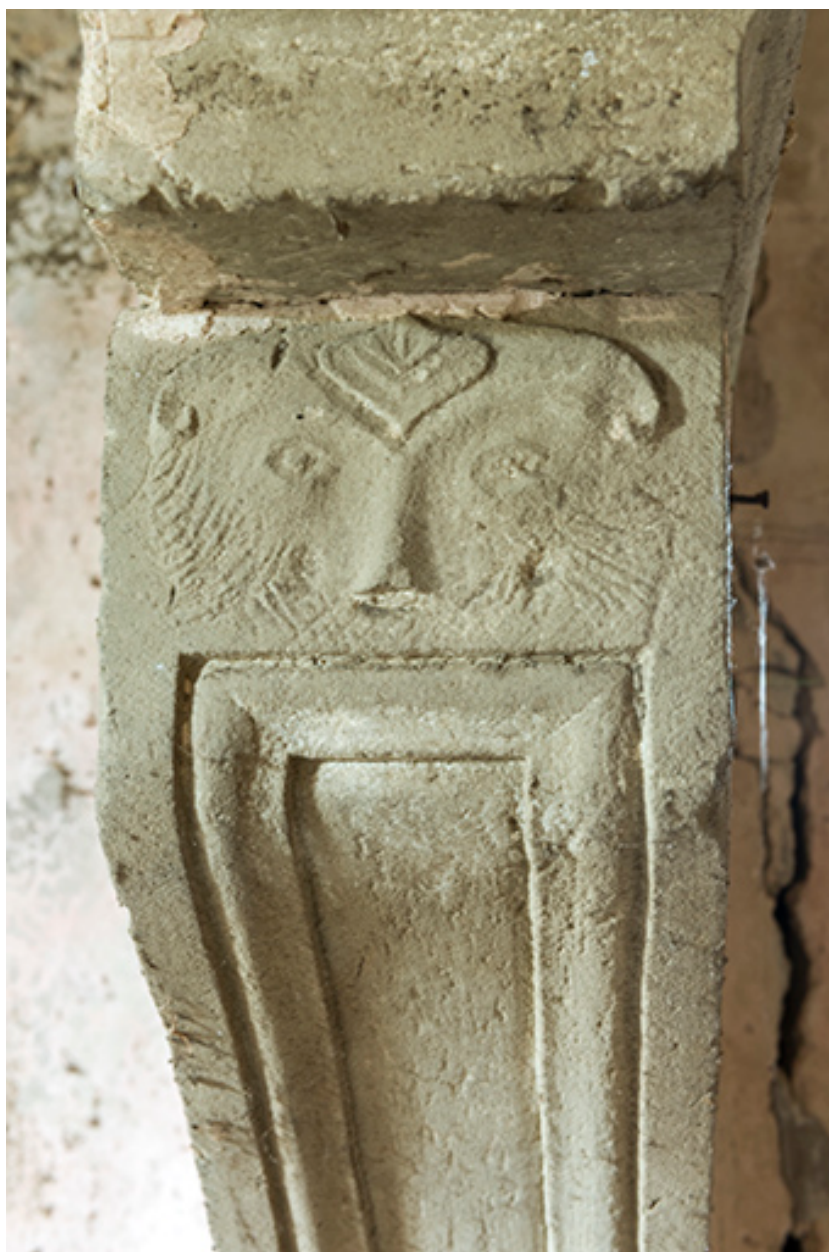
Détail en relief écrasé  
du piedroit droit.

Détail en relief écrasé du piedroit droit.

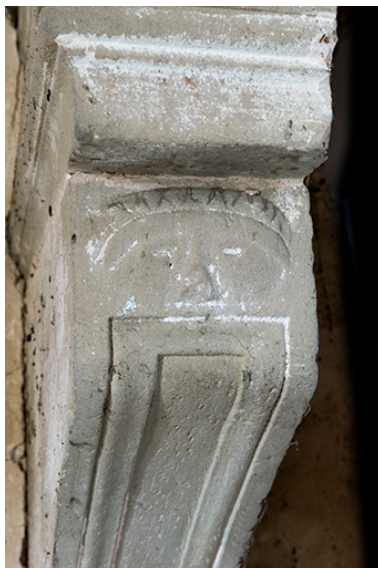
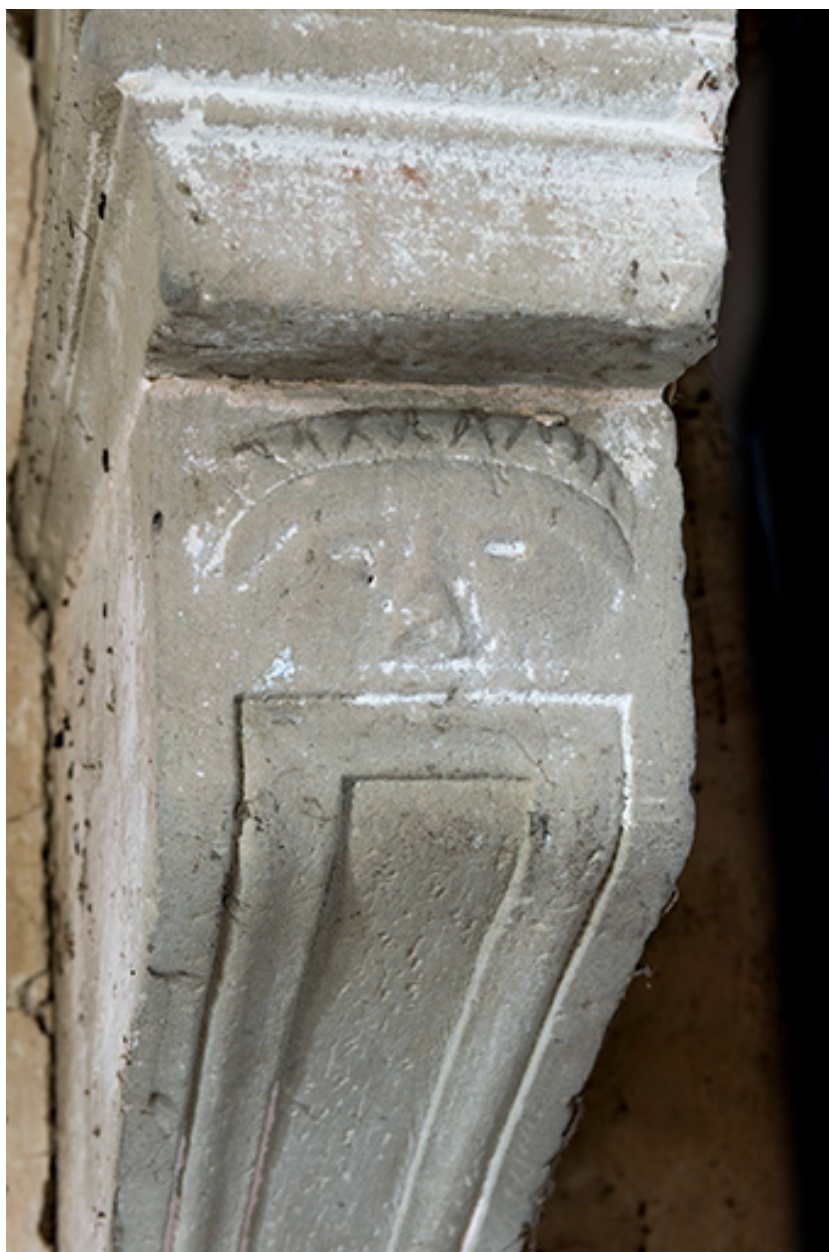
Détail en relief écrasé  
du piedroit gauche.

Détail en relief écrasé du piedroit gauche.

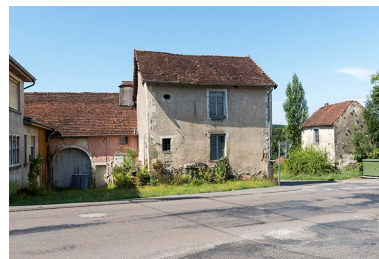
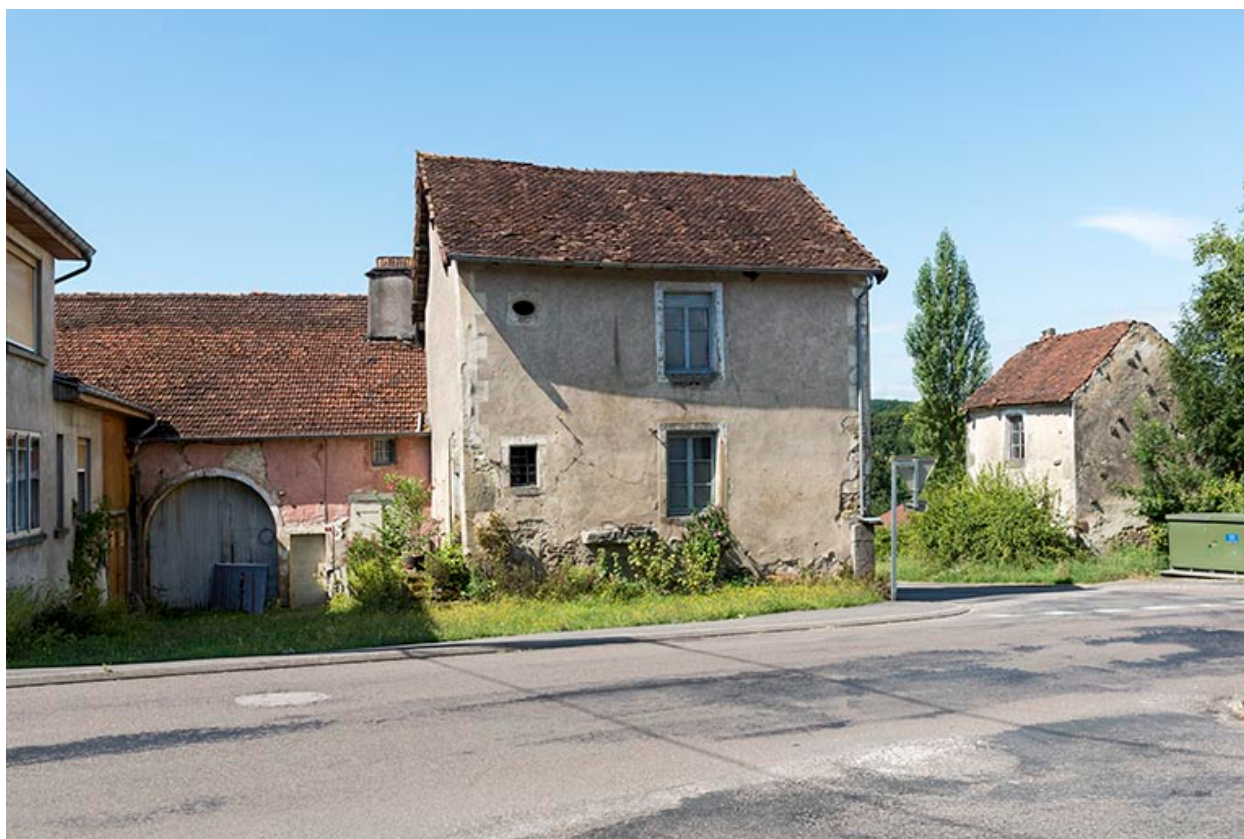
Les façades nord est à l'angle des  
rue des Vosges et rue du moulin.

Les façades nord est à l'angle des rue des Vosges et rue du moulin.

Le logis qui jouxte la ferme au nord a un étage carré, des chainages d'angles et des encadrements des baies. Ses murs sont enduits. Son toit est à deux pans, les pignons sont couverts et la couverture est de petites tuiles. Le pignon nord-ouest est percé par deux baies superposées qui donnent sur la rue. Le linteau de la porte d'entrée porte la date de 1717. La cheminée du rez-de-chaussée a des piédroits chantournés, un potager et des restes d'un placard chauffant.

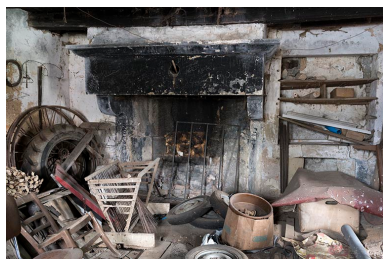
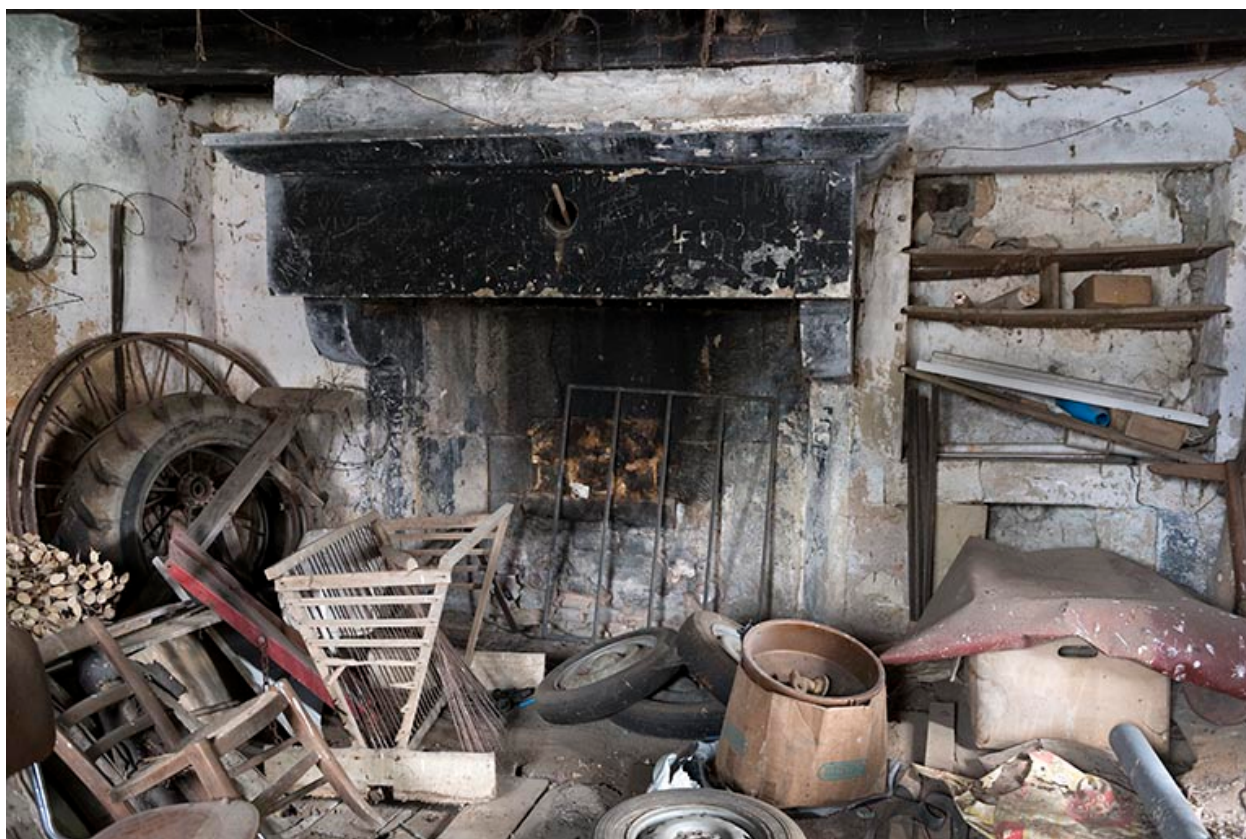
Vue intérieure du rez-de-chaussée  
de la maison à l'angle des rue  
des Vosges et rue du moulin :  
cheminée adossée et potager.

Vue intérieure du rez-de-chaussée de la maison à l'angle des rue des Vosges et rue du moulin : cheminée adossée et potager.

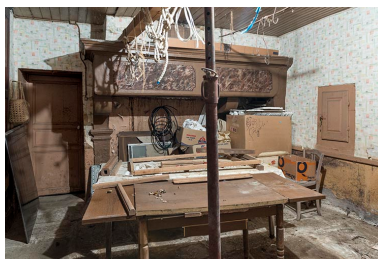
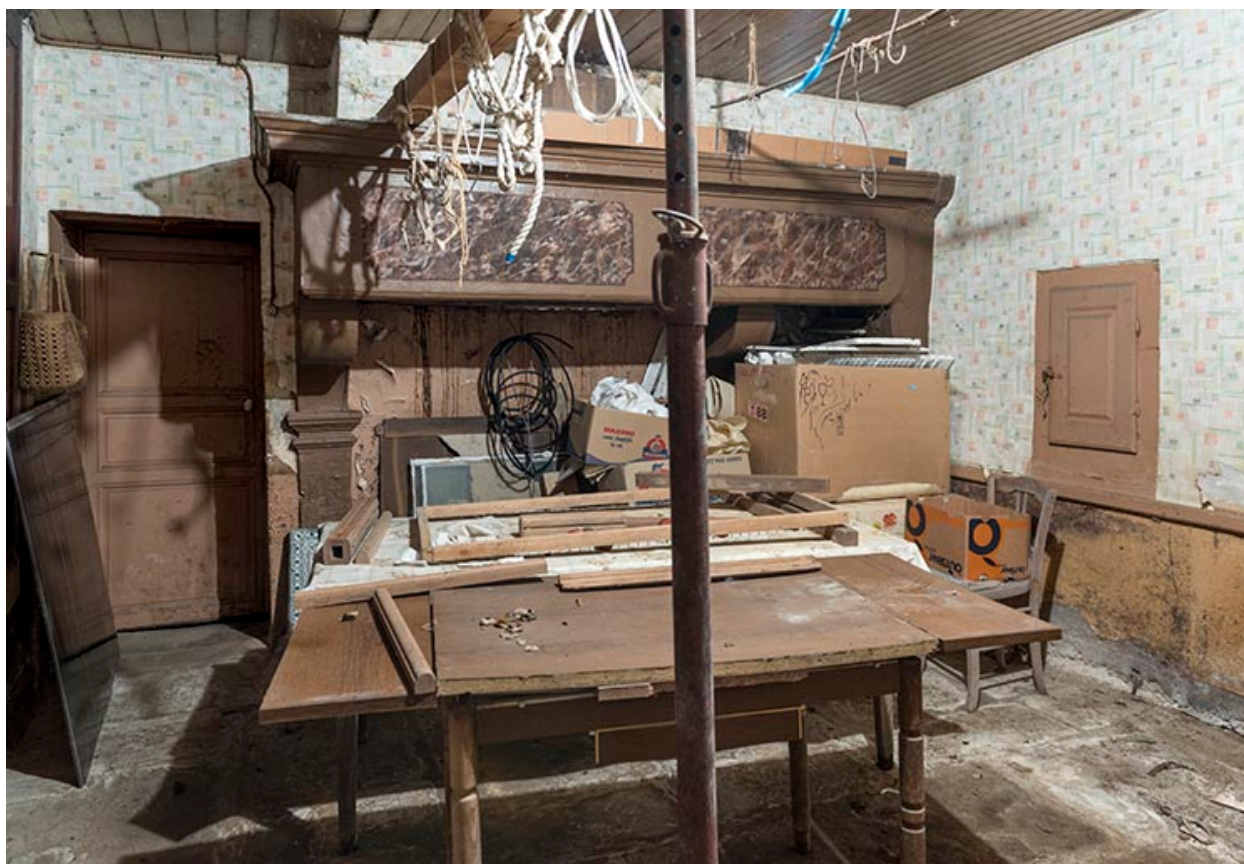
Rez-de-chaussée de la  
maison en fond de cour, sud-  
ouest. Cheminée adossée.

Rez-de-chaussée de la maison en fond de cour, sud-ouest. Cheminée adossée.

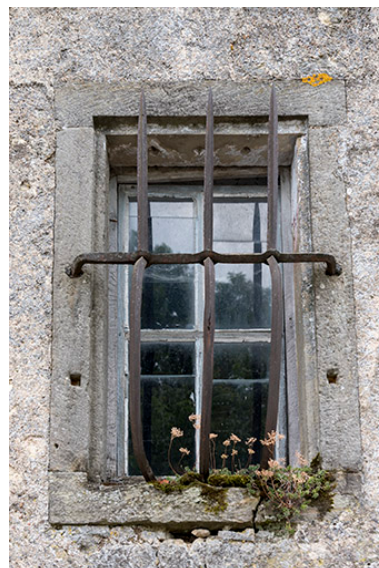
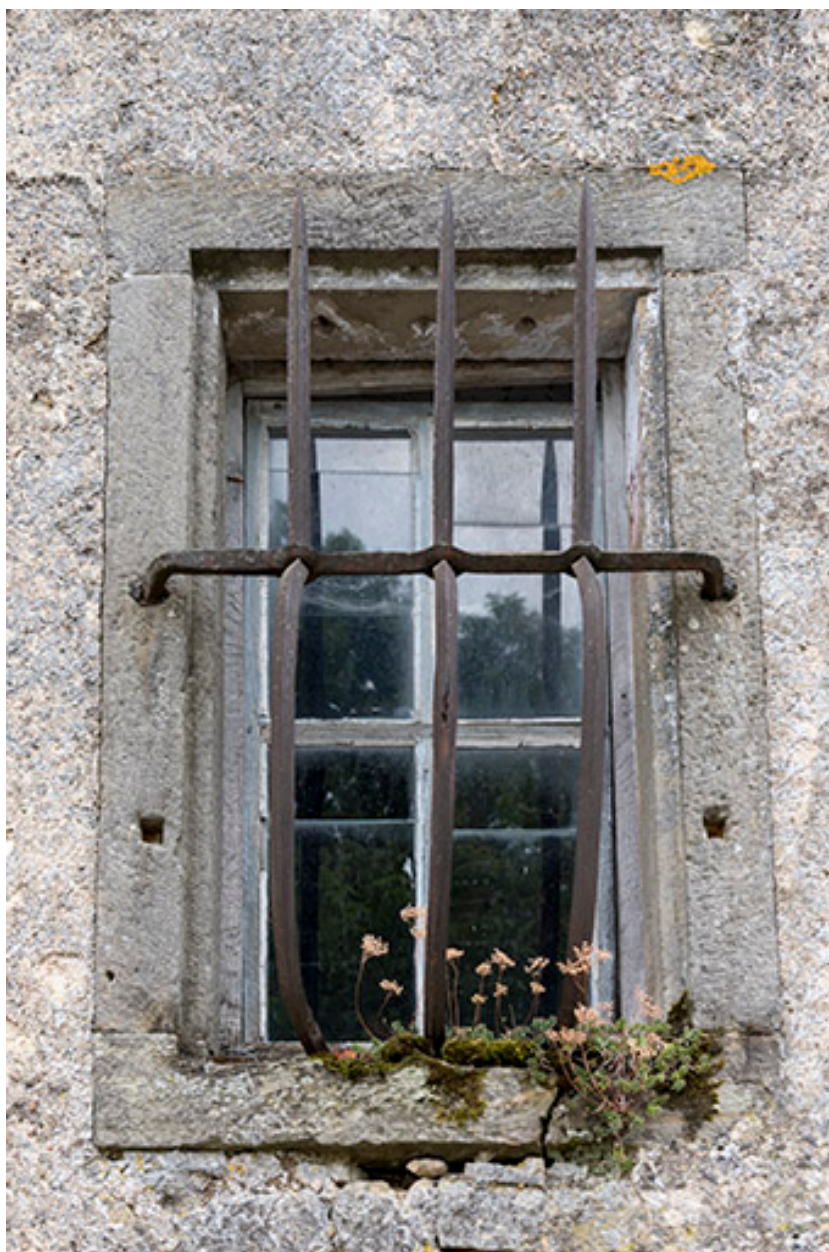
Baie et ferronnerie donnant au  
nord-ouest sur la rue du moulin.

Baie et ferronnerie donnant au nord-ouest sur la rue du moulin.
