Bourgogne-Franche-Comté, Doubs  
Besançon  
îlot Jean Cornet  
8 rue Bersot

## **maison**

Numéro de dossier : IA25000489  
Date de l'enquête initiale : 1996  
Date(s) de rédaction : 2008  
Cadre de l'étude : enquête thématique régionale demeures bisontines  
Degré d'étude : étudié

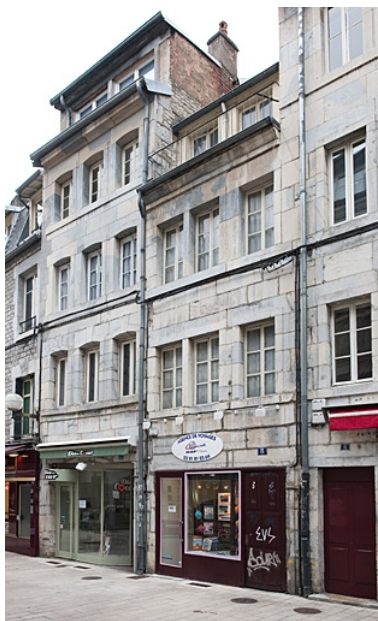
Façade sur rue, de trois quarts droit.  
Phot. Jérôme Mongreville  
IVR43\_20112500137NUC4A

Façade sur rue, de trois quarts droit.

Le logis principal, en pierre de taille sur rue et au rez-de-chaussée sur cour, les autres étages étant en pan de bois enduit, est distribué par une couloir latéral, dans lequel un encorbellement en pierre de taille signale la présence d'une cheminée à l'étage, et par un escalier dans-oeuvre donnant à gauche du couloir. Au fond de la cour, se trouve un logis secondaire en ruine en pan de bois enduit qui possédait un escalier extérieur en charpente.

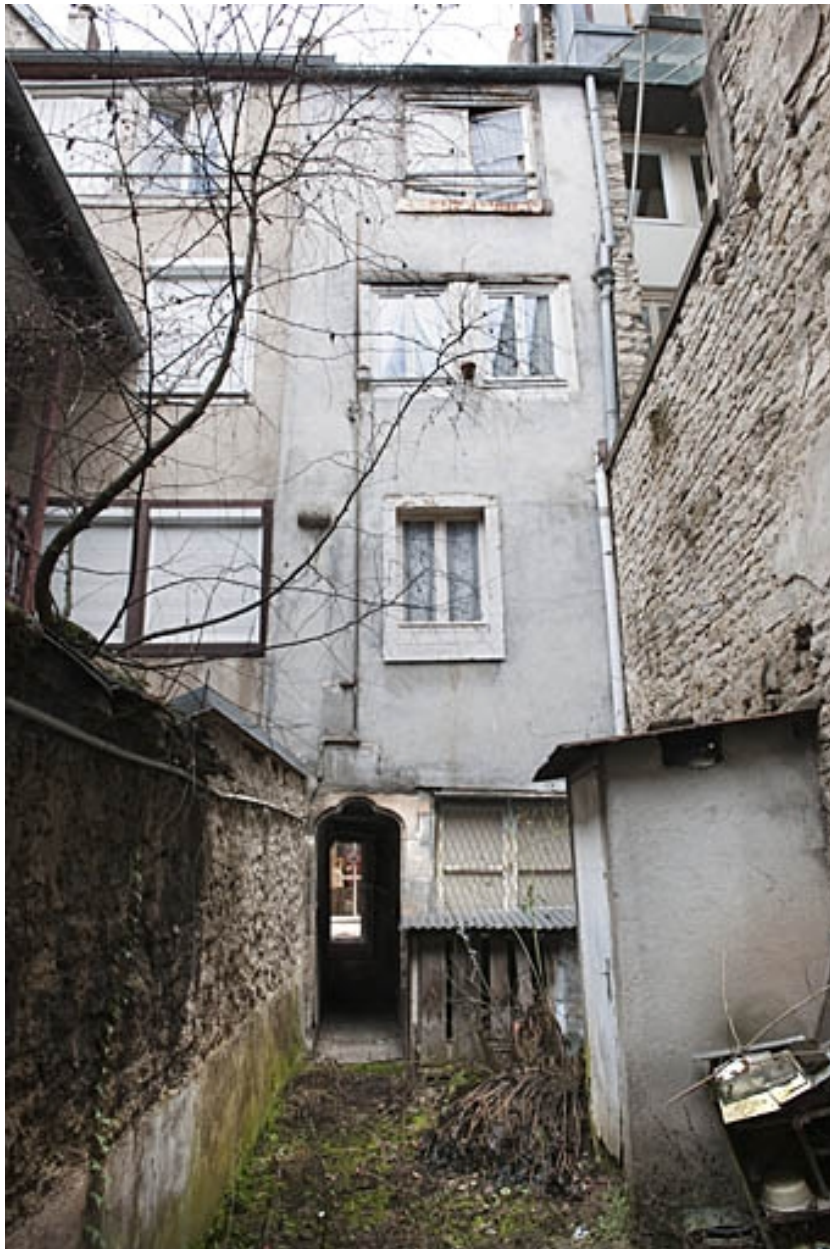
Logis principal : façade postérieure, de face.  
Phot. Jérôme Mongreville  
IVR43\_20112500141NUC4A

Logis principal : façade postérieure, de face.

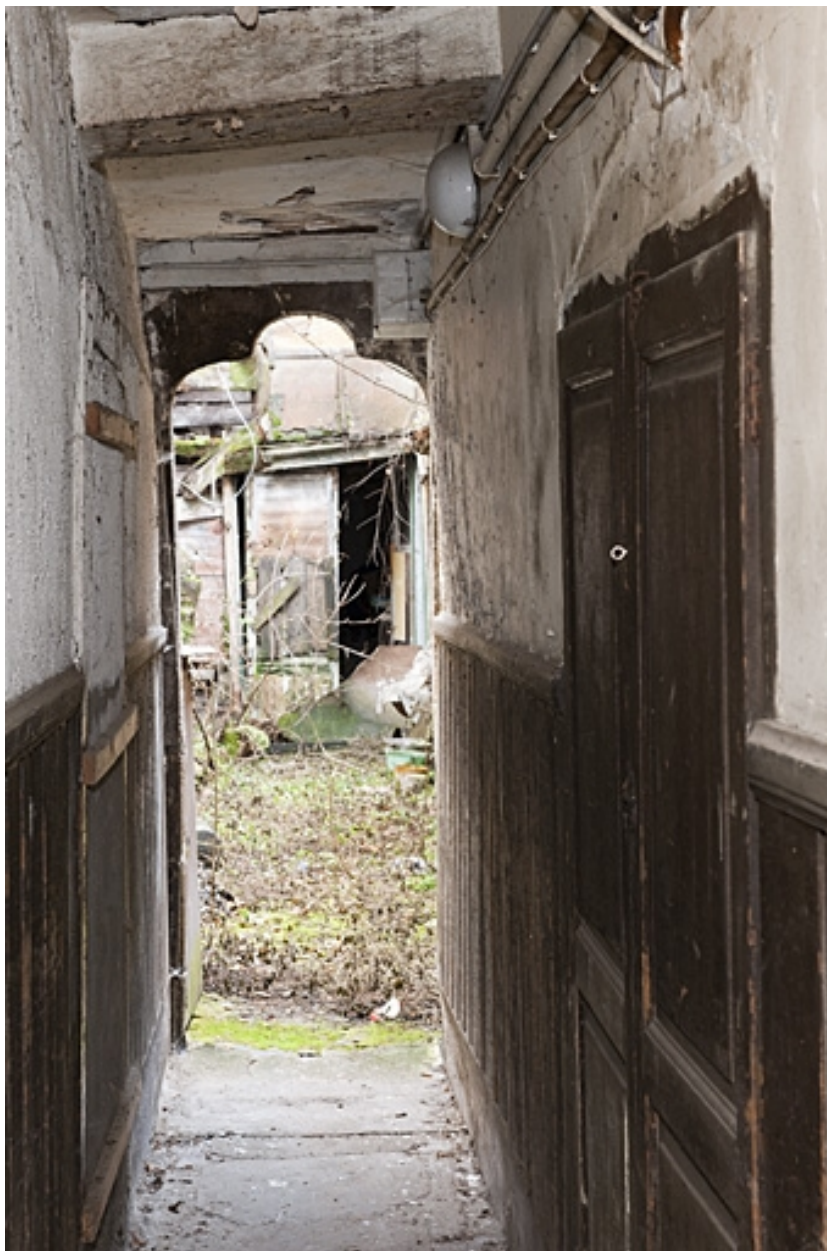
Logis principal : détail du couloir en direction de la cour.  
Phot. Jérôme Mongreville  
IVR43\_20112500139NUC4A

Logis principal : détail du couloir en direction de la cour.

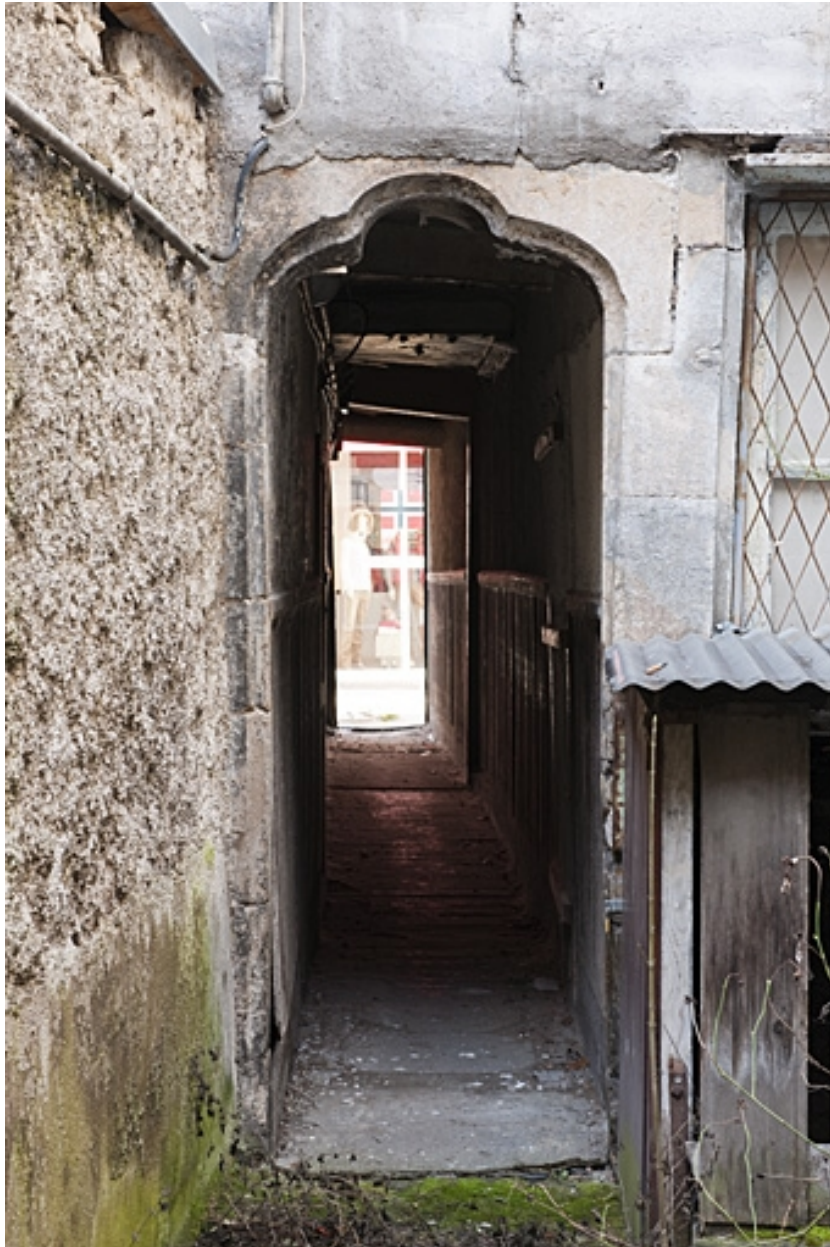
Façade postérieure du logis principal : détail de l'entrée du couloir.  
Phot. Jérôme Mongreville  
IVR43\_20112500138NUC4A

Façade postérieure du logis principal : détail de l'entrée du couloir.

L'élément le plus remarquable de cette maison est constitué par l'encadrement de porte du couloir en pierre de taille, situé sur cour, couvert d'un arc trilobé datable du 13e siècle.
