Bourgogne-Franche-Comté, Doubs  
Sancey  
8 rue de Lattre de Tassigny

## menuiserie Baudiquey

Numéro de dossier : IA25001092  
Date de l'enquête initiale : 2014  
Date(s) de rédaction : 2014  
Cadre de l'étude : patrimoine industriel patrimoine industriel du Doubs  
Degré d'étude : étudié

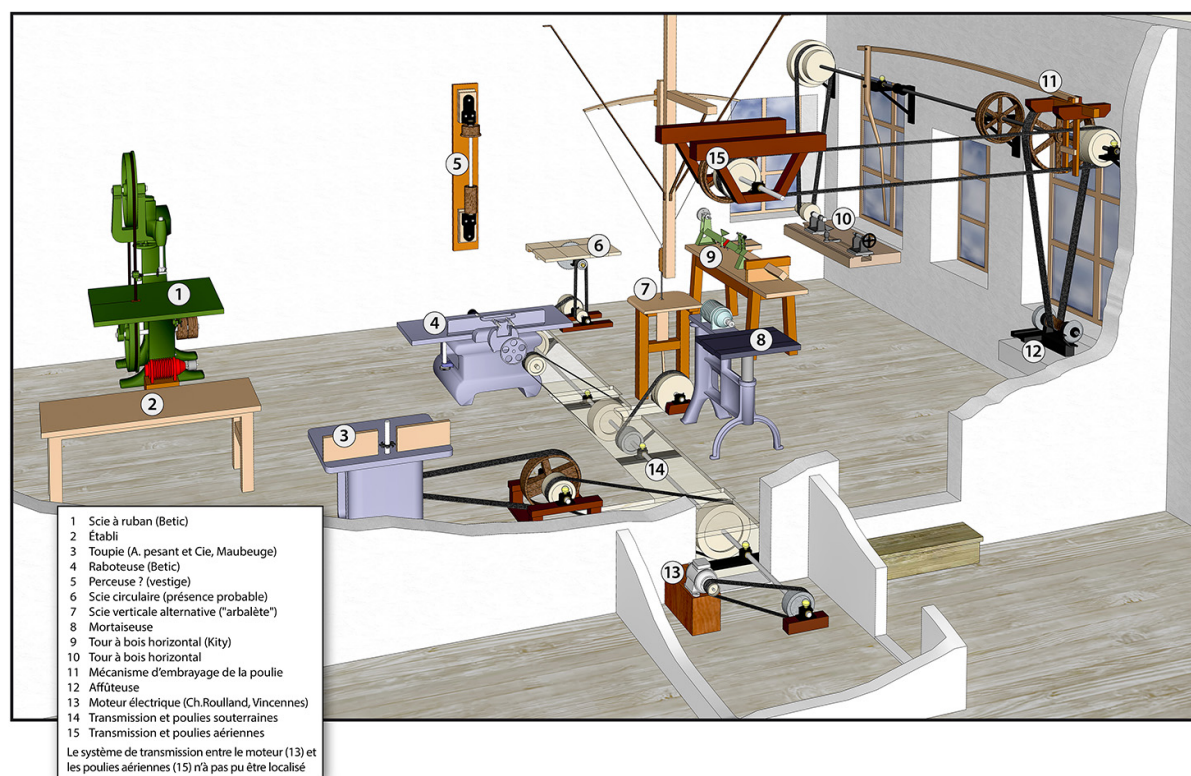
IVR43\_20162501771NUDAQ

Plan de disposition des machines à l'étage de soubassement.

Il abrite aujourd'hui des établis, une machine à toupiller A. Pesant et Cie (Maubeuge, 69), une machine à raboter et une scie à ruban Betic (Paris), une machine à mortaiser, une scie alternative verticale de type "arbalète", une machine à affûter et deux tours à bois horizontaux. Ces machines étaient mises en mouvement par un moteur électrique Ch. Roulland (Vincennes), situé dans la pièce adjacente, via une transmission souterraine, des courroies et des poulies. L'une d'elle distribuait le mouvement à une transmission aérienne jusqu'aux machines situées à l'ouest, devant les fenêtres.

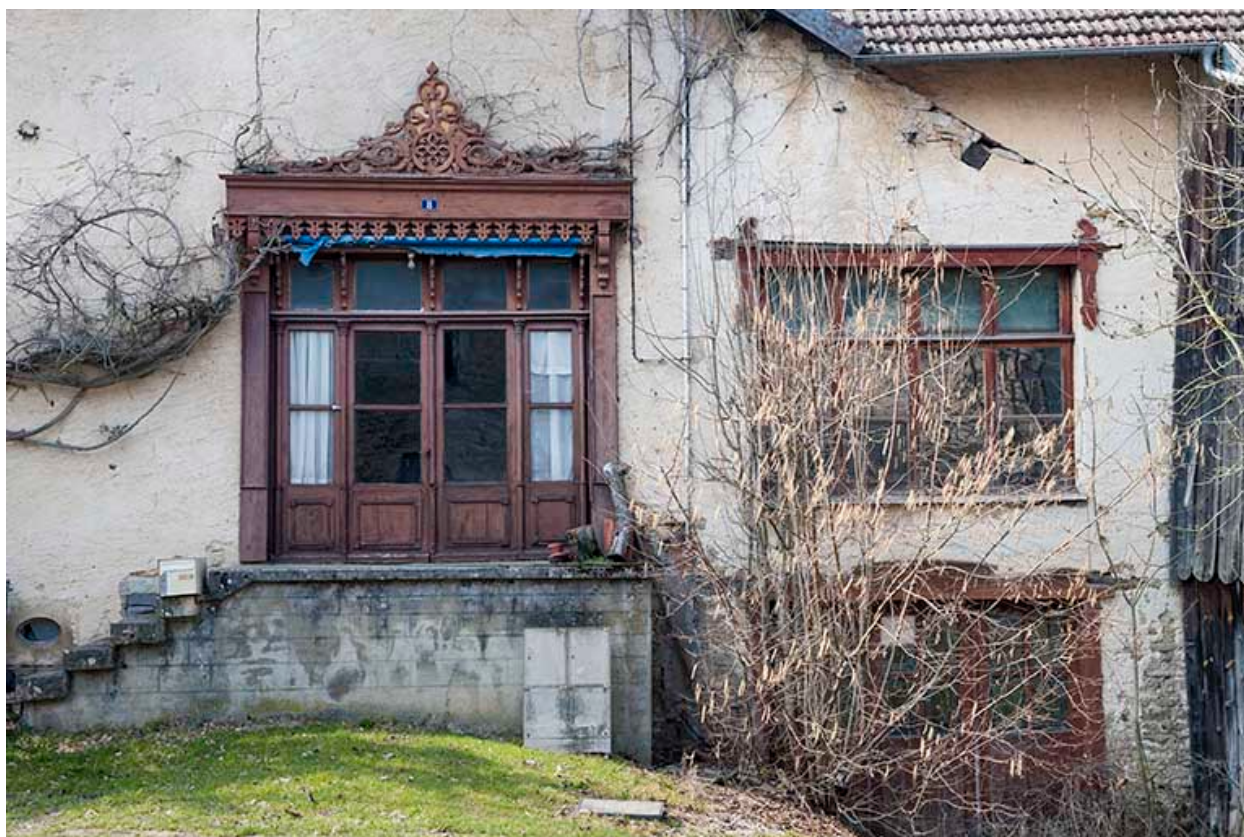
IVR43\_20152500410NUC4A

Façade sud. Entrées des ateliers.

Construite en moellon de calcaire enduit et couverte d'un toit à demi-croupes en tuile plate, la maison abrite le logement dans la moitié sud (rez-de-chaussée et étage carré) et l'atelier dans la partie nord. L'étage de soubassement est réservé aux machines à bois, tandis que le rez-de-chaussée surélevé abrite l'atelier de travail manuel. Adossé à la façade nord, l'entrepôt industriel est constitué d'une ossature et d'une charpente en bois, couvert d'un toit en tuile mécanique et bardé de planches. Divers petites constructions, situées au nord-ouest, abritaient des dépendances, dont un atelier de préparation des peintures et vernis, et un poulailler.

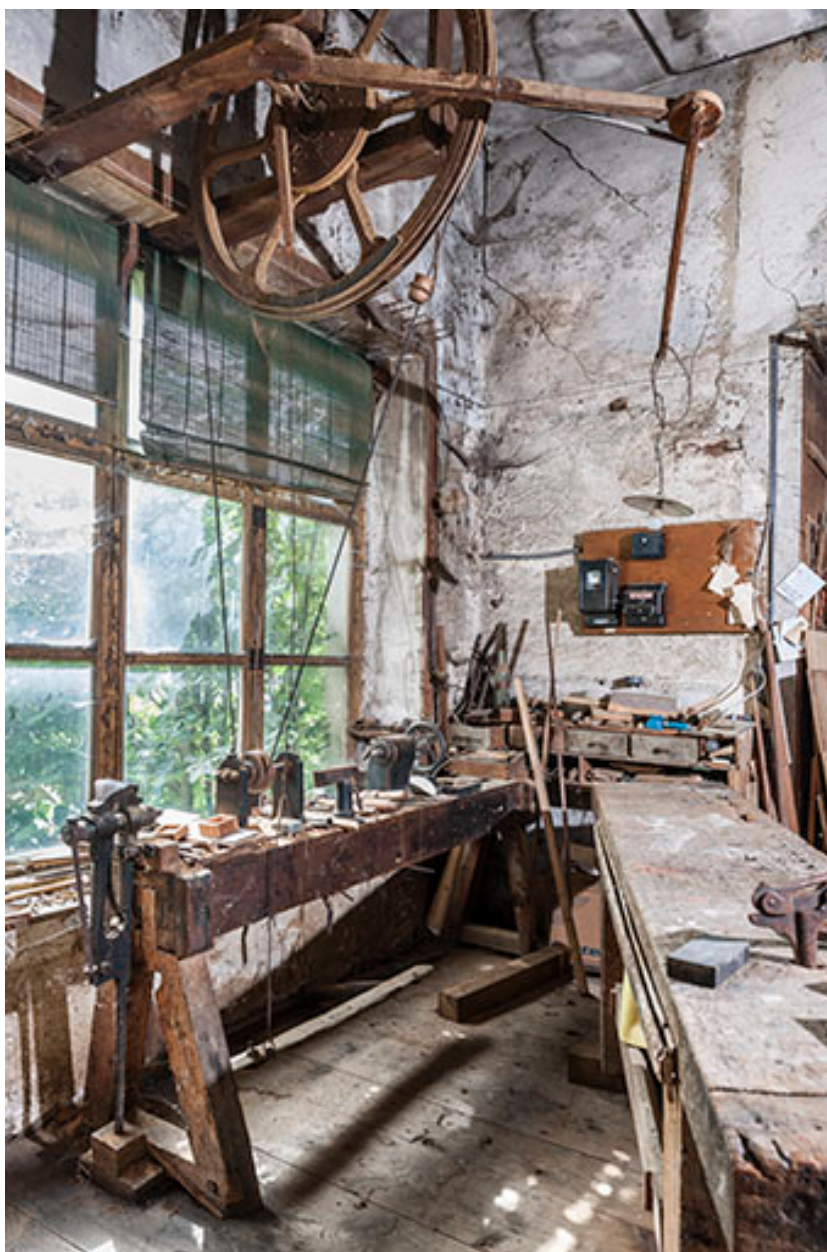
IVR43\_20142501283NUC4A

Détail du tour à pédalier.

Subdivisé en deux pièces, il est équipé d'établis, de casiers de rangement et de l'outillage manuel, et abrite encore un tour à pédalier dans la partie nord.

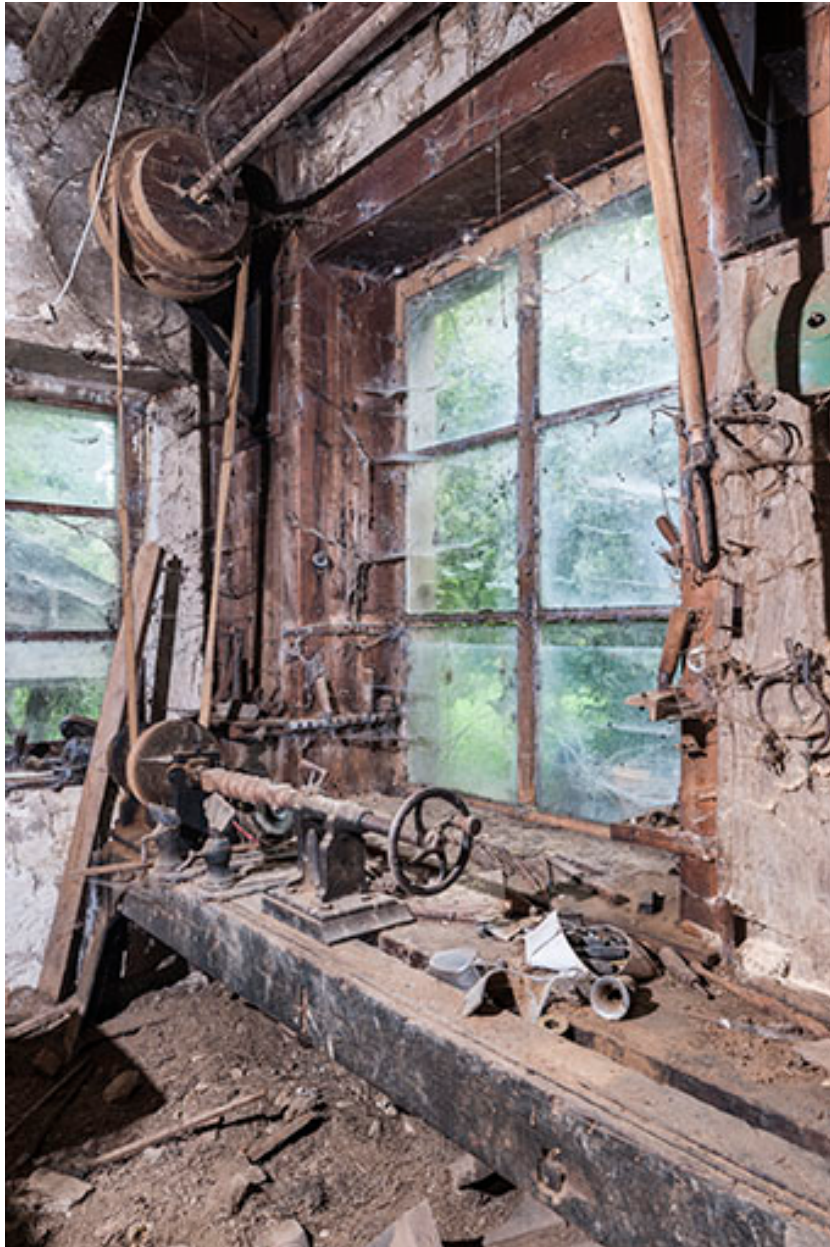
IVR43\_20142501290NUC4A

Tour à bois horizontal.
