Bourgogne-Franche-Comté, Nièvre  
Saint-Honoré-les-Bains  
19 avenue Jean Mermoz

## **maison 19 avenue Jean Mermoz dite Villa La Morvandelle**

Numéro de dossier : IA58001313  
Date de l'enquête initiale : 2019  
Date(s) de rédaction : 2019  
Cadre de l'étude : enquête thématique régionale thermalisme en Bourgogne-Franche-Comté (1e)  
Degré d'étude : étudié

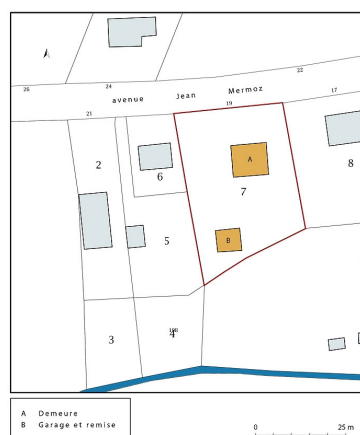
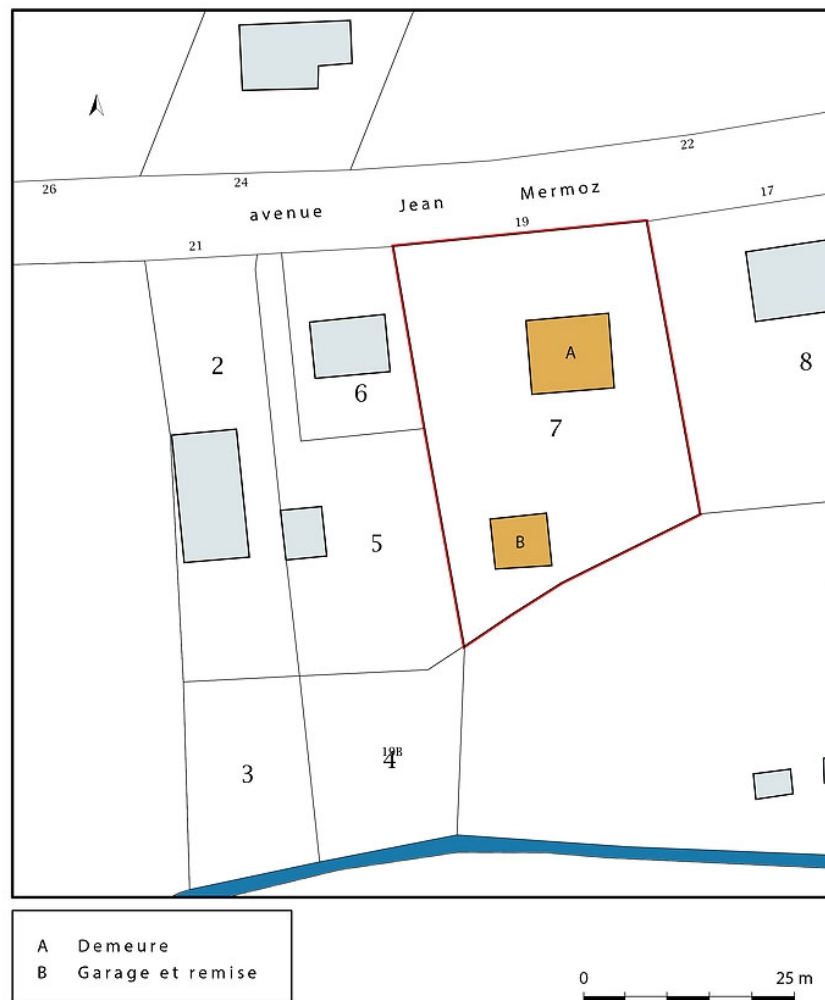
Plan-masse et de situation,  
extrait du plan cadastral (2020).  
Dess. Pierre-Marie Barbe-Richaud  
IVR26\_20205800669NUDA

Plan-masse et de situation, extrait du plan cadastral (2020).

Technique de relevé : reprise de fond ; Échelle : 1/500

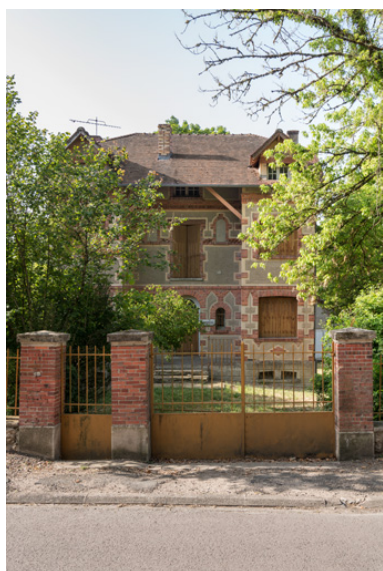
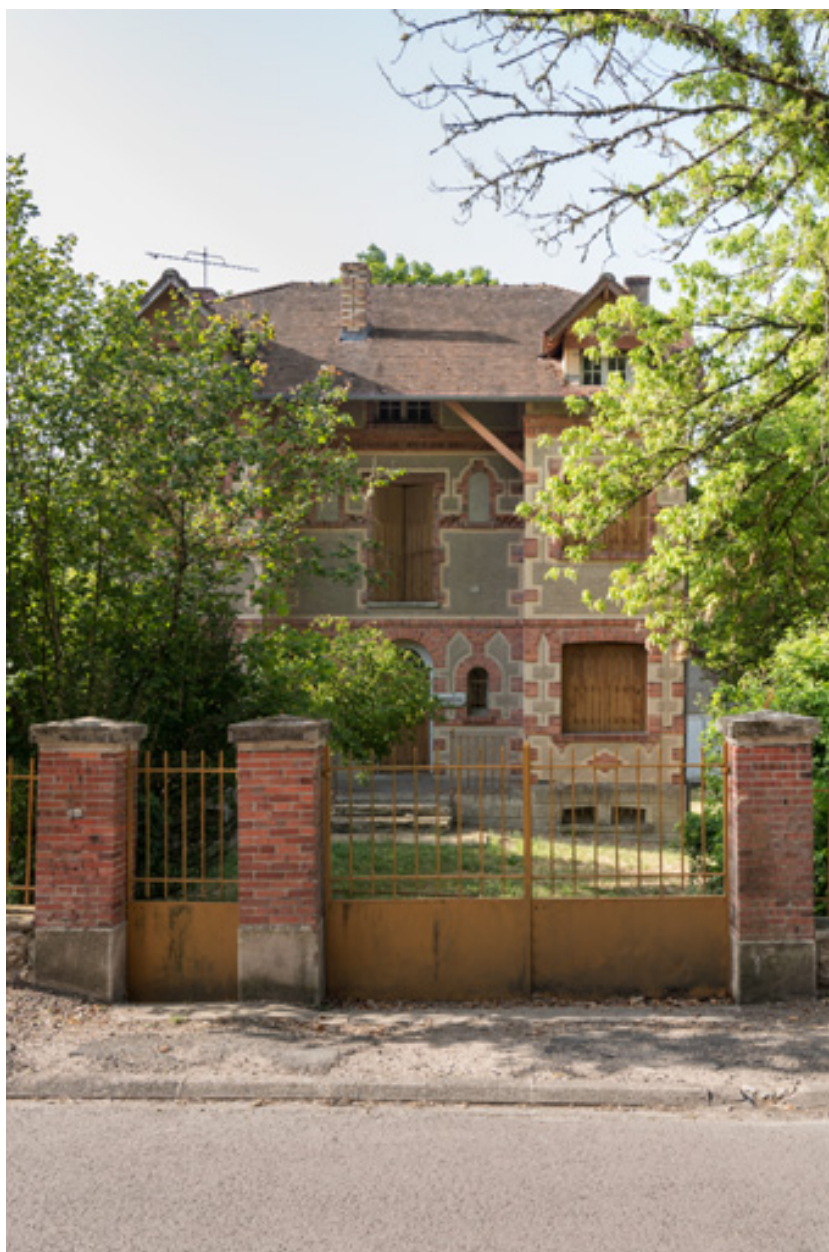
Portail sur l'actuelle  
avenue Jean Mermoz.  
Phot. Pierre-Marie Barbe-Richaud  
IVR26\_20195800503NUC4A

Portail sur l'actuelle avenue Jean Mermoz.

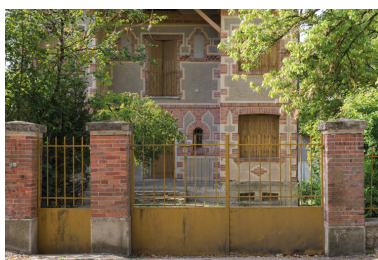
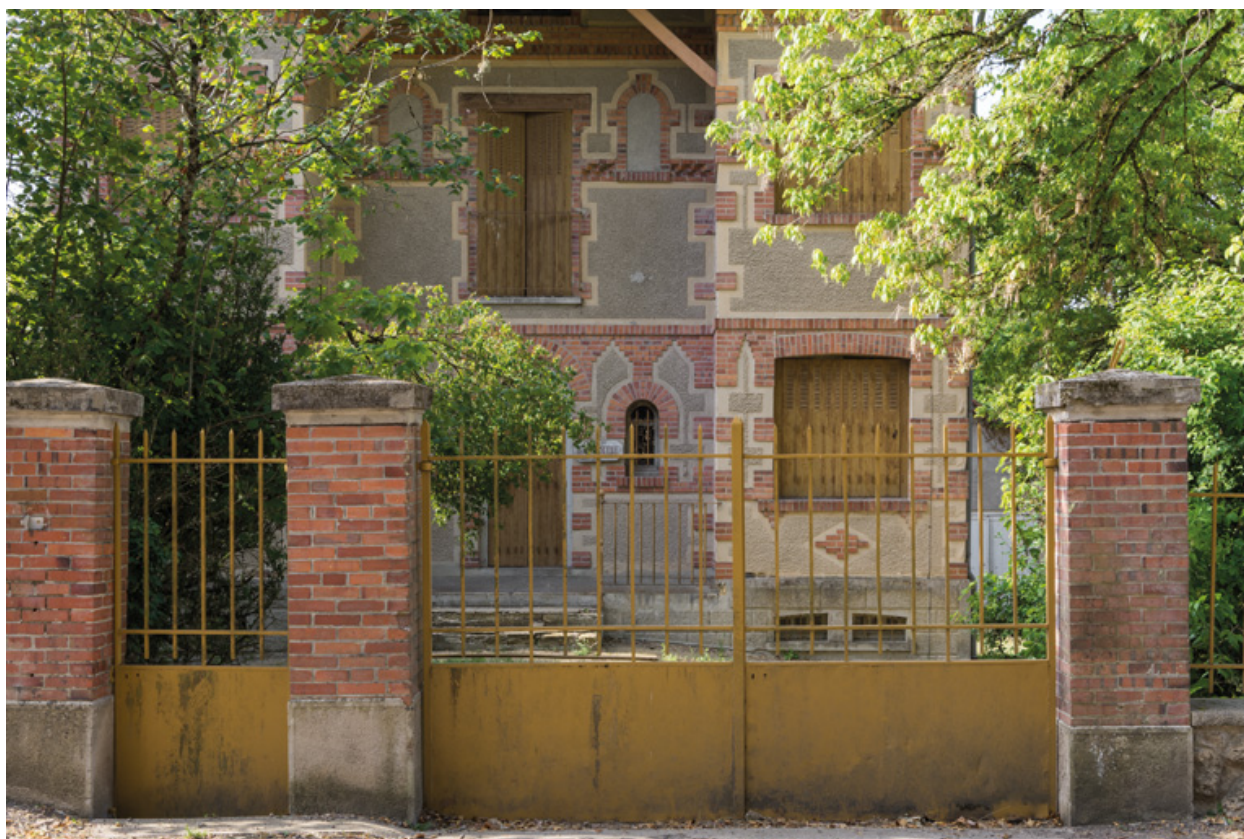
Portail sur l'actuelle  
avenue Jean Mermoz.  
Phot. Pierre-Marie Barbe-Richaud  
IVR26\_20195800506NUC4A

Portail sur l'actuelle avenue Jean Mermoz.

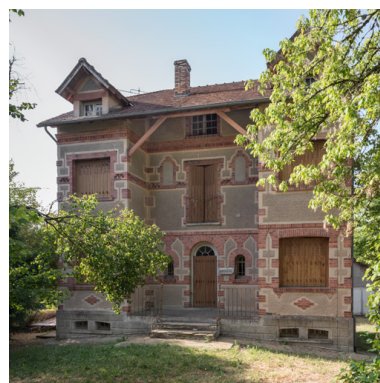
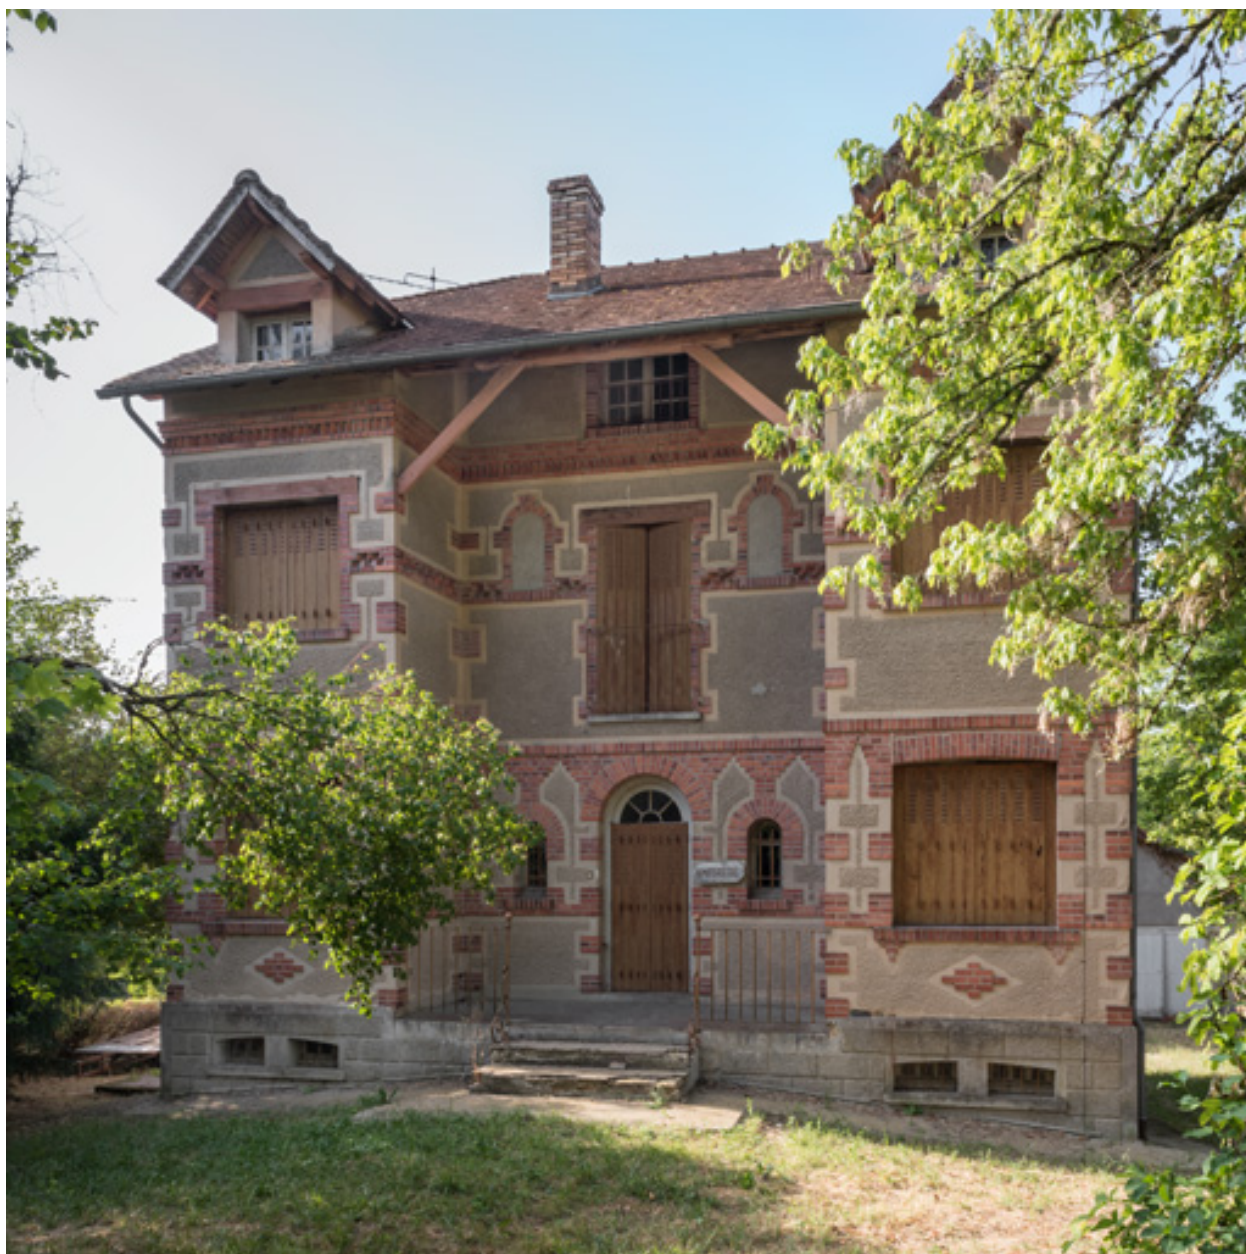
Façade principale.  
Phot. Pierre-Marie Barbe-Richaud  
IVR26\_20195800508NUC2A

Façade principale.

L'édifice présente un plan en U. Il s'élève sur un étage de soubassement, qui compense la dénivellation du terrain vers le sud, un rez-de-chaussée, un étage carré et un étage de comble. Il est couvert d'un toit à longs pans et demi-croupes en tuile plate. Il est construit en brique creuse recouverte de crépi. La décoration extérieure consiste principalement en frises, arcatures et médaillons en brique. Avec l'utilisation du bois (linteaux des baies, aisseliers portant l'avant-toit), elle donne à la villa son caractère pittoresque qui explique sans doute son nom. L'escalier qui permet d'accéder aux niveaux supérieurs se situe dans l'angle sud-ouest. La disposition des baies dans l'angle sud-est, au rez-de-chaussée comme au premier étage, montre que le bâtisseur a profité de la situation de la demeure et ouvert largement les pièces (salon ou chambre) sur le paysage environnant, avec une vue en direction de l'établissement thermal.

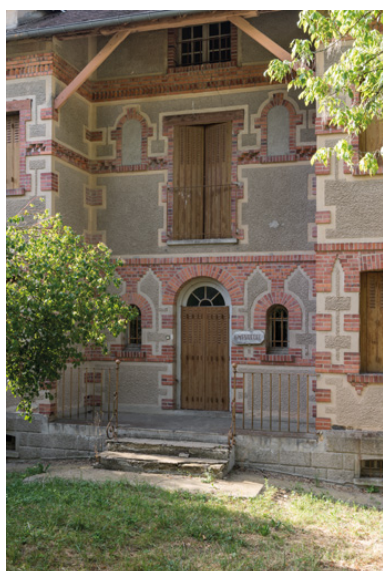
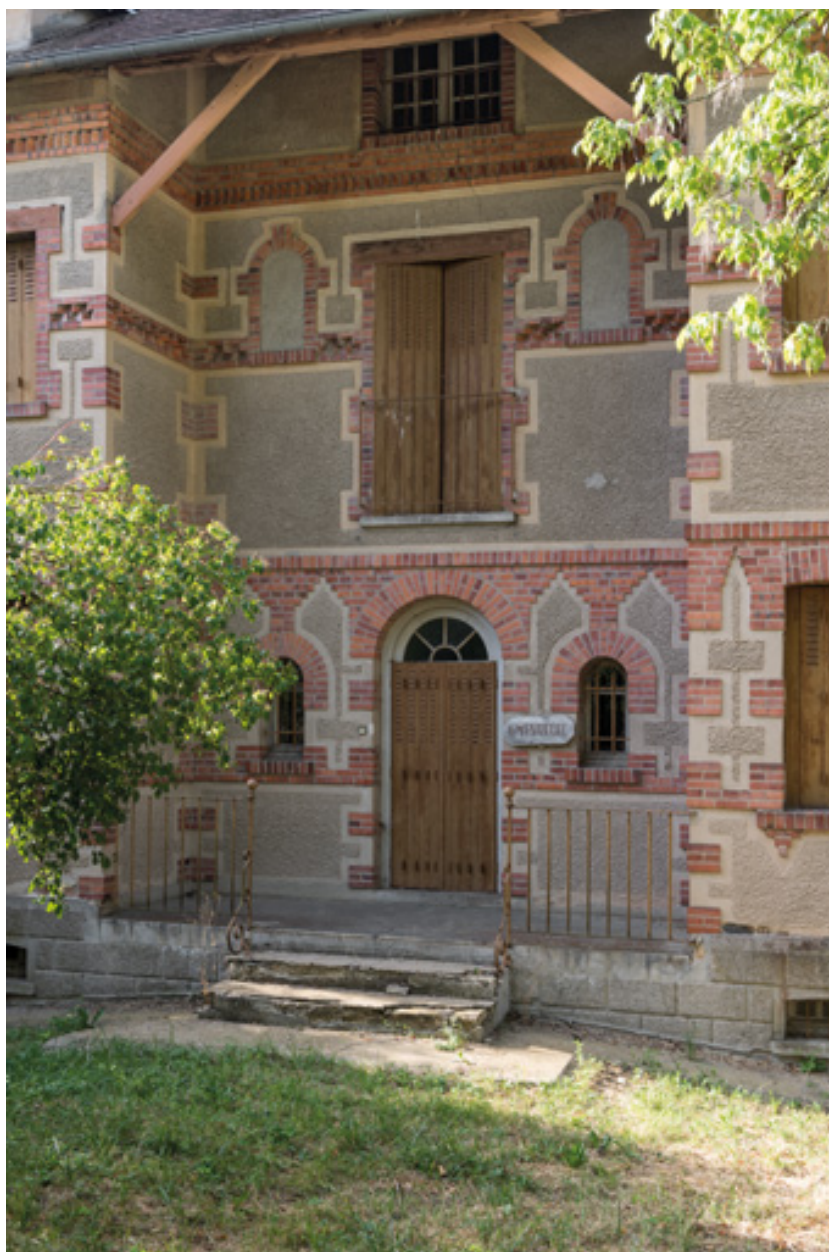
Façade principale,  
arrière-corps central.  
Phot. Pierre-Marie Barbe-Richaud  
IVR26\_20195800507NUC4A

Façade principale, arrière-corps central.

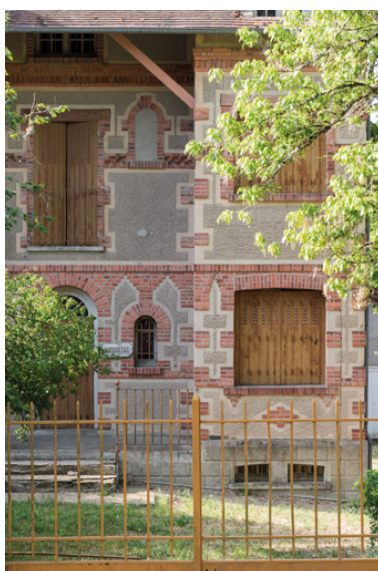
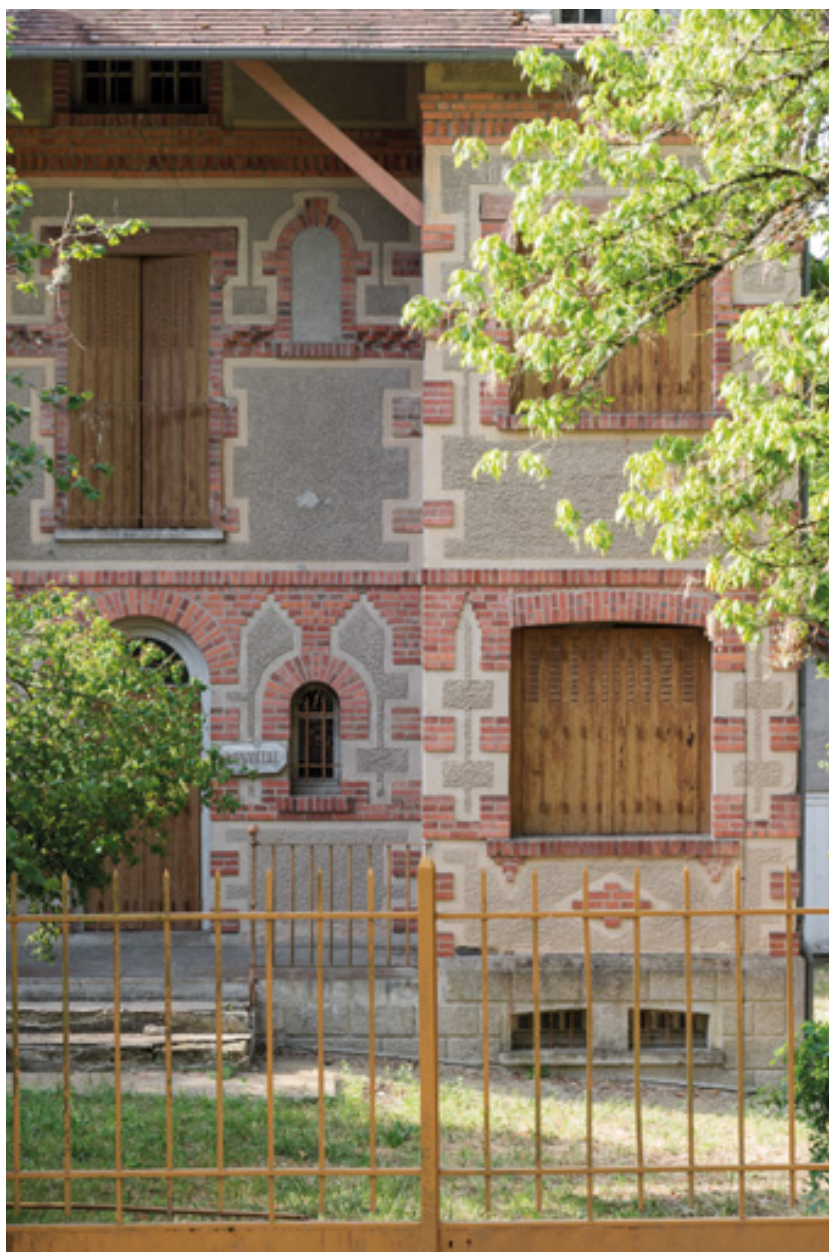
Façade principale, avant-corps latéral.  
Phot. Pierre-Marie Barbe-Richaud  
IVR26\_20195800504NUC4A

Façade principale, avant-corps latéral.

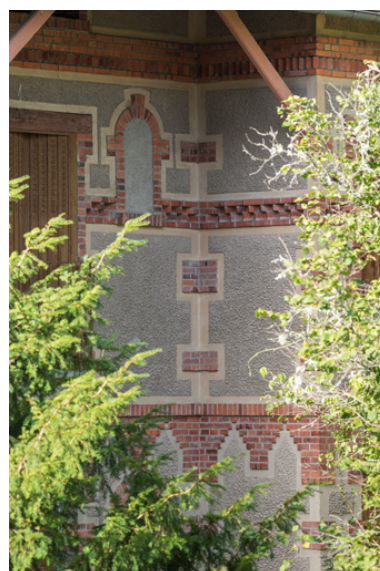
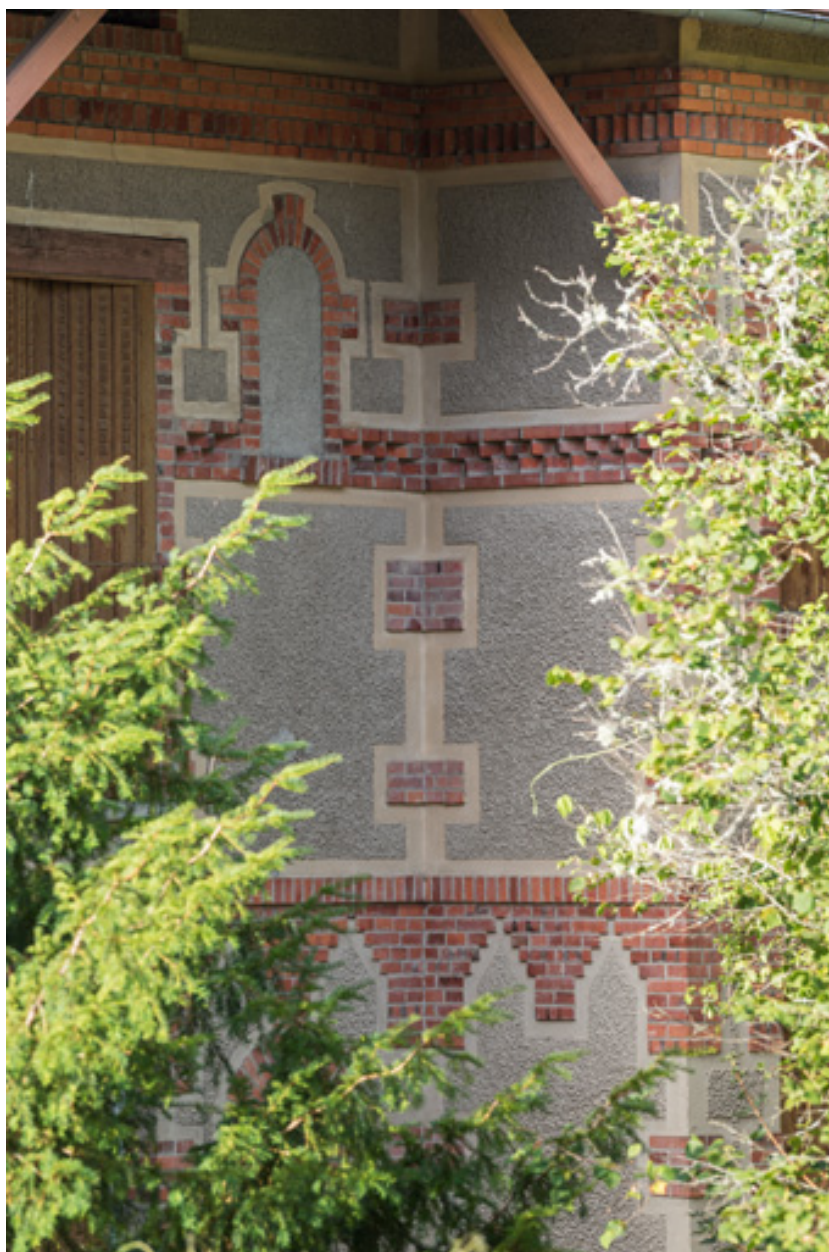
Façade principale, ressaut  
et décor de brique.  
Phot. Pierre-Marie Barbe-Richaud  
IVR26\_20195800502NUC4A

Façade principale, ressaut et décor de brique.

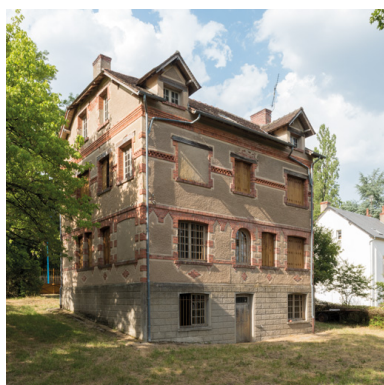
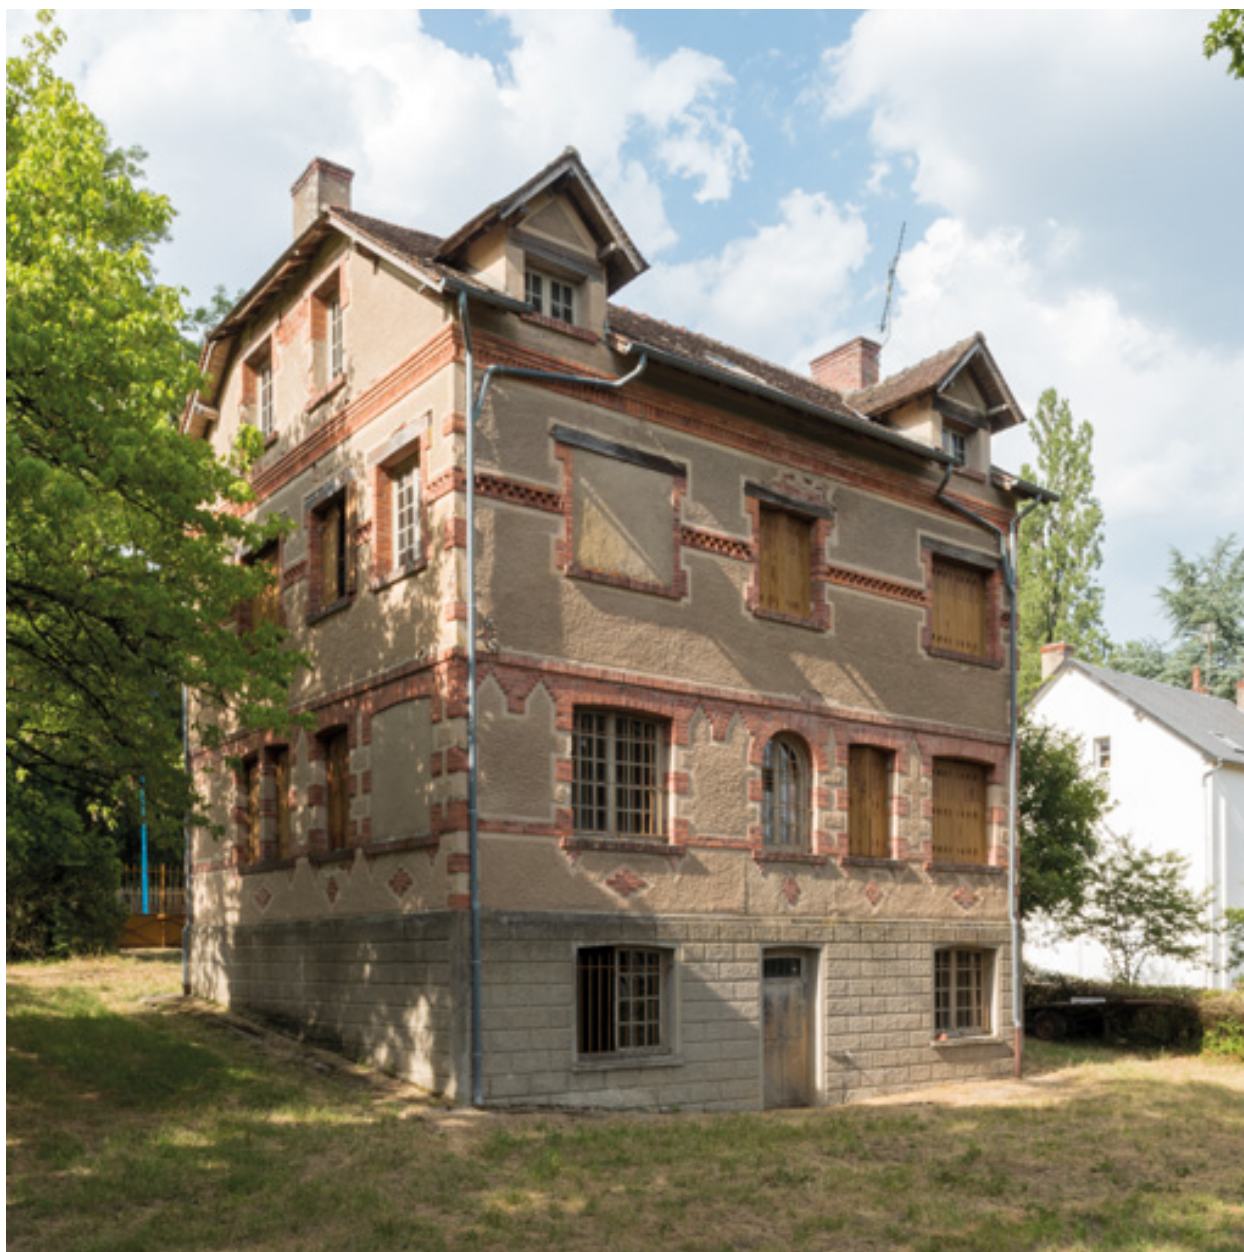
Façade postérieure, vue depuis le sud-ouest.  
Phot. Pierre-Marie Barbe-Richaud  
IVR26\_20195800545NUC2A

Façade postérieure, vue depuis le sud-ouest.

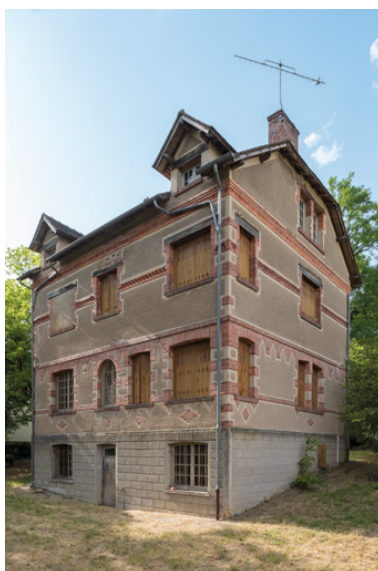
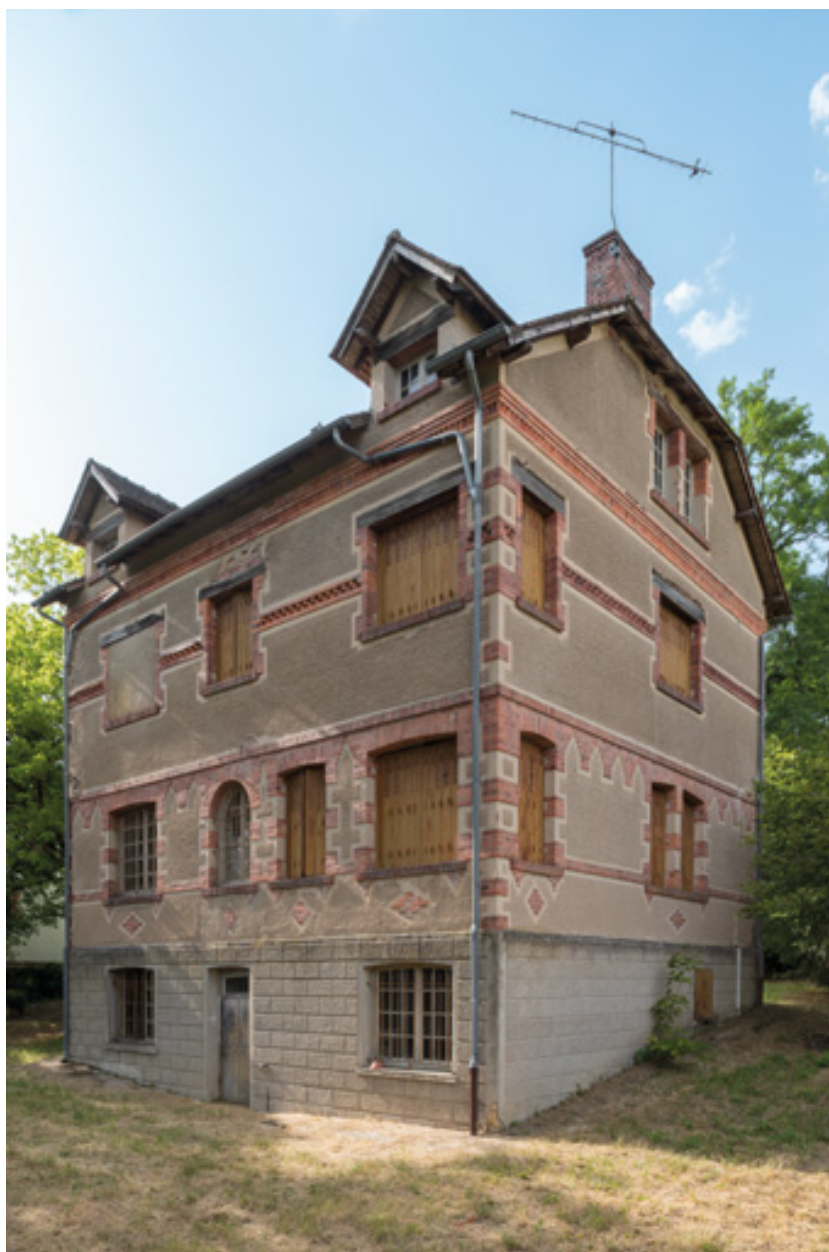
Façade postérieure, vue depuis le sud-est.  
Phot. Pierre-Marie Barbe-Richaud  
IVR26\_20195800546NUC4A

Façade postérieure, vue depuis le sud-est.

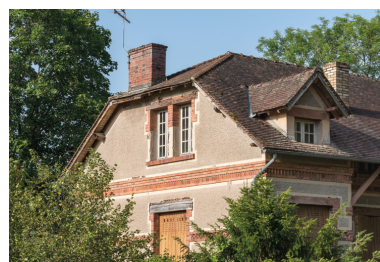
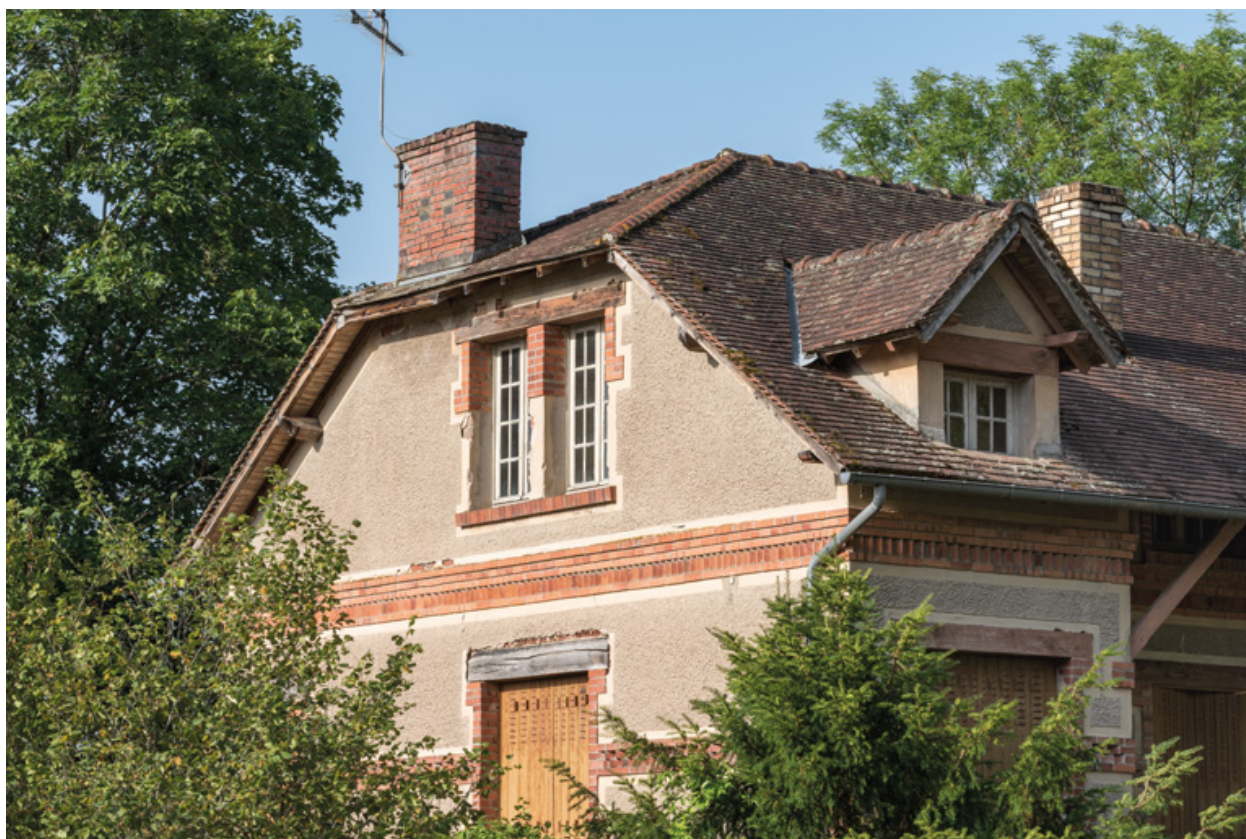
Détail de la toiture, demi-croupe et lucarne.  
Phot. Pierre-Marie Barbe-Richaud  
IVR26\_20195800501NUC4A

Détail de la toiture, demi-croupe et lucarne.

Type(s) de couverture : toit à longs pans, demi-croupe

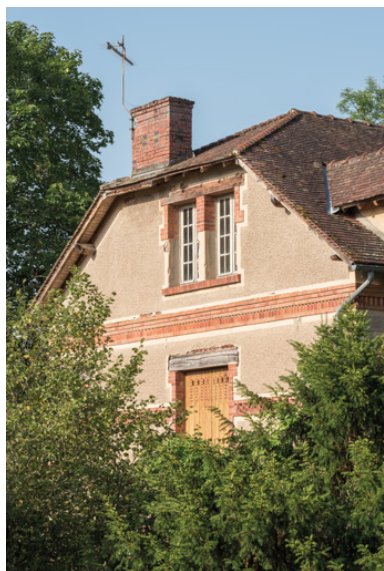
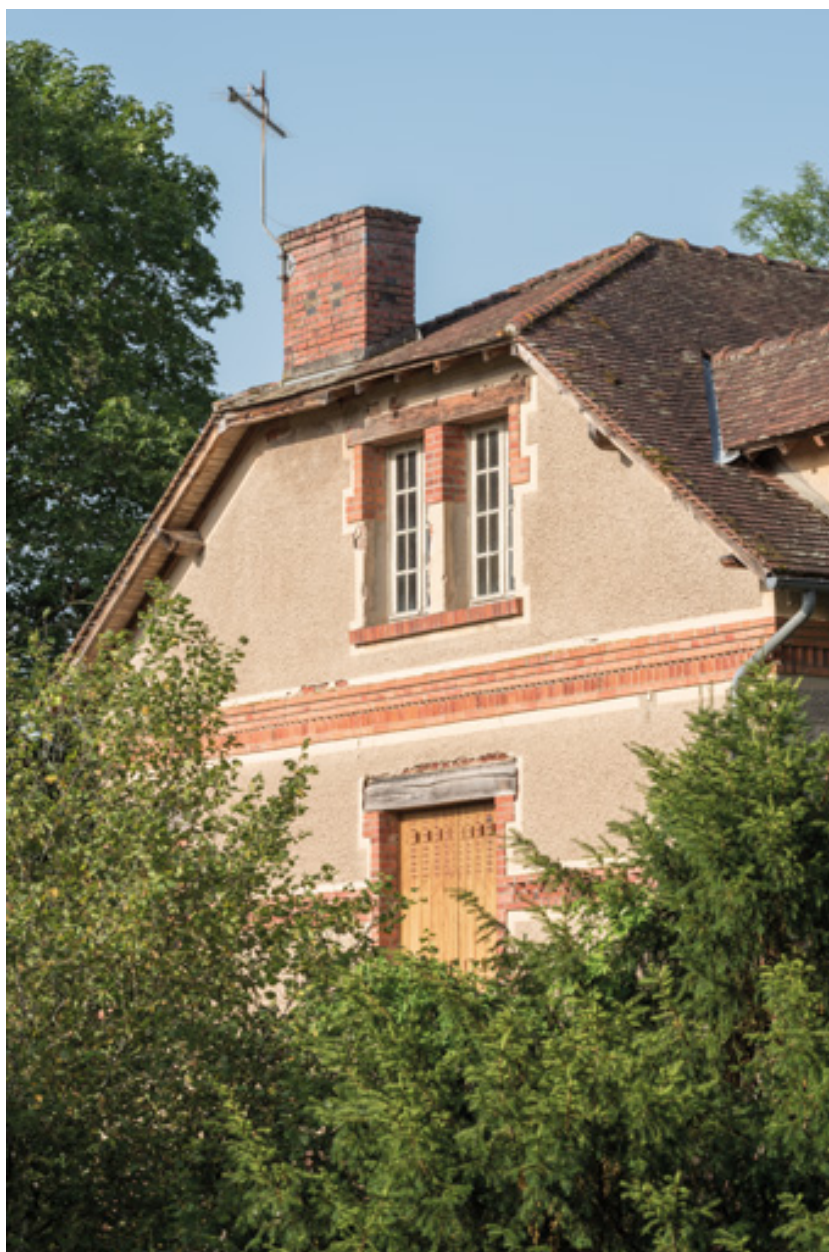
Mur pignon occidental, détail de l'étage de comble.  
Phot. Pierre-Marie Barbe-Richaud  
IVR26\_20195800500NUC4A

Mur pignon occidental, détail de l'étage de comble.

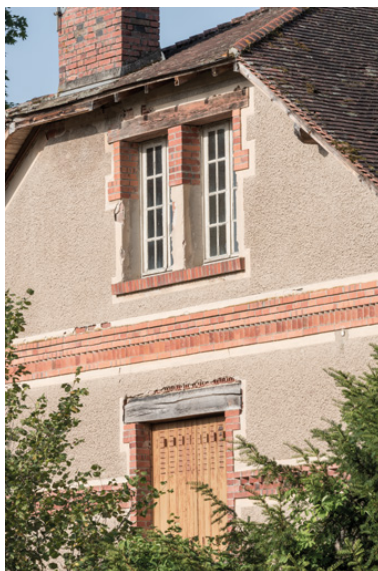
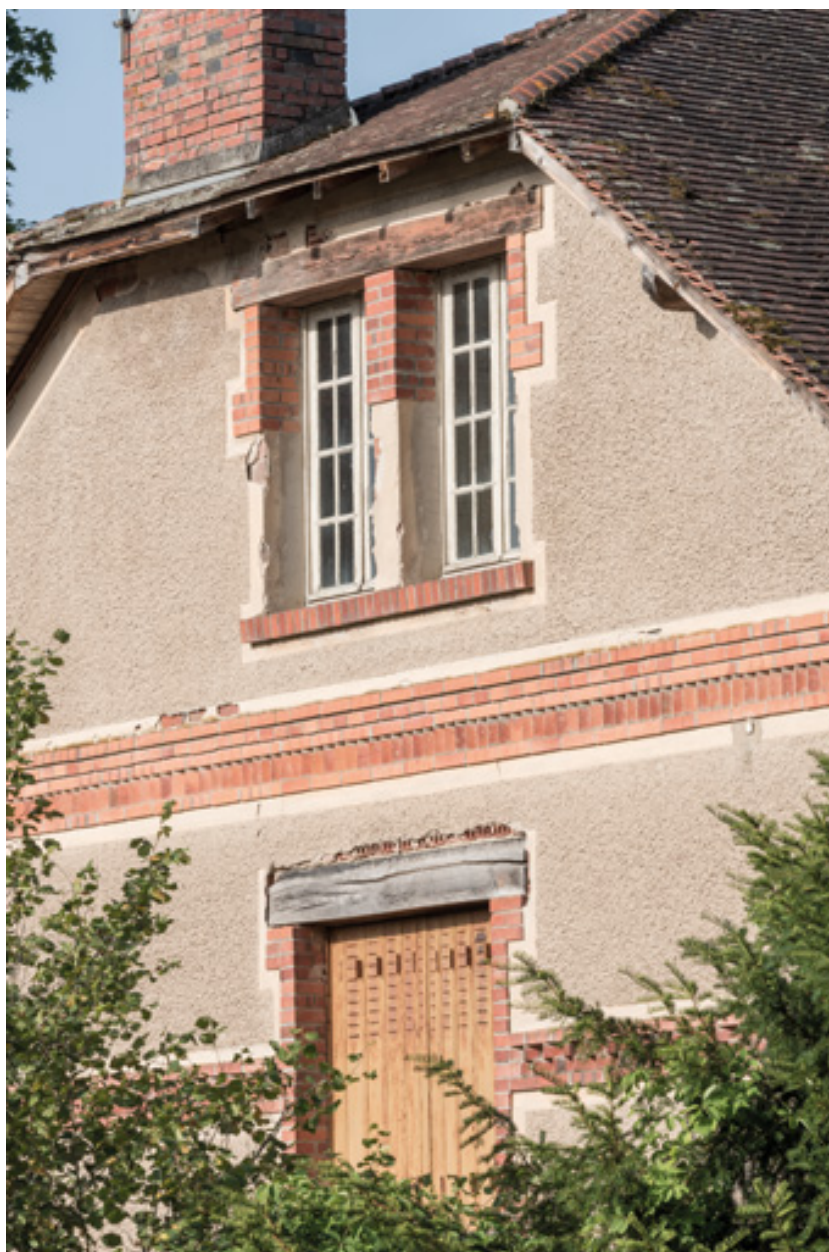
Mur pignon occidental, détail des baies jumelées de l'étage de comble.  
Phot. Pierre-Marie Barbe-Richaud  
IVR26\_20195800499NUC4A

Mur pignon occidental, détail des baies jumelées de l'étage de comble.
