Bourgogne-Franche-Comté, Saône-et-Loire  
Prizy  
les Bouffiers

## Ferme dite de "Claude-Marie Despierres" (Les Bouffiers)

Numéro de dossier : IA71003547  
Date de l'enquête initiale : 2018  
Date(s) de rédaction : 2018  
Cadre de l'étude : opération ponctuelle architecture rurale du Charolais-Brionnais  
Degré d'étude : étudié

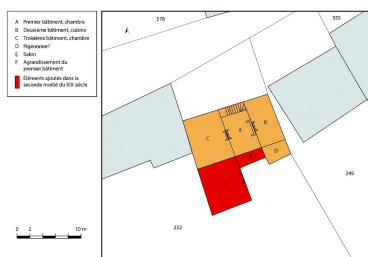
Plan de masse et de situation de la maison, dite "de Claude-Marie Despierres", présentant l'évolution du bâtiment. Extrait du plan cadastral, 2020, section A, échelle 1/1000.  
Dess. Pierre-Marie Barbe-Richaud  
IVR26\_20207100126NUDA

La maison du domaine est un bâtiment complexe, qui résulte en premier lieu du regroupement de deux bâtiments mitoyens, puis de phases d'agrandissement. Le registre-terrier de 1708 mentionne « deux maisons haultes et basses [avec un étage et un rez-de-chaussée] », qui correspondent à la partie centrale (bâtiment A) de l'édifice actuel, sans doute la plus ancienne, et à sa partie est (bâtiment B). Elles peuvent être datée de la seconde moitié du XVII<sup>e</sup> siècle. Un premier agrandissement (bâtiment C) est réalisé dans le courant du XVIII<sup>e</sup> siècle, à l'ouest. Une petite tour carrée (pigeonnier ?) est ajoutée probablement à la même époque sur la façade postérieure du bâtiment B. Un quatrième volume est ajouté dans la seconde moitié du XIX<sup>e</sup> siècle, à l'arrière du bâtiment C, formant aile en retour d'équerre sur le jardin. A la même

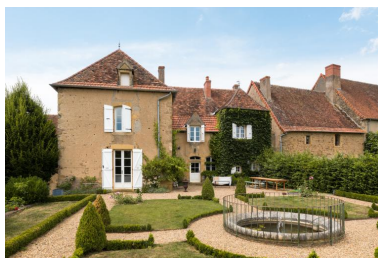
Façade postérieure de la maison  
Phot. Pierre-Marie Barbe-Richaud  
IVR26\_20187100165NUC4A

époque, l'ensemble des ouvertures sont reprises et agrandies. Les façades du bâtiment A, auparavant situées en retrait, sont également reconstruites à l'aplomb de celles des autres bâtiments. La façade postérieure est venue ainsi masquer l'escalier, jusque-là ouvert sur l'extérieur.

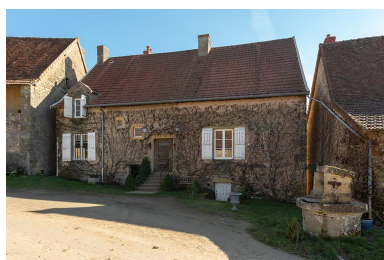
Façade antérieure de la maison.  
Les ruptures de l'enduit indique  
que le mur, en partie centrale,  
a été ajoutée postérieurement  
afin de fermer la cage d'escalier.  
Phot. Pierre-Marie Barbe-Richaud  
IVR26\_20197100769NUC4A

La ferme se compose d'une maison et de dépendances de part et d'autre du chemin de desserte du hameau. La maison se compose de plusieurs éléments distincts : une partie centrale, sur une cave semi-enterrée, qui se compose d'un rez-de-chaussée et d'un étage, en partie sous combles, une autre partie de même élévation, mais sans cave, à l'est de la précédente, et une dernière partie d'un seul niveau sur cave, à l'ouest. La façade postérieure, côté jardin, est marquée par une tour (ancien pigeonnier ?), coiffée d'un toit en pavillon, et un volume formant retour. Le bâtiment est construit en moellons de calcaire. Le volume principal est couvert d'un toit à deux pans, en tuiles plates. L'aile en retour sur le jardin présente un toit à croupes. Des ruptures de maçonnerie sur la façade antérieure, indique que le mur fermant la partie centrale de la maison et abritant l'escalier, a été construit postérieurement au reste de la façade.

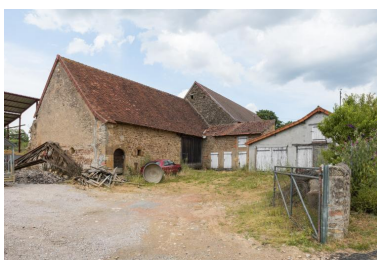
Vue des anciennes dépendances,  
partiellement détruites  
Phot. Pierre-Marie Barbe-Richaud  
IVR26\_20187100155NUC4A

Les anciennes dépendances ont été en grande partie détruites après leur rachat en 2001. Le bâtiment principal, tel qu'il est décrit dans le terrier de 1708, était composé de plusieurs éléments : « grange, deux étables, pressoir ». Seule une petite portion de l'édifice, abritant une ancienne étable et une remise, est aujourd'hui conservée. Anne-Marie Oursel évoque en 1971, dans ses fiches d'inventaire du patrimoine de Saône-et-Loire, une pierre d'encadrement d'une ancienne porte « réemployée dans la maçonnerie d'un mur d'enclos » et portant la date de 1692, probablement celle de la construction du bâtiment. Cet élément n'a pas pu être retrouvé. D'autres bâtiments ont été ajoutés par la suite : des soues à cochons (XIXe s.) et, dans leur prolongement, des garages (première moitié du XXe s.).

Les dépendances se composent de plusieurs bâtiments accolés les uns aux autres : une grange, abritant une ancienne étable (accessible par une porte couverte d'un arc segmentaire) et une remise à bois (dont le mur ouest présente des traces d'arrachements), en retour d'équerre, et un bâtiment à deux pans abritant plusieurs garages. Le mur ouest de la grange présente lui aussi des traces d'arrachements. Deux stabulations ont été construites dans le Pré Colas, à l'arrière des bâtiments anciens.

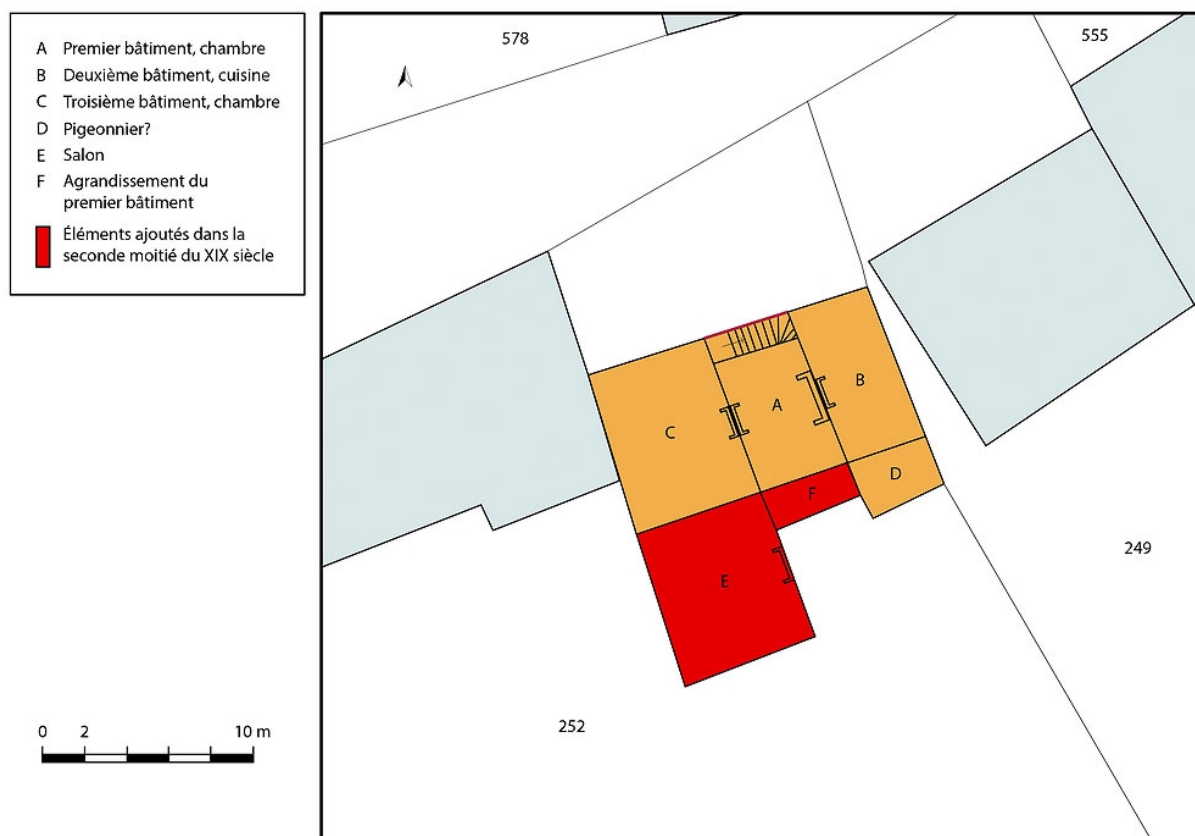
IVR26\_20207100126NUDA

Plan de masse et de situation de la maison, dite "de Claude-Marie Despierres", présentant l'évolution du bâtiment.  
Extrait du plan cadastral, 2020, section A, échelle 1/1000.

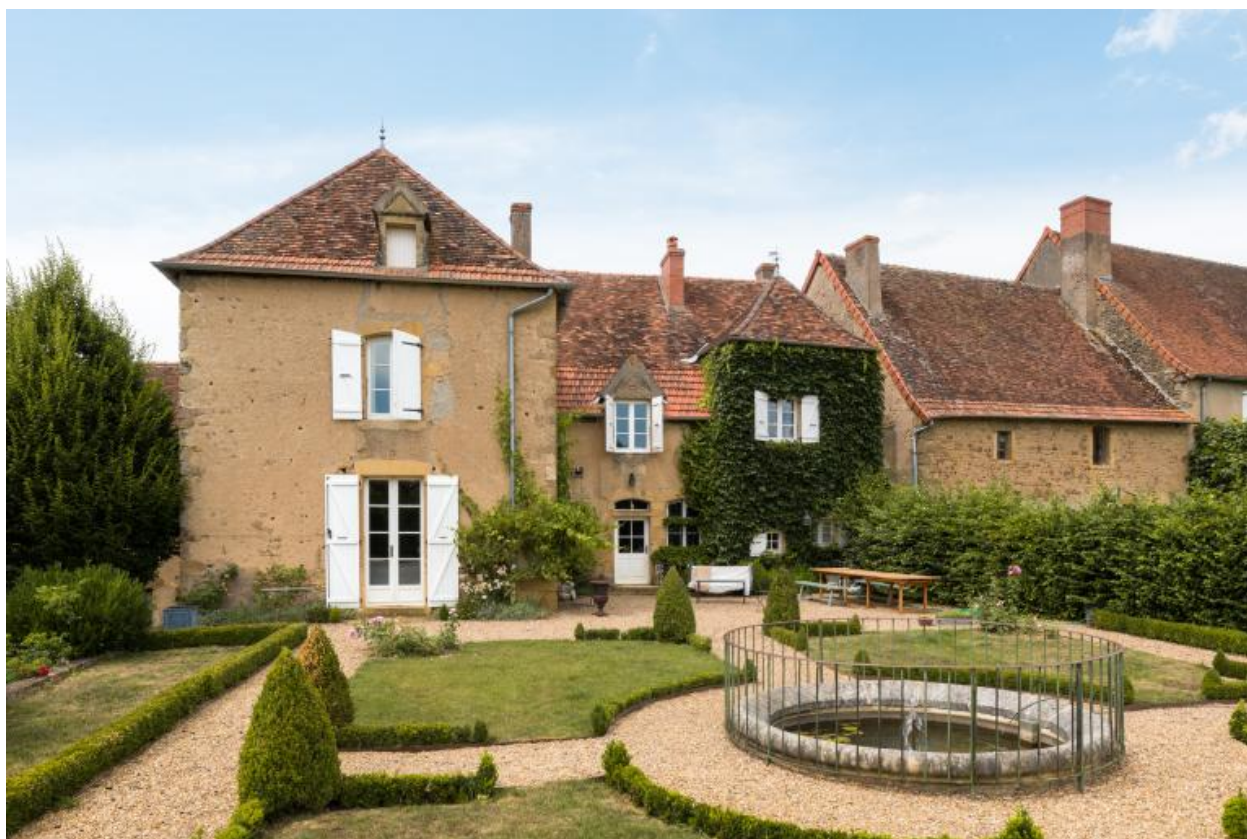
IVR26\_20187100165NUC4A

Façade postérieure de la maison

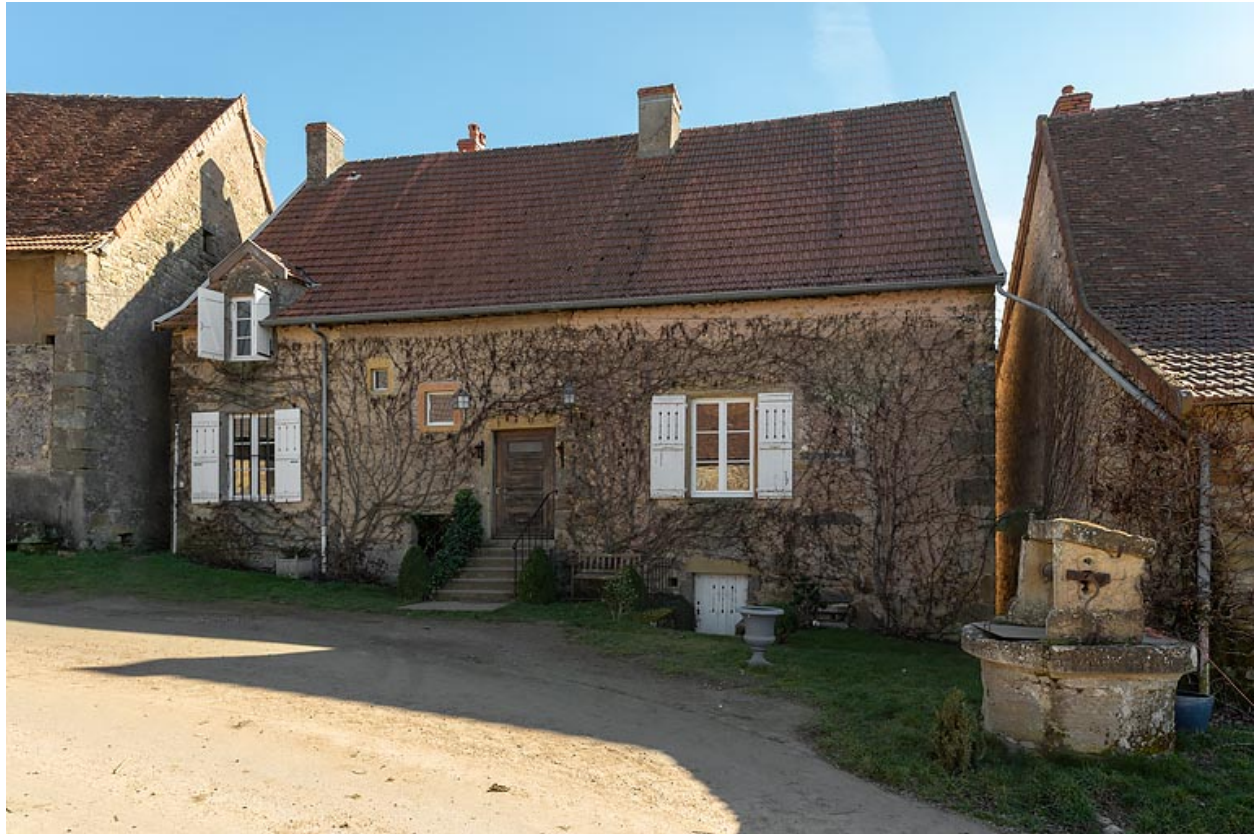
IVR26\_20197100769NUC4A

Façade antérieure de la maison. Les ruptures de l'enduit indique que le mur, en partie centrale, a été ajoutée postérieurement afin de fermer la cage d'escalier.

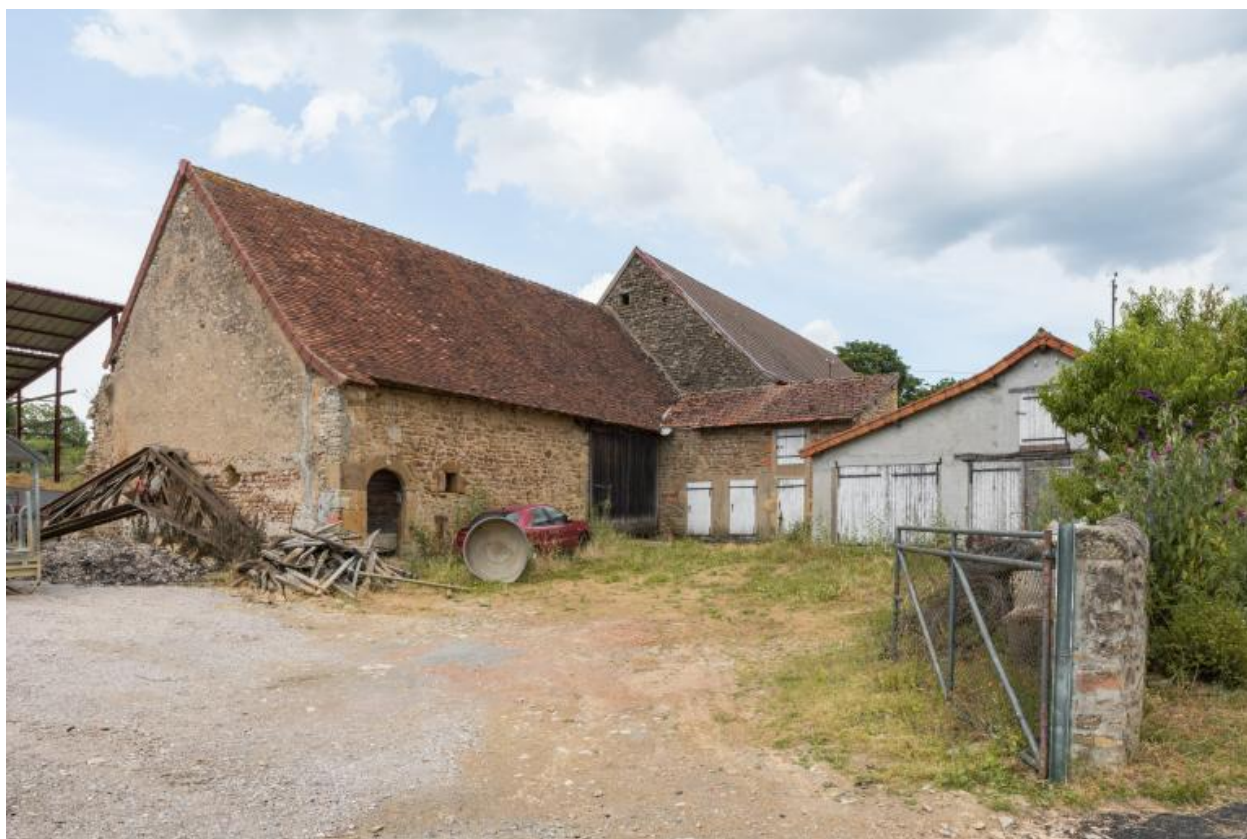
IVR26\_20187100155NUC4A

Vue des anciennes dépendances, partiellement détruites
