Bourgogne-Franche-Comté, Doubs  
Besançon  
îlot Mairie  
28 rue de la Préfecture

## immeuble

Numéro de dossier : IA25000500  
Date de l'enquête initiale : 1996  
Date(s) de rédaction : 2008  
Cadre de l'étude : enquête thématique régionale demeures bisontines  
Degré d'étude : étudié  
Référence du dossier Monument Historique : PA00101561

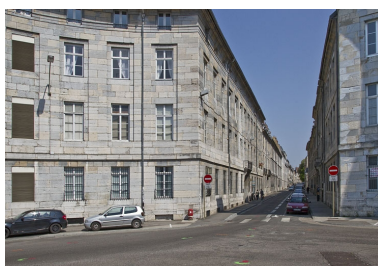
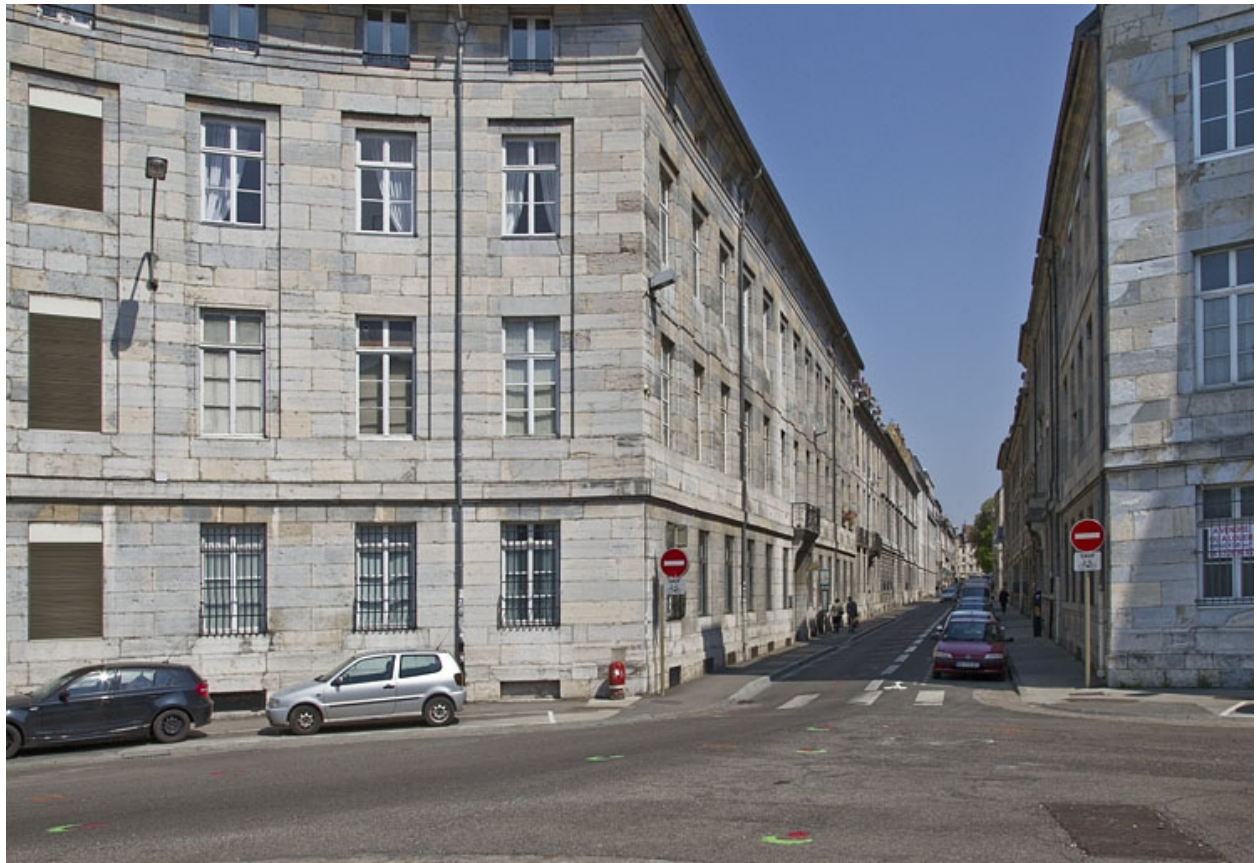
Logis principal : façade sur rue, de trois quarts gauche.

L'immeuble présente une façade ordonnancée avec le voisin, situé 5 rue Charles Nodier. L'escalier principal dans oeuvre, tournant à retours avec jour, à gauche du passage cocher, est en maçonnerie pour accéder au bel étage et en charpente pour les étages supérieurs. Deux colonnes doriques en marquent l'entrée. Les communs, à un étage carré et un de comble, possèdent deux remises et un bûcher en rez-de-chaussée. Les deux escaliers secondaires sont en charpente, à jour central avec une rampe à balustres de bois. Plusieurs marques de tâcherons sont apposées sur les corniches situées sous les toits au pourtour de la cour.

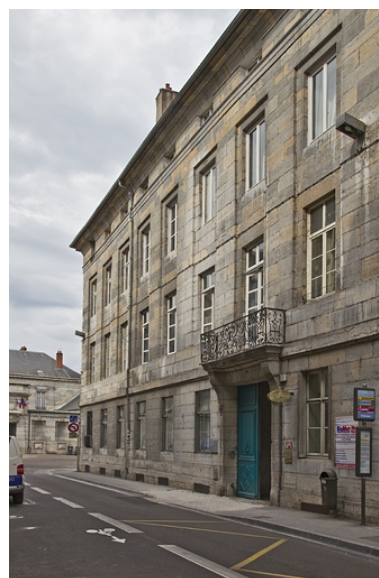
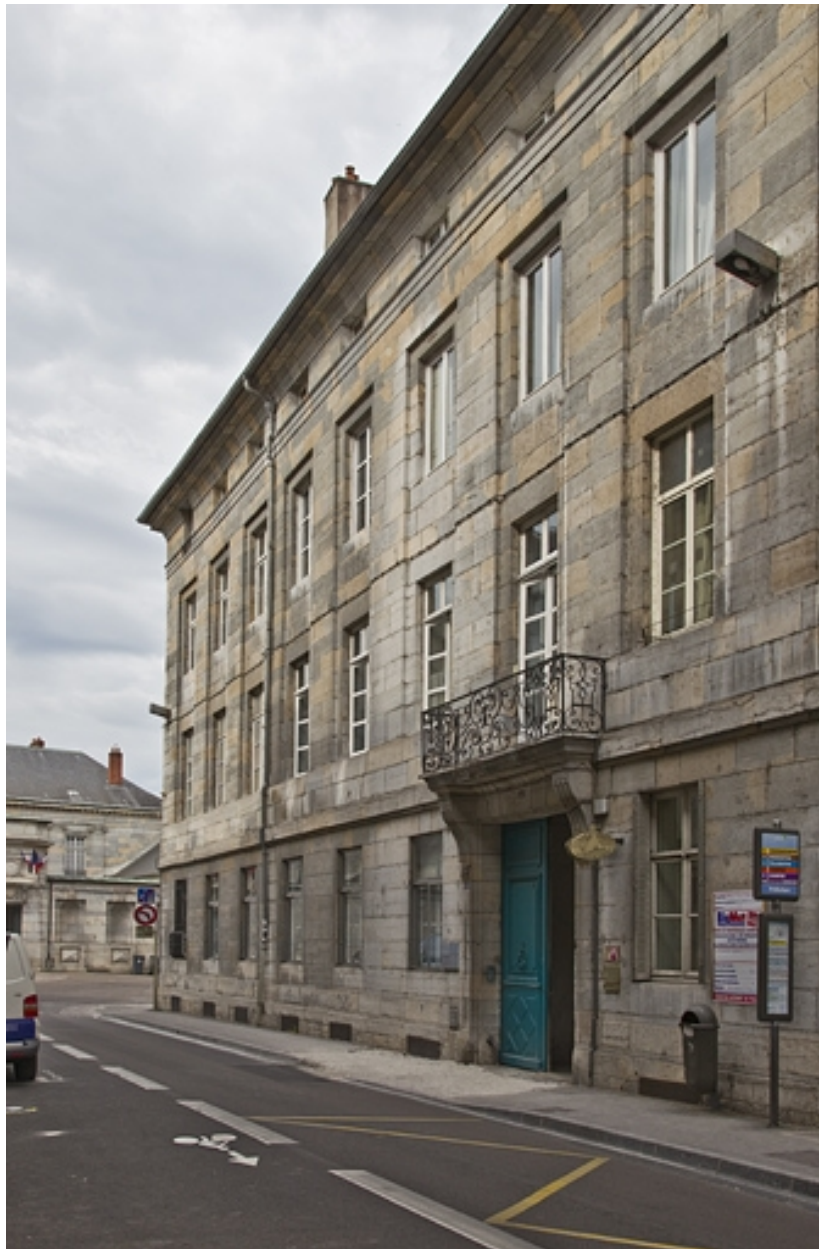
Logis principal : façade sur rue, de trois quarts droit.

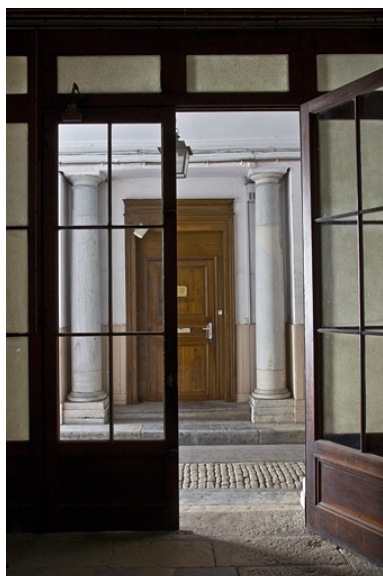
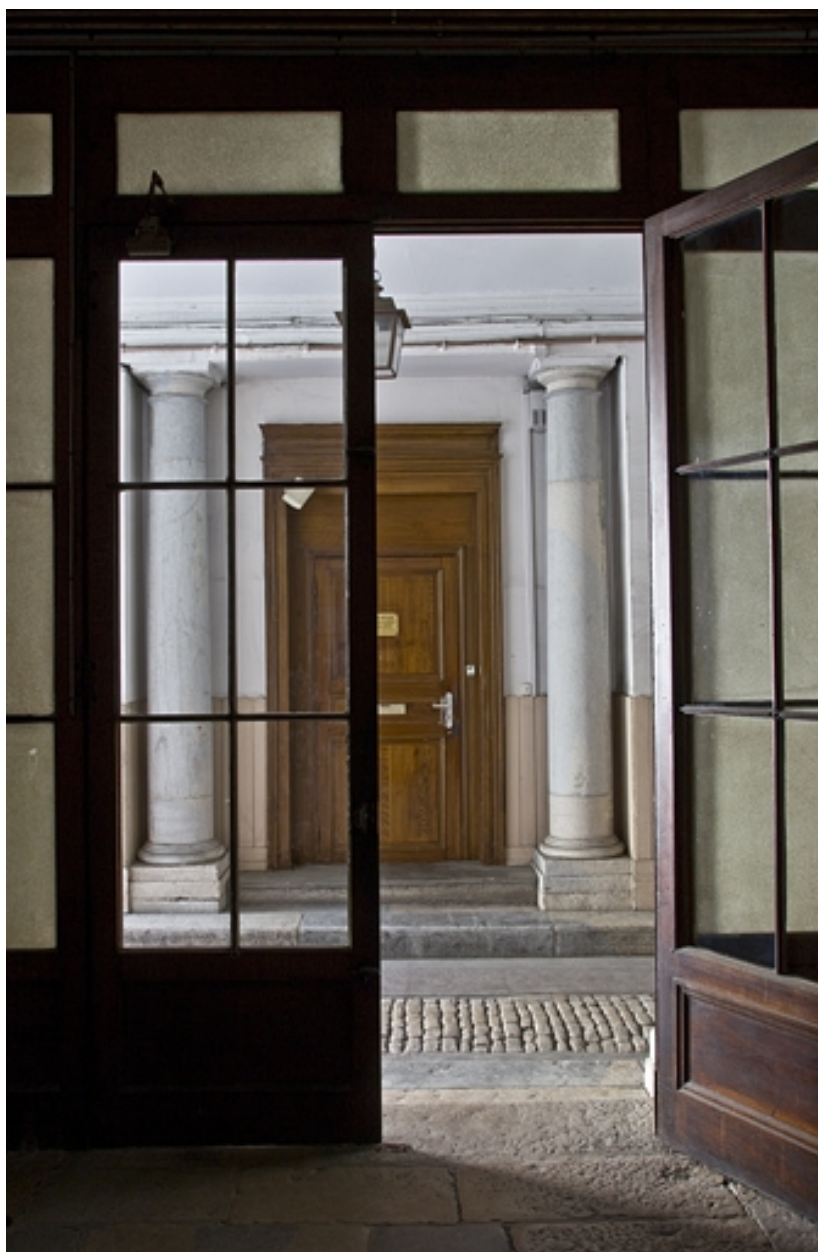
Détail d'une porte donnant  
sur le passage cocher  
depuis la porte de l'escalier.  
Phot. Yves Sancey  
IVR43\_20112500835NUC2A

Une paire de colonnes à chapiteaux doriques encadrent l'entrée de l'escalier principal et une porte située en vis à vis de l'autre côté du passage cochier.

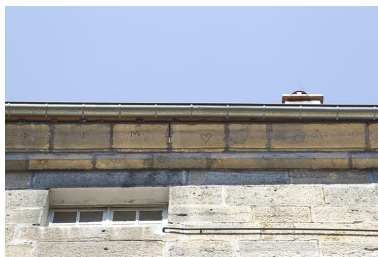
Logis principal, aile en fond de cour : détail des marques de tâcheron sur la corniche du toit.

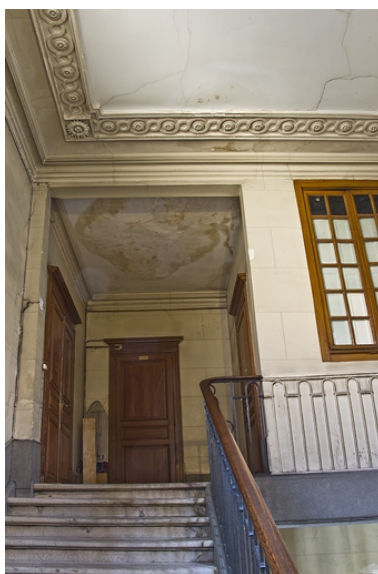
Logis principal, intérieur : détail de la cage de l'escalier principal, partie supérieure.

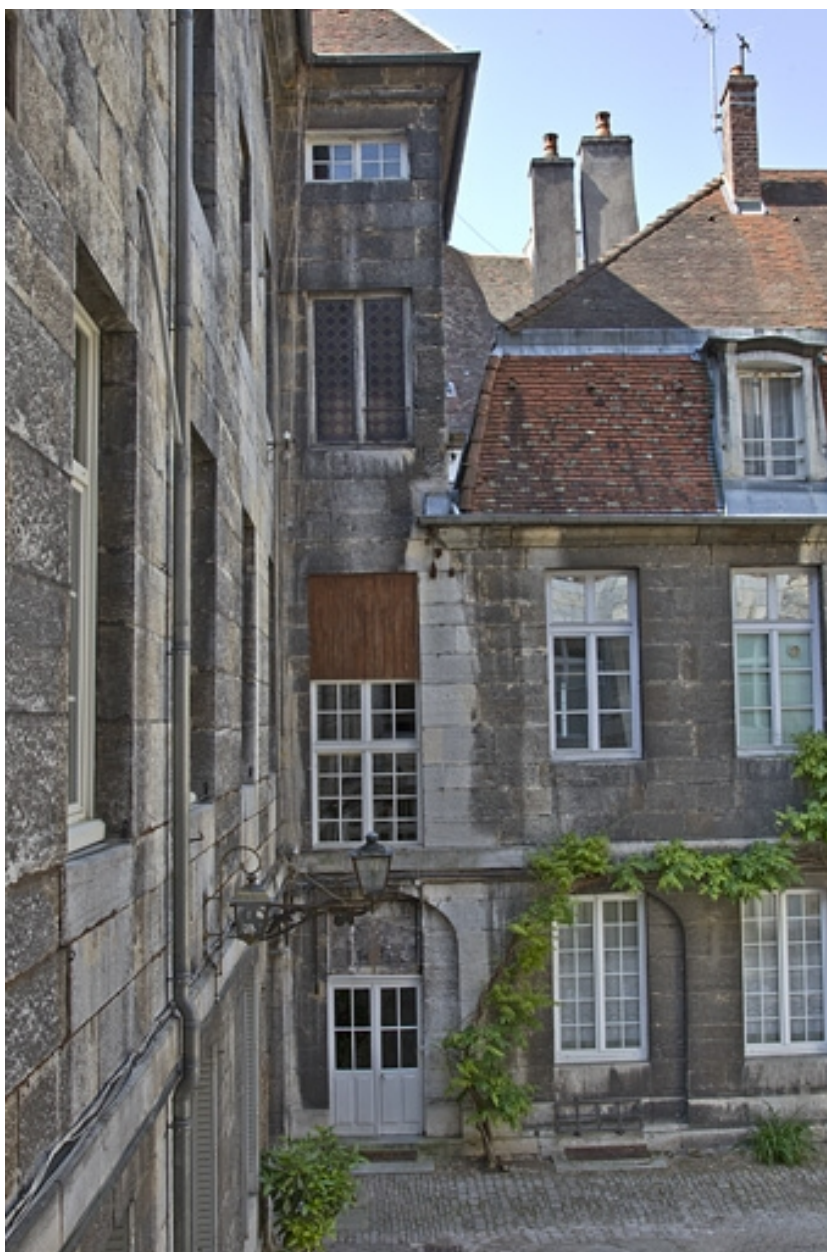
Logis principal, aile gauche  
sur cour contenant une partie  
de l'escalier dans oeuvre.

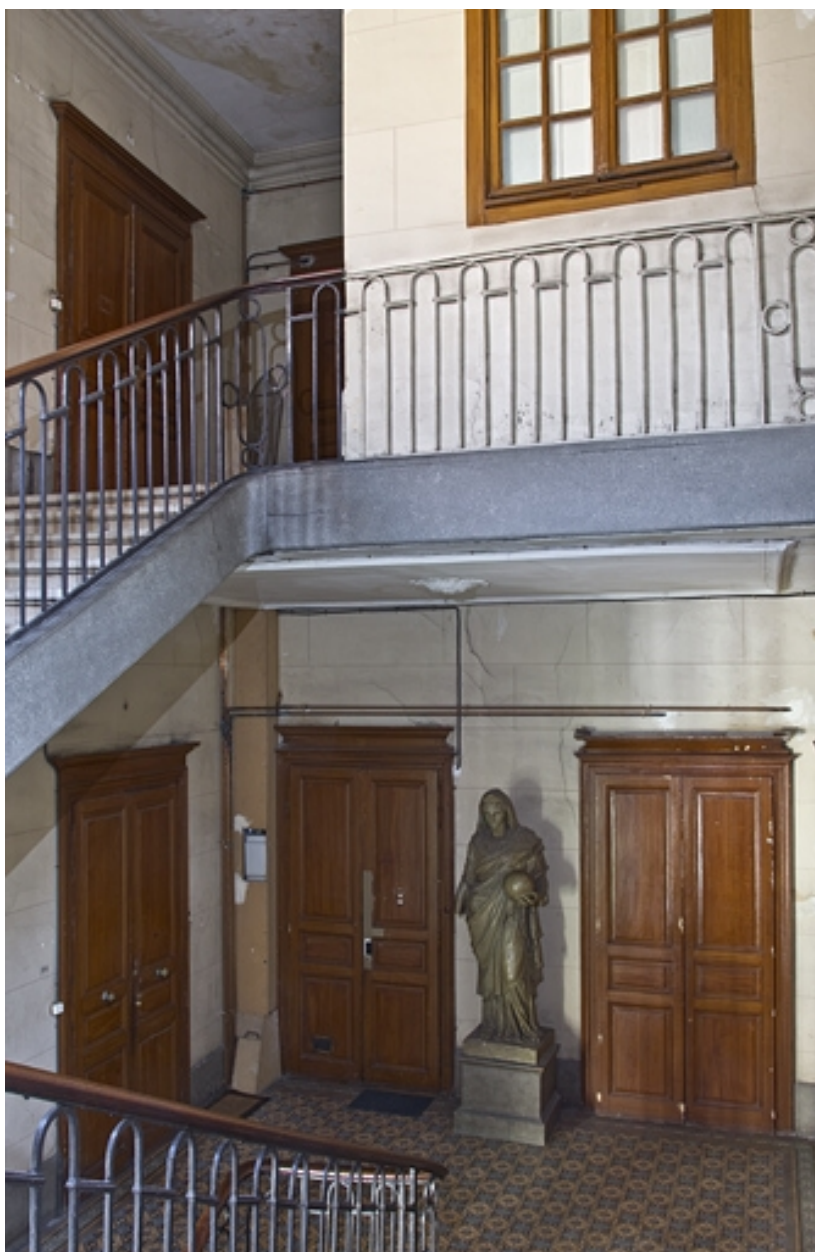
Logis principal, intérieur : détail de la cage de l'escalier principal, vue en plongée.

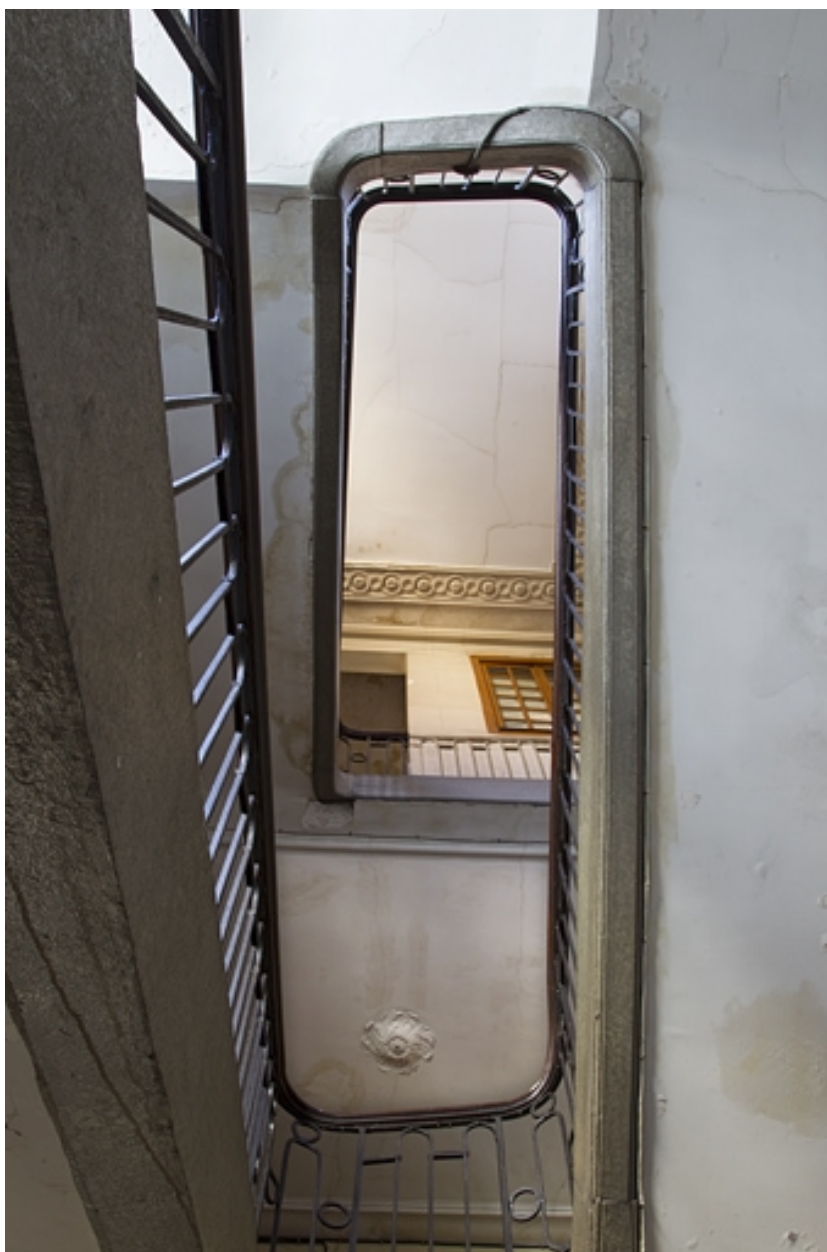
Logis principal, intérieur : détail de l'escalier principal, vue en contre-plongée.
