Bourgogne-Franche-Comté, Saône-et-Loire  
Jouvençon  
Pré des Chèvres

## **pont mobile, pont à bascule dit pont-levis de Loisy (la Seille canalisée)**

Numéro de dossier : IA71001675  
Date de l'enquête initiale : 2010  
Date(s) de rédaction : 2010  
Cadre de l'étude : enquête thématique régionale canaux de Bourgogne  
Degré d'étude : étudié

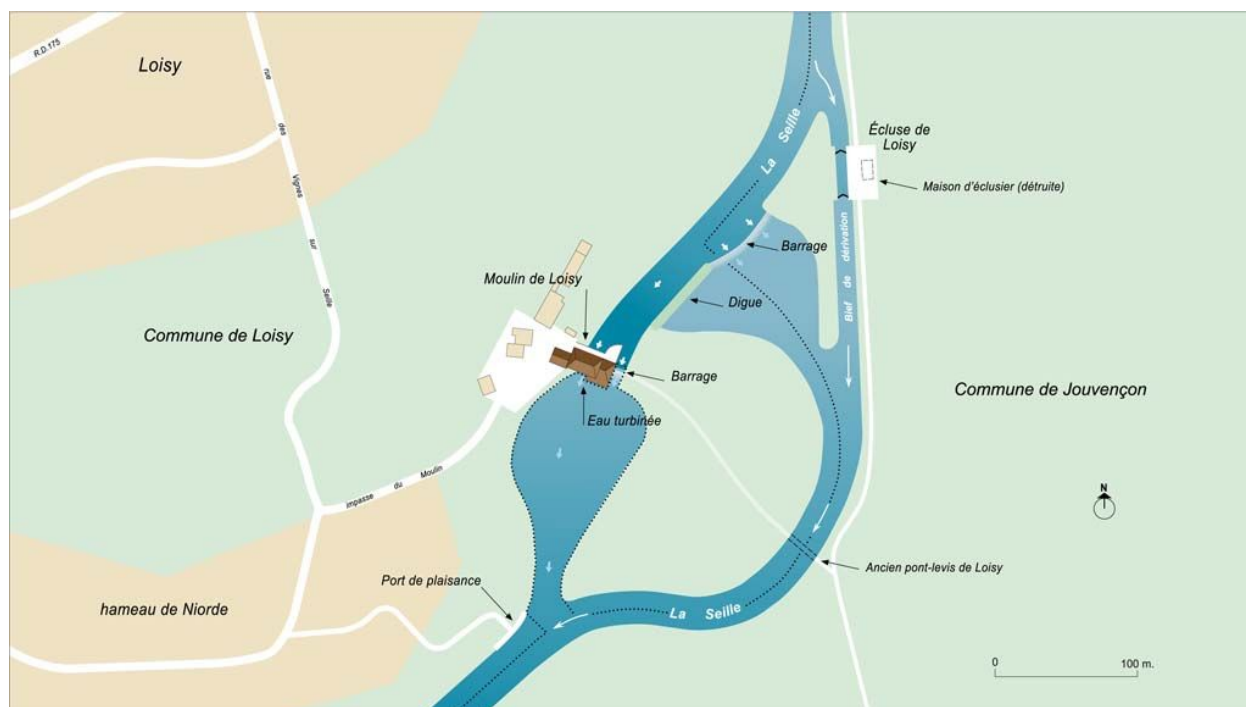
IVR26\_20137100004NUDA

Plan schématique du site de l'écluse de Loisy, des barrages, du pont et du moulin de Loisy.

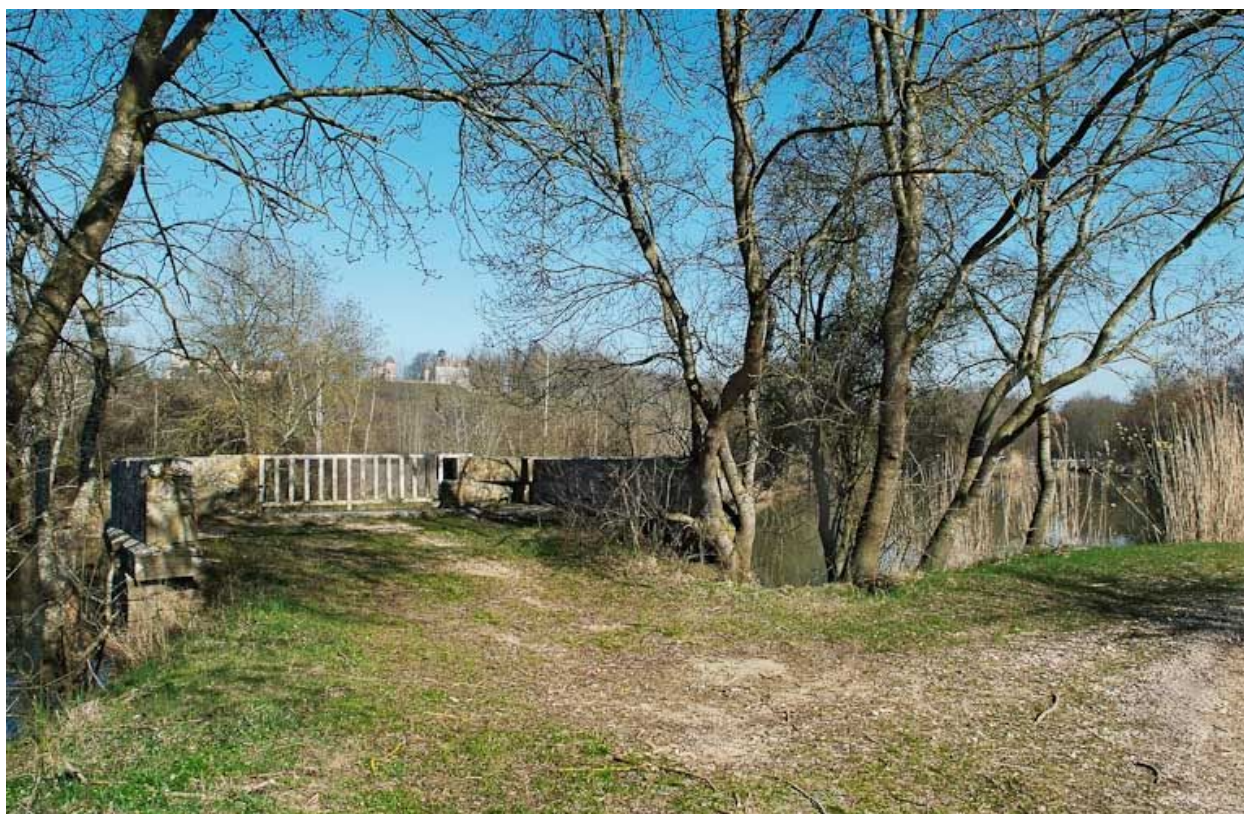
IVR26\_20107100488NUC2A

Arrivée sur la pile de l'ancien pont à bascule, vue du chemin de halage.

Deux massives culées en pierre servaient de point fixe. Une seule partie du tablier, celle côté Jouvençon, se soulevait grâce à un système de treuil et pivotait grâce à un contrepoids en métal. Une partie fixe reposait sur une culée côté Loisy. Hauteur sous potence : 4,4 m ; longueur de tablier : 7,7 m et largeur de passage : 2,9 m. L'ensemble a été construit en acier chez Schneider à Châlon (Archives départementales de Saône-et-Loire, 3S29). Le platelage était en bois (VNF, direction territoriale Centre-Bourgogne, subdivision de Montceau-les-Mines, photographies de 1958). Il ne reste aujourd'hui que les culées.

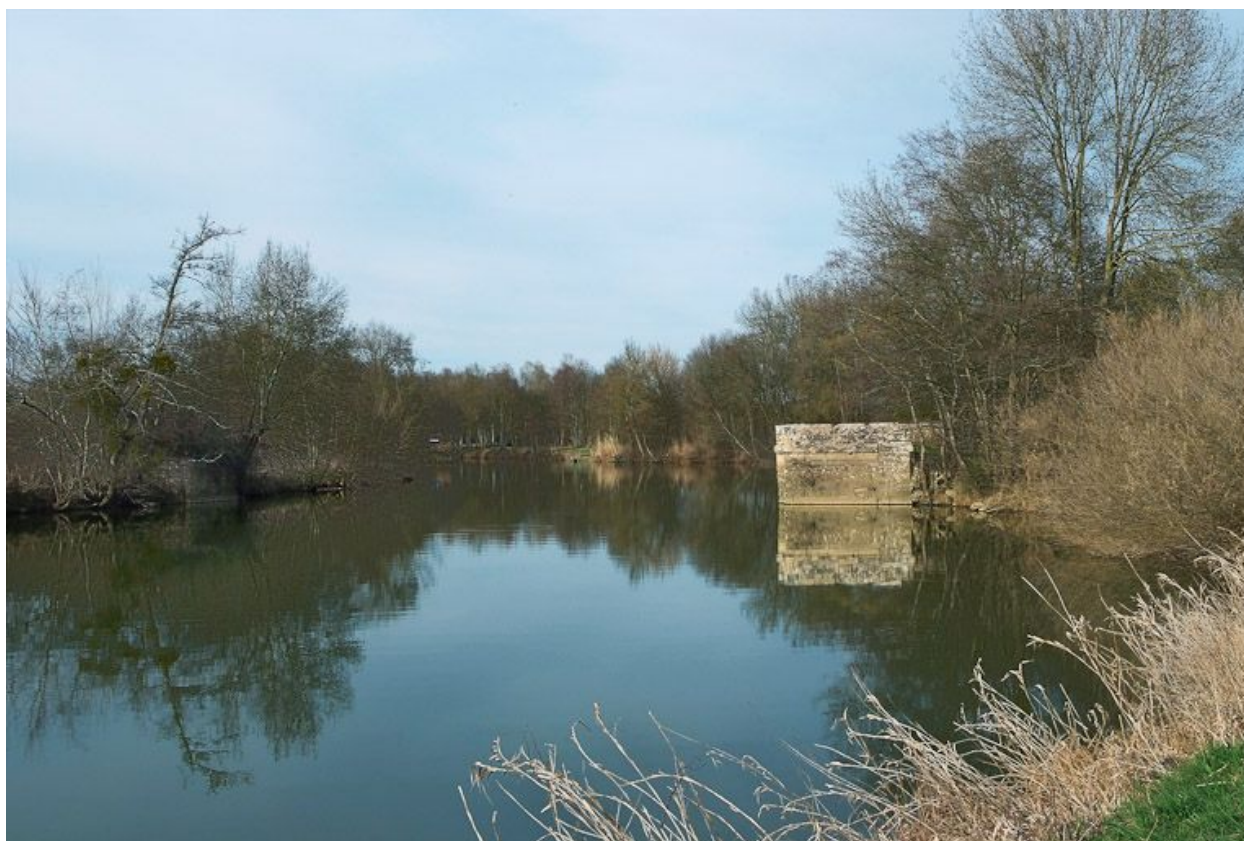
IVR26\_20107100487NUC2A

Pile de l'ancien pont à bascule.
