Bourgogne-Franche-Comté, Doubs  
Charquemont  
8 rue du Stade

## maison et atelier d'horlogerie de Louis Mougin

Numéro de dossier : IA25001281  
Date de l'enquête initiale : 2014  
Date(s) de rédaction : 2014  
Cadre de l'étude : patrimoine industriel patrimoine industriel du Doubs  
Degré d'étude : étudié

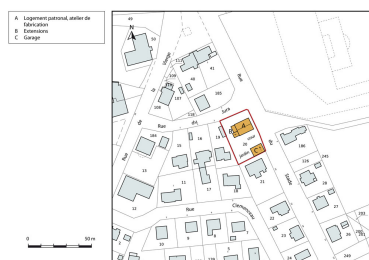
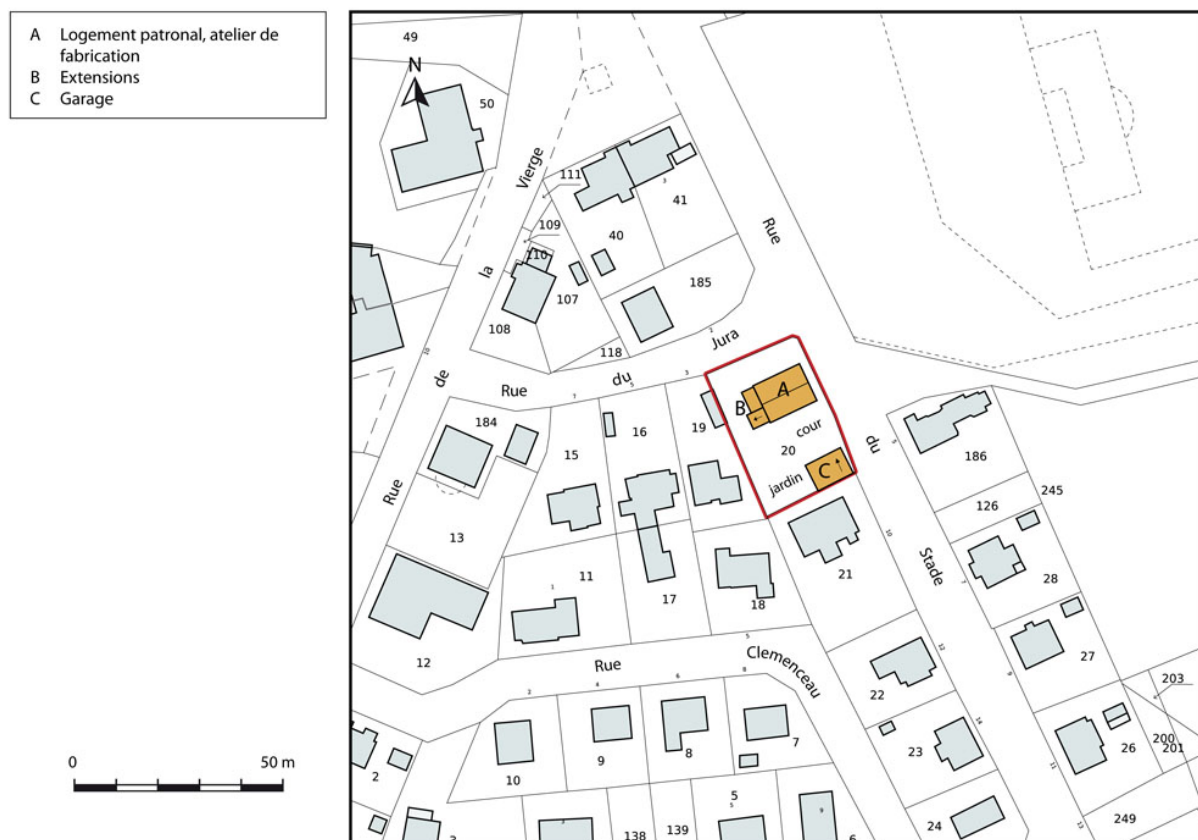
Plan-masse et de situation. Extrait du plan cadastral, 2015, section AE.  
Dess. Mathias Papigny  
IVR43\_20152500669NUDA

Plan-masse et de situation. Extrait du plan cadastral, 2015, section AE.

Technique de relevé : reprise de fond ; Échelle : 1/1 000

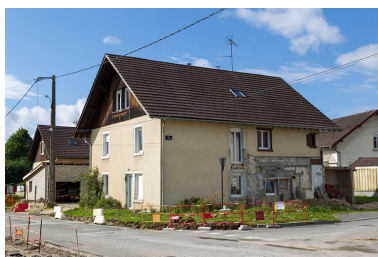
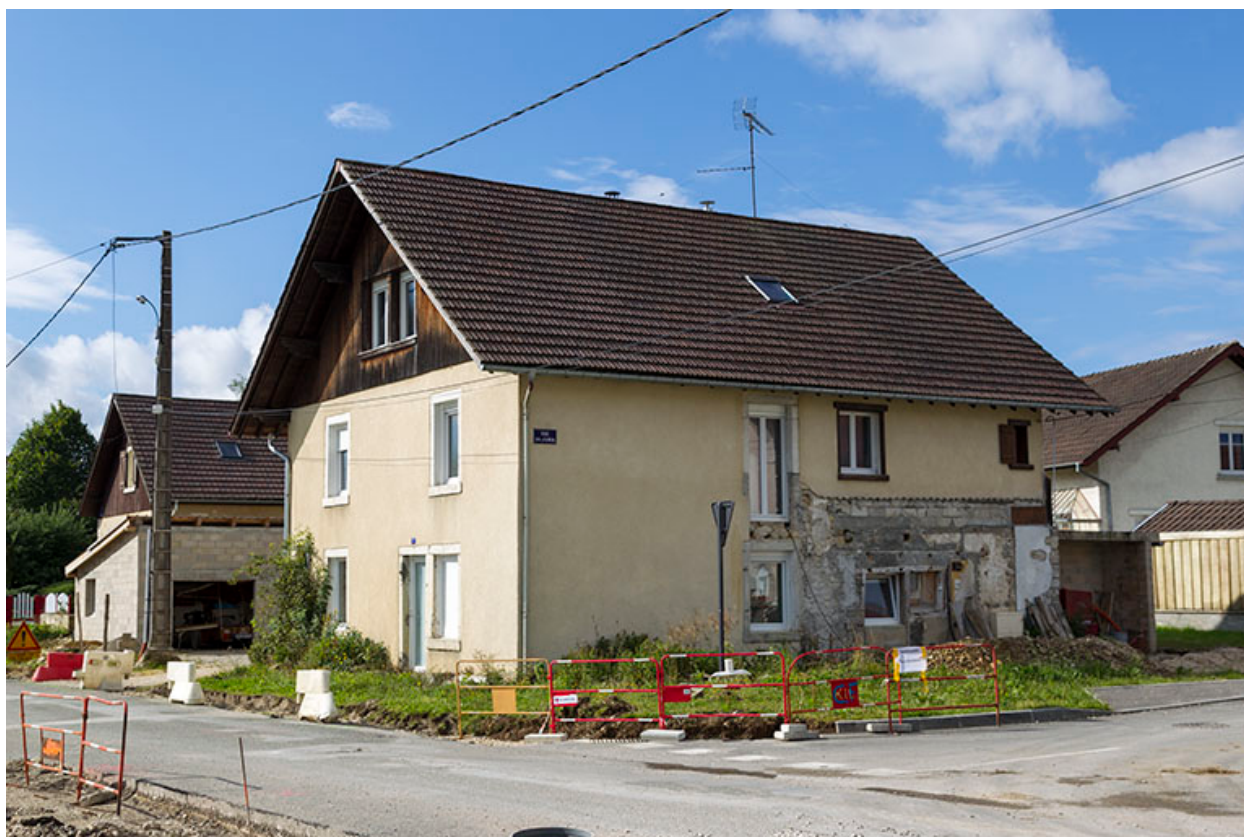
Vue d'ensemble, depuis le nord.  
Phot. Sonia Dourlot  
IVR43\_20142501854NUC2A

Vue d'ensemble, depuis le nord.

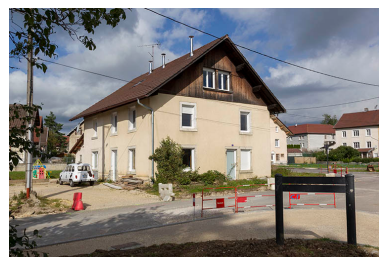
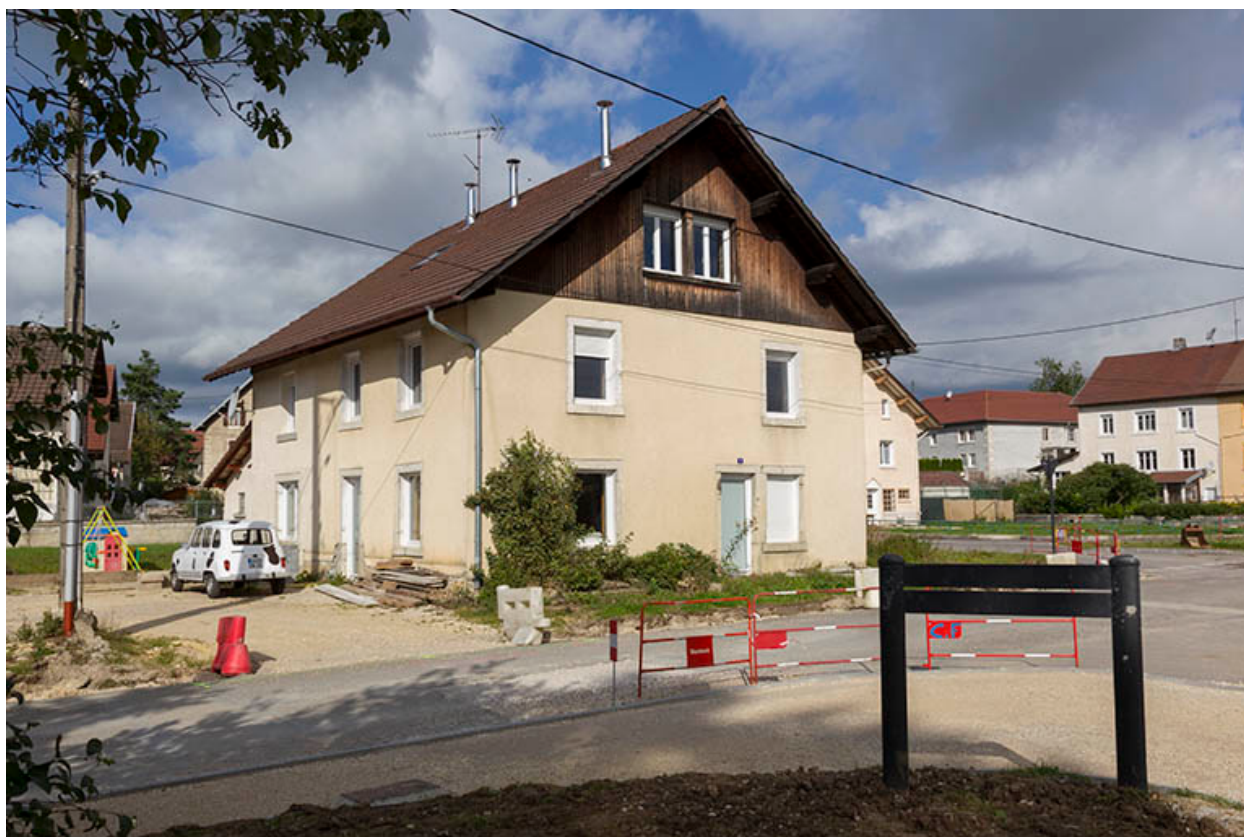
Bâtiment vu de l'est.  
Phot. Sonia Dourlot  
IVR43\_20142501853NUC2A

Bâtiment vu de l'est.

La maison a des murs en moellons calcaires enduits, avec essentage de planches sur le mur pignon oriental (ouvert d'une fenêtre horlogère), et un toit à longs pans, pignons couverts et couverture en tuiles mécaniques. Elle a un étage carré et un étage en surcroît, desservis par un escalier dans-oeuvre. Elle est prolongée à l'ouest par des extensions en parpaings de béton enduits, coiffées d'un toit en appentis et d'une terrasse en béton.

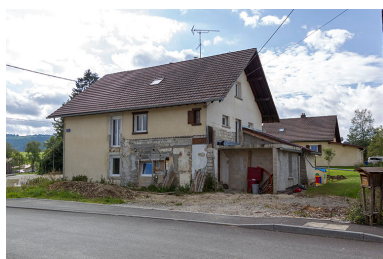
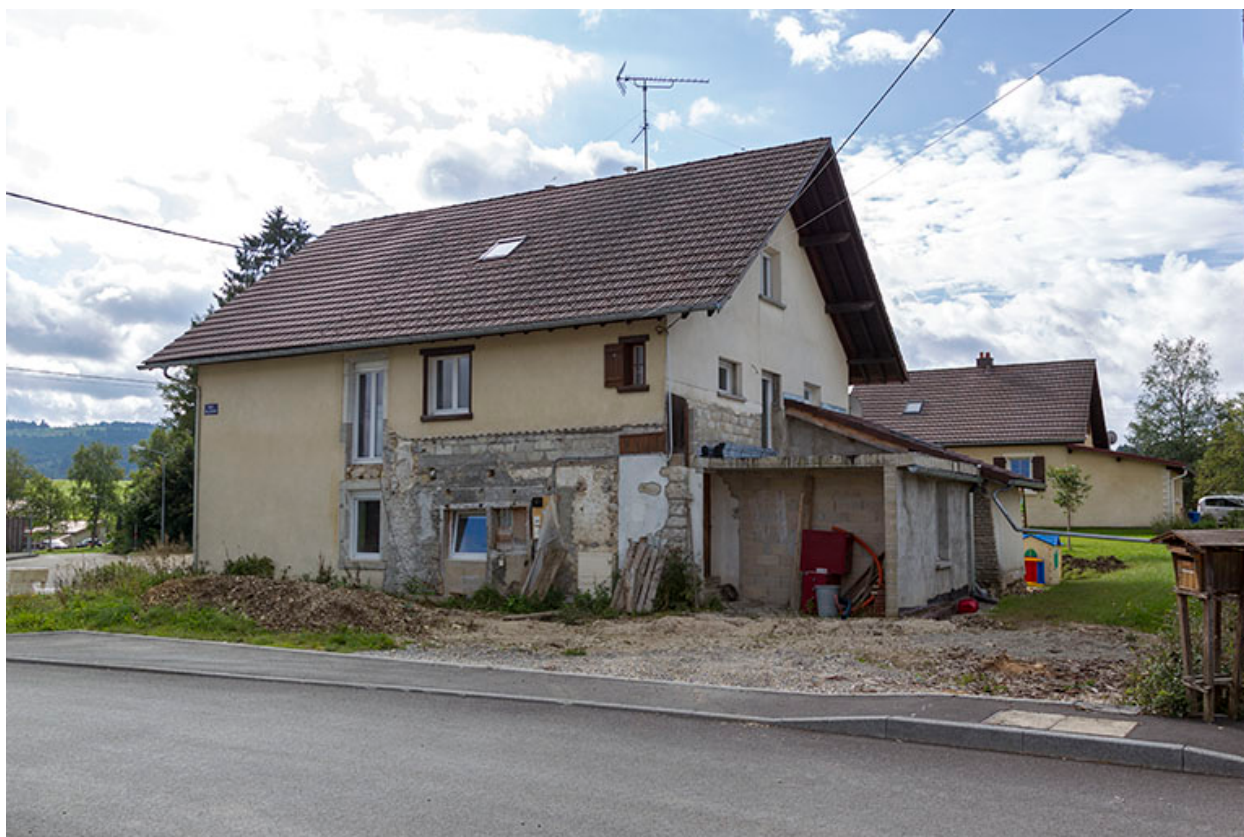
Bâtiment vu du nord.  
Phot. Sonia Dourlot  
IVR43\_20142501852NUC2A

Bâtiment vu du nord.
