Bourgogne-Franche-Comté, Saône-et-Loire  
Vauban  
la Place

## Ferme à la Place

Numéro de dossier : IA71003554

Cadre de l'étude : opération ponctuelle architecture rurale du Charolais-Brionnais

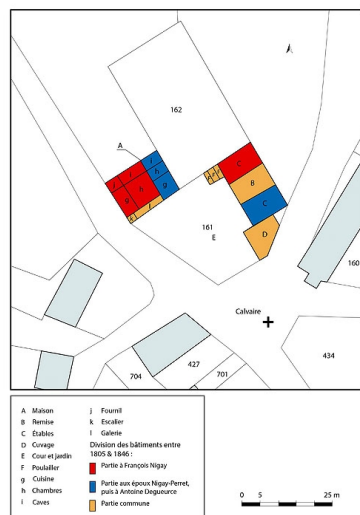
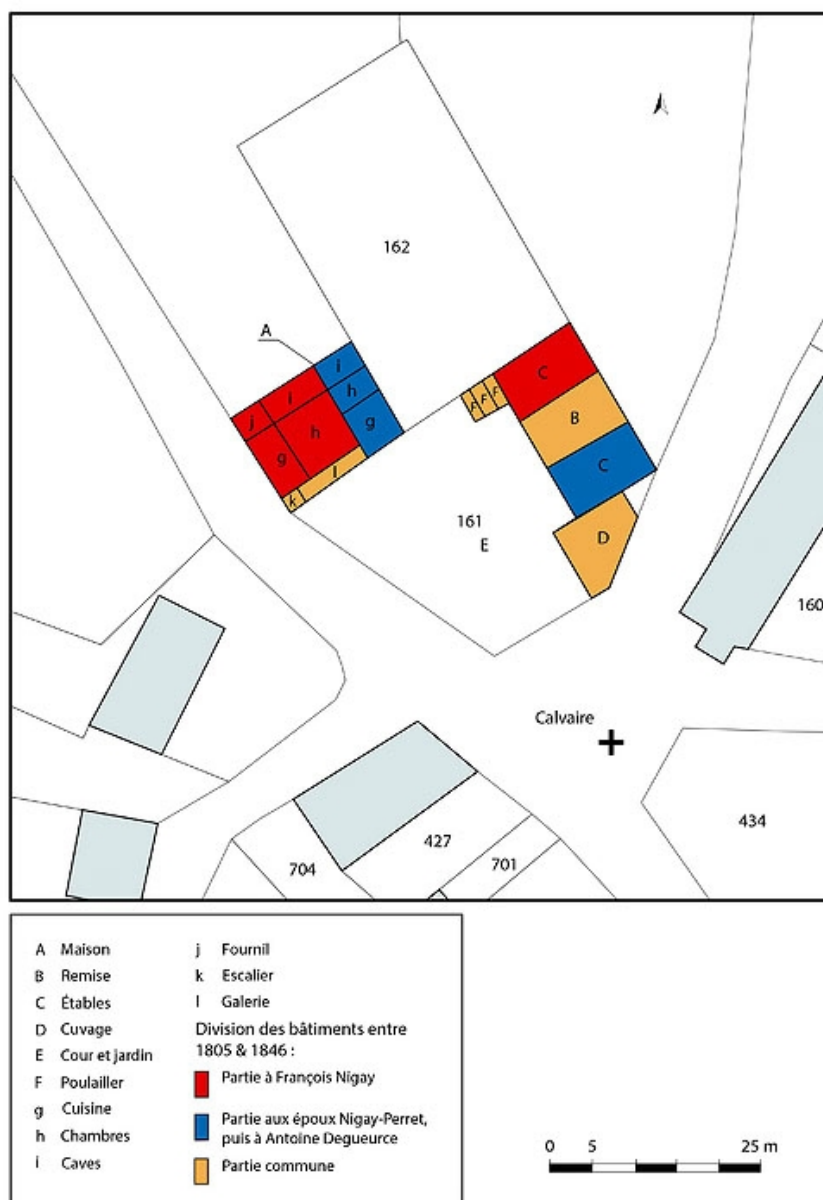
Plan de masse et de situation, présentant l'évolution des bâtiments. Extrait du plan cadastral, 2020, section B, échelle 1/2500  
Dess. Pierre-Marie Barbe-Richaud  
IVR26\_20207100131NUDA

Plan de masse et de situation, présentant l'évolution des bâtiments. Extrait du plan cadastral, 2020, section B, échelle 1/2500

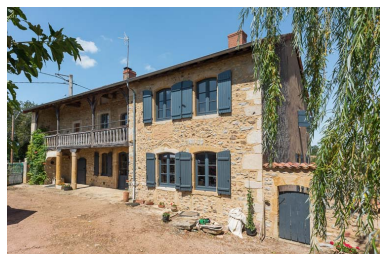
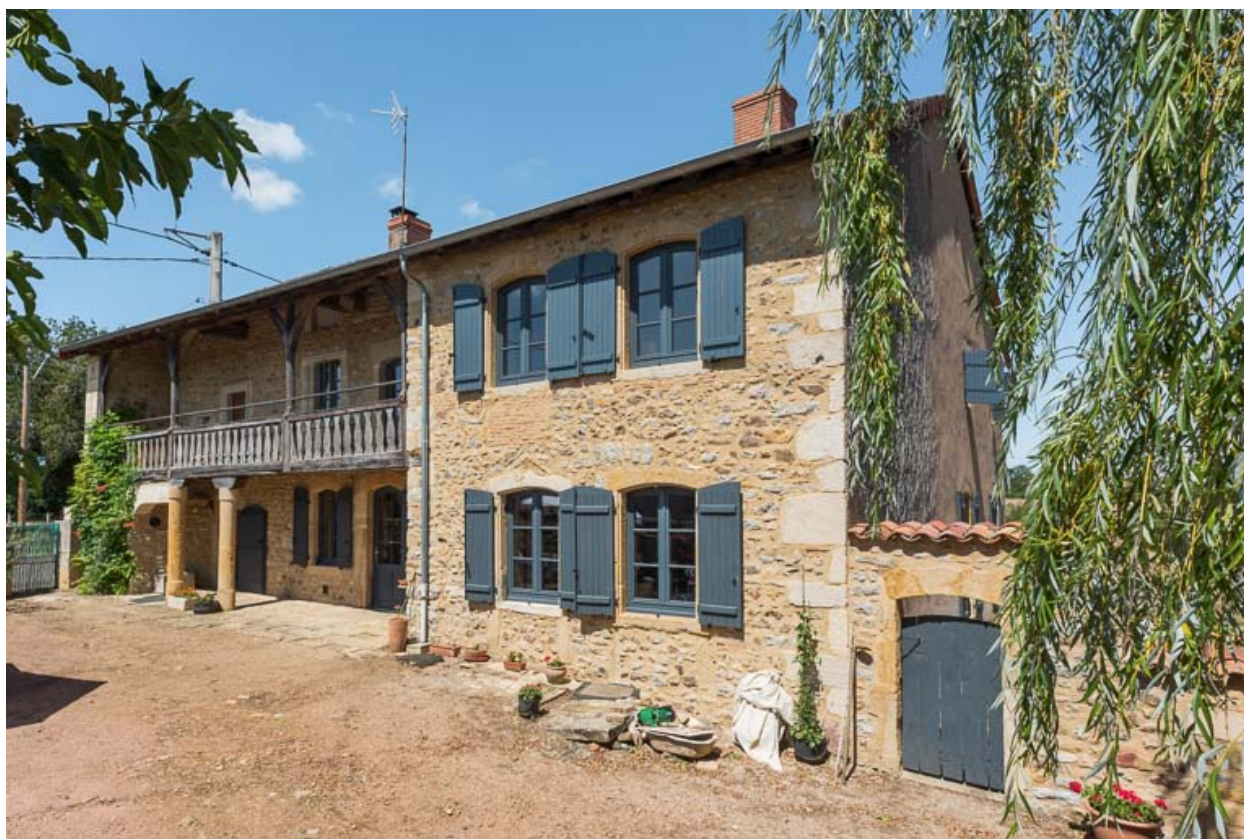
Vue de la façade antérieure de la maison  
Phot. Pierre-Marie Barbe-Richaud  
IVR26\_20197100255NUC4A

Vue de la façade antérieure de la maison

Les bâtiments ainsi que les murs de clôture sont édifiés en moellons de calcaire. La façade antérieure de l'habitation n'est pas enduite, contrairement aux murs-pignons, à la façade postérieure et aux communs, qui le sont partiellement.

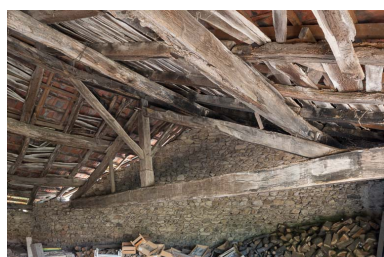
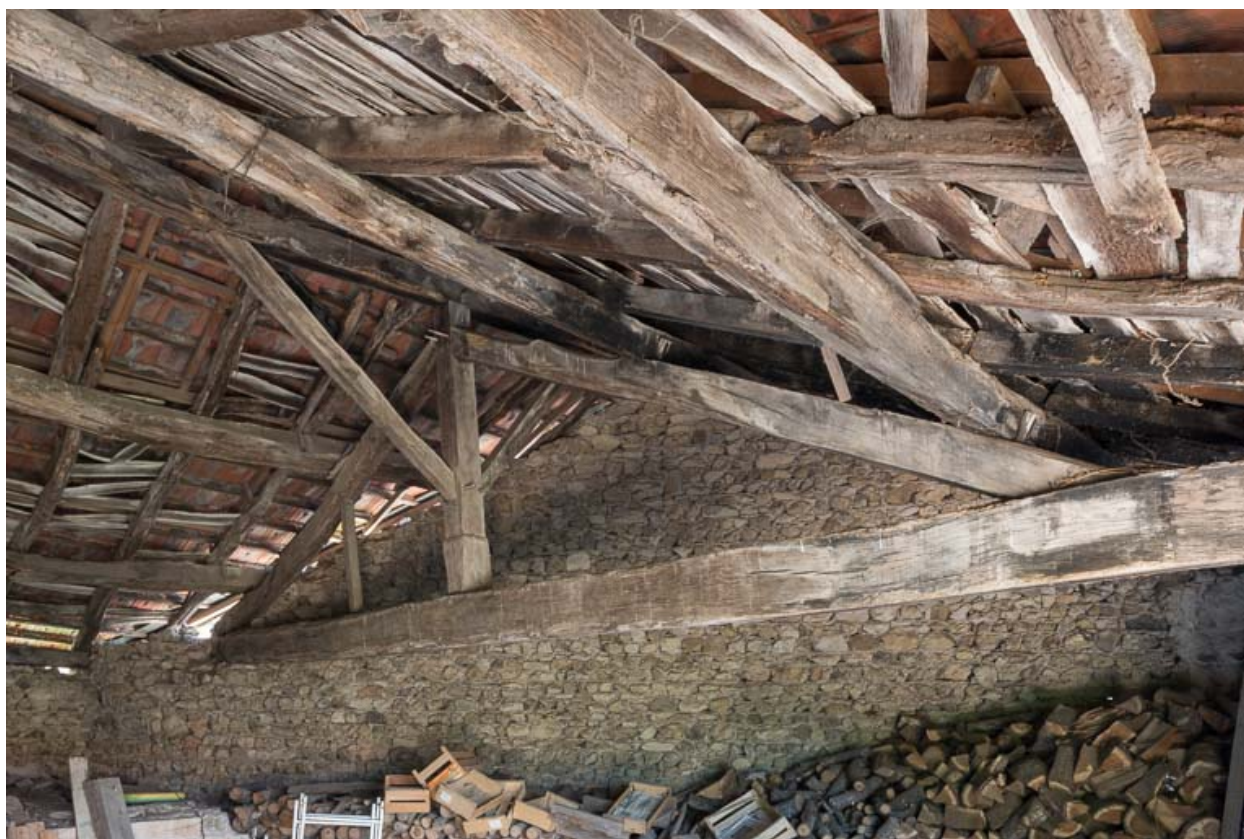
Charpente du cuveau  
Phot. Pierre-Marie Barbe-Richaud  
IVR26\_20197100257NUC4A

Charpente du cuvage

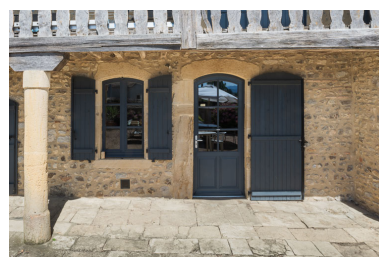
Détail du rez-de-chaussée de la façade antérieure de la maison : baies en arc segmentaire (milieu du XVIIIe siècle)  
Phot. Pierre-Marie Barbe-Richaud  
IVR26\_20197100254NUC4A

Détail du rez-de-chaussée de la façade antérieure de la maison : baies en arc segmentaire (milieu du XVIIIe siècle)

Les bâtiments ont été construits dans le deuxième quart du XVIII<sup>e</sup> siècle, vers 1740, et présentent à la fois des éléments architecturaux caractéristiques de cette période (principalement les baies aux linteaux cintrés ou en arc segmentaire) et des éléments de remplois (plusieurs baies moulurées et deux colonnes, soutenant la galerie desservant l'étage de la maison). Ces derniers proviennent probablement du vieux château de Saint-Sernin (ancien nom de la paroisse de Vauban), détruit dans la première moitié du XVIII<sup>e</sup> siècle et remplacé par un château à la moderne, érigé entre 1705 et 1715. L'ensemble présente un remarquable état de conservation et n'a connu aucune modification extérieure. Les restaurations ont respecté l'aspect initial, comme en témoigne une description de 1805, où la maison, comprenant « *chambres, cave, grenier-galtas* », est couverte « *à tuilles creuses* », et la grange et le cuvage sont « *couverts à tuilles plates* » (Archives dép. 71, cote 3E 13063).

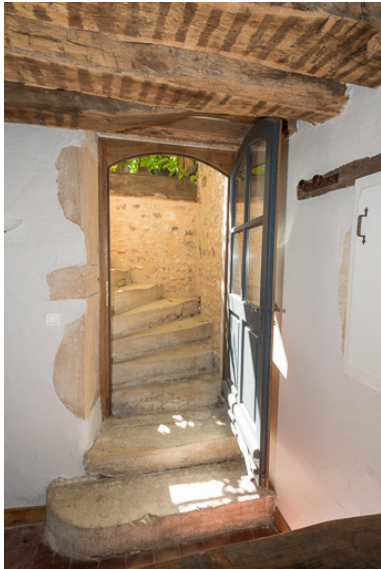
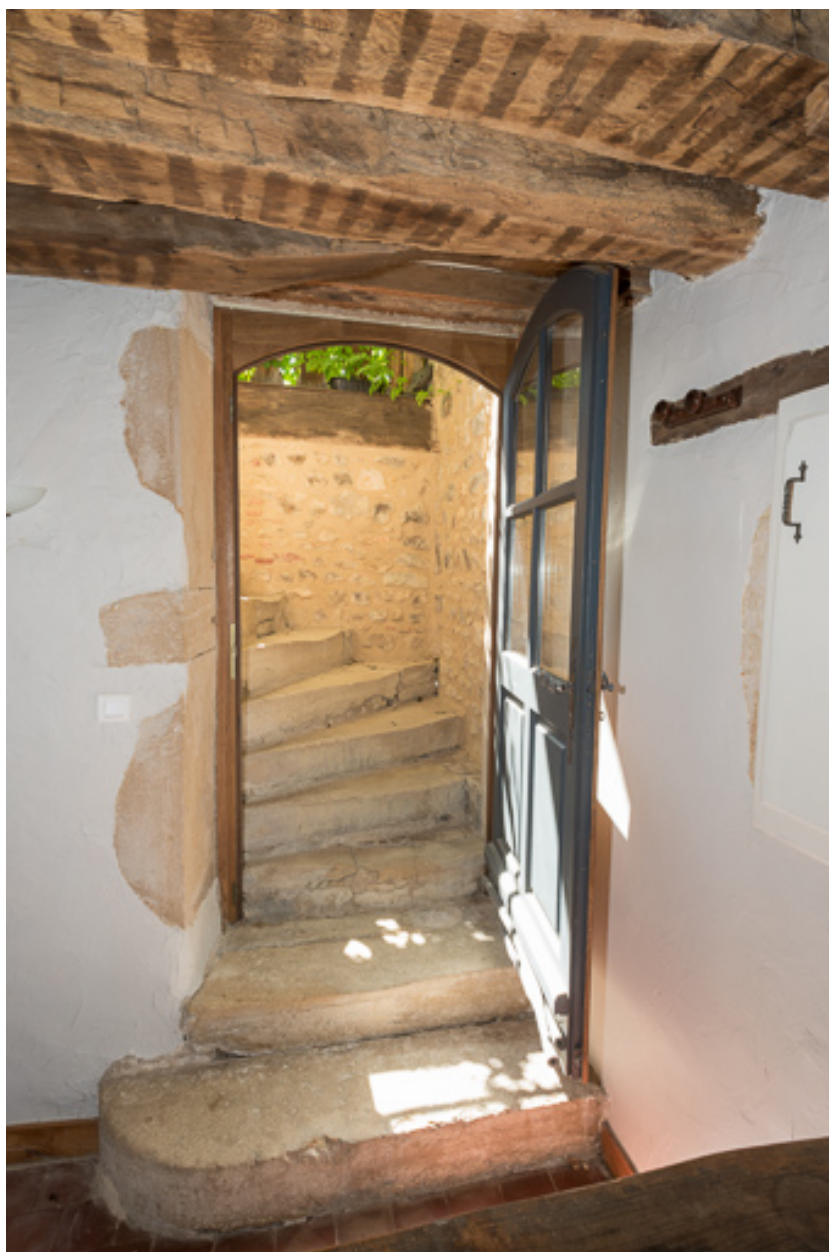
Escalier donnant accès à la galerie  
Phot. Pierre-Marie Barbe-Richaud  
IVR26\_20197100247NUC4A

Escalier donnant accès à la galerie

Escaliers : escalier de distribution extérieur : escalier droit, escalier en maçonnerie ;

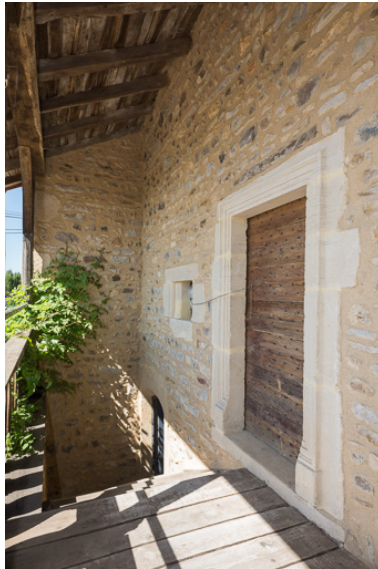
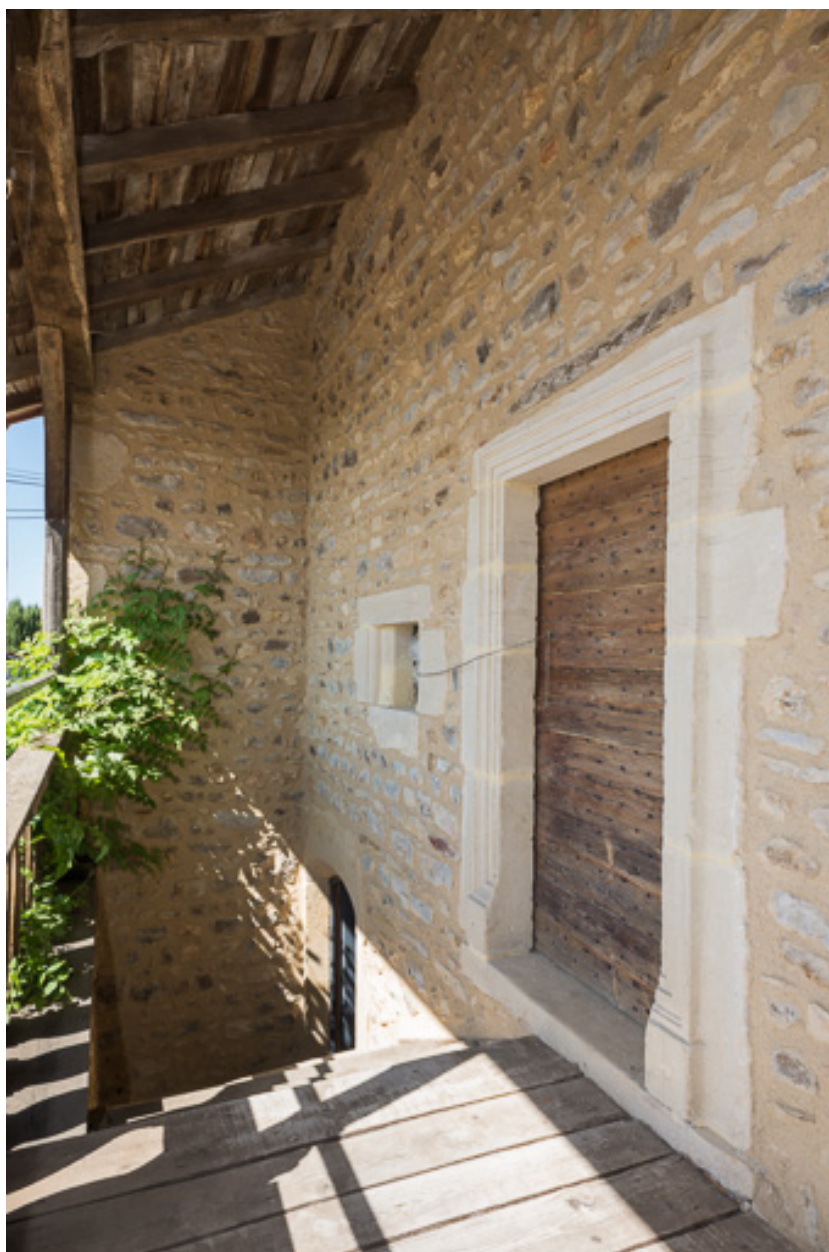
Vue de la galerie, protégée par  
un débord de toit soutenu par le  
dépassement des murs-pignons  
Phot. Pierre-Marie Barbe-Richaud  
IVR26\_20197100248NUC4A

Vue de la galerie, protégée par un débord de toit soutenu par le dépassement des murs-pignons

Haute d'un étage carré, la maison a un toit débordant sur la façade antérieure qui protège - sur environ les deux tiers de la longueur - une galerie (en charpente bois) reposant sur deux colonnes en calcaire jaune, possibles remplois. D'autres éléments constituent vraisemblablement des remplois, notamment des encadrements de baies moulurés à l'étage (le vieux château de Vauban ayant pu servir de carrière de pierre dans la première moitié du XVIIIe siècle). Un escalier de pierre abrité, auquel on accède par la cuisine, dessert l'étage. Tous les plafonds ont des poutres visibles. Des cheminées moulurées équipent plusieurs chambres et pièces du rez-de-chaussée et de l'étage.

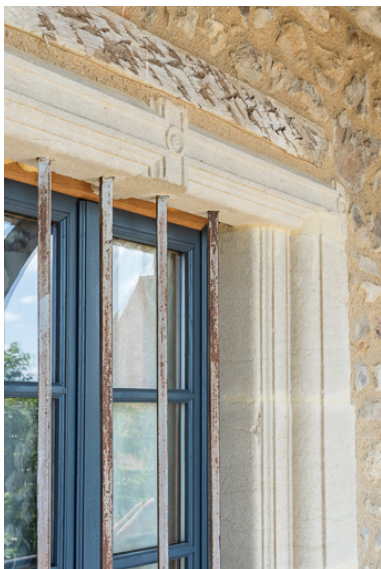
Détail d'une baie, à l'étage de la  
maison. D'époque Renaissance, cette  
baie provient vraisemblablement  
de l'ancien château de Vauban,  
détruit au début du XVIIIe siècle,  
et a été utilisée en remploi.  
Phot. Pierre-Marie Barbe-Richaud  
IVR26\_20197100250NUC4A

Détail d'une baie, à l'étage de la maison. D'époque Renaissance, cette baie provient vraisemblablement de l'ancien château de Vauban, détruit au début du XVIIIe siècle, et a été utilisée en remploi.

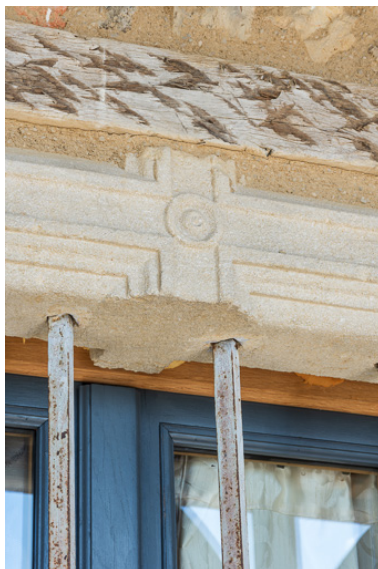
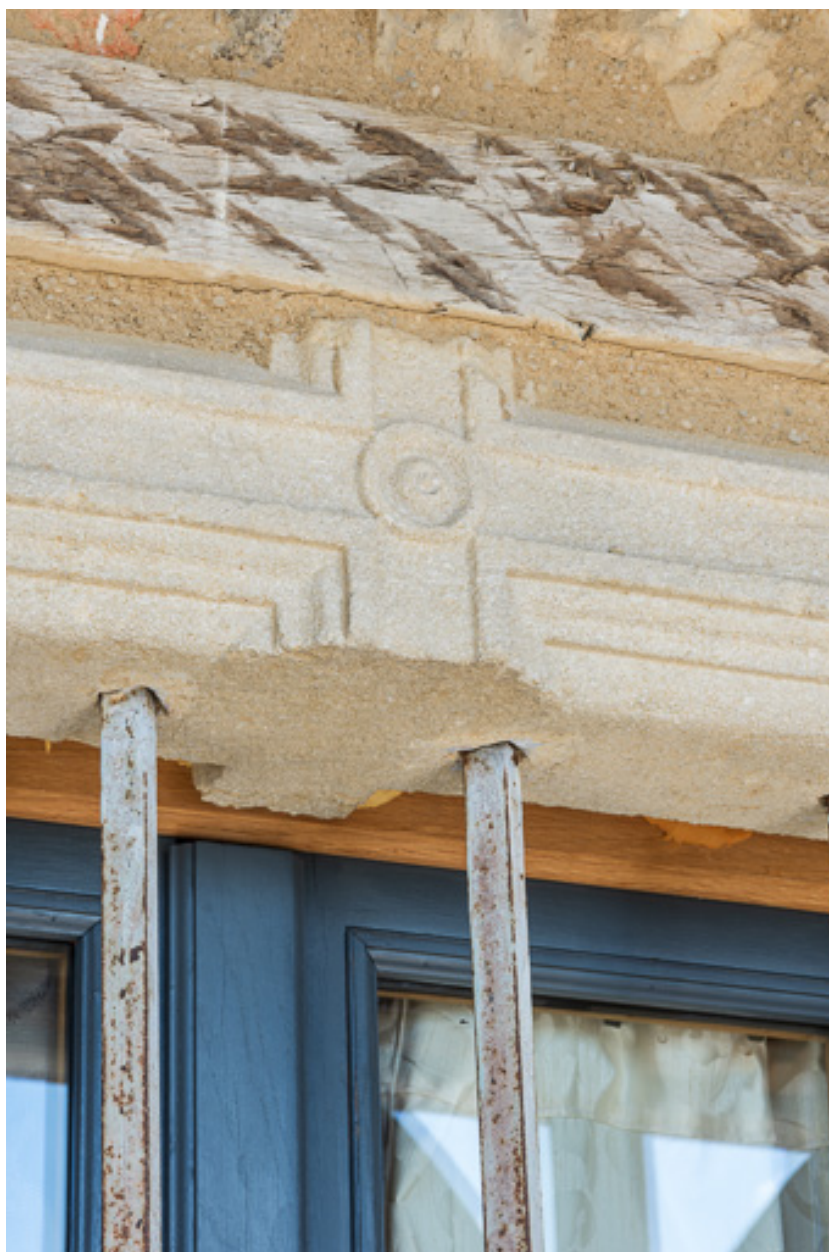
Détail d'une baie moulurée du  
XVIe siècle, à l'étage de la maison  
Phot. Pierre-Marie Barbe-Richaud  
IVR26\_20197100251NUC4A

Détail d'une baie moulurée du XVIe siècle, à l'étage de la maison

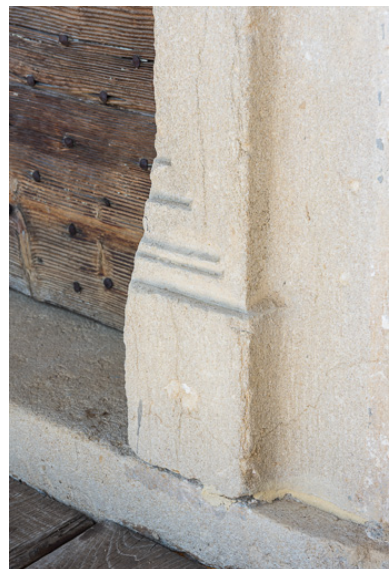
Détail d'une baie moulurée du  
XVIe siècle, à l'étage de la maison  
Phot. Pierre-Marie Barbe-Richaud  
IVR26\_20197100252NUC4A

Détail d'une baie moulurée du XVIIe siècle, à l'étage de la maison

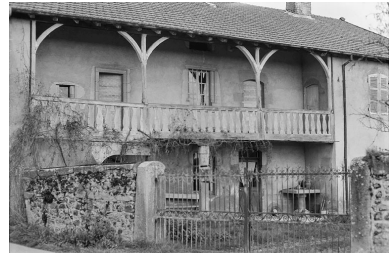
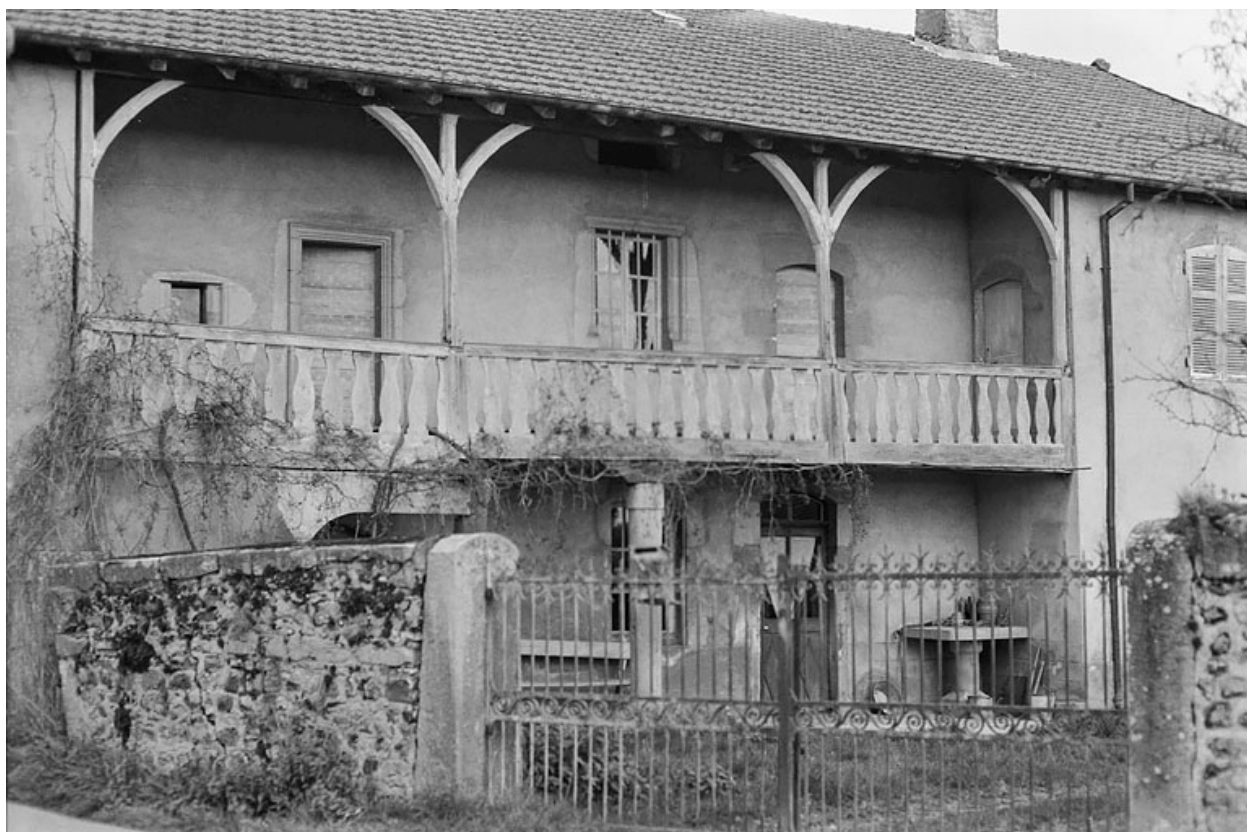
Vue de la maison, centrée  
sur la galerie, vers 1970.  
Phot. Raymond Oursel  
IVR26\_20207100080NUC2

Vue de la maison, centrée sur la galerie, vers 1970.

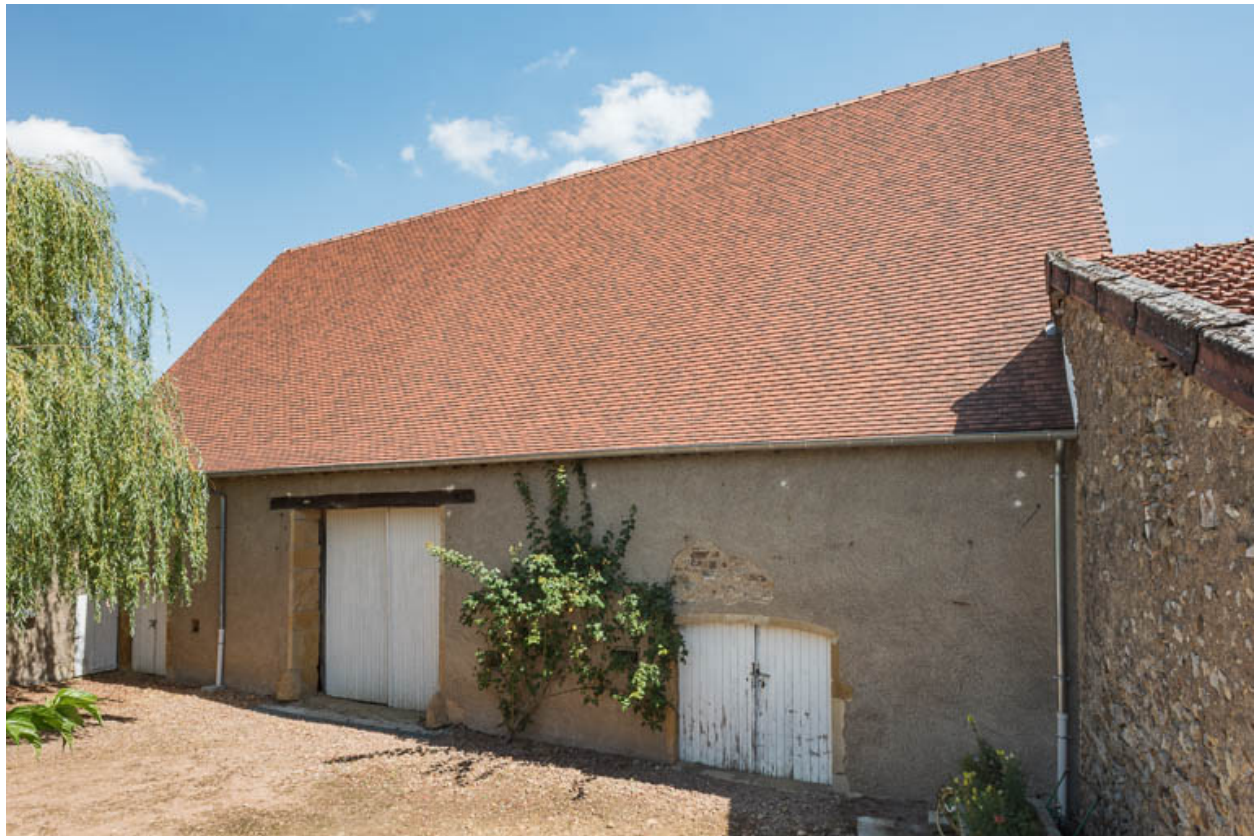
Vue de la façade postérieure de la grange. A droite, une portion du mur du bâtiment du cuveau, construit au sud de la grange, apparaît.  
Phot. Pierre-Marie Barbe-Richaud  
IVR26\_20197100256NUC4A

Vue de la façade postérieure de la grange. A droite, une portion du mur du bâtiment du cuvage, construit au sud de la grange, apparaît.

Les bâtiments agricoles sont prolongés par des appentis à usage de toit à porcs et de poulailler. La grange se compose d'une remise, située au centre, et encadrée par les étables, au-dessus desquelles se situent les fenils. A la droite, de cet édifice, un hangar (ancien cuvage) est couvert en tuiles mécaniques. Un petit appentis, avec des soues à cochons ou poulaillers, se situe à l'angle nord-est de la grange.

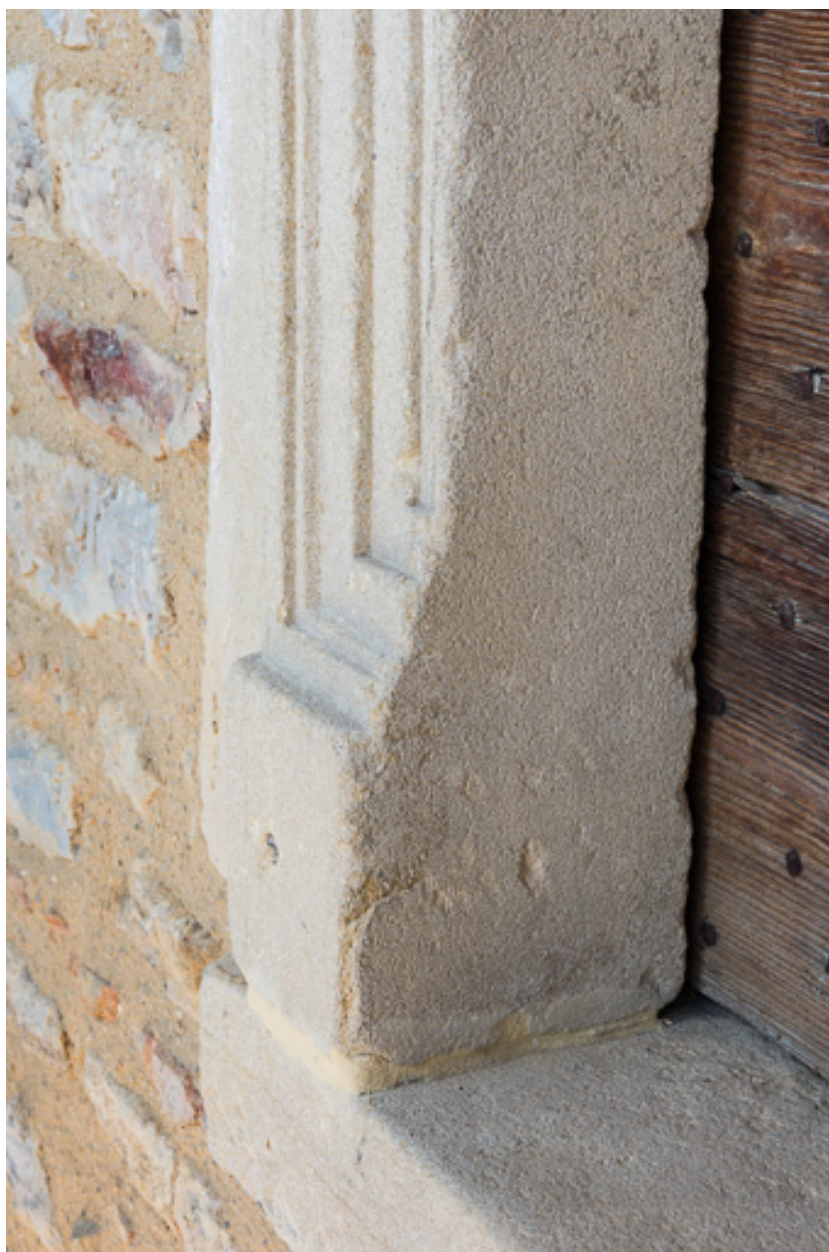
Détail d'une baie moulurée du  
XVI<sup>e</sup> siècle, à l'étage de la maison  
Phot. Pierre-Marie Barbe-Richaud  
IVR26\_20197100253NUC4A

Détail d'une baie moulurée du XVIe siècle, à l'étage de la maison
