Bourgogne-Franche-Comté, Doubs  
Besançon  
îlot Proudhon  
33 rue Bersot

## **maison**

Numéro de dossier : IA25000599  
Date de l'enquête initiale : 1996  
Date(s) de rédaction : 2009  
Cadre de l'étude : enquête thématique régionale demeures bisontines  
Degré d'étude : étudié

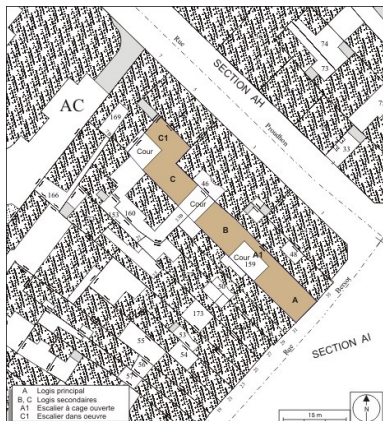
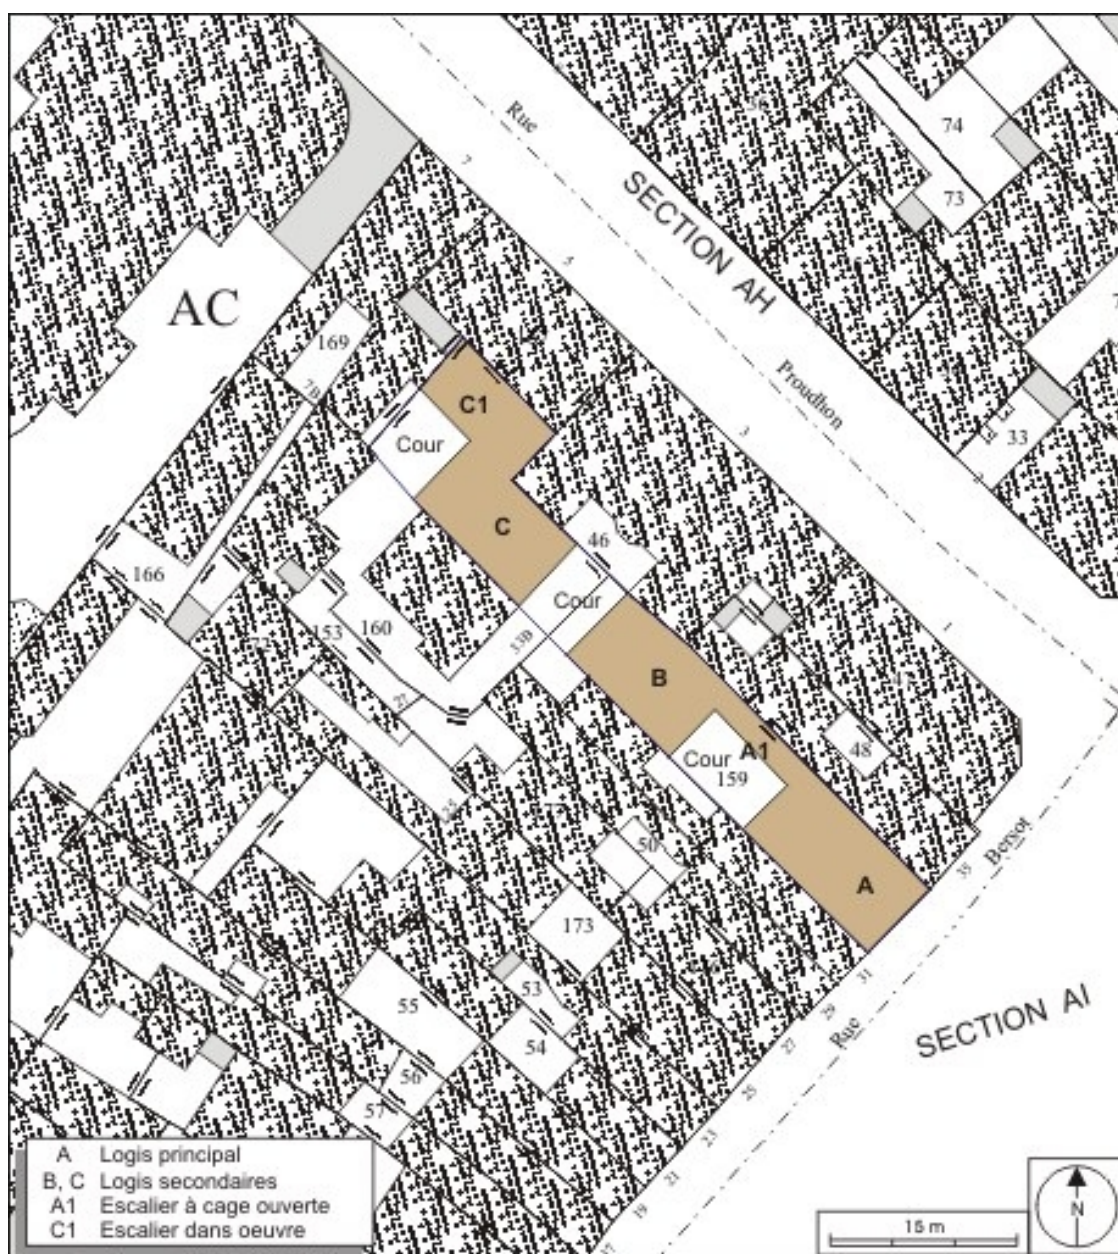
Plan masse et de situation. Extrait du plan cadastral, 1974, section AC.

Technique de relevé : reprise de fond ; Échelle : 1/500

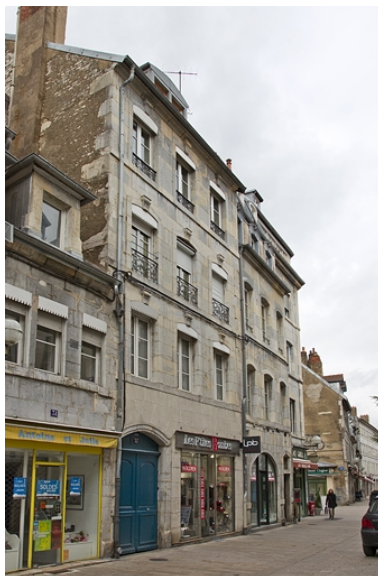
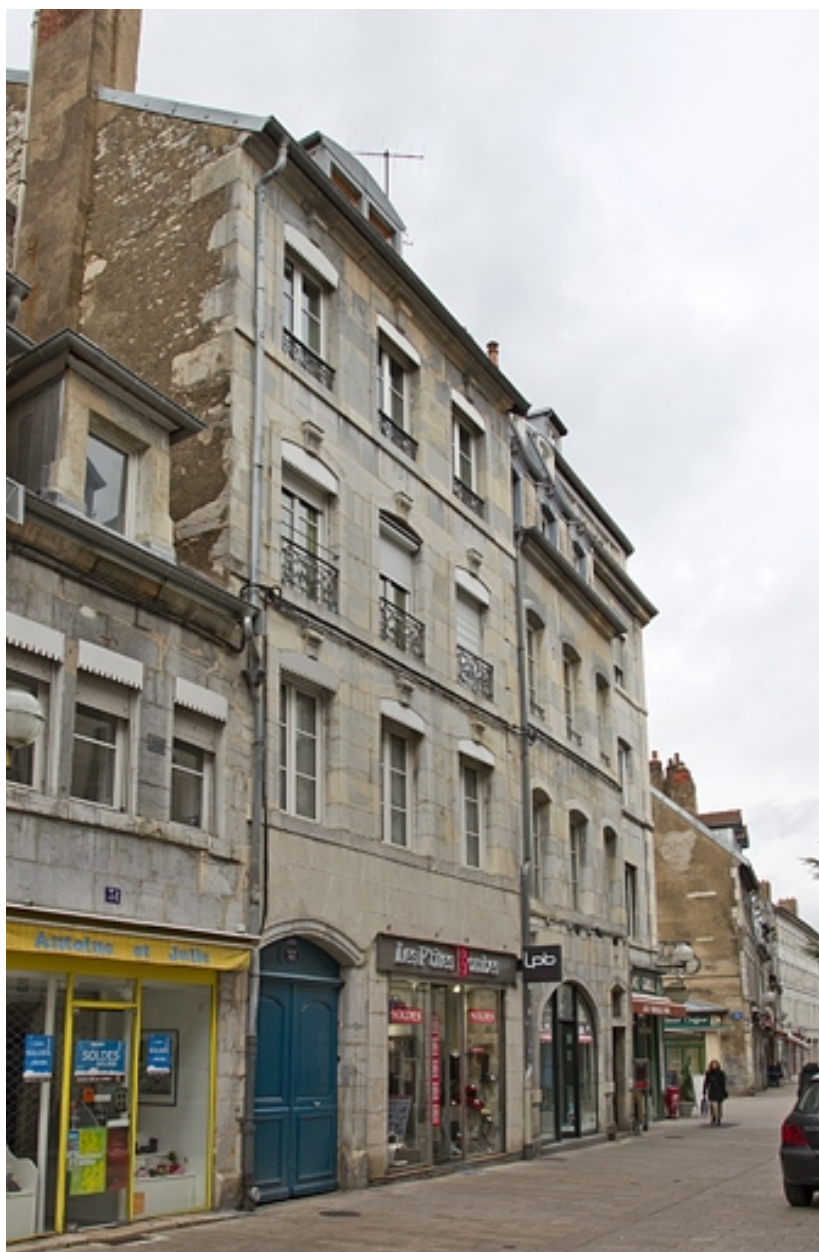
Vue d'ensemble du logis principal de trois quarts gauche.

Le logis principal a été construit dans la 1ère moitié du 18e siècle et surélevé d'un étage sur rue et de deux sur cour probablement aussi au 18e siècle en respectant le style des baies d'origine. Le premier logis secondaire date aussi de la 1ère moitié du 18e siècle. Le second logis de datation incertaine (18e siècle ?) a été surélevé d'un étage au 19e siècle et agrandi d'une aile en retour d'équerre dans la troisième cour. La cage de l'escalier a été fermée par une cloison en bois dans la 2e moitié du 20e siècle.

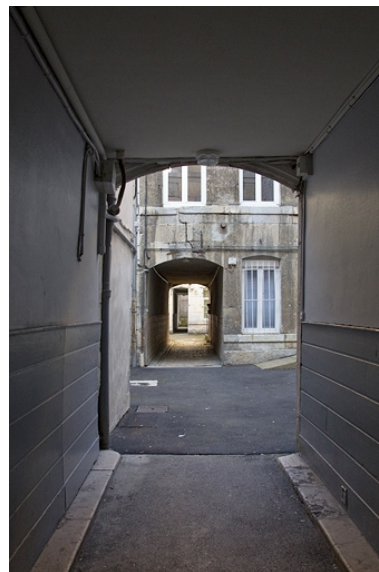
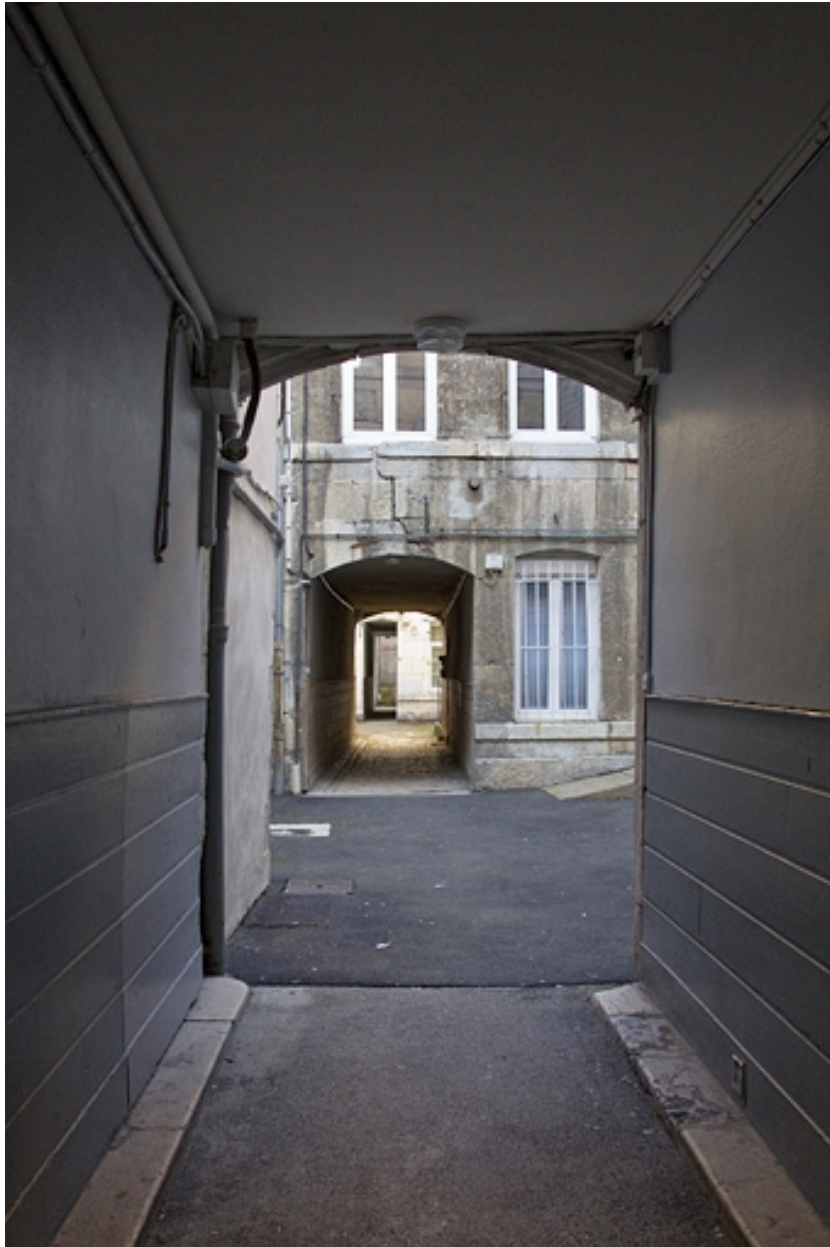
Vue des passages cochers en enfilade.

Le logis principal à trois étages carrés et le premier logis secondaire, à un étage carré et un de comble, sont distribués par un escalier à cage ouverte en charpente. Un passage cocher latéral les traverse. Le deuxième logis secondaire au fond de la deuxième cour est en revanche distribué par un couloir latéral et un escalier dans-oeuvre à jour central. L'ensemble des caves sont voûtées d'arêtes. Il subsiste l'escalier extérieur de la cave du troisième logis.

On ne comprend plus guère actuellement l'utilité du grand passage cocher traversant les deux premiers logis, mais la présence d'une entrée secondaire potentielle de l'édifice a probablement été bouleversée par la création à proximité de la rue Proudhon entre 1871 et 1873.

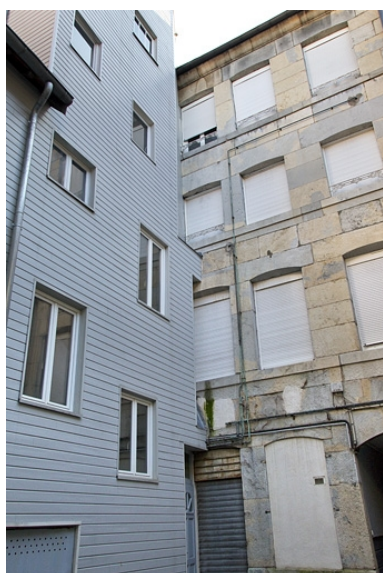
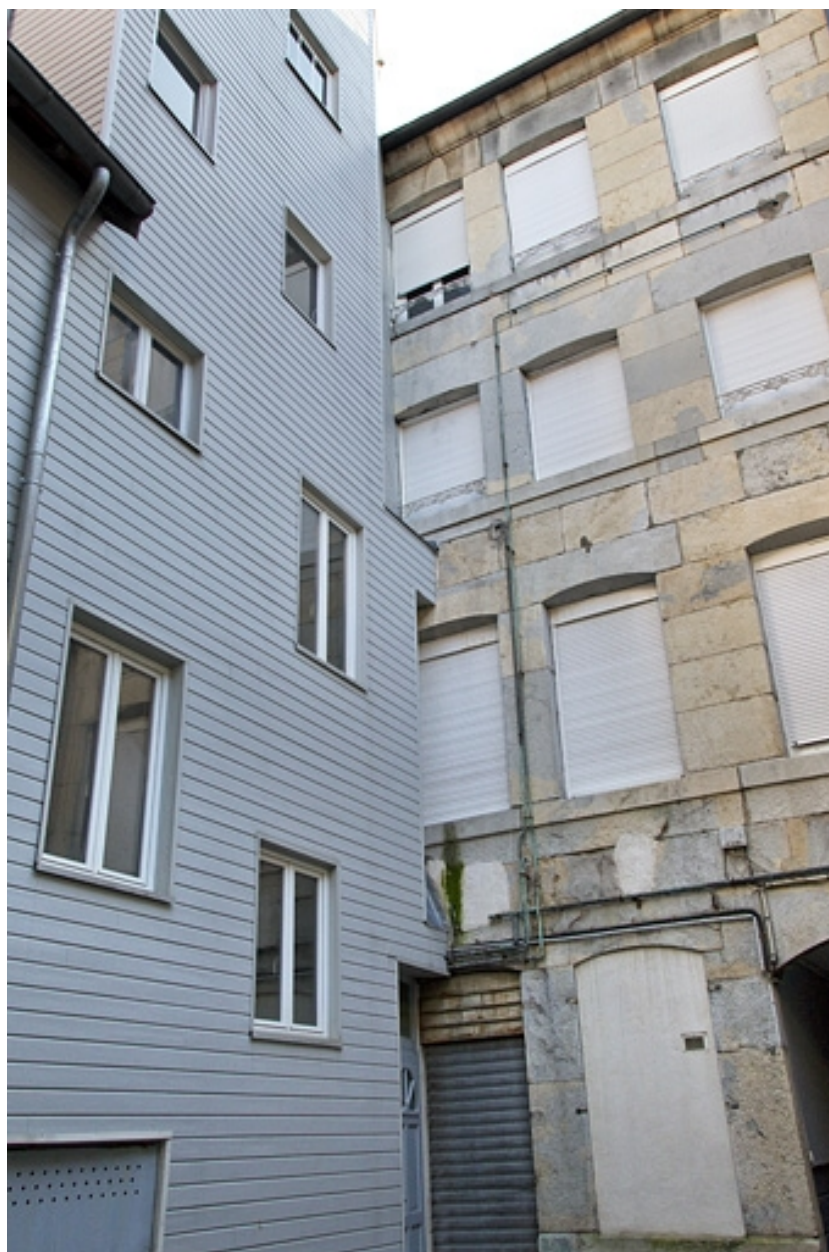
Détail de la façade postérieure du logis principal et de la paroi extérieure de la cage d'escalier.

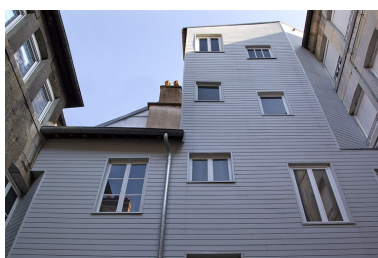
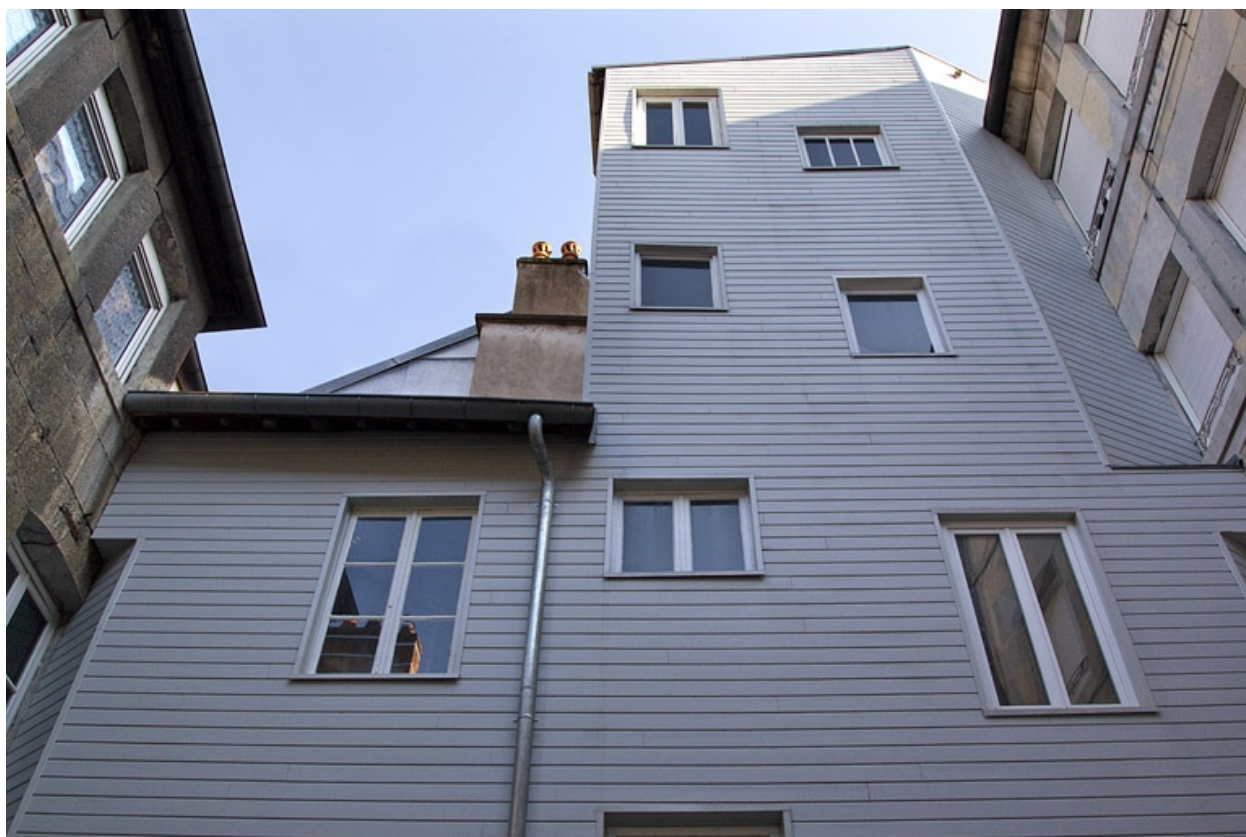
Détail de la paroi extérieure de la cage d'escalier.

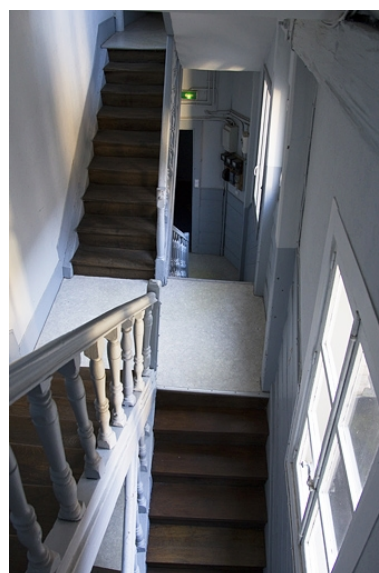
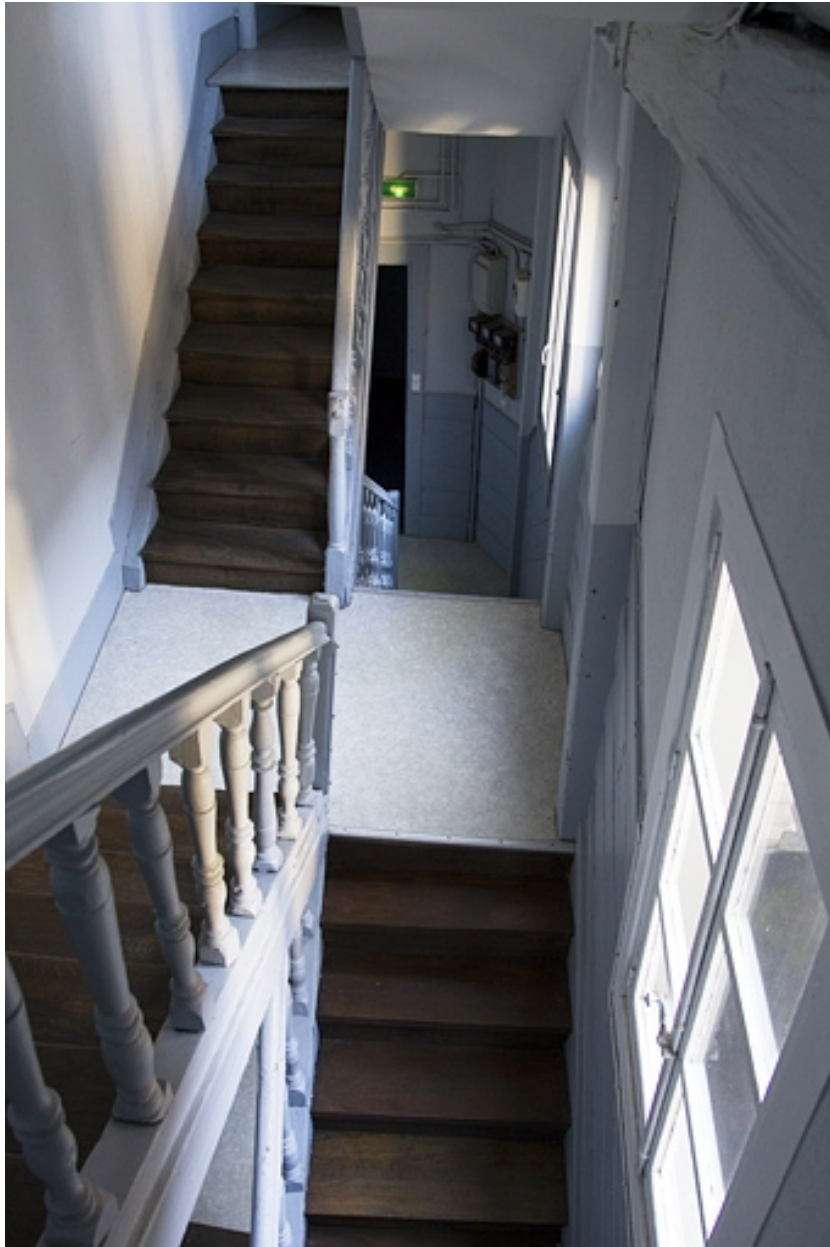
Détail de l'intérieur de l'escalier à cage ouverte.

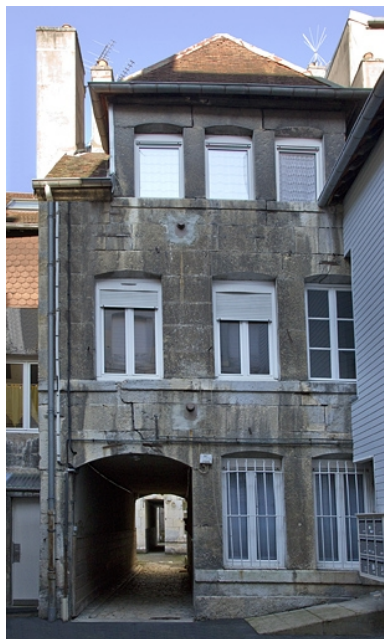
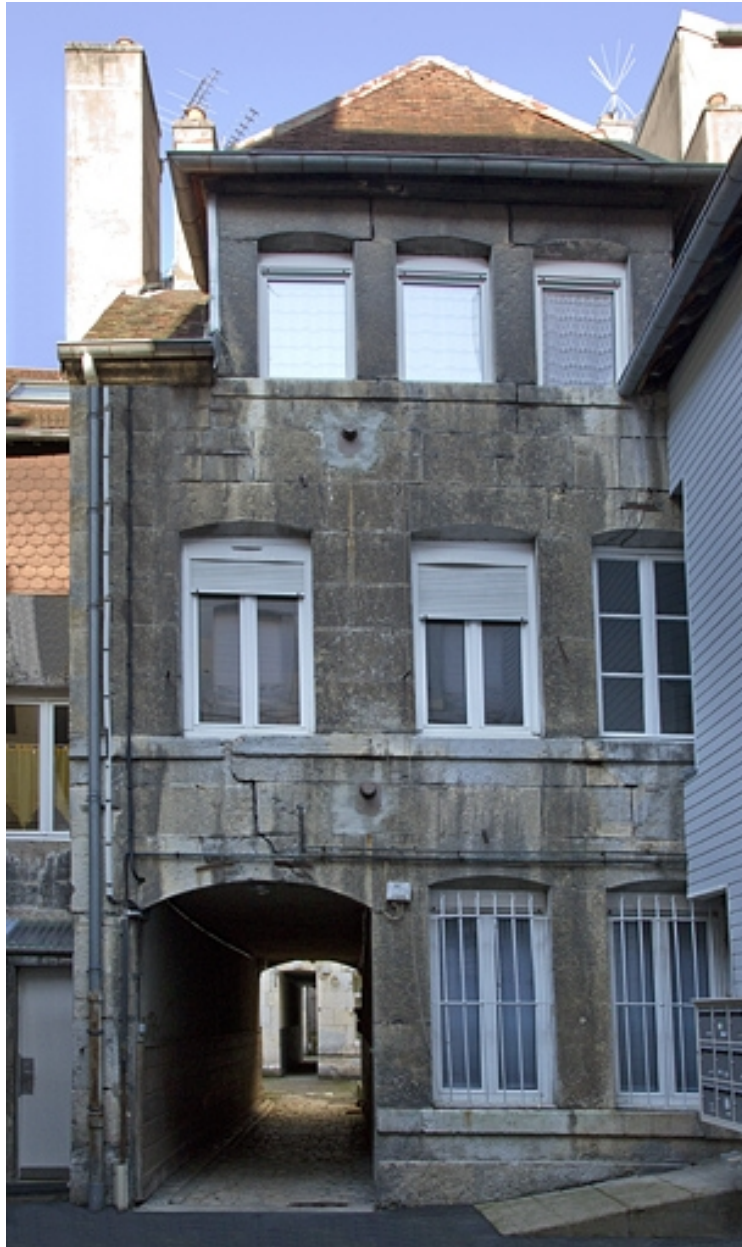
Vue d'ensemble de la  
façade antérieure du  
premier logis secondaire.  
Phot. Yves Sancey  
IVR43\_20122500368NUC2A

Vue d'ensemble de la façade antérieure du premier logis secondaire.

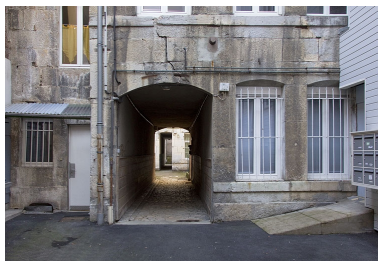
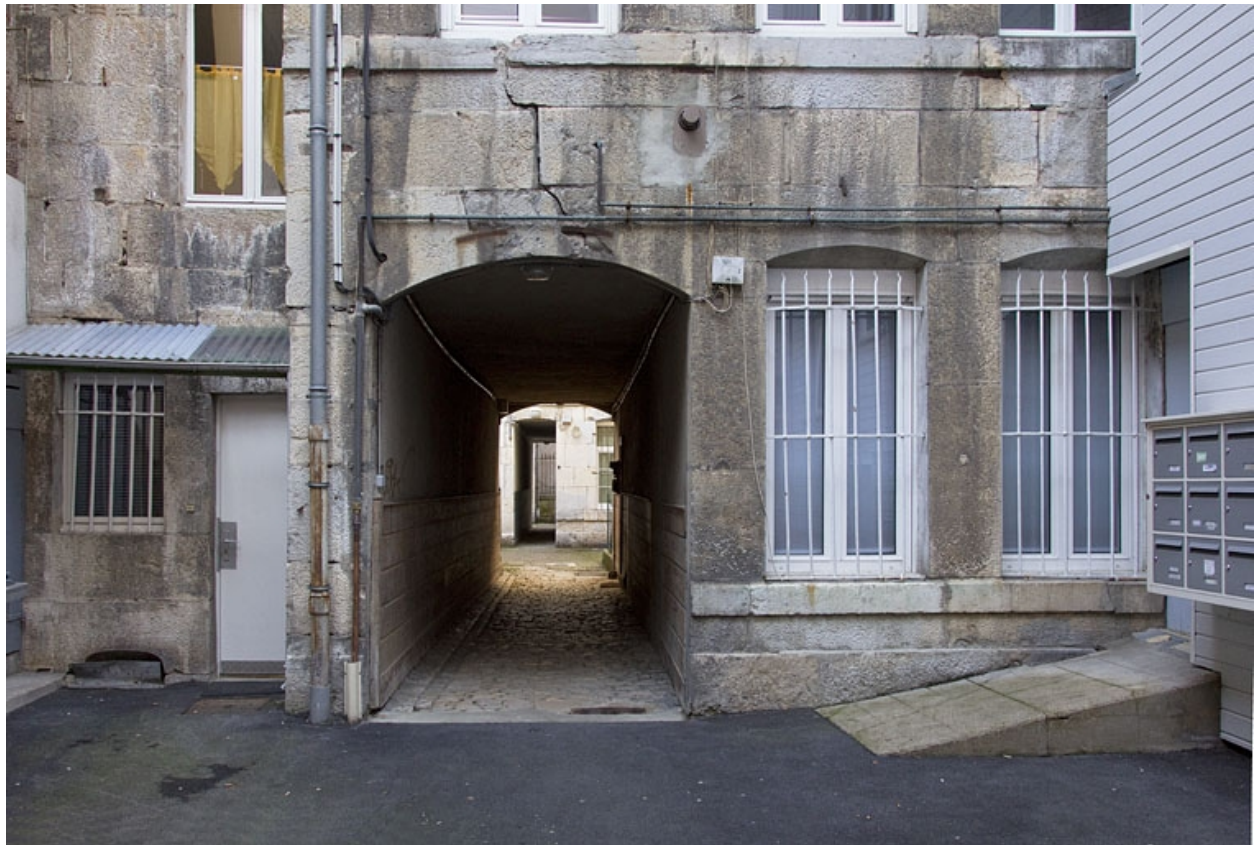
Premier logis secondaire :  
détail du passage cocher.  
Phot. Yves Sancey  
IVR43\_20122500370NUC2A

Premier logis secondaire : détail du passage cocher.

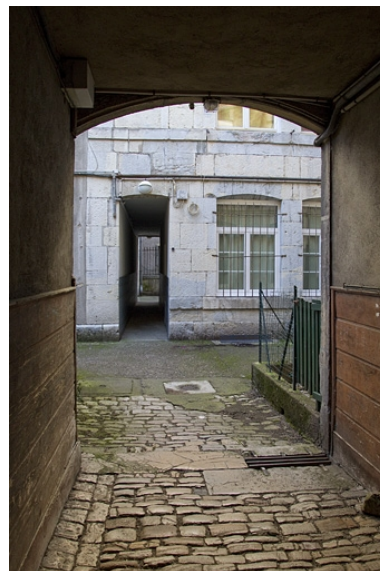
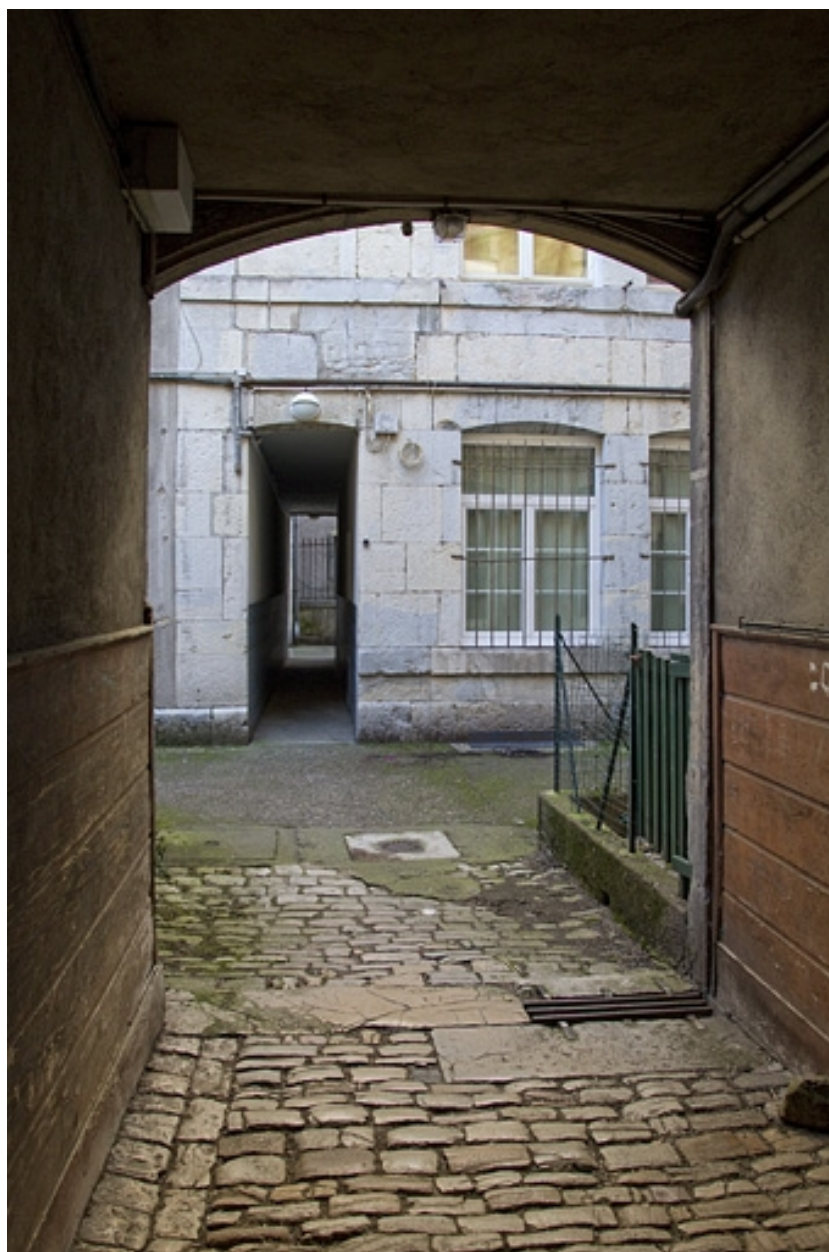
Deuxième logis secondaire :  
détail du couloir depuis le passage  
cocher du premier logis secondaire.  
Phot. Yves Sancey  
IVR43\_20122500371NUC2A

Deuxième logis secondaire : détail du couloir depuis le passage cocher du premier logis secondaire.

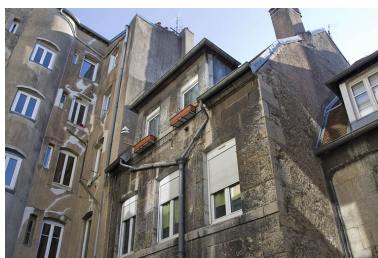
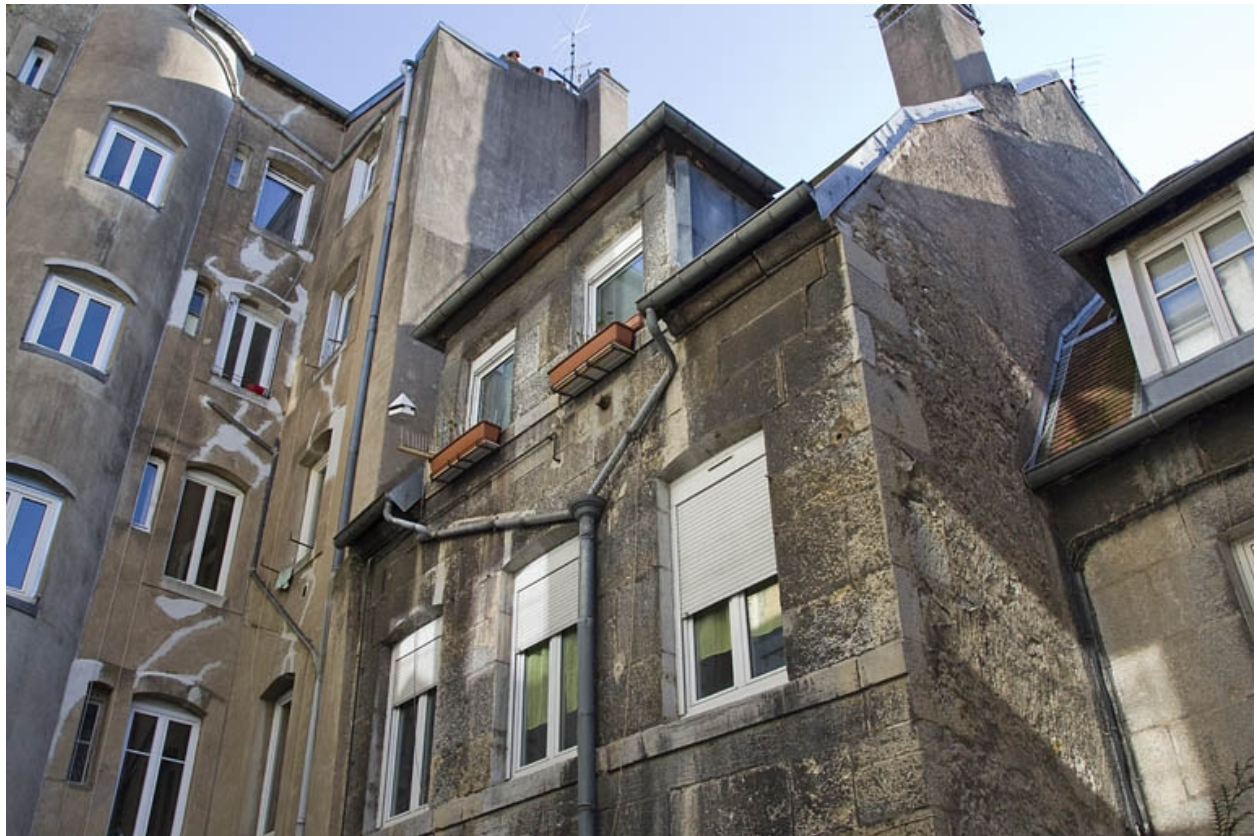
Deuxième cour : façade postérieure  
du premier logis secondaire.  
Phot. Yves Sancey  
IVR43\_20122500373NUC2A

Deuxième cour : façade postérieure du premier logis secondaire.

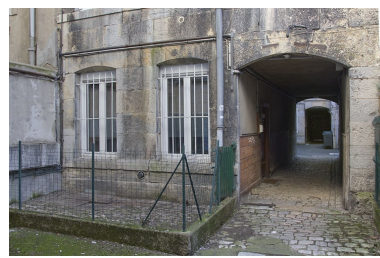
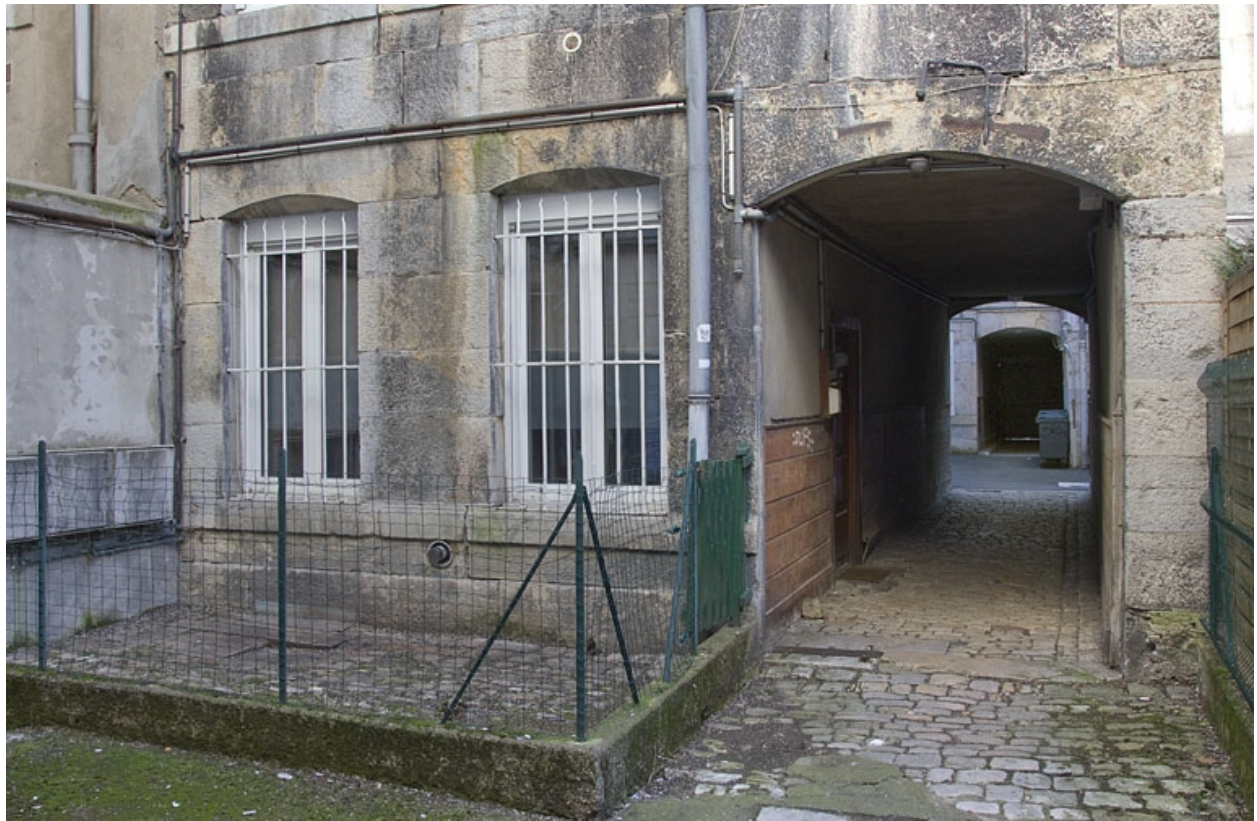
Deuxième cour, façade postérieure  
du premier logis secondaire :  
détail du rez-de-chaussée.  
Phot. Yves Sancey  
IVR43\_20122500374NUC2A

Deuxième cour, façade postérieure du premier logis secondaire : détail du rez-de-chaussée.

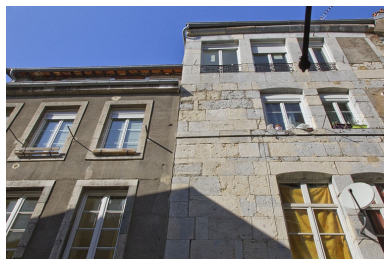
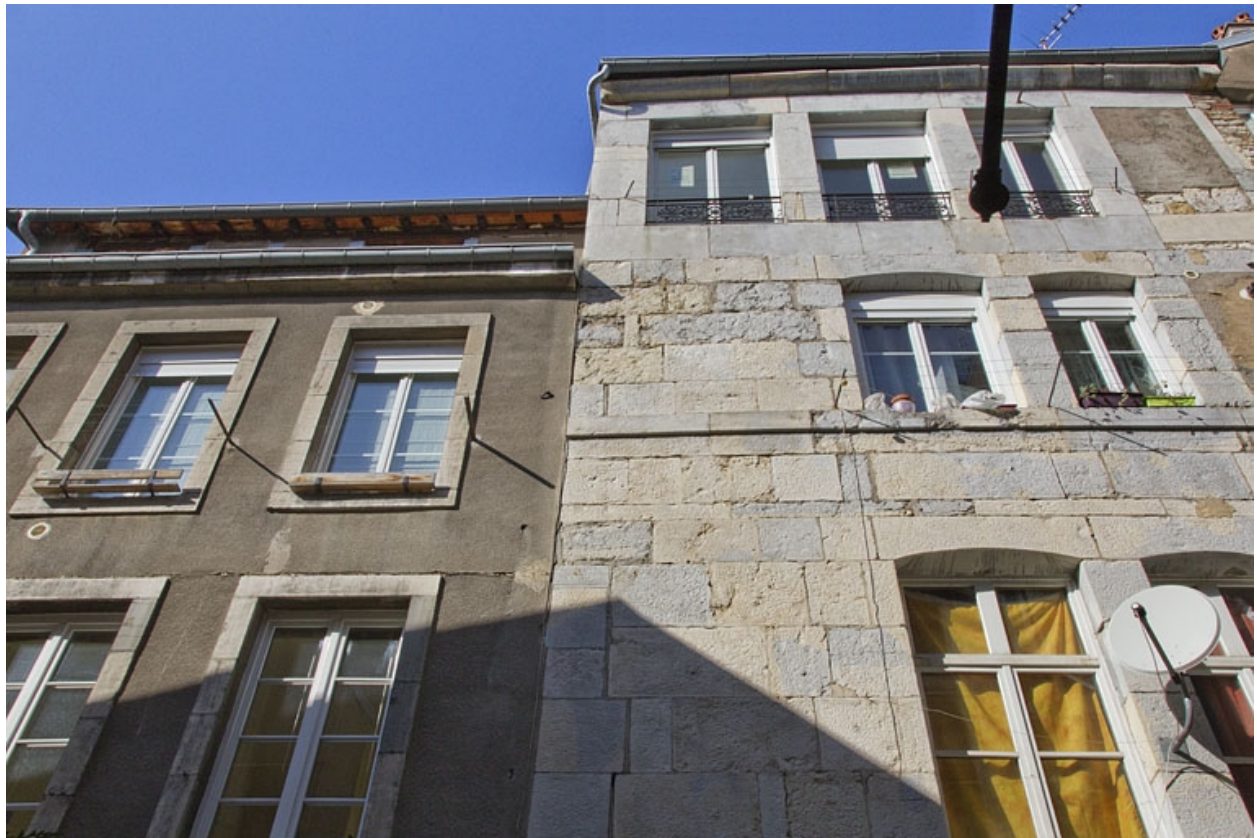
Deuxième logis secondaire :  
détail de la partie supérieure  
de la façade postérieure.

Deuxième logis secondaire : détail de la partie supérieure de la façade postérieure.

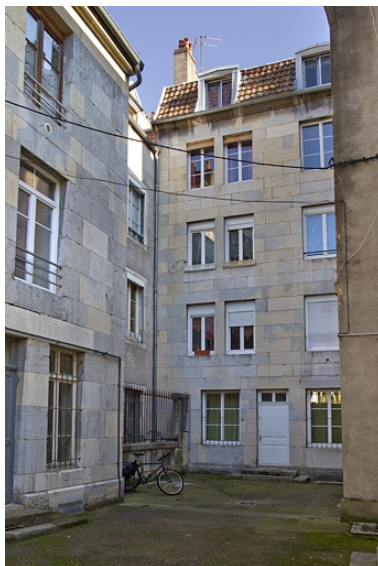
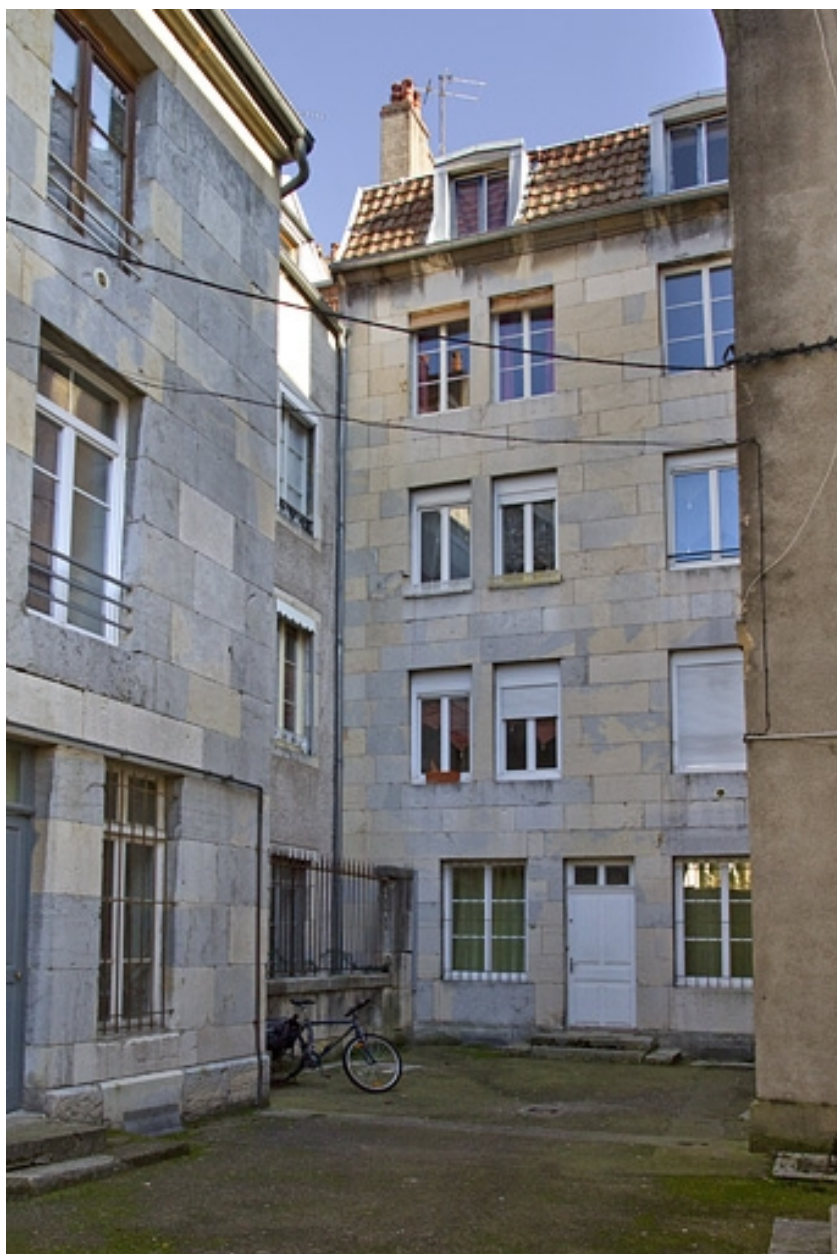
Deuxième logis secondaire,  
troisième cour : aile contenant  
l'escalier dans oeuvre.

Deuxième logis secondaire, troisième cour : aile contenant l'escalier dans oeuvre.

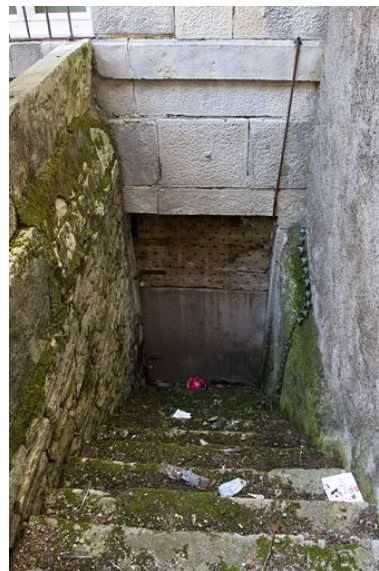
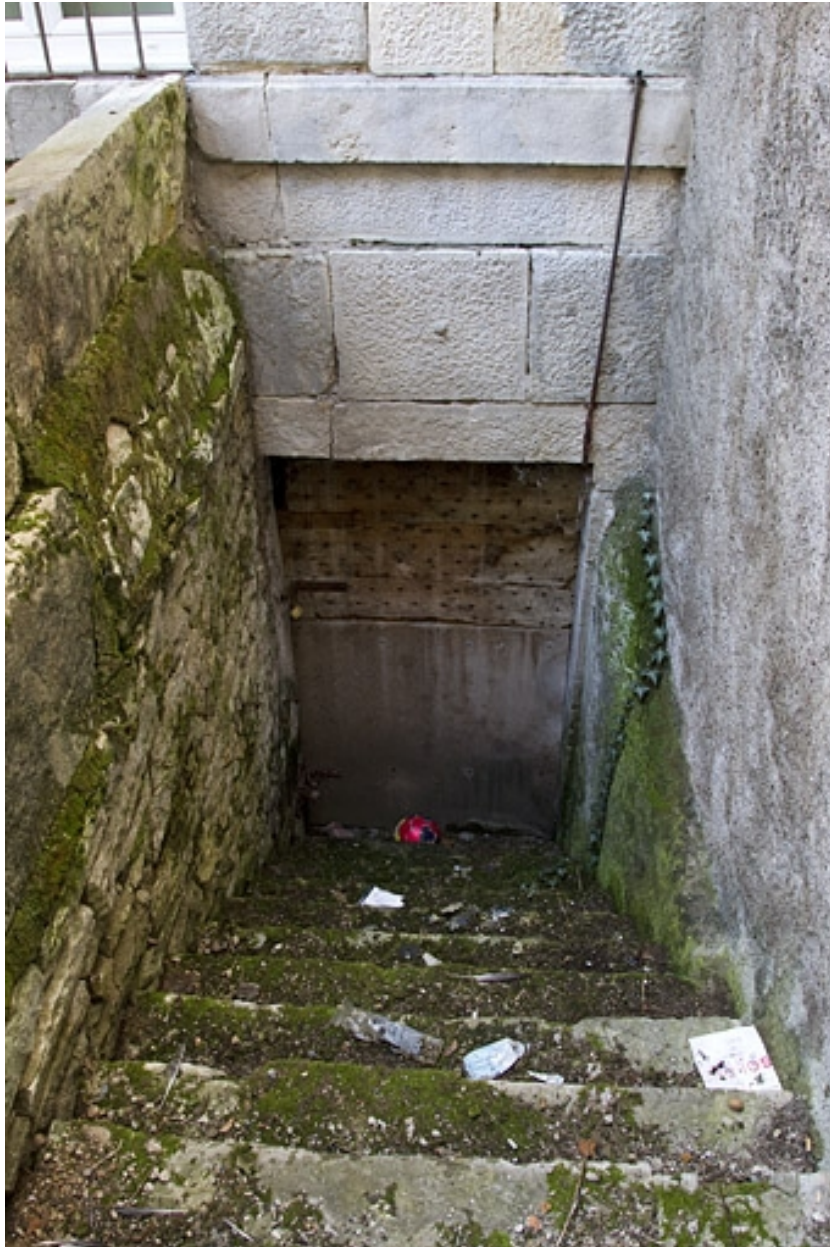
Détail de l'entrée de cave du  
deuxième logis secondaire.

Détail de l'entrée de cave du deuxième logis secondaire.
