Bourgogne-Franche-Comté, Côte-d'Or  
Lignerolles  
Le Patouillet

## **moulin, actuellement ferme**

Numéro de dossier : IA21005627

Cadre de l'étude : enquête thématique départementale ouvrages liés à l'eau dans le Parc national de forêts (vallées de l'Aube et de l'Ource)

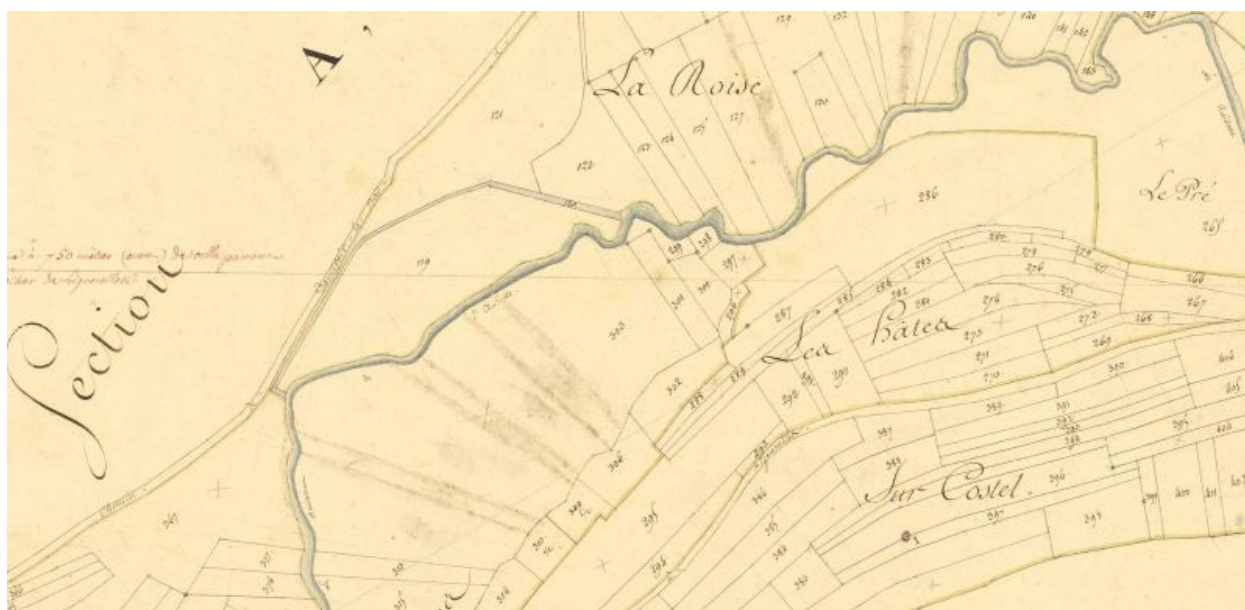
IVR26\_20162100645NUC1A

Plan cadastral napoléonien (AD 21 : 3 P 347/1).

Aucun bâtiment n'est matérialisé à cet emplacement sur le plan cadastral napoléonien de 1825 ; la construction du moulin semble donc postérieure à cette date, mais pourrait néanmoins dater de la seconde moitié du 19e siècle. Il semble que le moulin réutilise des aménagements hydrauliques plus anciens : en effet, sur le plan cadastral, un bief de dérivation est représenté dans ce secteur de prairies, situées entre l'Aubette et la route de Dancevoir-le-Bas à Lignerolles. Cet aménagement apparaît nettement déconnecté du moulin établi plus en aval. Il pourrait plutôt être rapproché du nom du lieu-dit : "Le patouillet", et constituerait ainsi le vestige d'un site, antérieur au moulin et consacré au lavage du minerai.

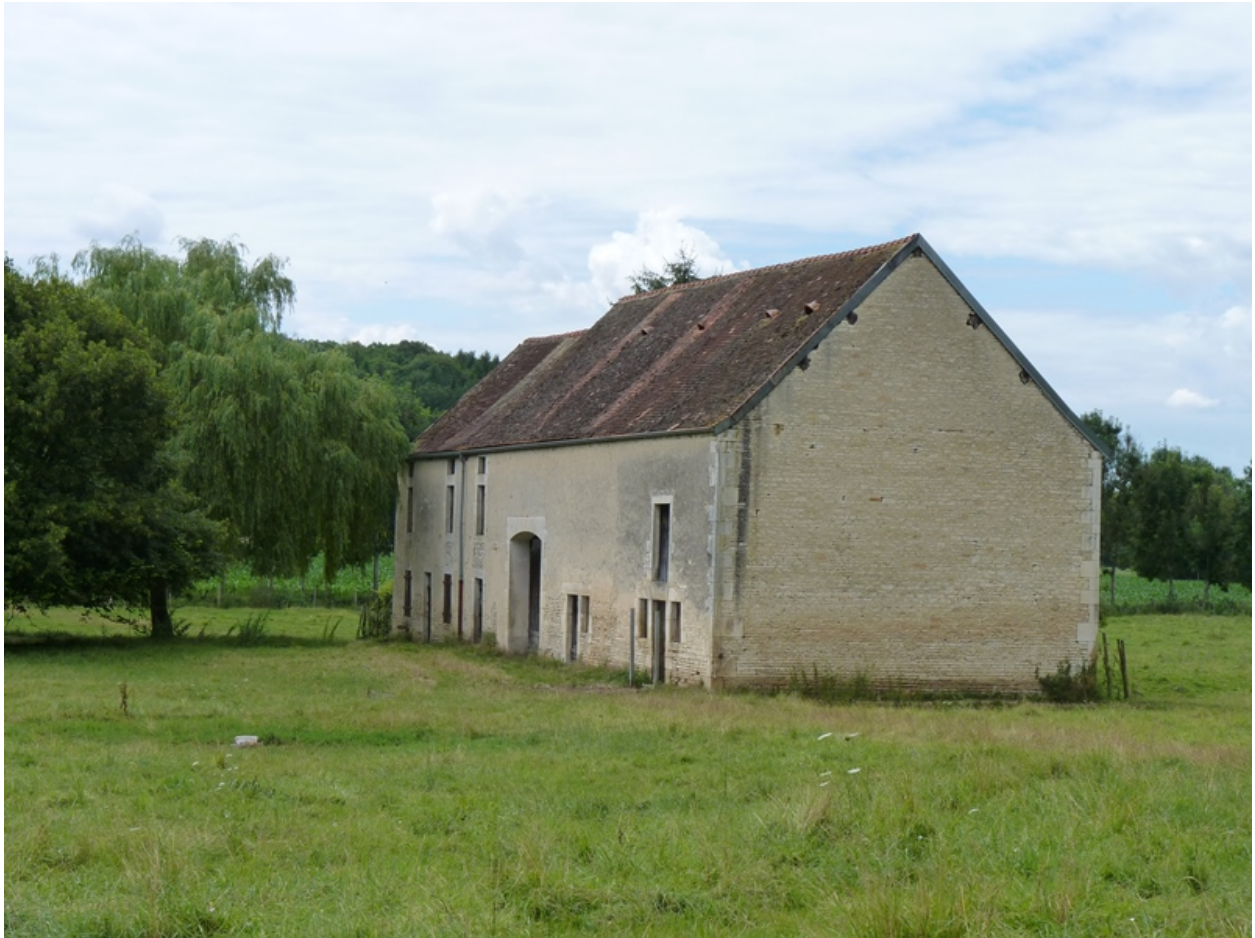
IVR26\_20162100646NUC2A

Vue du moulin depuis l'est.

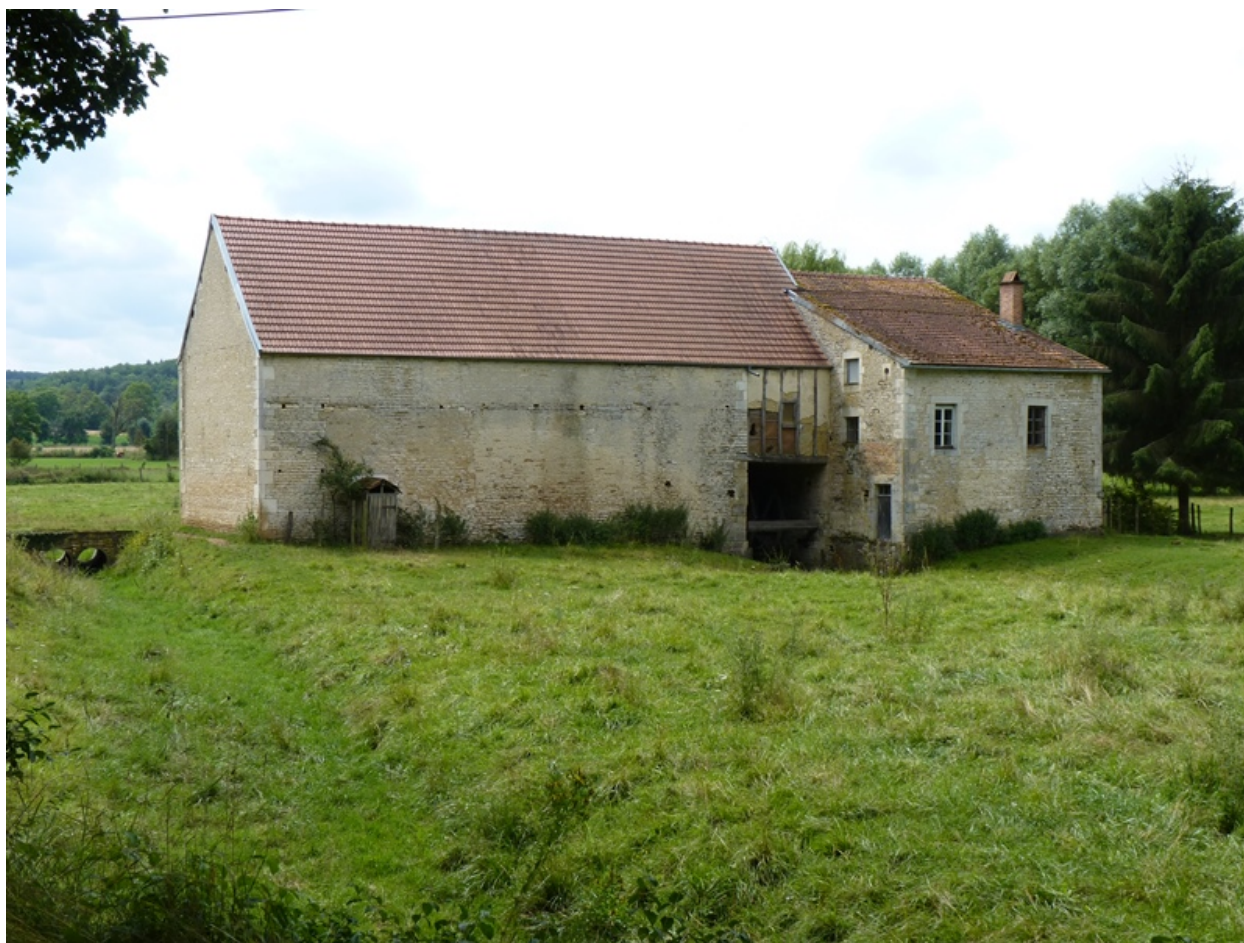
IVR26\_20162100647NUC2A

Vue du moulin depuis le nord.

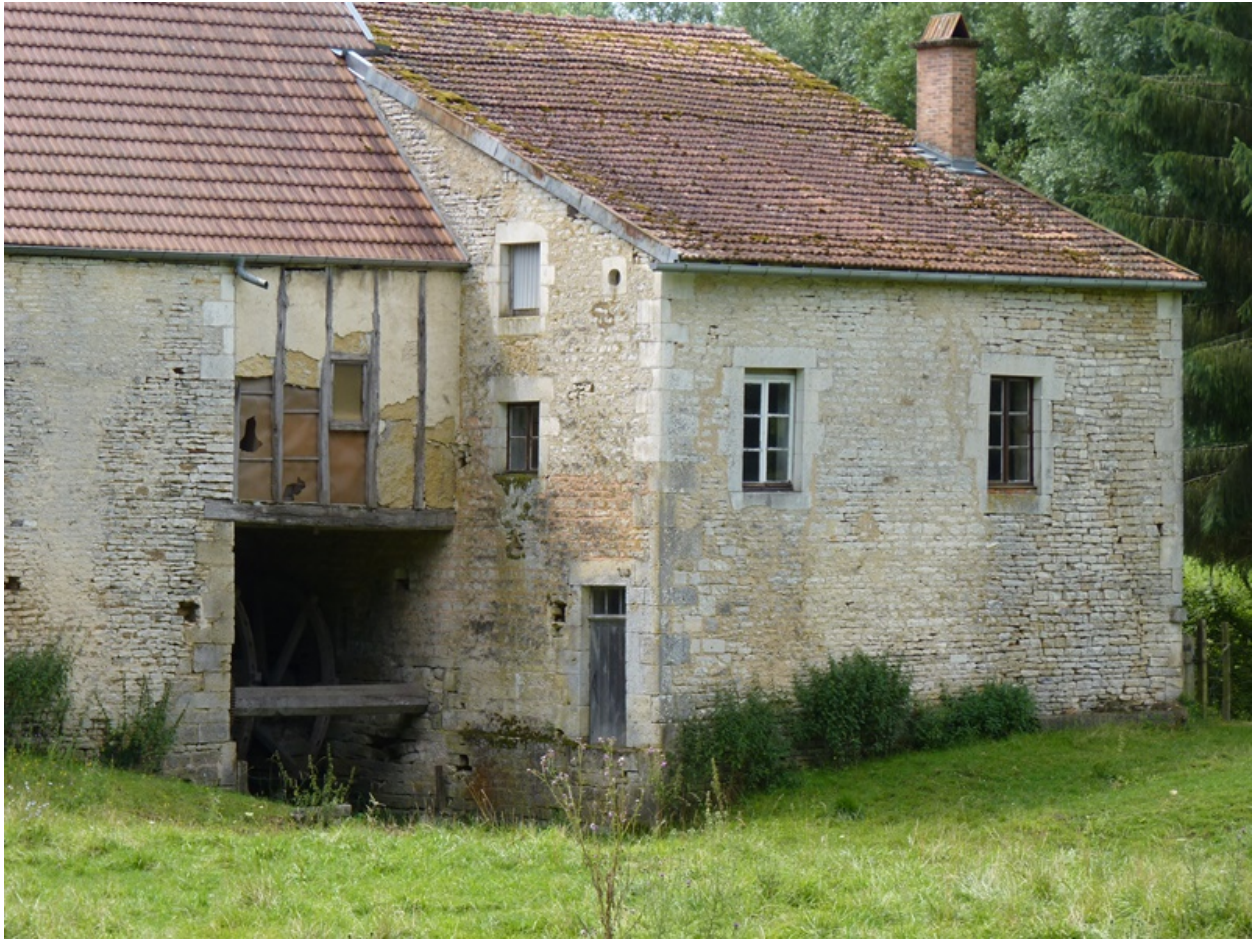
IVR26\_20162100648NUC2A

Détail de la jonction entre les deux parties du moulin (élévation nord).

L'édifice présente un plan en L : la partie "moulin" à l'ouest suit une implantation nord-sud, tandis que la partie "grange" est disposée en retour d'angle. Au sud, l'élévation de ces deux parties présente une belle homogénéité (hauteur et facture des baies) que seul le décalage dans les hauteurs de toiture vient rompre. L'édifice est couvert de tuiles plates. Au nord, le passage du bief de dérivation sépare les deux parties et accueille au rez-de-chaussée la roue du moulin (en partie effondrée) ; au dessus, un étage en pan de bois assure la jonction entre les deux parties du bâtiment. Ce côté est couvert de tuiles mécaniques.

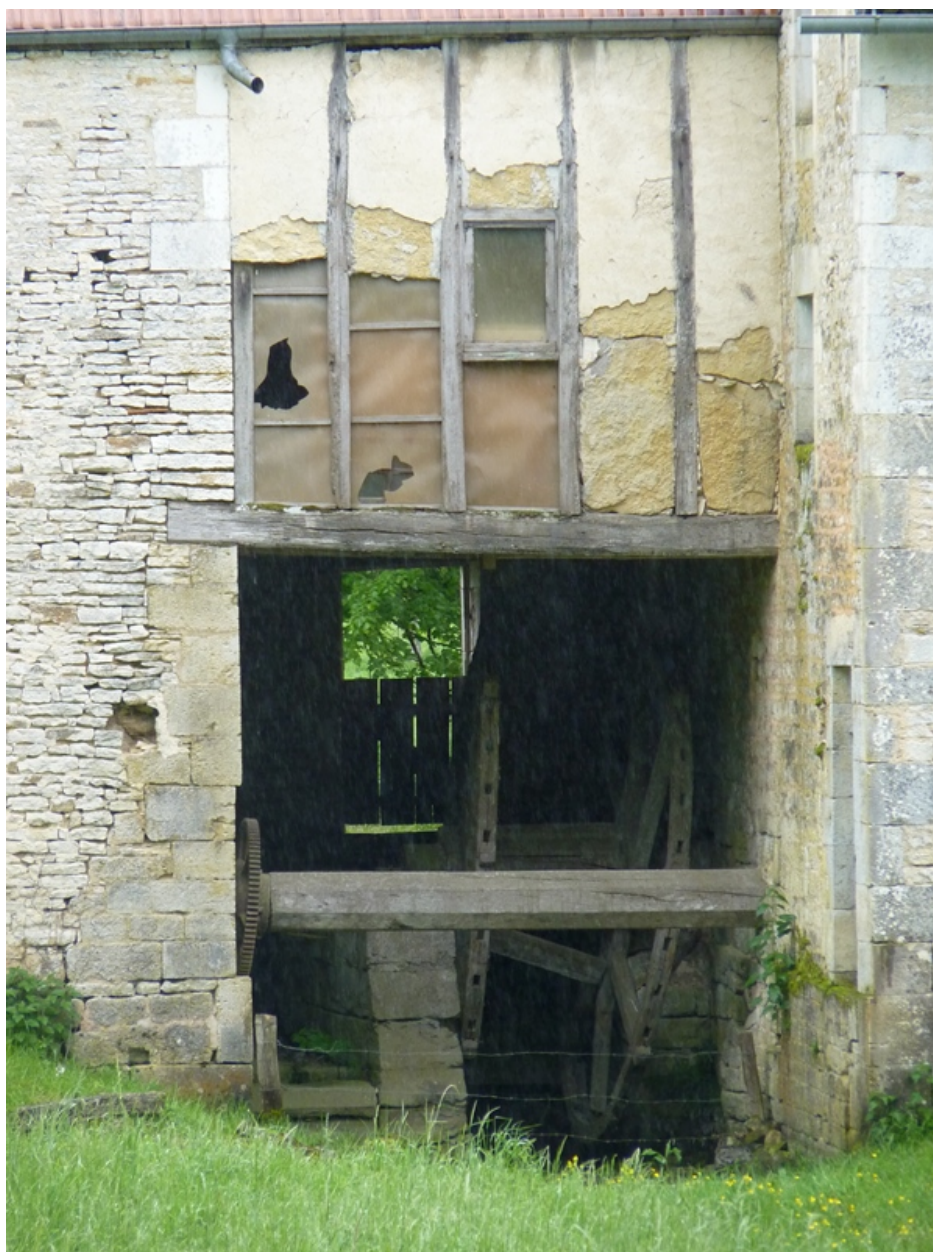
IVR26\_20162100649NUC2A

Détail du bief et de la roue du moulin, surmontés d'un niveau en pan de bois.

L'édifice est implanté en fond de vallée, au milieu de prairies situées entre le cours de l'Aubette et la route départementale reliant Lignerolles à Dancevoir. Il est établi sur un bief de dérivation aujourd'hui à sec, qui appartenait peut-être initialement à un site de patouillet antérieur au moulin. Les vannes destinées à réguler l'alimentation du canal d'amenée sont partiellement conservées.
