Bourgogne-Franche-Comté, Doubs  
Besançon  
îlot Saint-Pierre  
Grande Rue 67

## **hôtel Pourcheresse de Fraisans**

Numéro de dossier : IA25000575  
Date de l'enquête initiale : 1996  
Date(s) de rédaction : 2009  
Cadre de l'étude : enquête thématique régionale demeures bisontines  
Degré d'étude : étudié  
Référence du dossier Monument Historique : PA00101515

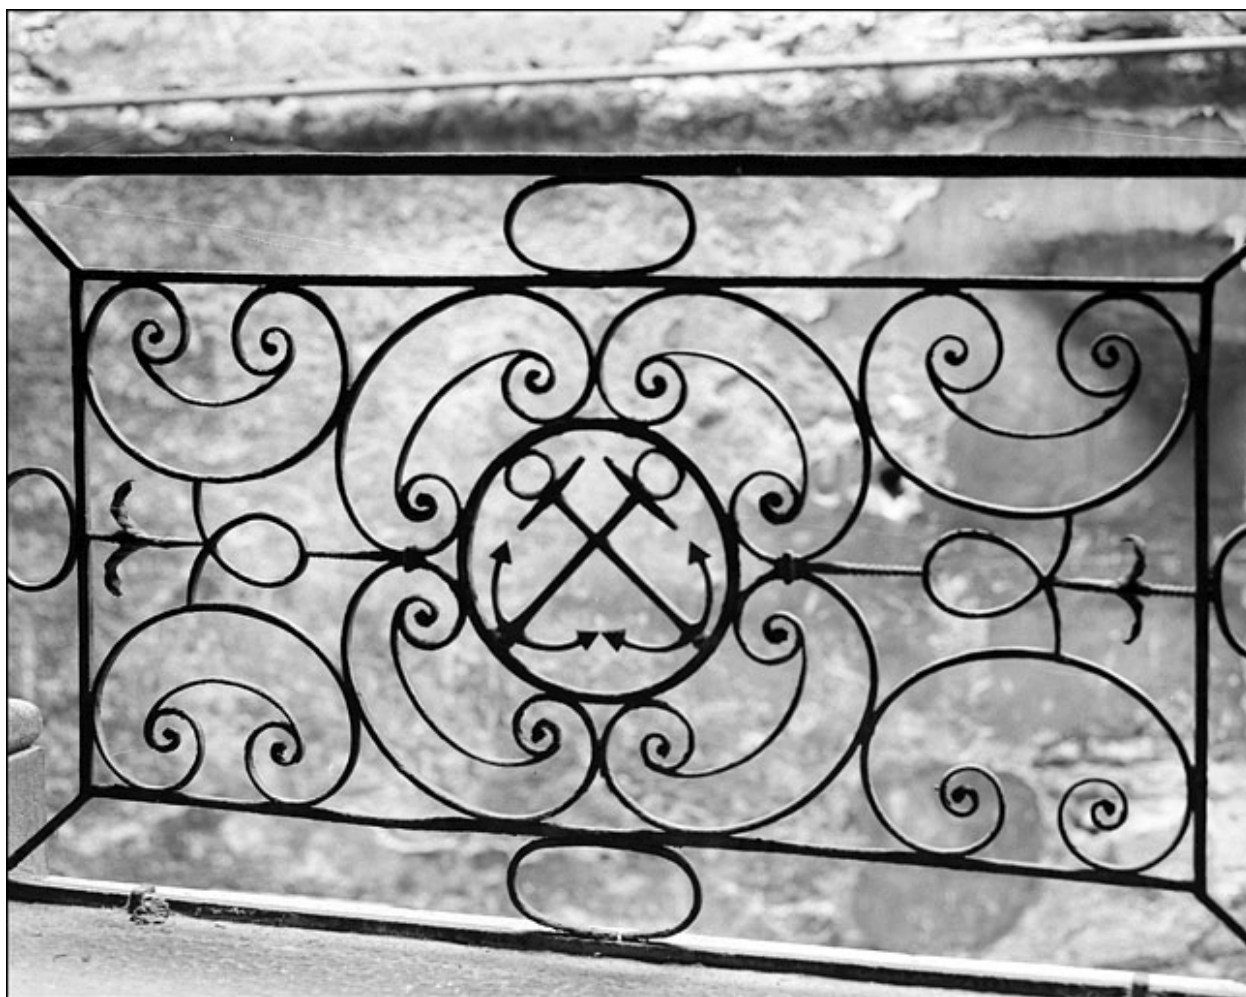
IVR43\_19762501427X

Escalier à cage ouverte : détail d'un panneau de ferronnerie, vue rapprochée.

Le balcon du premier étage en fond de cour, orné d'arabesques, comprend en son centre les armoiries de Jacques-François Pourcheresse de Fraisans décorées de trois hures de sanglier, surmontées d'une couronne et encadrée de deux lévriers. La ferronnerie de l'escalier est ornée d'ancres de marine.

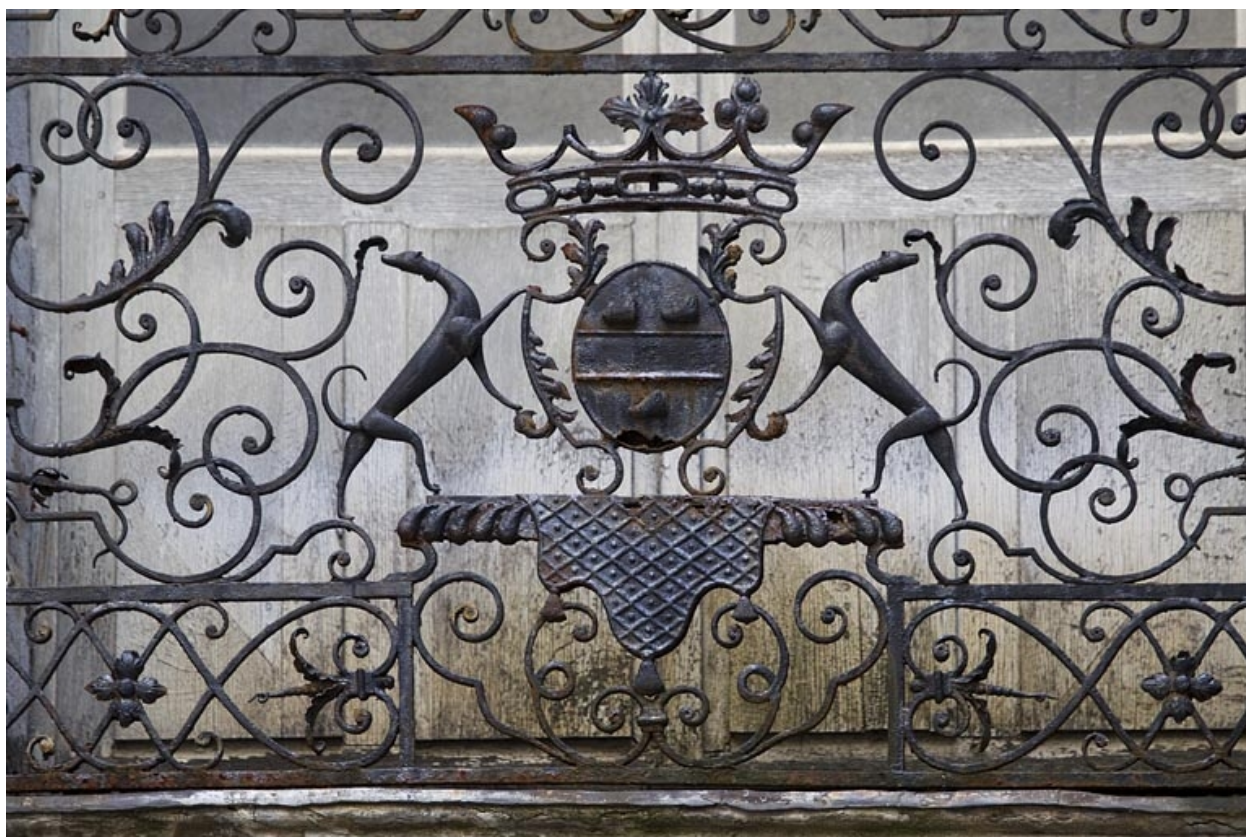
IVR43\_20102501137NUC2A

Façade antérieure en fond de cour : détail des armoiries, balcon du premier étage.

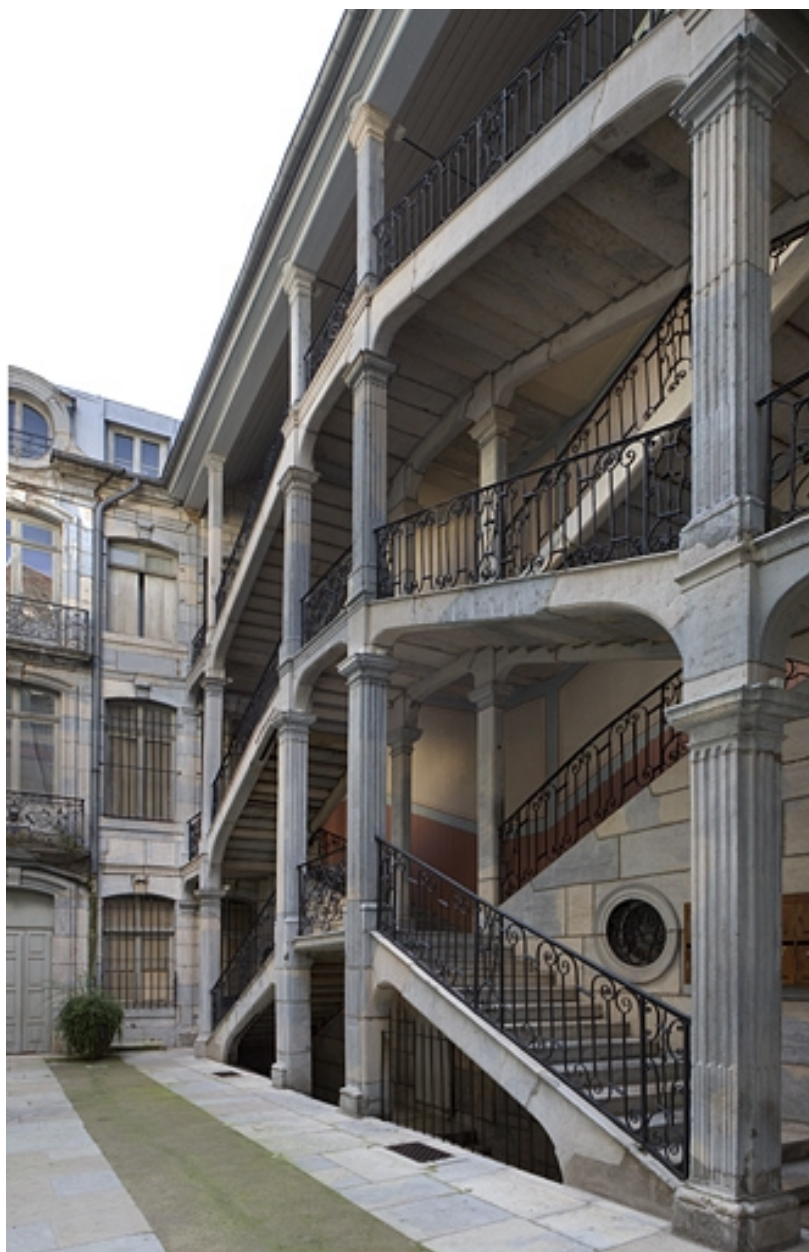
IVR43\_20102501122NUC2A

Vue d'ensemble de l'escalier à cage ouverte de trois quarts droit.

L'hôtel, bâti sur une parcelle irrégulière, comprenait à l'origine un logis sur rue et un en fond de cour avec une courte aile en retour, tous deux distribués par un escalier à cage ouverte en maçonnerie, puis en charpente, avec une rampe en ferronnerie. Dans une deuxième cour, au fond de la parcelle, était situé un bûcher. Ne subsistent actuellement que le logis sur rue, l'escalier à cage ouverte, la façade antérieure du logis principal, et son aile gauche située dans la première cour.
