Bourgogne-Franche-Comté, Haute-Saône  
Corre  
2 rue Emile Hauviller

## presbytère

Numéro de dossier : IA70000596  
Date de l'enquête initiale : 2015  
Date(s) de rédaction : 2015  
Cadre de l'étude : enquête thématique départementale val de Saône  
Degré d'étude : étudié

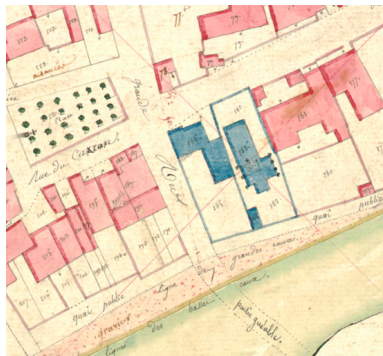
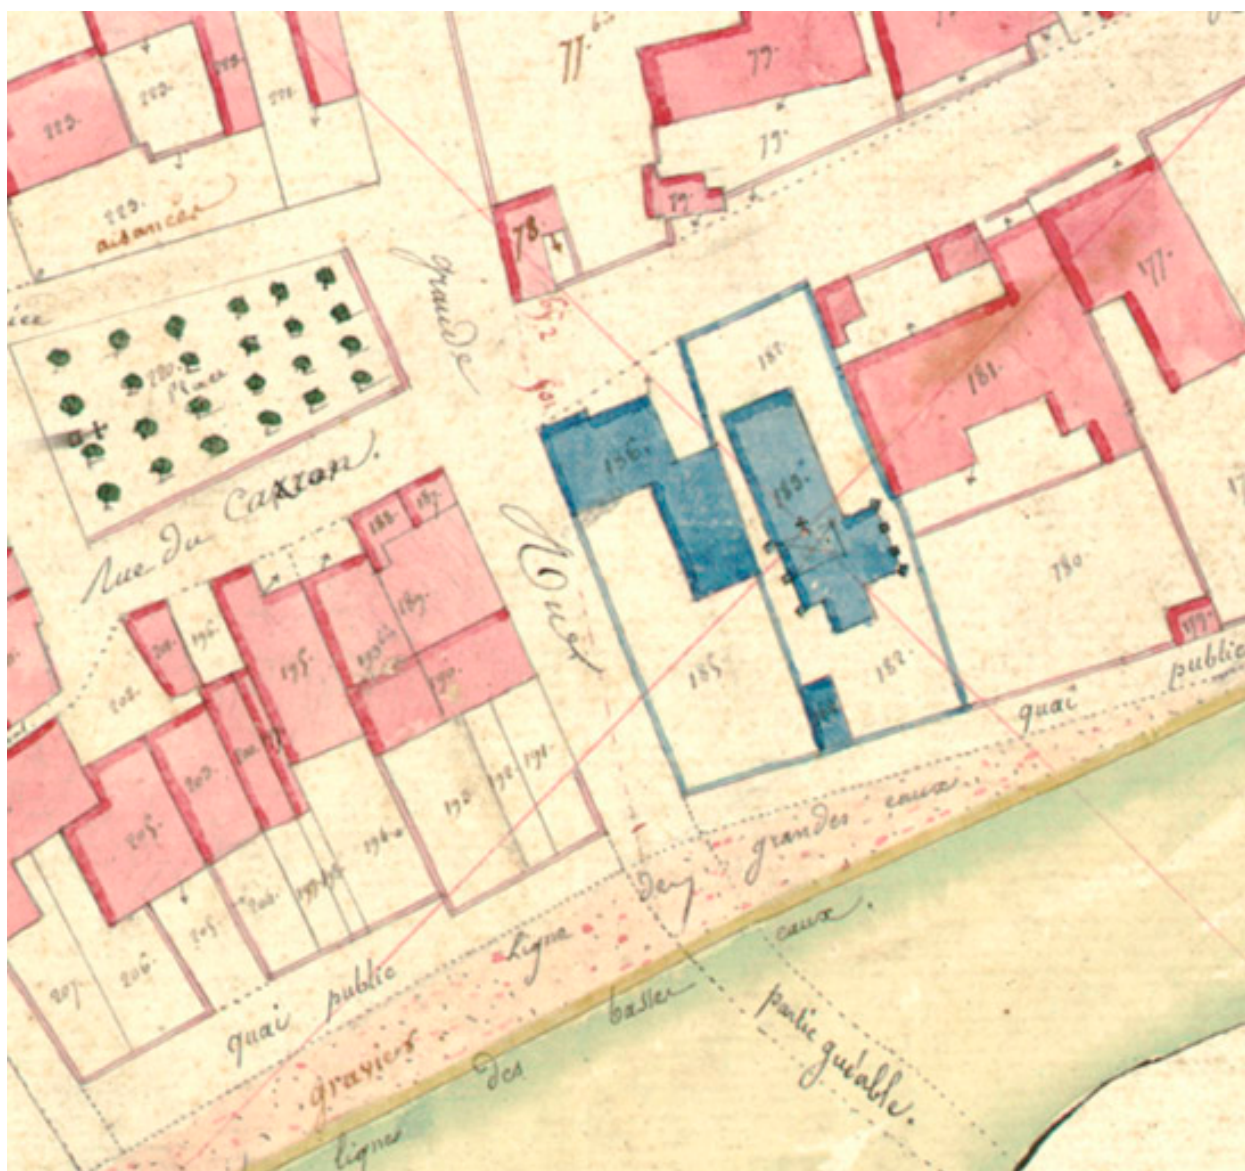
Détail de la feuille 1 du cadastre de 1819 montrant l'église et l'ancien presbytère sur les parcelles 182 et 183.

Un ancien presbytère est antérieurement disposé le long de la façade méridionale de l'église, qu'on voit bien en gris bleu sur le cadastre napoléonien. Il est modifié en 1853 pour devenir salle d'école, réparé en 1897 en même temps que la mairie immédiatement adjacente, puis détruit. Le présent édifice est racheté aux héritiers Mathelat : le conseil municipal dans sa séance du 14 novembre 1855 en estime le coût à 12517 F., financé ainsi : soit 4000 F. provenant de la Fabrique, 4000 F. de la part du curé- l'abbé Morel- et 4517 à la charge de la commune. De nouveaux travaux ont lieu en 1881, préservant ou intégrant encore des éléments anciens : un devis descriptif de l'architecte Barbey décrit alors en effet des travaux et notamment la "démolition de couverture et charpente".

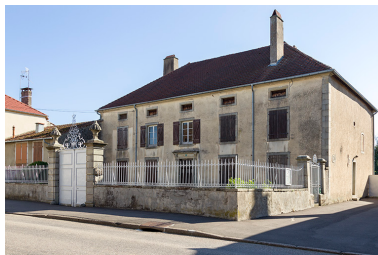
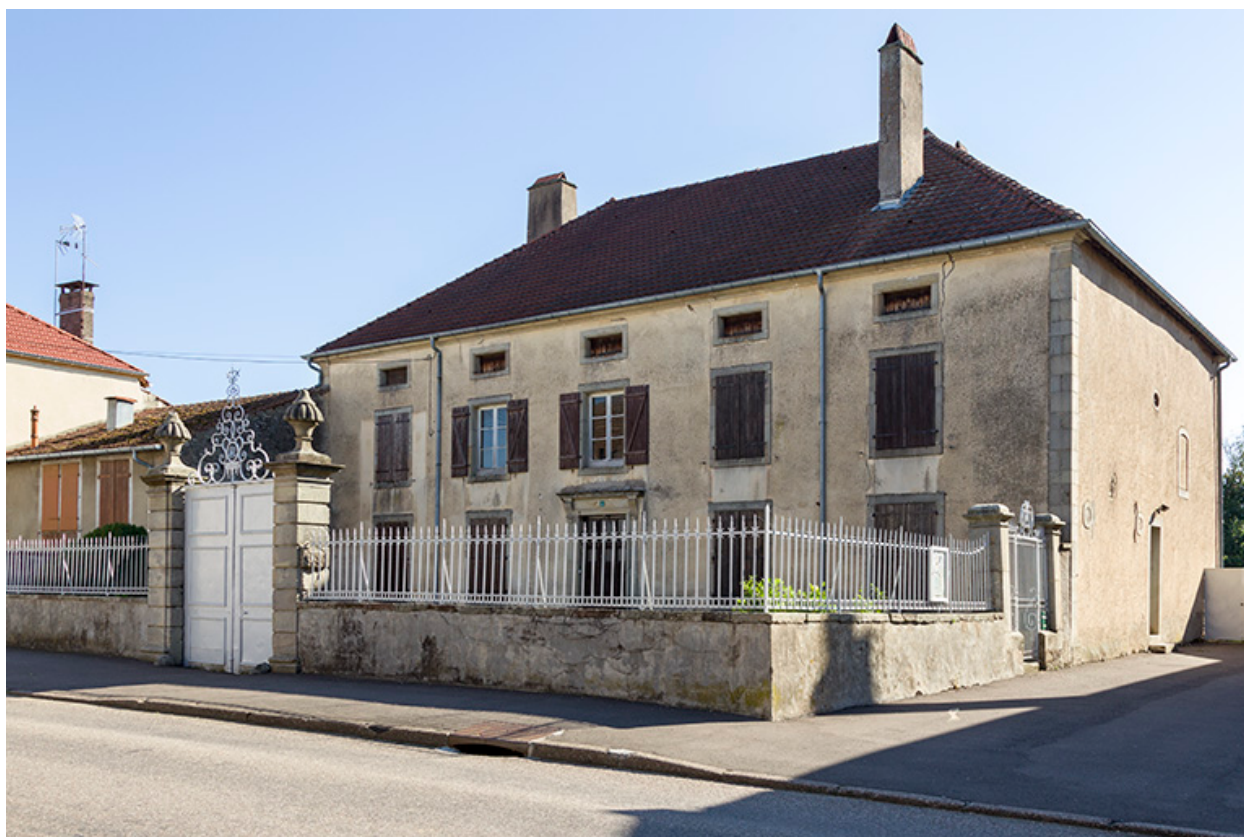
Vue de trois quart sud-ouest depuis la rue.  
Phot. Sonia Dourlot  
IVR43\_20157001426NUC2A

Vue de trois quart sud-ouest depuis la rue.

Le presbytère est édifié en moellons de calcaire enduit et les chainages d'angles sont en pierre de taille. Son plan est rectangulaire, sa façade parallèle à la rue, au delà d'une cour. Il compte un étage carré et un étage de combles. Son toit à longs pans et deux croupes est couvert en tuiles mécaniques. Deux piliers rectangulaires de pierre, à bossage, couronnés de

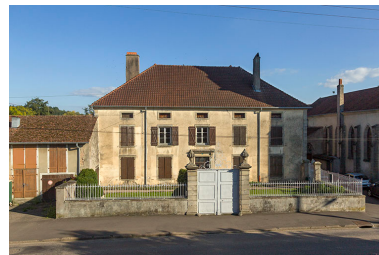
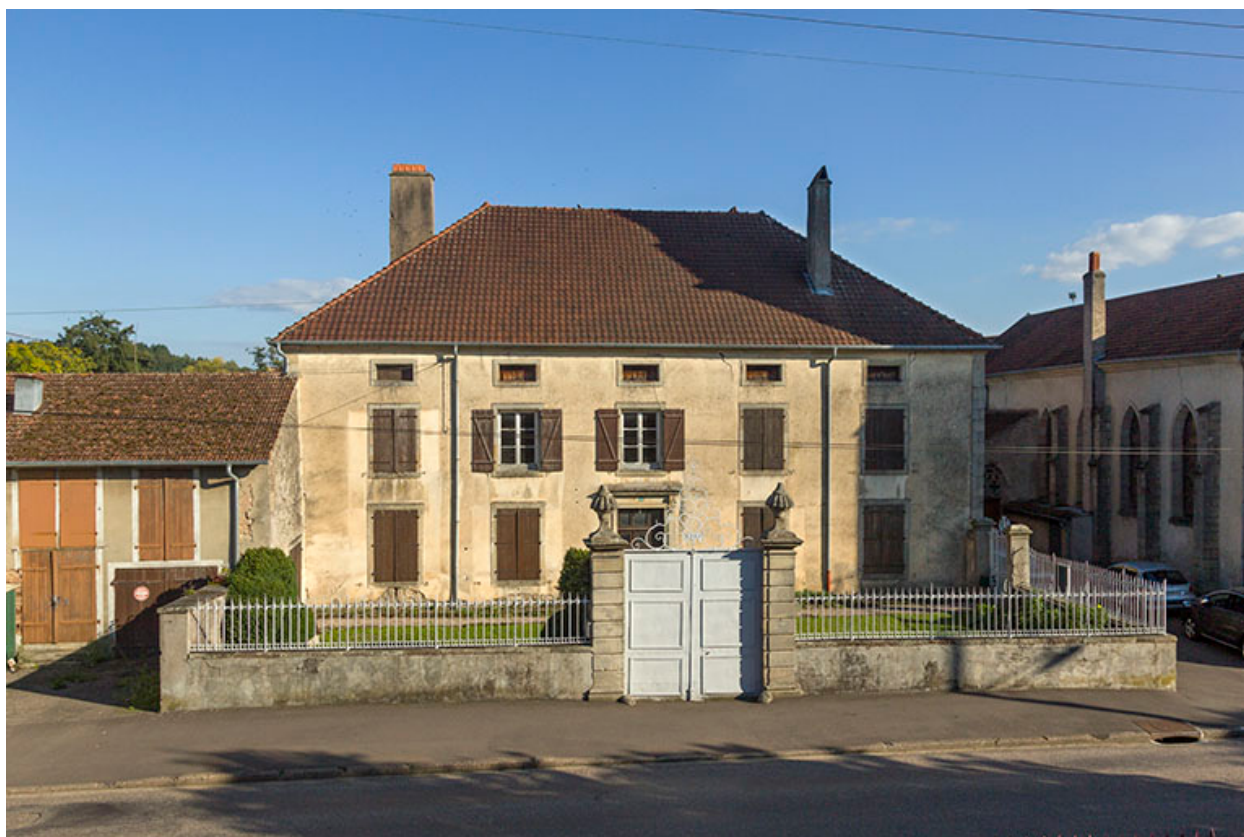
Vue d'ensemble de la façade antérieure et de la cour sur rue.  
Phot. Sonia Dourlot  
IVR43\_20157001427NUC2A

Vue d'ensemble de la façade antérieure et de la cour sur rue.

Cinq travées structurent symétriquement les façades antérieures et postérieures conformément aux pratiques de ce milieu de siècle. Les baies des rez-de-chaussée et de l'étage sont barlongues et celles du comble sont oblongues. Au centre, deux consoles encadrent la porte d'entrée, moulurée et supportent un entablement. Une sculpture en ronde bosse est remployée dans le mur enduit de la façade sud, percée de trois oculi ovales. Celui de l'étage donne de la lumière à l'escalier desservant le comble, les deux du rez-de-chaussée sont bouchés.

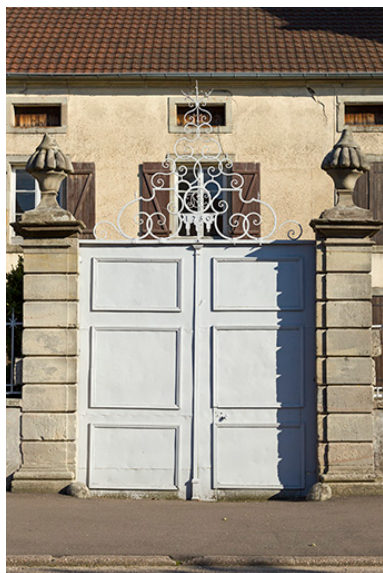
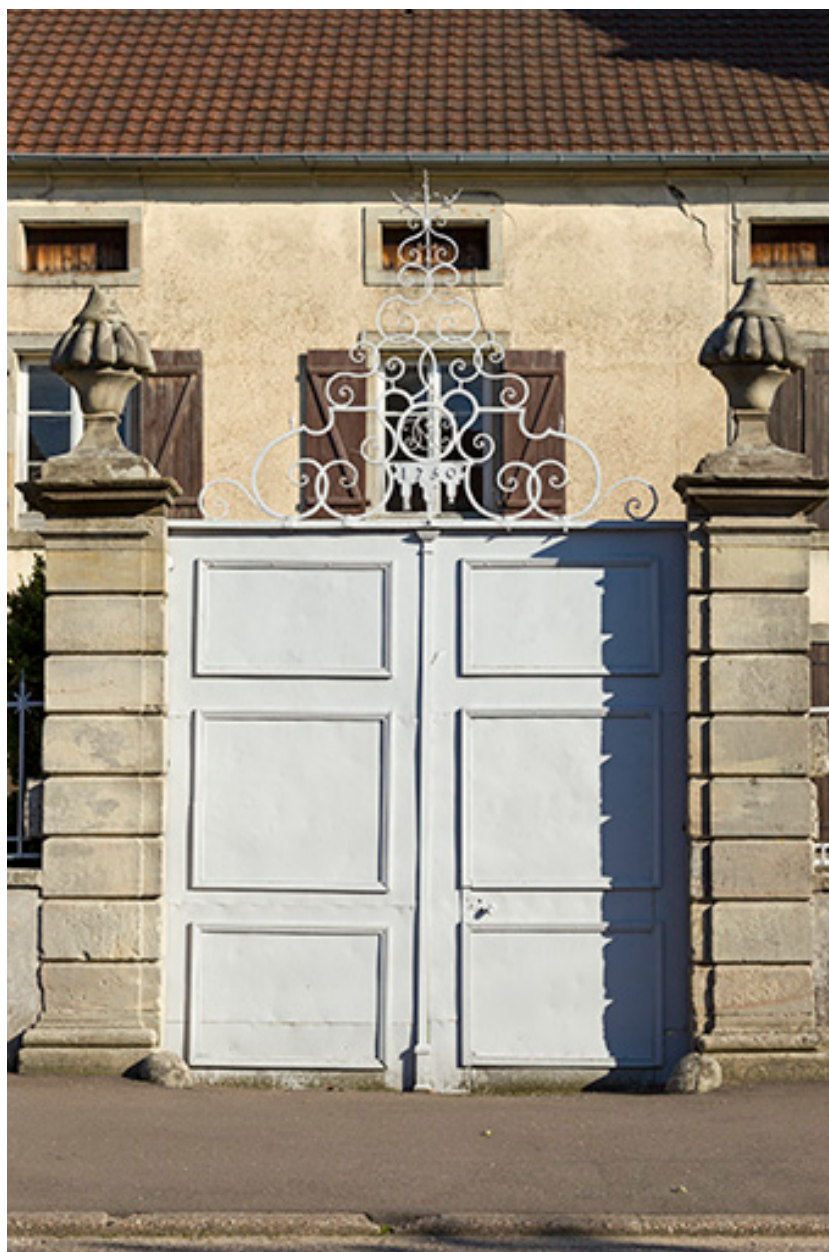
Porte flamande à couronnement de fer forgé, et deux vases d'amortissement sommant ses deux piliers.

vases, encadrent la porte flamande à deux battants métalliques pleins, rythmés chacun par trois rectangles, qui, depuis la rue, donne accès à la cour. La porte est elle-même sommée d'un couronnement de fer forgé à motifs de S en volutes portant un monogramme (Jean Claude Mathelat ?) et la date de 1750, probable emploi, possiblement de l'ancien presbytère (?)

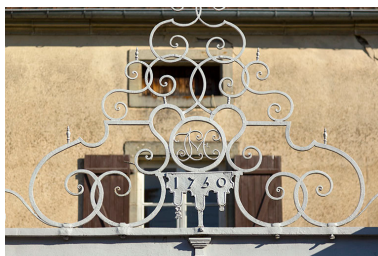
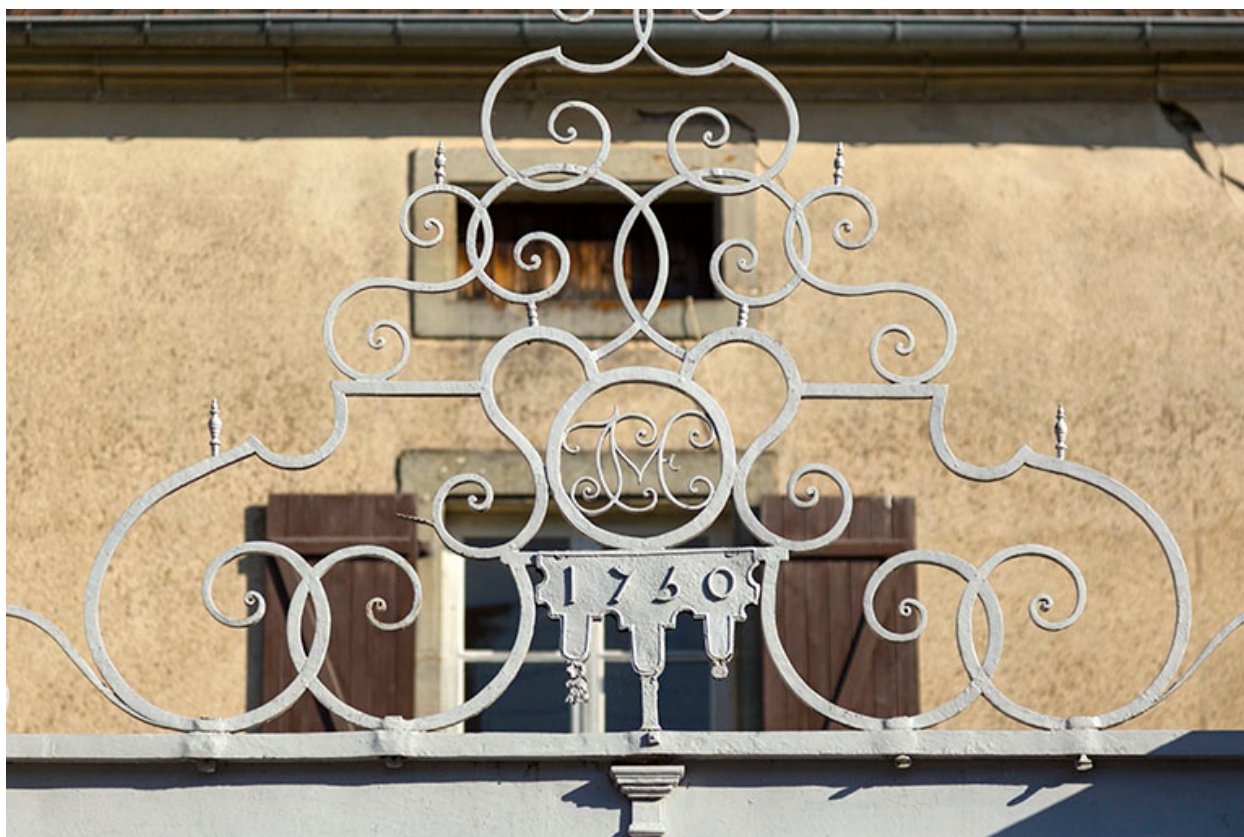
Détail du couronnement de fer forgé de la porte flamande portant la date de 1750 ainsi qu'un monogramme.

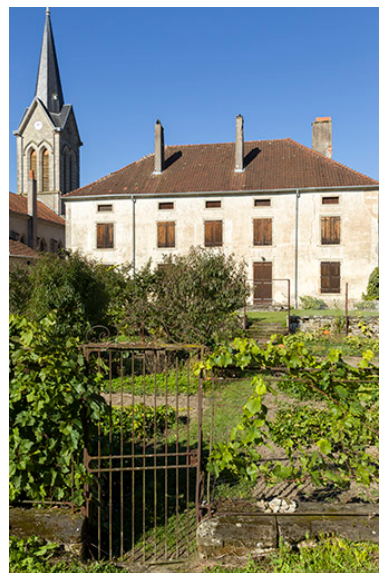
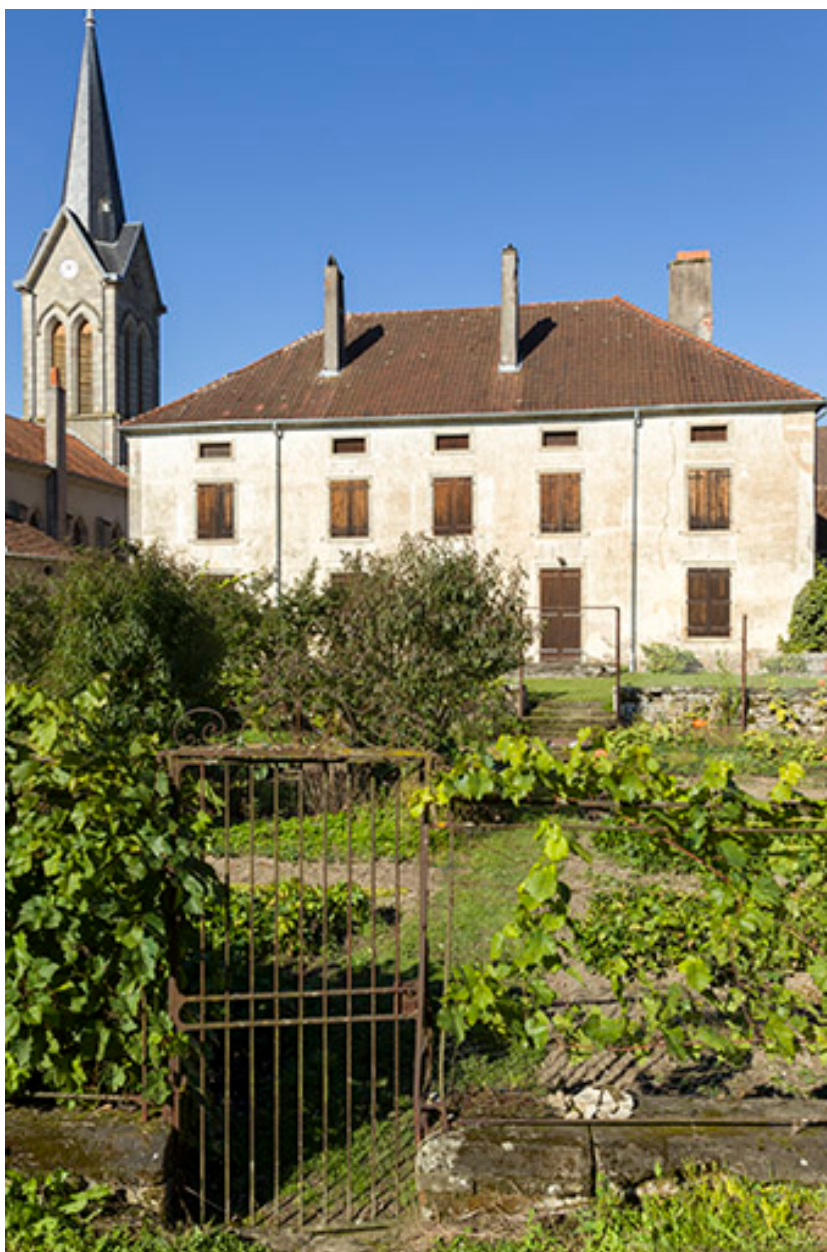
Vue d'ensemble du jardin et de la façade postérieure.

Devant la façade postérieure (est) se trouve une cour enherbée et un jardin potager, donnant sur le canal.

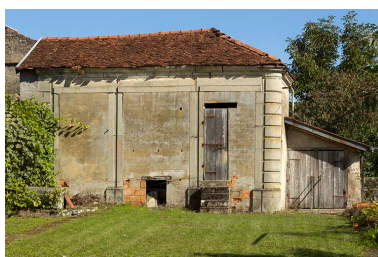
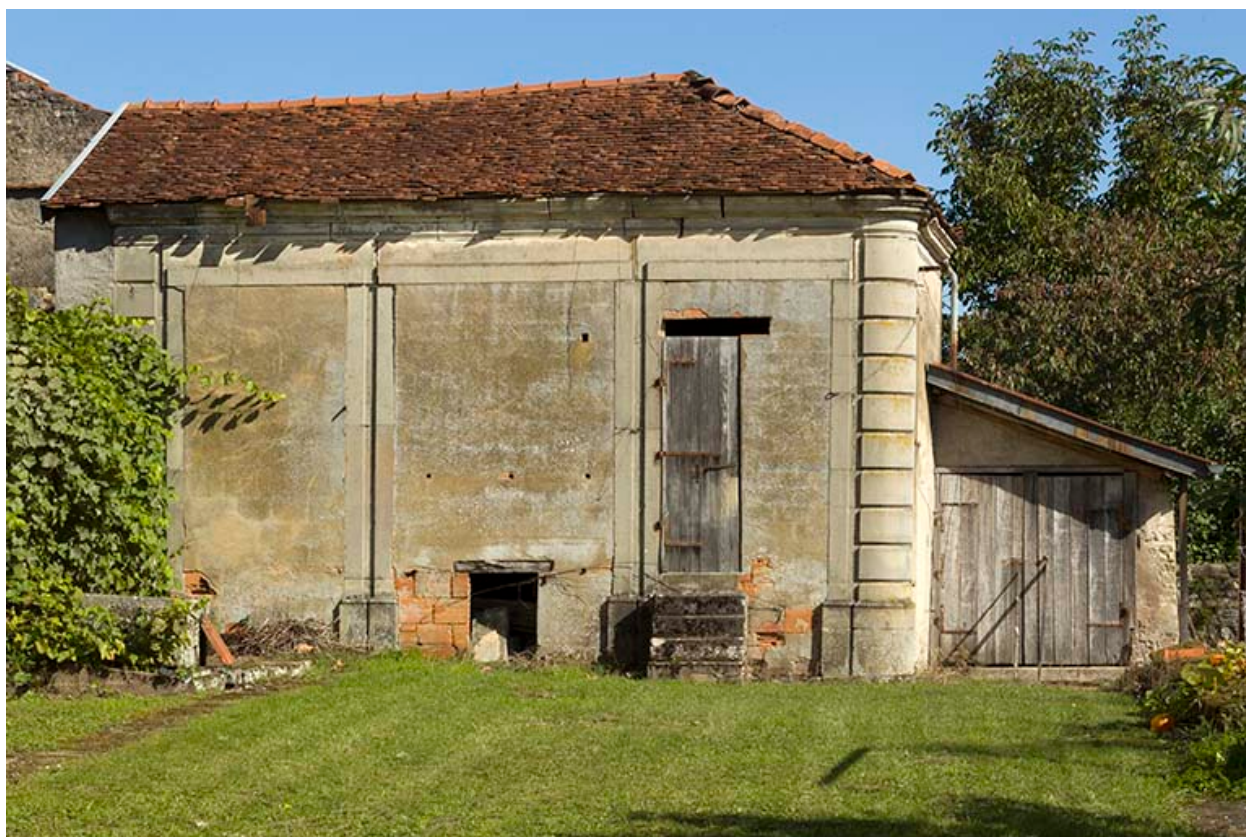
Façade sud de l'édicule du jardin.

Occupant le nord-est de la parcelle, un édicule couvert en petites tuiles, toit à demi-croupe, est construit en moellons de calcaire partiellement enduit, dont les larges ouvertures sont comblées avec des briques : il combine un certain nombre d'éléments décoratifs du vocabulaire néo-classique : une corniche, des cannelures, des éléments de pierre taillée, des chainages d'angles en bossage, dont les formes diffèrent aux angles sud-est (qui paraît remanié) et sud-ouest. Il pourrait s'agir d'une ancienne dépendance du presbytère, édifiée à la fin du 19ème (?) : orangerie, buanderie, lavoir? ( Dans *l'Architecture considérée sous le rapport de l'art, des mœurs et de la législation*, Claude Nicolas Ledoux, à propos des lavoirs, n'écrit-il pas : " on les entoure de colonnes, de piliers carrés ; on les charge de bossages." ) Son dernier usage était celui de salle de cinéma paroissial.

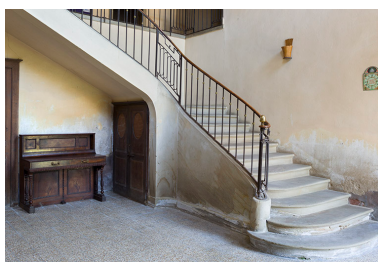
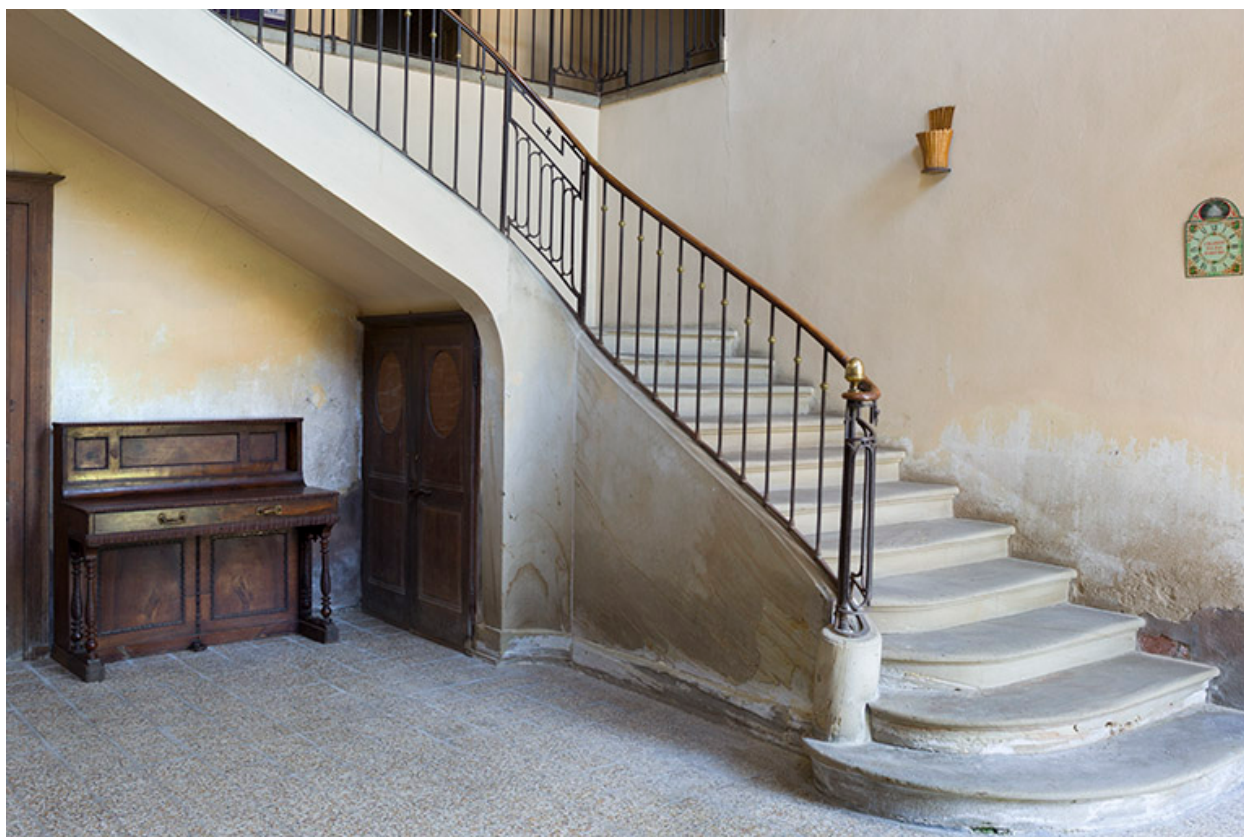
escalier de distribution intérieur.  
Phot. Sonia Dourlot  
IVR43\_20157001435NUC2A

escalier de distribution intérieur.

L'escalier intérieur desservant l'étage est ouvert, à deux volées en équerre, avec un repos, à limon fermé. Le départ de rampe est sommé d'un amortissement ovoïde doré (laiton?) La rampe est de fer forgé; elle est surmontée d'une main courante en bois. A l'étage, le palier donne accès à sept portes, dont celle qui ouvre sur un escalier tournant à gauche, en charpente, éclairé par un oculus de la façade sud (le seul parmi trois qui n'est pas comblé) desservant le comble.

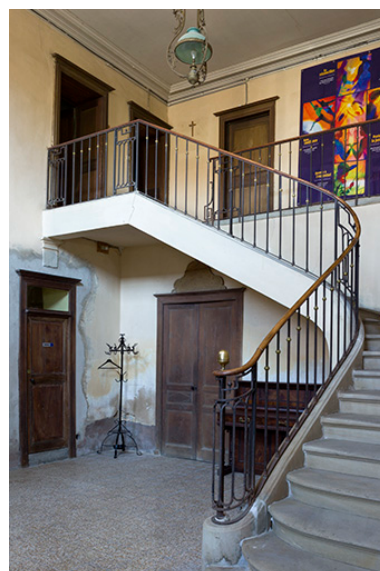
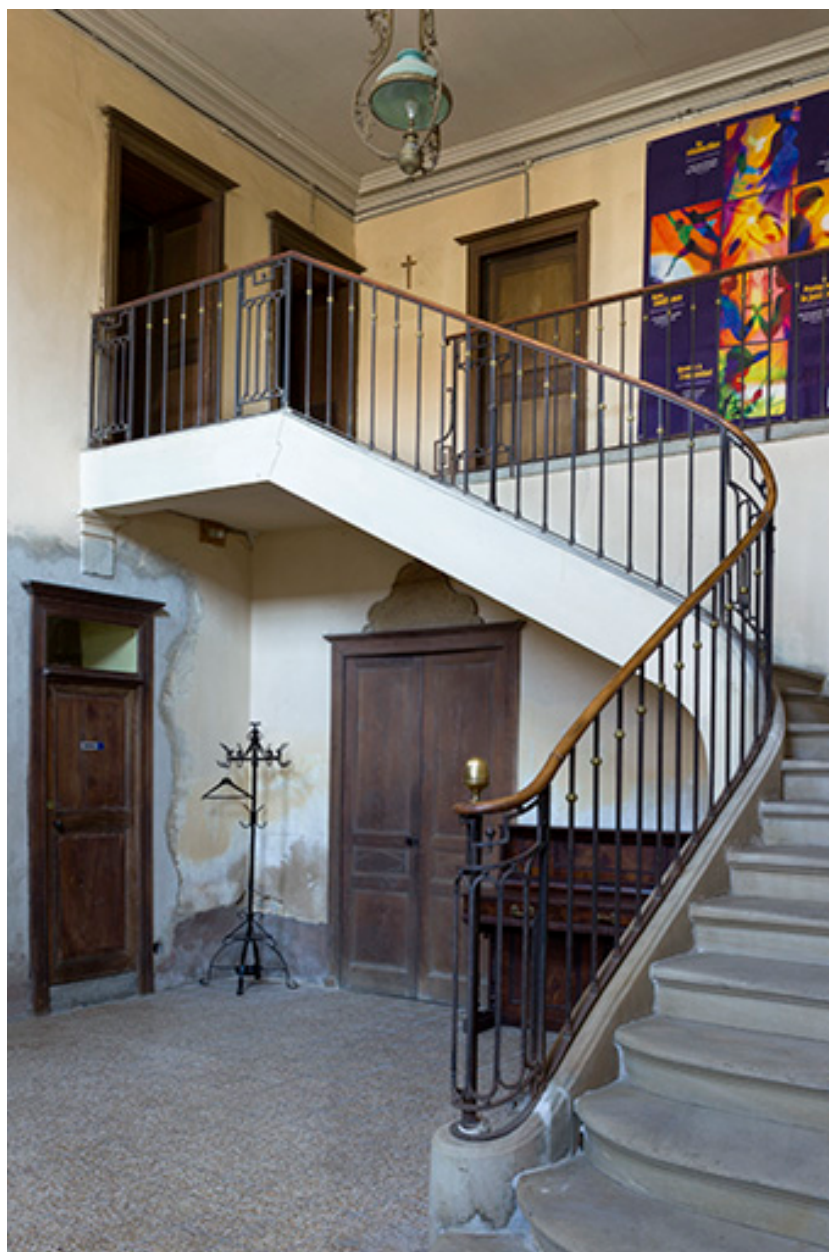
Vue d'ensemble de l'escalier  
de distribution intérieur.  
Phot. Sonia Dourlot  
IVR43\_20157001436NUC2A

Vue d'ensemble de l'escalier de distribution intérieur.

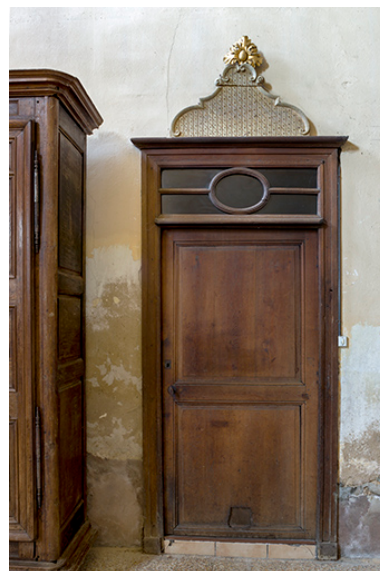
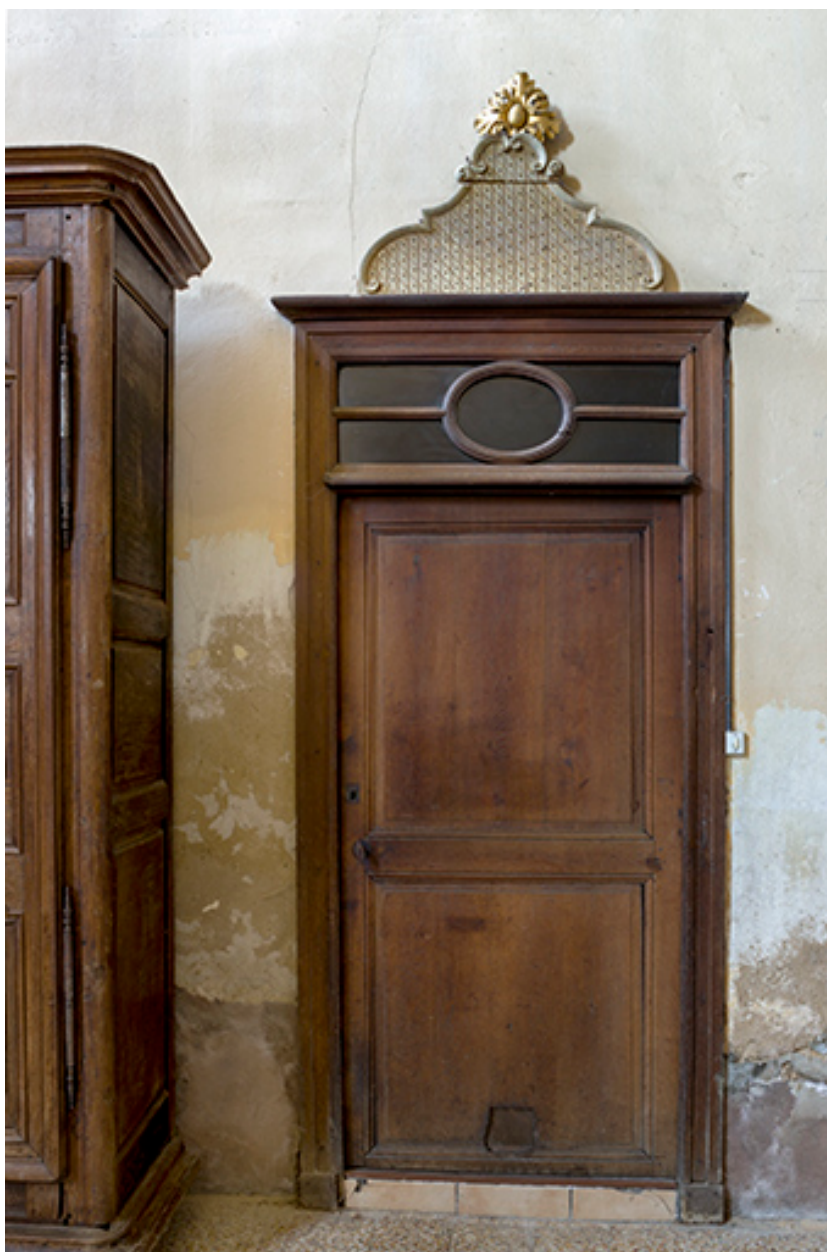
porte et dessus de porte  
Phot. Sonia Dourlot  
IVR43\_20157001439NUC2A

porte et dessus de porte

Autour du vestibule, les dessus de porte sont sommés d'un couronnement en bois en trapèze curviligne à motif losangé pointé. L'un d'entre eux est surmonté d'un motif feuillagé doré. Les impostes sont ornés d'oculi ovales flanqués d'un bandeau de bois. Les fenêtres ont des vantaux à petits carreaux et ferment par une espagnolette de fer forgé.

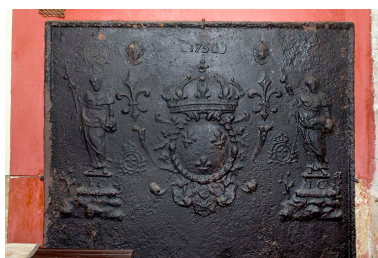
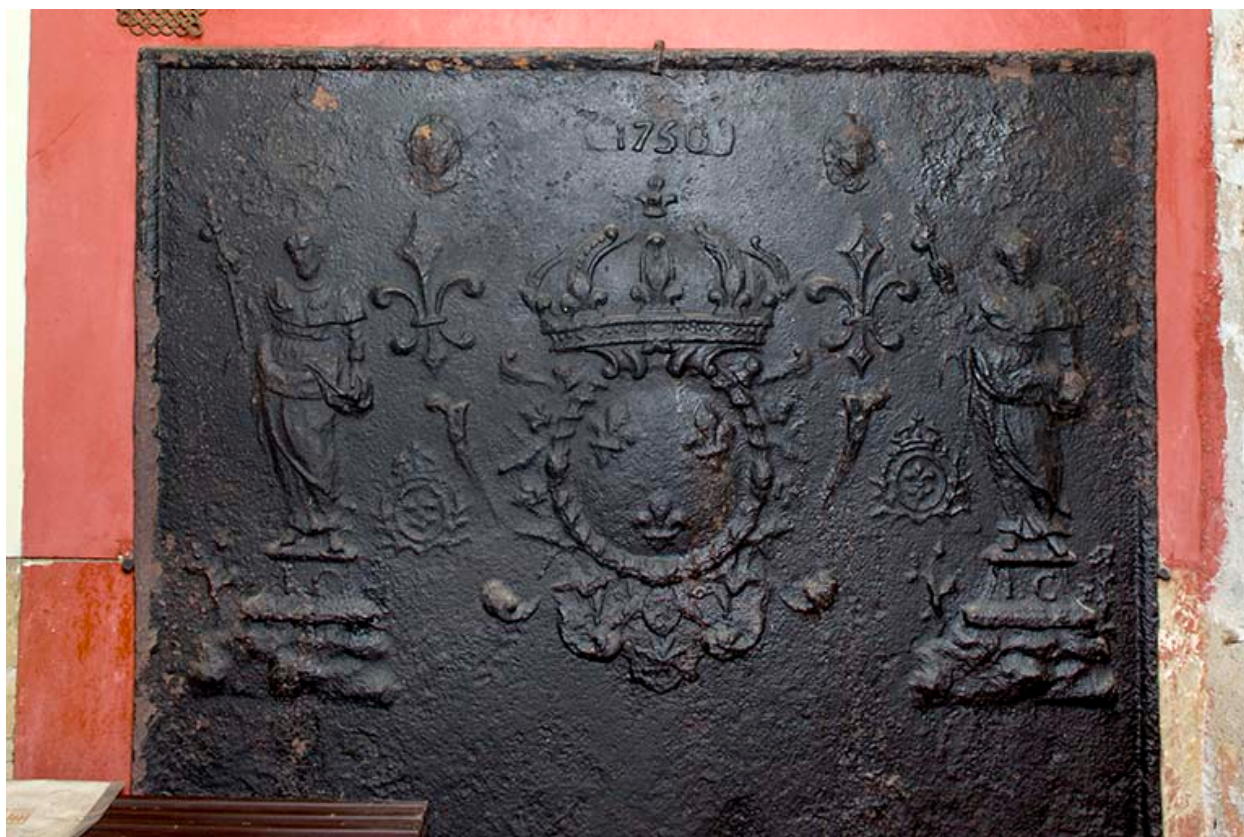
Plaque de cheminée de la pièce  
d'angle sud-ouest en rez-de-  
chaussée portant la date 1750.  
Phot. Sonia Dourlot  
IVR43\_20157001441NUC2A

Plaque de cheminée de la pièce d'angle sud-ouest en rez-de-chaussée portant la date 1750.

En 1831, Charles-Pierre Mathelat confie à l'entrepreneur Parant le soin de « reconstruire la maison et bâtiment qu'il possède à Corre» situé immédiatement au nord de l'église. Des plans sont alors dressés et un devis établi pour refaire ce bâtiment qui pourrait bien dater de 1750, date que l'on trouve sur la plaque de cheminée en place et sur le fronton de fer forgé qui orne le portail. Le bâtiment qui figure sur cette parcelle 181, sur le cadastre de 1819, ne paraît pas correspondre aux volumes actuels, en particulier sa façade est; il pourrait s'agir d'une construction antérieure. A t elle été modifiée comme la maison qui lui fait face, (3 rue Hauviller) morphologiquement assez semblable, et qui résulte de la réunion de deux anciens bâtiments distincts? (Selon la mémoire orale, il s'agirait de l'œuvre de deux frères, maçons ?) qui se seraient fait sensiblement la même maison, de part et d'autre de la rue. Au 3, le linteau de la porte sur la façade postérieure porte la date 1757 et mentionnerait également le nom de Jean Baptiste Mathelat, (fils de Jean Claude) de son épouse Anne Thérèse Laurence Le Vert.) L'ordonnancement des façades aux percements réguliers et symétriques par travées, comme la taille et les dimensions des cheminées attestant une certaine recherche de confort domestique, le soin apporté aux menuiseries, boiseries et dessus de portes, la forme de l'escalier et de la rampe confortent plutôt une datation au XIX ème.

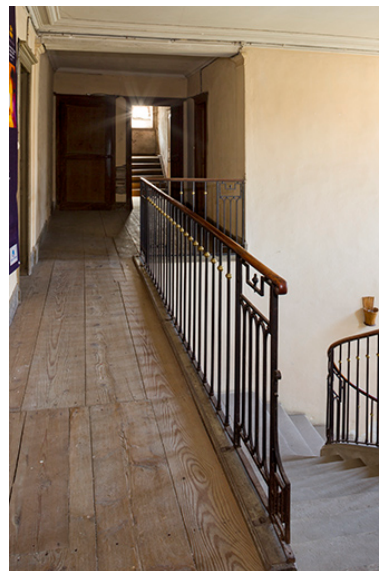
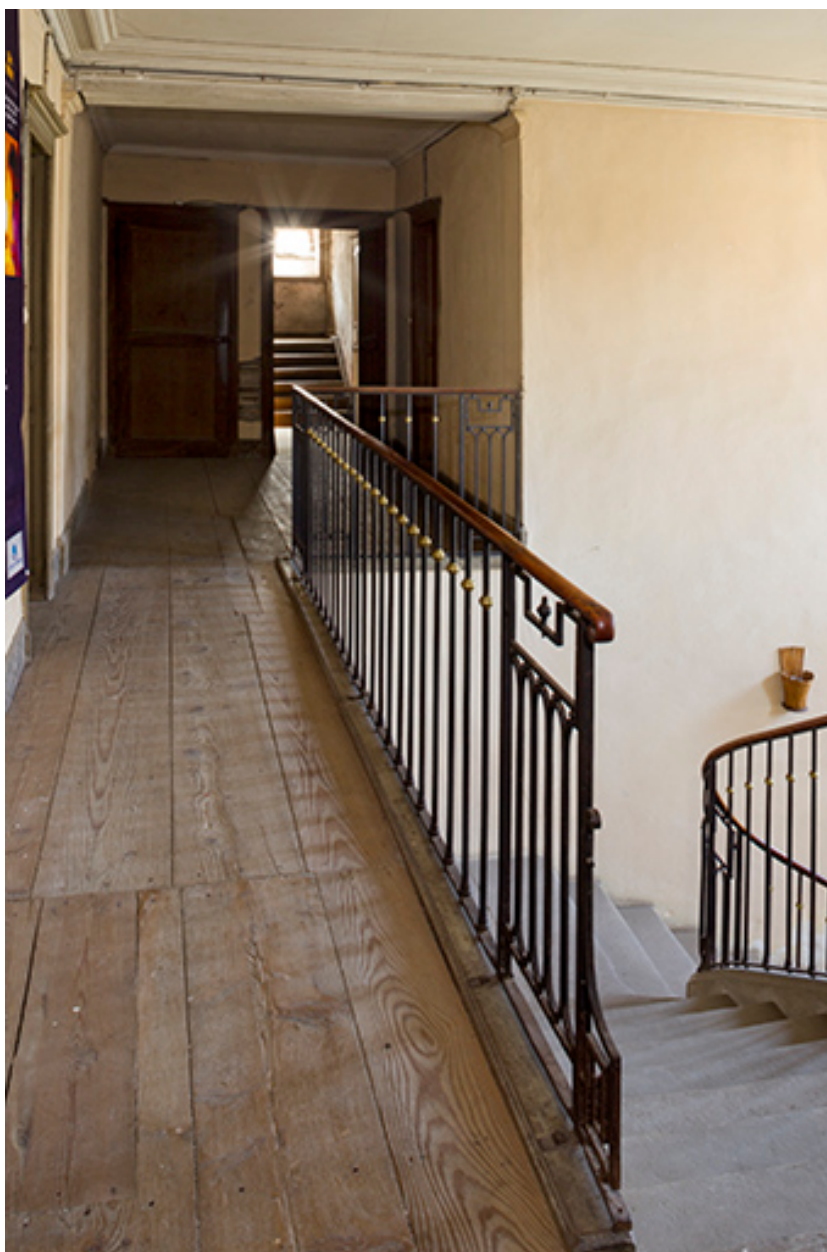
Vue d'ensemble de la distribution  
de l'aile sud à l'étage et escalier  
du comble prenant la lumière  
par son oculus sur le pignon sud.  
Phot. Sonia Dourlot  
IVR43\_20157001445NUC2A

Vue d'ensemble de la distribution de l'aile sud à l'étage et escalier du comble prenant la lumière par son oculus sur le pignon sud.

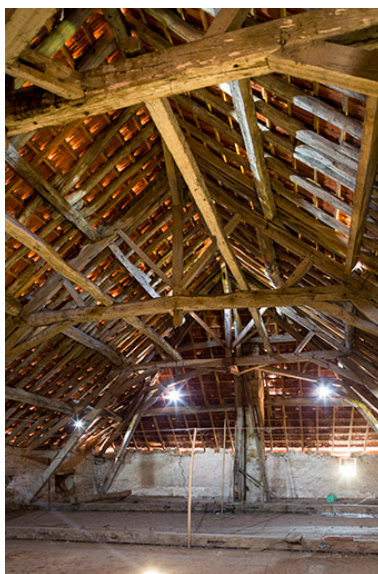
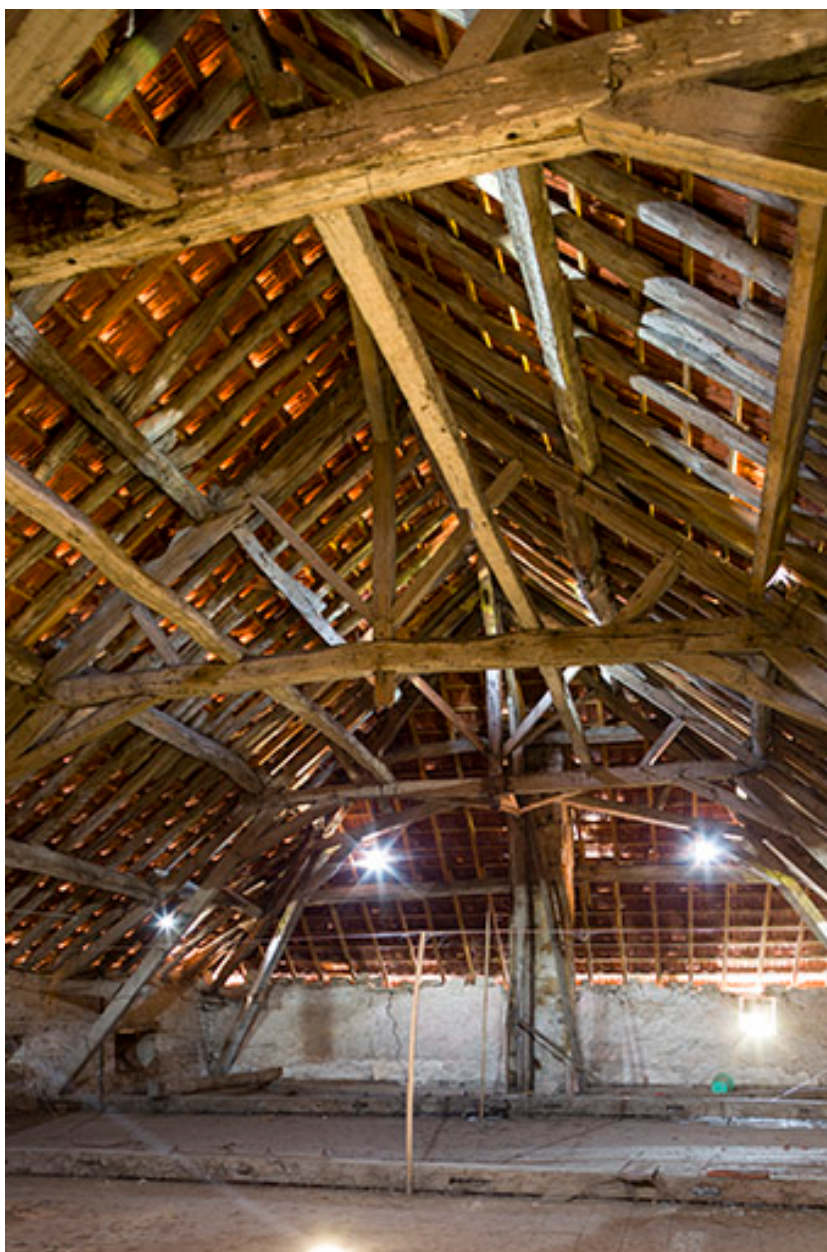
Vue intérieure de la charpente de toit.  
Phot. Sonia Dourlot  
IVR43\_20157001446NUC2A

Vue intérieure de la charpente de toit.
