Bourgogne-Franche-Comté, Haute-Saône  
Gy  
rue Derrière les Tours

## Demeure, rue Derrière les Tours

Numéro de dossier : IA00016254  
Date de l'enquête initiale : 2013  
Date(s) de rédaction : 1987, 2013  
Cadre de l'étude : inventaire topographique  
Degré d'étude : étudié  
Référence du dossier Monument Historique : PA00102190

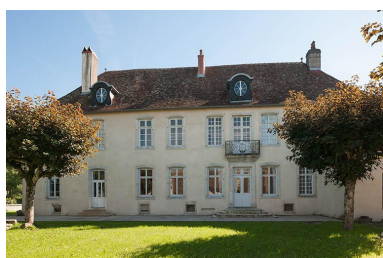
Façade nord  
Phot. Jérôme Mongreville  
IVR43\_20137000330NUCA

Façade nord

La façade nord du logis est rythmée par huit travées composées de baies dont les linteaux sont principalement des linteaux en arcs segmentaires. Seules une porte et une porte-fenêtre de l'étage possèdent des linteaux droits.

La cave est éclairée par quatre soupiraux quadrangulaires alors que les combles le sont par deux oculi.

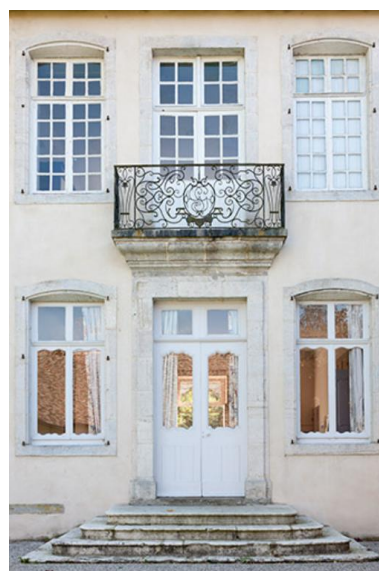
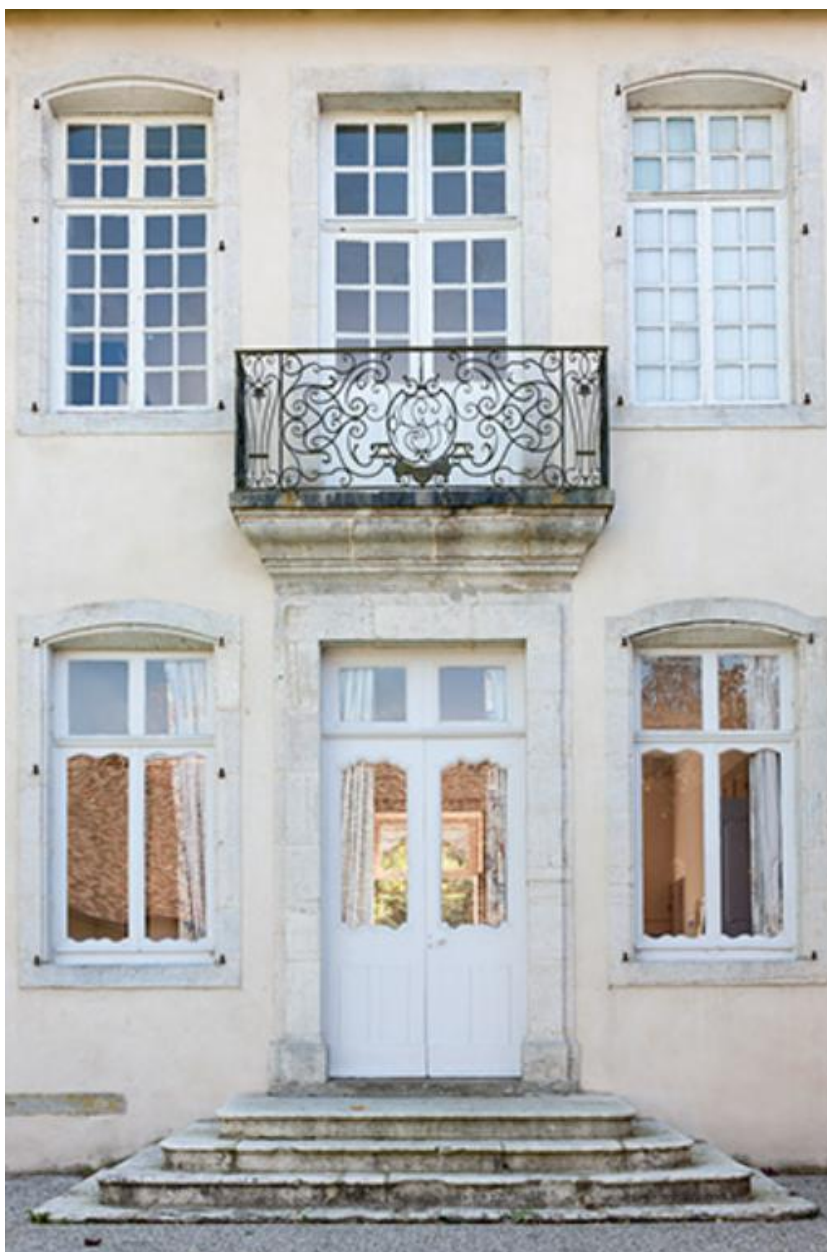
Détail de la partie  
centrale de la façade nord  
Phot. Jérôme Mongreville  
IVR43\_20137000332NUCA

Détail de la partie centrale de la façade nord

La date de 1760 est portée sur le balcon de la façade nord du logis. La ferronnerie du balcon porte les initiales GG entrelacées ; ces initiales font selon toute vraisemblance référence aux noms des propriétaires de l'époque.

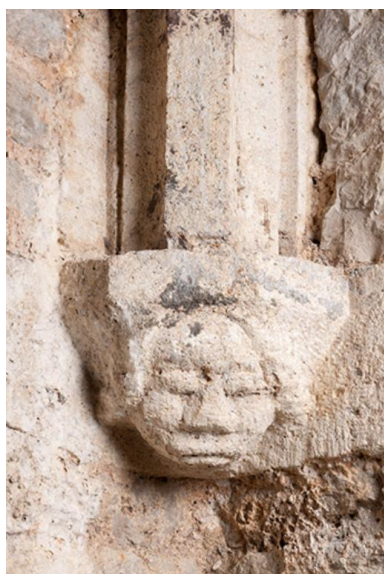
Détail d'un culot de retombée  
de la voute sur croisées d'ogives  
Phot. Jérôme Mongreville  
IVR43\_20137000334NUCA

Détail d'un culot de retombée de la voûte sur croisées d'ogives

Le logis est construit sur une cave voûtée sur croisées d'ogives exceptionnelle, composée de deux vaisseaux séparés par sept colonnes. Certains culots de retombées des ogives sont sculptés de visages humains grimaçants (homme tirant la langue...).

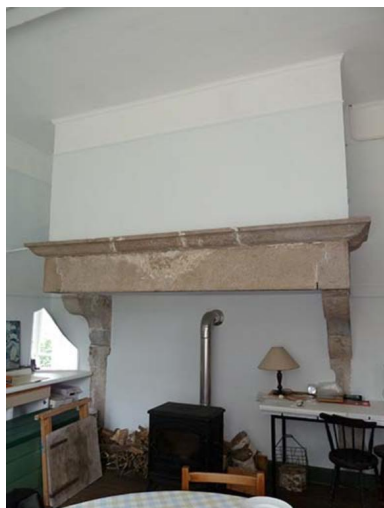
Cheminée de l'une des salles  
(ouest) du rez-de-chaussée  
Phot. Sabrina Dalibard  
IVR43\_20137000809NUC2A

Cheminée de l'une des salles (ouest) du rez-de-chaussée

L'intérieur a subi de nombreuses transformations au gré des différents usages du bâtiment. Dans la partie ouest du rez-de-chaussée, il subsiste une cheminée monumentale en pierre calcaire.

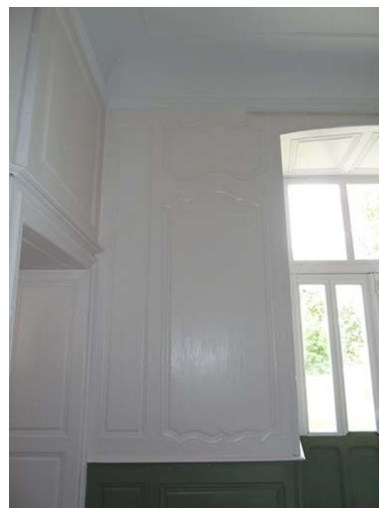
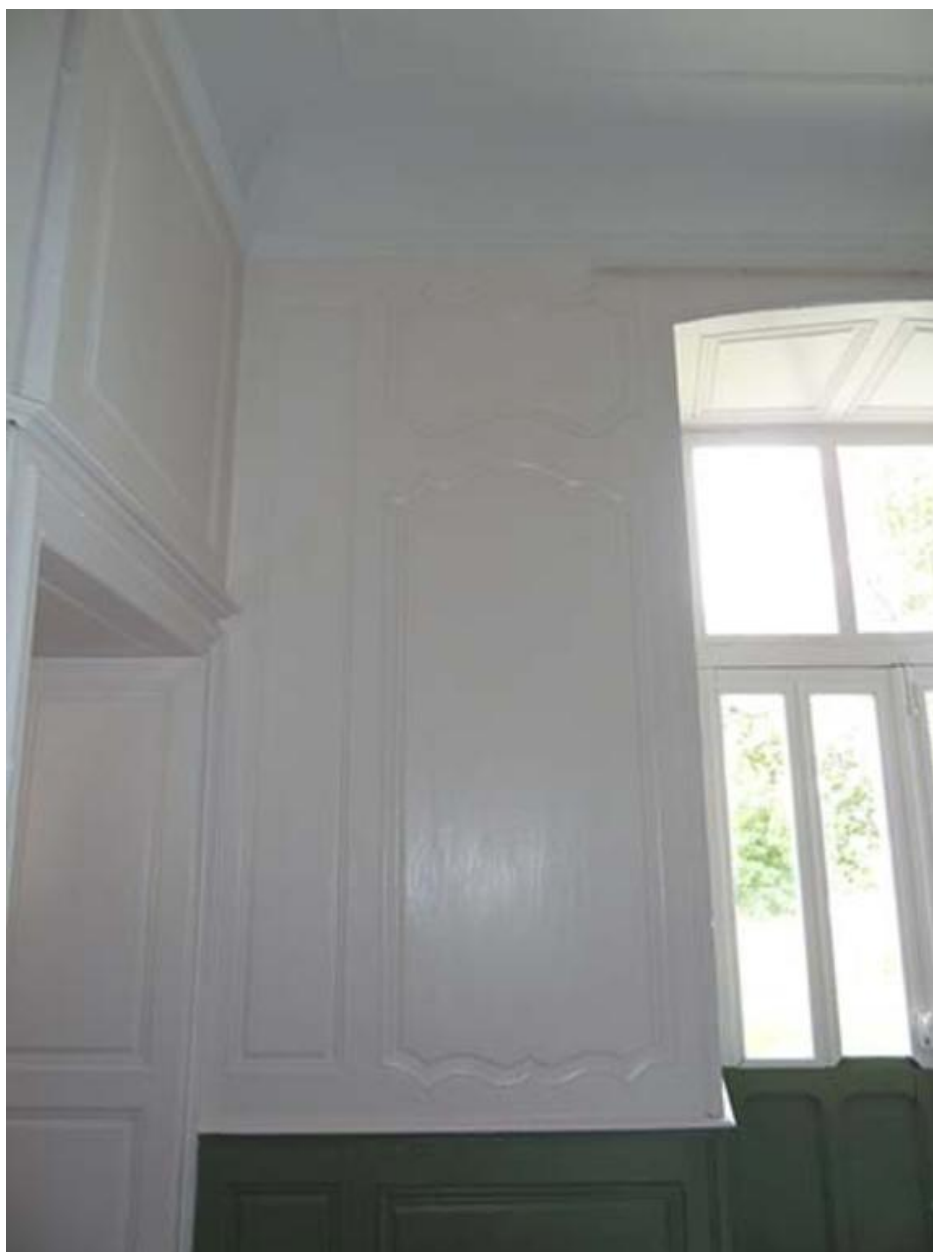
Boiseries de l'étage  
Phot. Sabrina Dalibard  
IVR43\_20137000811NUC2A

Boiseries de l'étage

A l'instar du rez-de-chaussée, la distribution d'origine du premier étage a été très remaniée. Il subsiste toutefois, dans la partie ouest de la construction, des boiseries et une cheminée en marbre.

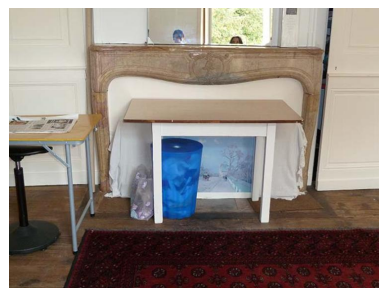
Cheminée en marbre de l'étage  
(partie ouest du bâtiment)  
Phot. Sabrina Dalibard  
IVR43\_20137000814NUC2A

Cheminée en marbre de l'étage (partie ouest du bâtiment)

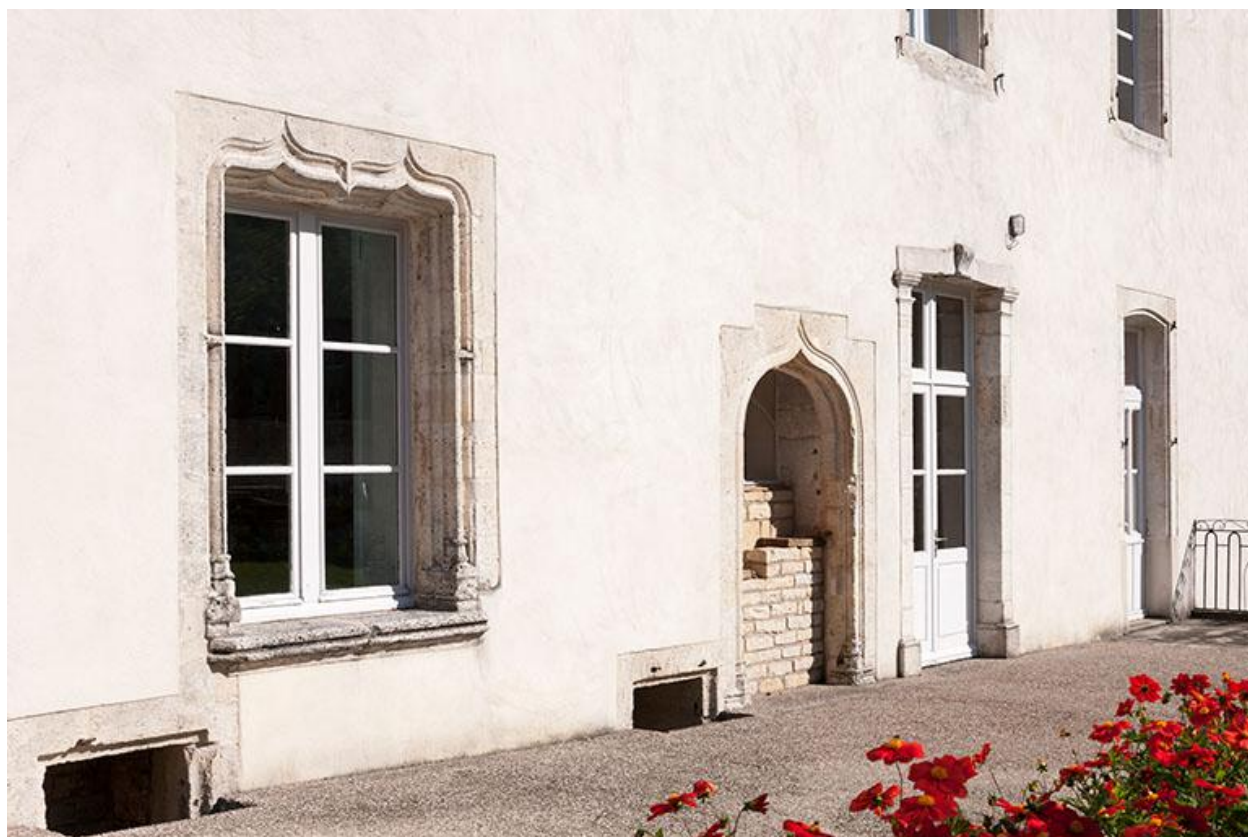
Détail de la façade sud  
Phot. Jérôme Mongreville  
IVR43\_20137000326NUCA

Détail de la façade sud

La façade de la partie Est de la construction est rythmée par six travées composées de baies dont les linteaux sont en arcs segmentaires. Deux baies plus anciennes possèdent un encadrement différent : une fenêtre à linteau orné d'une double accolade et une porte en anse de panier surmontée d'une accolade. La partie centrale est traversée par un porche au rez-de-chaussée. La façade sud de la partie ouest est percée de baies quadrangulaires.

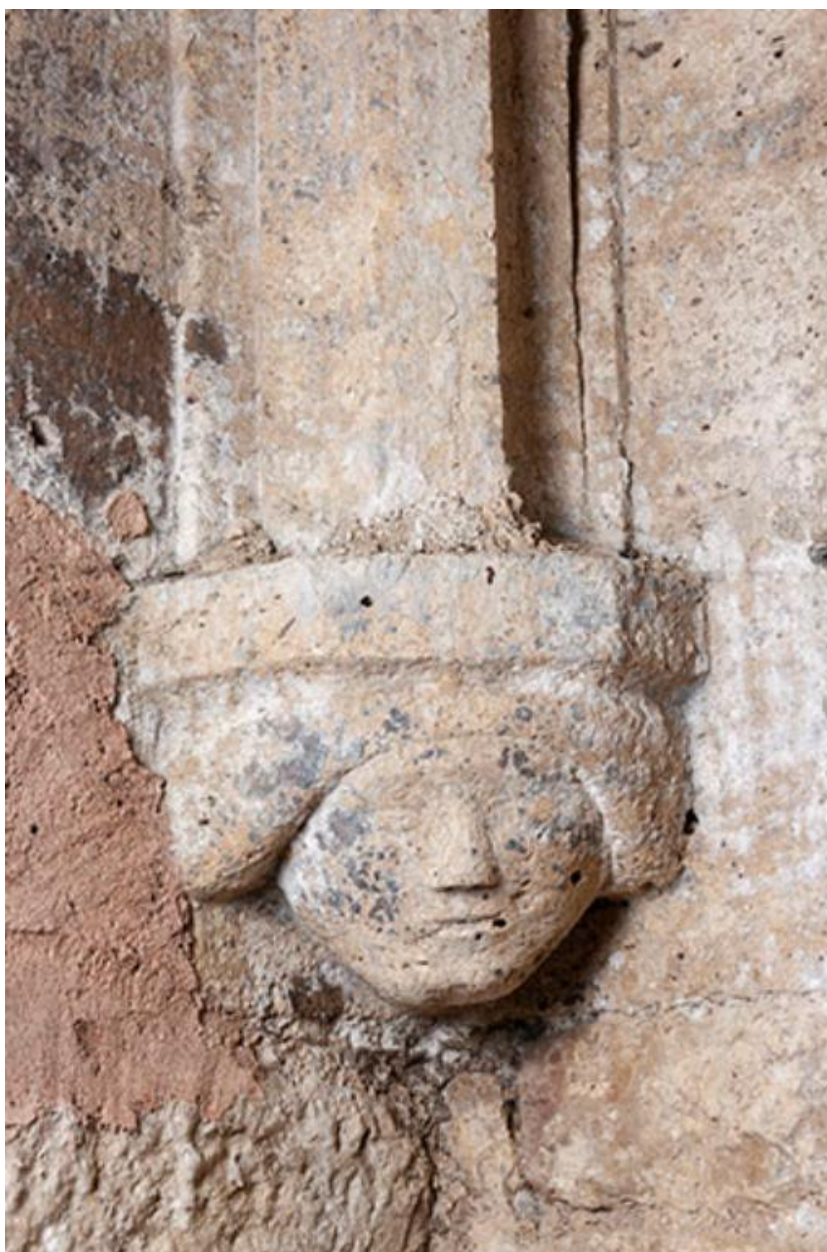
Détail d'un culot de retombée  
de la voute sur croisées d'ogives  
Phot. Jérôme Mongreville  
IVR43\_20137000335NUCA

Détail d'un culot de retombée de la voute sur croisées d'ogives
