Bourgogne-Franche-Comté, Doubs  
Villeneuve-d'Amont  
la Perrière

## **ferme**

Numéro de dossier : IA00014110  
Date de l'enquête initiale : 1975  
Date(s) de rédaction : 1975  
Cadre de l'étude : inventaire topographique  
Degré d'étude : étudié

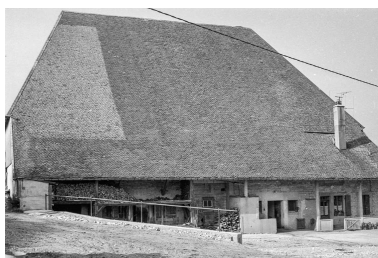
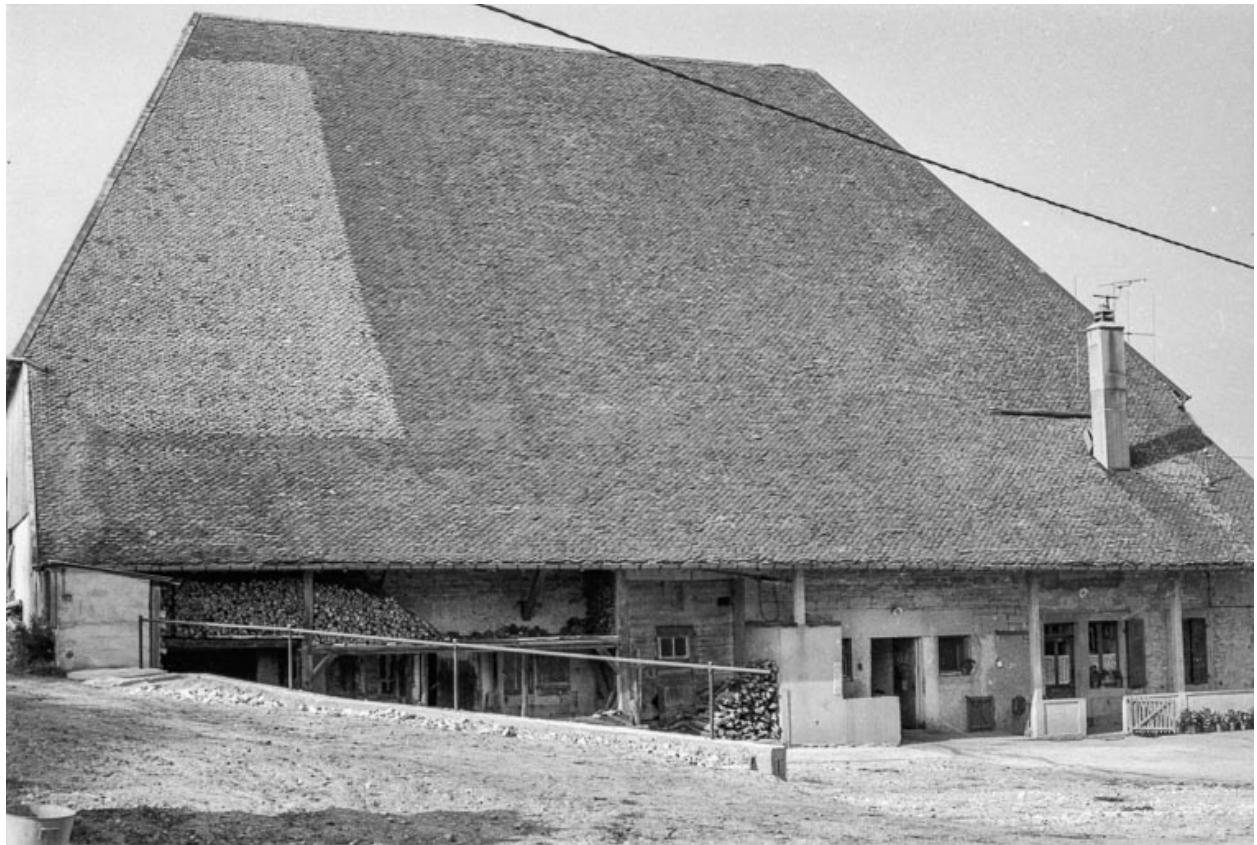
Façade antérieure.  
Phot. Gilbert Poinot  
IVR43\_19752501352Z

Façade antérieure.

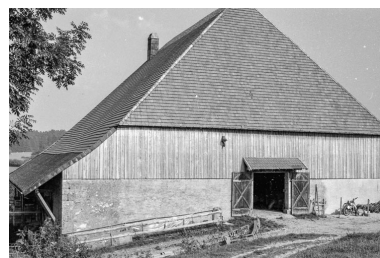
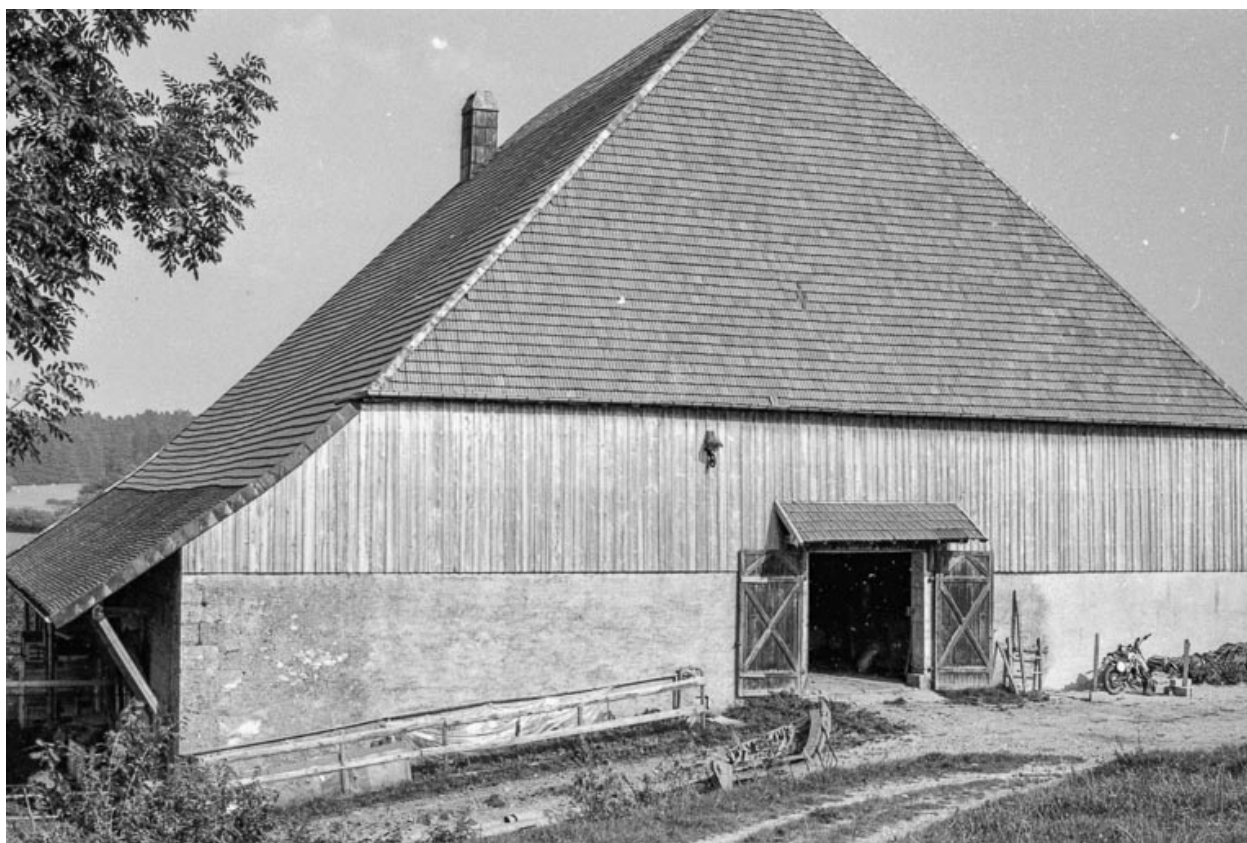
Pignon gauche.  
Phot. Gilbert Poinot  
IVR43\_19752501350Z

Pignon gauche.

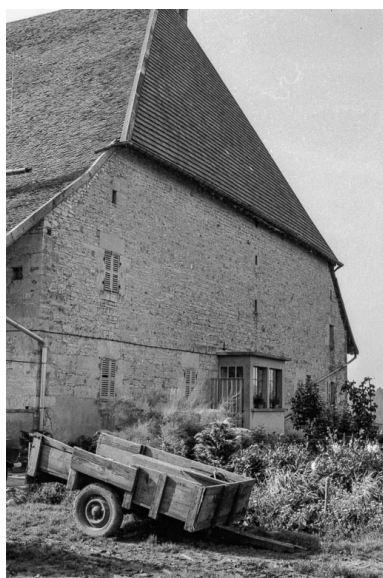
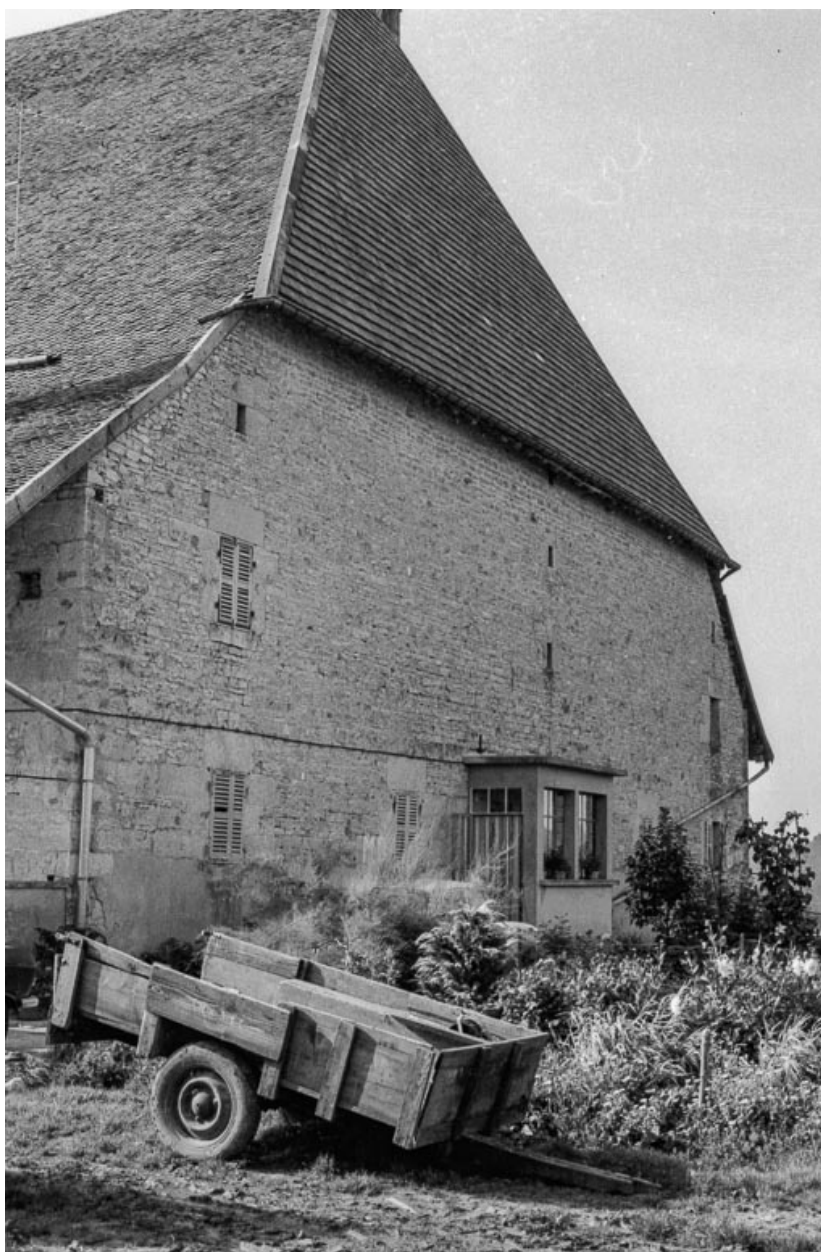
Pignon d'habitation.  
Phot. Gilbert Poinot  
IVR43\_19752501353Z

Pignon d'habitation.

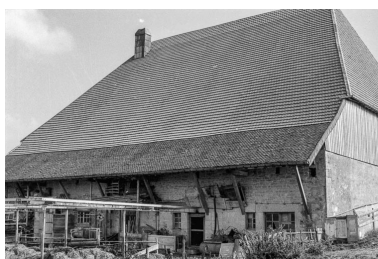
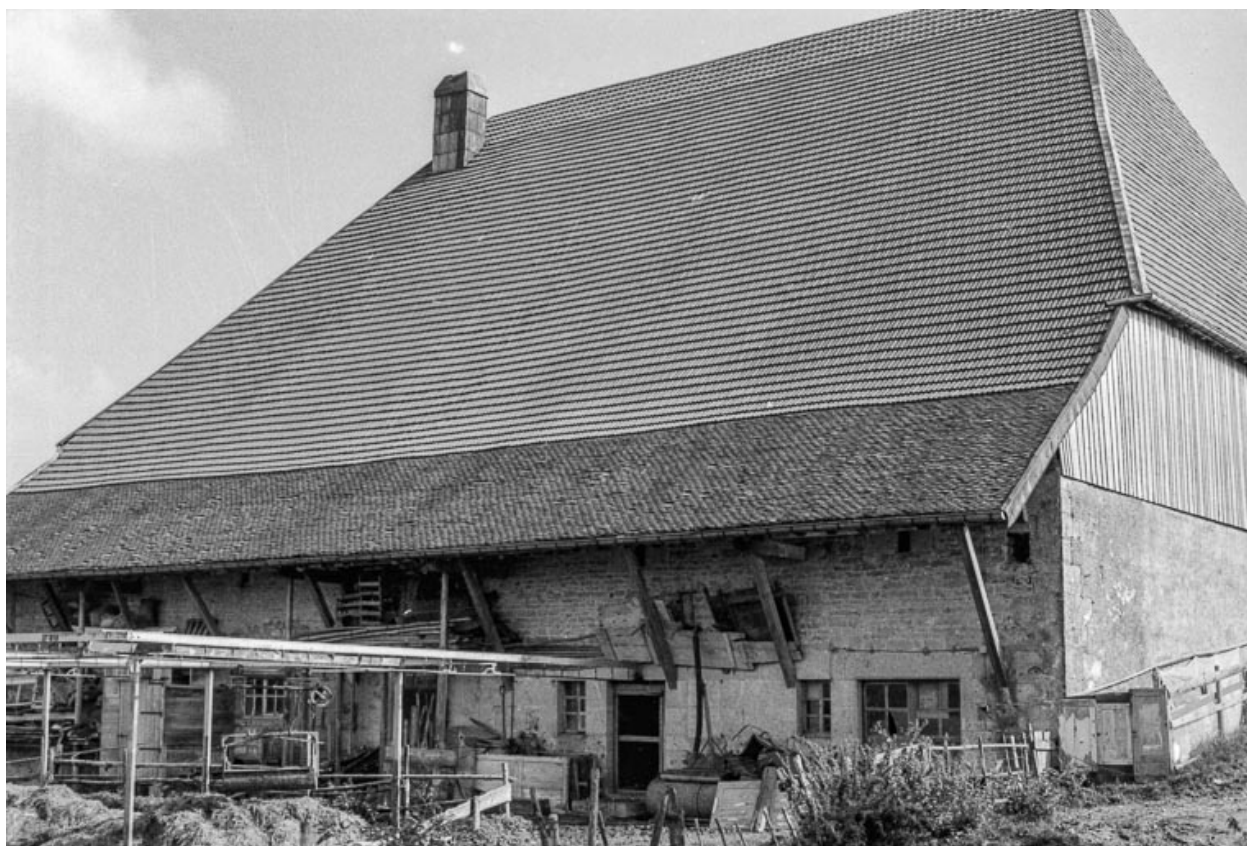
Façade postérieure.  
Phot. Gilbert Poinot  
IVR43\_19752501351Z

Façade postérieure.

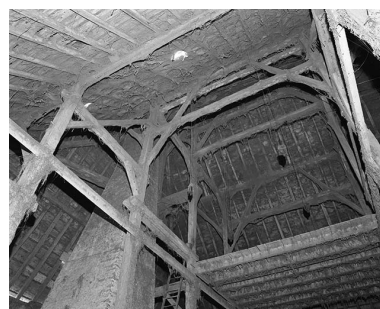
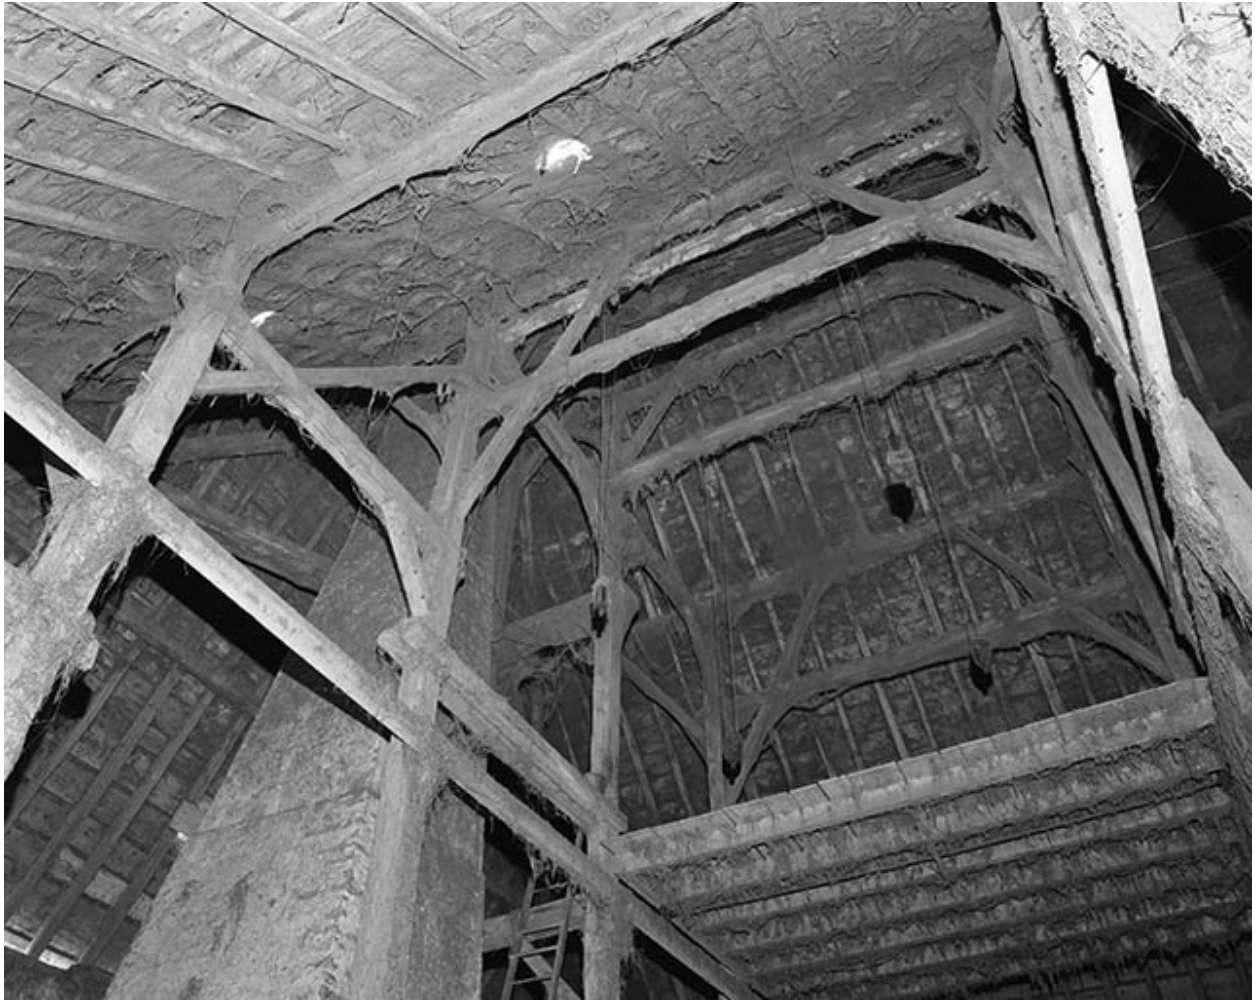
Disposition d'ensemble  
de la charpente.  
Phot. Dominique Dominguez  
IVR43\_19792500264X

Disposition d'ensemble de la charpente.

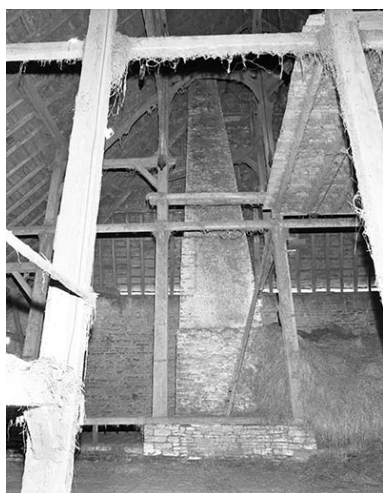
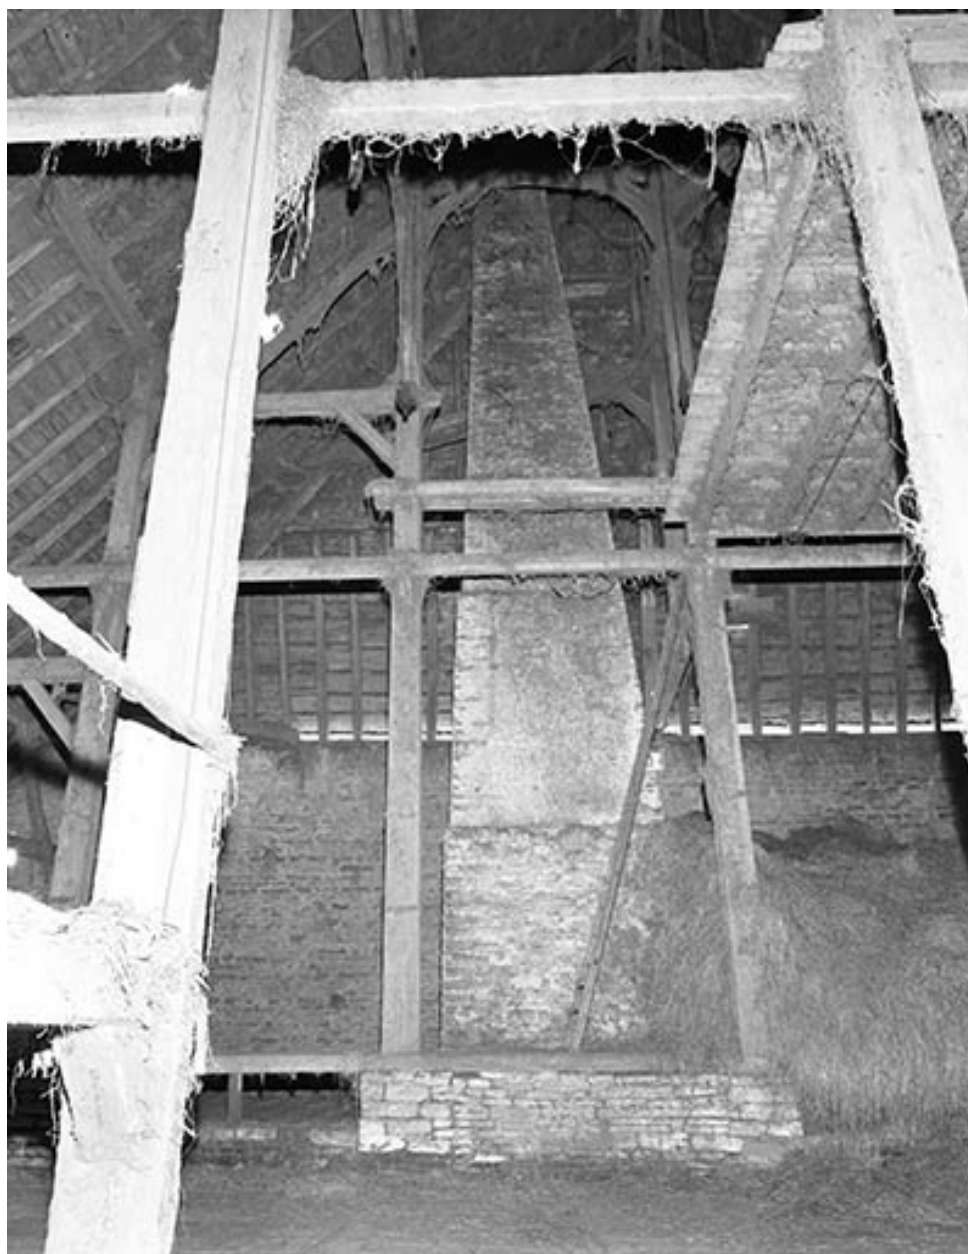
Charpente et cheminée.  
Phot. Dominique Dominguez  
IVR43\_19792500266X

Charpente et cheminée.

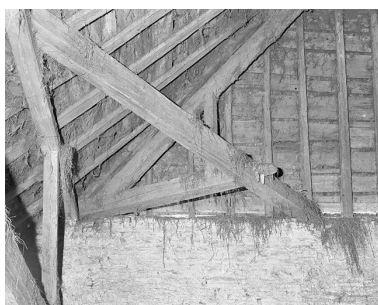
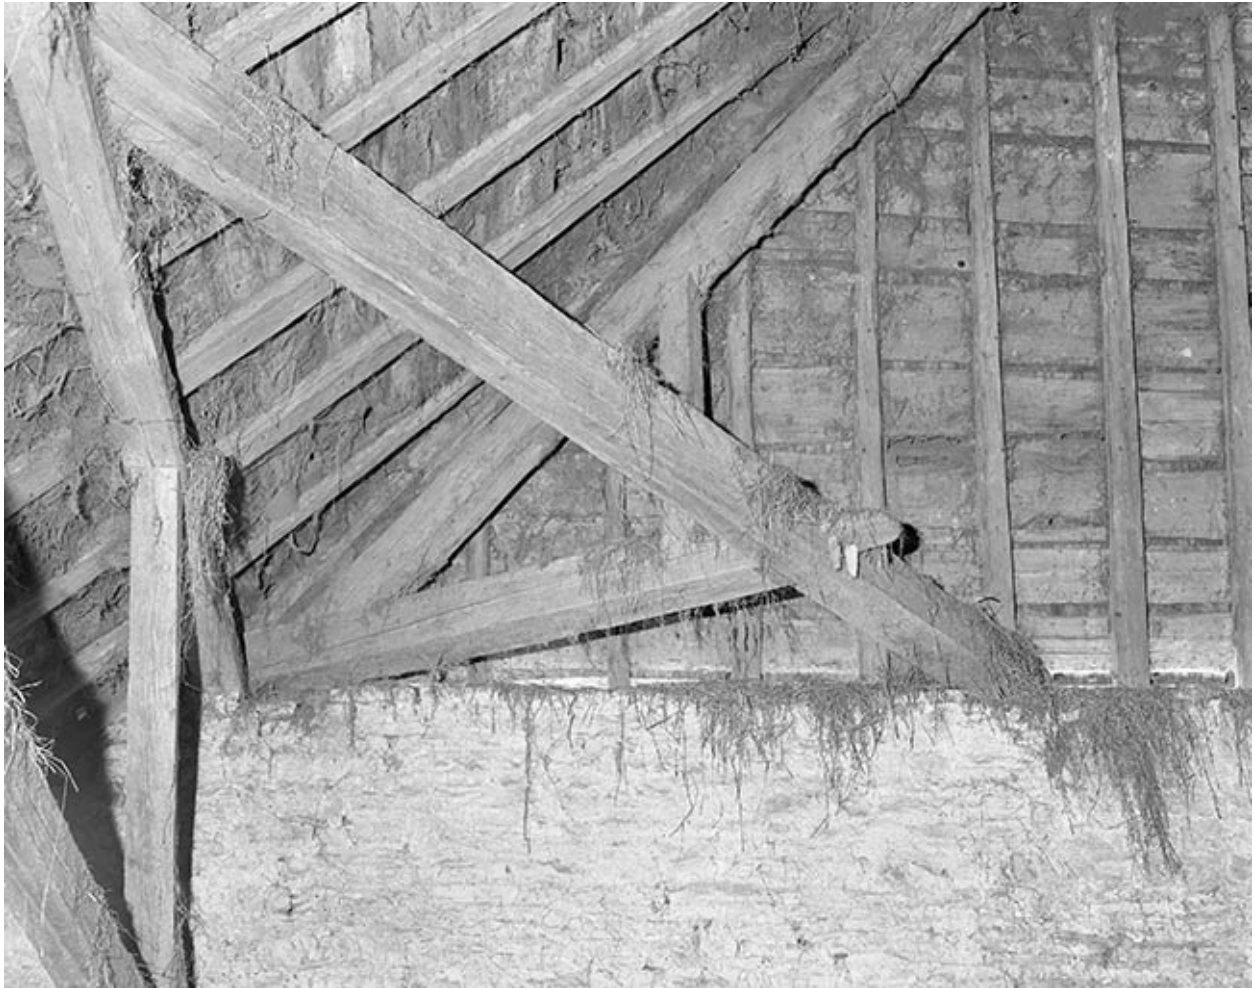
Détail de la charpente au  
niveau d'une demi-croupe.  
Phot. Dominique Dominguez  
IVR43\_19792500265X

Détail de la charpente au niveau d'une demi-croupe.

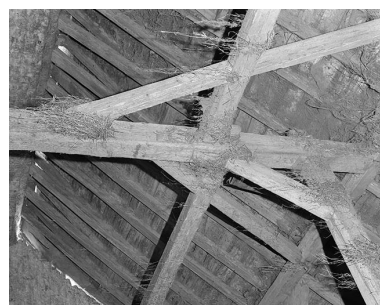
Poteau de charpente  
latéral d'une ferme.  
Phot. Dominique Dominguez  
IVR43\_19792500267X

Poteau de charpente latéral d'une ferme.

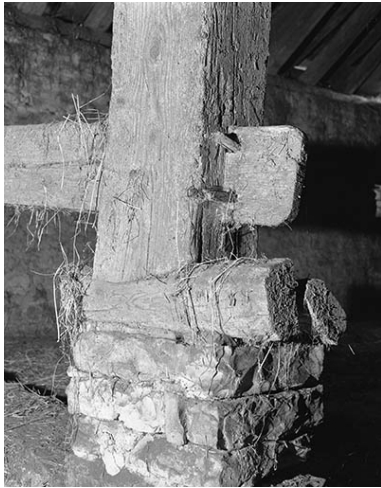
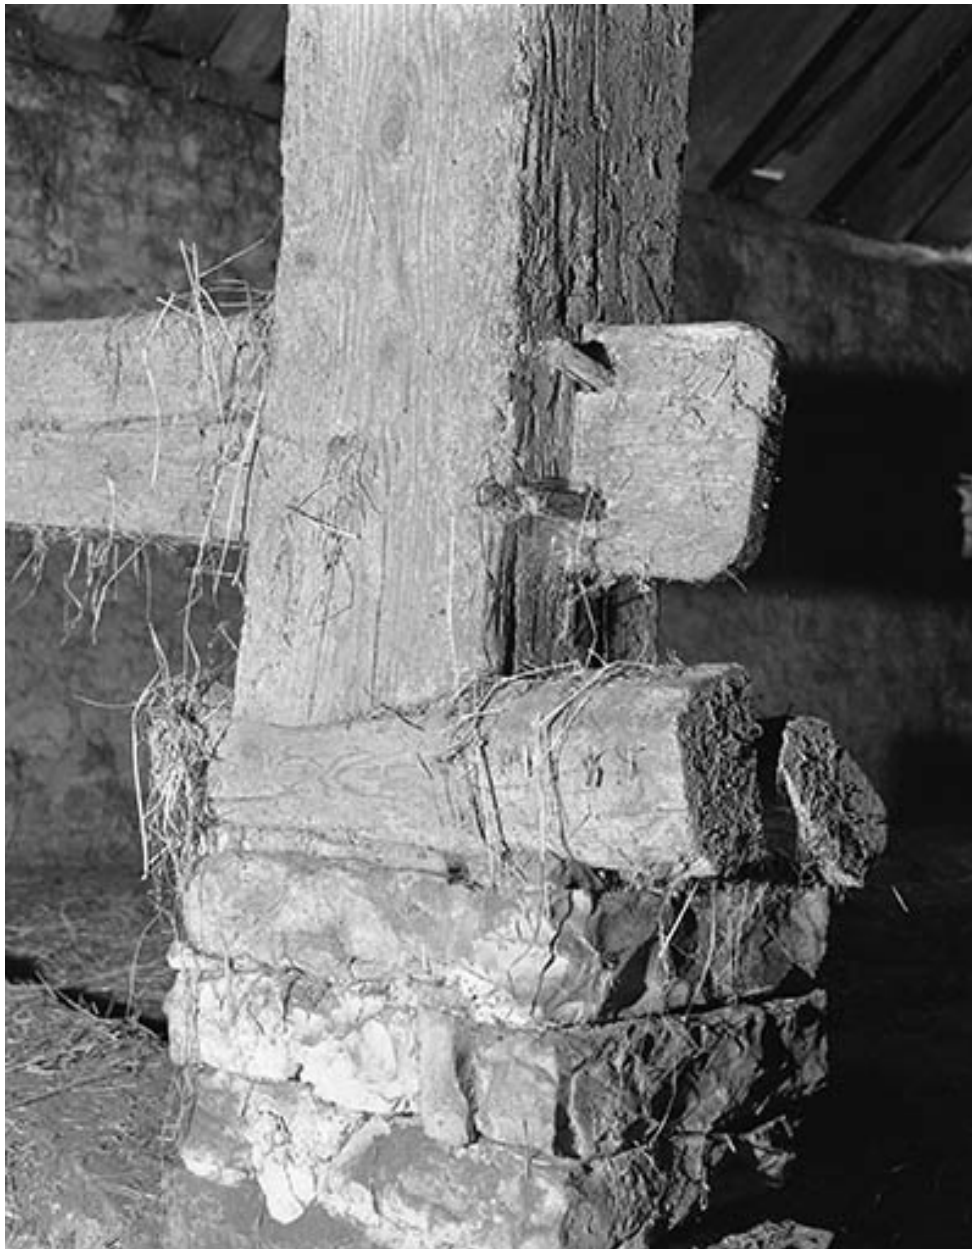
IVR43\_19792500268X

Partie inférieure d'un poteau  
de charpente au niveau  
de la partie habitation.

Partie inférieure d'un poteau de charpente au niveau de la partie habitation.
