Bourgogne-Franche-Comté, Doubs  
Besançon  
îlot Boitouset  
28 rue Rivotte

## maison

Numéro de dossier : IA25000453  
Date de l'enquête initiale : 1996  
Date(s) de rédaction : 2007  
Cadre de l'étude : enquête thématique régionale demeures bisontines  
Degré d'étude : étudié  
Référence du dossier Monument Historique : PA00101565

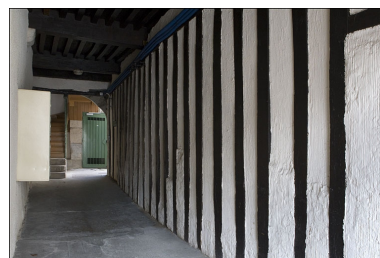
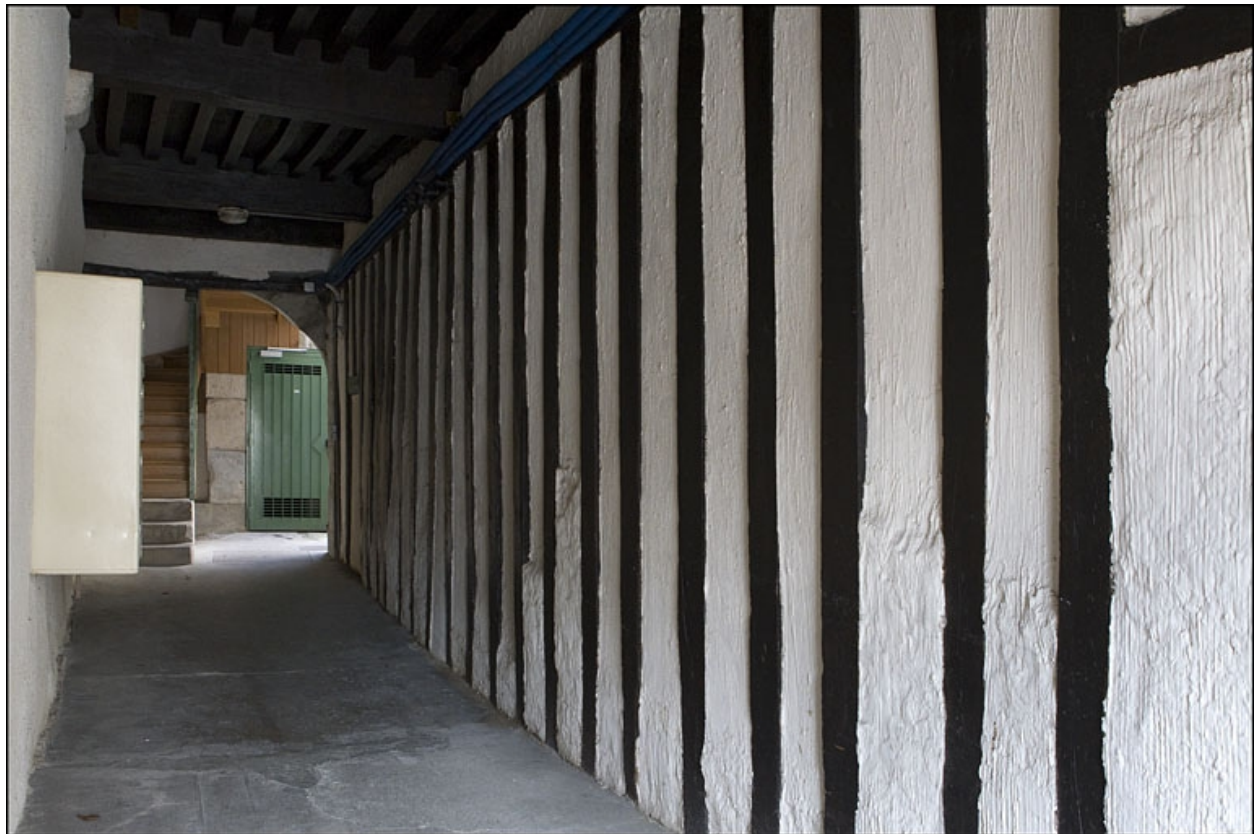
IVR43\_20102500470NUC2A

Vue du mur latéral droit, en pan de bois, du passage cocher.

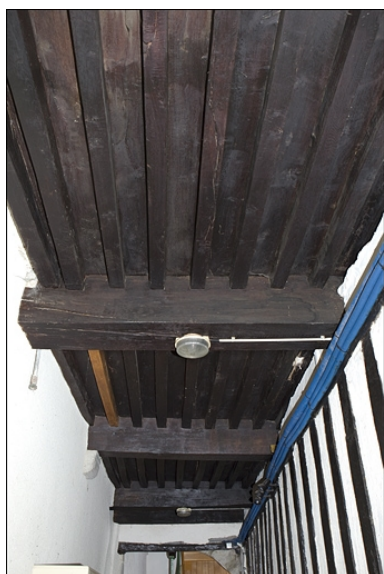
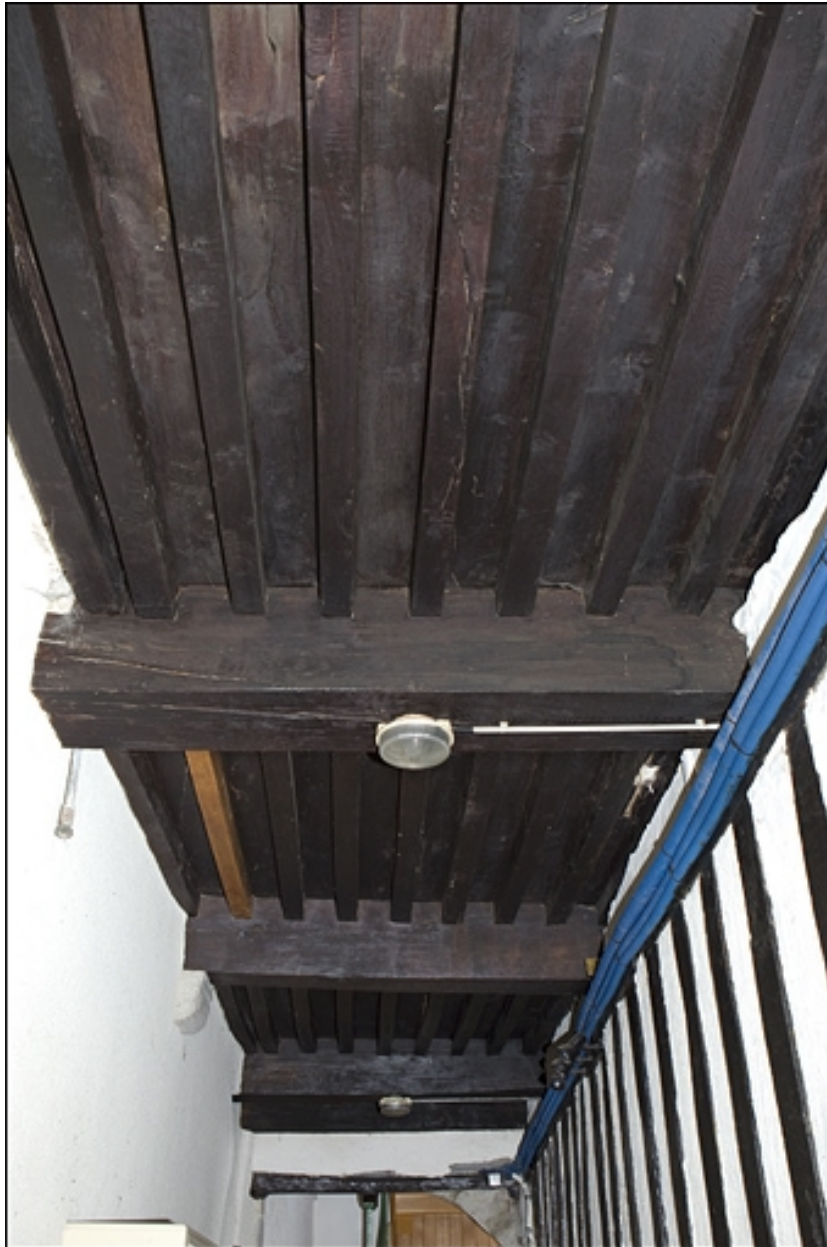
Vue du plafond à la française du passage cocher.  
Phot. Yves Sancey  
IVR43\_20102500471NUC2A

Vue du plafond à la française du passage cocher.

L'édifice, comprend un logis principal sur rue, bâti sur un sous-sol voûté en berceau, avec un passage cocher en position latérale, couvert d'un plafond à la française. Un logis secondaire parallèle, à cour centrale, est construit sur un dénivelé de terrain, avec un étage de soubassement orienté vers la première cour, dans lequel est situé un cellier voûté d'arêtes. Ces deux logis sont distribués par un escalier à cage ouverte en charpente et rampe à balustres de bois tourné, situé dans la première cour, et par d'autres escaliers secondaires dont l'un à une volée droite en maçonnerie situé dans l'aile gauche du logis secondaire. La façade principale sur rue est en pierre de taille, le reste étant majoritairement en moellon enduit.

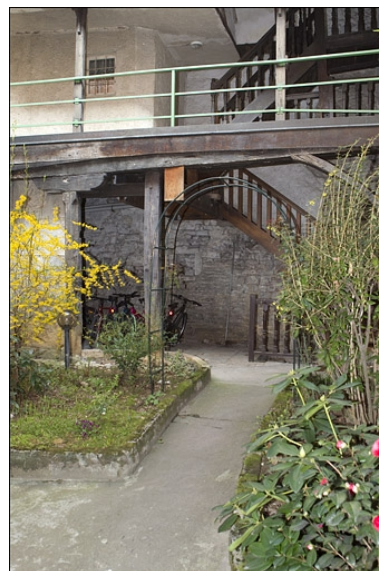
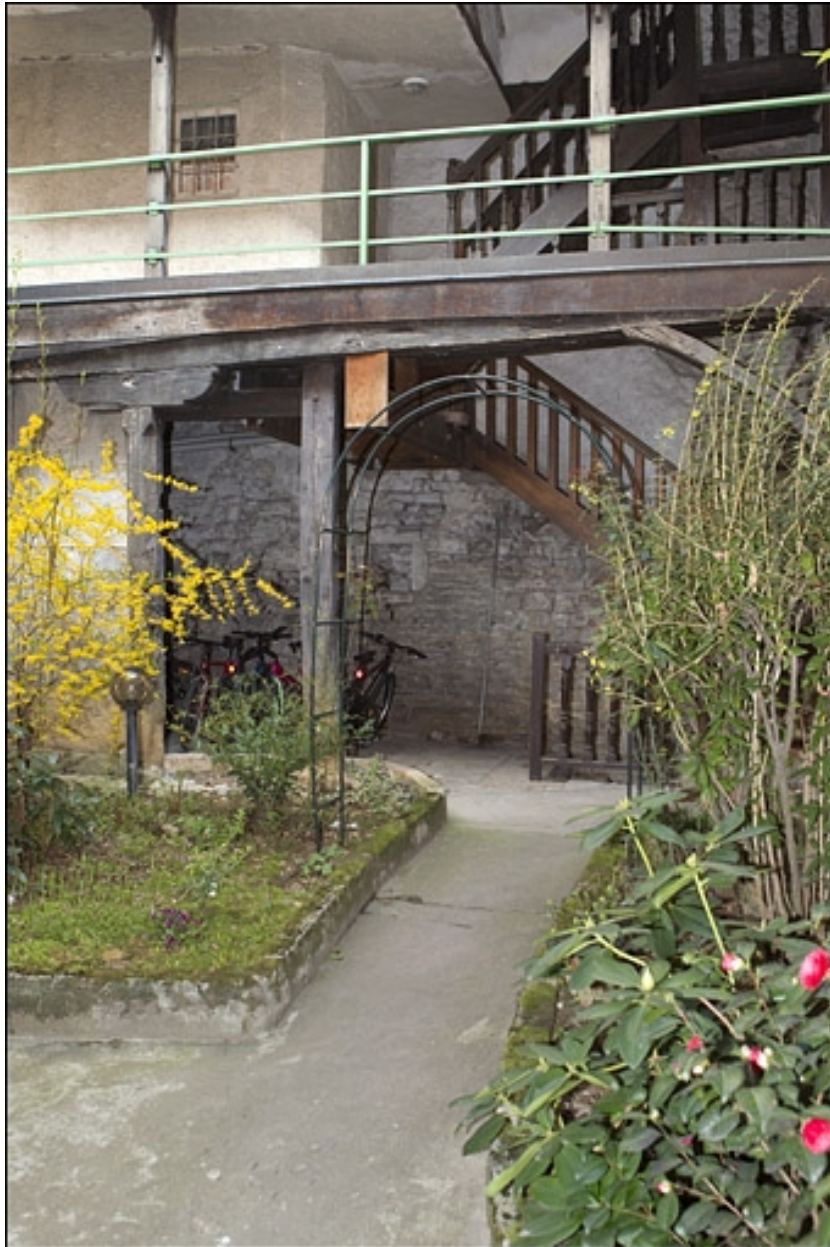
Vue de l'escalier à cage ouverte à droite de la première cour.  
Phot. Yves Sancey  
IVR43\_20102500472NUC2A

Vue de l'escalier à cage ouverte à droite de la première cour.

Matériau(x) du gros-oeuvre, mise en oeuvre et revêtement : calcaire ; enduit ; moellon ; pierre de taille  
Matériau(x) de couverture : tuile plate  
Étage(s) ou vaisseau(x) : sous-sol, étage de soubassement, 1 étage carré  
Couvrements : voûte d'arêtes ; voûte en berceau  
Élévations extérieures : élévation à travées  
Escaliers : escalier de distribution extérieur : escalier tournant à retours avec jour, cage ouverte, escalier en charpente ; escalier de distribution extérieur : escalier droit, cage ouverte, escalier en maçonnerie

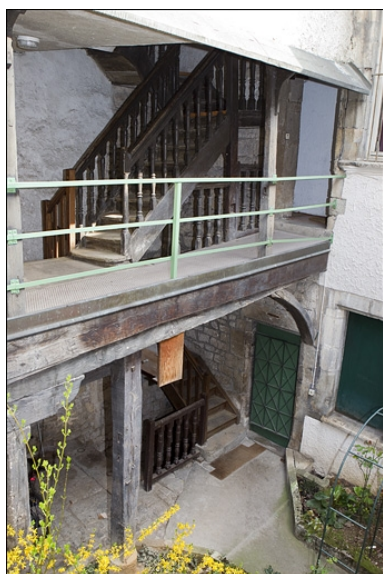
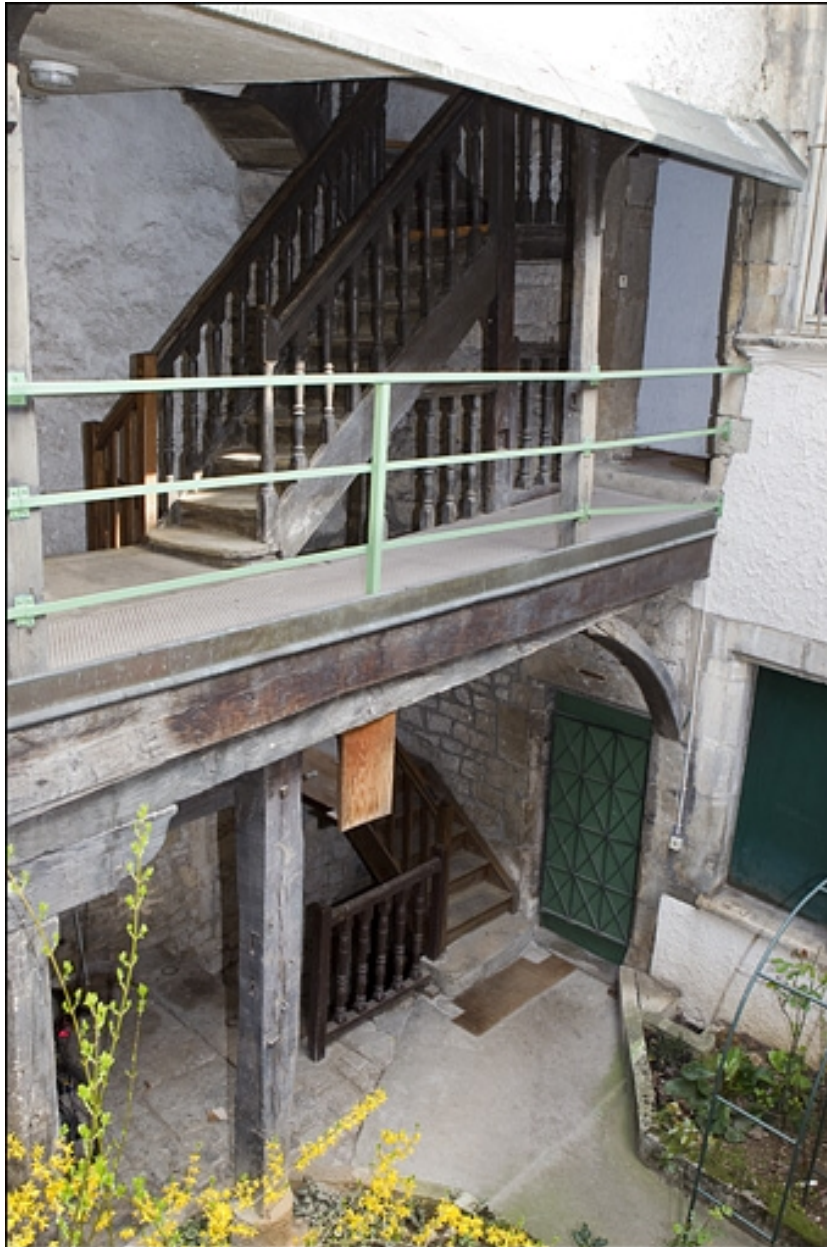
Vue d'ensemble de l'escalier à cage ouverte depuis le logis secondaire.

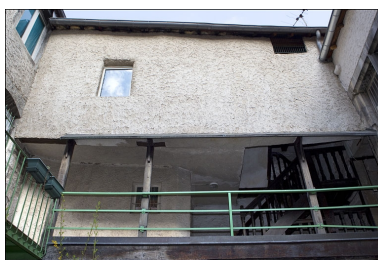
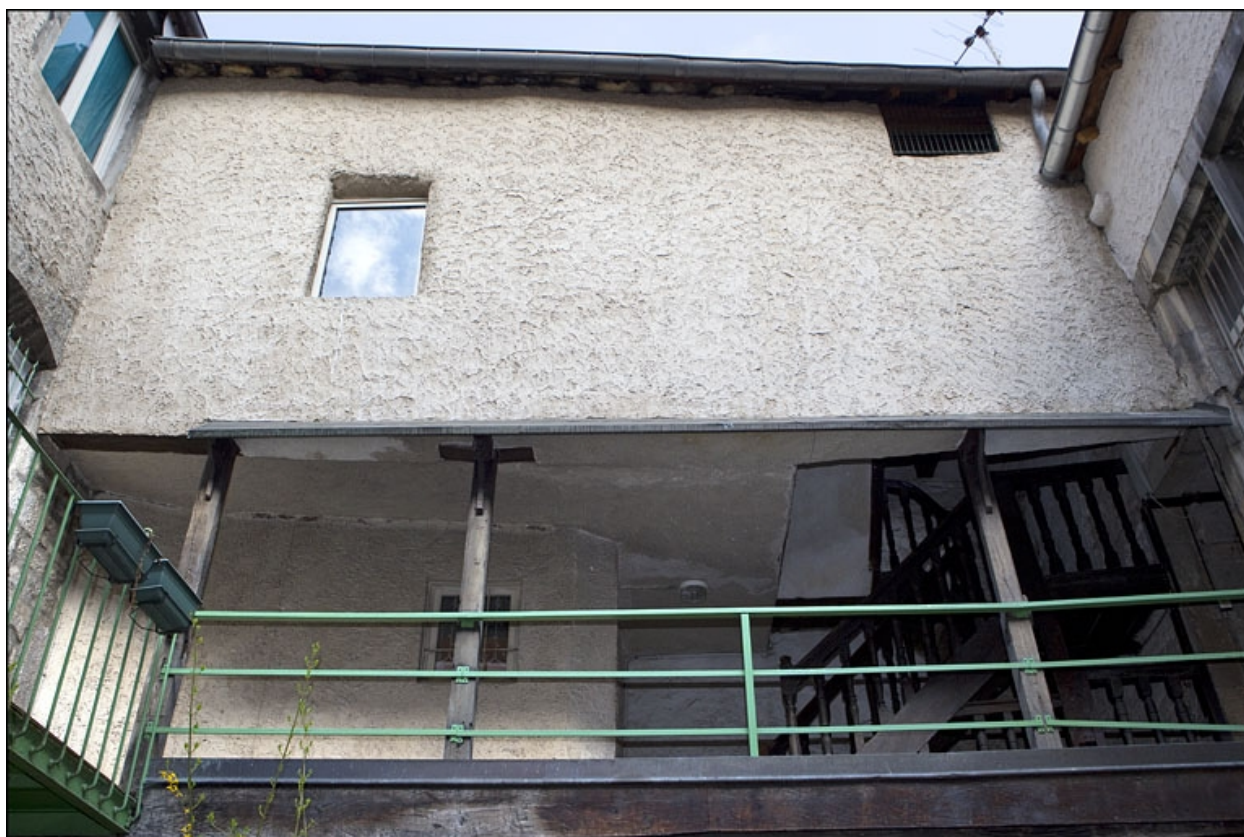
Escalier à cage ouverte : détail de la coursière desservant le premier étage du logis secondaire, face depuis la cour.

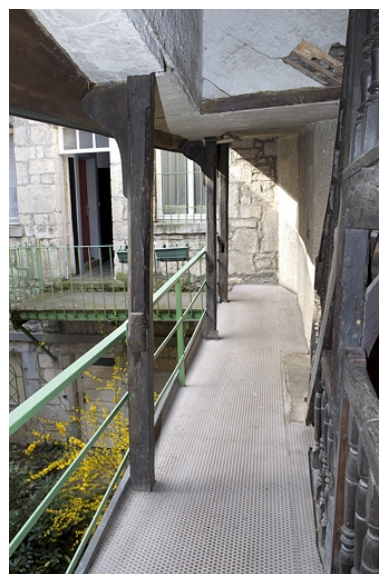
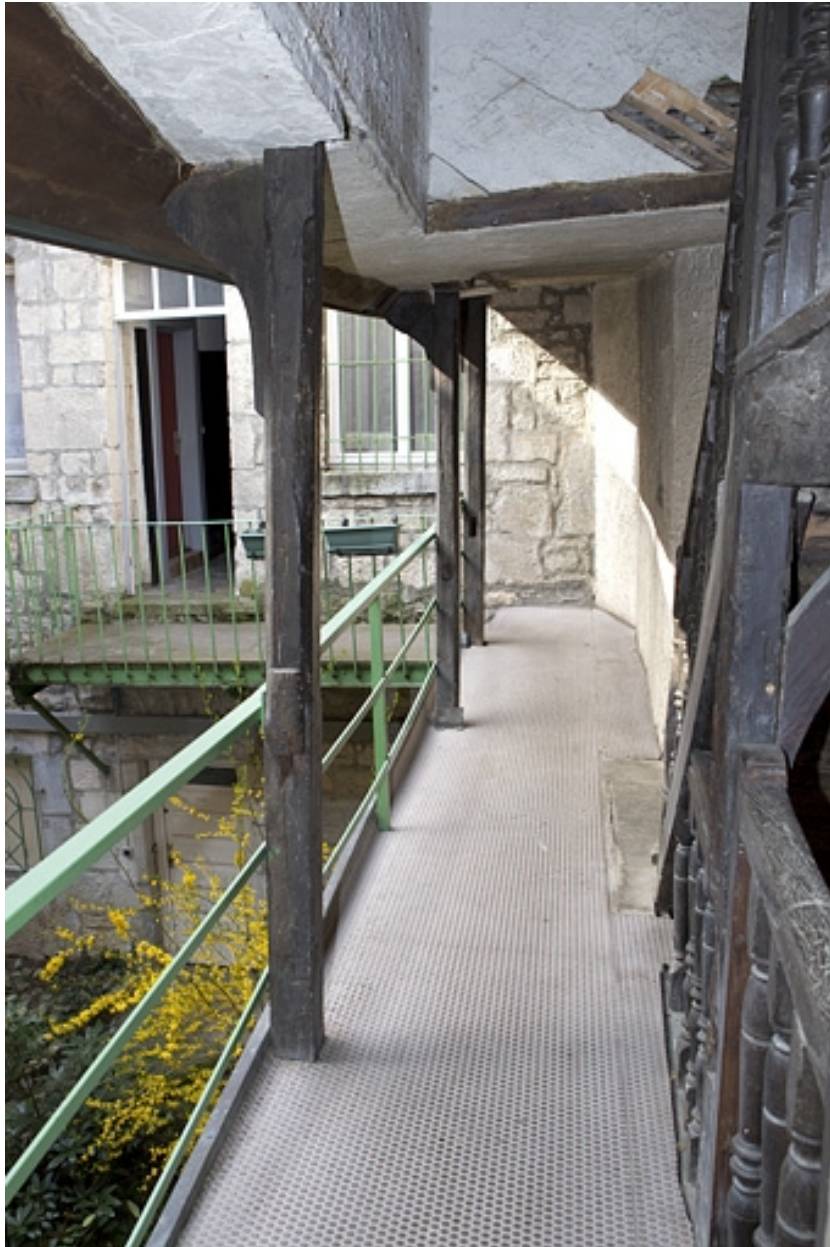
Escalier à cage ouverte : détail de la coursière desservant le premier étage du logis secondaire.

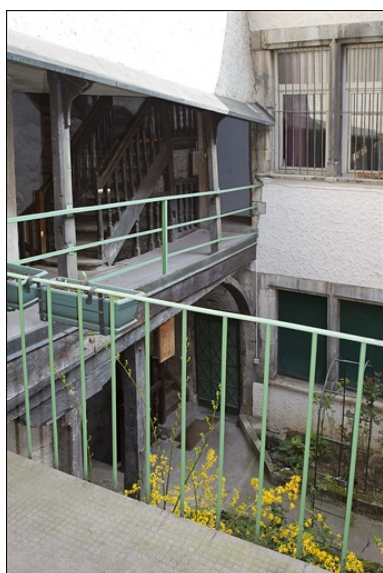
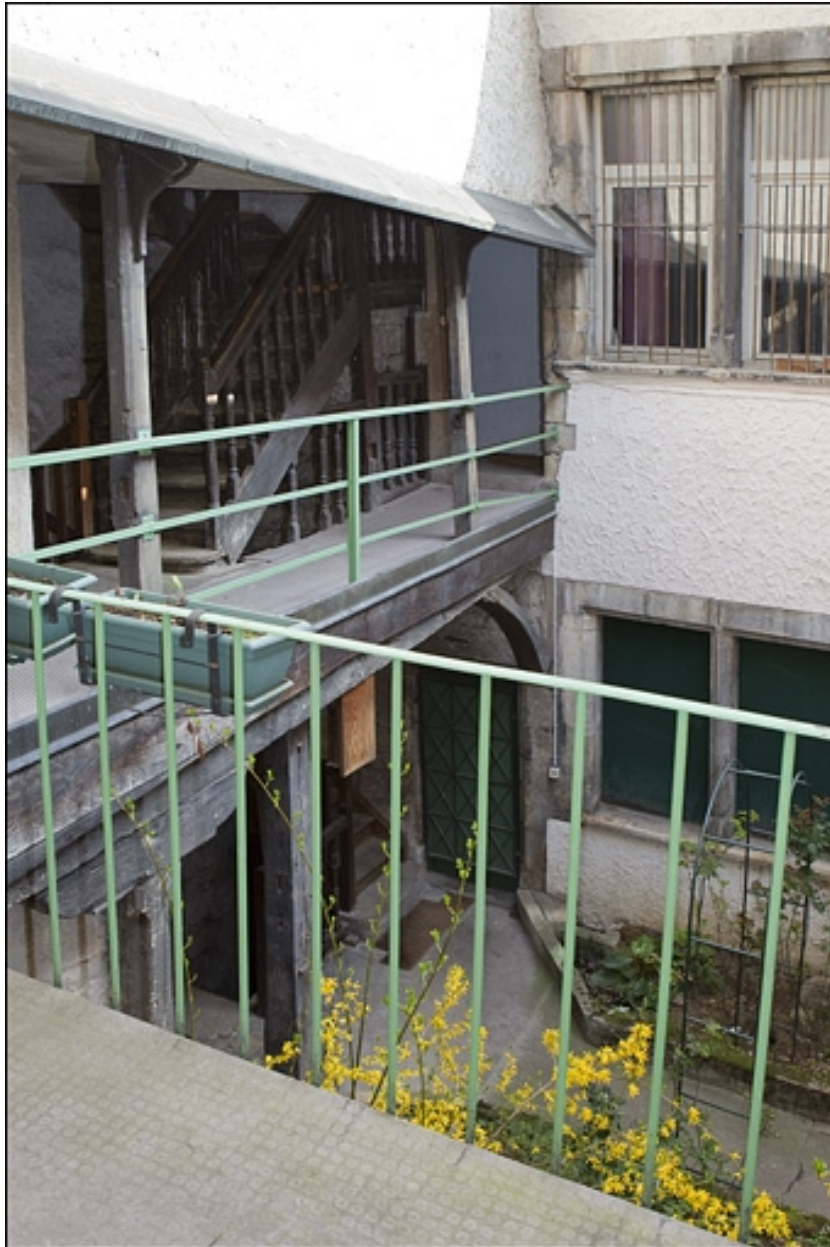
Vue d'ensemble de l'escalier à cage ouverte depuis le premier étage du logis secondaire.

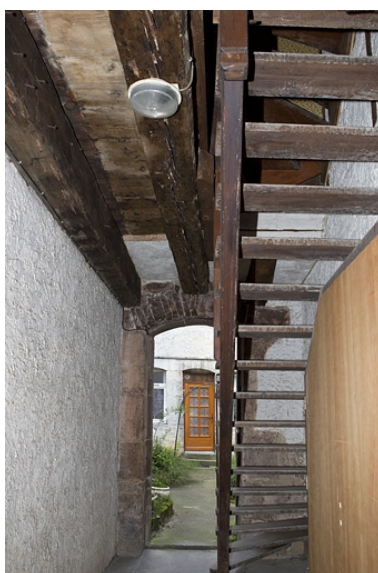
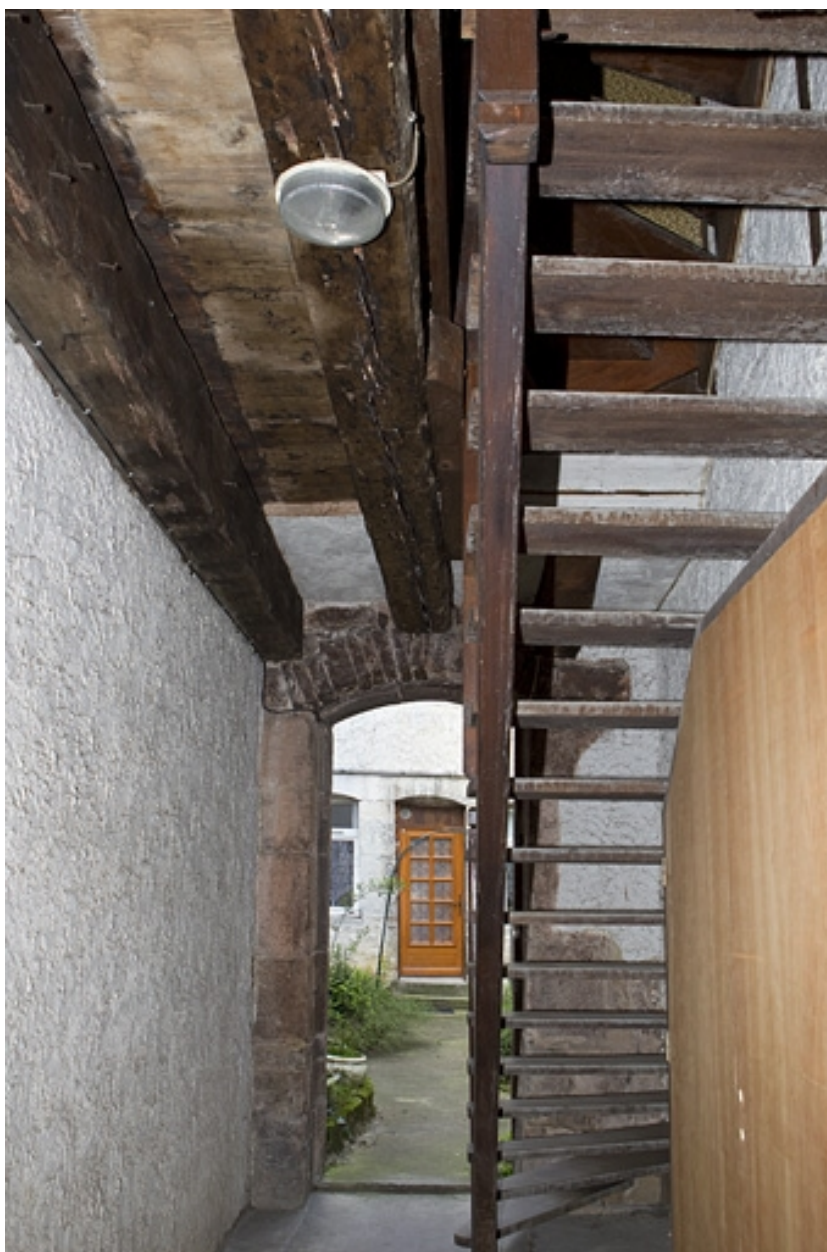
Vue d'ensemble du passage sous l'escalier à cage ouverte.

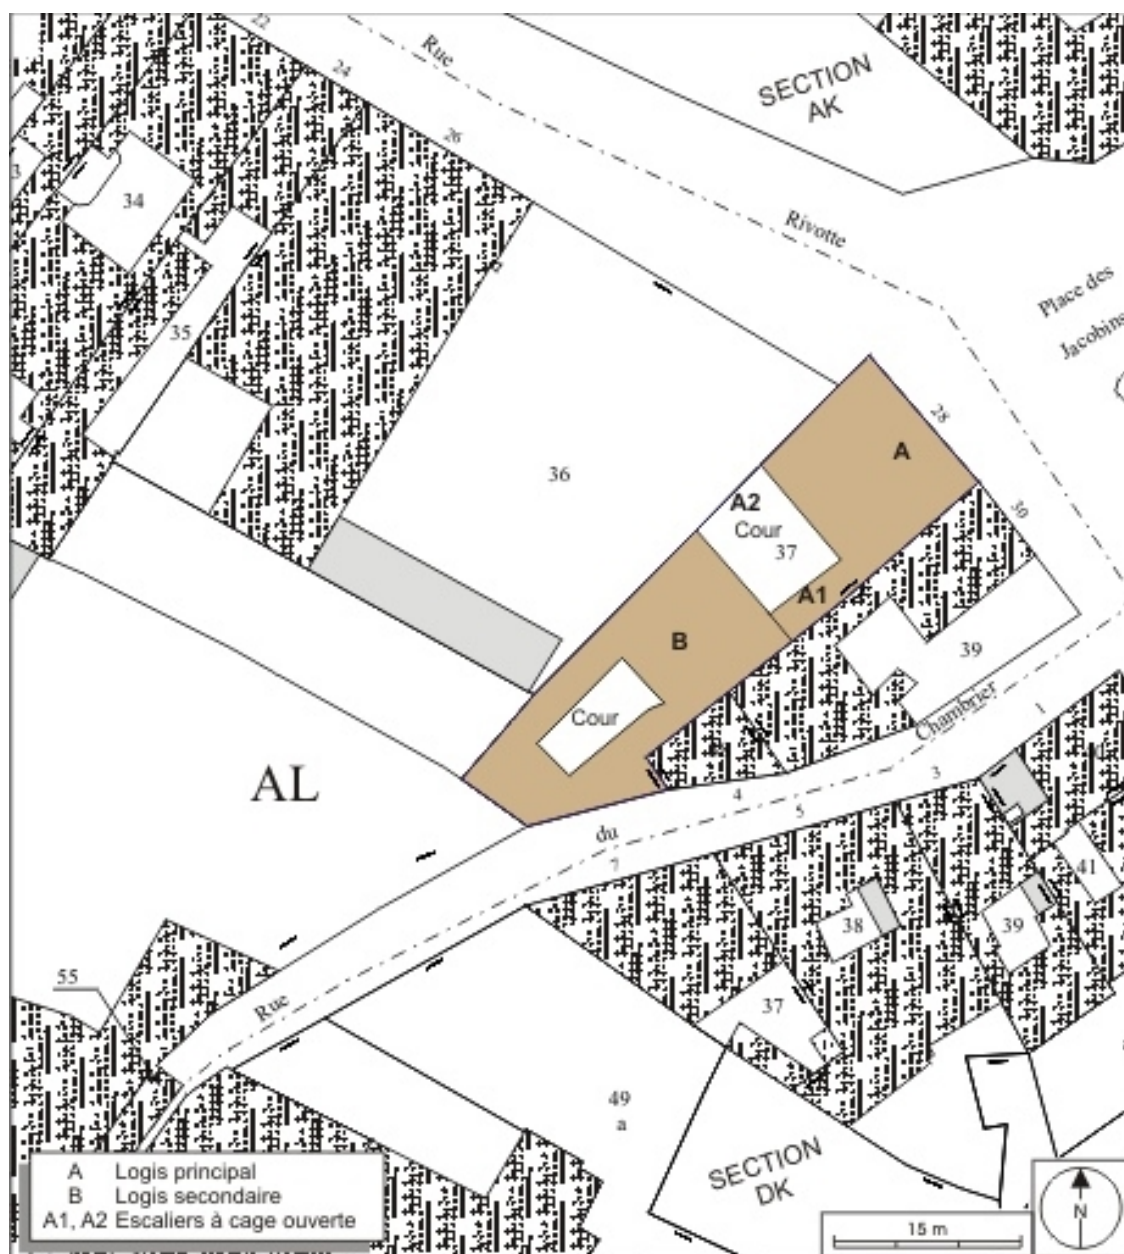
IVR43\_20092501207NUDA

Plan masse et de situation. Extrait du plan cadastral, 1974, section AL.

Technique de relevé : reprise de fond ; Échelle : 1/500
