Bourgogne-Franche-Comté, Nièvre  
Saint-Honoré-les-Bains  
9 avenue Eugène Collin

## maison 9 avenue Eugène Collin dite Villa des Charmilles

Numéro de dossier : IA00001821  
Date de l'enquête initiale : 2019  
Date(s) de rédaction : 2019  
Cadre de l'étude : enquête thématique régionale thermalisme en Bourgogne-Franche-Comté (1e)  
Degré d'étude : étudié

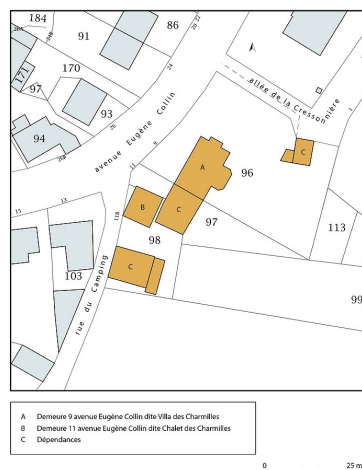
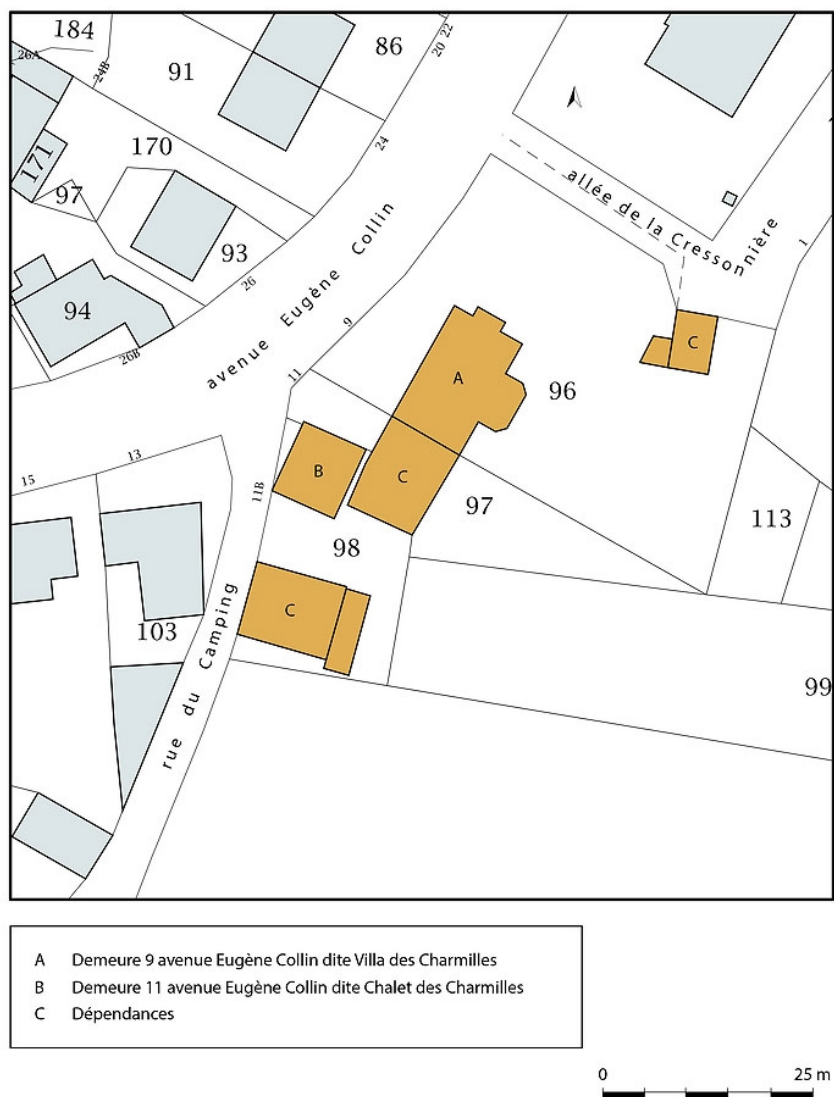
Plan-masse et de situation,  
extrait du plan cadastral (2020).  
Dess. Pierre-Marie Barbe-Richaud  
IVR26\_20205800634NUDA

Plan-masse et de situation, extrait du plan cadastral (2020).

Technique de relevé : reprise de fond ; Échelle : 1/500

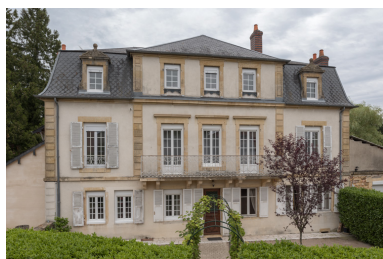
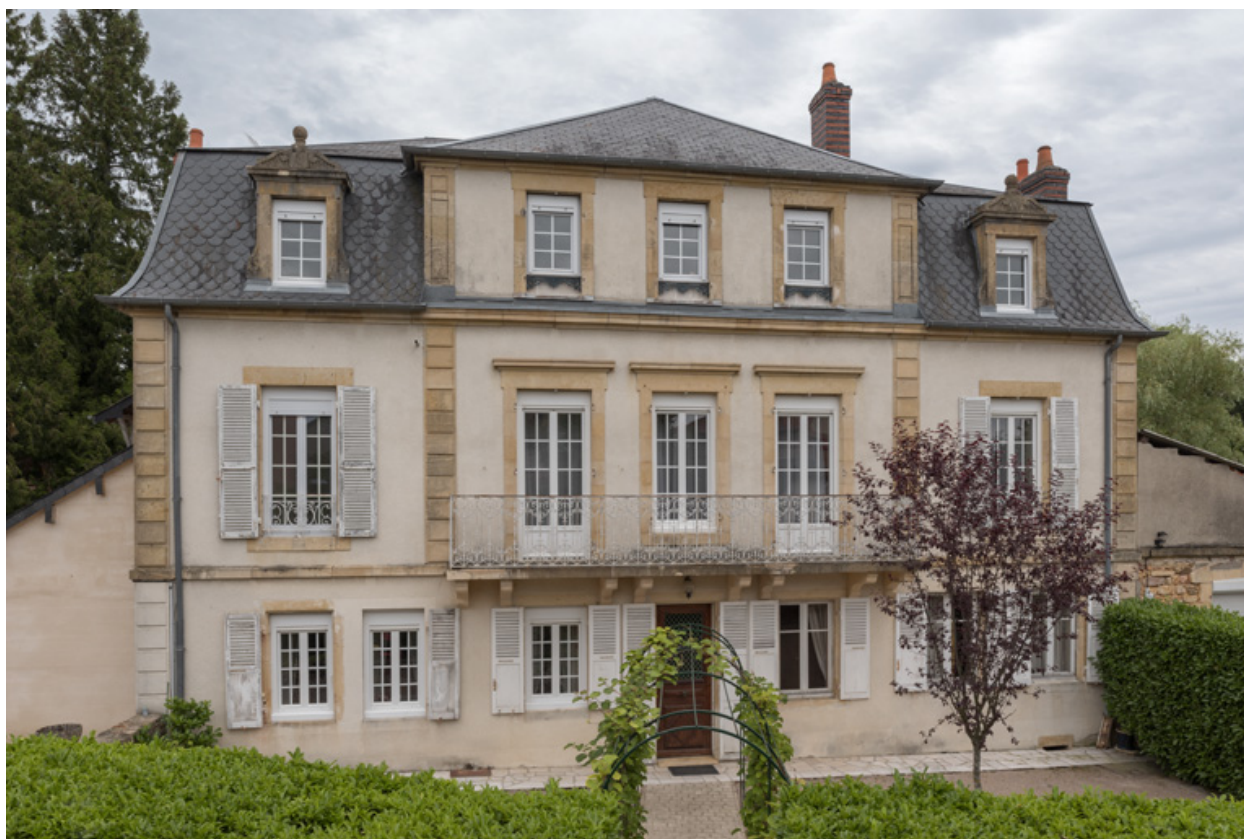
Façade côté rue.  
Phot. Pierre-Marie Barbe-Richaud  
IVR26\_20195800390NUC4A

Façade côté rue.

De plan rectangulaire, la maison est construite en moellon calcaire enduit. La plupart des chambranles des baies et les chaînes sont en pierre de taille. Elle est couverte d'un toit à longs pans brisés et croupes. Elle comprend un rez-de-chaussée, un étage carré et un étage de comble. Sa partie nord repose sur une cave ancienne. En façade, les trois travées centrales de l'étage sont séparées des travées latérales par des chaînes et surmontées d'une lucarne attique. Un balcon en pierre doté d'un garde-corps en fonte règne devant les trois baies centrales. Un garde-corps en fer forgé est compris dans l'embrasement des baies latérales à l'étage. La disposition des baies au rez-de-chaussée n'est pas aussi régulière qu'à l'étage, ce qui s'explique sans doute par la réutilisation d'un édifice ancien. Les trois encadrements à feuillures sont plus anciens que les autres. La porte a été décalée tardivement d'une travée vers le centre, et l'ancienne porte au nord a été transformée en fenêtre. L'intérieur a subi d'importantes transformations, mais certains éléments de la distribution ancienne sont connus. Le rez-

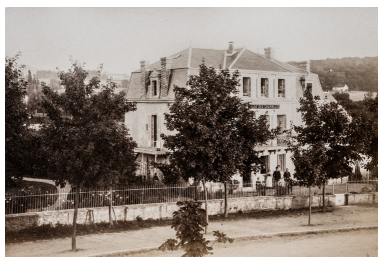
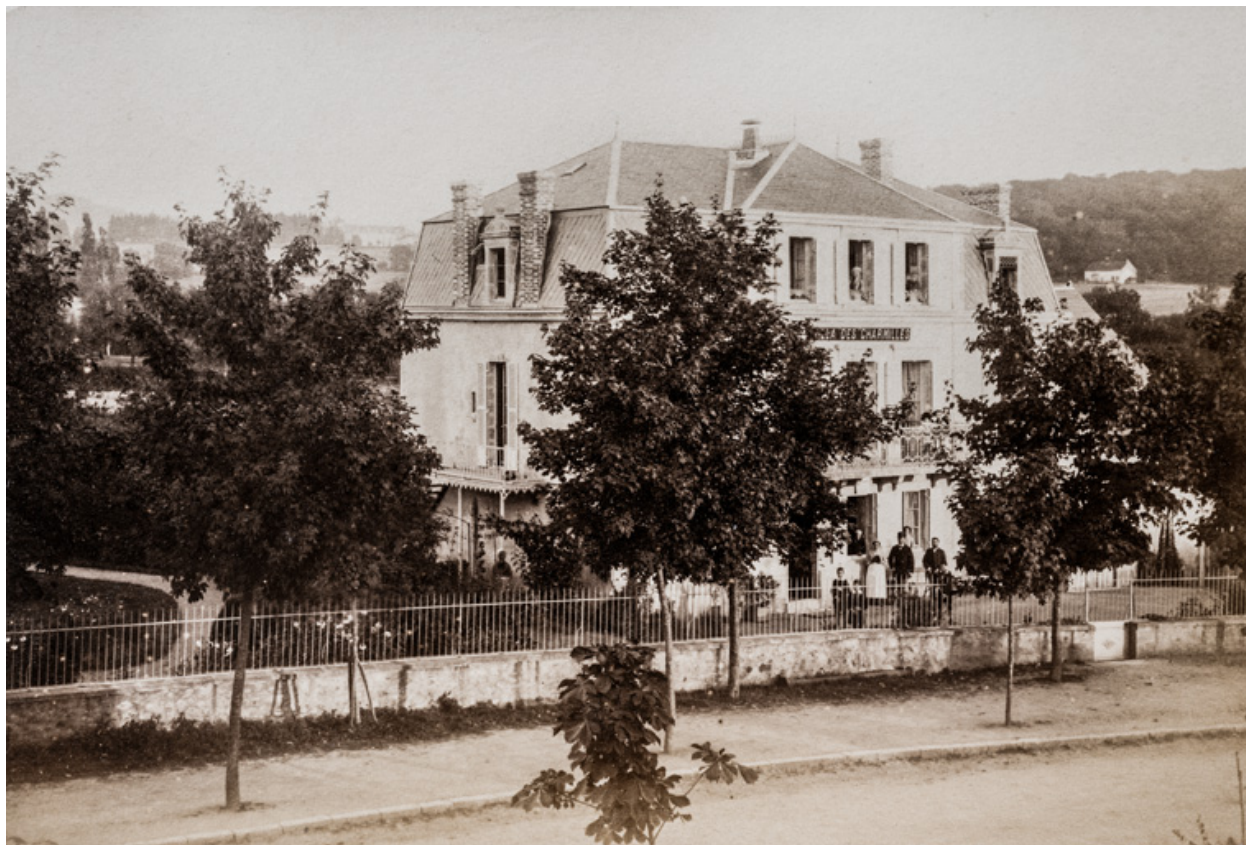
Vue d'ensemble de la villa  
depuis l'actuelle avenue  
Eugène Collin en 1883.  
Phot. Pierre-Marie Barbe-  
Richaud, Autr. auteur inconnu  
IVR26\_20195800309NUC4A

Vue d'ensemble de la villa depuis l'actuelle avenue Eugène Collin en 1883.

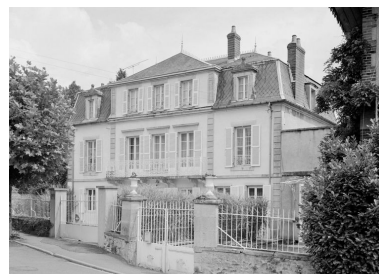
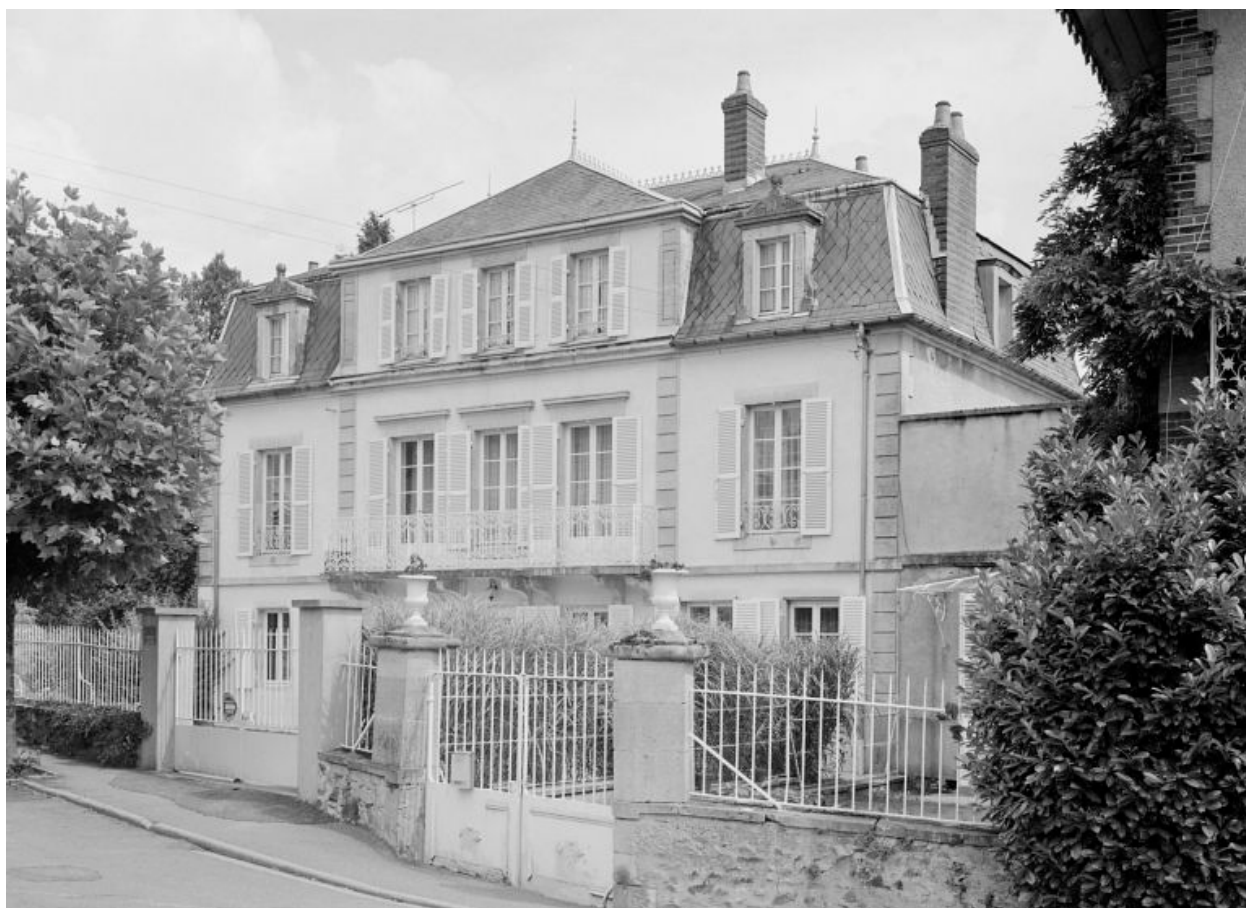
Vue d'ensemble de la villa  
depuis l'actuelle avenue  
Eugène Collin en 1978.  
Phot. Michel Rosso  
IVR26\_19785800224V

Vue d'ensemble de la villa depuis l'actuelle avenue Eugène Collin en 1978.

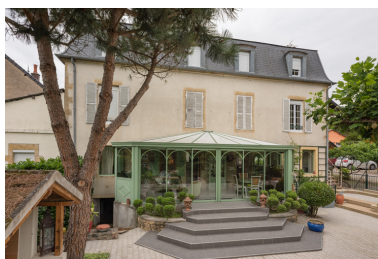
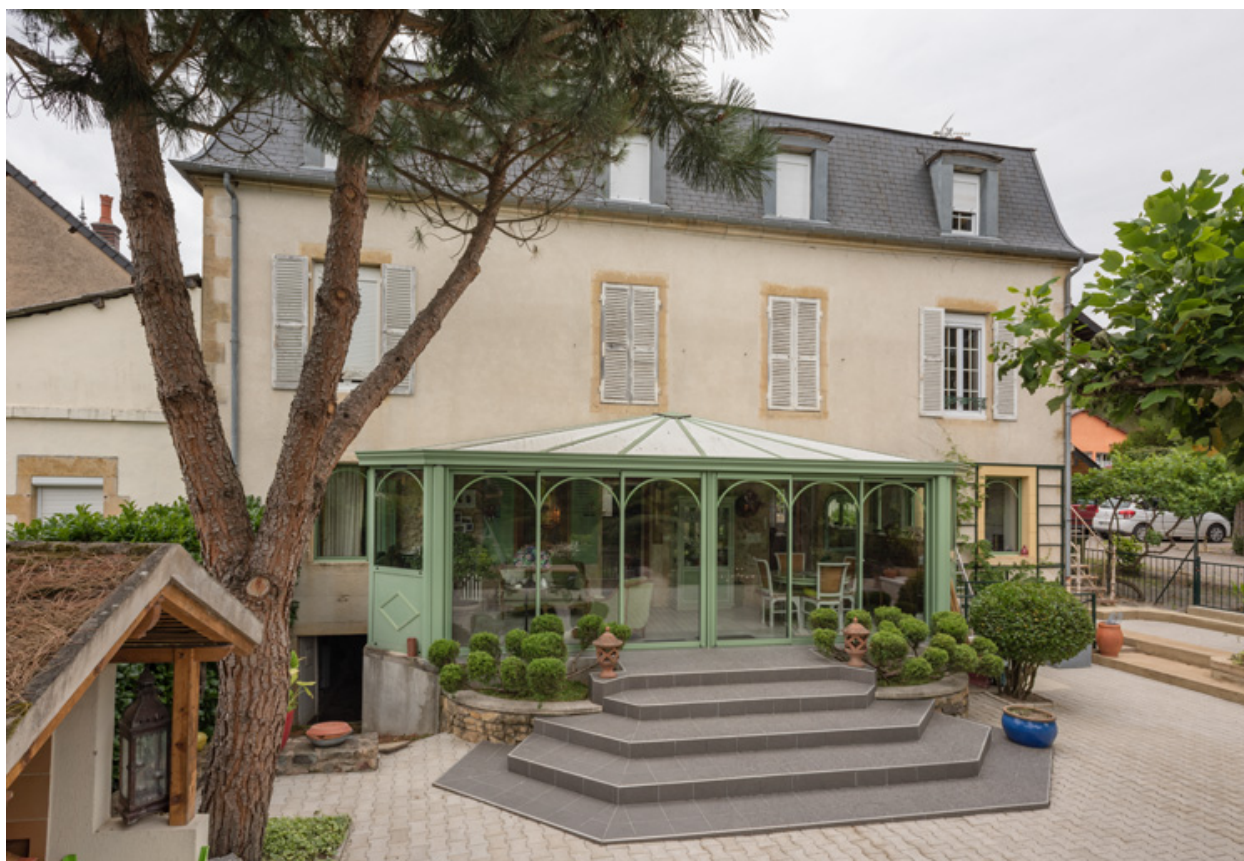
Façade côté jardin.  
Phot. Pierre-Marie Barbe-Richaud  
IVR26\_20195800389NUC4A

Façade côté jardin.

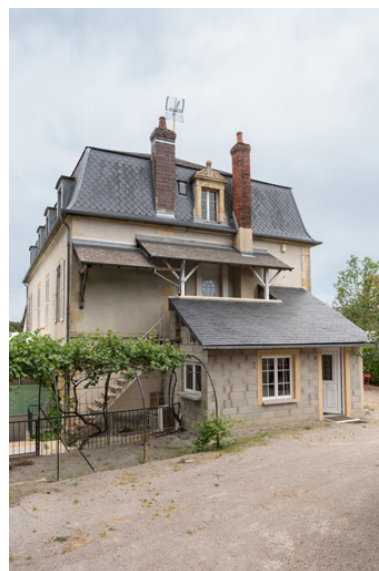
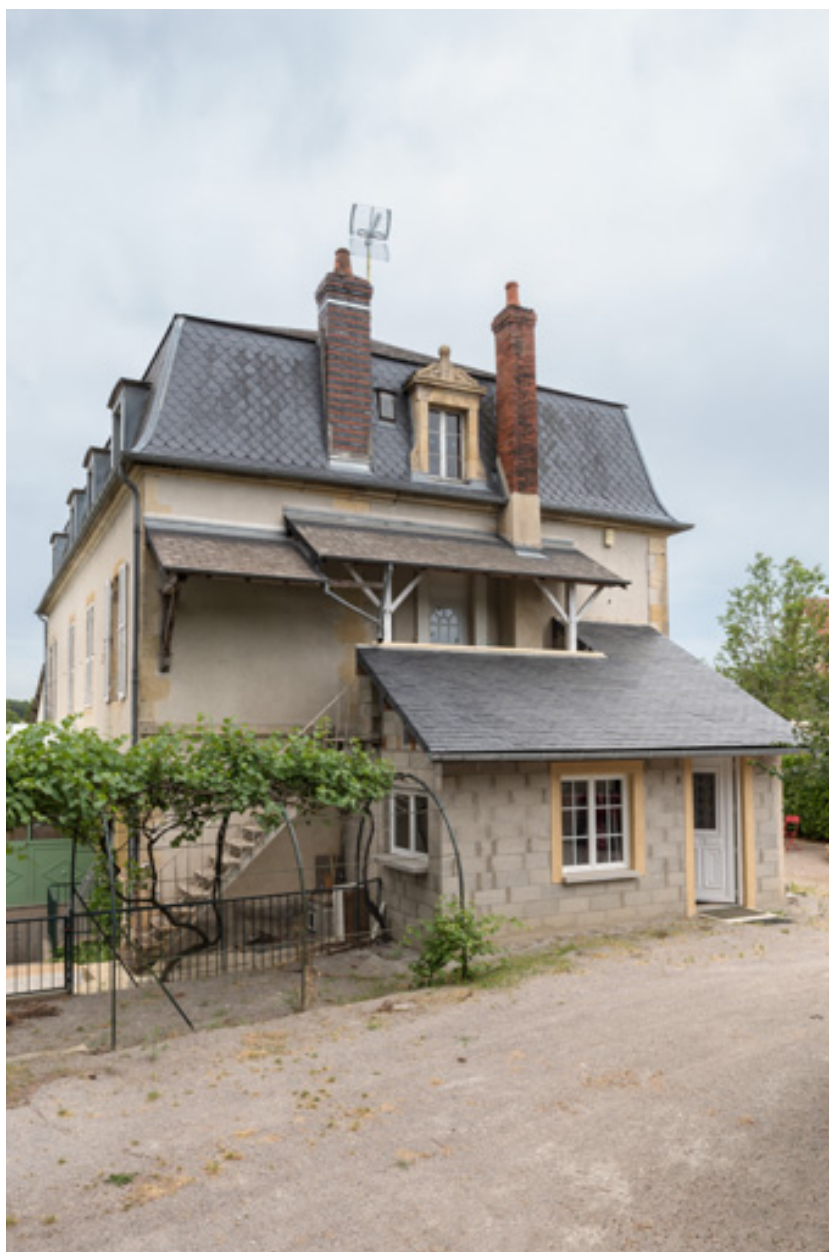
Flanc nord-est avec l'escalier  
extérieur conduisant à l'étage.  
Phot. Pierre-Marie Barbe-Richaud  
IVR26\_20195800423NUC4A

Flanc nord-est avec l'escalier extérieur conduisant à l'étage.

de-chaussée, qui est divisé par des murs de refend transversaux, comportait une cuisine (au nord) et une salle à manger (au sud). L'étage abritait des chambres, que l'on peut supposer disposées de part et d'autre d'un couloir central longitudinal. L'accès à l'étage se faisait à l'origine uniquement par un escalier extérieur. Cet escalier métallique droit est conservé. Cette distribution, qui permet de créer des logements indépendants, est caractéristique des pensions de familles. Un escalier dans-œuvre a été créé plus tardivement. L'architecte de la Villa des Charmilles semble avoir délibérément fait référence à l'architecture classique à la française (toit brisé en ardoise percé de lucarnes, bossage en table des chaînes d'angles et des jambages, corniches des linteaux des baies de l'étage et tables des pilastres de la lucarne attique) ce qui est finalement assez rare, et jamais aussi évident qu'ici, dans la villégiature de Saint-Honoré-les-Bains. En ce sens, la Villa des Charmilles peut être comparée à l'hôtel **Le Morvan** et l'hôtel **Bellevue**. Cette référence se retrouve de manière moins nette à la même époque à la **Villa des Pins**. Un soin particulier a été accordé au couronnement sculpté des lucarnes (volutes et boules d'amortissement sur dés). Les cheminées construites à partir de briques rouges et noires sont les seules concessions à la mode locale.

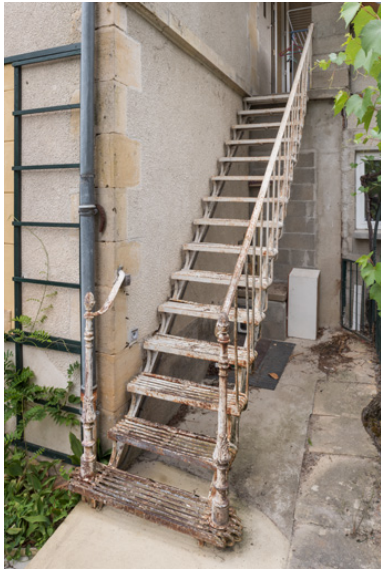
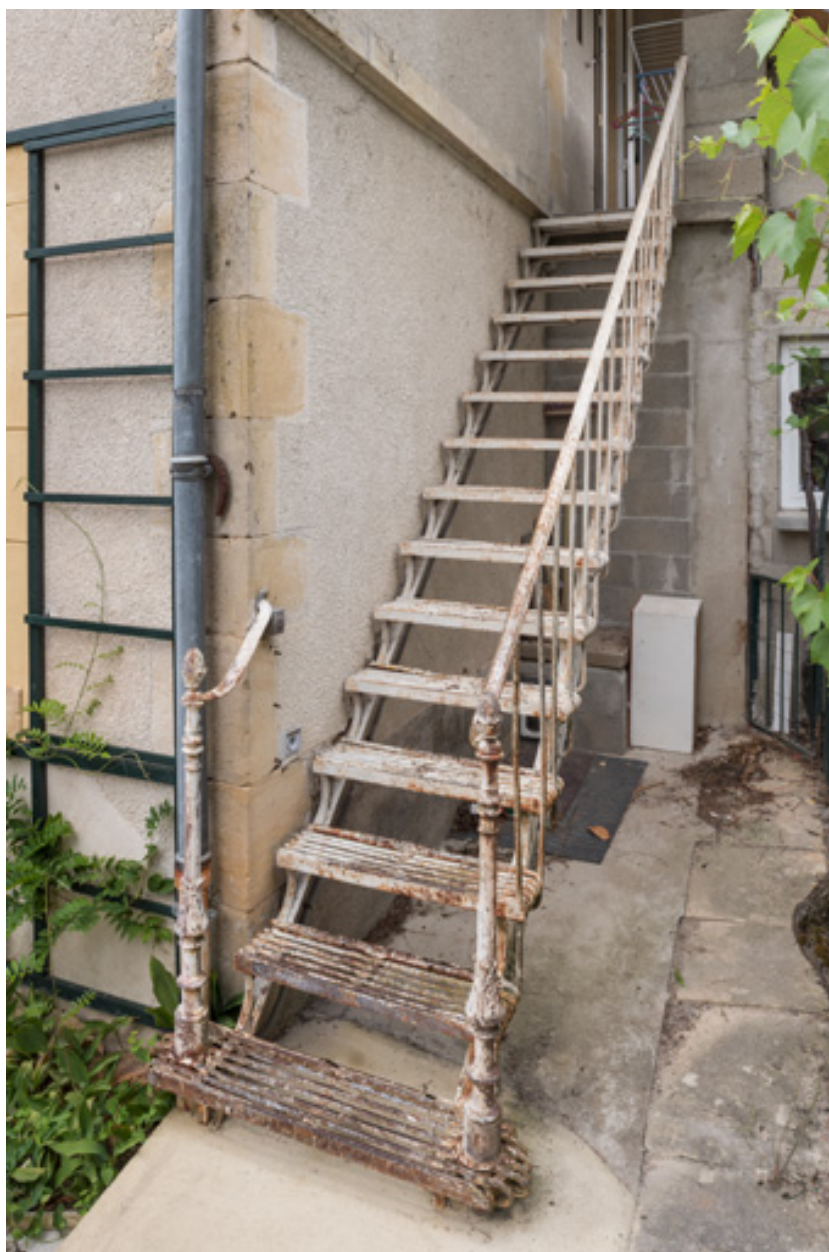
Escalier extérieur conduisant à l'étage.  
Phot. Pierre-Marie Barbe-Richaud  
IVR26\_20195800421NUC4A

Escalier extérieur conduisant à l'étage.

Escaliers : escalier de distribution extérieur : escalier droit, escalier en charpente métallique ; escalier dans-œuvre

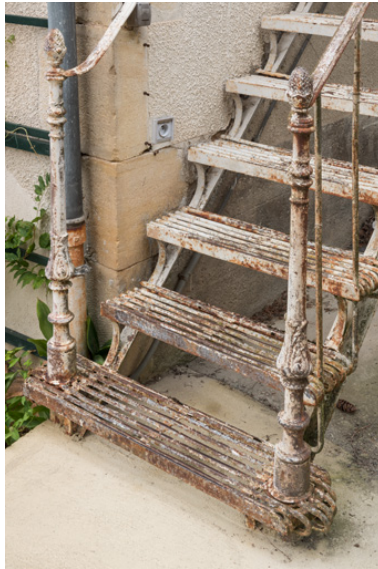
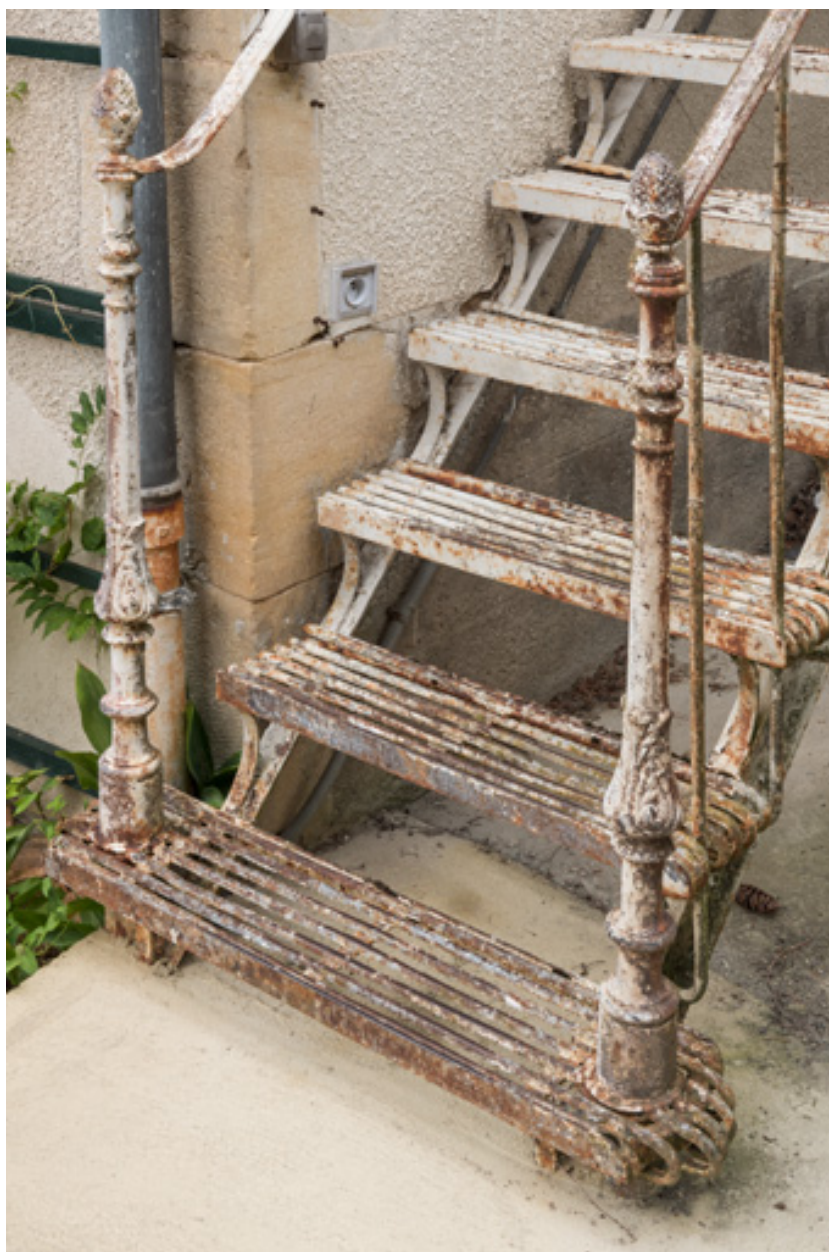
Escalier extérieur  
conduisant à l'étage, détail.  
Phot. Pierre-Marie Barbe-Richaud  
IVR26\_20195800422NUC4A

Escalier extérieur conduisant à l'étage, détail.
