Bourgogne-Franche-Comté, Haute-Saône  
Ray-sur-Saône  
8, 10 Grande Rue

## demeure

Numéro de dossier : IA70000950  
Date de l'enquête initiale : 2015  
Date(s) de rédaction : 2015  
Cadre de l'étude : enquête thématique régionale val de Saône  
Degré d'étude : étudié

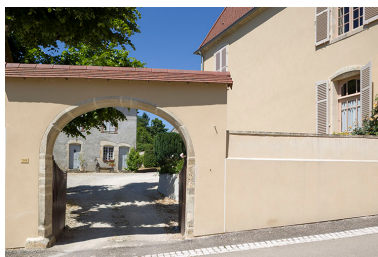
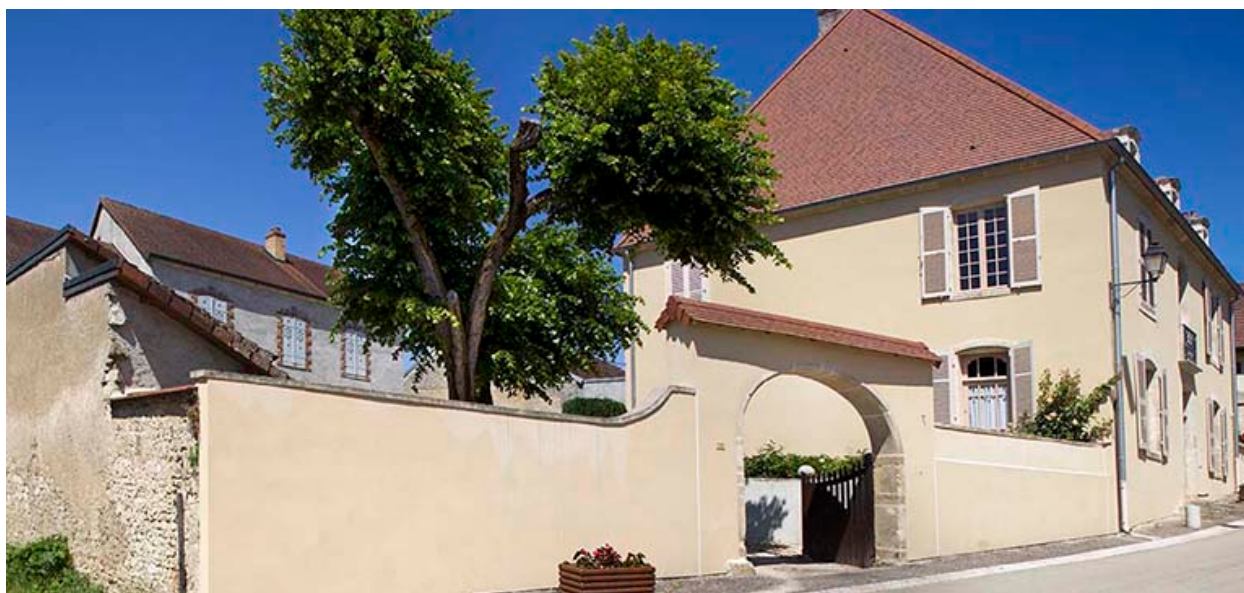
Vue générale depuis la Grande Rue.  
Phot. Sonia Dourlot  
IVR43\_20157000356NUC2A

Vue générale depuis la Grande Rue.

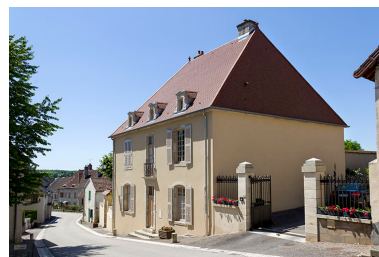
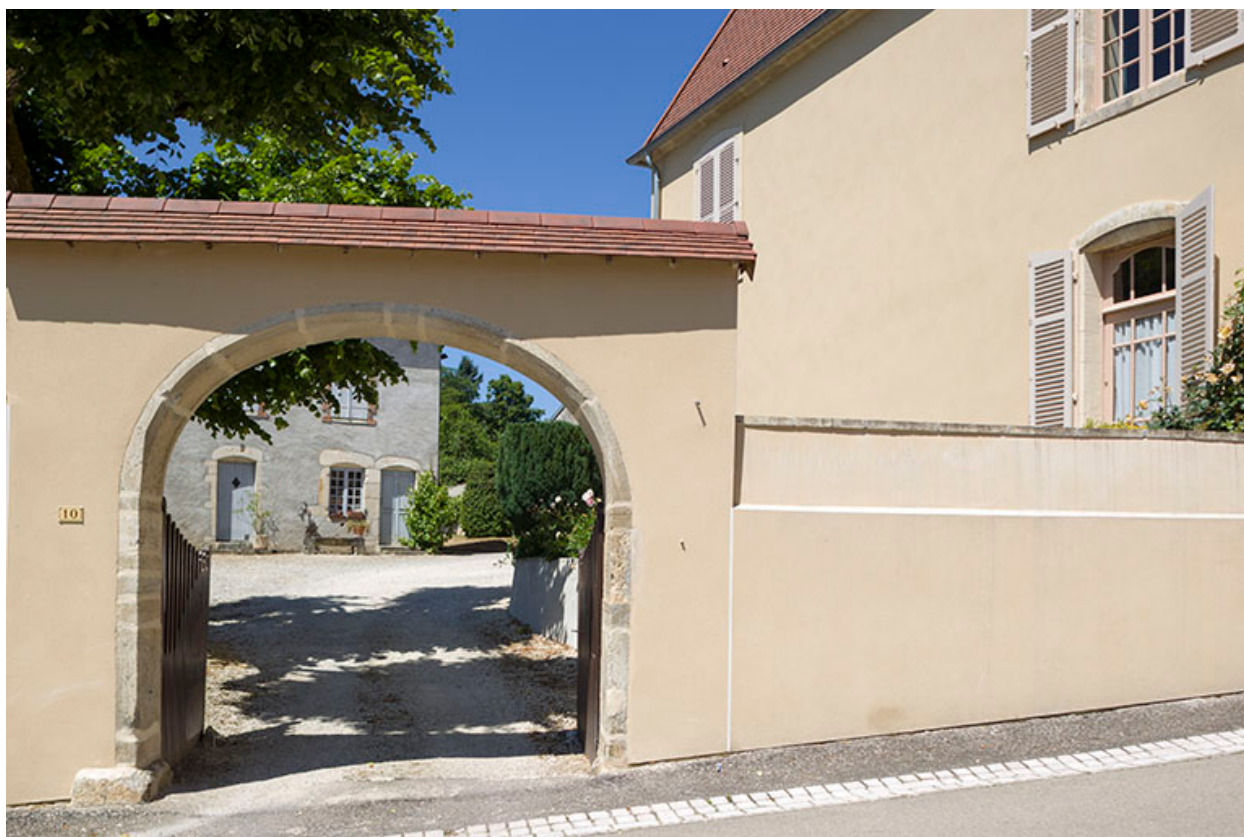
Vue d'ensemble depuis la Grande Rue : la demeure, parallèle à la rue, et la ferme en fond de cour.  
Phot. Sonia Dourlot  
IVR43\_20157000357NUC2A

Vue d'ensemble depuis la Grande Rue : la demeure, parallèle à la rue, et la ferme en fond de cour.

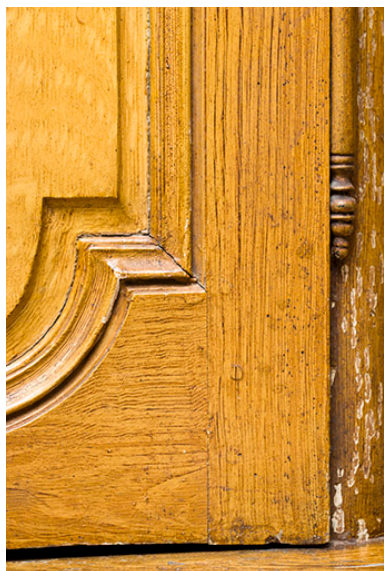
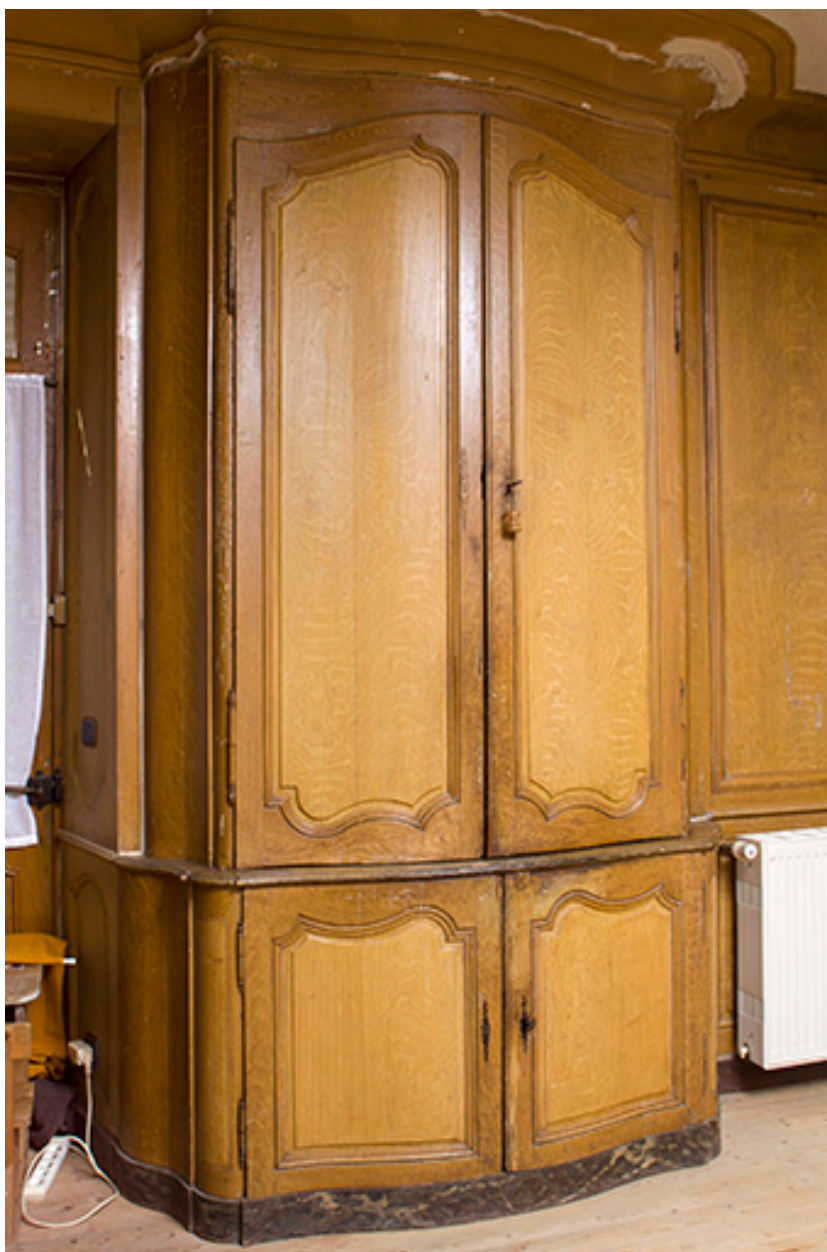
Intérieur : le buffet intégré dans les lambris de revêtement du salon.  
Phot. Sonia Dourlot  
IVR43\_20157000368NUC2A

Intérieur : le buffet intégré dans les lambris de revêtement du salon.

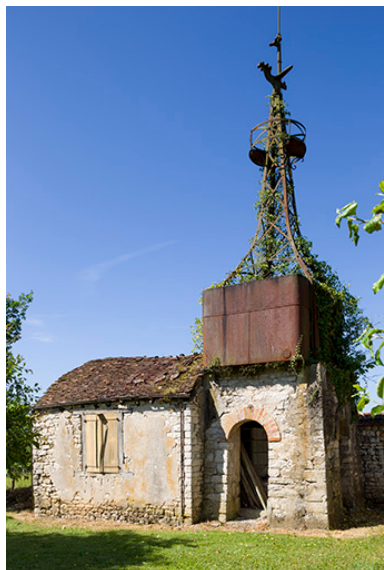
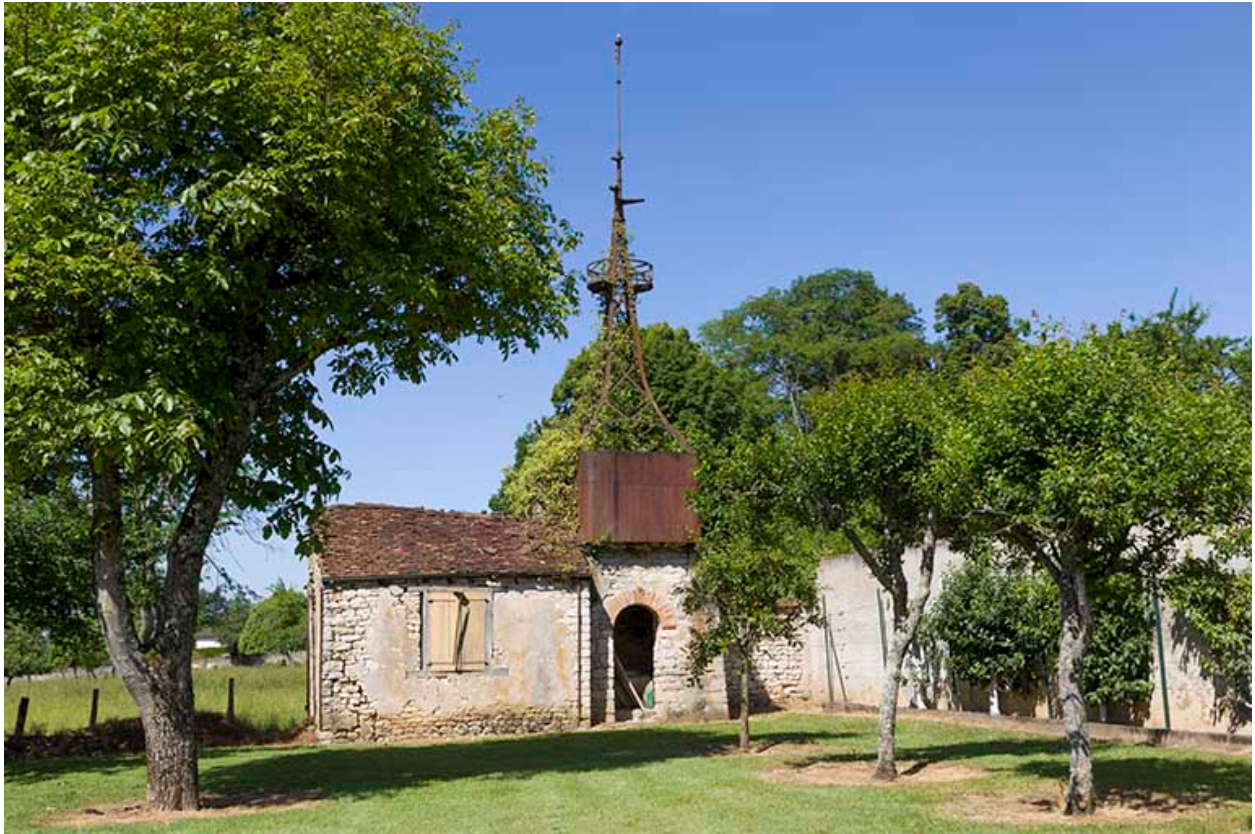
Bâtiment avec éolienne  
en fond de parcelle.  
Phot. Sonia Dourlot  
IVR43\_20157000362NUC2A

Bâtiment avec éolienne en fond de parcelle.

d'une cheminée. Elle se prolonge au nord-est par un massif en maçonnerie, ouvert d'une porte en plein cintre, supportant l'éolienne et un réservoir en tôle.

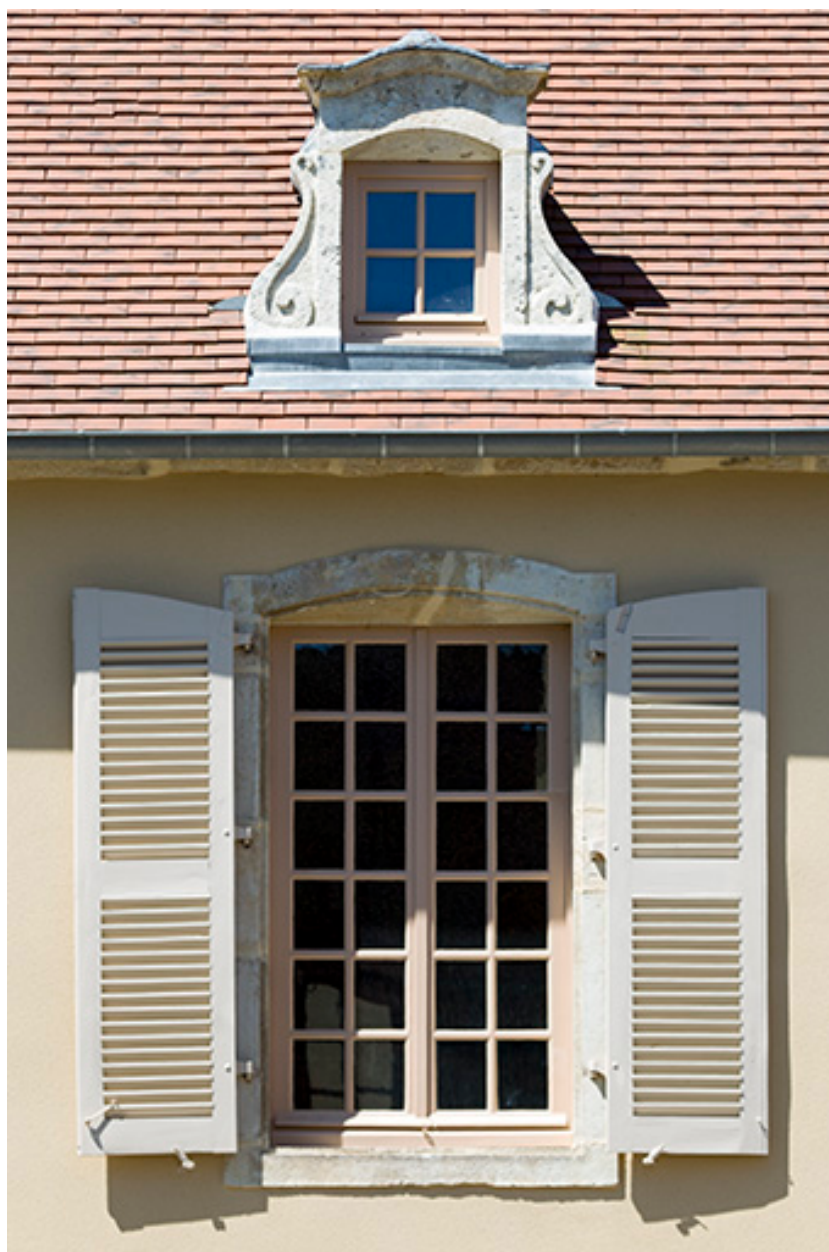
Façade antérieure : une fenêtre du premier étage et une lucarne de l'étage de comble.  
Phot. Sonia Dourlot  
IVR43\_20157000358NUC2A

Façade antérieure : une fenêtre du premier étage et une lucarne de l'étage de comble.

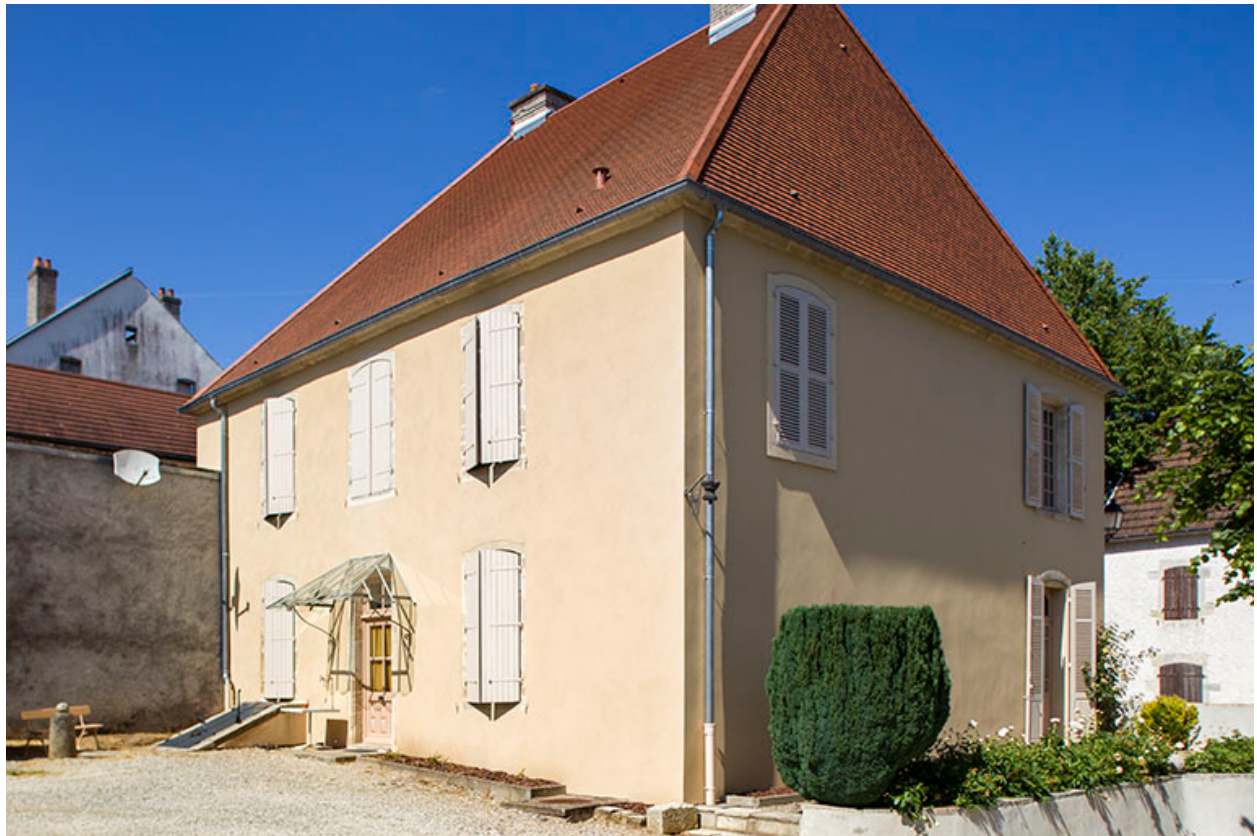
Façade postérieure de trois quarts gauche.  
Phot. Sonia Dourlot  
IVR43\_20157000359NUC2A

Façade postérieure de trois quart gauche.

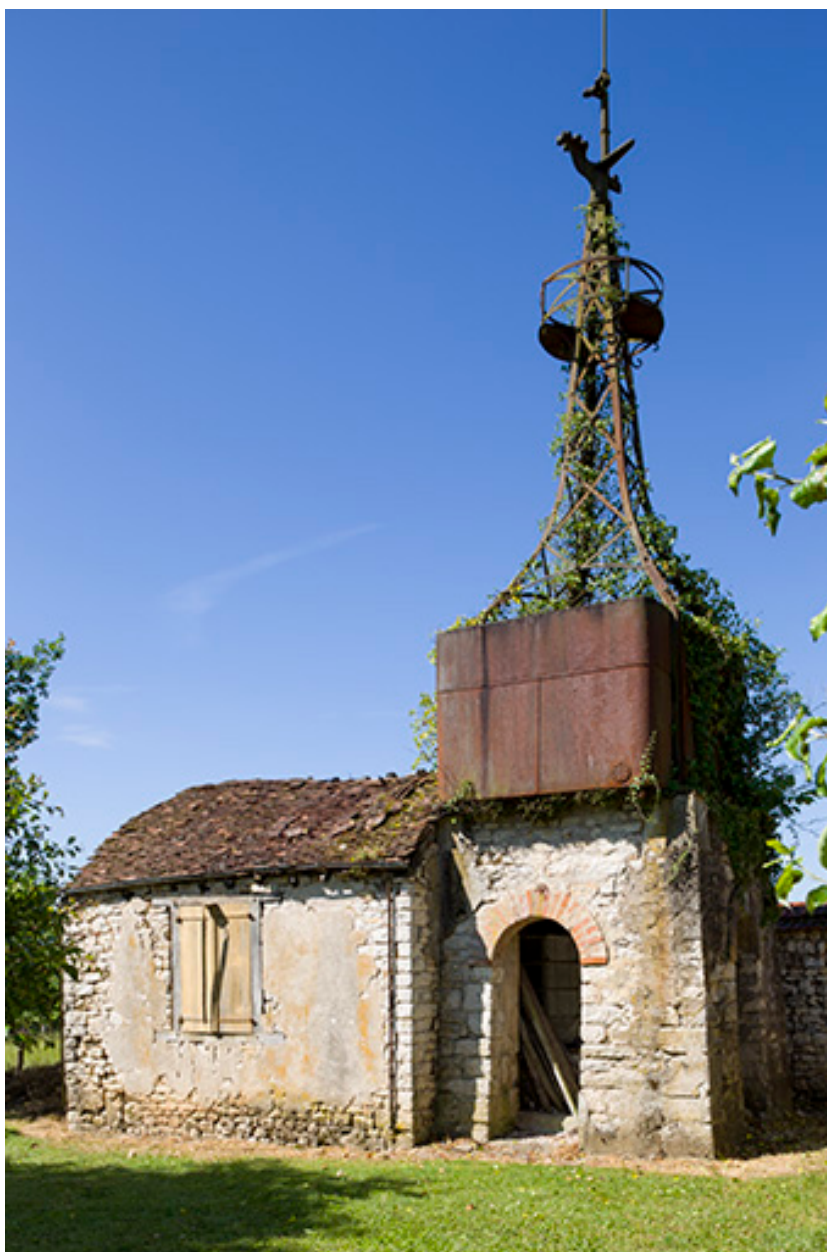
Vue rapprochée du  
bâtiment et de l'éolienne.  
Phot. Sonia Dourlot  
IVR43\_20157000363NUC2A

Vue rapprochée du bâtiment et de l'éolienne.
