Bourgogne-Franche-Comté, Côte-d'Or  
Recey-sur-Ource  
2 rue Antoinette Quarrée

## toit à porc et resserre

Numéro de dossier : IA21005916

Cadre de l'étude : enquête thématique départementale toitures en pierre dans le Parc national de forêts

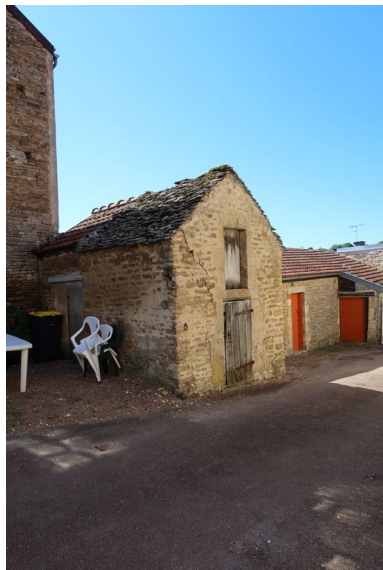
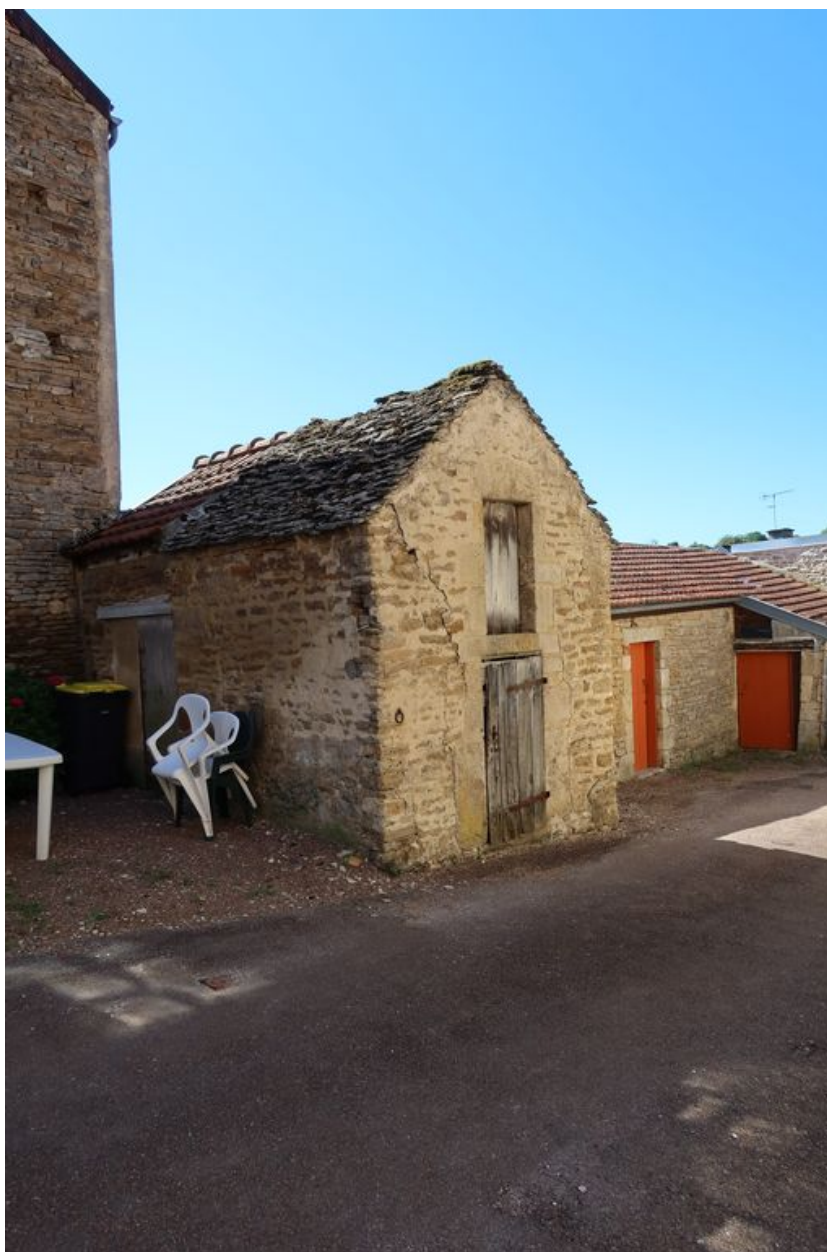
Vue du poulailler  
depuis le nord-ouest.  
Phot. Morgane Guillemain  
IVR26\_20222101154NUC2A

Vue du poulailler depuis le nord-ouest.

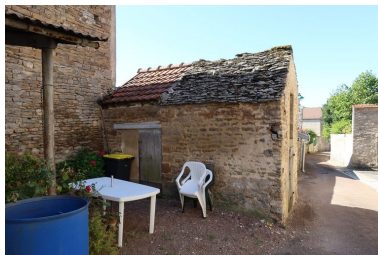
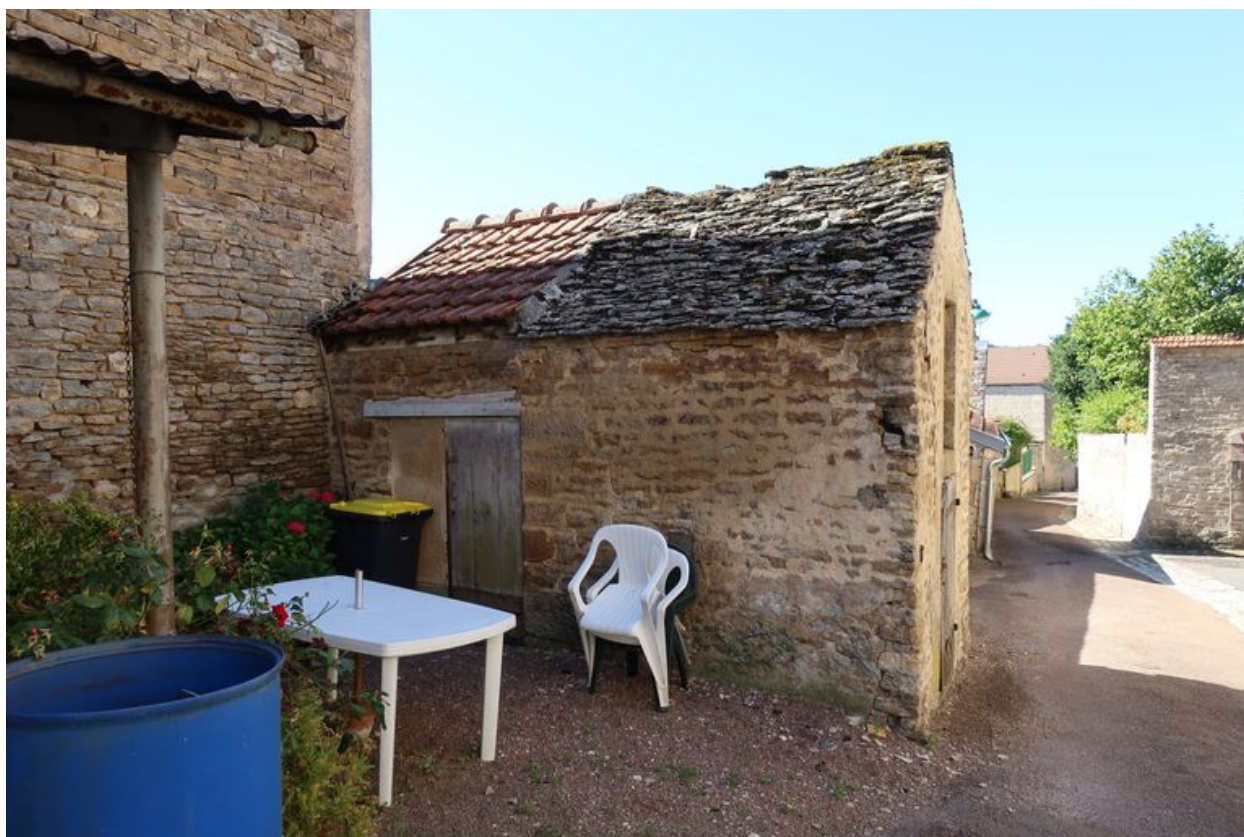
Détail de l'élévation  
nord de la construction.  
Phot. Morgane Guillemain  
IVR26\_20222101155NUC2A

Détail de l'élévation nord de la construction.

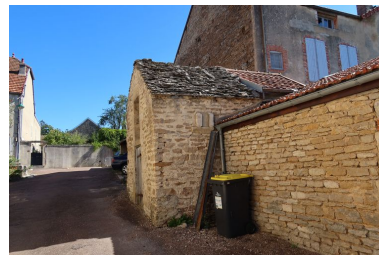
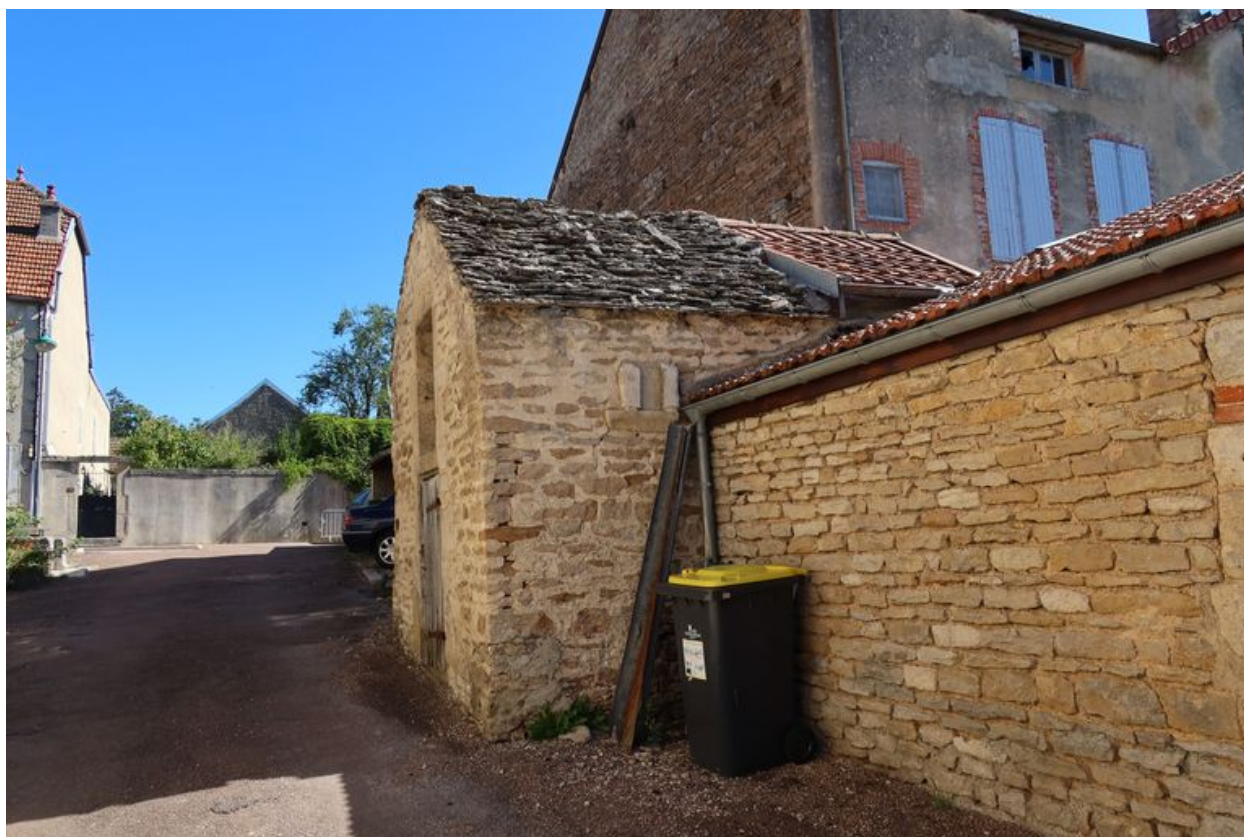
Détail de l'élévation  
sud de la construction  
Phot. Morgane Guillemain  
IVR26\_20222101156NUC2A

Détail de l'élévation sud de la construction

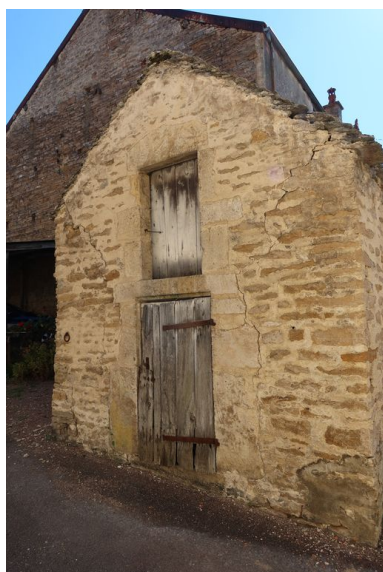
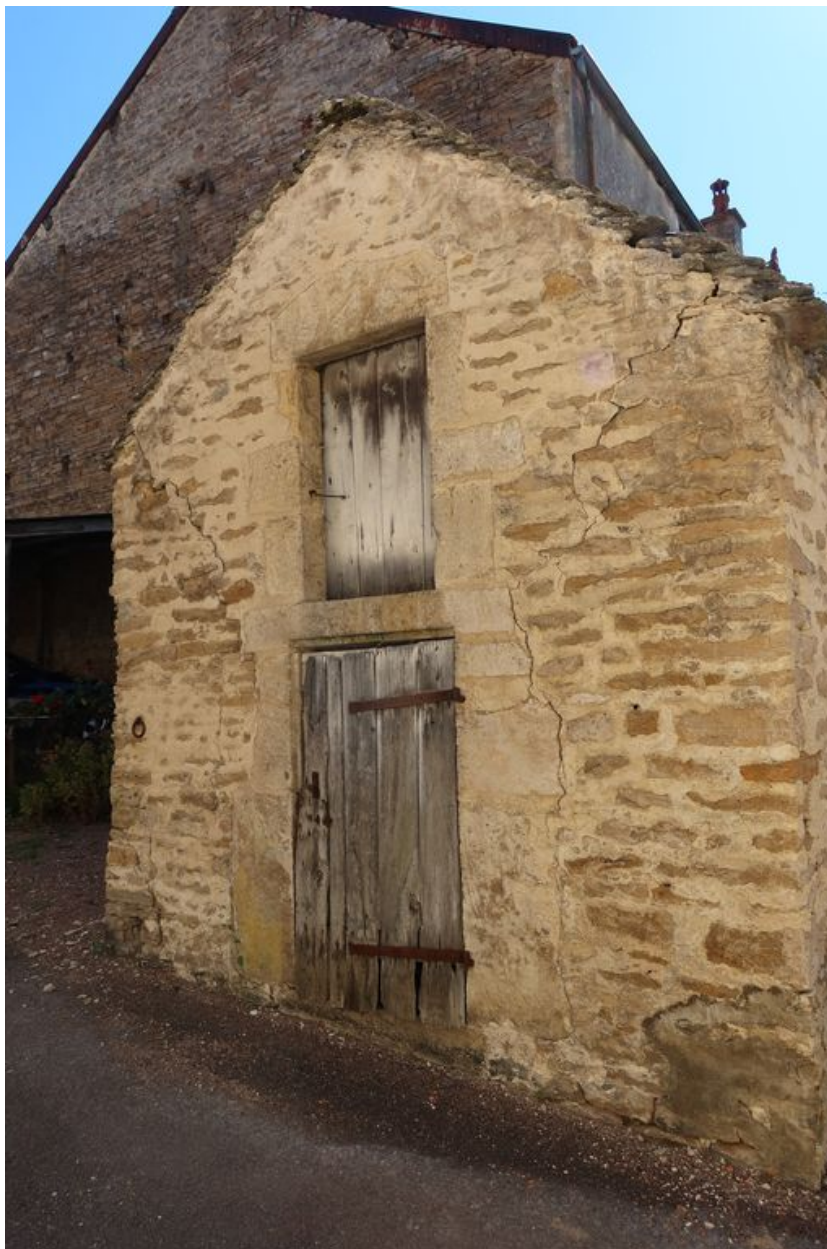
La construction présente un plan rectangulaire. Les seules ouvertures sont aménagées dans le mur pignon ouest. Le toit à deux pans est couvert en laves.

Détail de l'élévation  
ouest de la construction.  
Phot. Morgane Guillemain  
IVR26\_20222101157NUC2A

Détail de l'élévation ouest de la construction.
