Bourgogne-Franche-Comté, Doubs  
Villers-le-Lac  
Chaillexon  
7 rue des Murgers

## ferme et atelier d'horlogerie Vuillemin puis Amiot

Numéro de dossier : IA25001547  
Date de l'enquête initiale : 2015  
Date(s) de rédaction : 2016  
Cadre de l'étude : patrimoine industriel patrimoine industriel du Doubs  
Degré d'étude : étudié

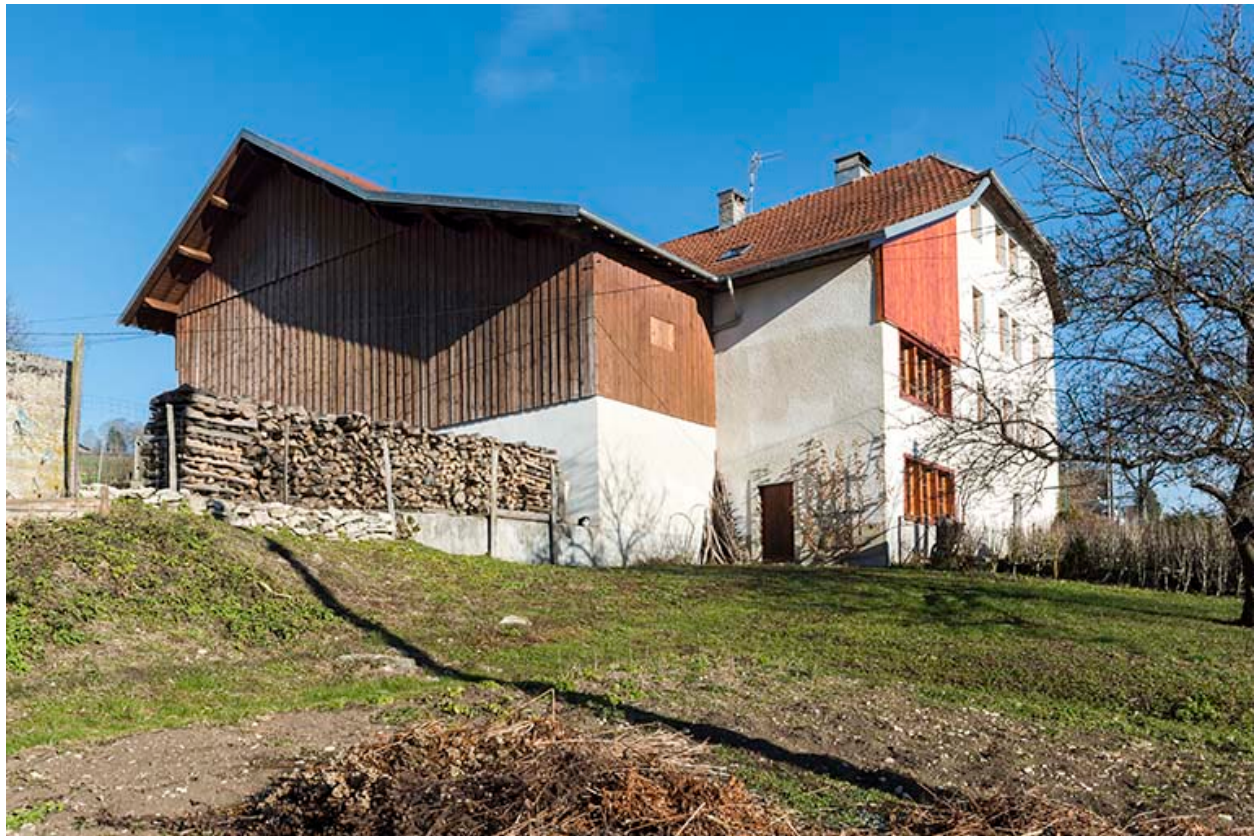
Façades postérieure et latérale gauche.

Le corps principal, l'atelier et l'étage de soubassement de l'étable ont des murs en moellons calcaires enduits ; le rez-de-chaussée de cette dernière associe pan de bois essenté de planches et parpaings de béton enduits ; essentage de planches également pour les pignons nord du corps principal et sud de l'atelier. Le premier corps comporte un étage de soubassement, un rez-de-chaussée surélevé, un étage carré et un étage en surcroît, desservis par un escalier dans-oeuvre ; un escalier extérieur droit appuyé contre son mur pignon nord donne accès à l'étage carré. L'axe du mur pignon sud est marqué par une travée de fenêtres horlogères (aux trois niveaux supérieurs), tandis que la fenêtre multiple surmontant la véranda à l'est a été partiellement bouchée. L'atelier est éclairé par des fenêtres multiples au sud, au rez-de-chaussée et à l'étage carré (celles de cet étage côté ouest ont été fermées). Les toits, à longs pans et pignons couverts (demi-croupe pour l'extrémité sud du corps principal), ont une couverture en tuiles mécaniques.

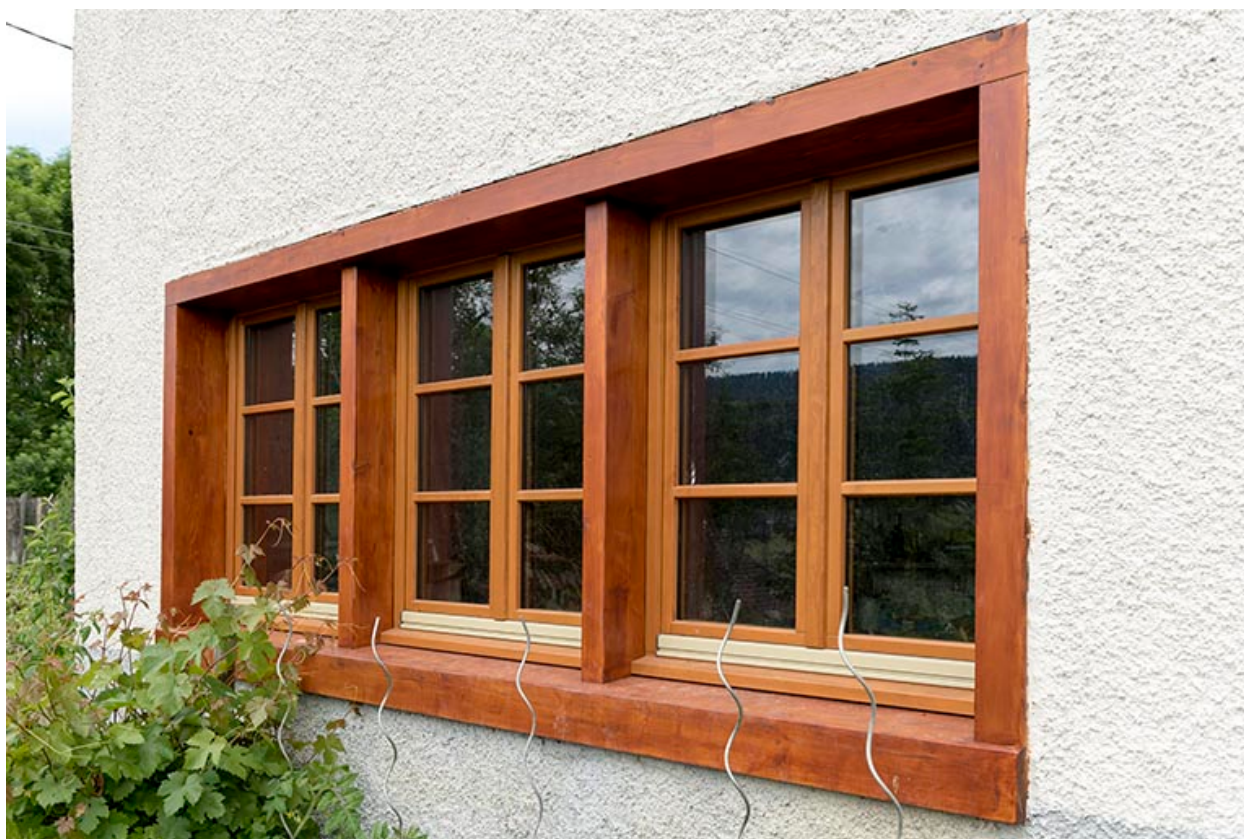
Façade latérale gauche : fenêtre multiple à l'étage de soubassement de l'atelier de fabrication.

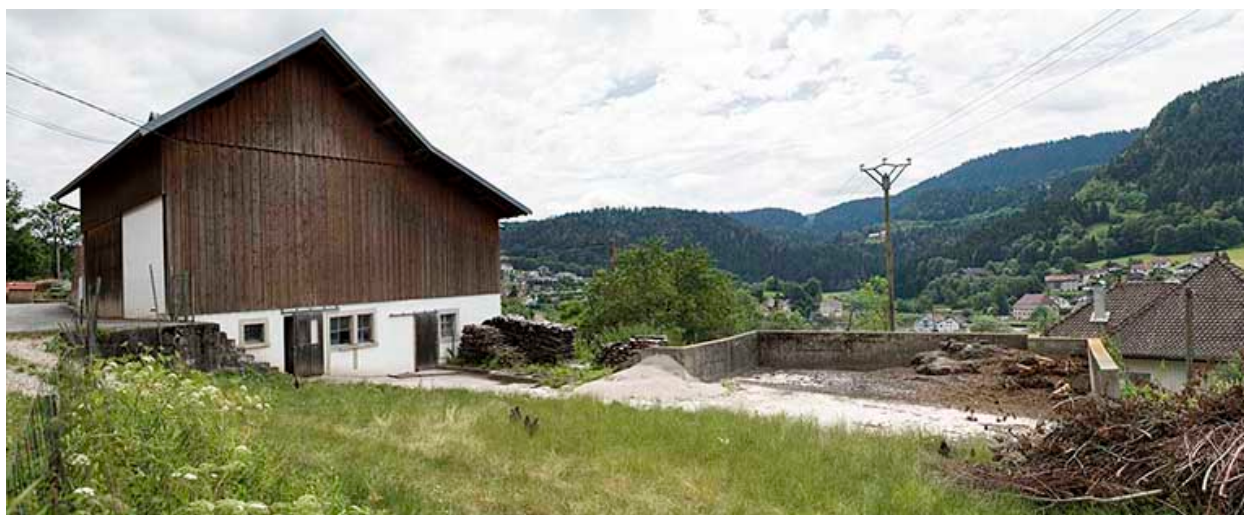
Façade postérieure de l'étable.
