Bourgogne-Franche-Comté, Saône-et-Loire  
Anzy-le-Duc  
La Mollière

## Demeure et ferme de la Mollière

Numéro de dossier : IA71003565

Cadre de l'étude : opération ponctuelle architecture rurale du Charolais-Brionnais

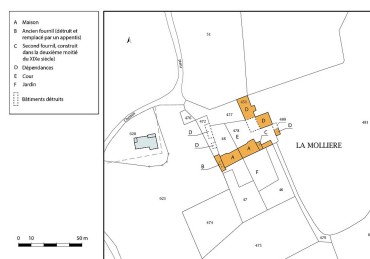
Plan de masse et situation, présentant l'évolution des bâtiments. Extrait du plan cadastral, 2020, section E, échelle 1/5000  
Dess. Pierre-Marie Barbe-Richaud  
IVR26\_20207100140NUDA

En revanche, les dépendances ne sont que partiellement conservées. La petite dépendance, à l'ouest de la cour, visible sur le plan cadastral de 1839, a disparu. Par ailleurs, l'étable, à l'angle de la grande dépendance (étable, dite « des vaches »), et un bâtiment à cochons, construit dans la seconde moitié du XIX<sup>e</sup> siècle à l'est de la demeure, sont en grande partie écroulés.

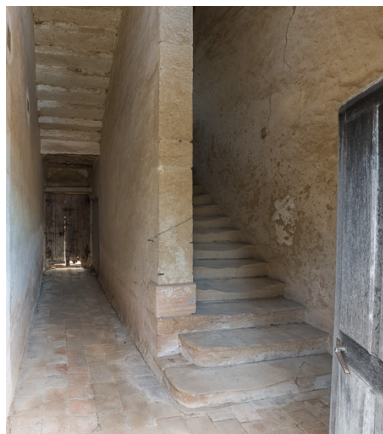
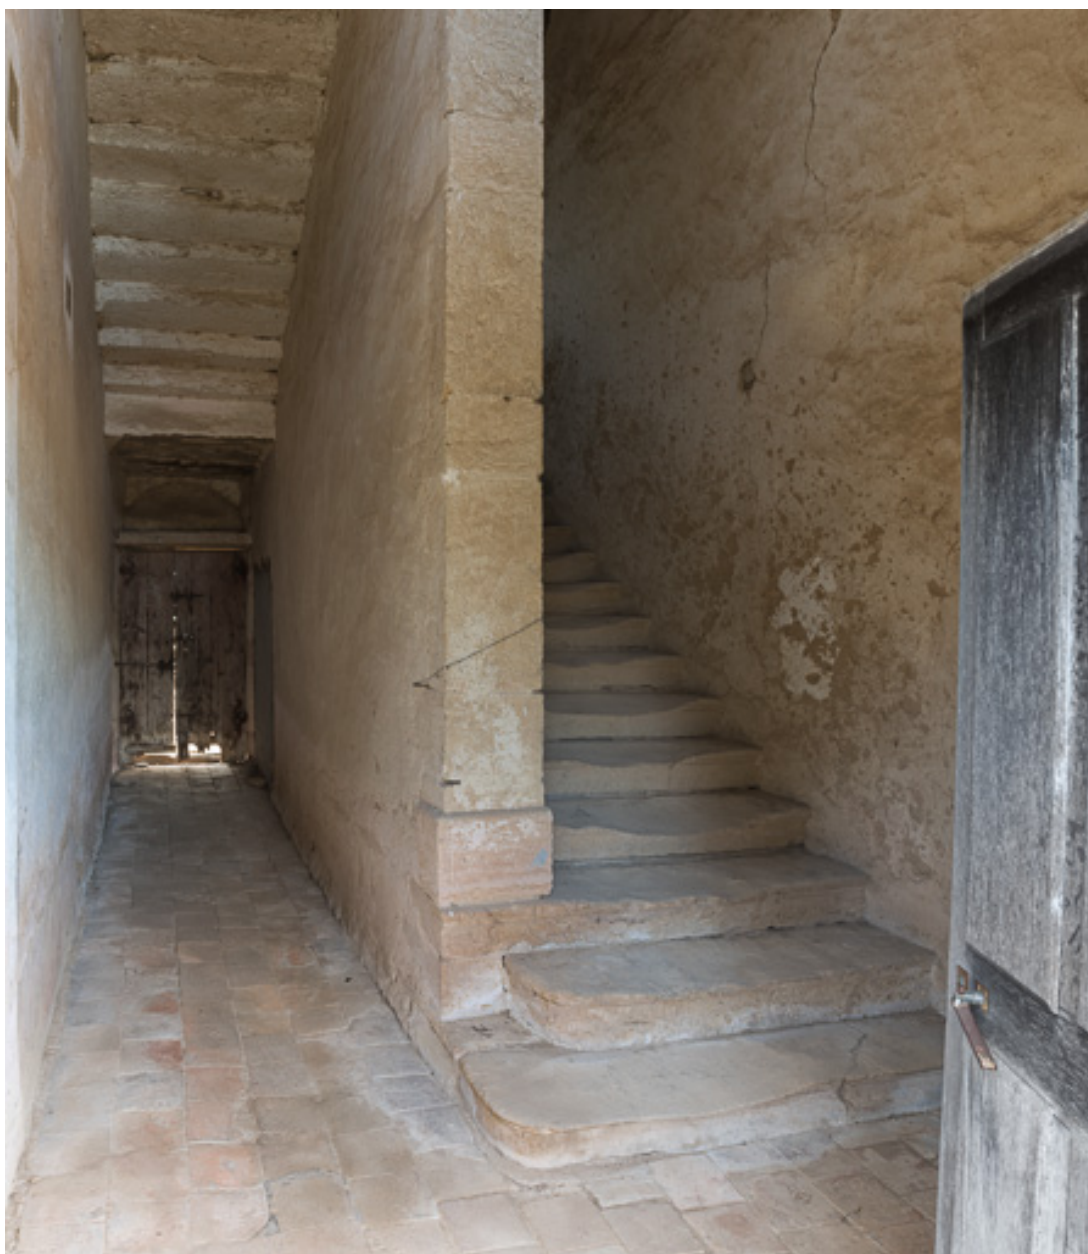
Vestibule et escalier  
Phot. Pierre-Marie Barbe-Richaud  
IVR26\_20197100312NUC4AQ

Vestibule et escalier

Le logis d'un étage carré, est développé en longueur avec ses huit travées dont les deux parties distales, en avant-corps, font légèrement saillie sur la façade. Elles ont un toit brisé en pavillon et égout retroussé. L'édifice est centré sur un vestibule traversant et son escalier de pierre (très usé, comme dans un bâtiment à usage collectif) rampe-sur-rampe. La porte d'entrée est encadrée par deux piédroits moulurés, surmontée par un arc sculpté d'un cœur, pointe en haut. La porte donnant sur la façade postérieure, avec ses piédroits, n'est pas moins décorée. La clé de l'arc qui la surmonte possède un bas-relief qui pourrait être un ancien blason bûché. La moitié orientale est enduite, tandis que l'autre moitié (occidentale) restaurée, transformée, ne l'est pas. Les fenêtres sont équipées de contrevents. L'accès au sous-sol se fait par quelques degrés ménagés devant l'avant-corps oriental. Chaque pièce a sa cheminée engagée ou adossée, dont les manteaux sont sculptés, et quelques dessus de cheminée. L'ancienne cuisine est équipée d'une grande cheminée, aujourd'hui transformée. L'appentis accolé à l'est est construit en moellons et briques, partiellement enduit, et conserve un ancien four à pain. Un appentis - sans enduit - prolonge l'édifice à l'ouest.

Escaliers : escalier dans-oeuvre : escalier tournant à retours sans jour, escalier en maçonnerie

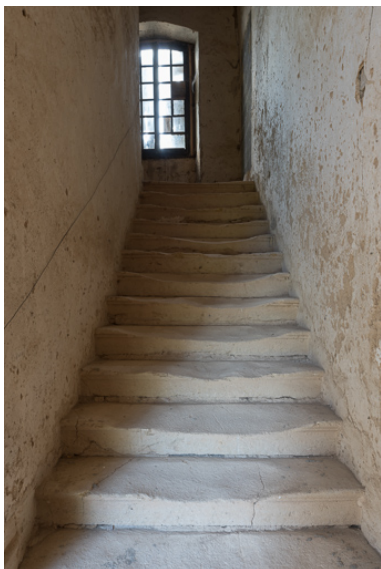
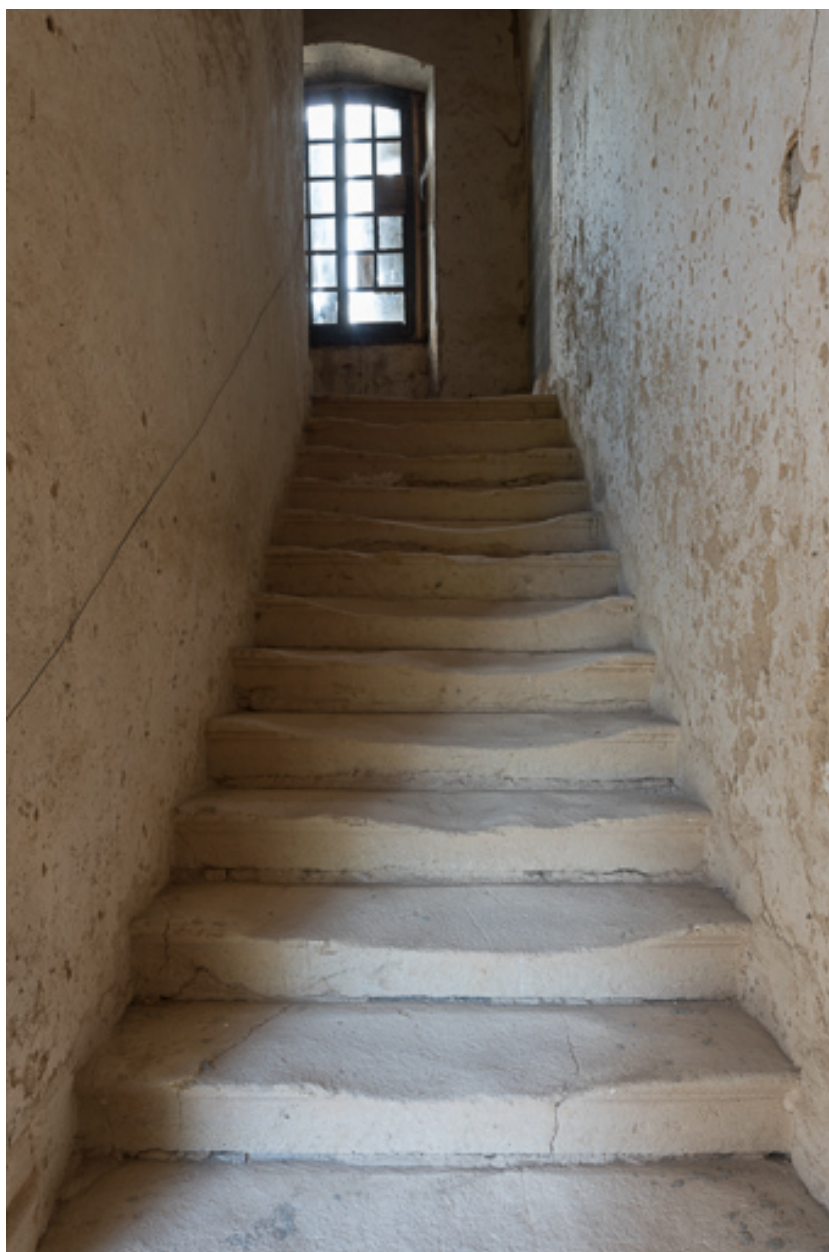
Une des volées de l'escalier  
rampe sur rampe de la demeure  
Phot. Pierre-Marie Barbe-Richaud  
IVR26\_20197100313NUC4A

Une des volées de l'escalier rampe sur rampe de la demeure

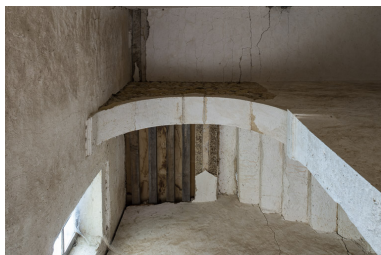
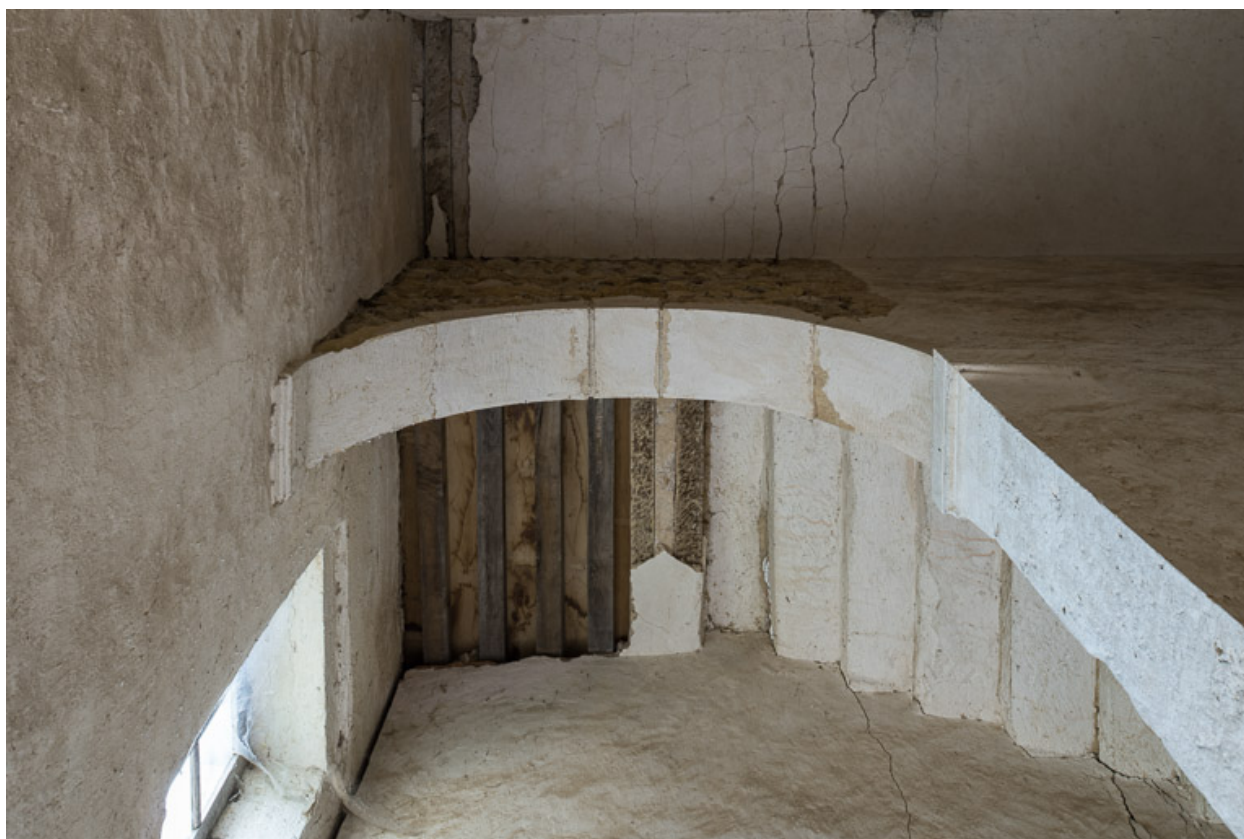
Arche ouvrant sur  
l'escalier de la demeure  
Phot. Pierre-Marie Barbe-Richaud  
IVR26\_20197100314NUC4A

Arche ouvrant sur l'escalier de la demeure

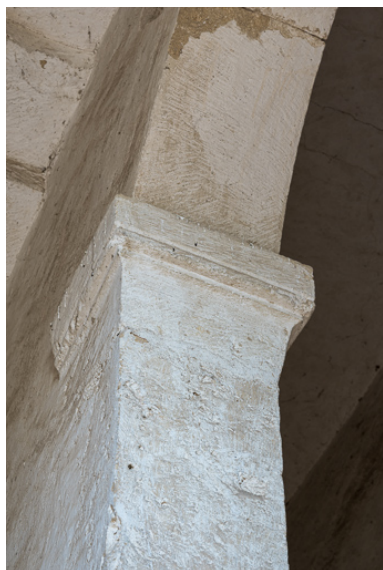
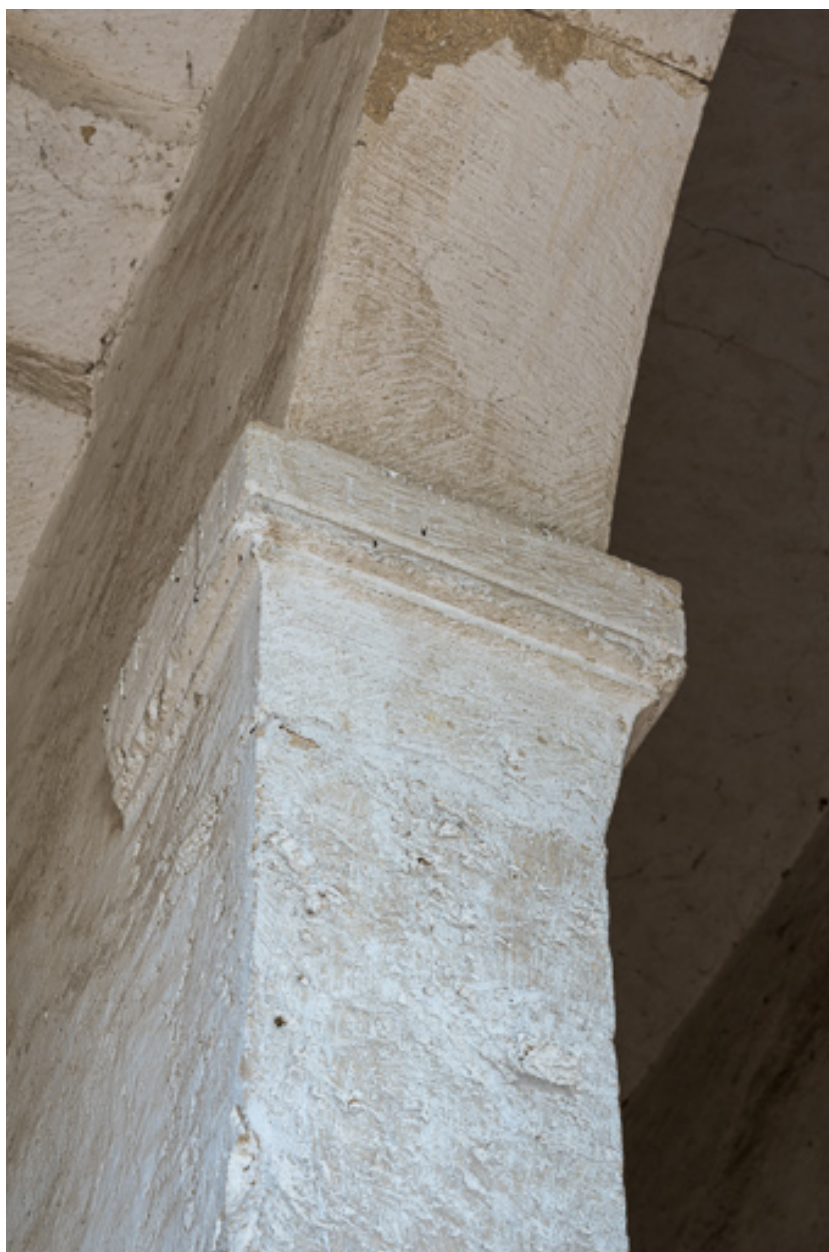
Chapiteau recevant la  
retombée de l'arche  
Phot. Pierre-Marie Barbe-Richaud  
IVR26\_20197100316NUC4A

Chapiteau recevant la retombée de l'arche

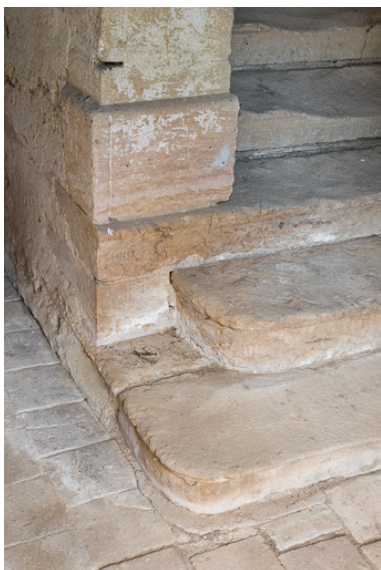
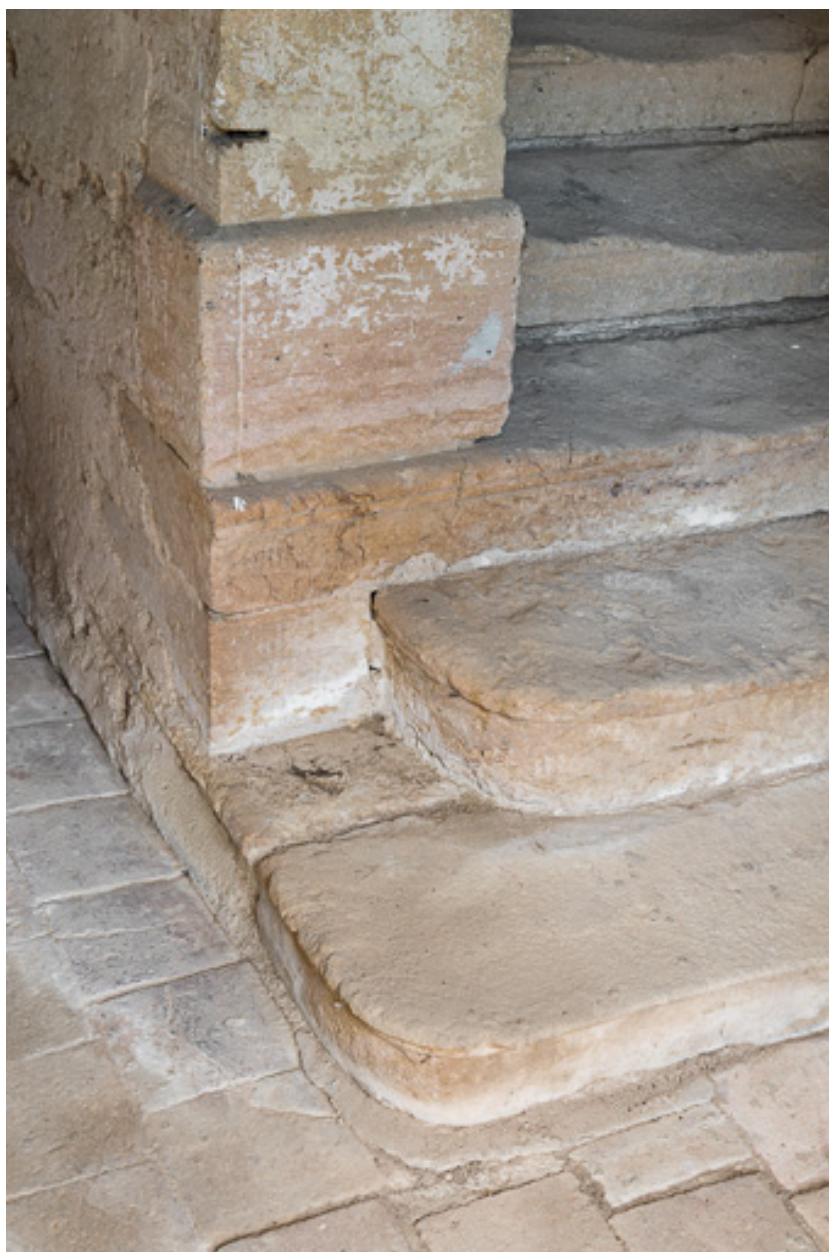
Moulure, à la base du  
mur-noyau de l'escalier  
Phot. Pierre-Marie Barbe-Richaud  
IVR26\_20197100315NUC4A

Moulure, à la base du mur-noyau de l'escalier

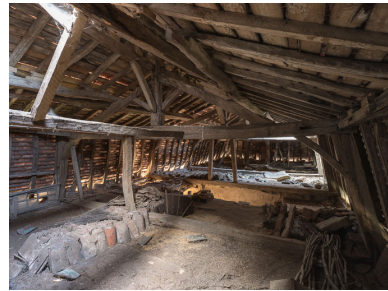
Vue de la charpente de la demeure  
Phot. Pierre-Marie Barbe-Richaud  
IVR26\_20197100319NUC4AQ

Vue de la charpente de la demeure

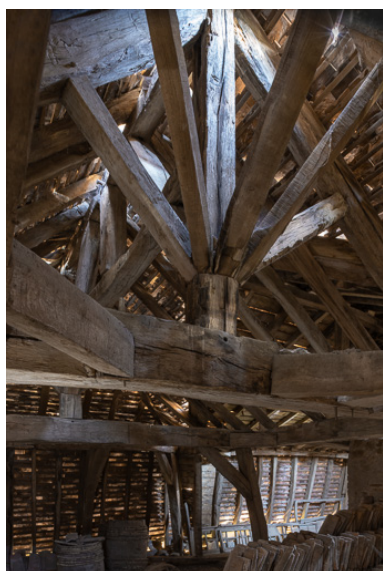
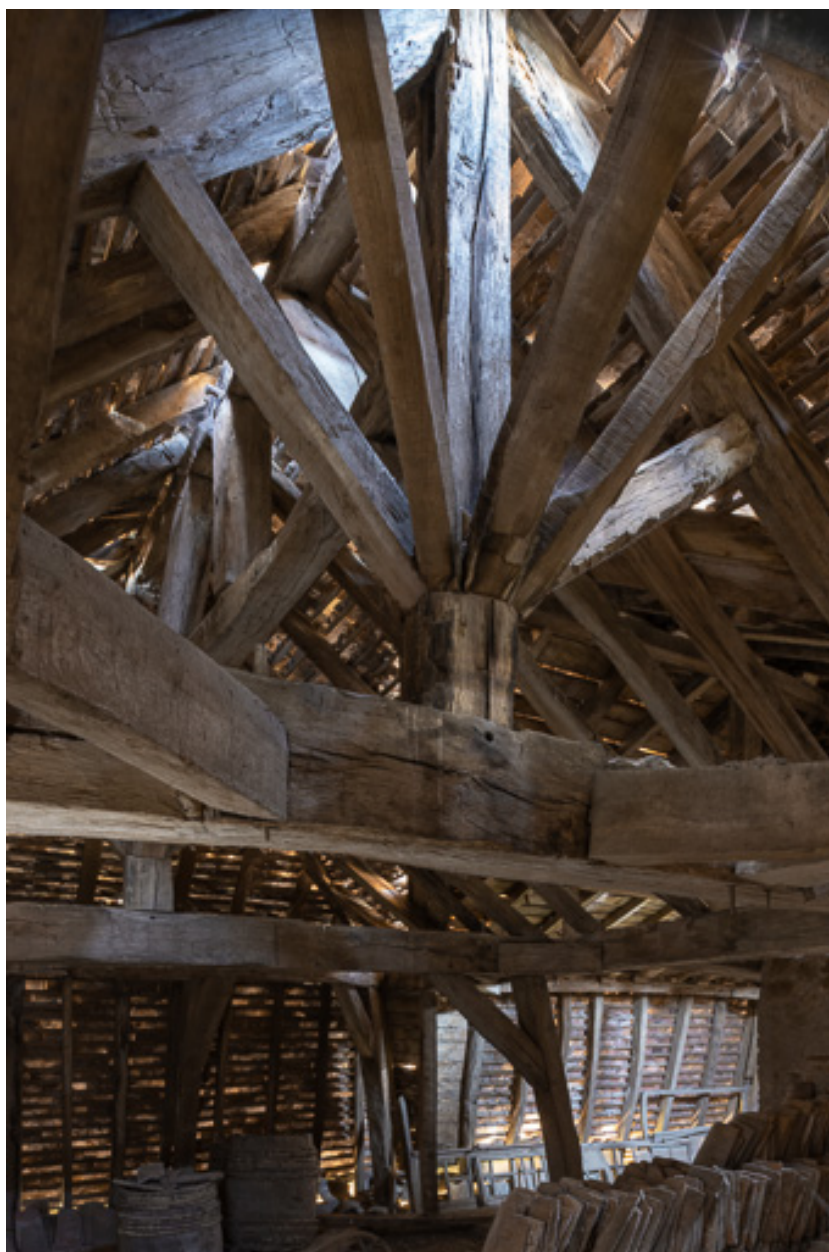
Détail de la charpente :  
poinçon et contrefiches  
Phot. Pierre-Marie Barbe-Richaud  
IVR26\_20197100320NUC4A

Détail de la charpente : pignon et contrefiches

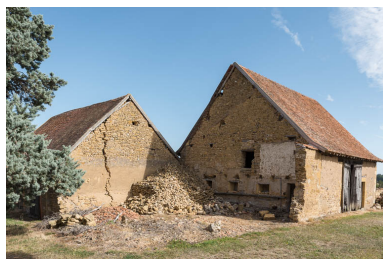
Vue des deux ailes de dépendances.  
A la jonction des deux  
bâtiments, une ancienne étable  
à bovins a été démolie suite à  
l'effondrement de sa charpente..  
Phot. Pierre-Marie Barbe-Richaud  
IVR26\_20197100330NUC4A

Vue des deux ailes de dépendances. A la jonction des deux bâtiments, une ancienne étable à bovins a été démolie suite à l'effondrement de sa charpente..

Granges, étables et fenils occupent deux ailes de bâtiments en L. Une étable, à l'angle des deux bâtiments est aujourd'hui effondrée, rendant les feurons visibles depuis l'extérieur.  
Enfin, une rampe donne accès à un garage moderne, enterré, au nord de la façade antérieure de l'habitation.

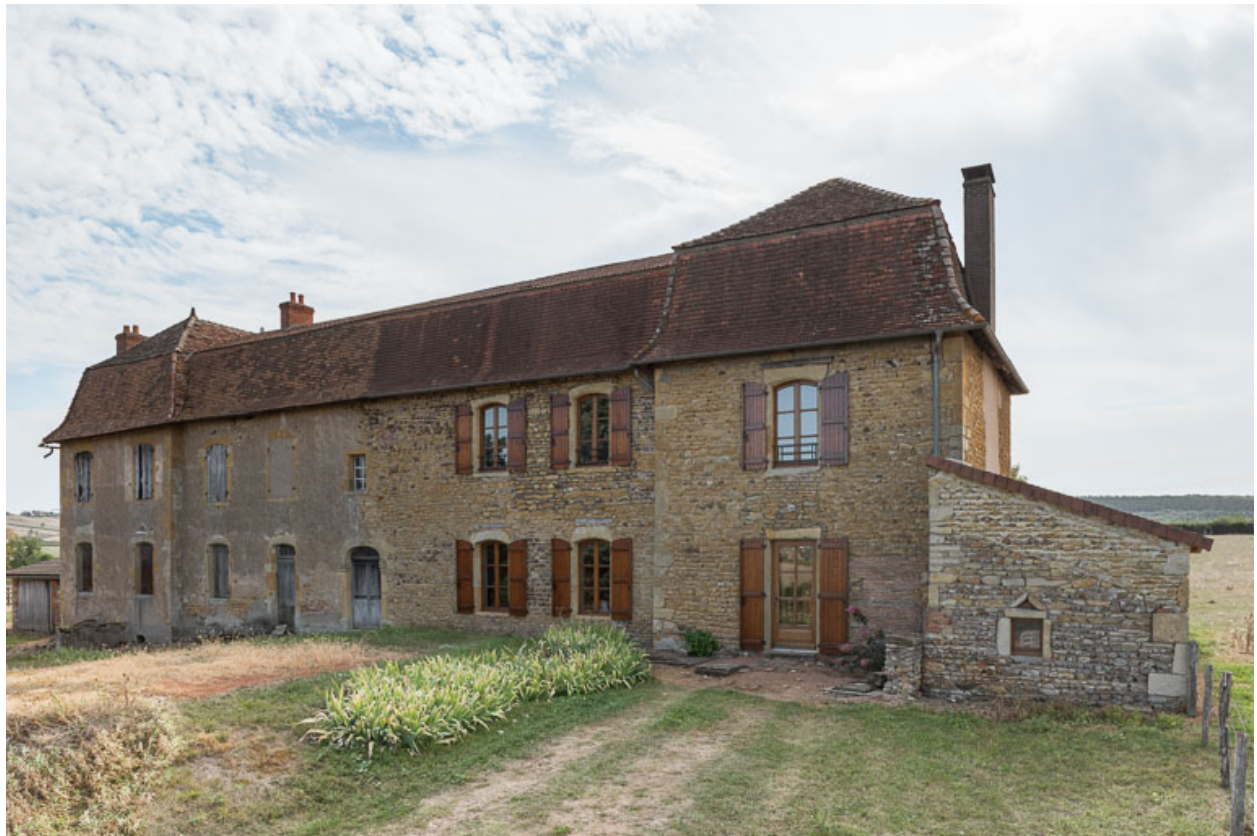
Vue de la demeure ou maison de maître de la Mollière (façade antérieure)  
Phot. Pierre-Marie Barbe-Richaud  
IVR26\_20197100335NUC4A

Vue de la demeure ou maison de maître de la Mollière (façade antérieure)

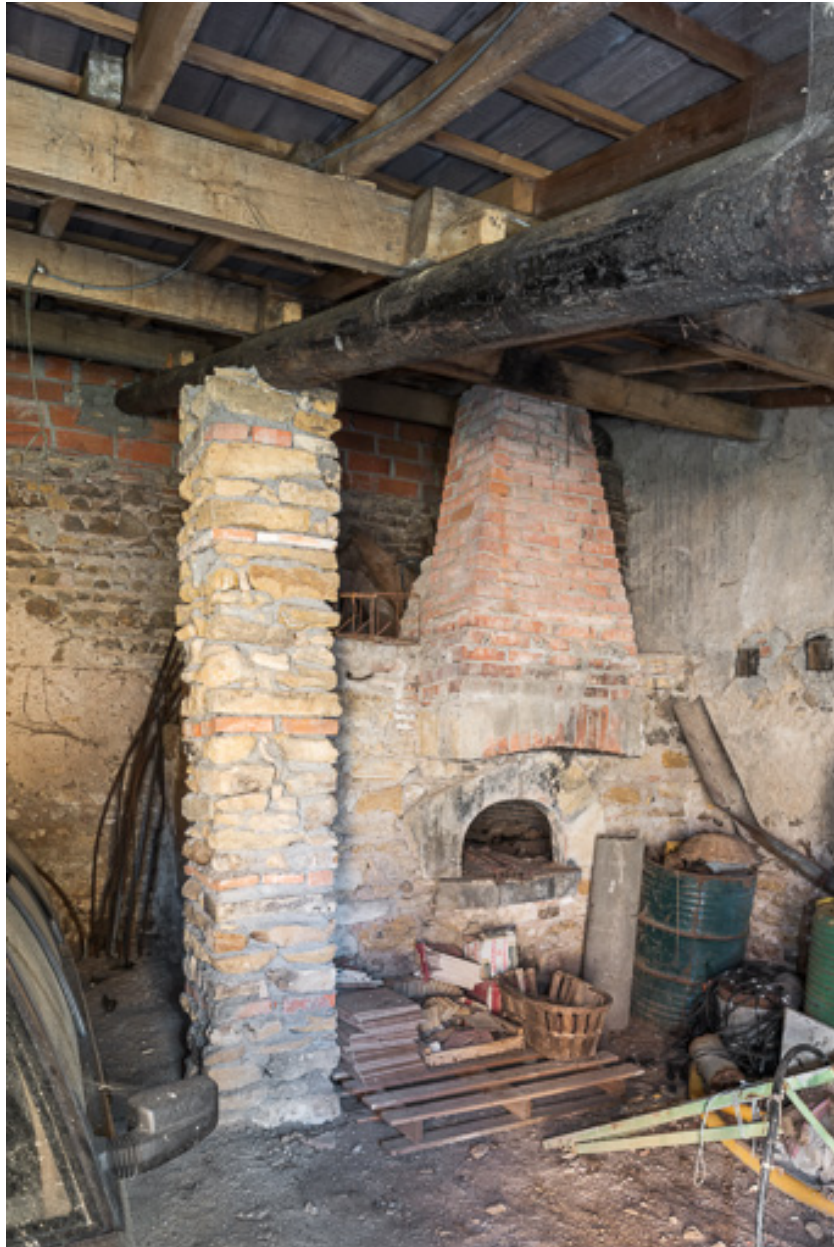
Four à pain du XIXe siècle, contre  
la façade nord-est de la demeure  
Phot. Pierre-Marie Barbe-Richaud  
IVR26\_20197100333NUC4A

Four à pain du XIXe siècle, contre la façade nord-est de la demeure

La maison de maître a connu peu d'évolution depuis sa construction. Les baies, sauf celles donnant sur le vestibule et l'escalier, ont été reprises dans la première moitié du XVIII<sup>e</sup> siècle, avec des linteaux cintrés. Un second four à pain, le four originel se trouvant dans la partie ouest du bâtiment, a été construit contre l'extrémité est de la maison, probablement suite au partage, dans la seconde moitié du XIX<sup>e</sup> siècle. Aujourd'hui, la moitié ouest a été modernisée intérieurement par le propriétaire actuel, mais l'aspect extérieur a été préservé. Seules deux fenêtres donnant sur l'ancienne cuisine – une côté cour et une côté jardin – ont été transformées en portes. Un appentis a également été ajouté contre l'extrémité du bâtiment, à la place du premier four à pain.

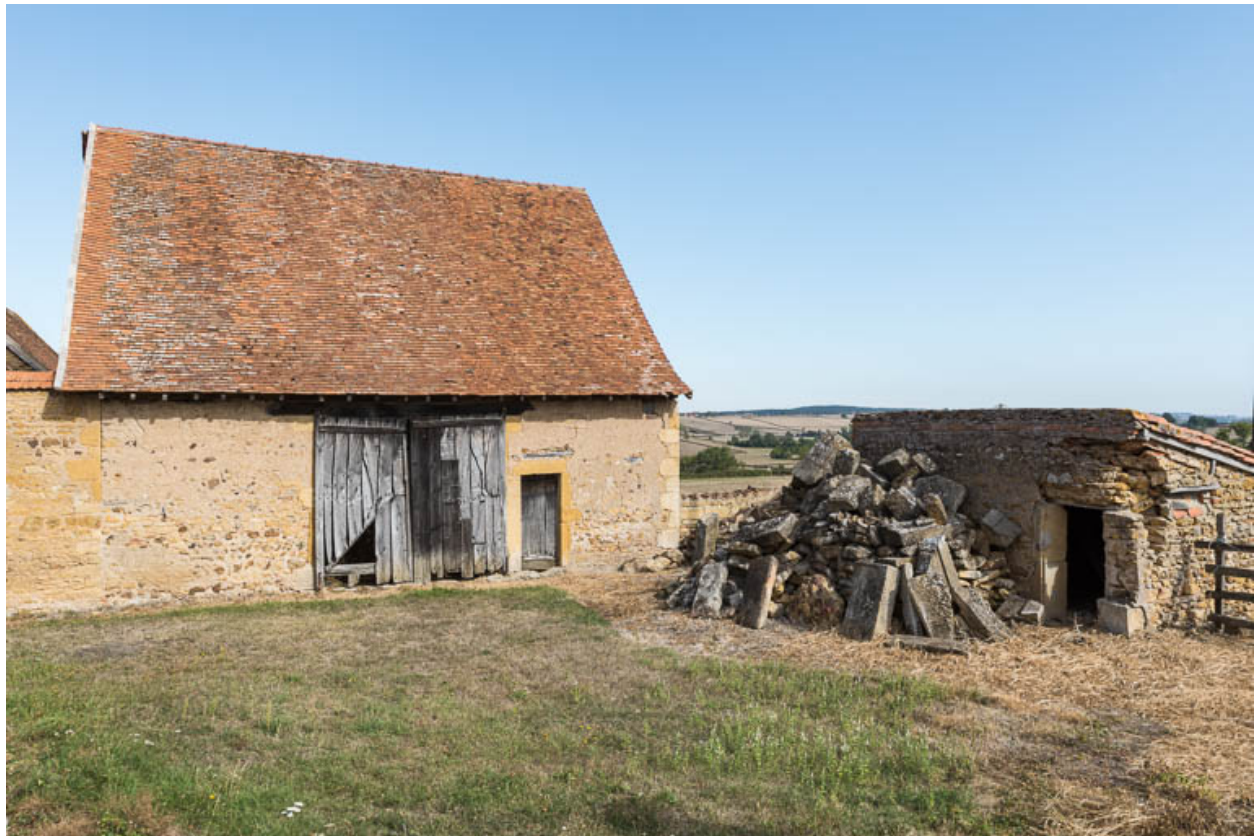
Seconde aile des dépendances (façade  
antérieure, orientée au sud). A  
droite, les soues à cochons (XIXe  
siècle) partiellement démolies.  
Phot. Pierre-Marie Barbe-Richaud  
IVR26\_20197100332NUC4A

Seconde aile des dépendances (façade antérieure, orientée au sud). A droite, les soues à cochons (XIXe siècle) partiellement démolies.
