Bourgogne-Franche-Comté, Saône-et-Loire  
Varenne-l'Arconce  
Les Crots de Perche

## Ferme au Crot de Perche

Numéro de dossier : IA71003541  
Date de l'enquête initiale : 2018  
Date(s) de rédaction : 2018  
Cadre de l'étude : opération ponctuelle architecture rurale du Charolais-Brionnais  
Degré d'étude : étudié

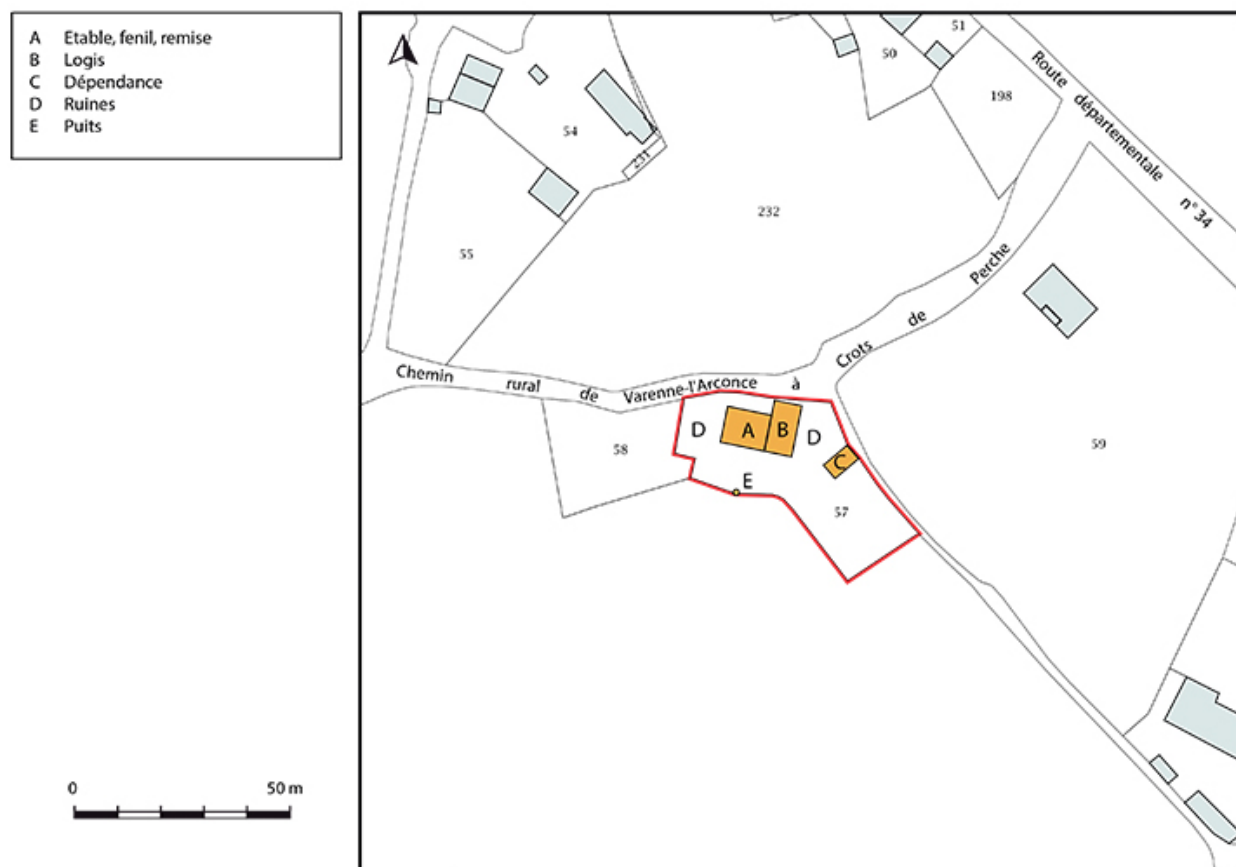
IVR26\_20197100022NUDA

Plan-masse et de situation. Extrait du plan cadastral, 2018, section C, Echelle 1/1000.

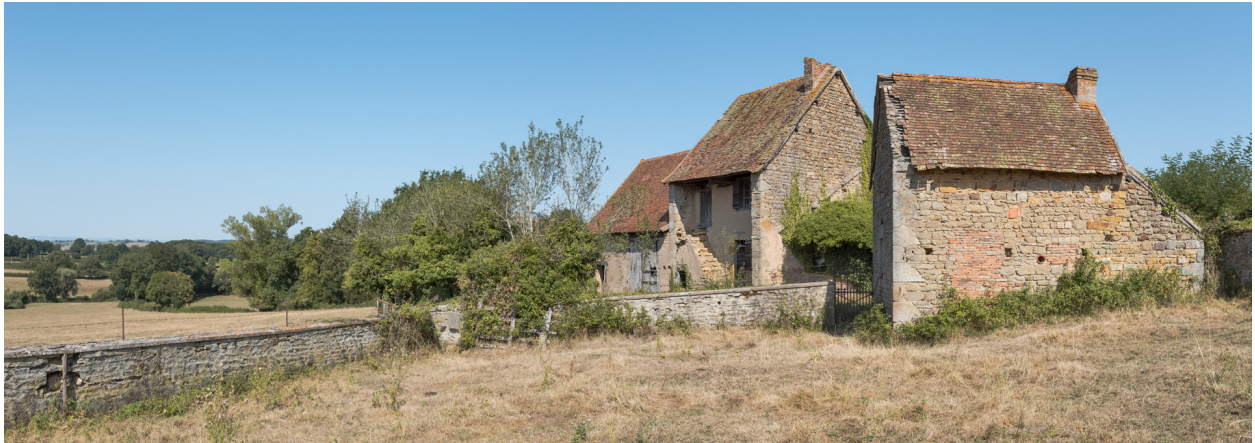
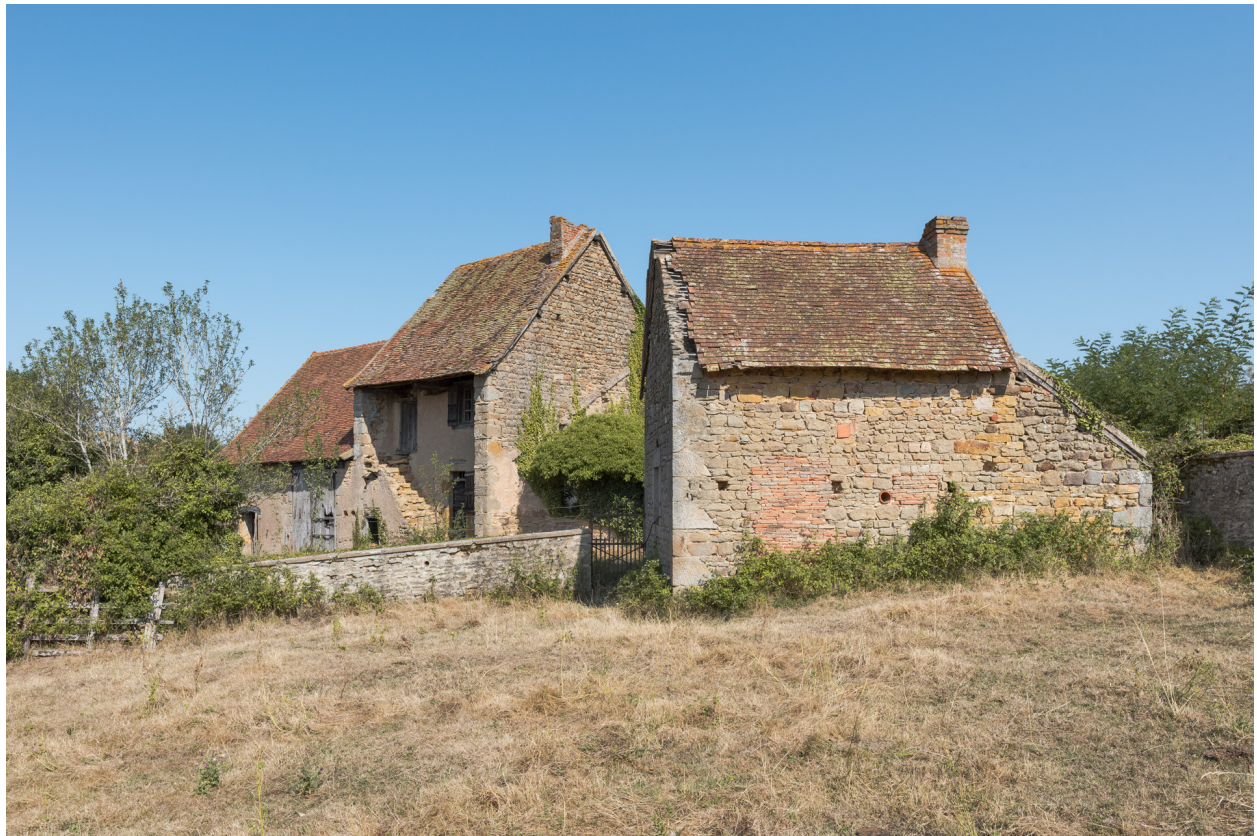
Vue d'ensemble depuis le sud-est des façades antérieures de la maison.

L'ensemble est constitué d'un logis attenant à la grange et à l'étable, d'un bâtiment à demi-ruiné à l'ouest de la parcelle, sans toit, en rez-de-chaussée, construit pour partie en moellons et pour partie en briques, et d'une dépendance située à l'est. Le logis a un toit à deux pans, sans chéneaux, en petites tuiles plates qui couvrent légèrement les pignons. Les murs pignons sont saillants par rapport à la façade antérieure. L'escalier extérieur maçonné - sous lequel un espace est ménagé - s'appuie au débord du mur pignon ouest. Reposant sur la roche (grès), la maçonnerie est en appareil mixte, alternant des assises horizontales régulières de moellons aux volumes plutôt homogènes et des couches intermédiaires de calage, faites de pierres plus fines et de fragments de tuiles, de briques et de bois. Seule la façade antérieure - abritée par le toit débordant - est enduite. Un blason divisé en quatre parties par une croix centrale est sculpté sur le linteau de la porte d'entrée. Un appentis couvert en tuiles mécaniques s'appuie contre la façade nord du logis. Sa maçonnerie non enduite est de même morphologie que le reste. Jouxant le pignon est, subsistent les traces d'une construction ruinée.

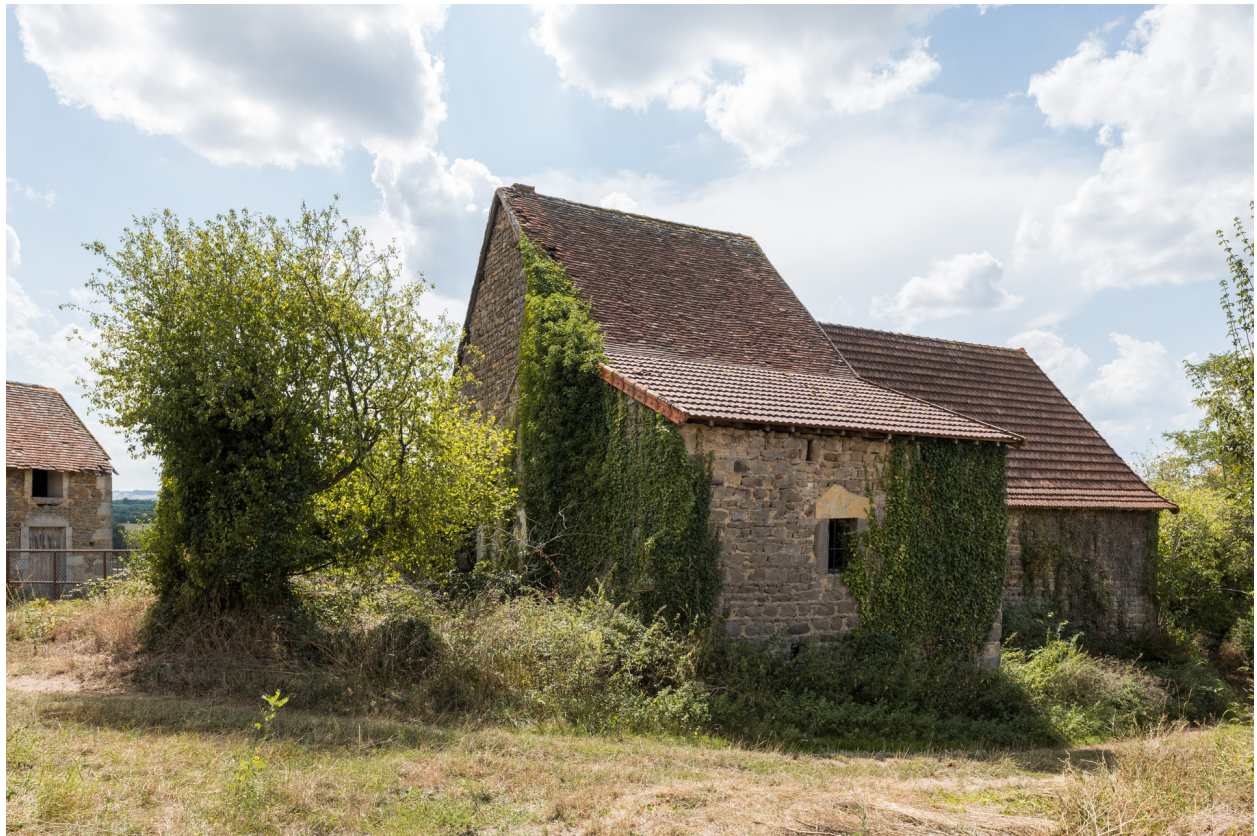
IVR26\_20187100387NUC4A

Vue de trois-quart nord-est des façades postérieures.

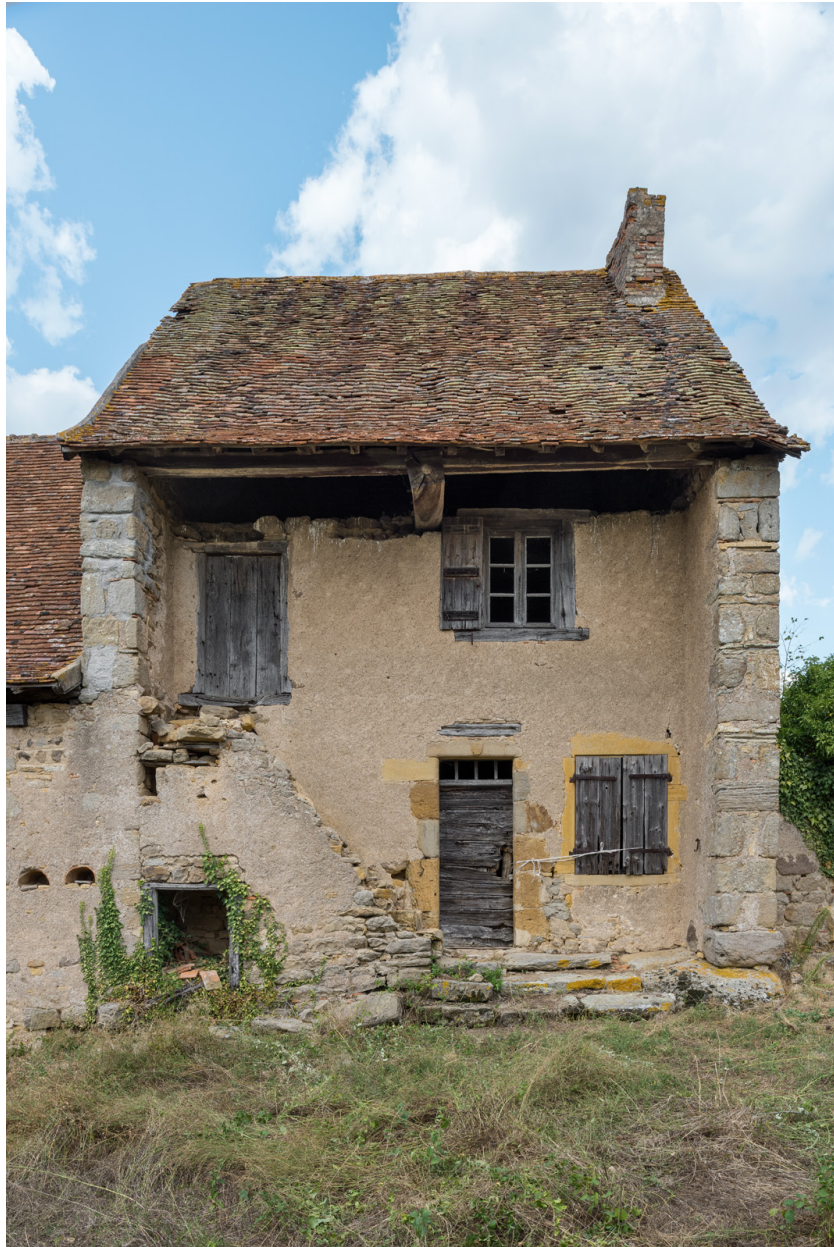
IVR26\_20187100390NUC4A

Vue de face de la façade antérieure de l'habitation.

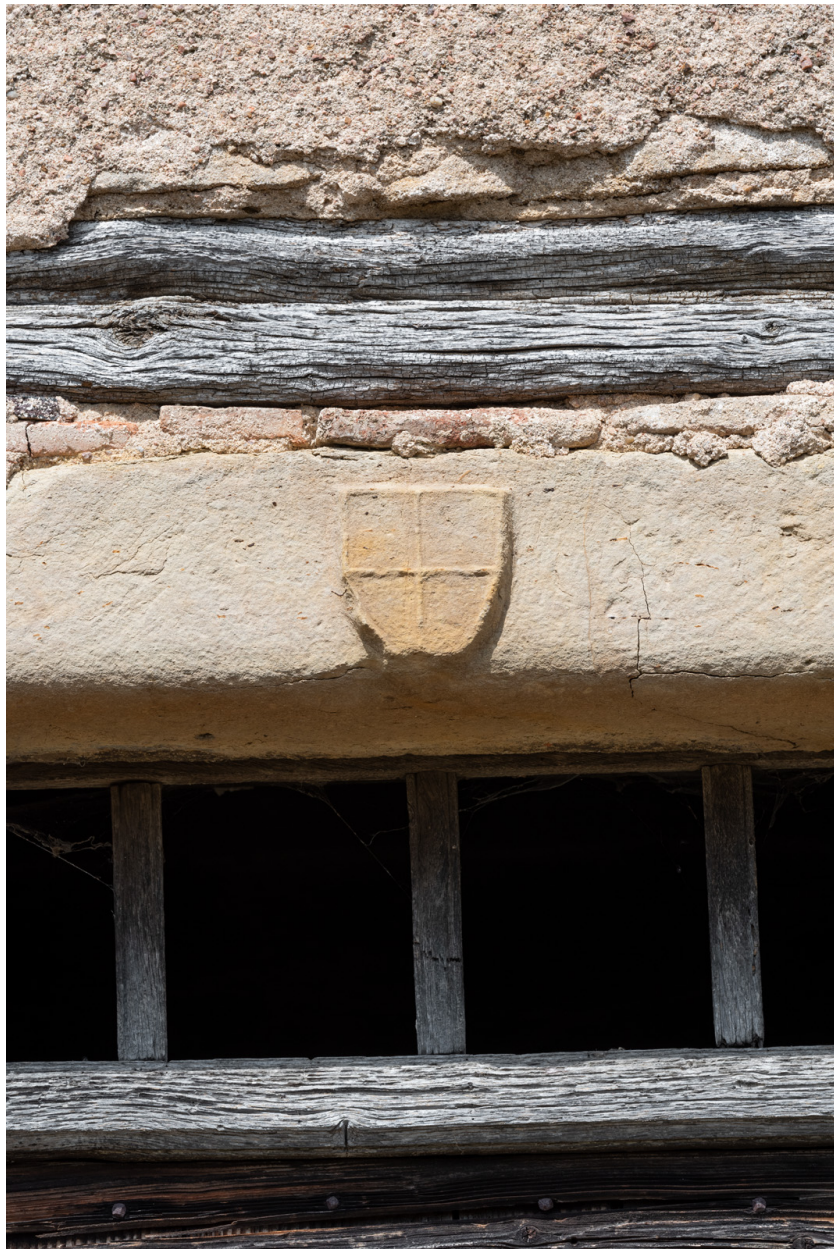
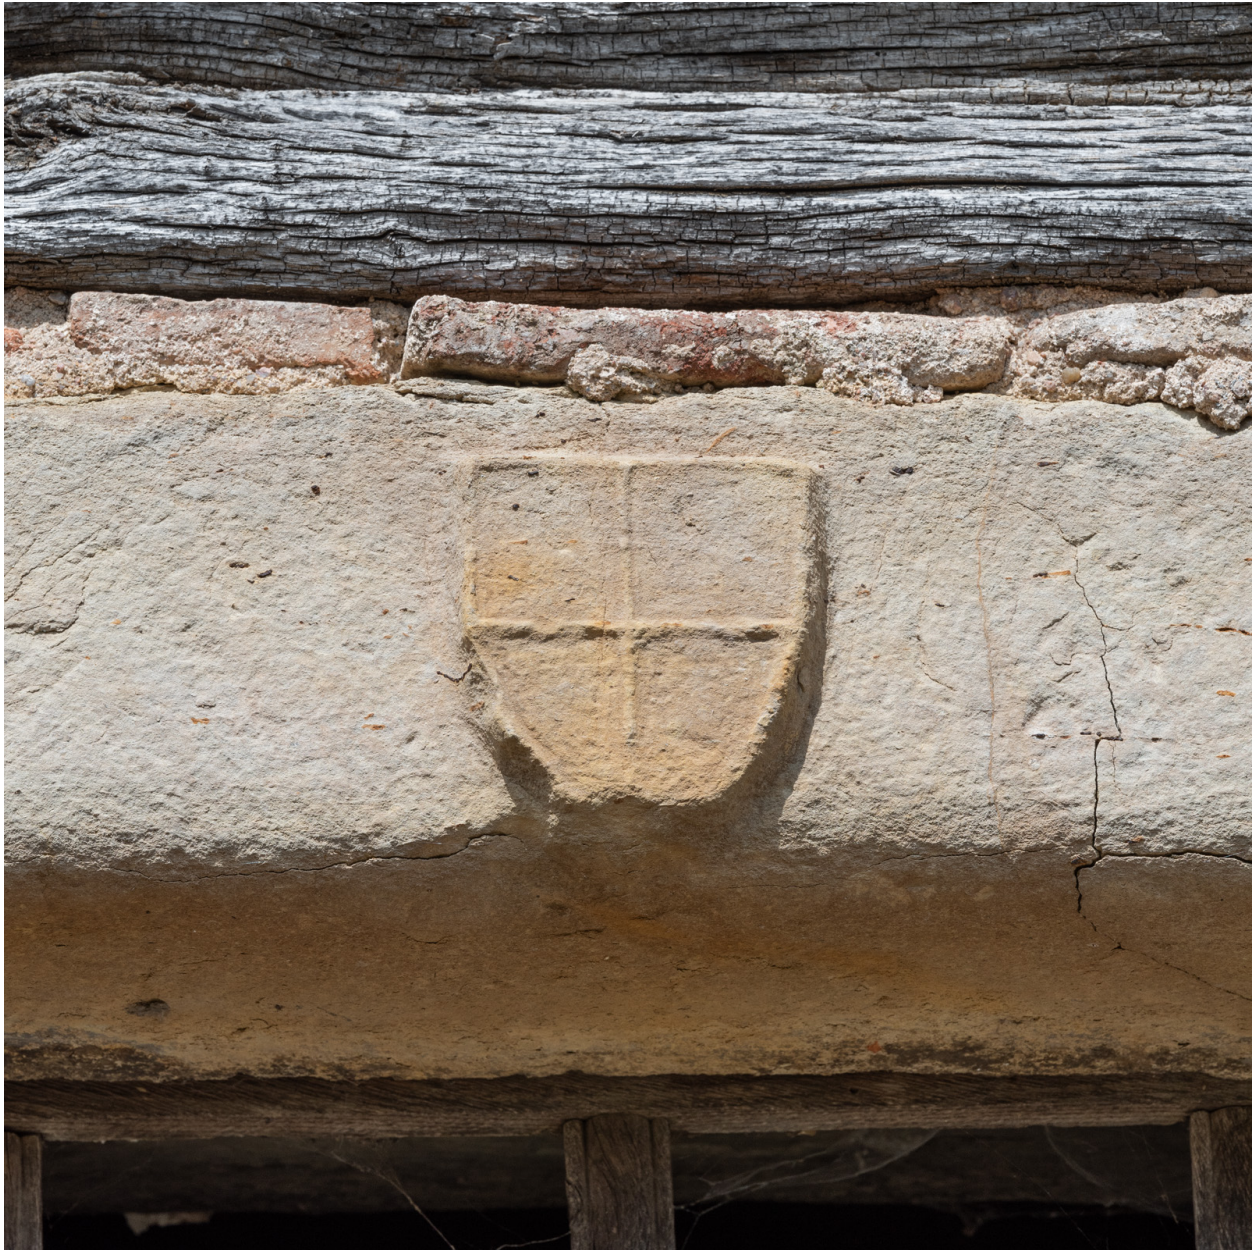
Détail du blason sur le linteau de la porte d'entrée.

Vue rapprochée du blason sur le linteau de la porte d'entrée.

Un blason divisé en quatre parties par une croix centrale est sculpté sur le linteau de la porte d'entrée.

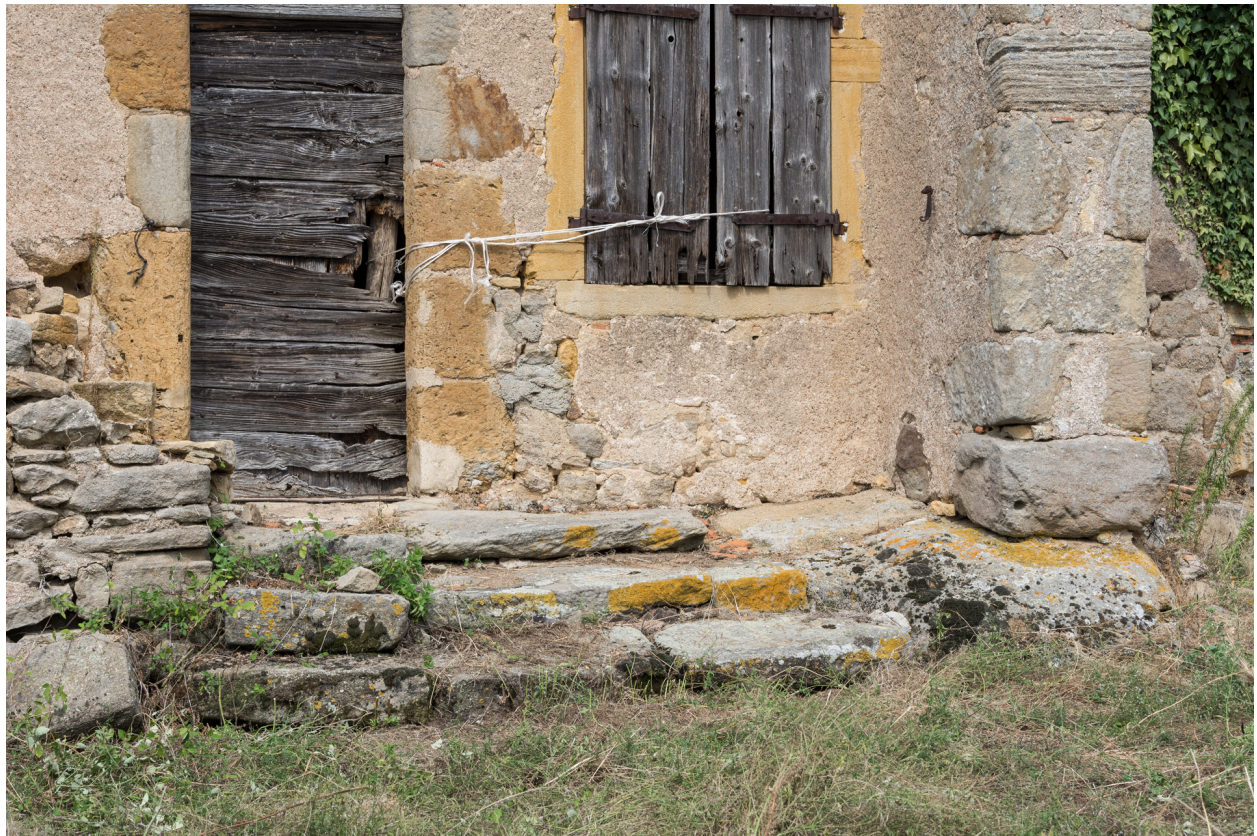
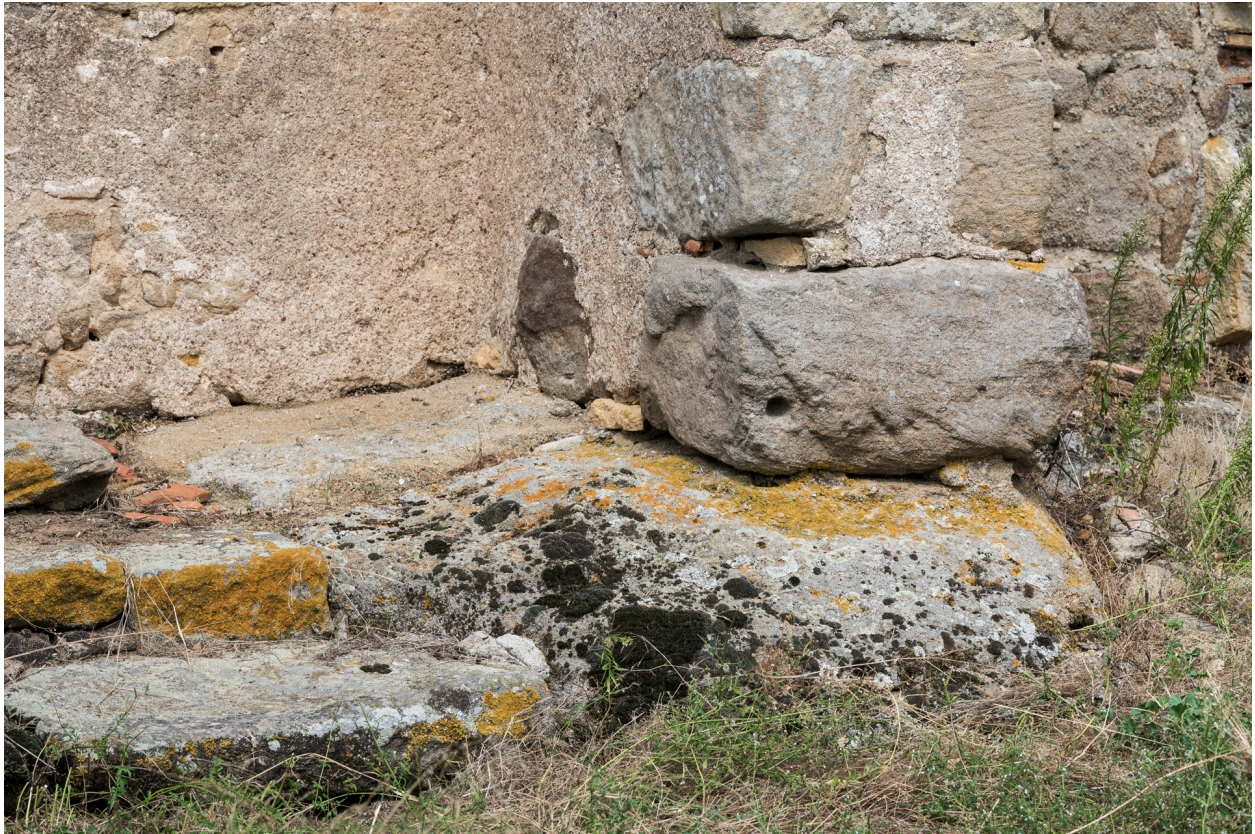
Vue sur les marches et les affleurements de roche devant la maison.

détail des marches et des affleurements de roche devant la maison.

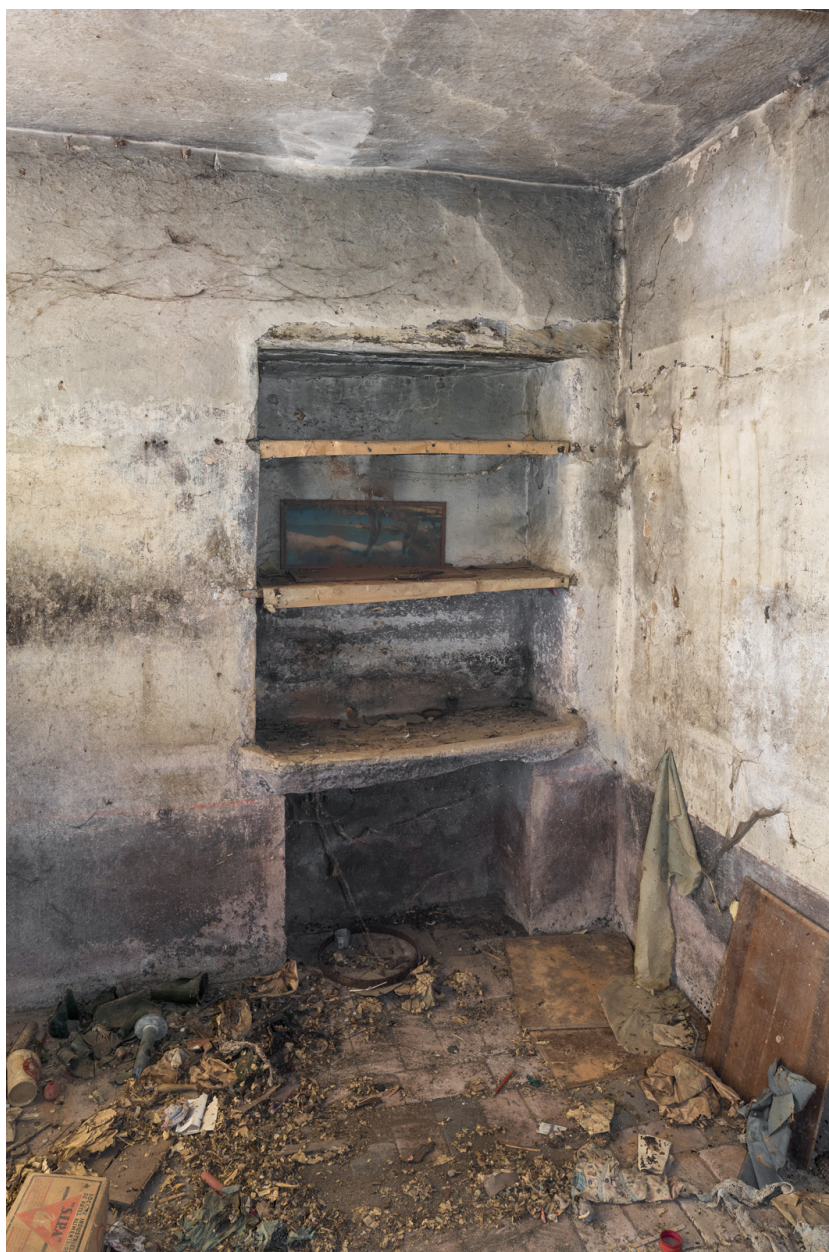
IVR26\_20187100397NUC4A

Niche et pierre d'évier dans la pièce du rez-de-chaussée.

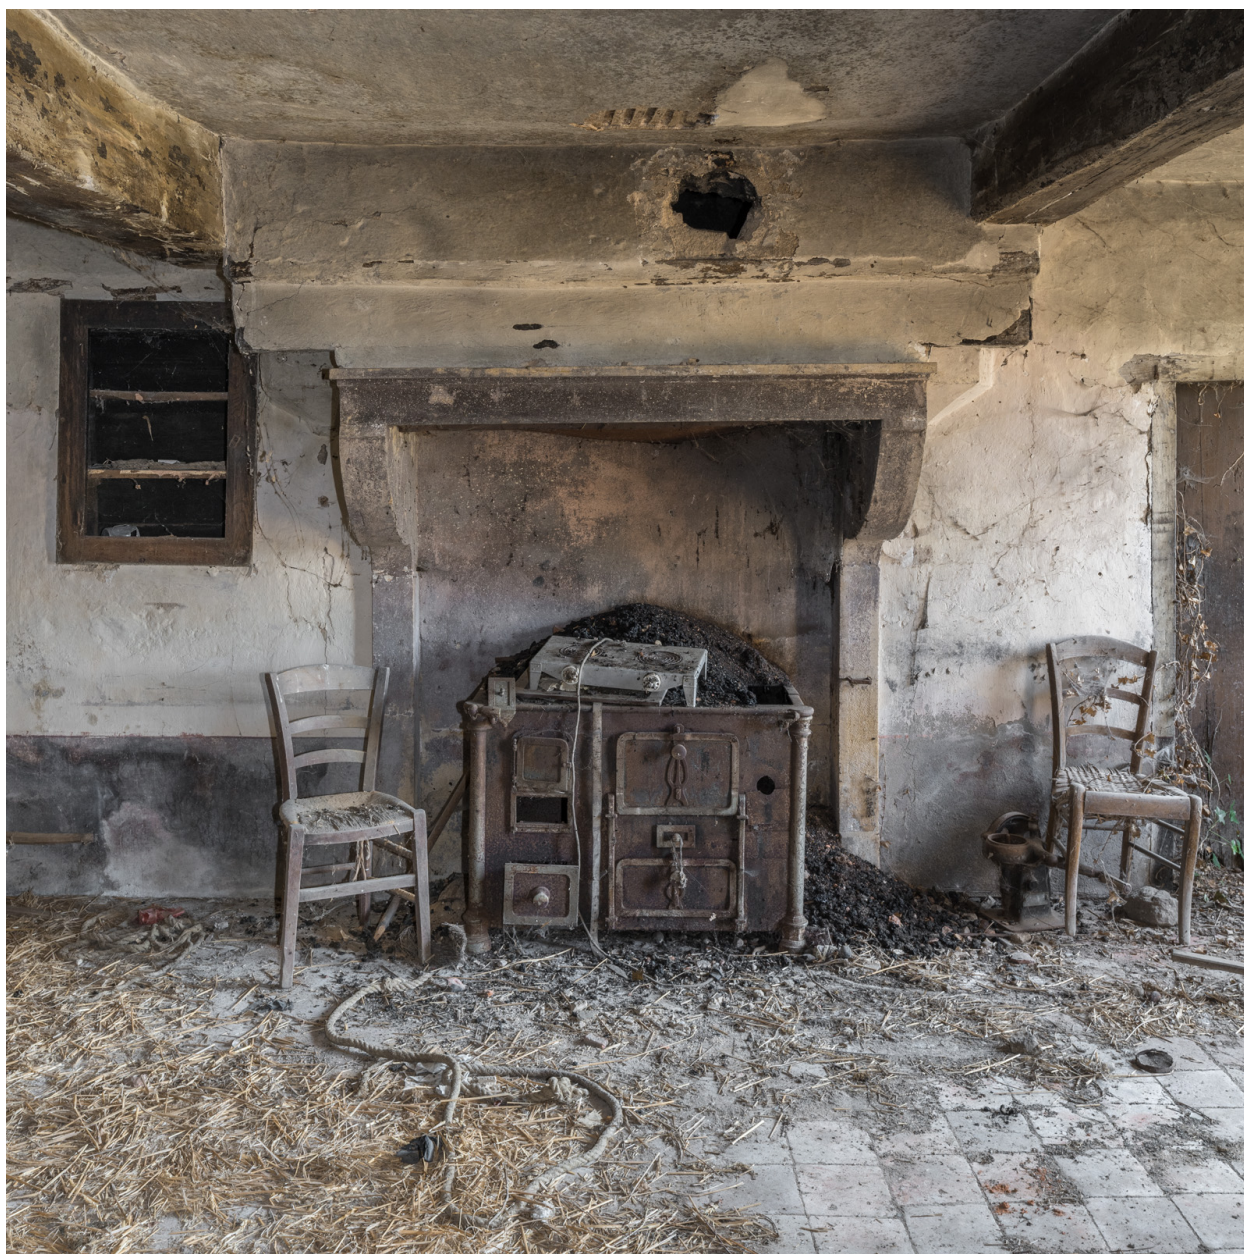
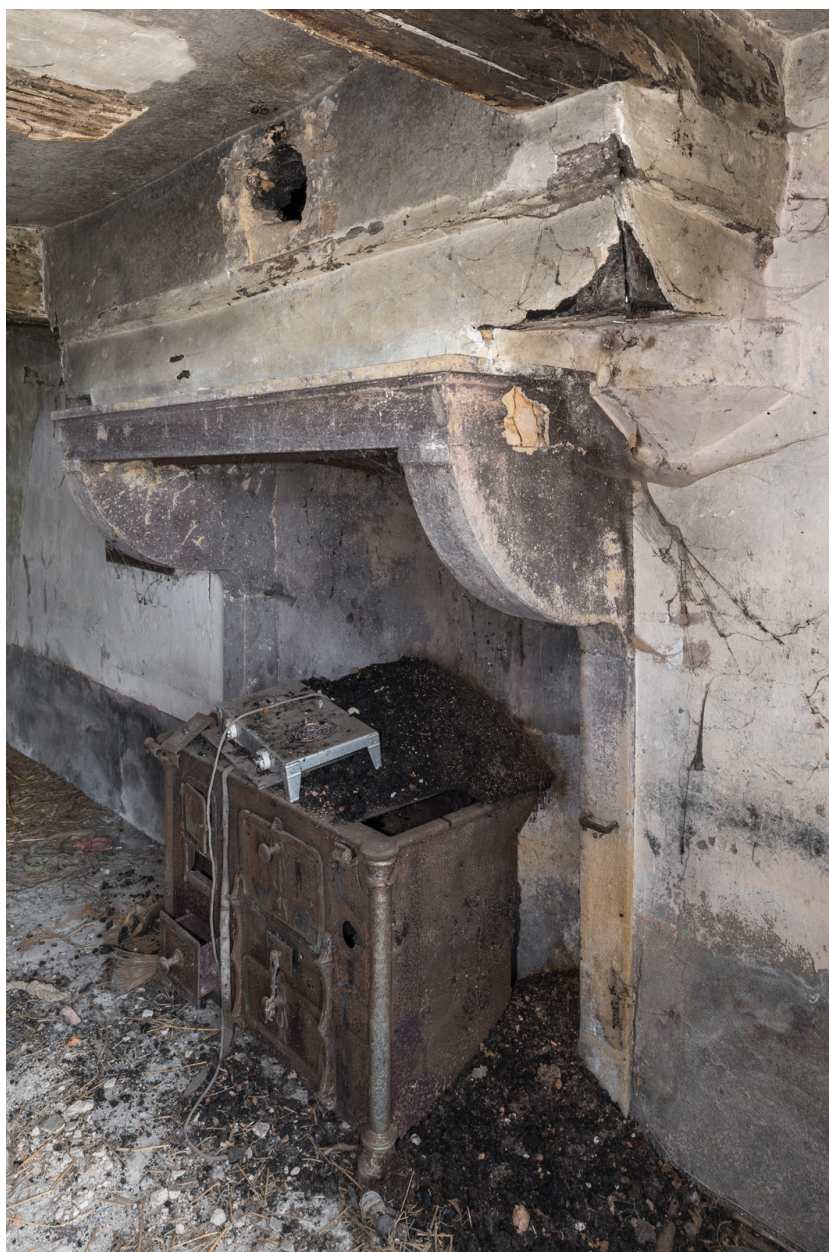
Vue de face de la cheminée. Pièce unique du rez-de-chaussée.

Vue de trois-quart de la cheminée. Pièce unique du rez-de-chaussée.

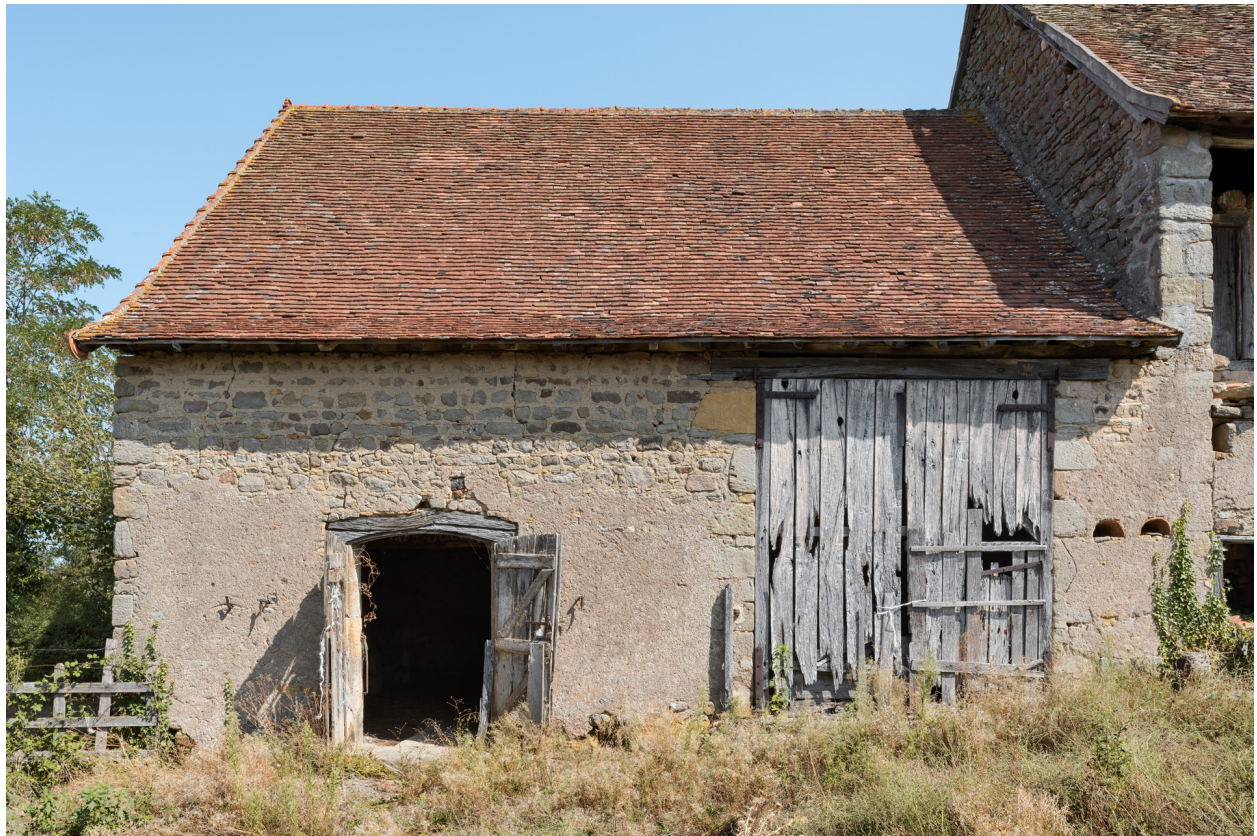
IVR26\_20187100401NUC4A

Vue de face des parties agricoles.

La partie agricole attenante à l'ouest possède un toit à deux pans à égout retroussé. La partie antérieure est couverte en petites tuiles et la partie postérieure en tuiles mécaniques. La porte en bois de l'étable est surmontée d'un linteau de bois, cintré et chanfreiné. Des ouvertures fermées par des volets de bois (dites localement « feurons ») sont aménagées dans la cloison intérieure pour permettre le nourrissage des bêtes depuis la remise. Des râteliers en bois sont fixés aux murs. Au-dessous, se trouvent les crèches, mangeoires fermées d'un petit muret de pierre, surmonté de planches de bois et ponctué de renforts verticaux, également en pierre, auxquels étaient fixés les attaches des animaux. Une poutre de la charpente porte la mention peinte : 1905 Ducarre. Deux petites ouvertures sont ménagées par deux tuiles creuses dans la maçonnerie de la façade antérieure.

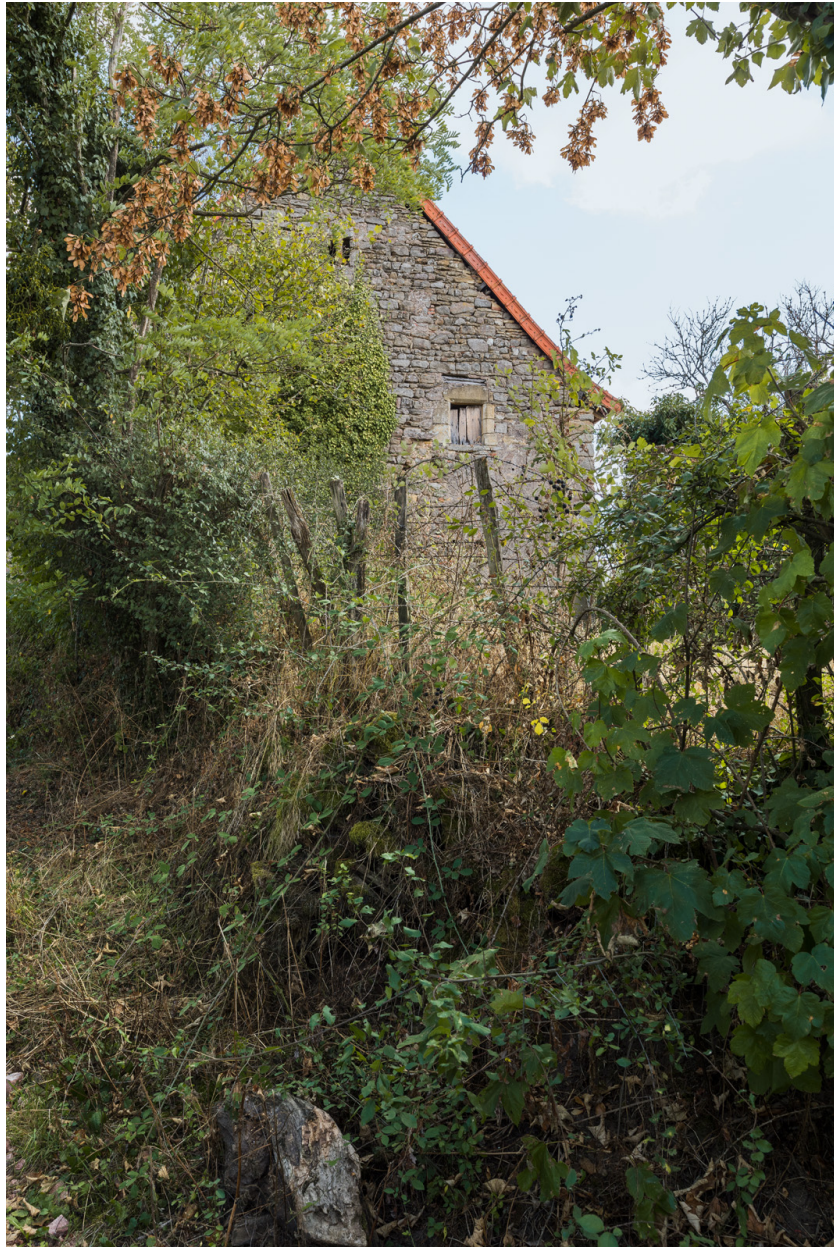
IVR26\_20187100402NUC4A

Pignon ouest de la partie agricole.

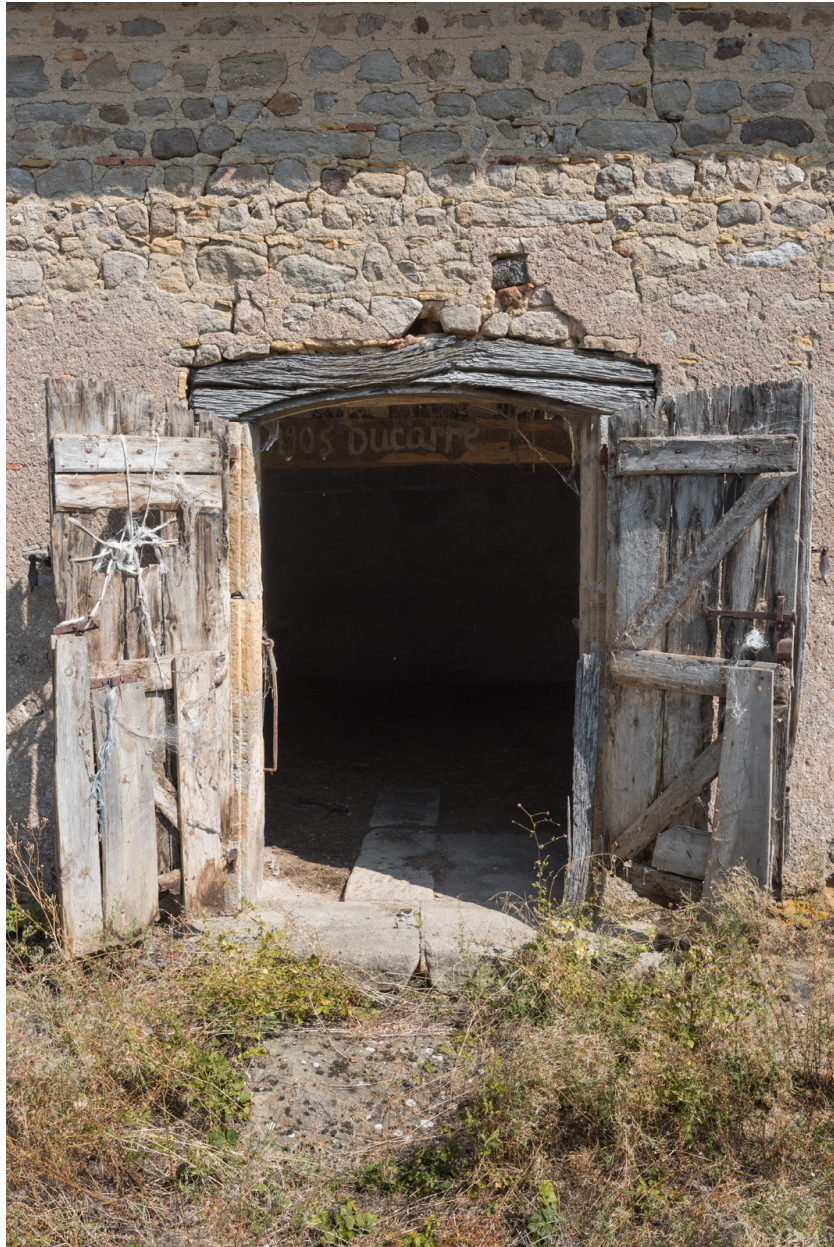
IVR26\_20187100404NUC4A

Porte de l'étable à vaches.

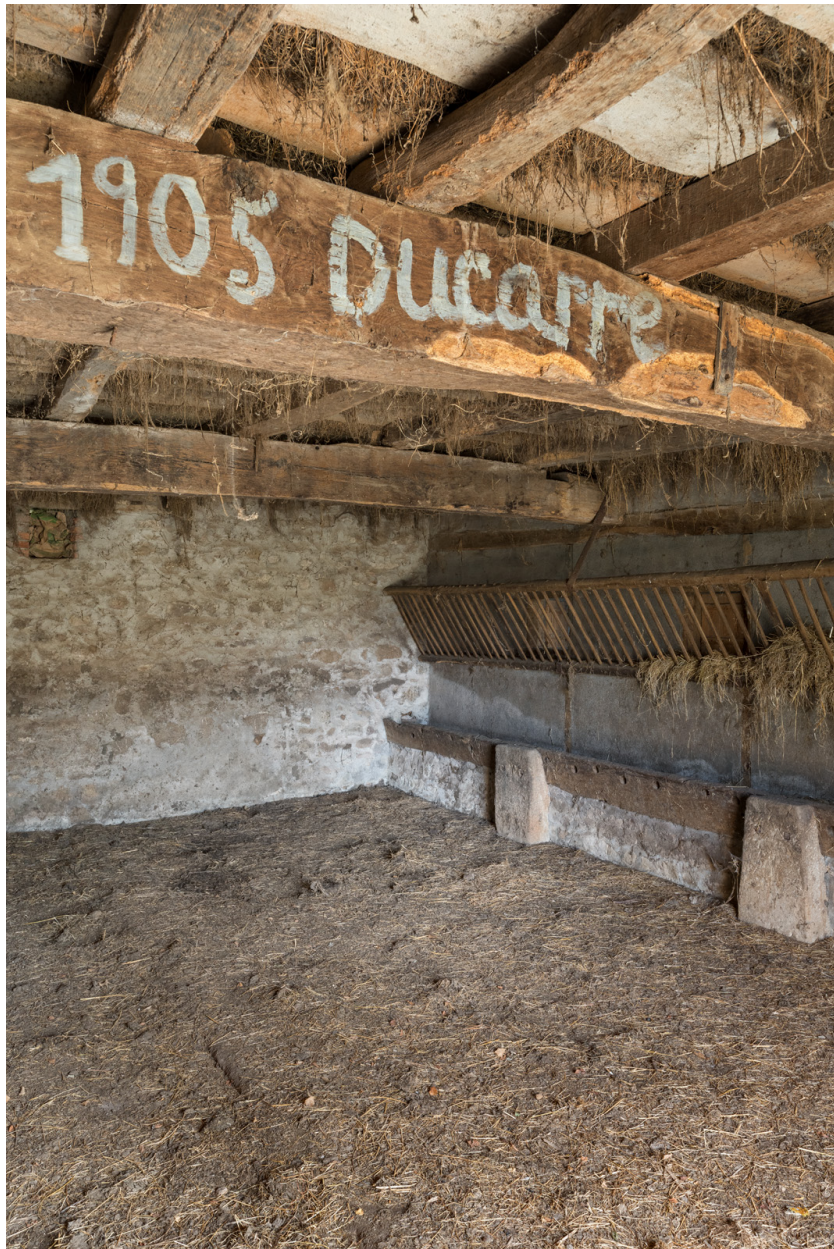
IVR26\_20187100405NUC4A

Vue intérieure de l'étable à vache. inscription et date sur la charpente.

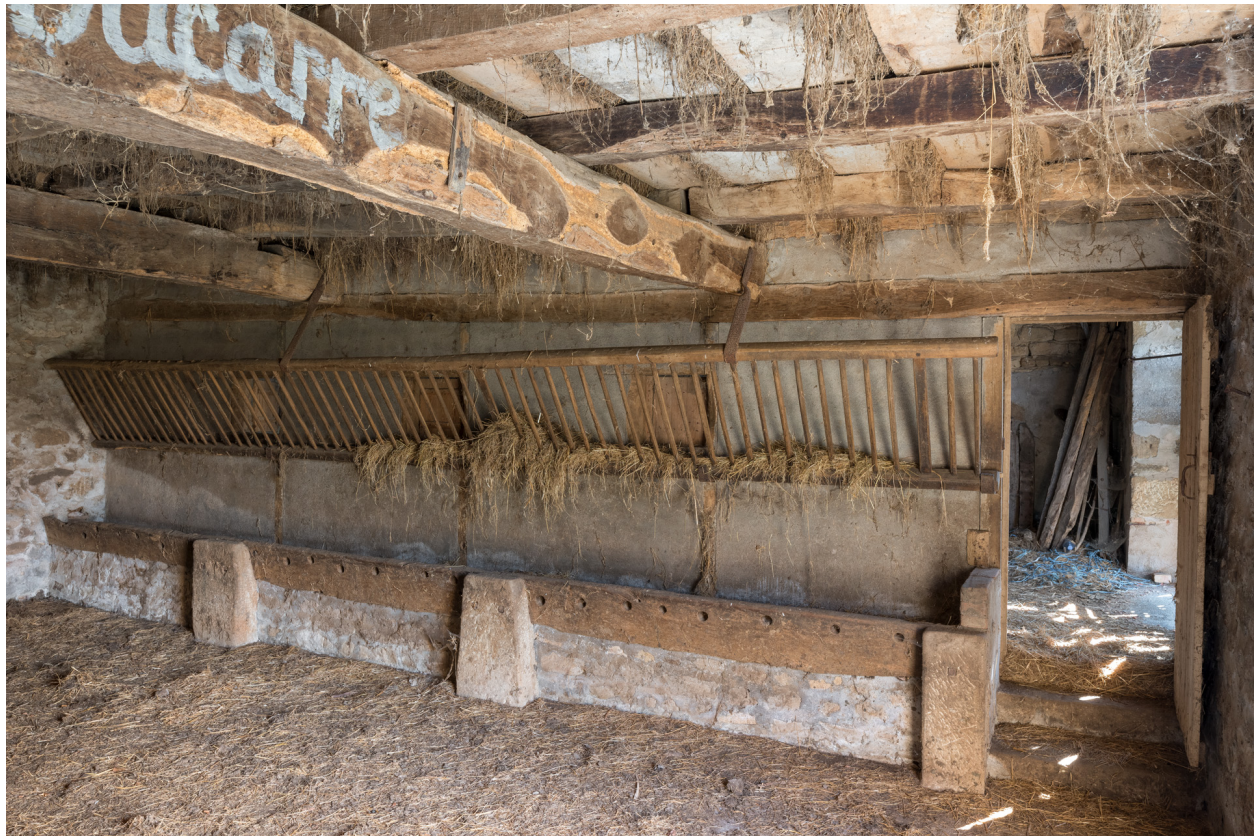
IVR26\_20187100406NUC4A

Vue de trois-quart sur l'étable à vaches et le fenil.

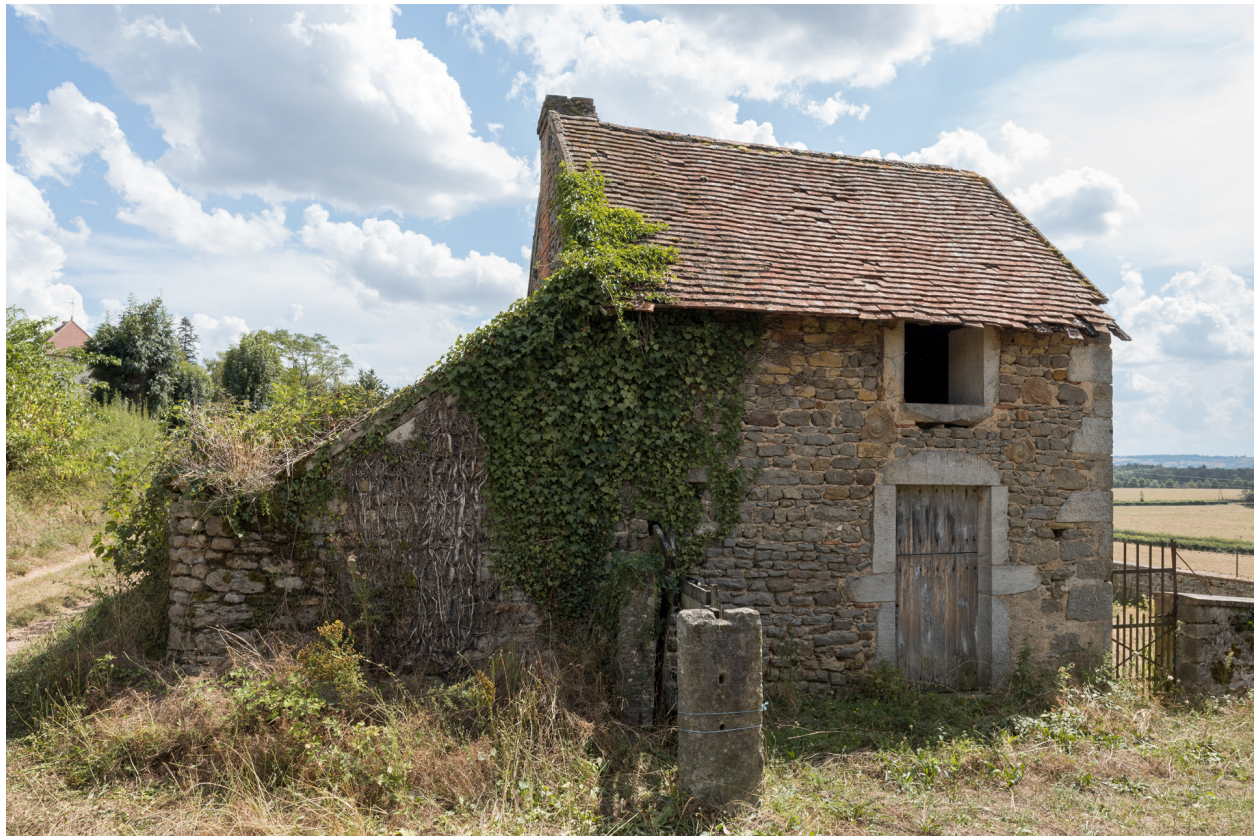
IVR26\_20187100408NUC4A

Vue de trois-quart de la façade antérieure de la dépendance et de son appentis.

L'autre dépendance abrite le four à pain au rez-de-chaussée et se prolonge par un petit appentis couvert à mi-hauteur du pignon nord-est (chambre du four). Elle a un toit à deux pans, couvert en petites tuiles plates, sans chéneaux, un étage en surcroît. Le pignon nord-est est découvert tandis qu'il est légèrement couvert côté sud-ouest. Elle est bâtie en moellons non enduits : la maçonnerie de sa façade antérieure inclut plusieurs ammonites fossilisées.
