Bourgogne-Franche-Comté, Saône-et-Loire  
Oyé  
Chaumont

## Ecart de Chaumont

Numéro de dossier : IA71003571  
Date de l'enquête initiale : 2017  
Date(s) de rédaction : 2020  
Cadre de l'étude : opération ponctuelle  
Degré d'étude : étudié

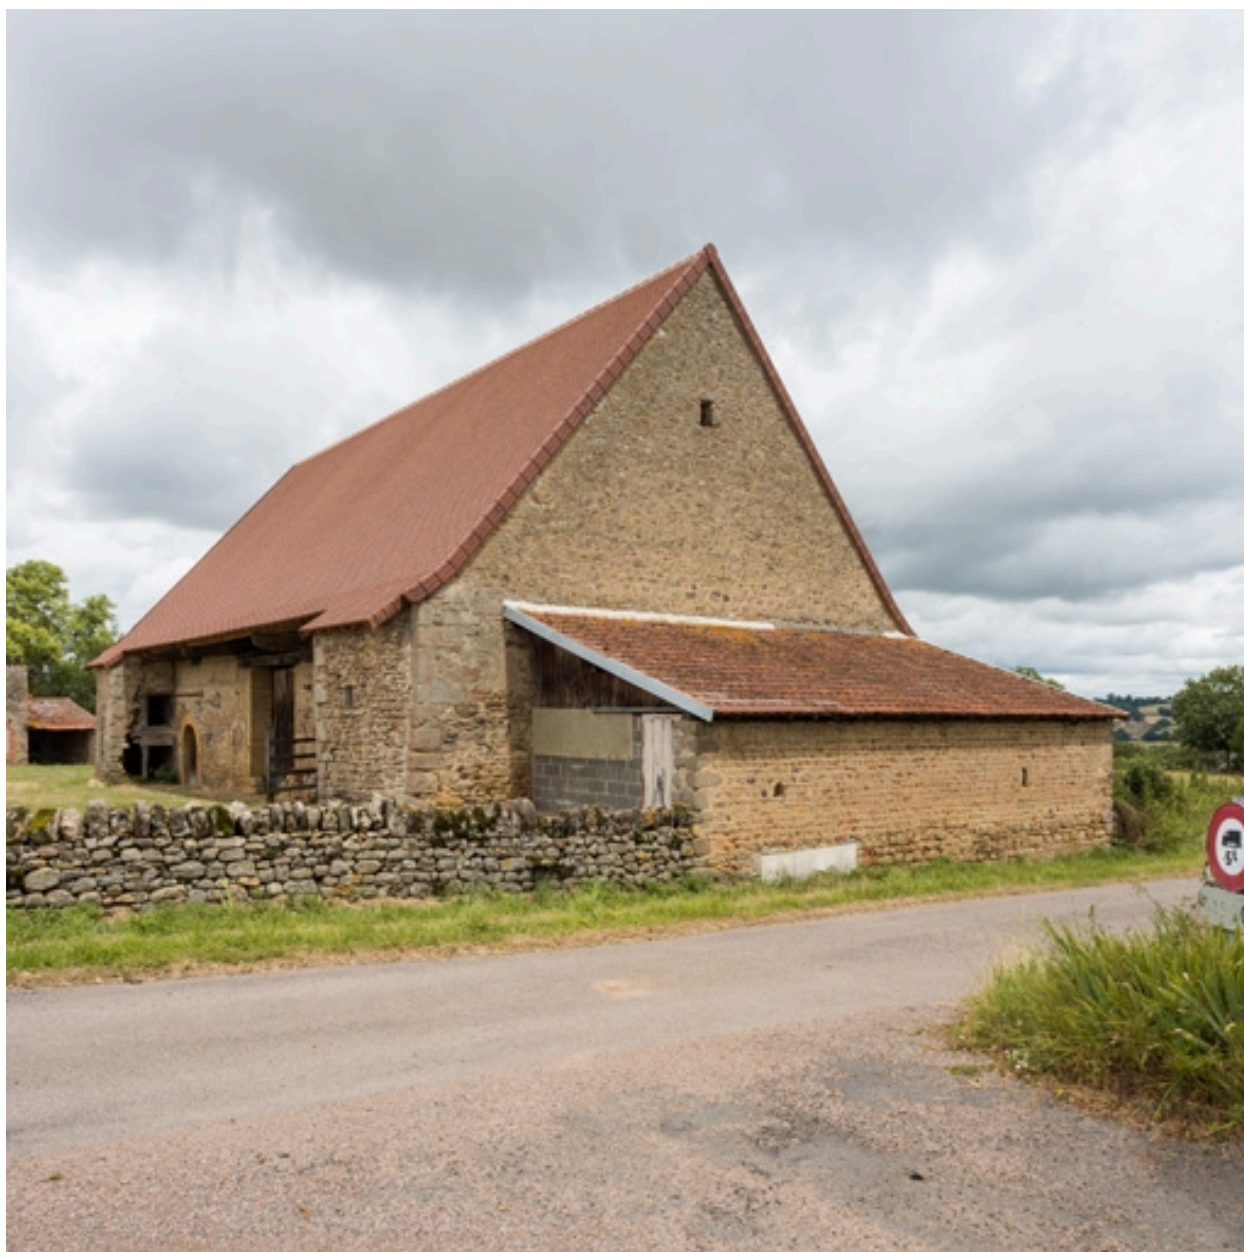
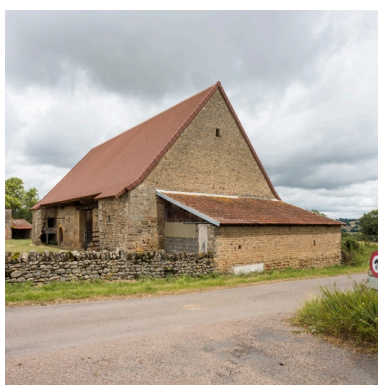
Vue de la grange, face à l'entrée du château, depuis l'est

Face à l'entrée du château, une ferme plus importante présente une imposante grange, abritant une remise en son centre et deux étables, surmontées de fenils, de part et d'autre. Le bâtiment est couvert d'un toit à longs pans en tuiles plates, présentant un débord soutenu par le dépassement des murs-pignons et des aisseliers en bois. La façade antérieure est percée de plusieurs ouvertures : une porte charretière (avec un linteau en bois) et une porte piétonnière, aujourd'hui bouchée, pour l'accès à la remise, deux portes d'étables couvertes d'un arc en plein cintre. Plusieurs dates ont été gravées sur les pierres d'encadrement des ouvertures, notamment celle de "1765" sur une des portes d'étables. Deux petits bâtiments (poulaillers, soue à cochons) se situent dans l'angle formé par le dépassement des murs-pignons. Une maison se trouve à l'ouest de la cour (fermée d'un muret et accessible par un portail). Elle est de plan quadrangulaire, couverte d'un toit à longs pans en tuiles plates. Elle est percée de trois portes, indiquant probablement plusieurs logements, et prolongée par deux petits bâtiments au nord-est. Près du portail, un autre édifice avec un mur-pignon à redents abrite une ancienne pompe hydraulique.

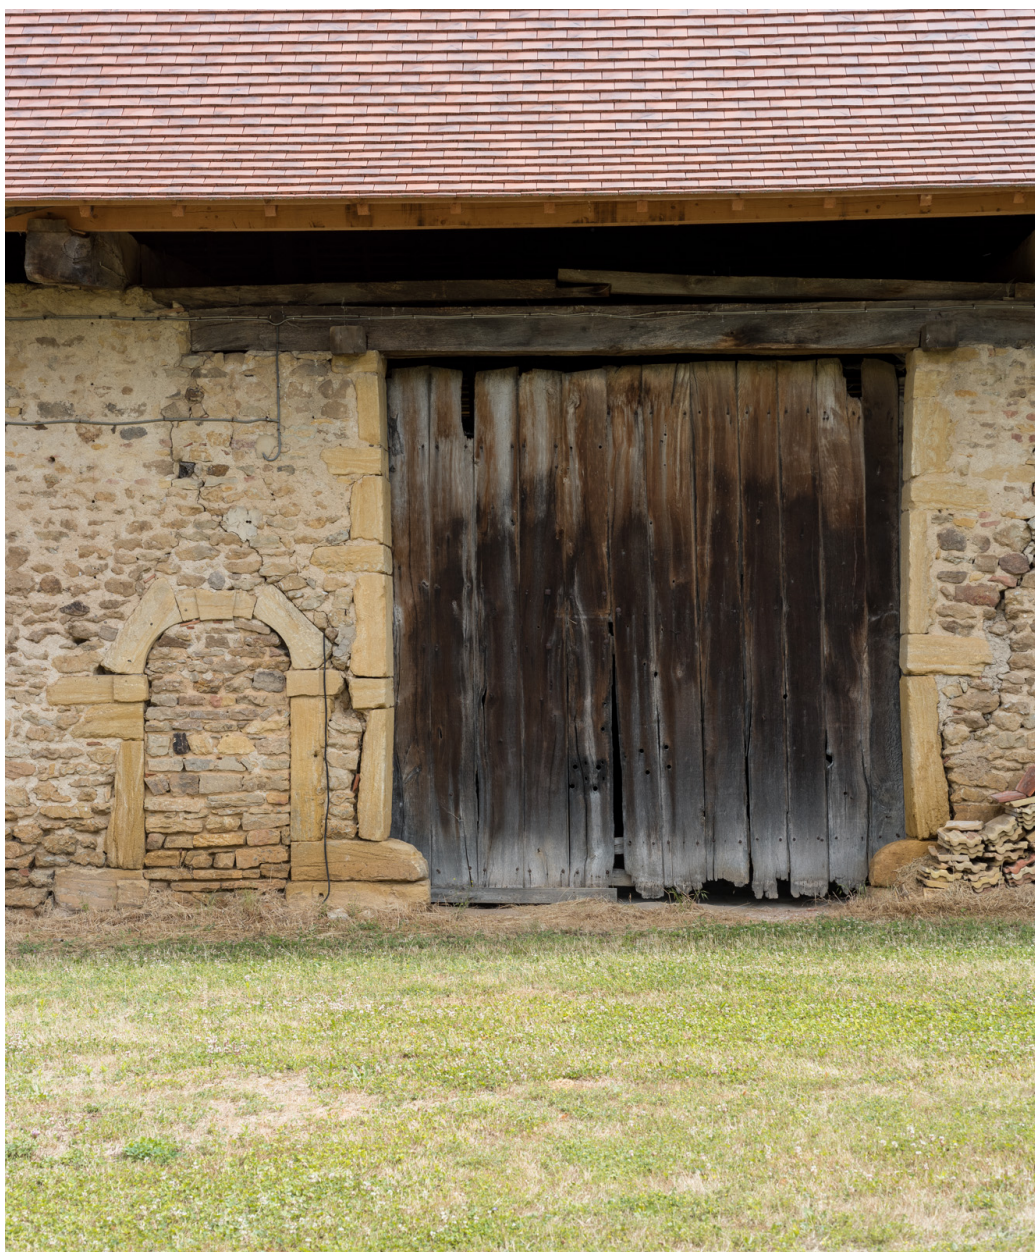
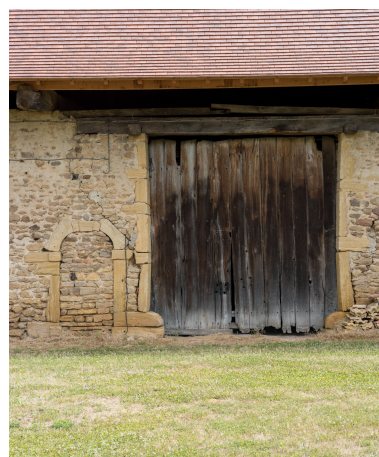
Détail de la façade antérieure de la grange : porte charretière de la remise, au centre de la façade, et ancienne porte piétonnière bouchée

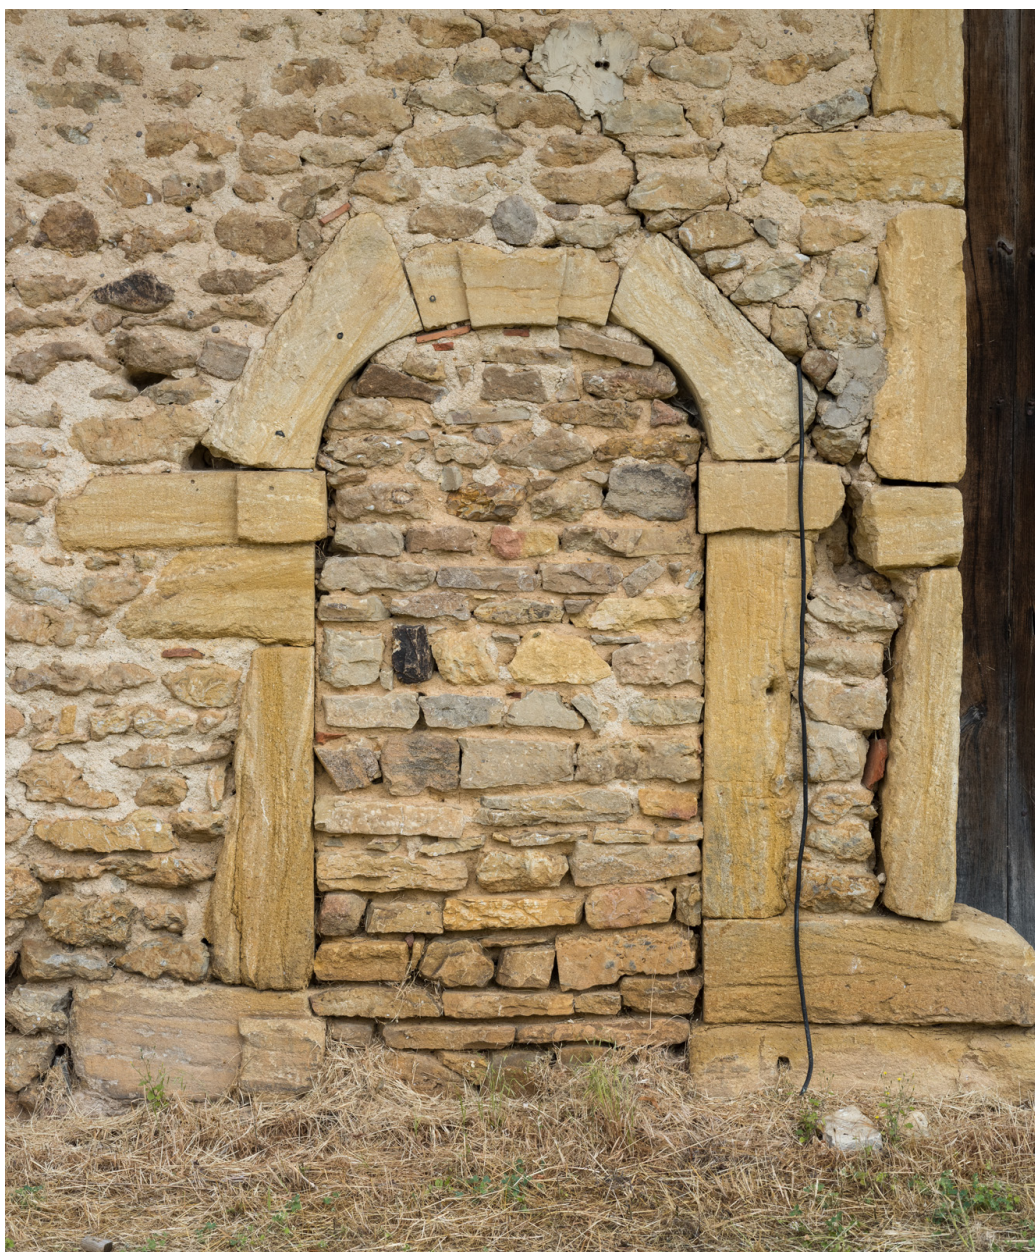
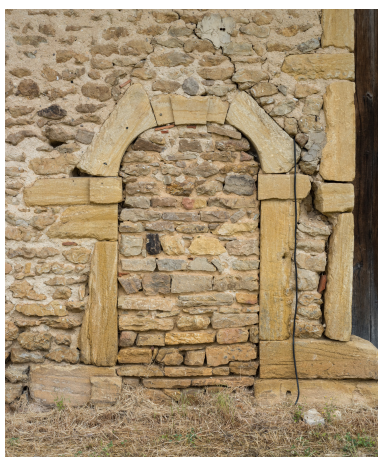
Détail de la façade antérieure de la grange : ancienne porte piétonnière bouchée à côté de la porte charretière de la remise. Les impostes, qui couronne les piedroits, et l'agrafe sur la clef de l'arc en plein cintre offrent un sobre décor.

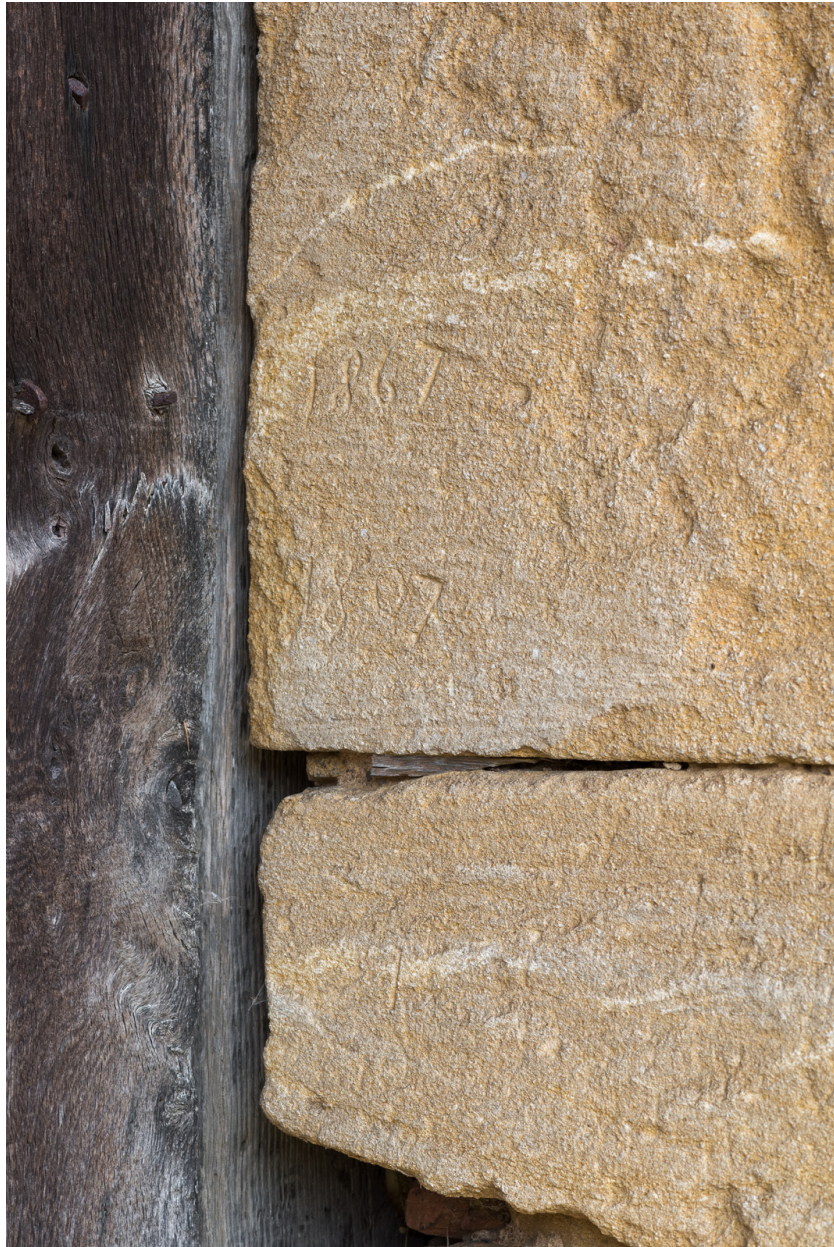
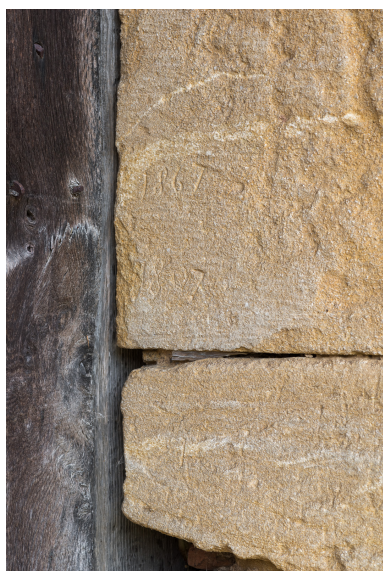
Pierre dans l'encadrement de la porte charretière de la remise portant des inscriptions gravées, notamment deux dates (1807 et 1867) dont la signification n'est pas connue.

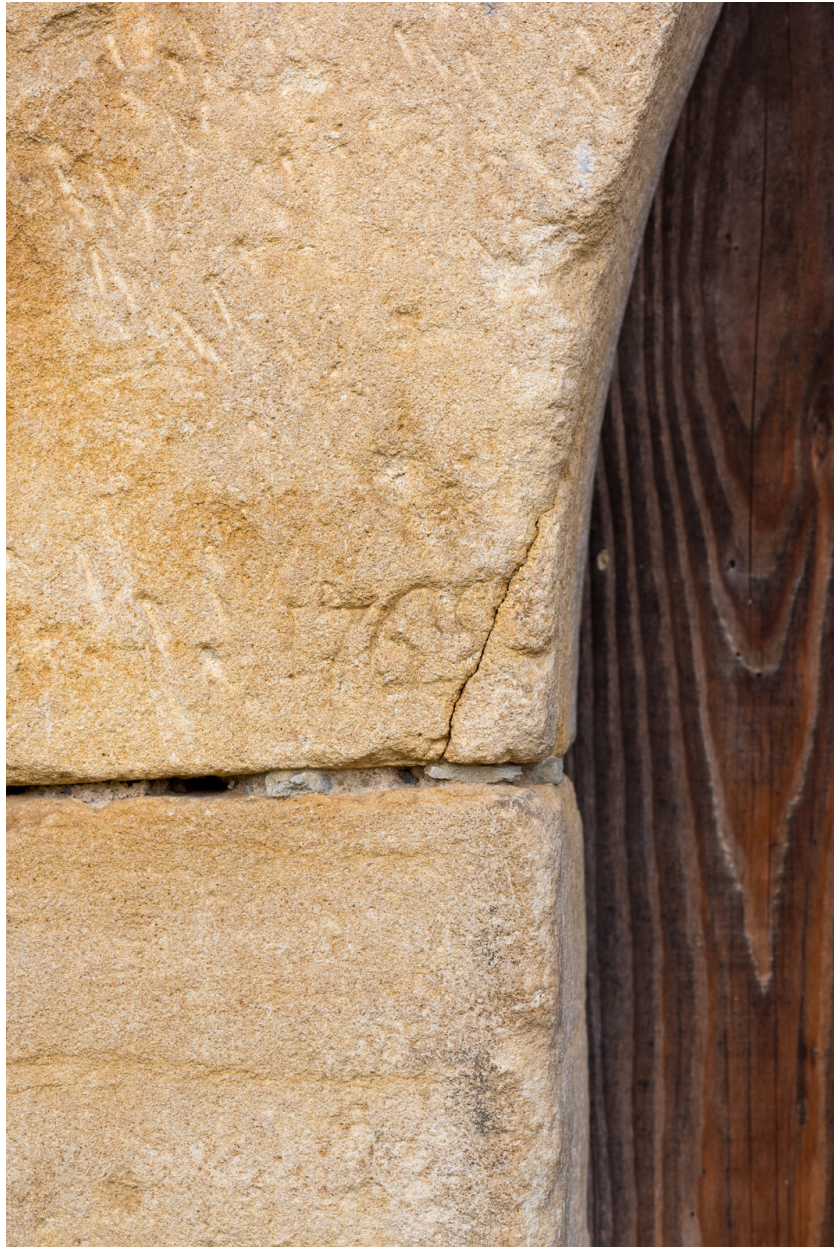
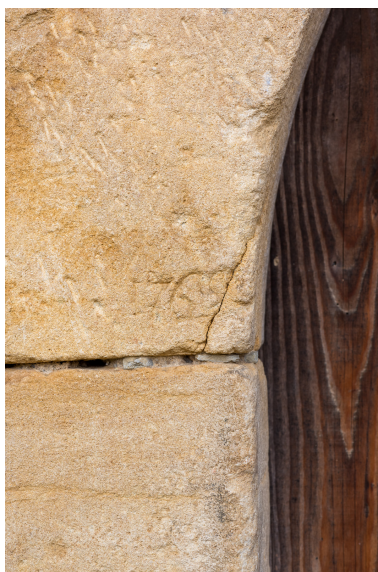
Pierre d'encadrement de la porte de l'étable gravée de la date "1768", correspondant vraisemblablement à la date de construction du bâtiment.

Dates : 1765 (porte la date)

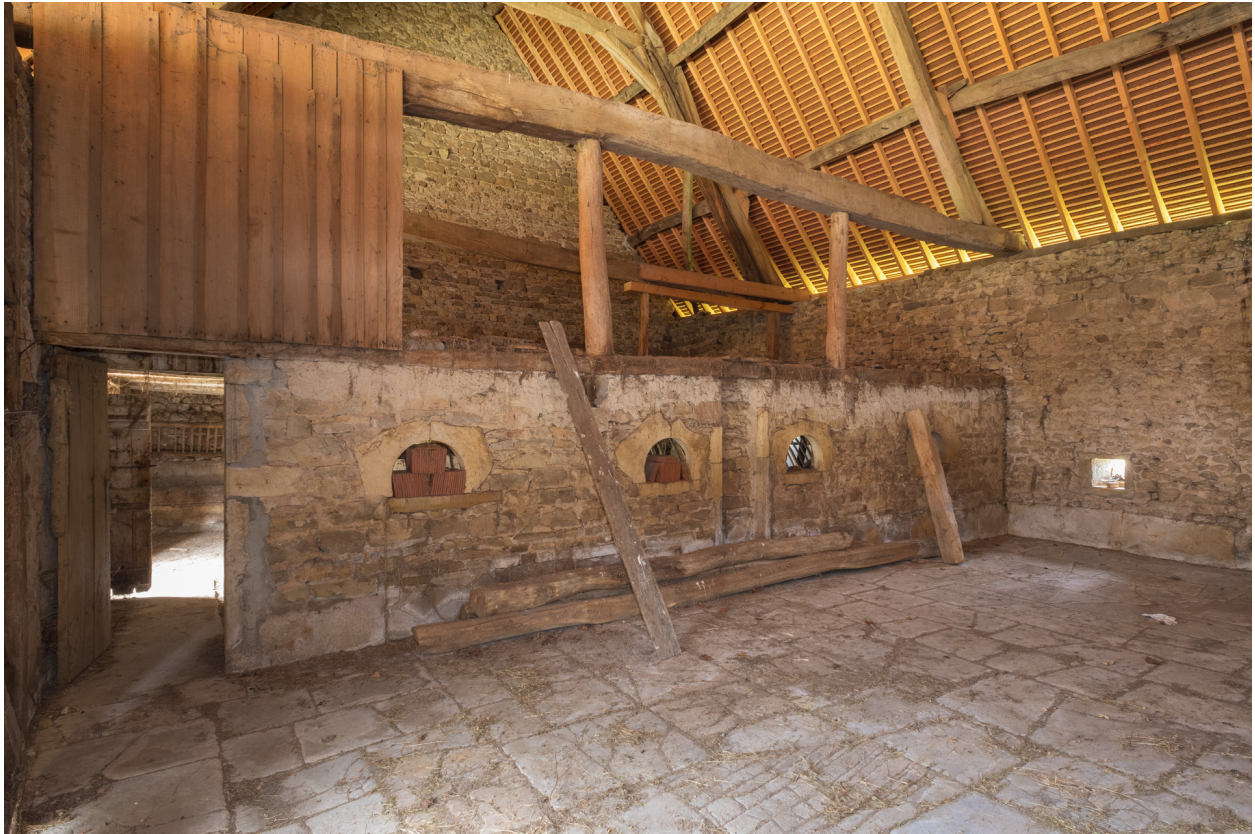
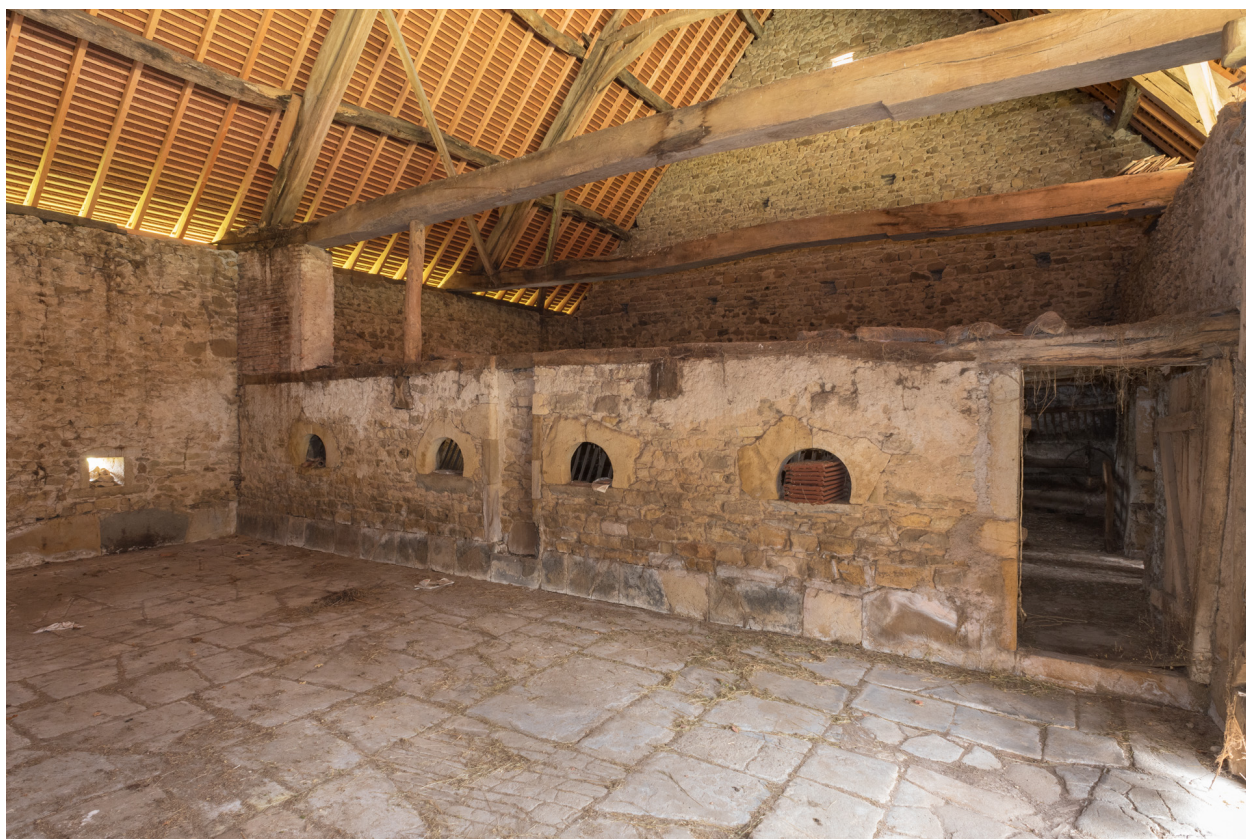
Vue intérieure de la remise du char à foin, avec ses murs percés de feurons.

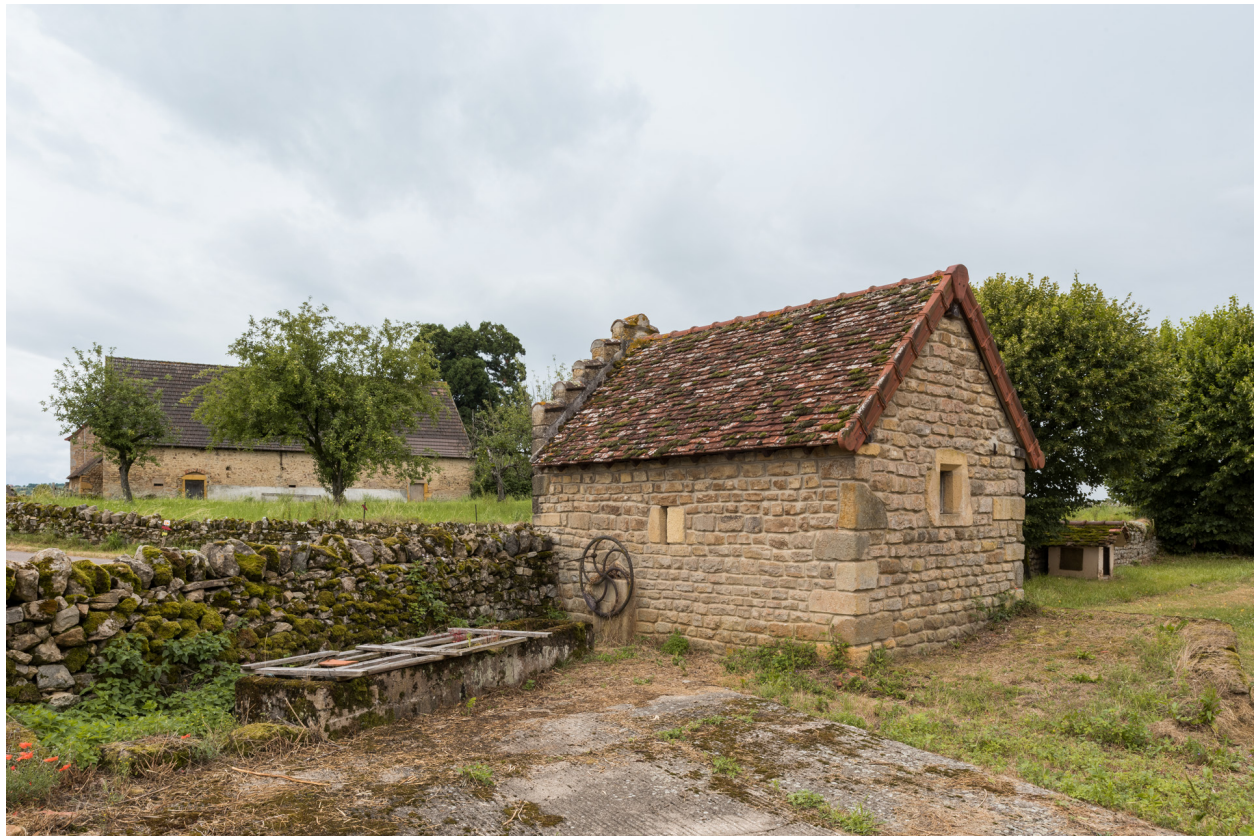
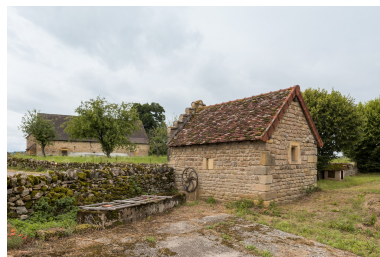
Vue du bâtiment de pompage, d'où provenait l'eau destinée à remplir l'abreuvoir (ou bachasse).

En 1825, les Circaud possèdent, en plus du château et de ses dépendances, deux fermes dans le hameau. L'exploitation de leur domaine est donc répartie entre ces trois ensembles. La grange, face à l'entrée du château, en est l'élément le plus remarquable, avec son imposante toiture à deux pans et ses ouvertures soignées, en pierre de taille, couvertes d'arcs en plein cintre. La date de 1765 est inscrite sur une pierre d'encadrement d'une des portes d'étable et en indique probablement l'année de construction, en lieu et place d'un précédent bâtiment. La maison d'habitation, située dans la même cour que la grange, est divisée en trois parties correspondant vraisemblablement à des logements différenciés (chacun possédant sa propre porte d'entrée) abritant les familles des grangers en charge de l'exploitation des propriétés de la famille Circaud. L'ensemble a peu évolué. Seuls ont été ajoutés un petit appentis dans le prolongement de la maison, à l'est, et des abris pour le menu bétail sur la façade antérieure de la grange dans les angles formés par les débords des murs-pignons. Près de l'entrée de la cour, un bâtiment a également été construit dans les années 1920 pour abriter une pompe à eau.

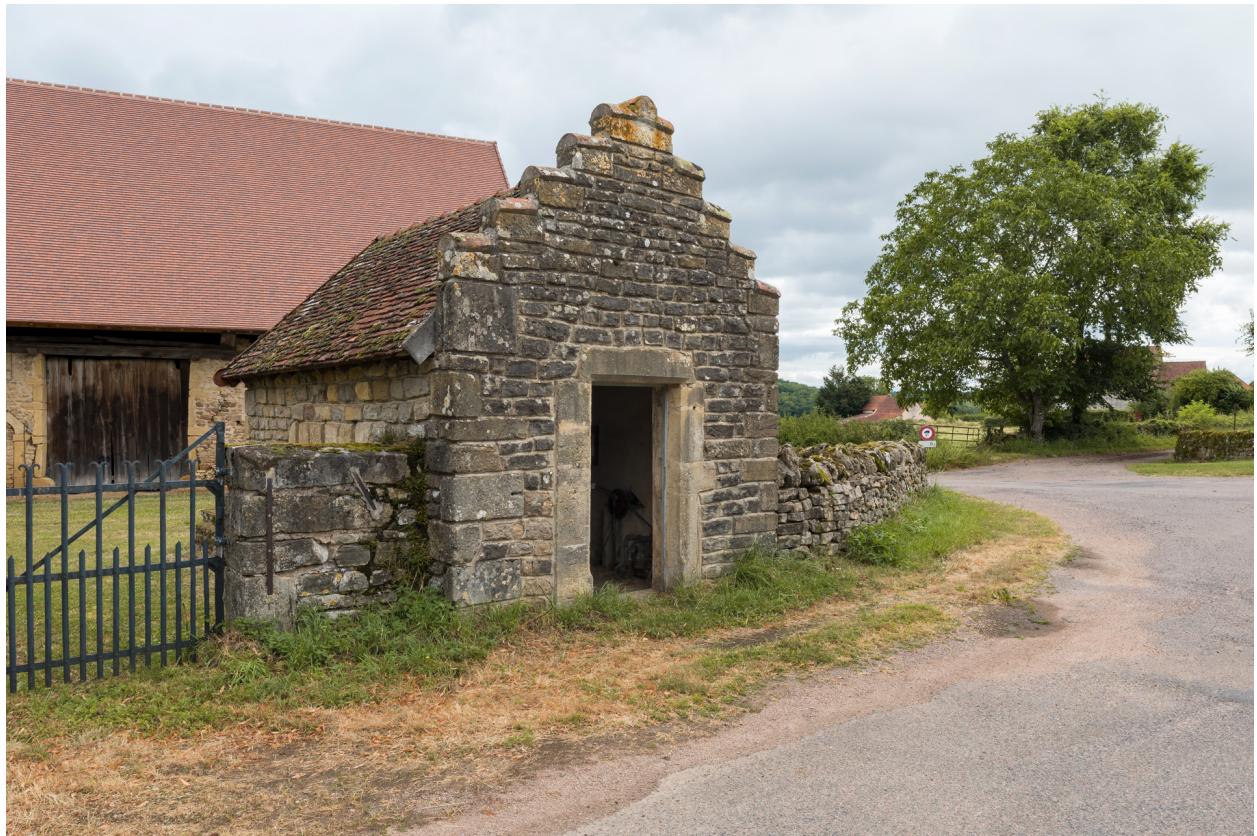
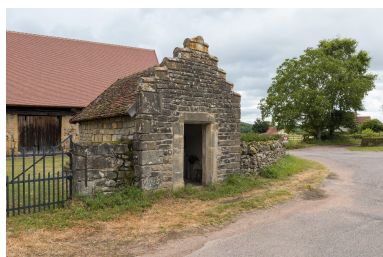
Vue de la façade du bâtiment de pompage avec son pignon à redents.

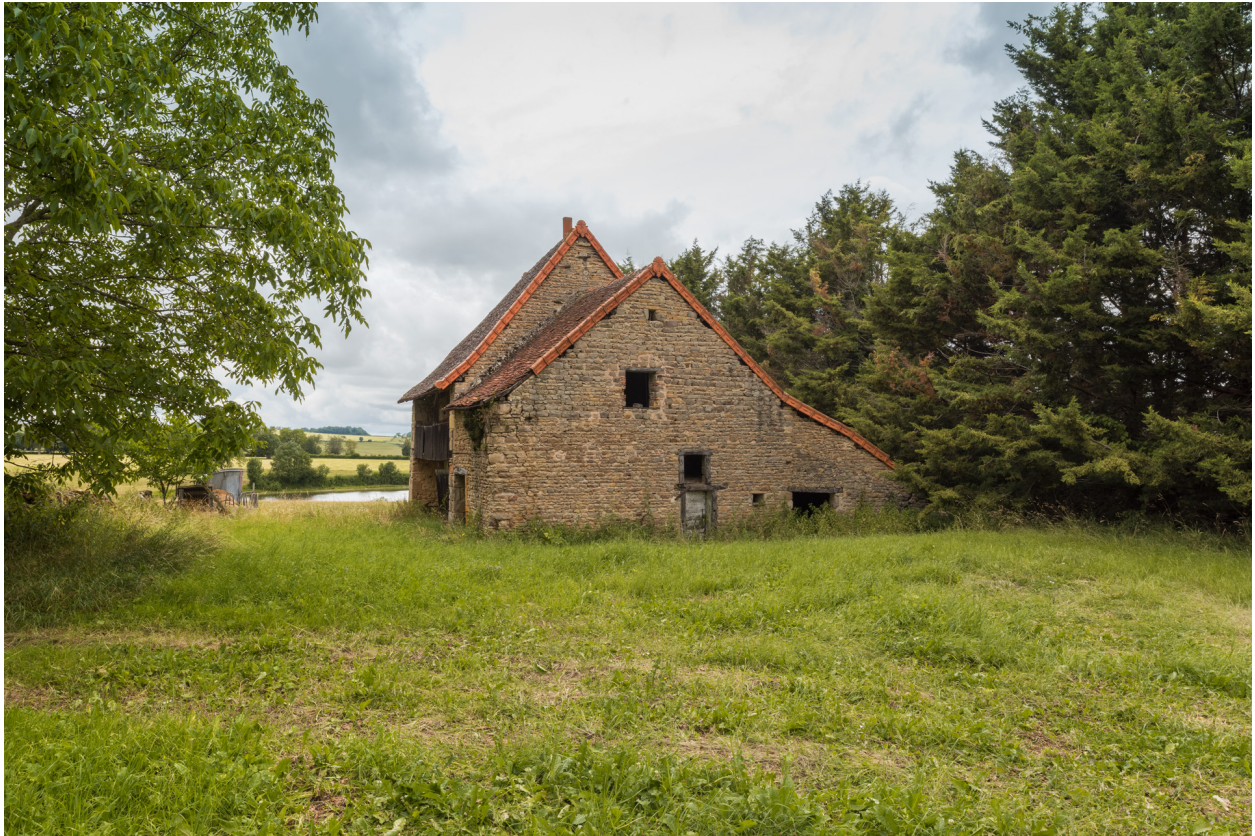
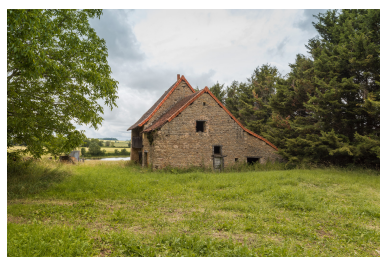
vue de la ferme depuis le nord-est, et du mur-pignon de la dépendance construite contre la maison au XIXe siècle et abritant une étable surmontée d'un fenil.

Le village de Chaumont se situe à moins de 2 kilomètres du bourg d'Oyé et se divise en deux parties : l'une à l'ouest du château le long des chemins reliant Oyé à Saint-Julien-de-Civry, l'autre à l'est, autrefois traversée par le chemin menant à Orval et Amanzé, et désormais contournée par une route aménagée au XXe siècle. Au sein du village, deux éléments architecturaux se distinguent dans la partie ouest. Tout d'abord, une petite ferme composée d'une maison sur deux niveaux (rez-de-chaussée et un étage carré), dont la façade antérieure présente une galerie accessible par un escalier en bois, aujourd'hui disparu. Cette dernière est protégée par un débord de toit soutenu par le dépassement des murs-pignons de la bâtisse. Le toit est à longs pans couverts en tuiles plates. Une dépendance, abritant une étable surmontée d'un fenil, se situe contre la maison au nord-est. Les bâtiments se prolongent en appentis à l'arrière.

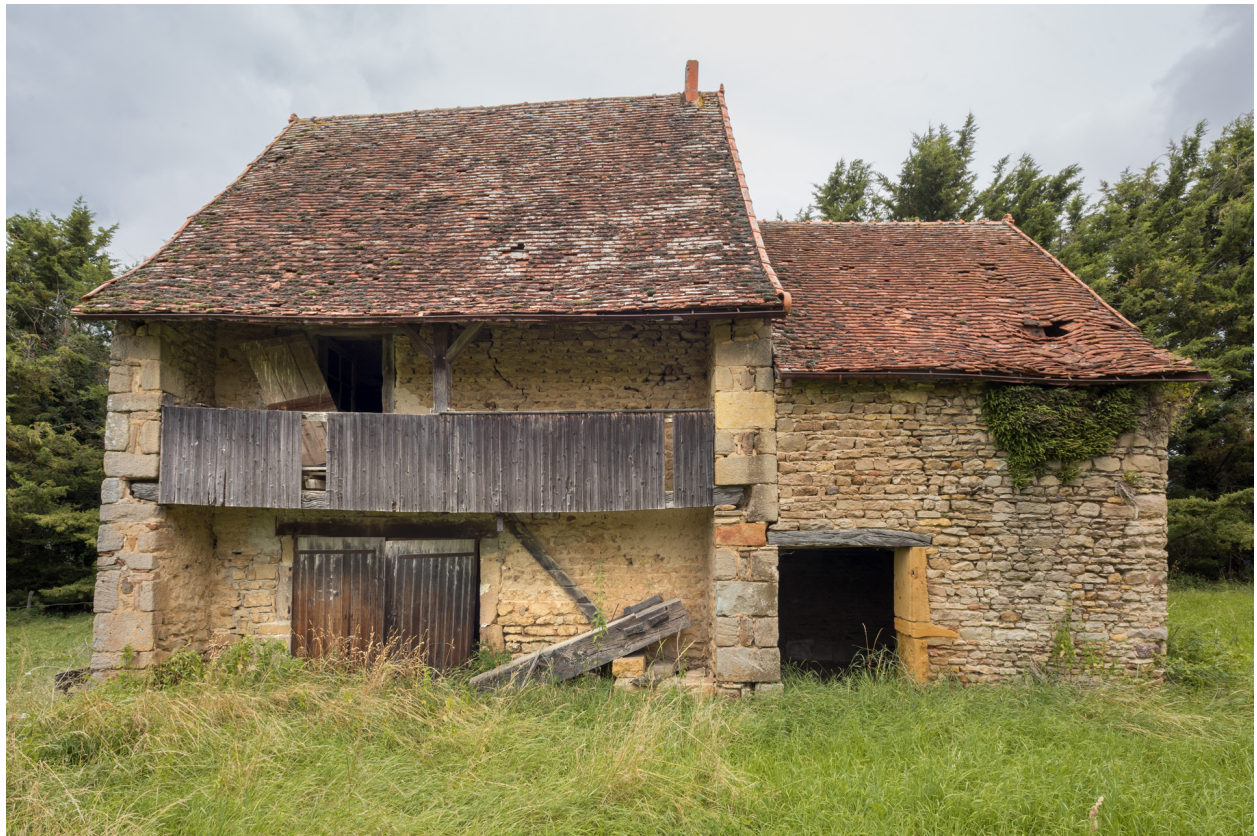
Vue frontale de la ferme. Rachetée par le baron du Marais au début du XXe siècle, cette ferme a connu des modifications, telle l'agrandissement de l'ouverture au rez-de-chaussée de l'habitation, suite à la transformation de l'ancienne cuisine en remise.
