Bourgogne-Franche-Comté, Saône-et-Loire  
Amanzé  
La Grange Plassard

## Ferme à la Grange Plassard

Numéro de dossier : IA71003540  
Date de l'enquête initiale : 2018  
Date(s) de rédaction : 2018  
Cadre de l'étude : opération ponctuelle architecture rurale du Charolais-Brionnais  
Degré d'étude : étudié

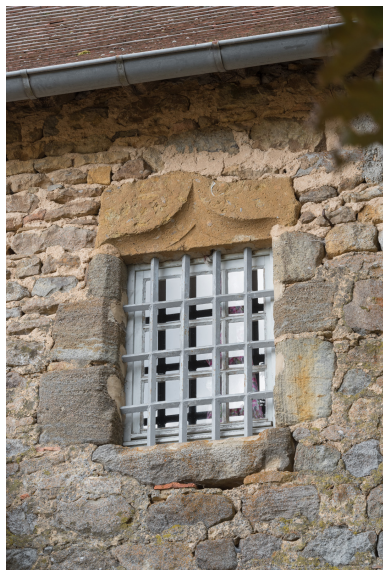
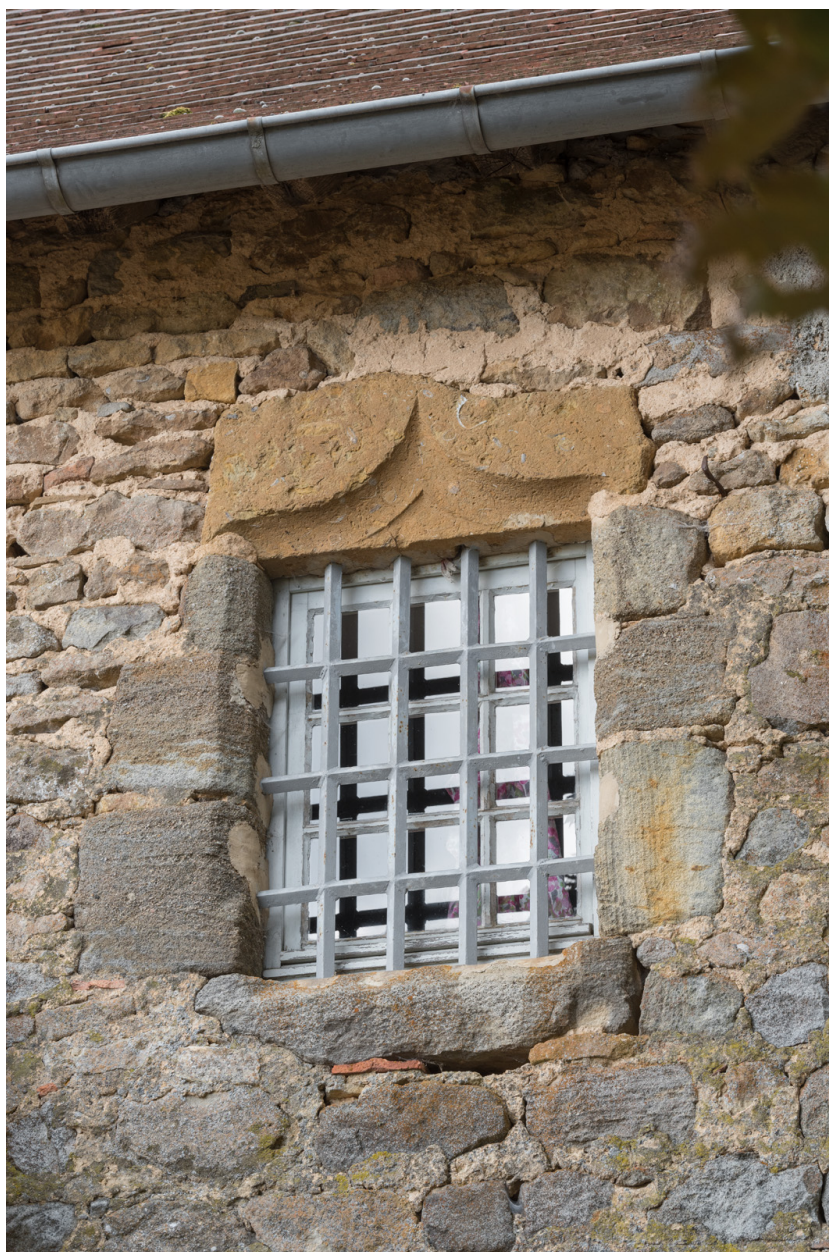
Détail de la baie ouest à l'étage  
de la façade postérieure.  
Phot. Pierre-Marie Barbe-Richaud  
IVR26\_20187100363NUC4A

Détail de la baie ouest à l'étage de la façade postérieure.

Quelques éléments d'architecture permettent toutefois de confirmer cette datation du XVe siècle. Le linteau de la cheminée du rez-de-chaussée de la maison est en effet soutenu par deux piédroits, en forme de colonne, reposant sur des bases prismatiques caractéristiques de cette période. La façade arrière conserve également à l'étage deux baies constituées d'un linteau orné d'une accolade et de chambranles présentant un chanfrein terminé en pointe sur congé. Ce type d'ornementation est souvent utilisé en remploi dans les bâtiments ruraux aux XVIIe-XVIIIe siècles. Mais ici, le linteau d'une des baies, bien qu'il n'ait pas été réalisé dans le même matériau que le reste des pierres d'encadrement, est parfaitement adapté à la largeur de l'ouverture, avec des moulures en parfaite continuité avec celles des montants. S'agit-il d'un ensemble réalisé spécifiquement pour ce bâtiment ou constitués d'éléments récupérés indépendamment les uns des autres et réassemblés ? L'hypothèse du remploi ne peut pas être totalement écartée, car la seconde baie ne présente pas la même cohérence.

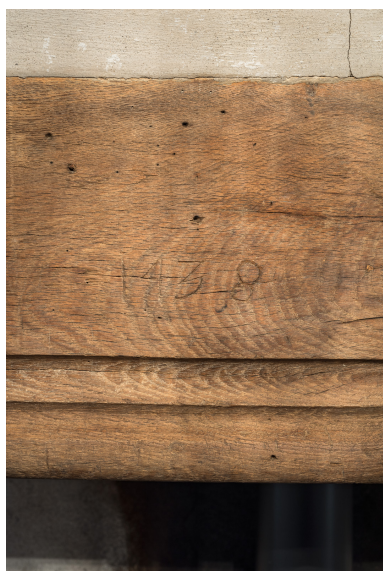
Date portée - 1438 - sur le  
couvrement de la cheminée  
du rez-de-chaussée.  
Phot. Pierre-Marie Barbe-Richaud  
IVR26\_20187100366NUC4A

Date portée - 1438 - sur le couvrement de la cheminée du rez-de-chaussée.

Une inscription sur le linteau en pierre d'une cheminée, à l'étage de la maison d'habitation de cette ancienne ferme, indique : « Jean Plassard a bâti cette maison en l'année 1438 ». Cette date est également gravée dans le linteau en bois de la grande cheminée du rez-de-chaussée. Enfin, le nom de Jean Plassard est inscrit, bien qu'en partie effacé, sur le linteau d'une porte du rez-de-chaussée, menant aujourd'hui à une cave en appentis, à l'arrière de la maison. Ces inscriptions ne datent pas de 1438, mais ont été ajoutées plus tardivement, sans doute par les descendants de Jean Plassard, dans un but de mémoire, pour fixer et transmettre la date de construction de ces bâtiments et le nom de leur bâtisseur.

le couvrement de bois inclus dans le manteau de pierre de la cheminée engagée du rez-de-chaussée, est gravée la date suivante : 1438. Les piédroits ont des bases prismatiques.

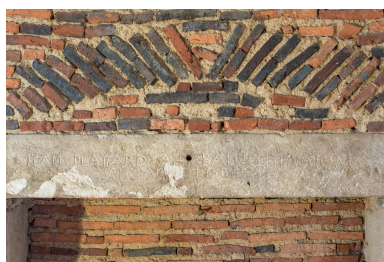
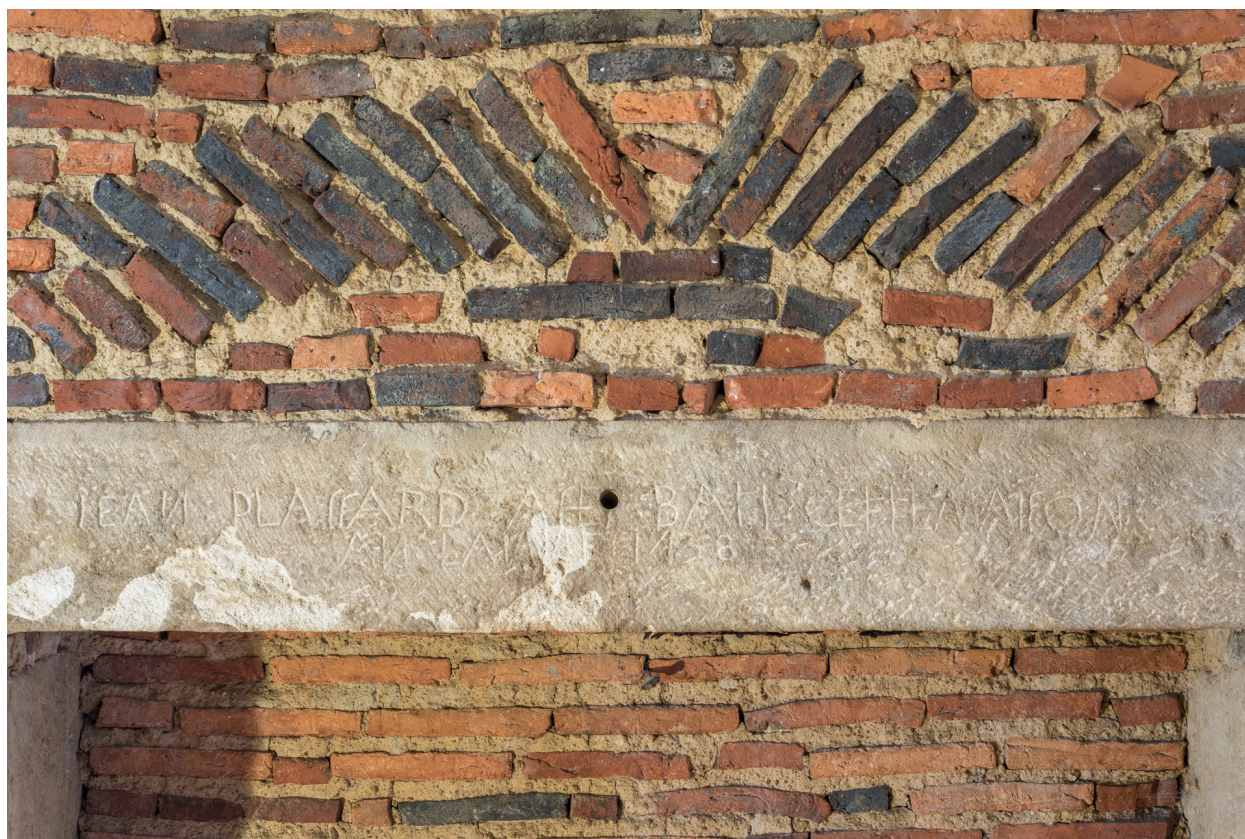
Vue rapprochée : inscription  
et date portée -1438- sur le  
couvrement d'une cheminée à l'étage.  
Phot. Pierre-Marie Barbe-Richaud  
IVR26\_20187100369NUC4A

Vue rapprochée : inscription et date portée -1438- sur le couvrent d'une cheminée à l'étage.

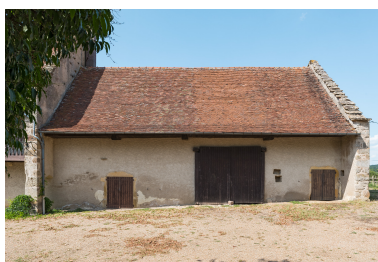
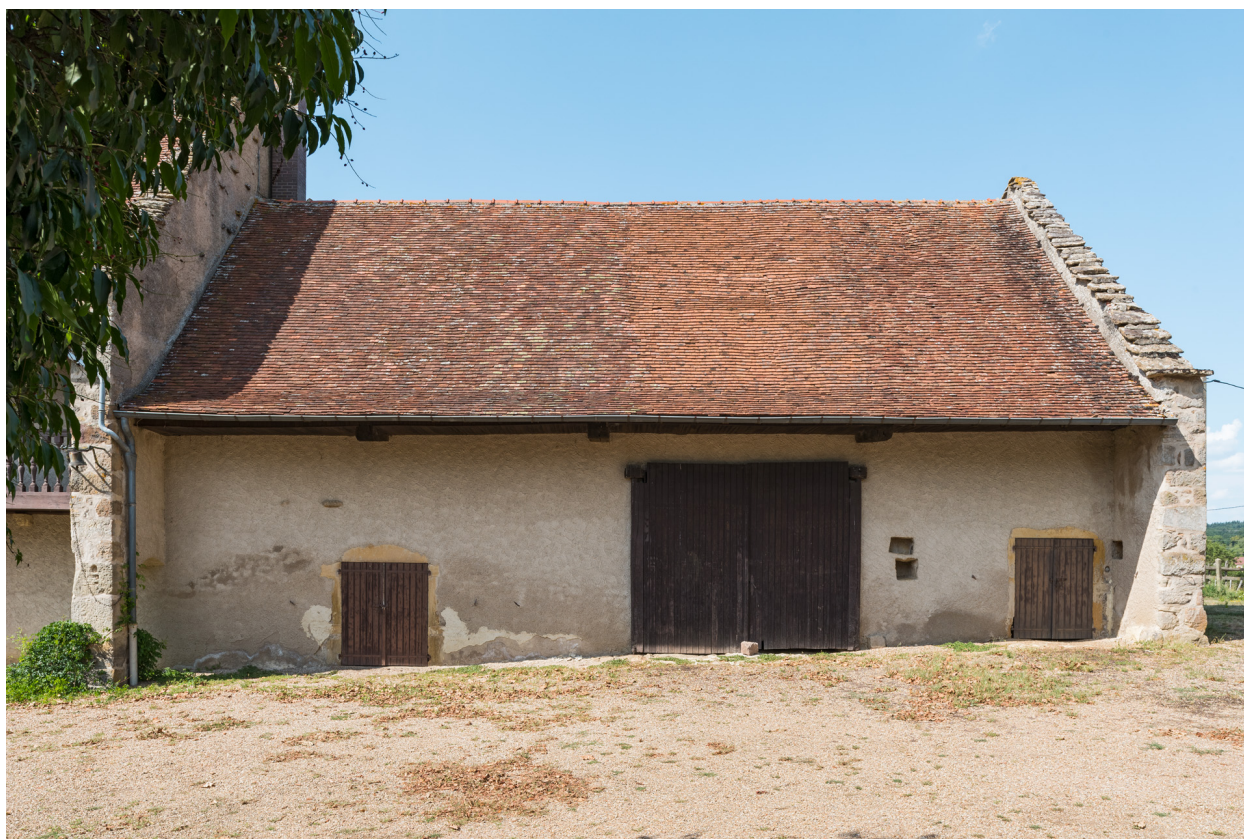
Vue de face de la façade antérieure de  
la partie agricole : grange et étables.  
Phot. Pierre-Marie Barbe-Richaud  
IVR26\_20187100370NUC4A

Vue de face de la façade antérieure de la partie agricole : grange et étables.

L'ensemble est constitué du logis, d'une grange (avec deux étables) accolée à l'est, d'une autre dépendance - à usage vraisemblable de soue et de poulailler - orientée perpendiculairement à l'angle sud-est (toit à longs pans couvert en petites tuiles plates, sans chéneau) et d'une dernière dépendance, en rez-de-chaussée, qui fait face au logis. Comme les autres bâtiments, celle-ci est édifiée en moellons, enduite, et une date est portée sur le linteau massif de la porte : 1685 (?) Son toit à deux pans, sans chéneaux, est couvert en petites tuiles plates et ses pignons sont découverts, saillants par rapport au niveau du toit et surmontés de pierres plates posées à l'horizontal. L'entrée se trouve sur le pignon, par une unique et étroite porte piétonnière. Une baie ouverte sous le niveau du comble donne de la lumière à l'étage. Sur la façade postérieure du pignon, une baie dans le comble est délimitée sur les quatre côtés par quatre pierres plates faisant saillie sur la surface. Un appentis prend appui sur le mur oriental, couvert en tuiles creuses.

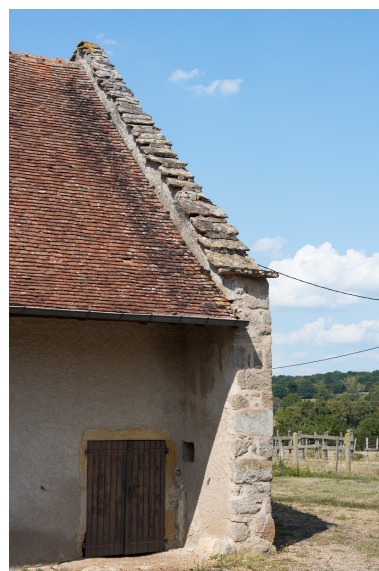
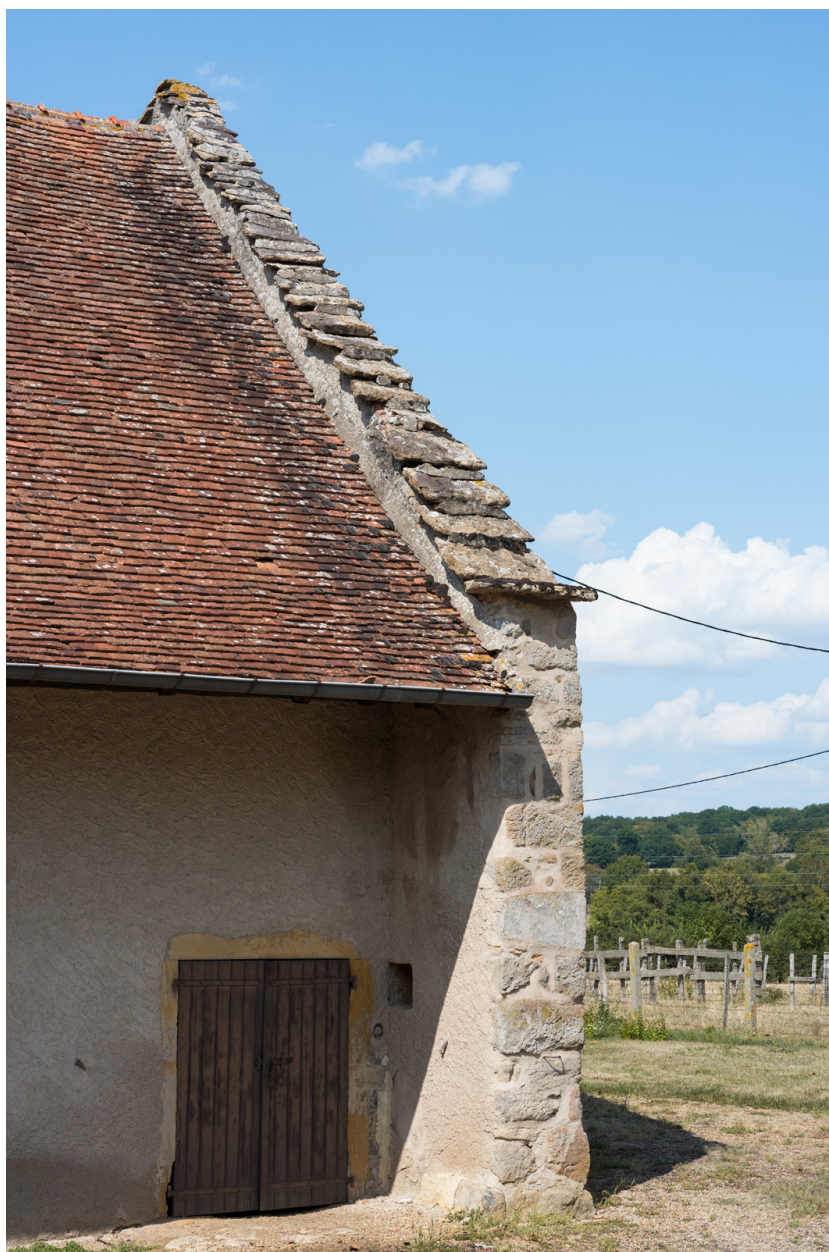
Vue rapprochée du pignon  
est de la partie agricole.  
Phot. Pierre-Marie Barbe-Richaud  
IVR26\_20187100371NUC4A

Vue rapprochée du pignon est de la partie agricole.

Le caractère ancien des bâtiments est enfin attesté par le débord des murs-pignons de la maison et de la grange, dont la hauteur dépasse d'une cinquantaine de centimètres de celle des toits. Ce type de débord indique que les bâtiments étaient à l'origine couverts d'un toit de chaume et avait pour objectif de protéger le chaume du vent et des intempéries. Or, grâce aux visites générales des feux des communautés du baillage de Semur (Cote C4844 et C4845, Arch. dép. 21), on sait que ce type de couverture était le plus répandu dans le Brionnais, avant d'être progressivement abandonné pour la tuile à partir du XVIIIe siècle. Une des pièces de la charpente actuelle de la grange porte d'ailleurs l'inscription « 1722 », qui indique vraisemblablement la date de sa reconstruction dans le but de recevoir un nouveau type de couverture en tuiles. Il est probable que ces transformations aient été réalisées au même moment sur la maison et le petit bâtiment, daté de 1685, qui lui fait face et qui abritait le four à pain.

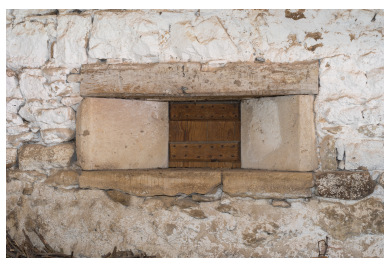
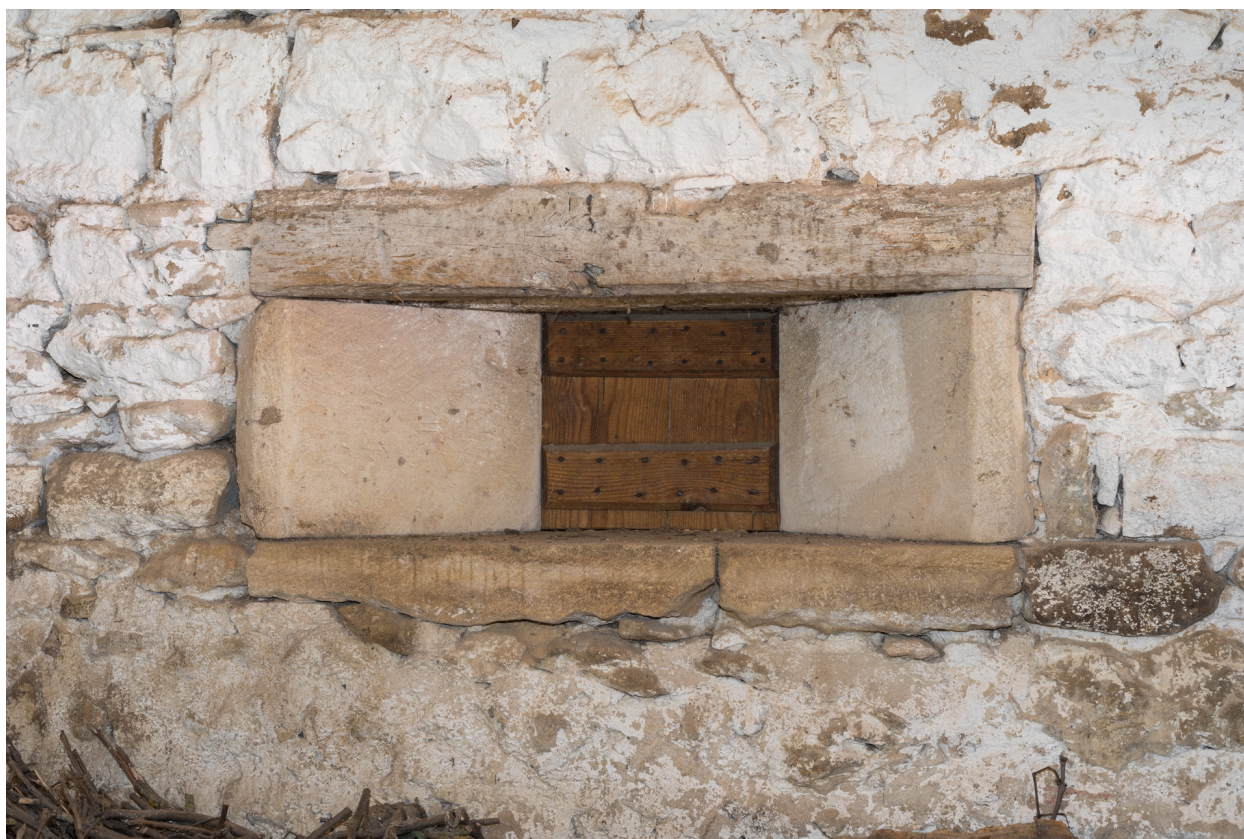
Vue rapprochée d'une baie -  
dite feuron- menagée dans la  
cloison entre la grange et l'étable.  
Phot. Pierre-Marie Barbe-Richaud  
IVR26\_20187100375NUC4A

Vue rapprochée d'une baie -dite feuron- ménagée dans la cloison entre la grange et l'étable.

La signature d'un charpentier ("François Charpentier") et une date sont gravées sur une des poutres de la grange. Deux poteaux soigneusement dressés (chapiteaux à pans coupés) dans l'étable de gauche soutiennent le plancher du fenil. La cloison maçonnée à mi-hauteur séparant remise et étable est percée par des ouvertures (dites localement feurons) comportant encadrements et linteaux de pierre, pour nourrir les bêtes depuis la grange. Des emplacements pour les échelles y sont ménagés, pour permettre l'accès aux greniers. Dans l'ancien fournil, se trouvent les traces de deux fours successifs et une cuve de pierre (pour le lavage du linge).

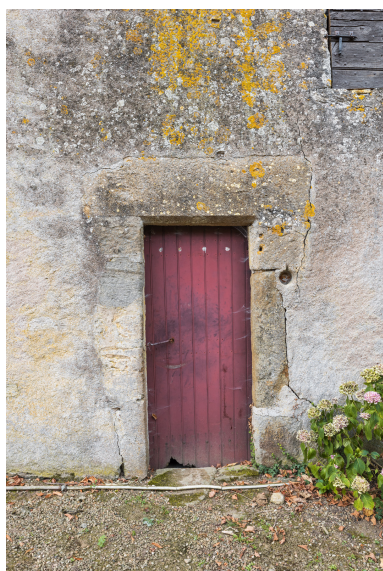
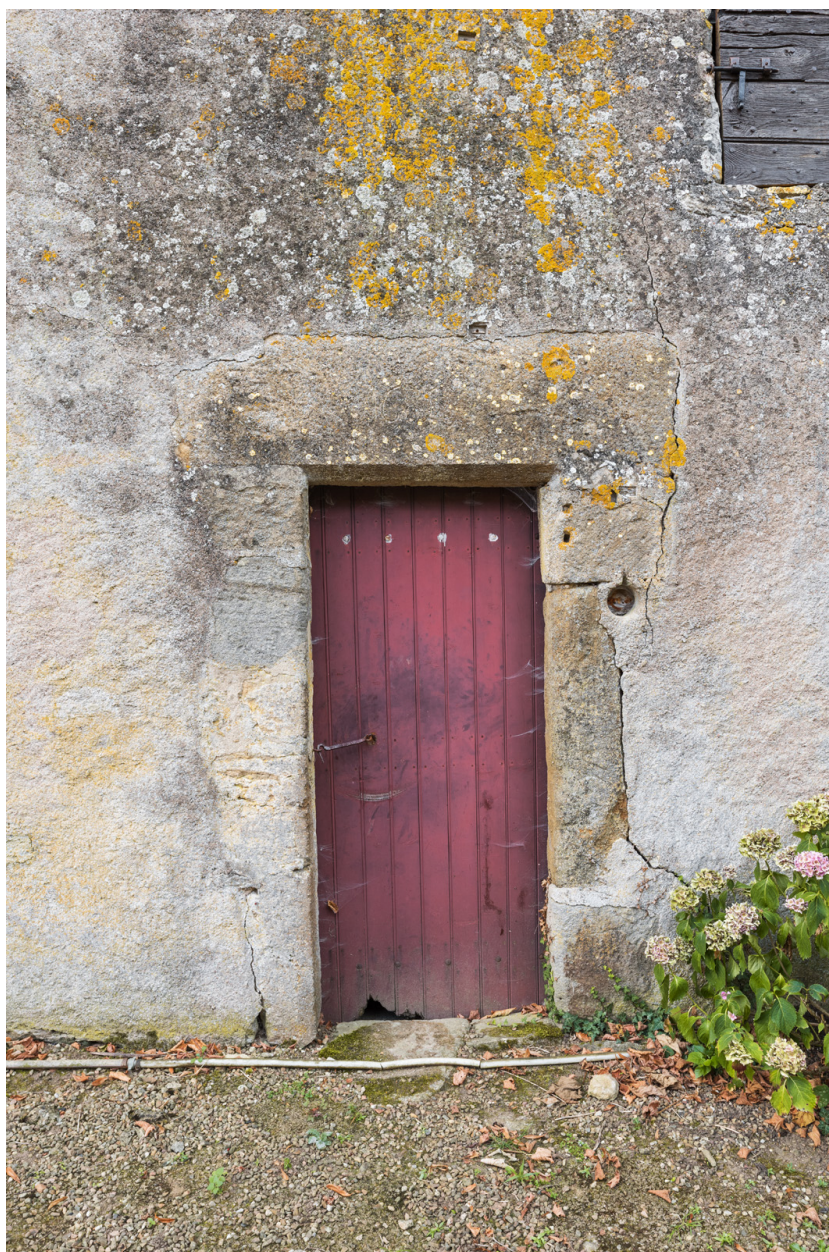
Vue rapprochée de la porte  
 d'entrée de la dépendance dont  
 le linteau porte la date : 1685 (?)  
 Phot. Pierre-Marie Barbe-Richaud  
 IVR26\_20187100378NUC4A

Vue rapprochée de la porte d'entrée de la dépendance dont le linteau porte la date : 1685 (?)

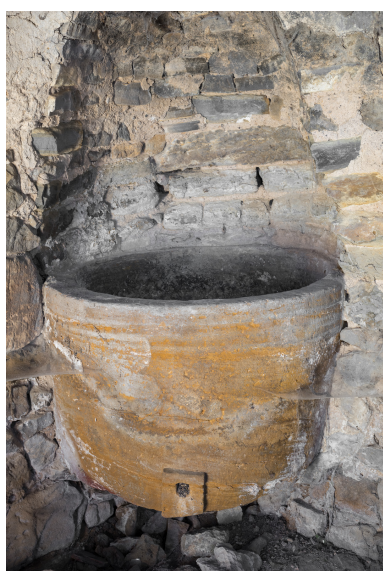
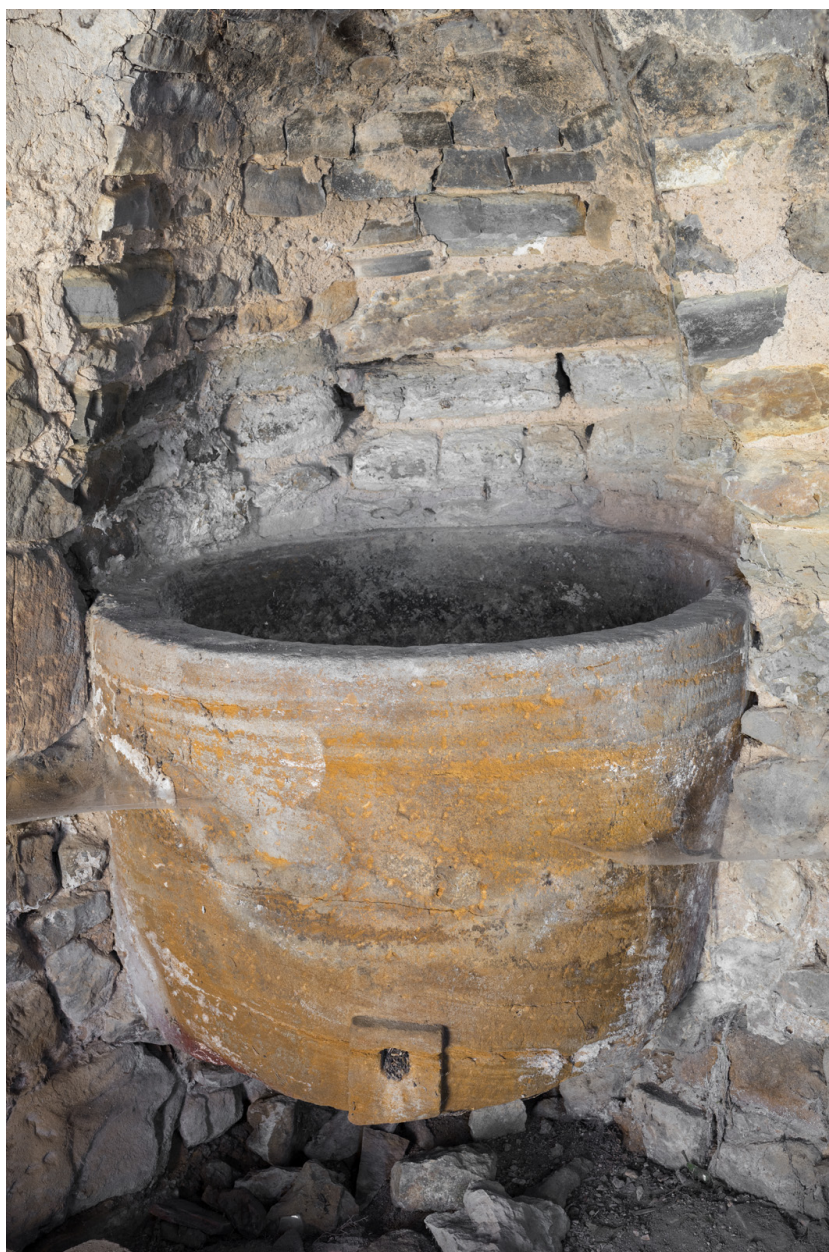
Vue rapprochée : cuve.  
 Phot. Pierre-Marie Barbe-Richaud  
 IVR26\_20187100381NUC4A

Vue rapprochée : cuve.

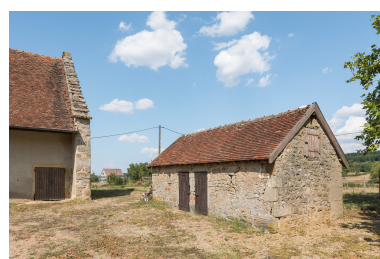
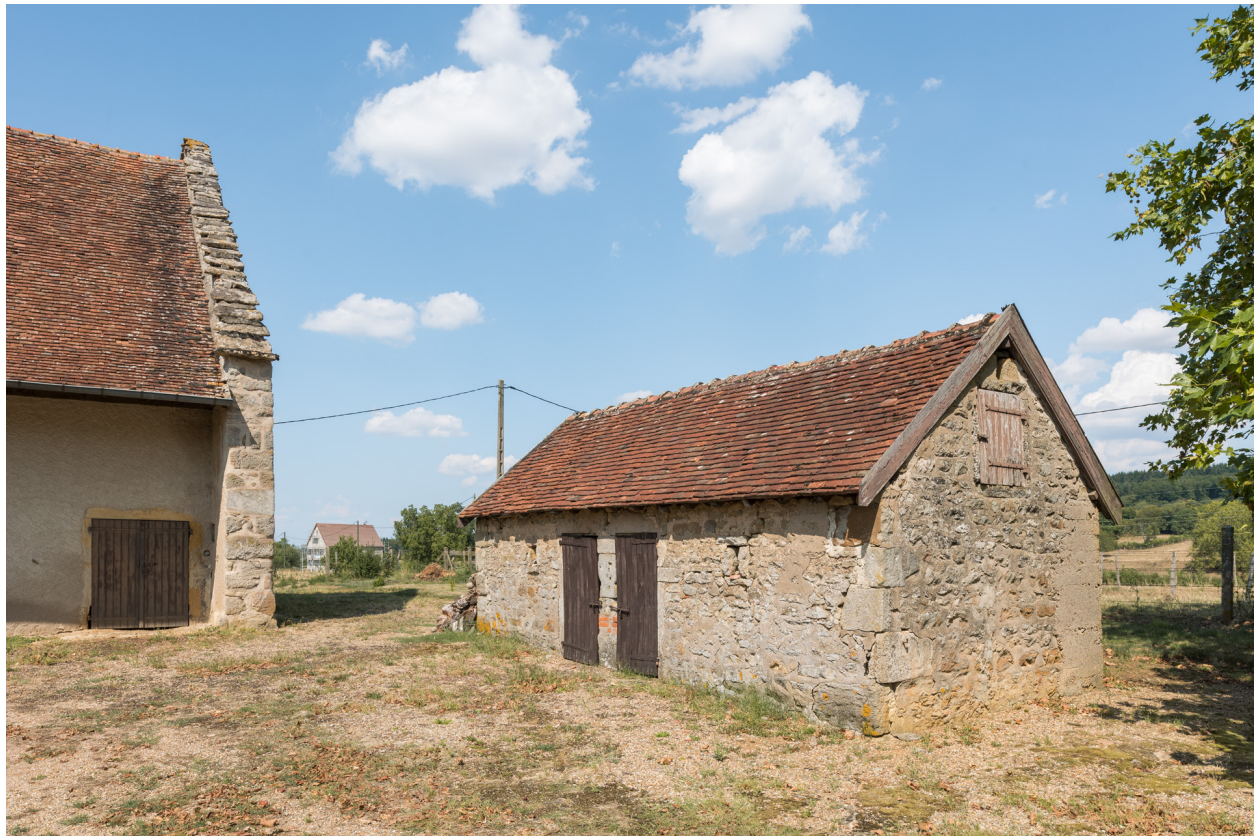
Vue de trois-quart sud-ouest de la  
 dépendance est. (soue? poulailler?)  
 Phot. Pierre-Marie Barbe-Richaud  
 IVR26\_20187100383NUC4A

Vue de trois-quart sud-ouest de la dépendance est. (soue? poulailler?)

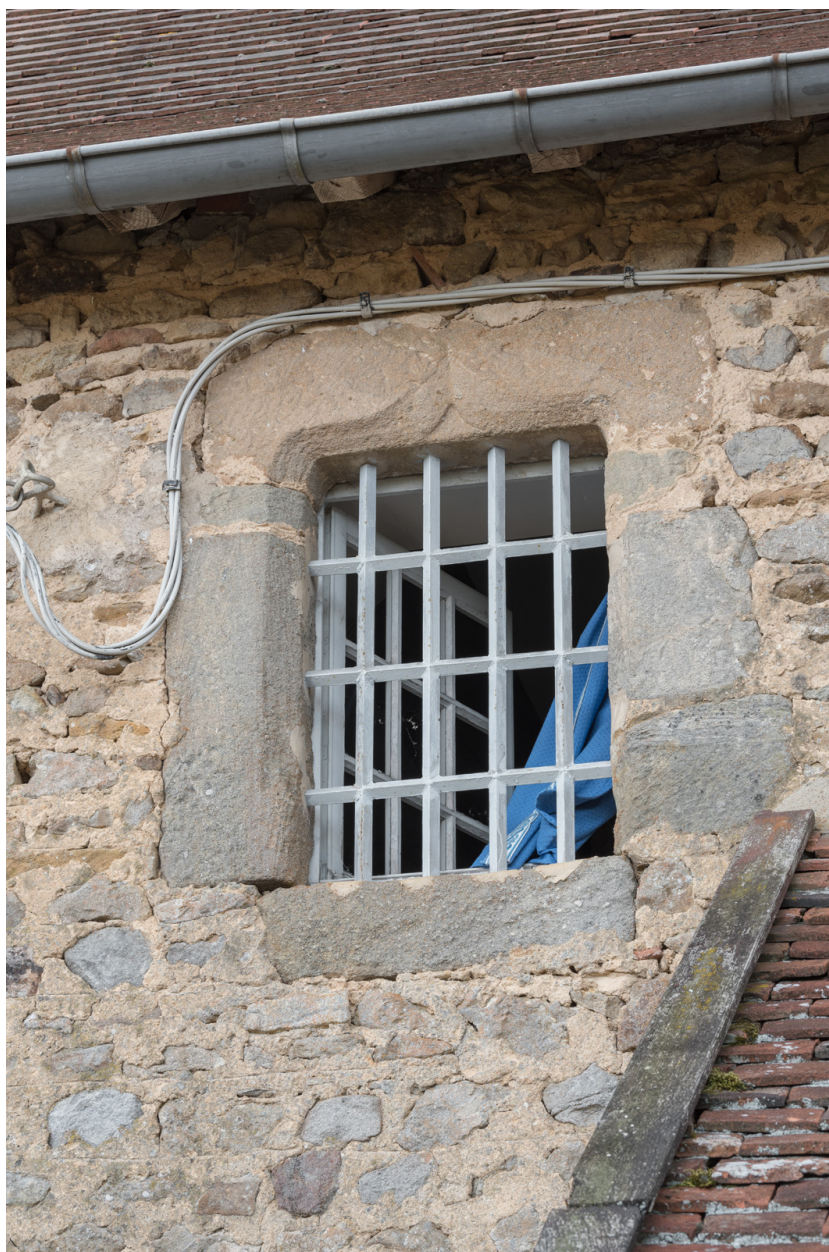
Détail de la baie est à l'étage  
de la façade postérieure.  
Phot. Pierre-Marie Barbe-Richaud  
IVR26\_20187100364NUC4A

Détail de la baie est à l'étage de la façade postérieure.

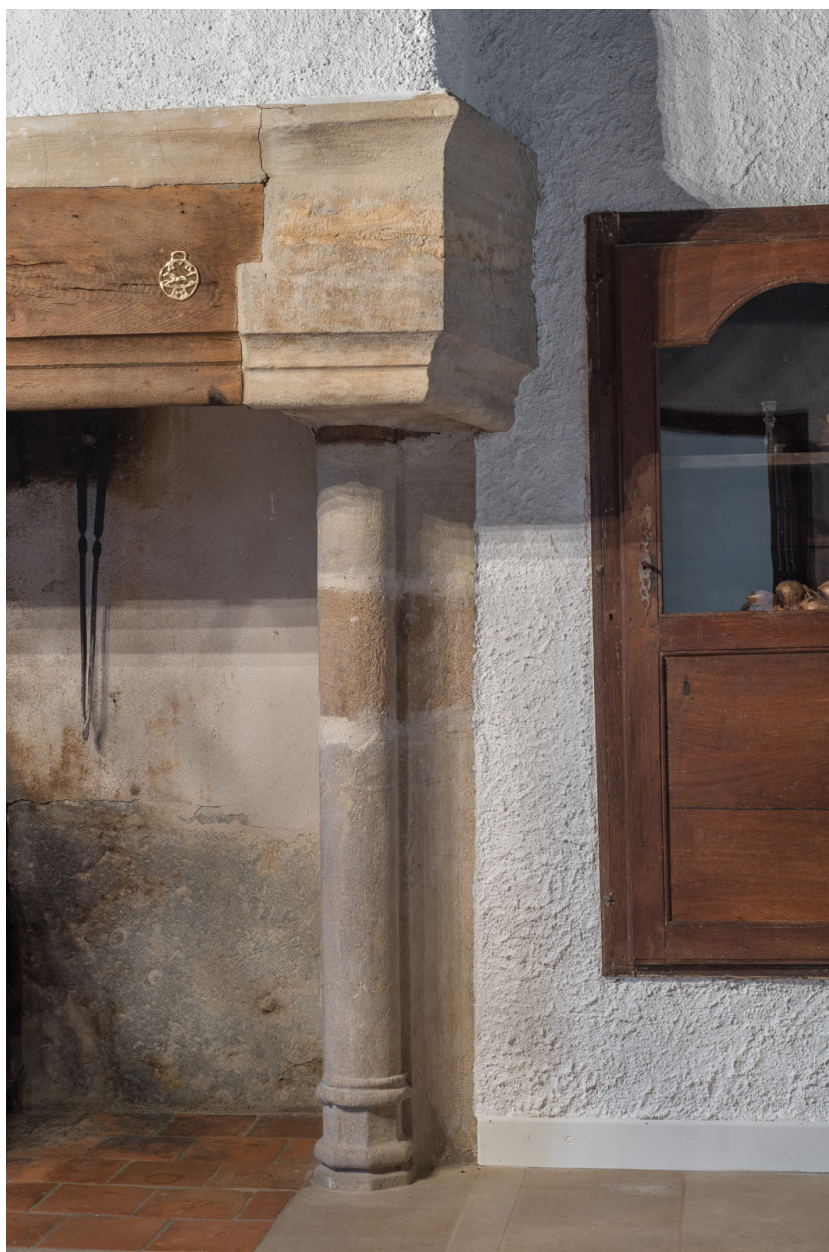
Vue rapprochée du piedroit droit  
de la cheminée du rez-de-chaussée.  
Phot. Pierre-Marie Barbe-Richaud  
IVR26\_20187100365NUC4A

Vue rapprochée du piedroit droit de la cheminée du rez-de-chaussée.

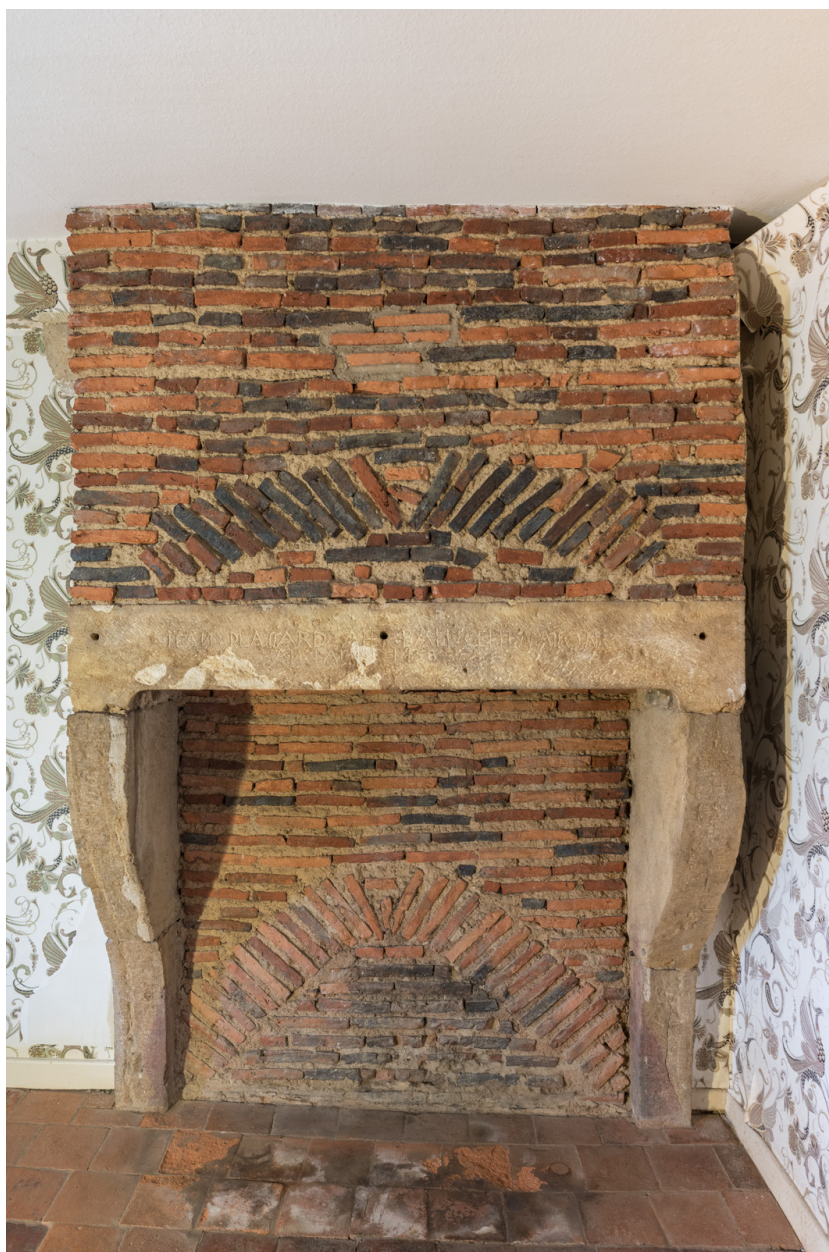
Vue de face de la cheminée  
de l'étage. inscription et date  
portée -1438- sur le couvrement.  
Phot. Pierre-Marie Barbe-Richaud  
IVR26\_20187100368NUC4A

Vue de face de la cheminée de l'étage. inscription et date portée -1438- sur le couvrement.

La façade antérieure du logis (sud) porte un balcon en charpente bois prenant appui sur les pignons saillants abrités par un toit débordant et égouts retroussés. Des modillons en remploi ornent la façade. Les pignons dépassent également du niveau du toit et sont surmontés de pierres plates posées à l'horizontal. La façade postérieure des parties agricoles est soutenue par un contrefort. Les linteaux des deux baies de l'étage sont à accolade. Sur le revêtement de pierre du manteau de la cheminée engagée de l'étage, on lit l'inscription suivante : Jean Plassard a bâti cette maison en l'année 1438. Sur

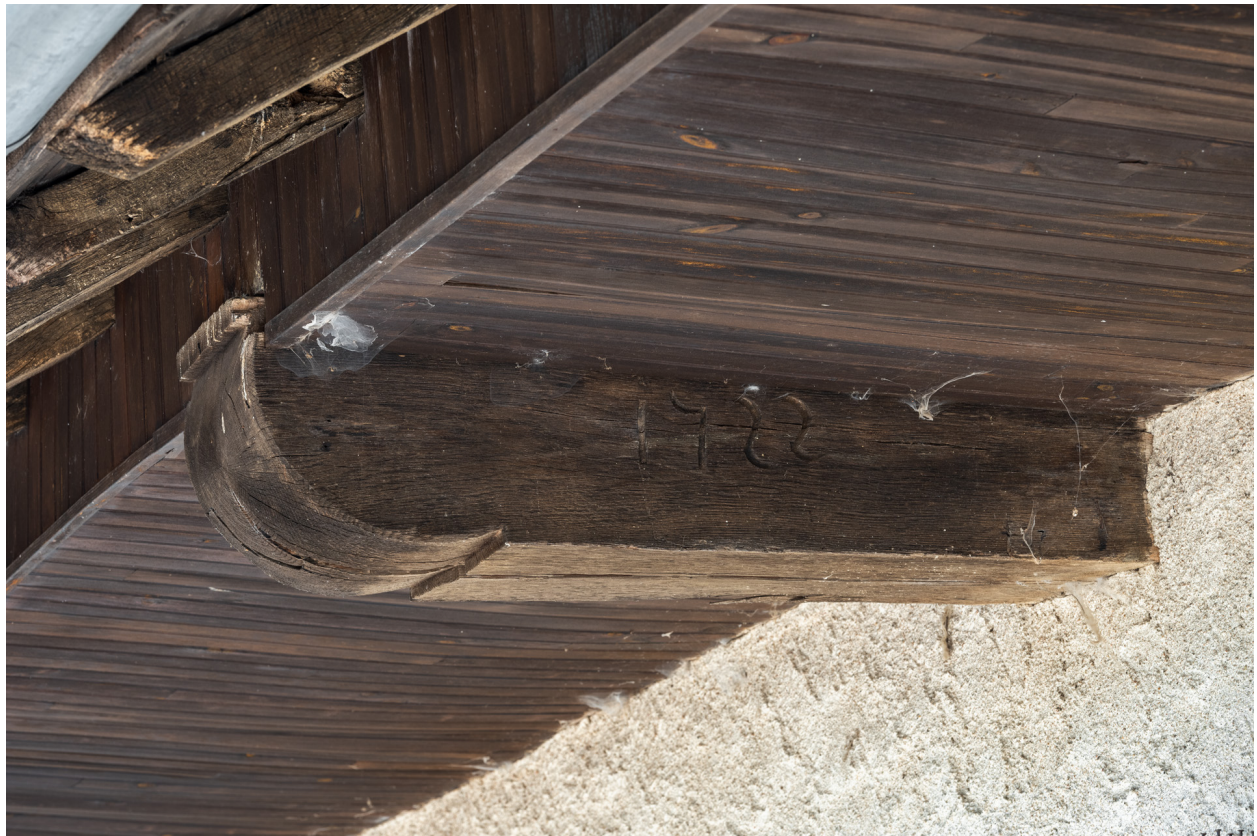
Vue de détail de la date 1722  
sur un élément de charpente.  
Phot. Pierre-Marie Barbe-Richaud  
IVR26\_20187100372NUC4A

Vue de détail de la date 1722 sur un élément de charpente.

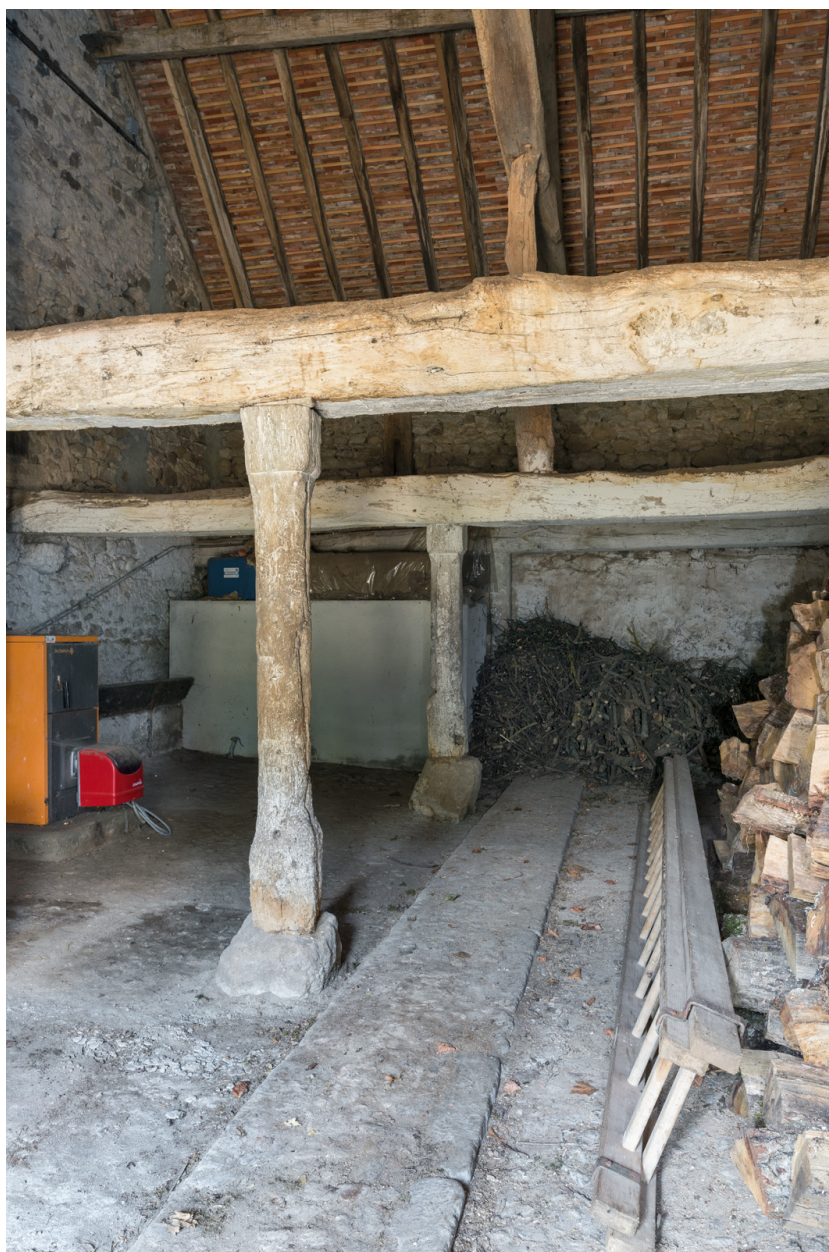
Vue intérieure de  
l'étable : poteaux sculptés.  
Phot. Pierre-Marie Barbe-Richaud  
IVR26\_20187100373NUC4A

Vue intérieure de l'étable : poteaux sculptés.

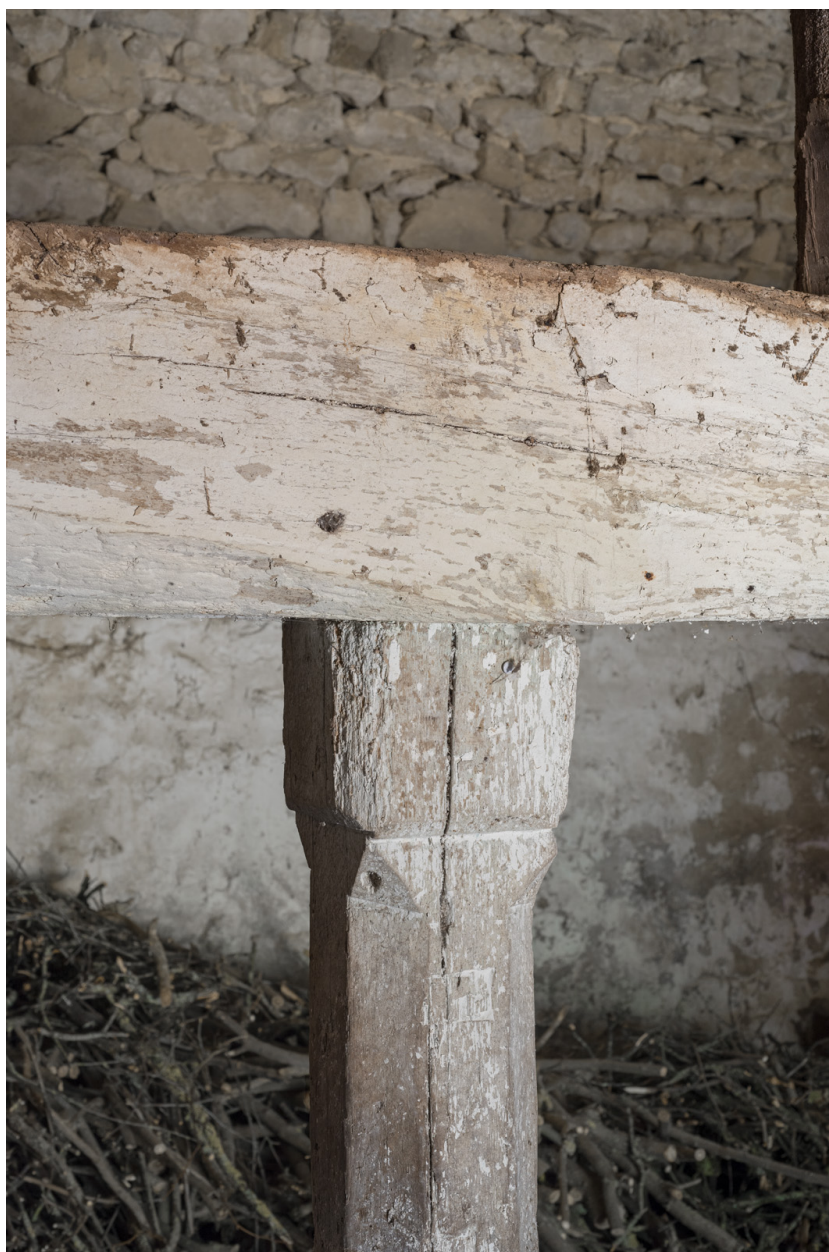
Vue rapprochée d'un  
assemblage poutre-poteau.  
Phot. Pierre-Marie Barbe-Richaud  
IVR26\_20187100374NUC4A

Vue rapprochée d'un assemblage poutre-poteau.

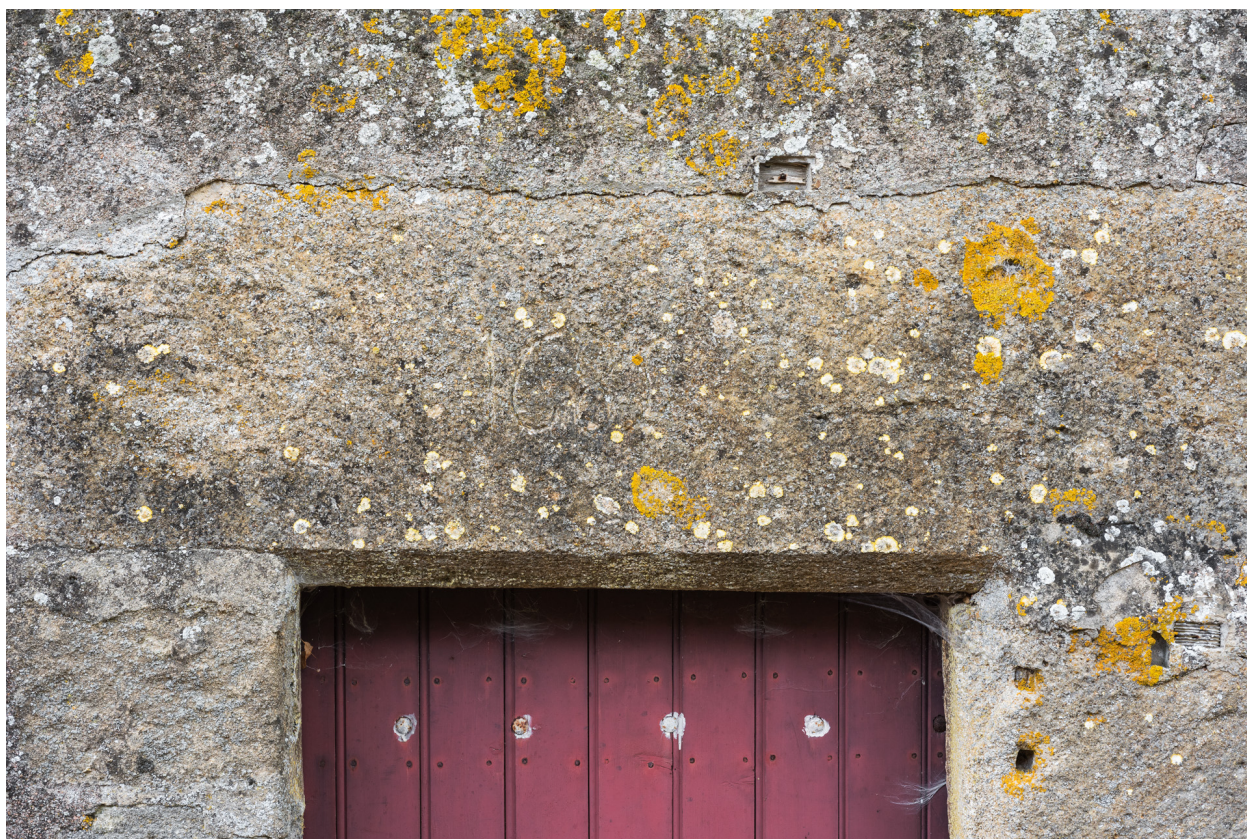
Vue rapprochée du linteau  
 qui porte la date : 1685 (?)  
 Phot. Pierre-Marie Barbe-Richaud  
 IVR26\_20187100379NUC4A

Vue rapprochée du linteau qui porte la date : 1685 (?)
