Bourgogne-Franche-Comté, Jura  
Moissey  
Bois de la Serre

## carrière

Numéro de dossier : IA00125746  
Date de l'enquête initiale : 1988  
Date(s) de rédaction : 1988, 2020  
Cadre de l'étude : patrimoine industriel patrimoine industriel du Jura  
Degré d'étude : étudié

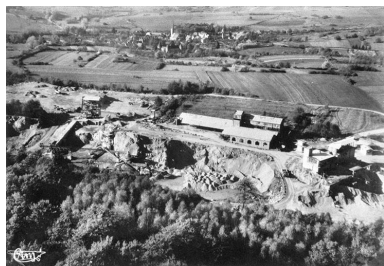
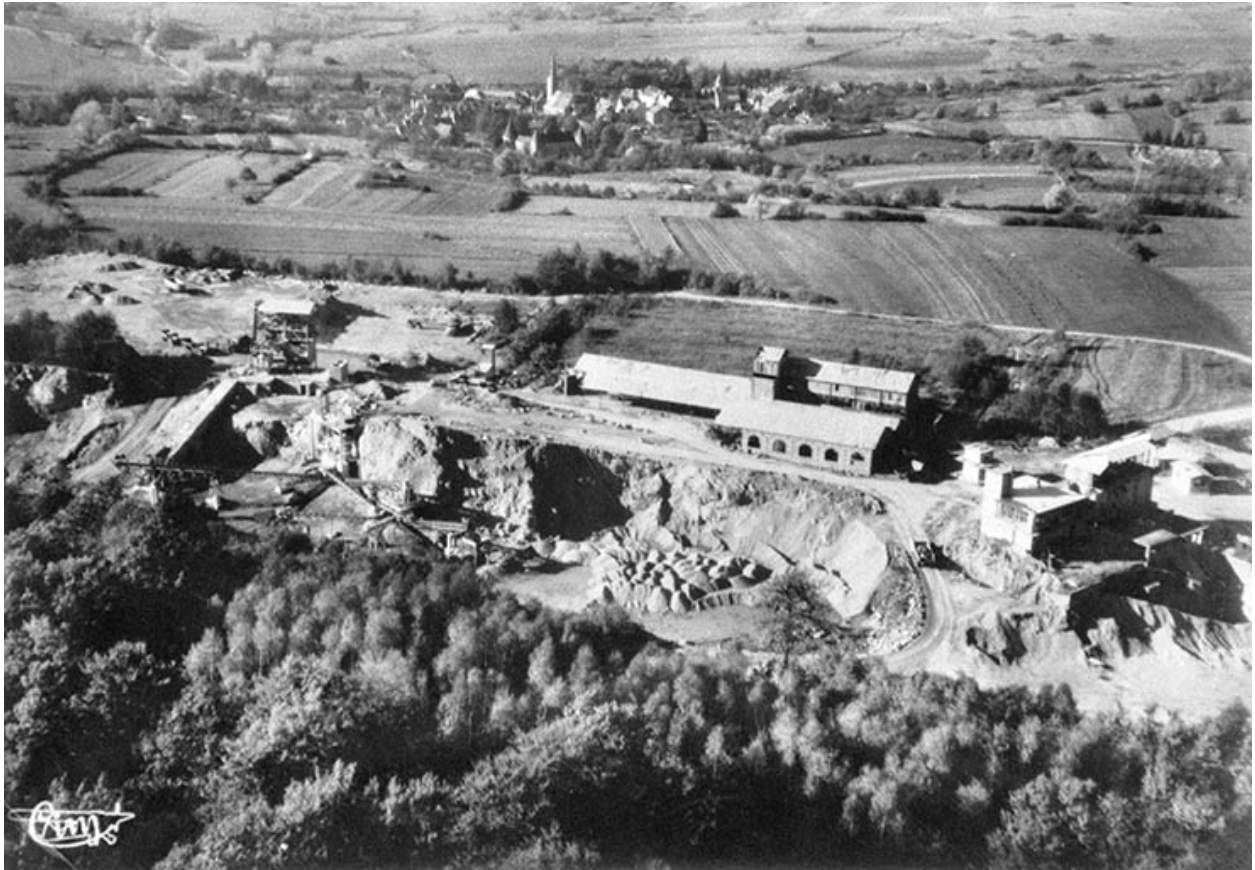
Moissey. Vue générale  
[vue aérienne], après 1920.  
Phot. Laurent Poupard  
IVR43\_19883900019Z

Moisse. Vue générale [vue aérienne], après 1920.

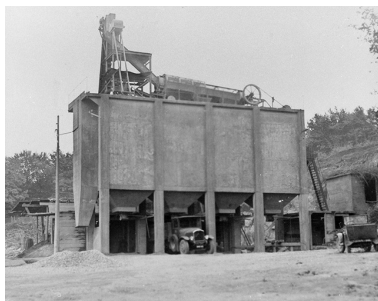
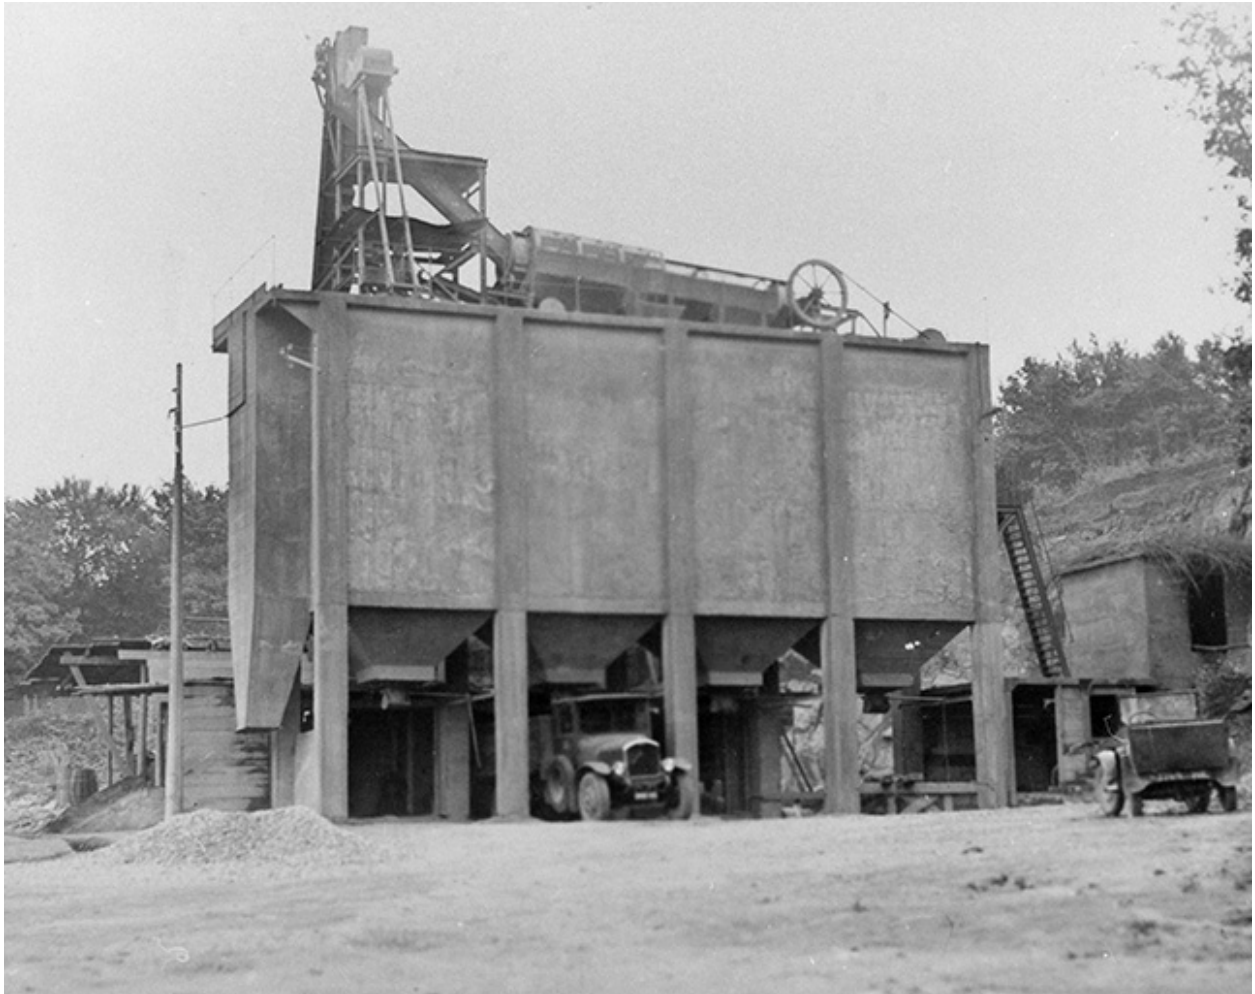
Poste de concassage  
(C) vu de l'ouest, 1931.  
Phot. Yves Sancey  
IVR43\_19893900015X

Poste de concassage (C) vu de l'ouest, 1931.

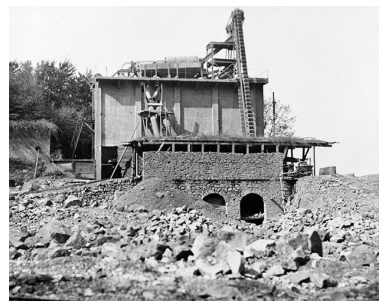
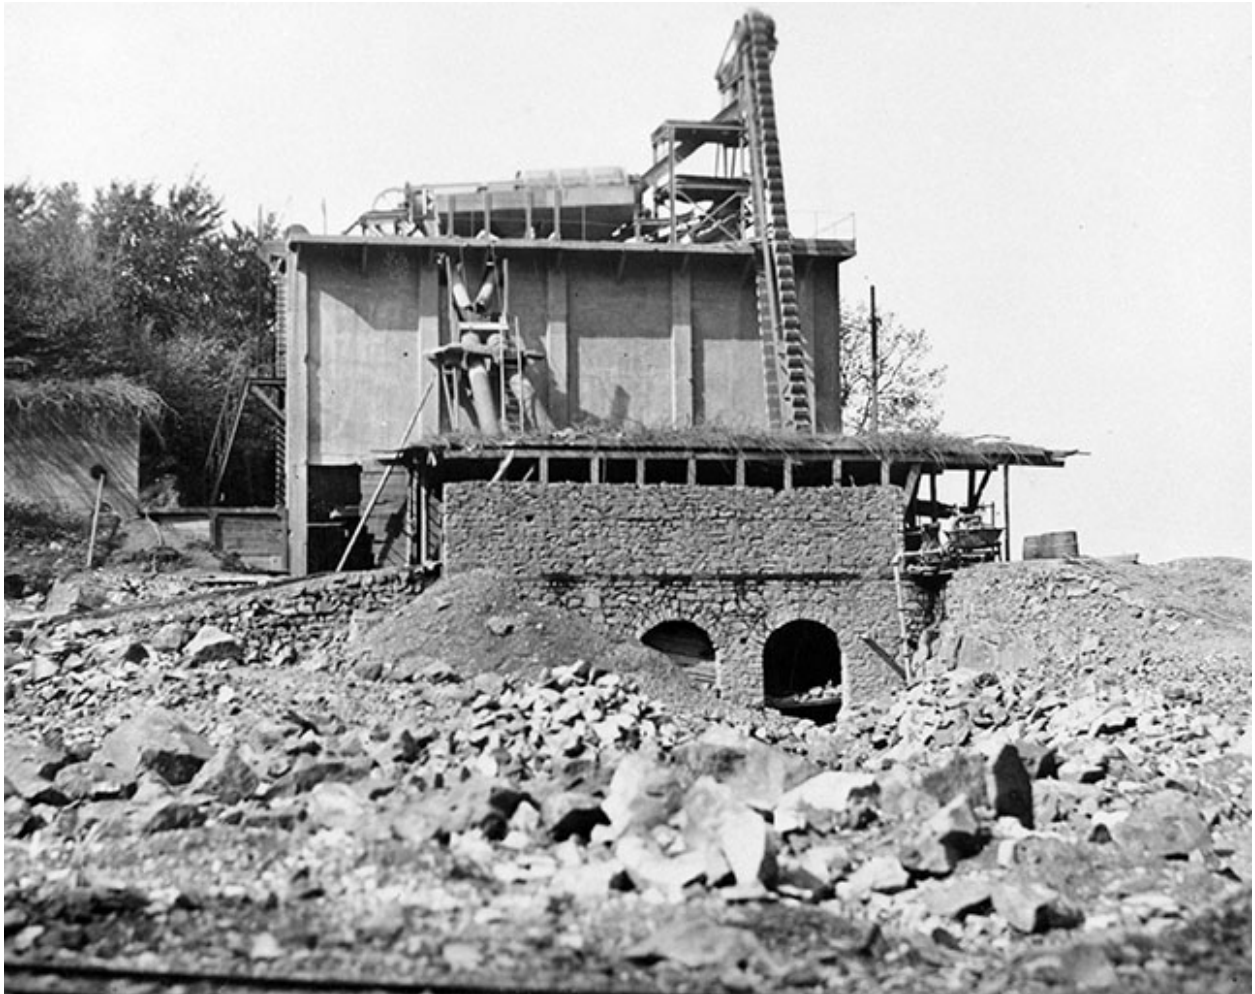
Poste de concassage  
(C) vu de l'est, 1931.  
Phot. Yves Sancey  
IVR43\_19893900016X

Poste de concassage (C) vu de l'est, 1931.

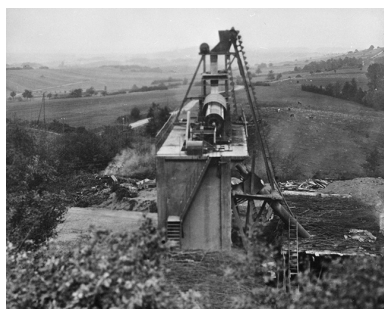
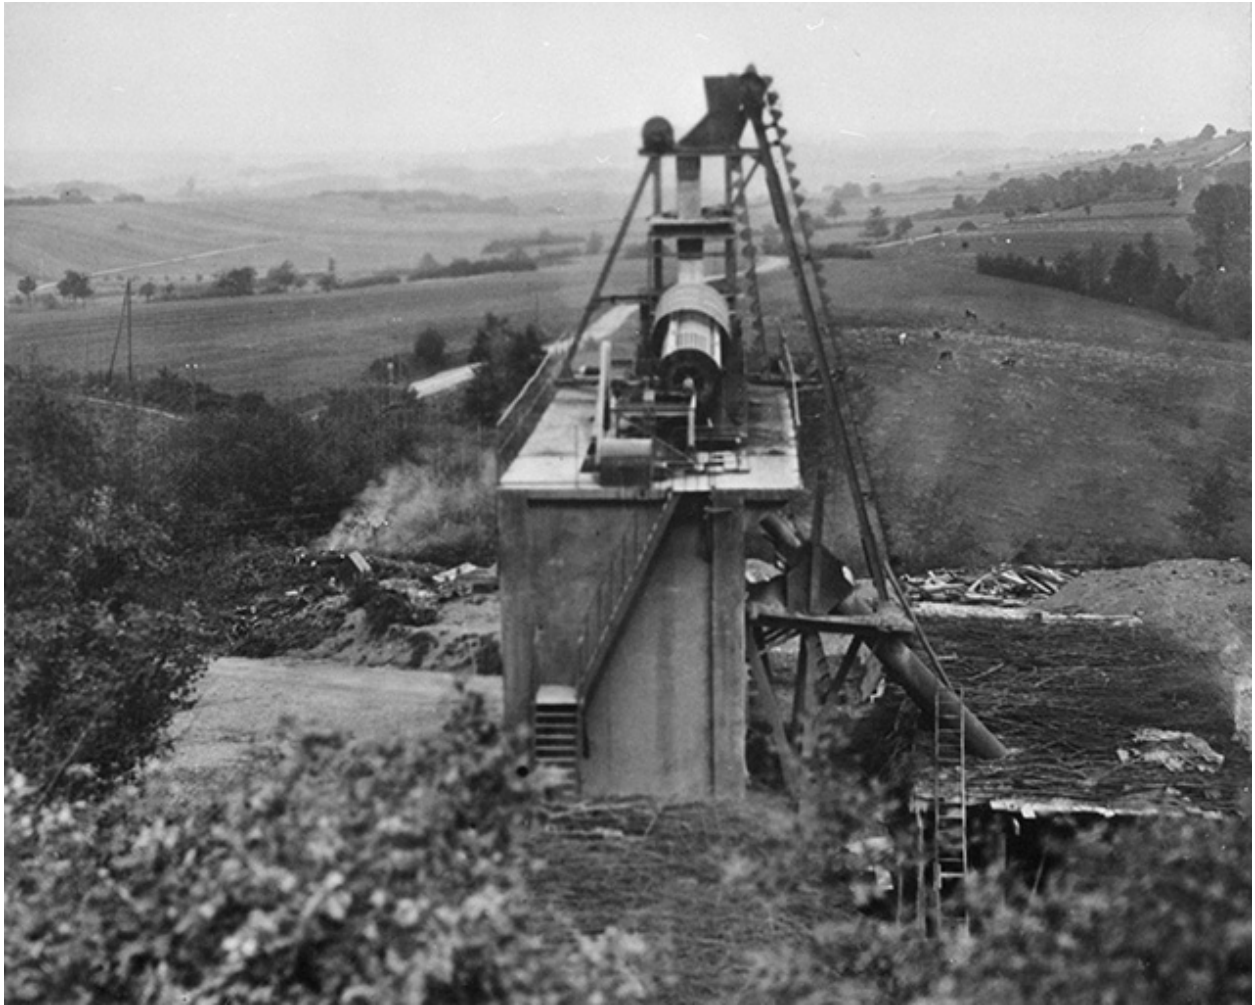
Installation de triage  
après concassage, 1931.  
Phot. Yves Sancey  
IVR43\_19893900017X

Installation de triage après concassage, 1931.

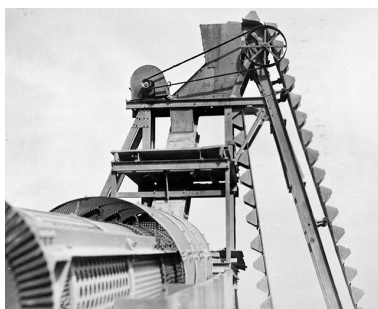
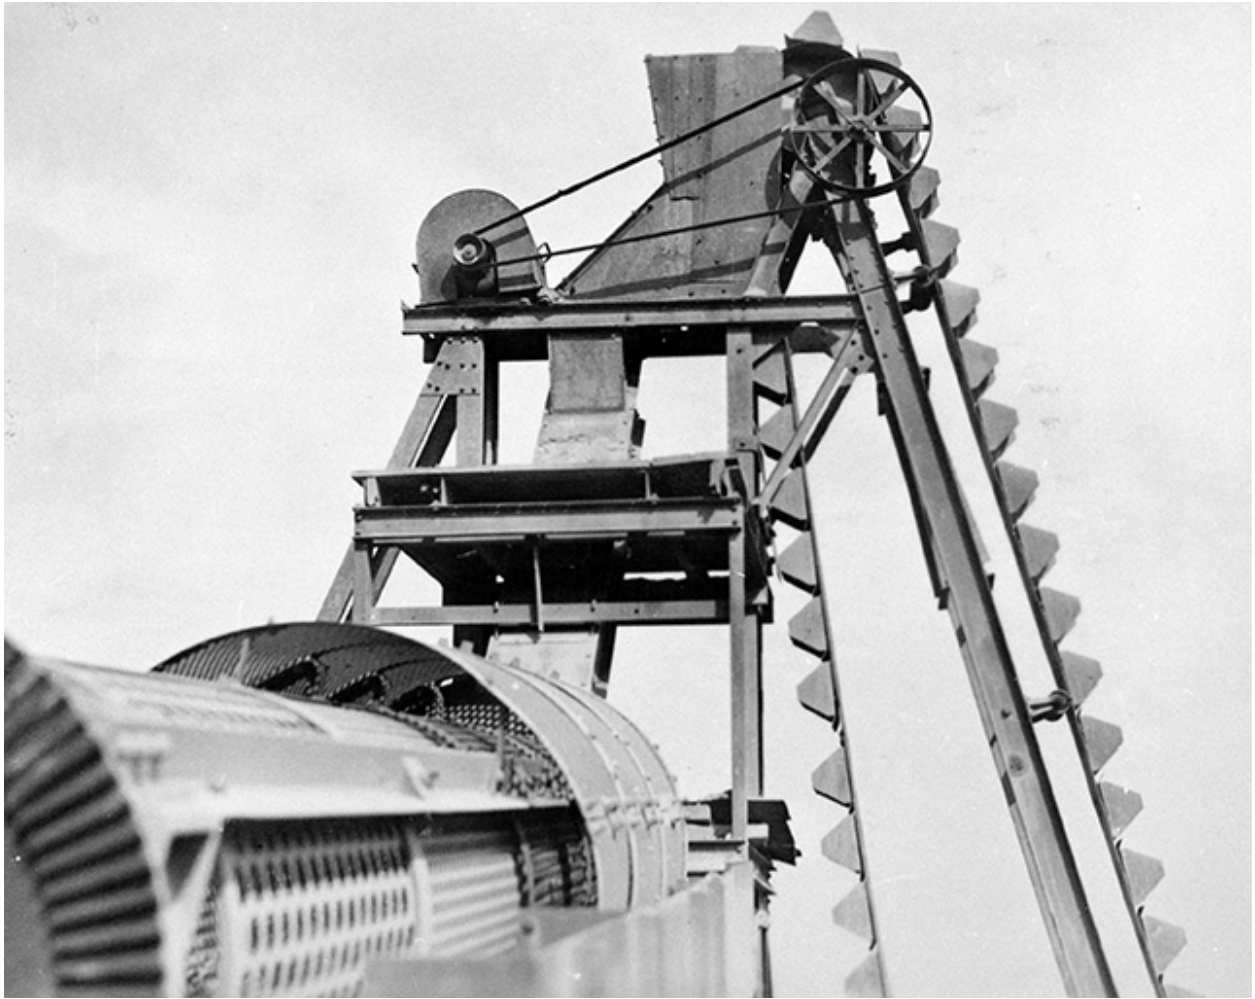
Le trommel, 1931.  
Phot. Yves Sancey  
IVR43\_19893900018X

Le trommel, 1931.

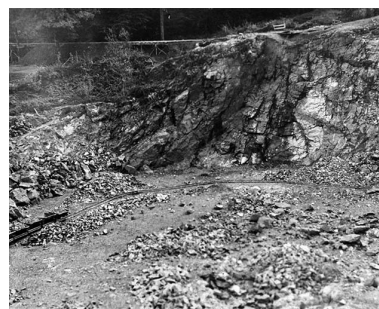
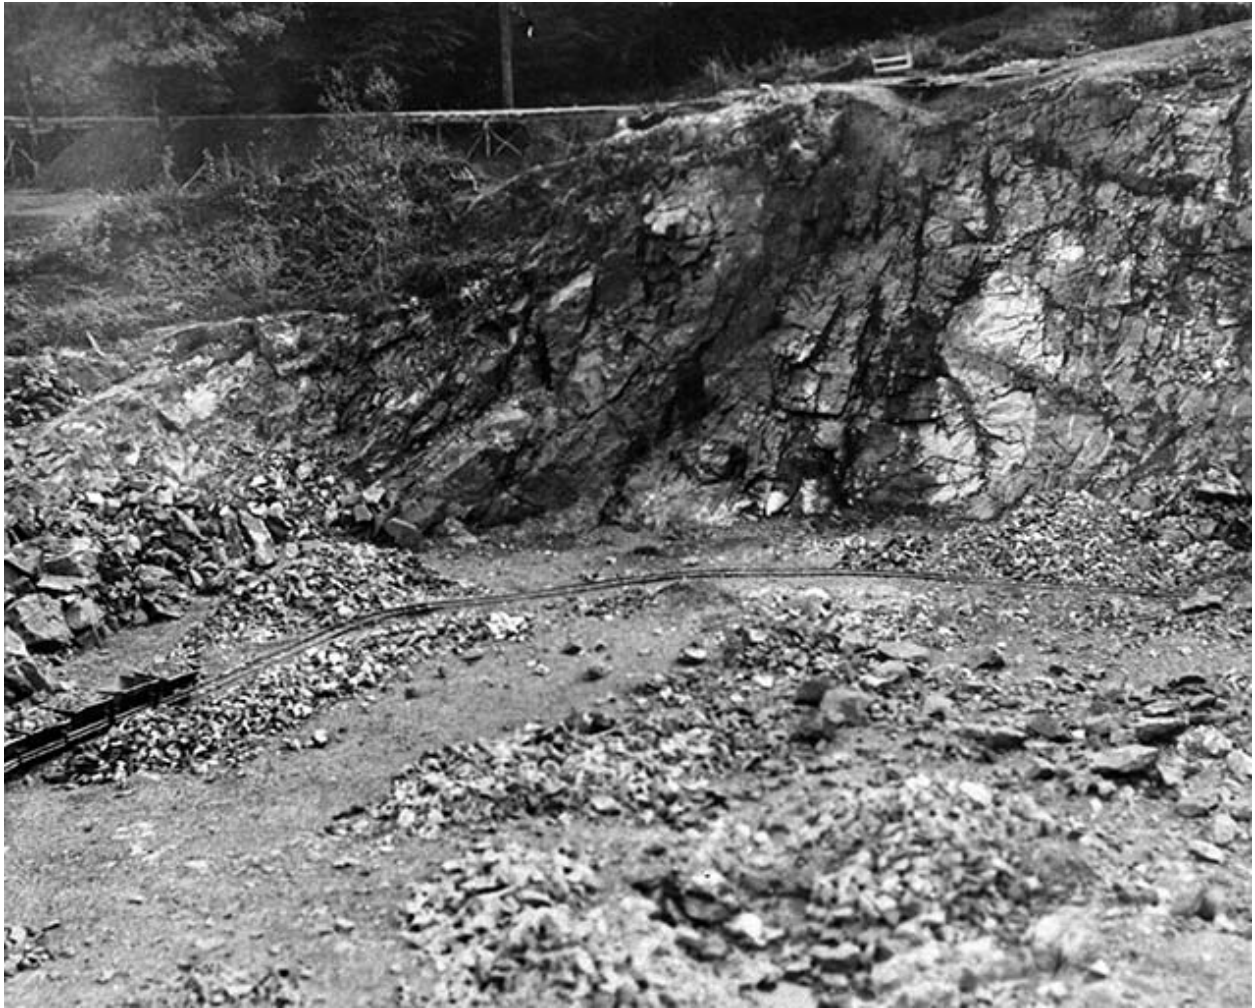
Le front de taille de la carrière, 1931.  
Phot. Yves Sancey  
IVR43\_19893900019X

Le front de taille de la carrière, 1931.

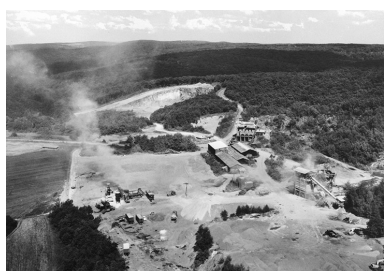
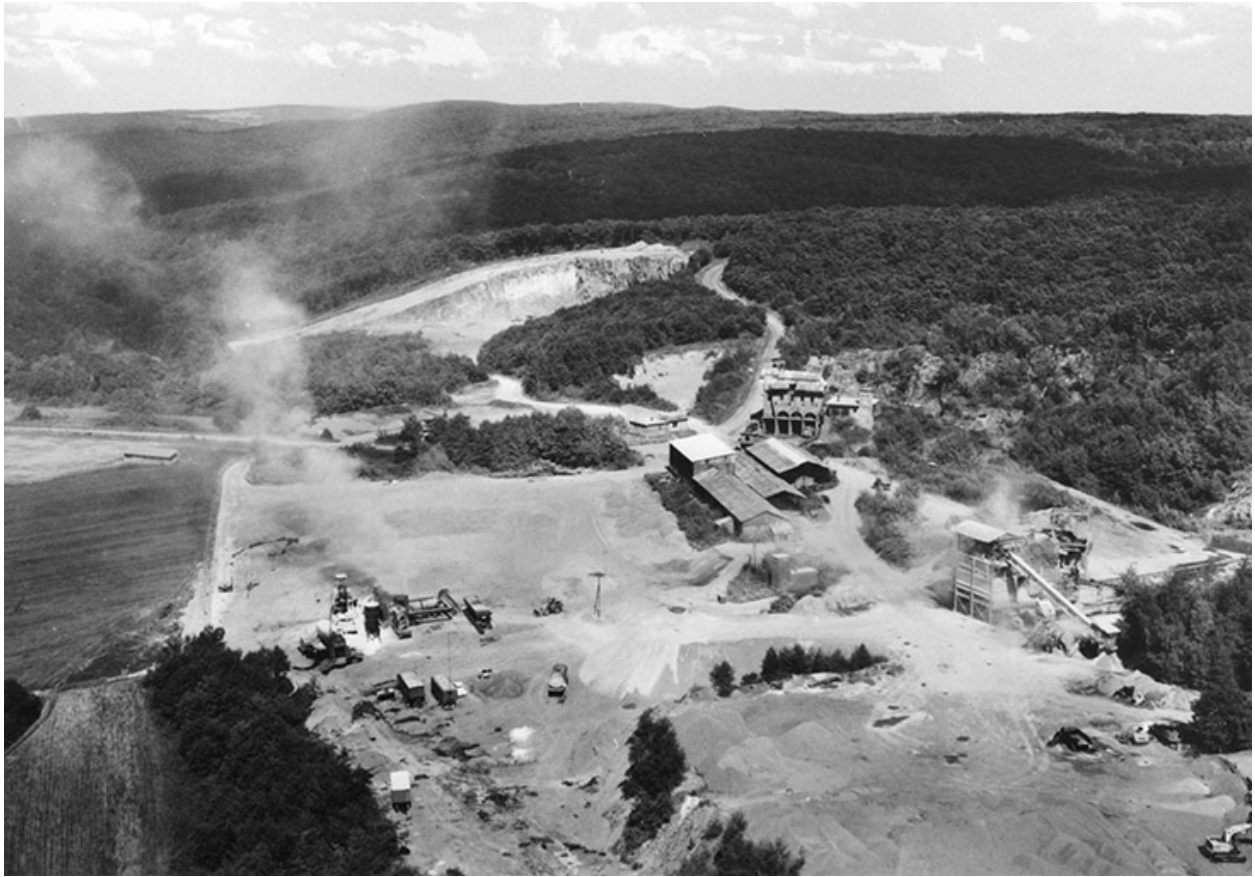
Moissey (39. Jura). Vue aérienne.  
Les carrières, après 1968.  
Phot. Yves Sancey  
IVR43\_19883900118X

Moisey (39. Jura). Vue aérienne. Les carrières, après 1968.

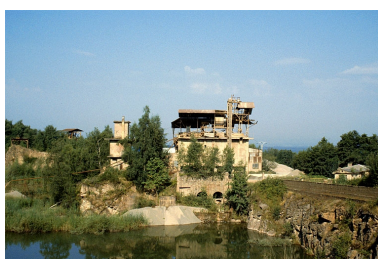
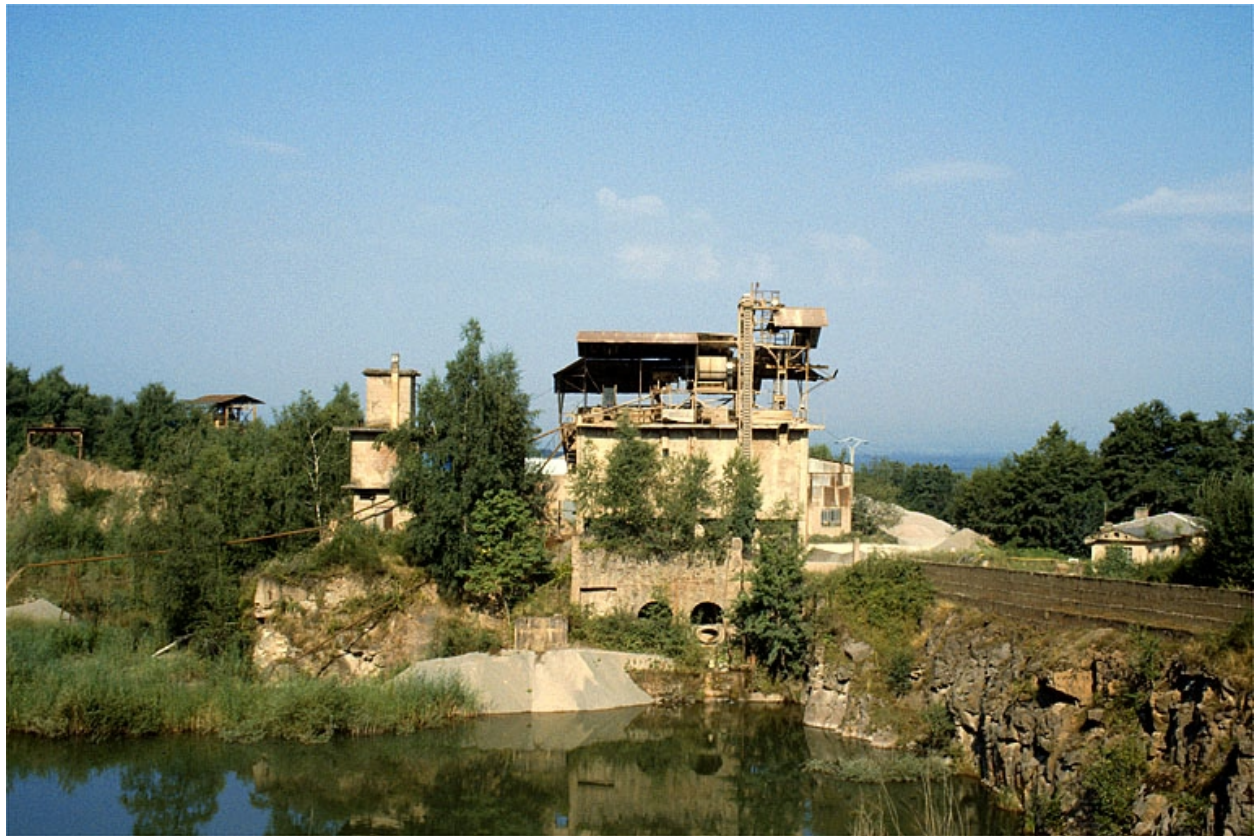
Vue d'ensemble, depuis l'est,  
en 1988. Etang au premier  
plan, poste de lavage (C) au  
centre, bureau (A) à droite,  
anciennes installations à gauche.  
Phot. Laurent Poupard  
IVR43\_19883900020ZA

Vue d'ensemble, depuis l'est, en 1988. Etang au premier plan, poste de lavage (C) au centre, bureau (A) à droite, anciennes installations à gauche.

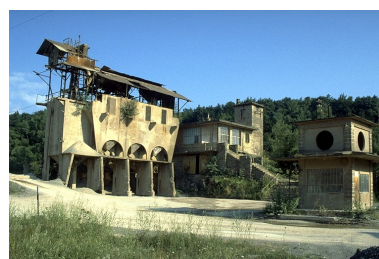
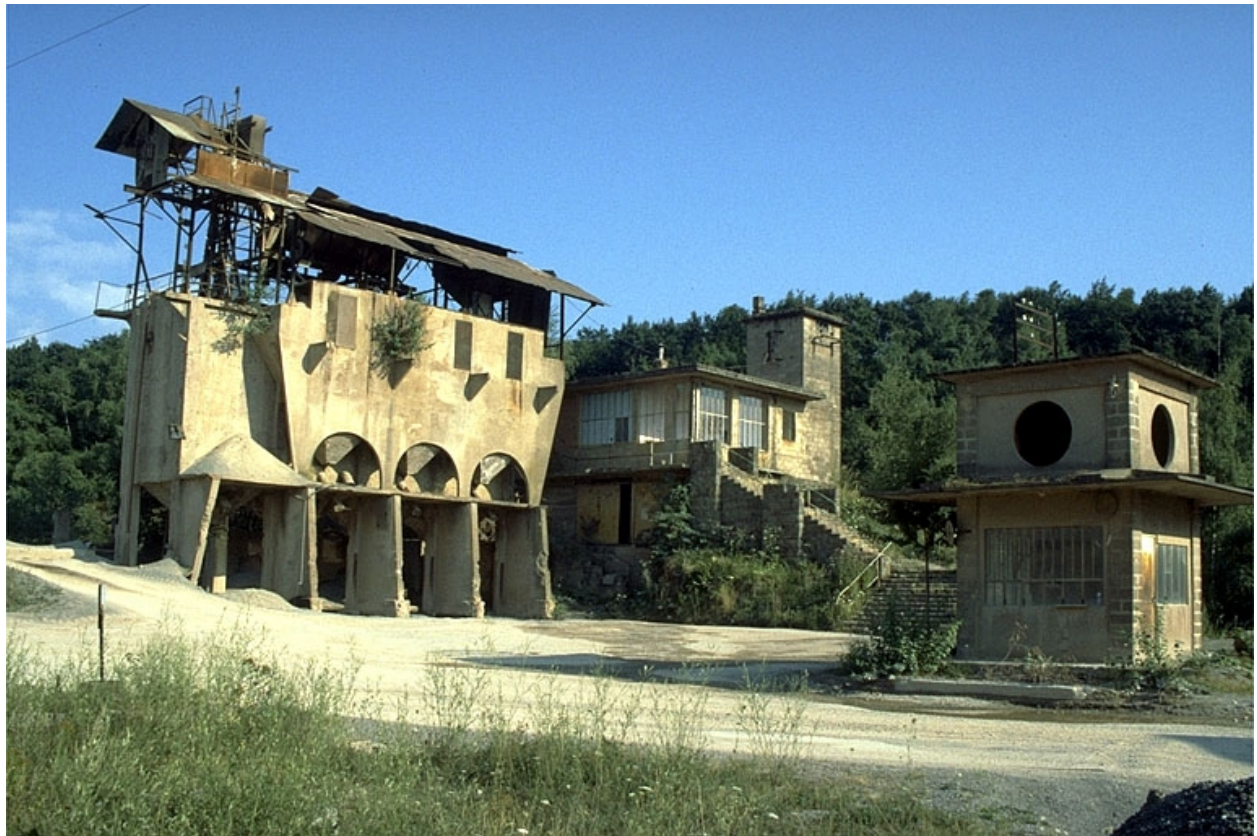
Poste de lavage (C), poste de  
surveillance (D) et ancien bâtiment  
de la bascule (E), en 1988.  
Phot. Laurent Poupard  
IVR43\_19883900021ZA

Poste de lavage (C), poste de surveillance (D) et ancien bâtiment de la bascule (E), en 1988.

Bureau, bâtiment de la bascule et poste de surveillance désaffecté construits sur un soubassement en moellon d'eurite. Béton utilisé sous forme de parpaings pour les murs, de briques pour les encadrements de baies, aggloméré pour le poste de lavage et le toit des bâtiments de la bascule et du poste de surveillance. Toit en pavillon du bureau couvert d'ardoises.

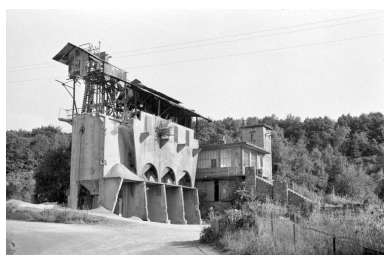
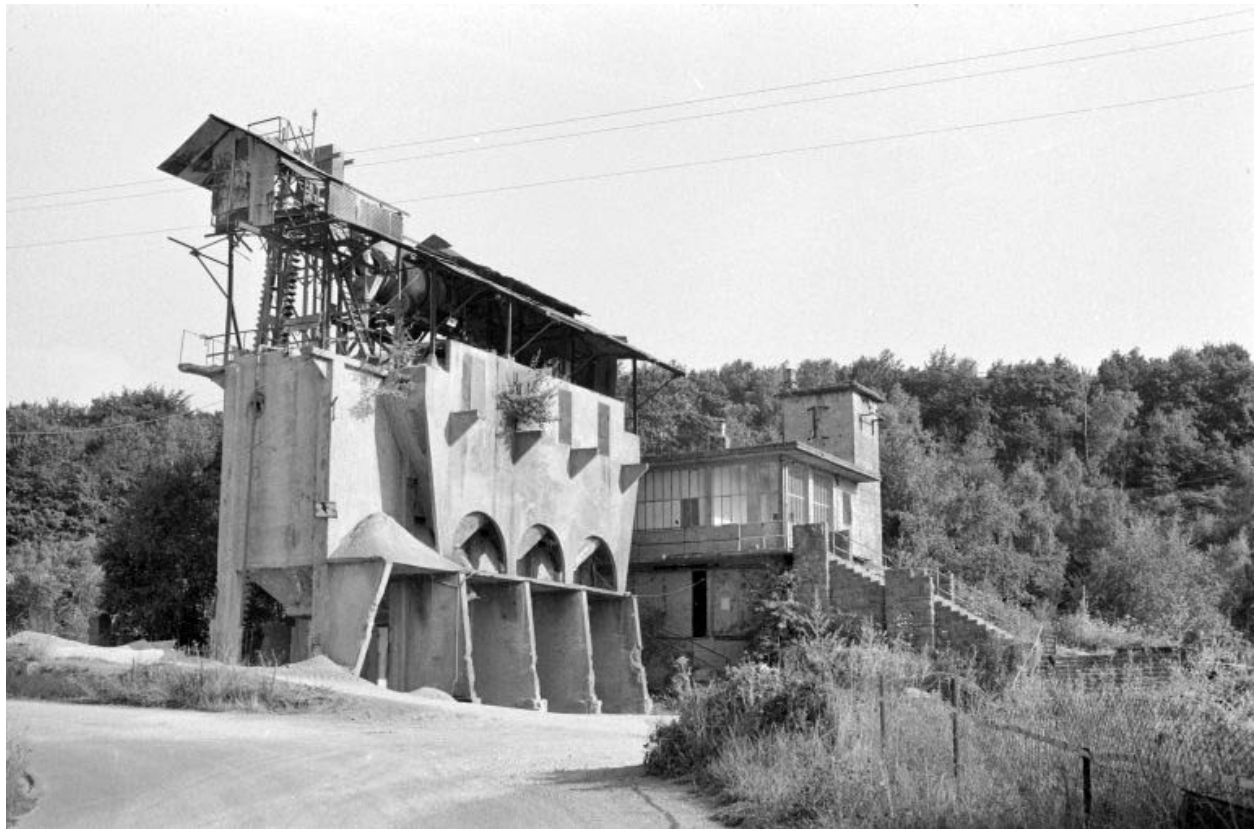
Poste de lavage (C) et poste  
de surveillance (D) vus  
depuis le nord, en 1988.  
Phot. Laurent Poupard  
IVR43\_19883900124Z

Poste de lavage (C) et poste de surveillance (D) vus depuis le nord, en 1988.

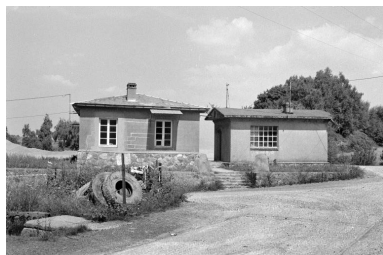
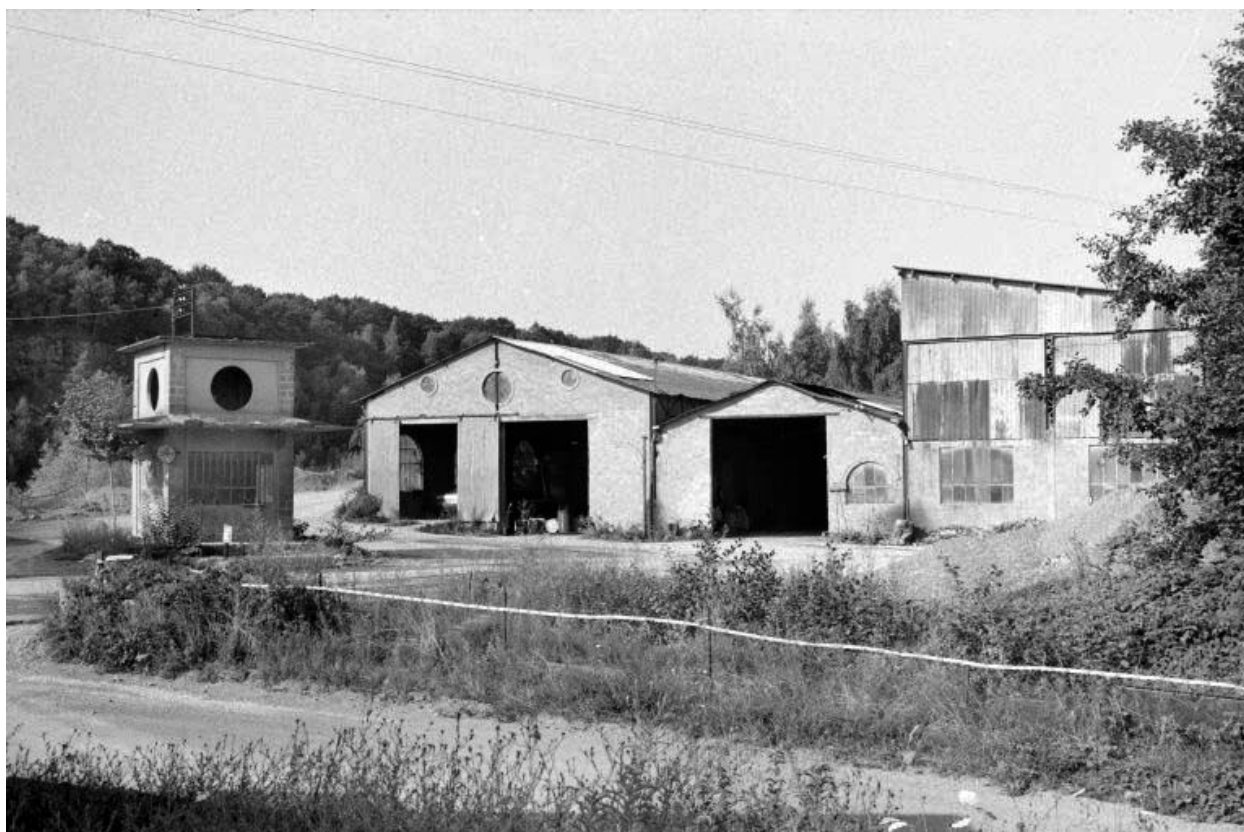
Ancien bâtiment de la bascule  
(E) et hangar (G), en 1988.  
Phot. Laurent Poupard  
IVR43\_19883900022Z

Ancien bâtiment de la bascule (E) et hangar (G), en 1988.

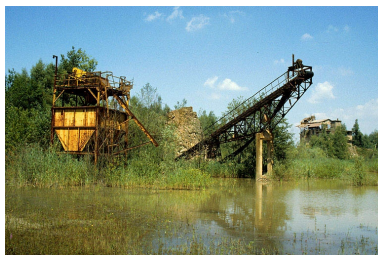
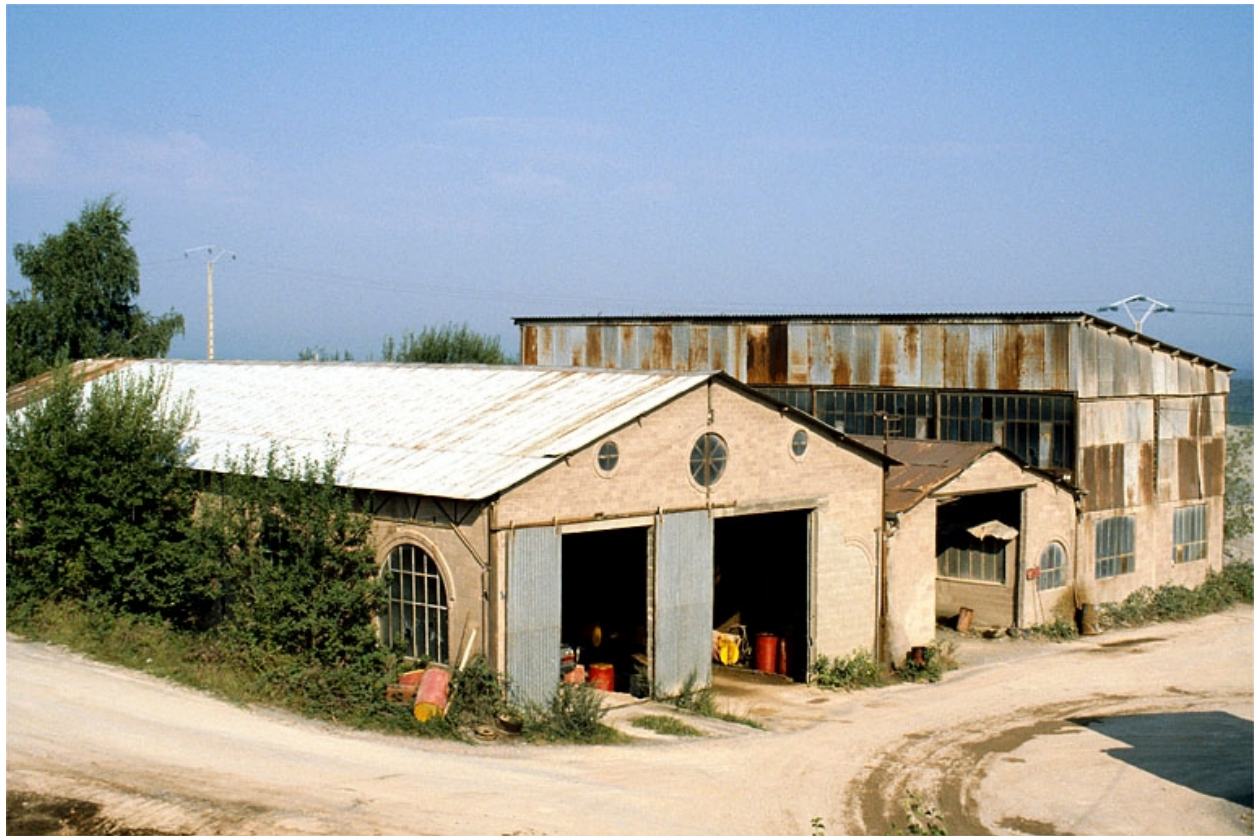
Hangar (G) vu du sud-est, en 1988.  
Phot. Laurent Poupard  
IVR43\_19883900023ZA

Hangar (G) vu du sud-est, en 1988.

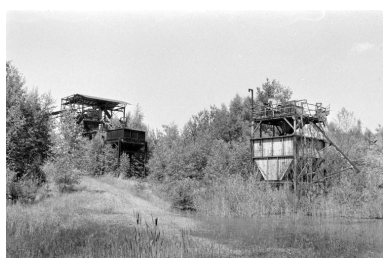
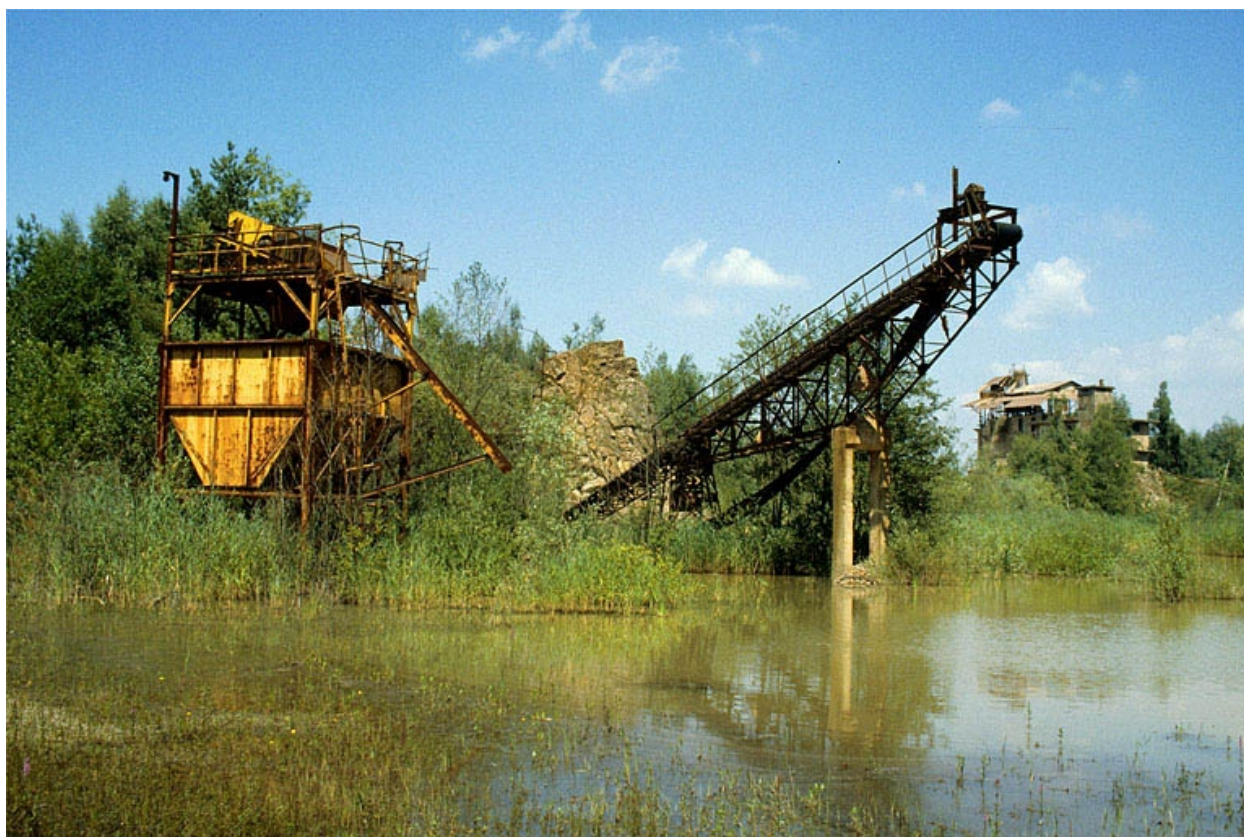
Anciennes installations  
vues de l'ouest, en 1988.  
Phot. Laurent Poupard  
IVR43\_19883900025ZA

Anciennes installations vues de l'ouest, en 1988.

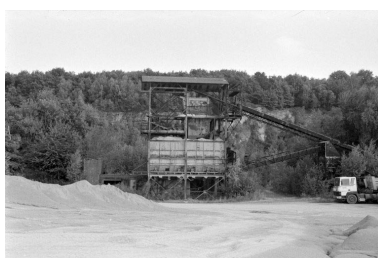
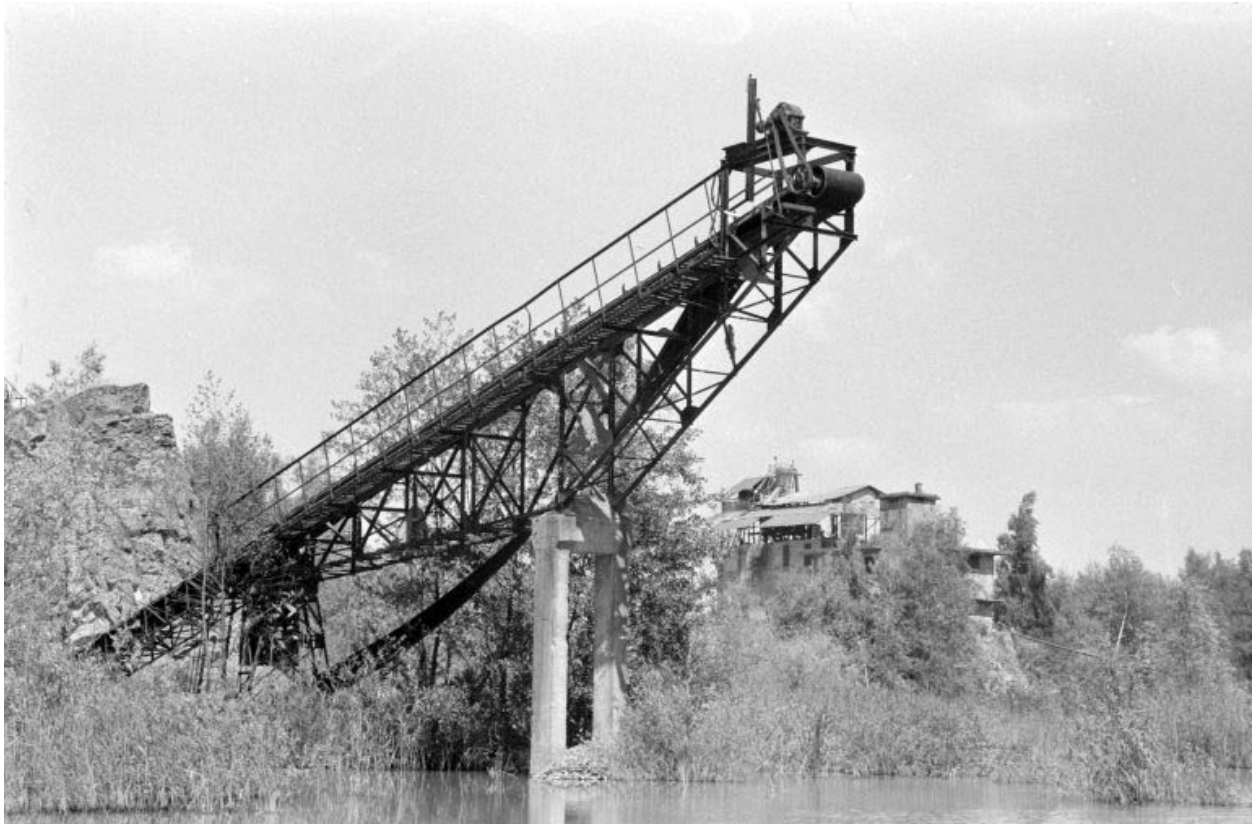
Anciennes installations vues de  
l'ouest, en 1988 : le transporteur.  
Phot. Laurent Poupard  
IVR43\_19883900026Z

Anciennes installations vues de l'ouest, en 1988 : le transporteur.

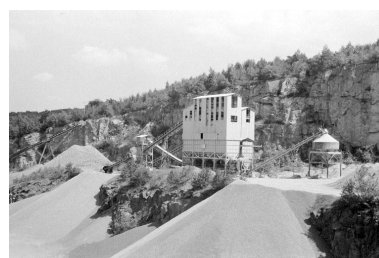
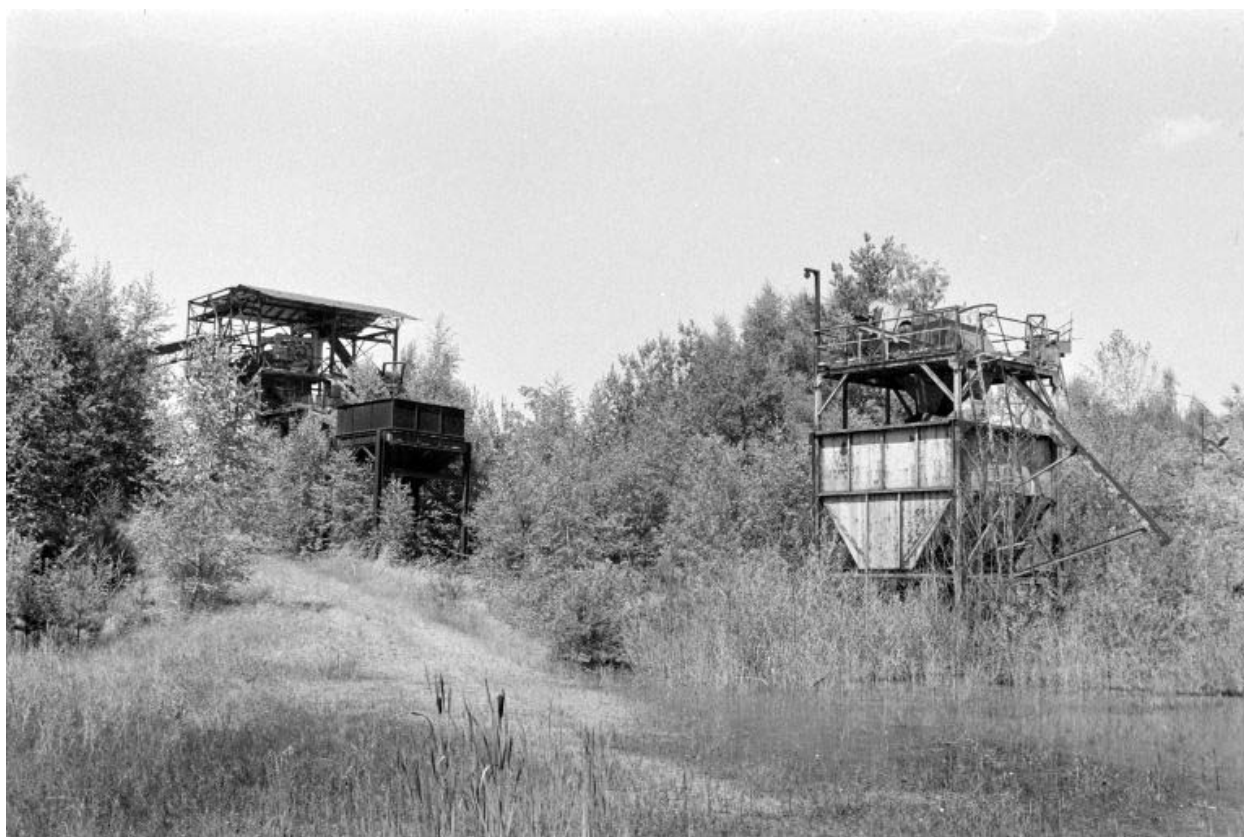
Anciennes installations, en 1988 :  
trémie et poste de concassage (I).  
Phot. Laurent Poupard  
IVR43\_19883900126Z

Anciennes installations, en 1988 : trémie et poste de concassage (I).

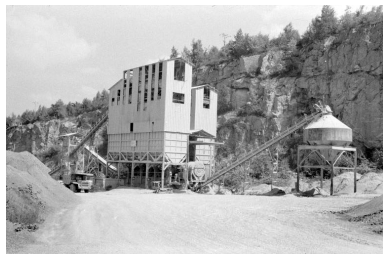
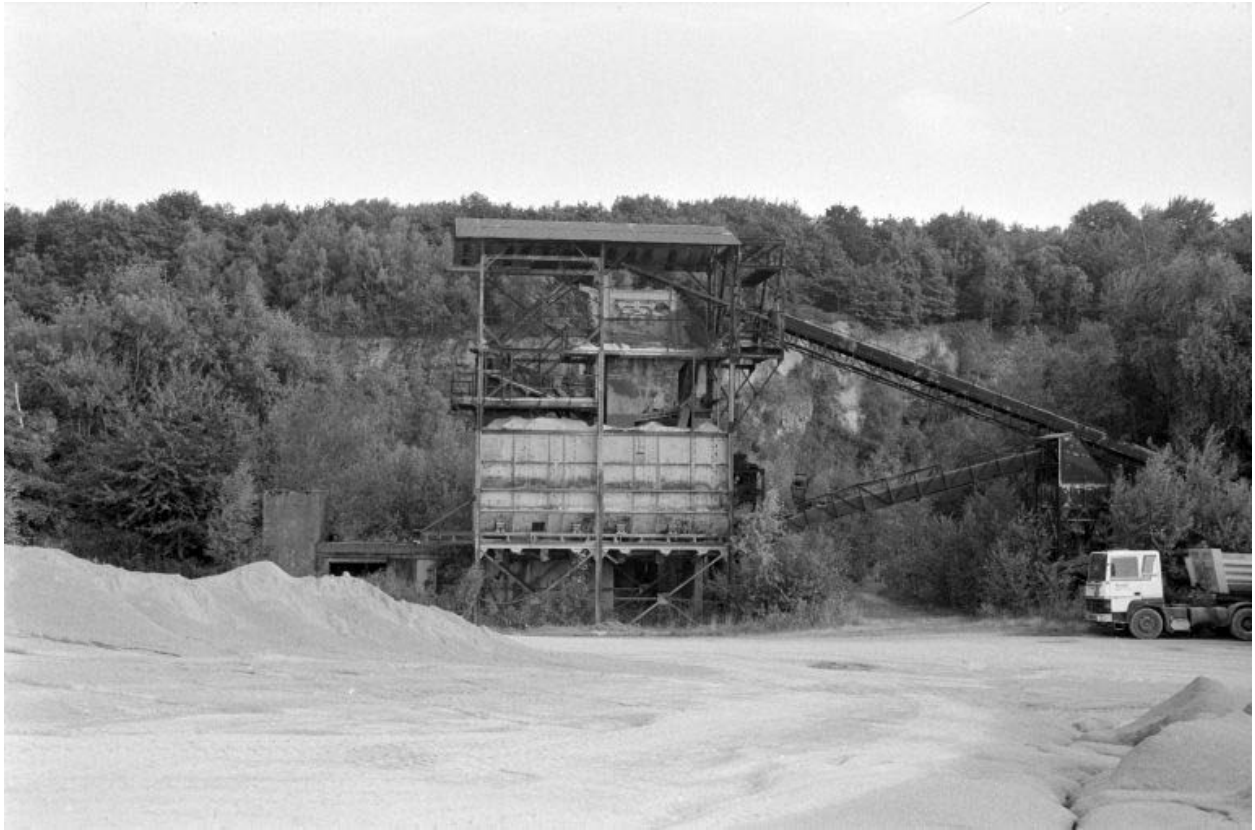
Anciennes installations vues  
du nord-ouest, en 1988 :  
poste de concassage (I).  
Phot. Laurent Poupard  
IVR43\_19883900127Z

Anciennes installations vues du nord-ouest, en 1988 : poste de concassage (I).

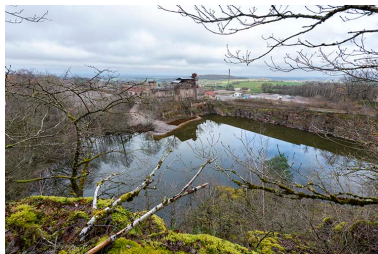
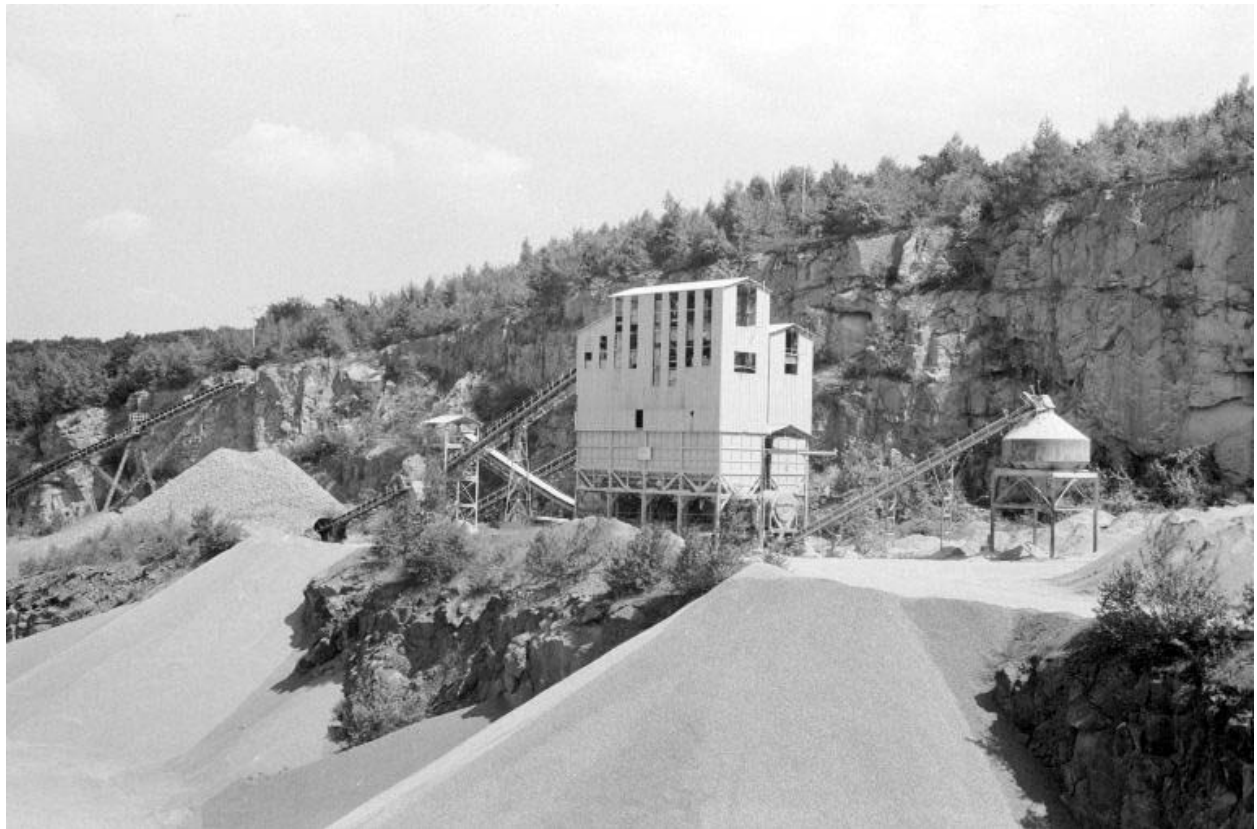
Site d'extraction et nouvelles  
installations de concassage, en 1988.  
Phot. Laurent Poupard  
IVR43\_19883900027Z

Site d'extraction et nouvelles installations de concassage, en 1988.

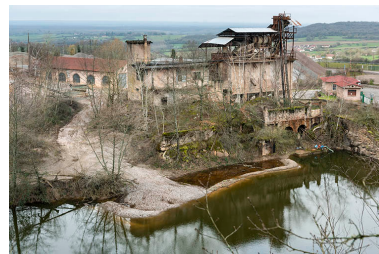
Nouvelles installations  
de concassage, en 1988.  
Phot. Laurent Poupard  
IVR43\_19883900128Z

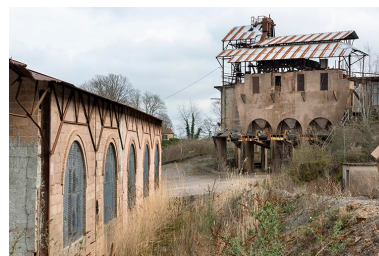
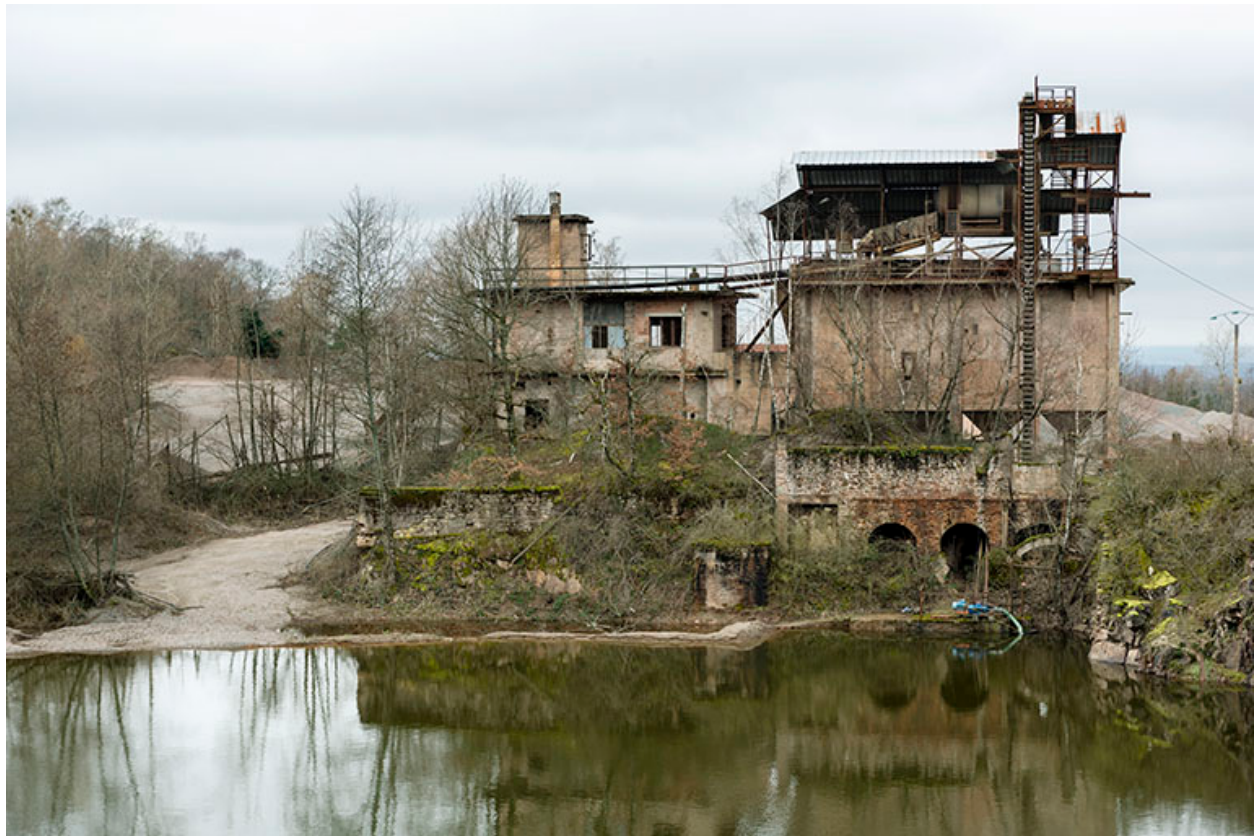
Vue d'ensemble, depuis l'est.  
Etang au premier plan, poste  
de lavage (C) au centre.  
Phot. Sonia Dourlot  
IVR43\_20203900006NUC4A

Vue d'ensemble, depuis l'est. Etang au premier plan, poste de lavage (C) au centre.
