Bourgogne-Franche-Comté, Jura  
Moissey  
Bois de la Serre

## carrière

Numéro de dossier : IA00125746  
Date de l'enquête initiale : 1988  
Date(s) de rédaction : 1988, 2020  
Cadre de l'étude : patrimoine industriel patrimoine industriel du Jura  
Degré d'étude : étudié

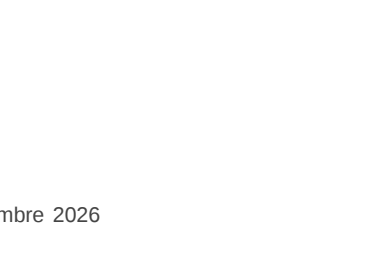
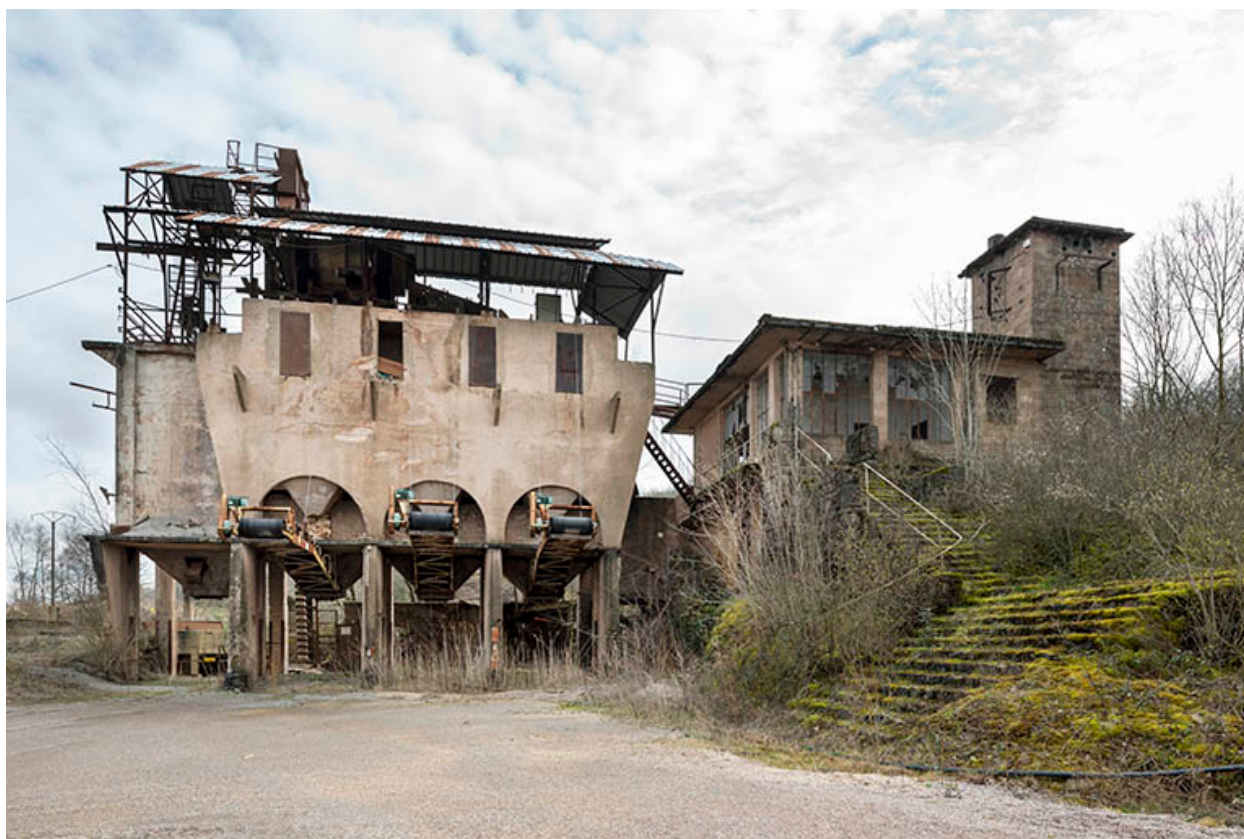
Poste de lavage (C) et  
poste de surveillance (D).  
Phot. Sonia Dourlot  
IVR43\_20203900007NUC4A

Poste de lavage (C) et poste de surveillance (D).

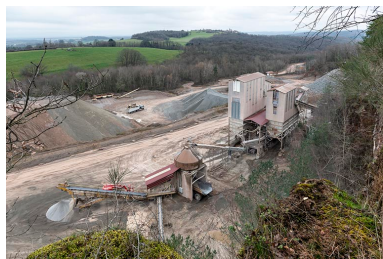
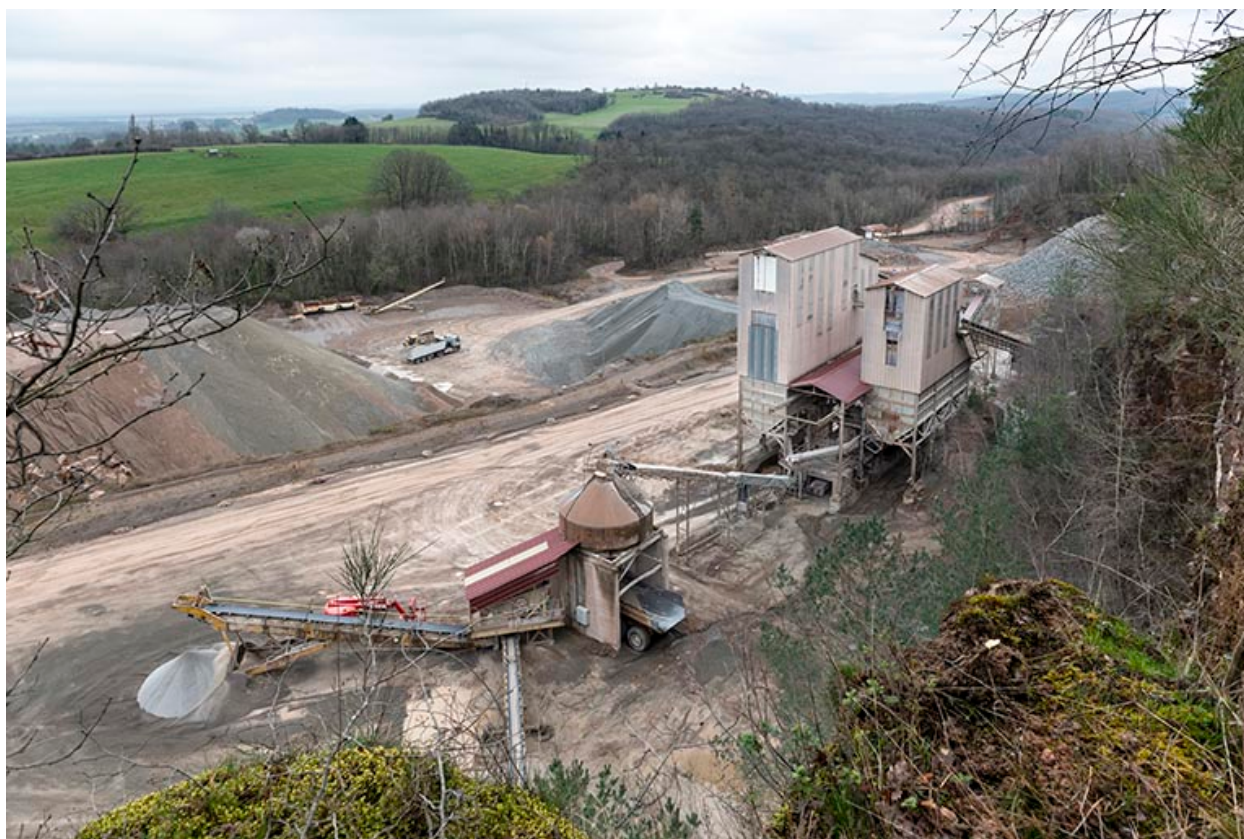
Vue d'ensemble plongeante sur les nouvelles installations de concassage.  
Phot. Sonia Dourlot  
IVR43\_20203900010NUC4A

Vue d'ensemble plongeante sur les nouvelles installations de concassage.

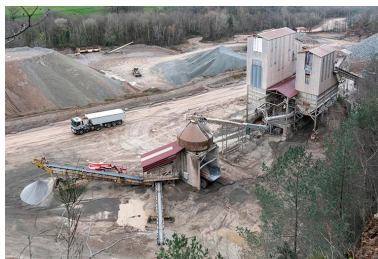
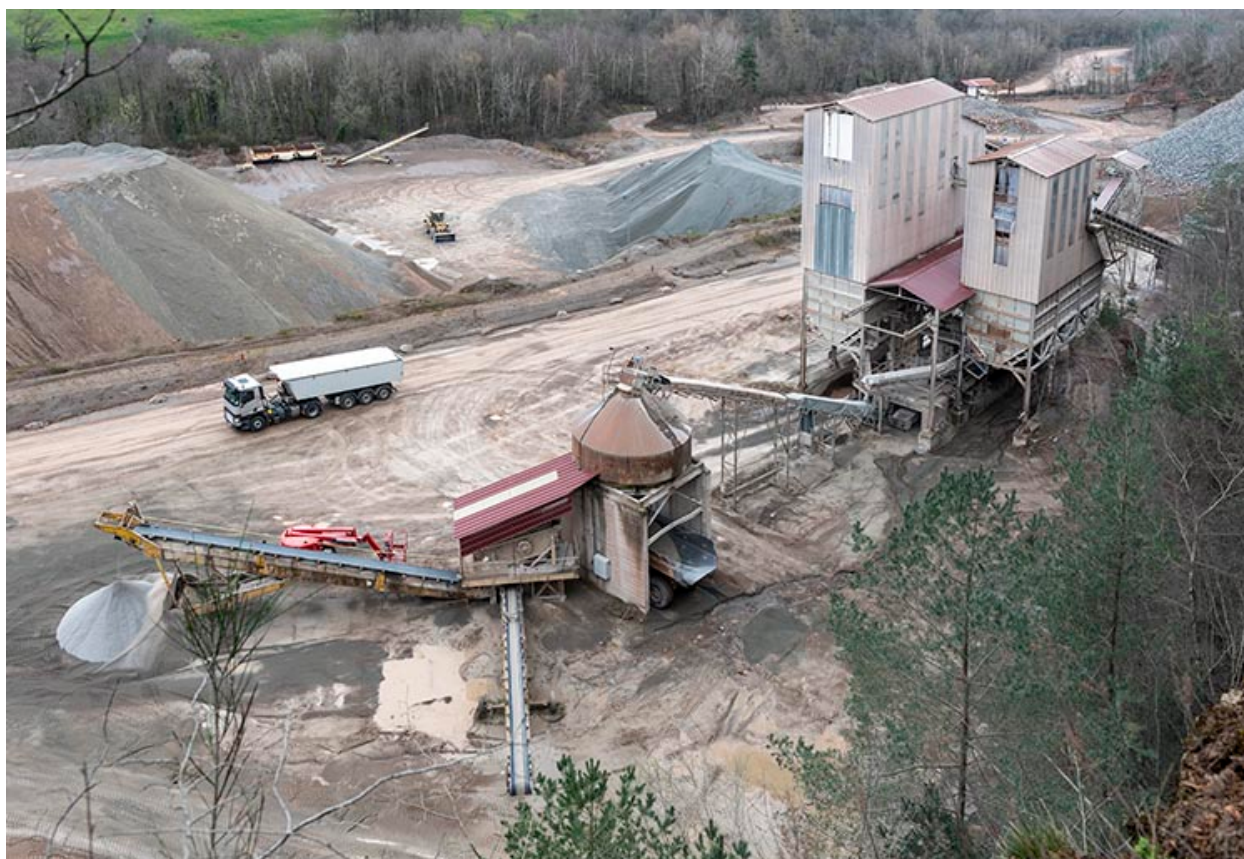
Vue d'ensemble plongeante sur les nouvelles installations de concassage, avec camion.  
Phot. Sonia Dourlot  
IVR43\_20203900012NUC4A

Vue d'ensemble plongeante sur les nouvelles installations de concassage, avec camion.

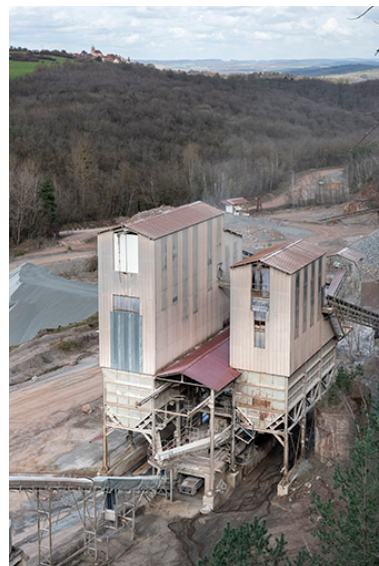
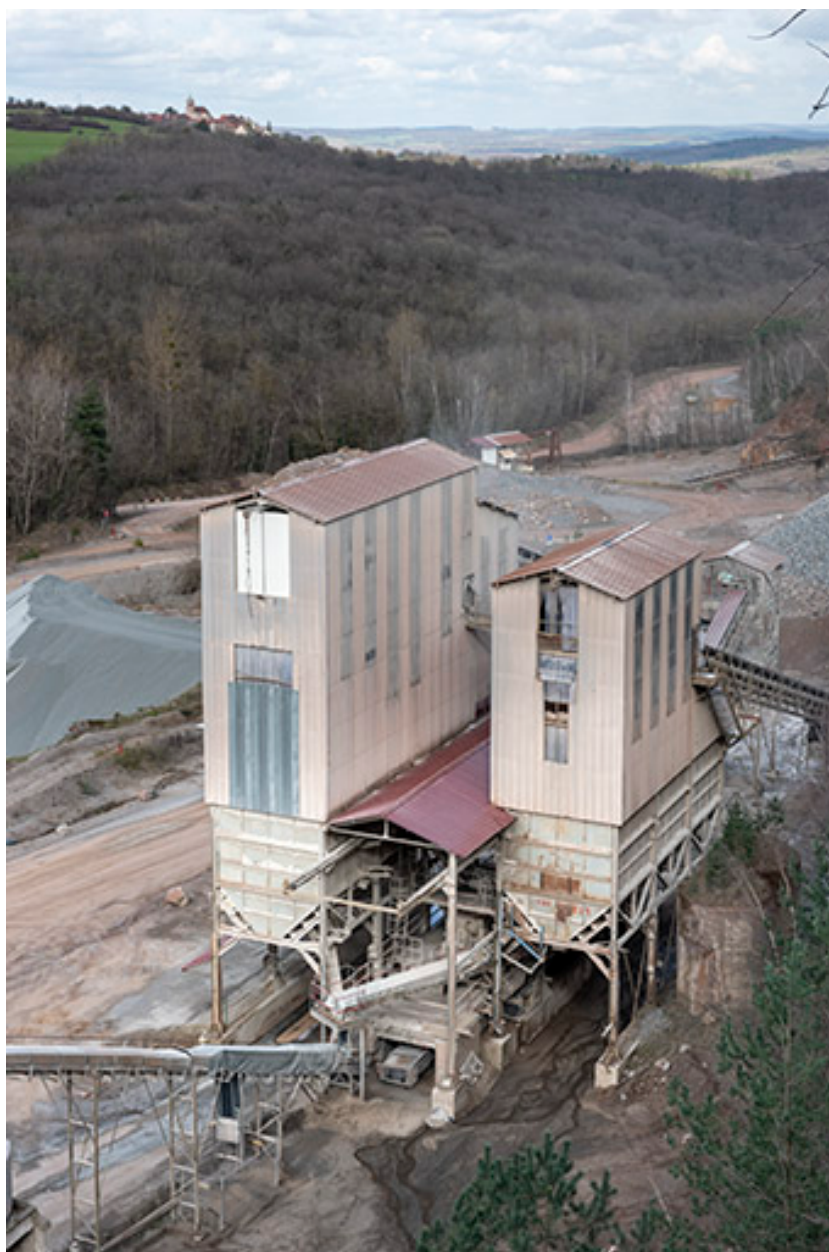
Vue plongeante sur les nouvelles installations de concassage.  
Phot. Sonia Dourlot  
IVR43\_20203900011NUC4A

Vue plongeante sur les nouvelles installations de concassage.

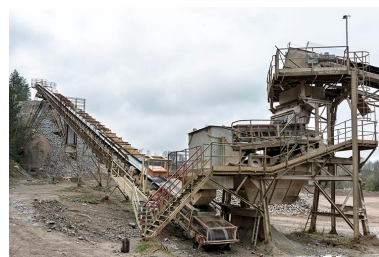
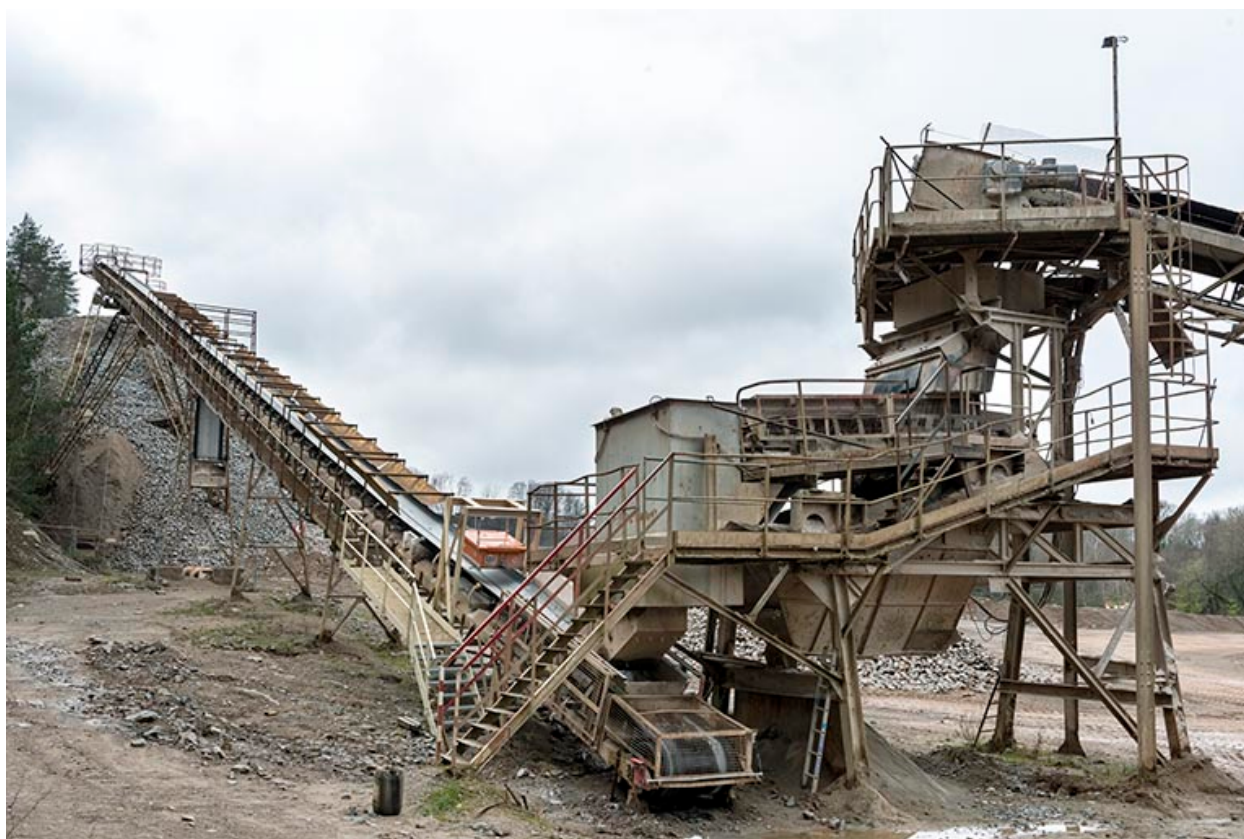
Nouvelles installations : tapis roulants.  
Phot. Sonia Dourlot  
IVR43\_20203900013NUC4A

Nouvelles installations : tapis roulants.

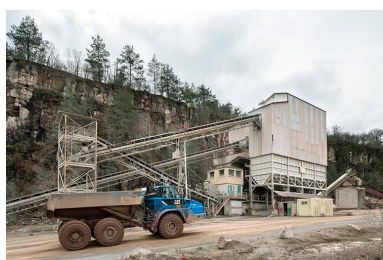
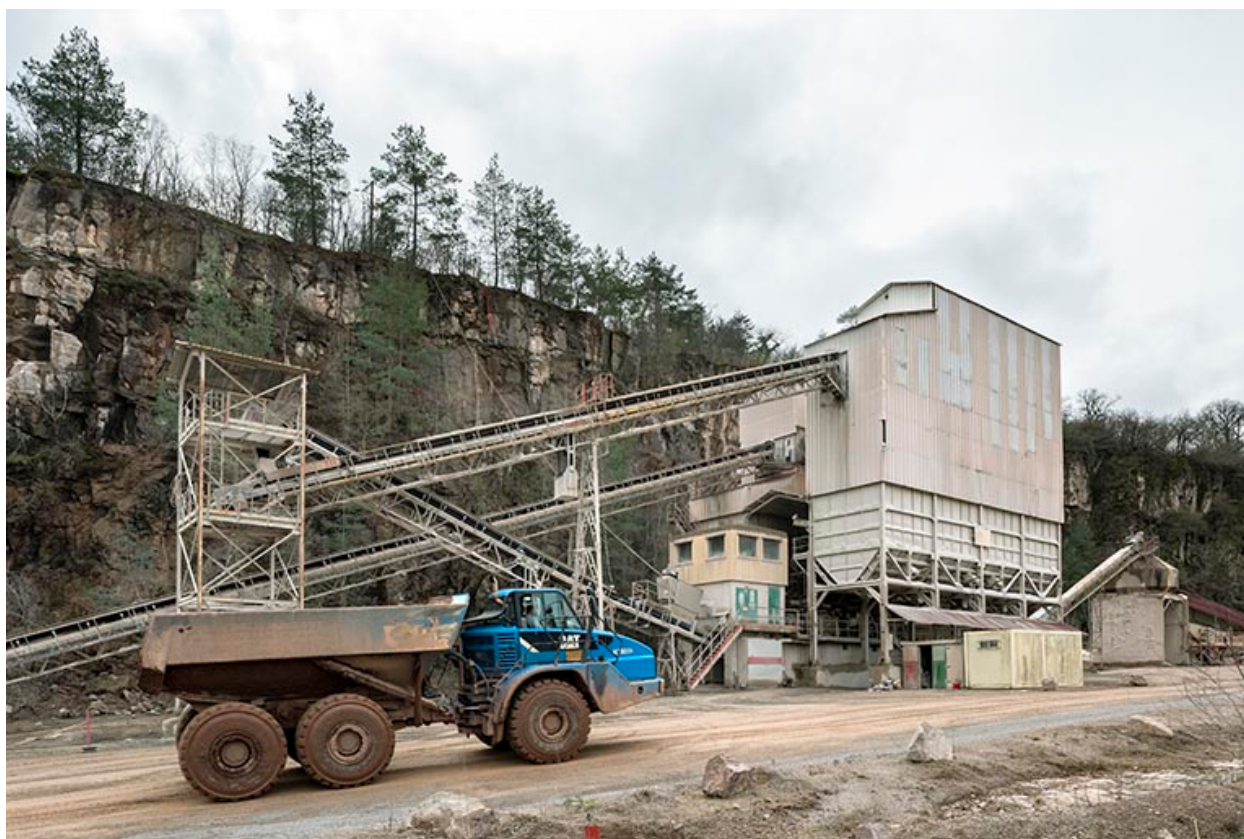
Nouvelles installations : poste de concassage, avec camion.  
Phot. Sonia Dourlot  
IVR43\_20203900016NUC4A

Nouvelles installations : poste de concassage, avec camion.

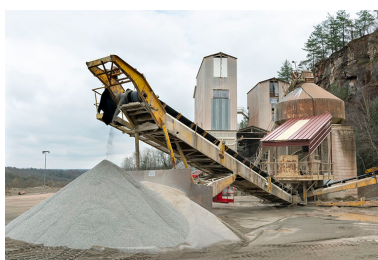
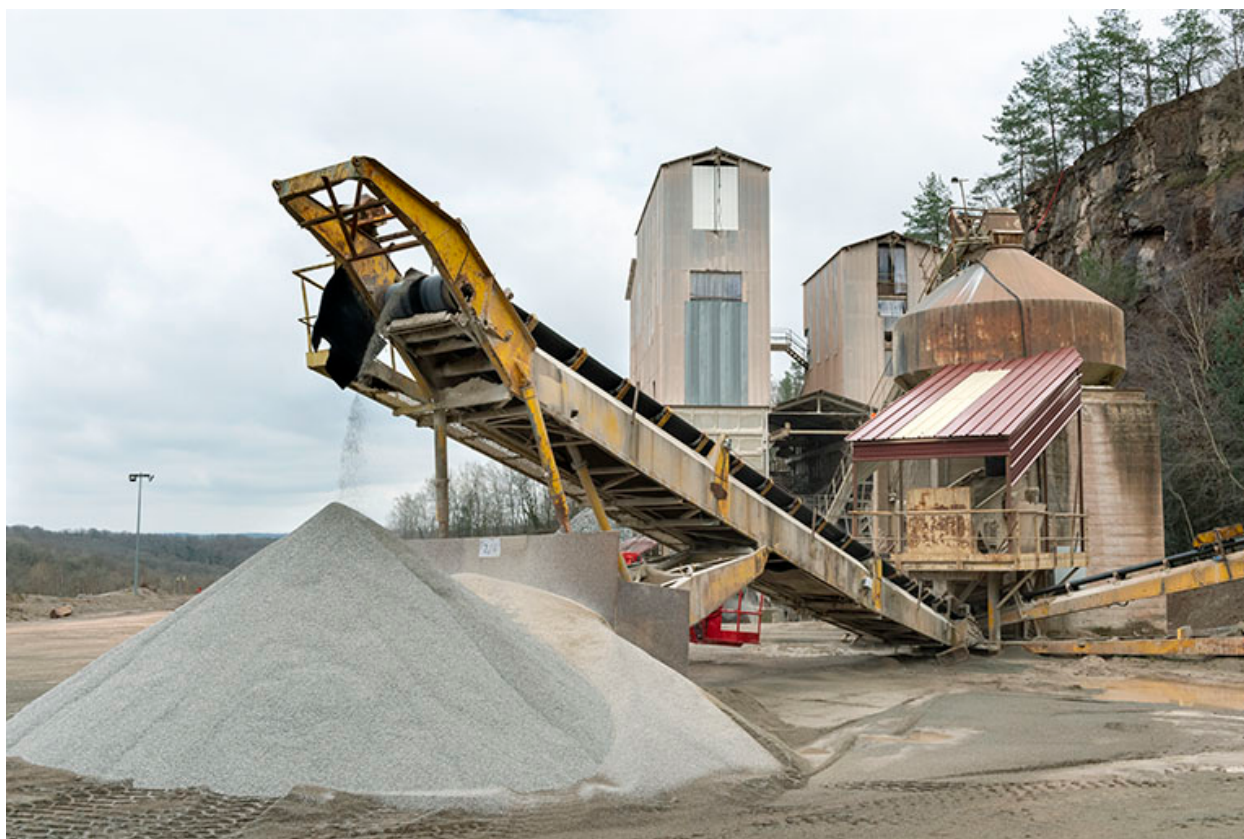
Nouvelles installations : poste de concassage et tapis roulant.  
Phot. Sonia Dourlot  
IVR43\_20203900017NUC4A

Nouvelles installations : poste de concassage et tapis roulant.

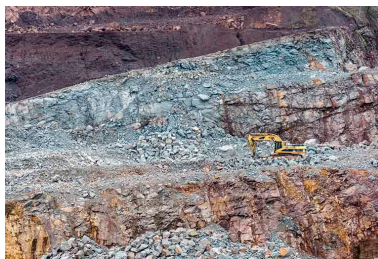
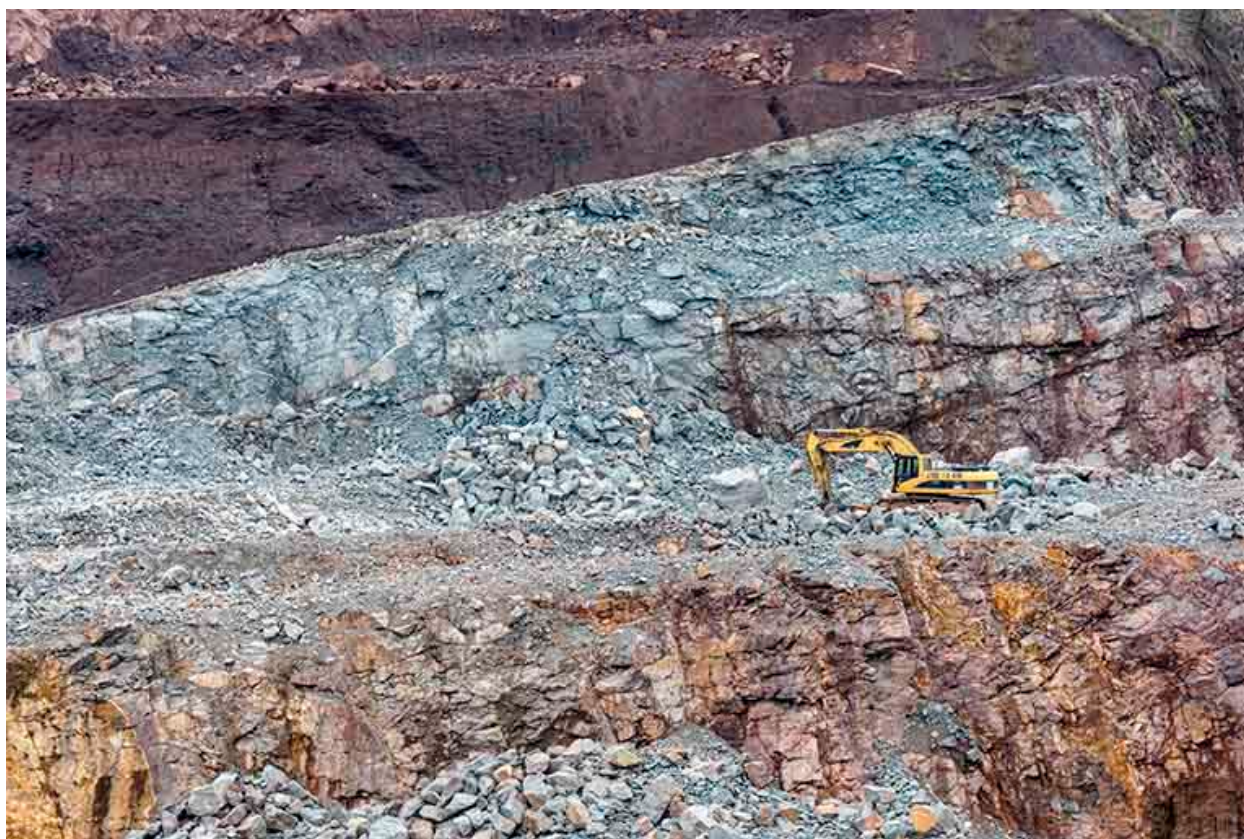
Carrière : front d'exploitation  
et pelle mécanique.  
Phot. Sonia Dourlot  
IVR43\_20203900020NUC4A

Carrière : front d'exploitation et pelle mécanique.

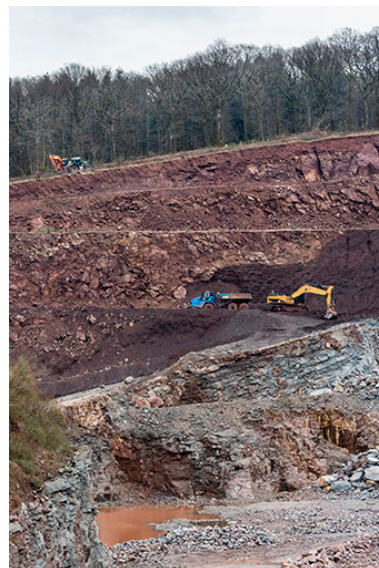
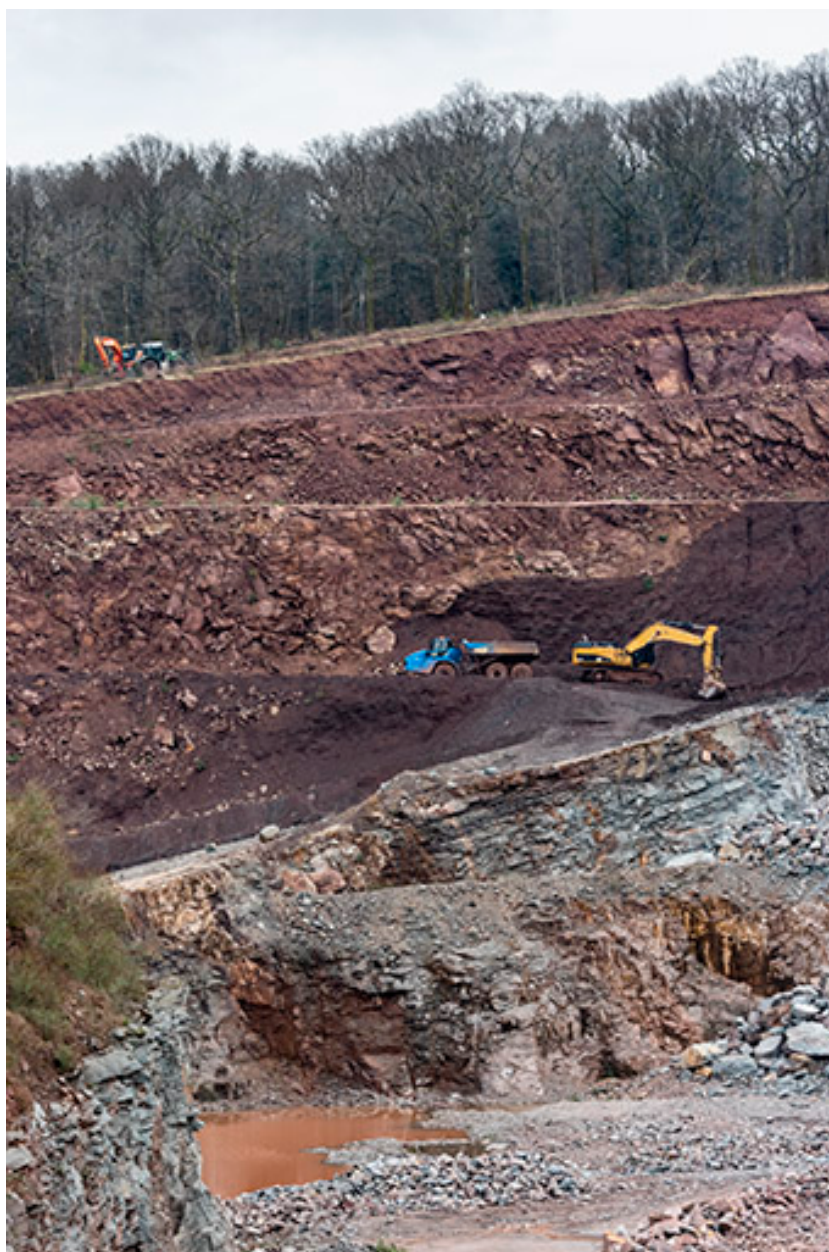
Carrière : découverte  
à la pelle mécanique.  
Phot. Sonia Dourlot  
IVR43\_20203900021NUC4A

Carrière : découverte à la pelle mécanique.

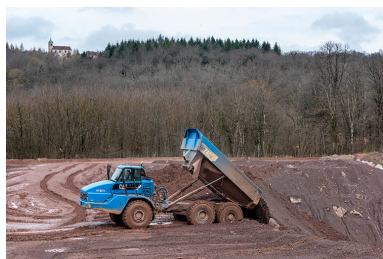
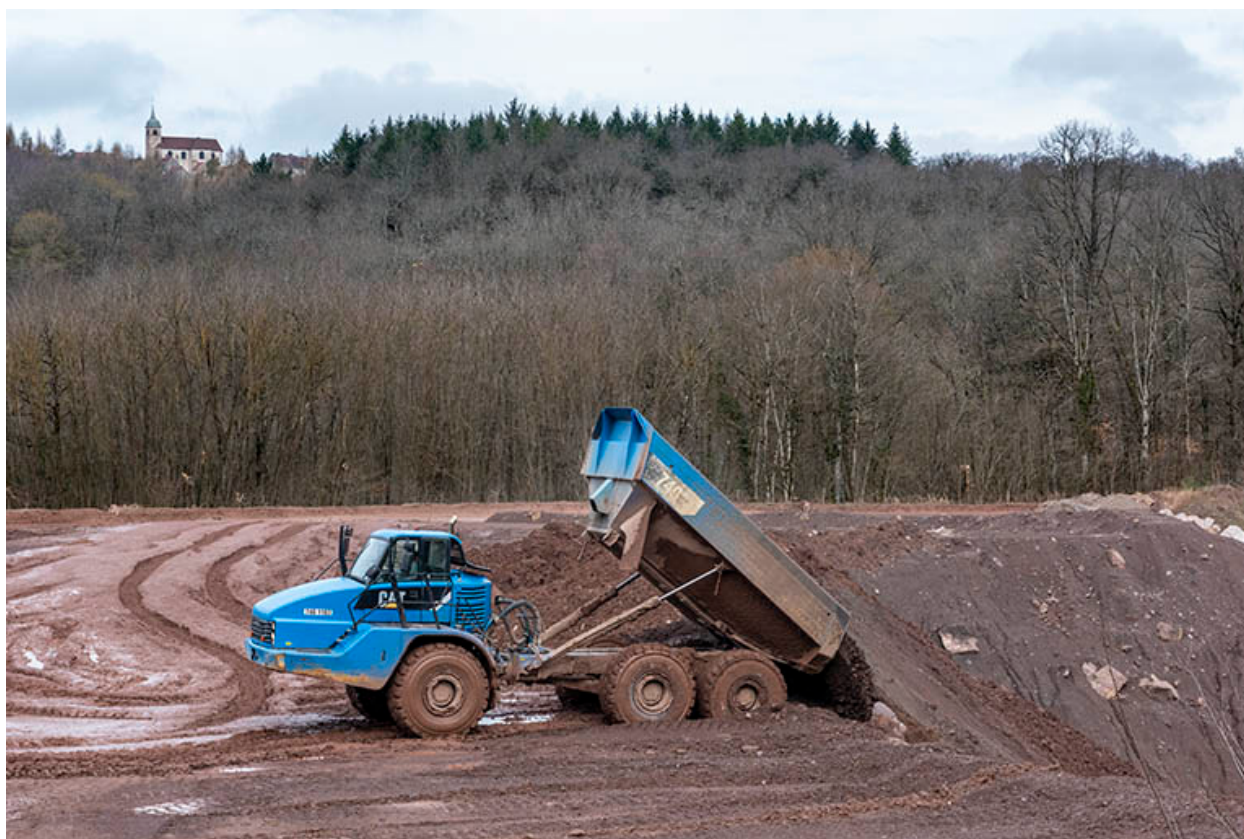
Carrière : évacuation des morts  
terrains à l'aide d'un camion articulé.  
Phot. Sonia Dourlot  
IVR43\_20203900022NUC4A

Carrière : évacuation des morts terrains à l'aide d'un camion articulé.

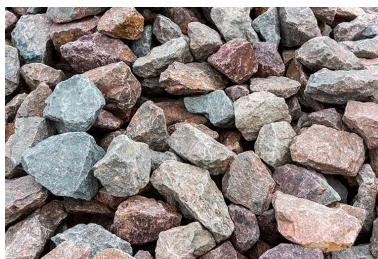
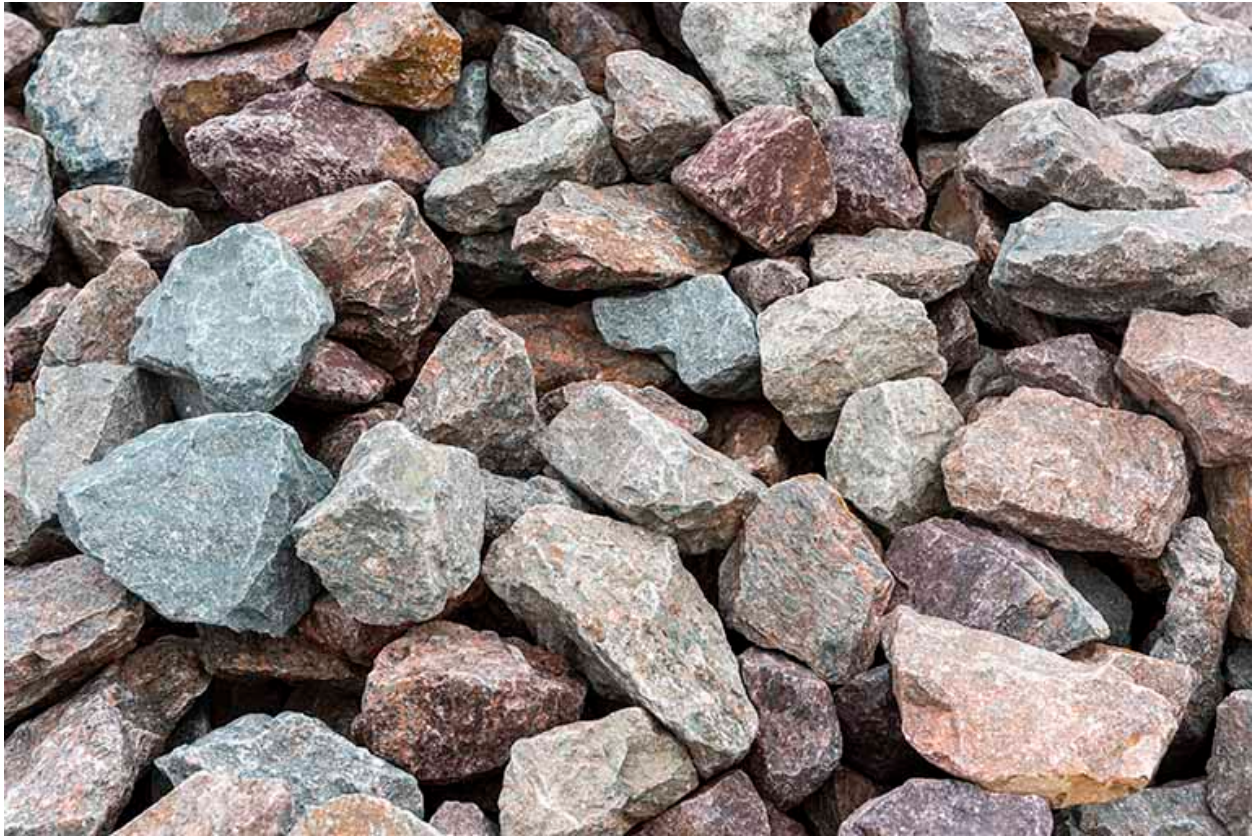
Carrière : roche concassée.  
Phot. Sonia Dourlot  
IVR43\_20203900009NUC4A

Carrière : roche concassée.

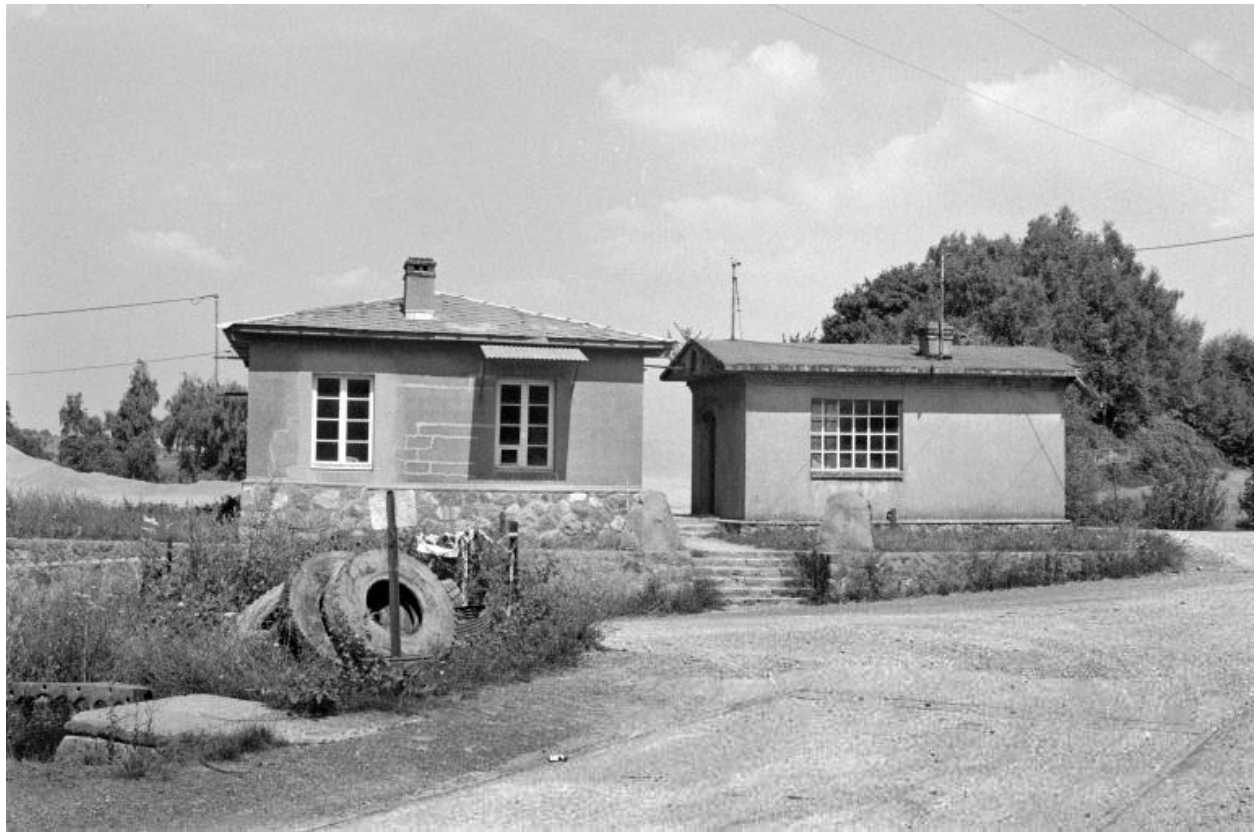
Bureau (A) et bâtiment de la bascule (B), vus de l'ouest, en 1988.

Bureau, bâtiment de la bascule et poste de surveillance désaffecté construits sur un soubassement en moellon d'eurite. Béton utilisé sous forme de parpaings pour les murs, de briques pour les encadrements de baies, aggloméré pour le poste de lavage et le toit des bâtiments de la bascule et du poste de surveillance. Toit en pavillon du bureau couvert d'ardoises.

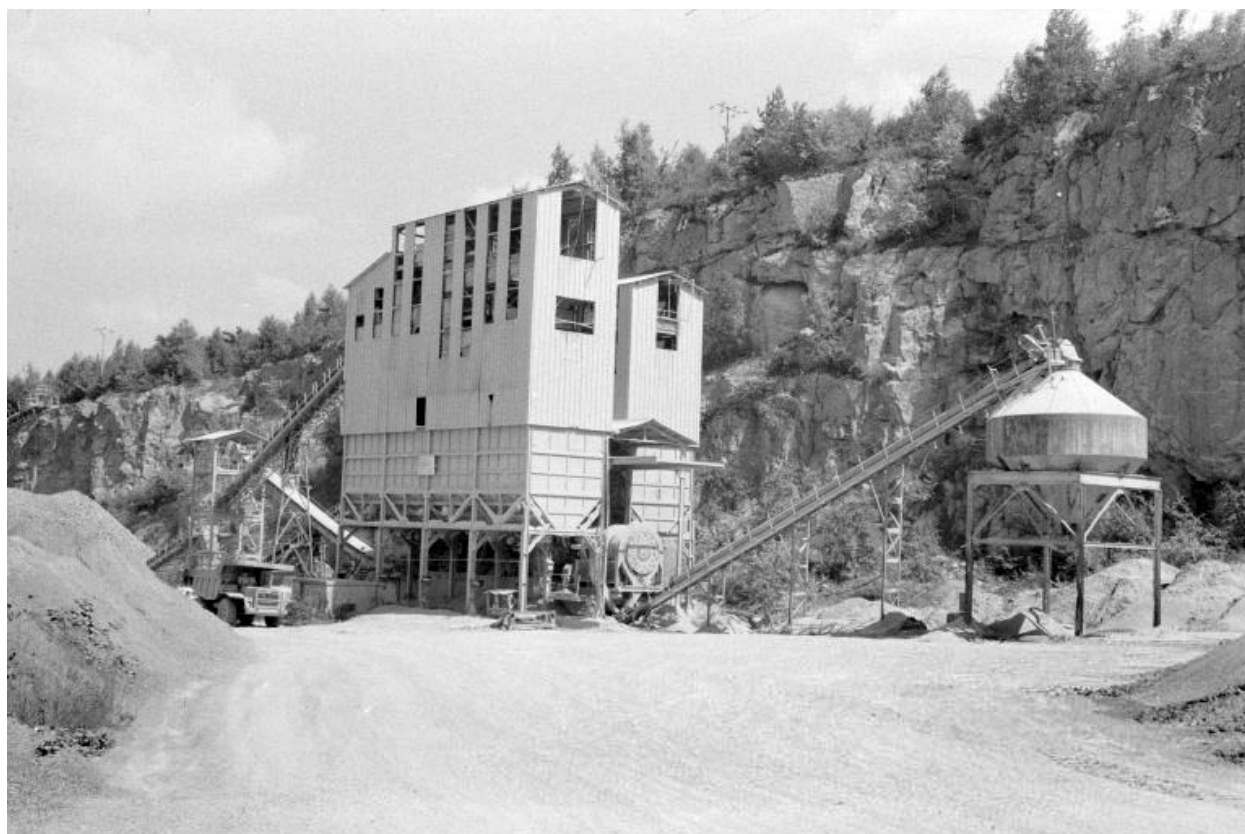
Nouvelles installations de concassage, en 1988.

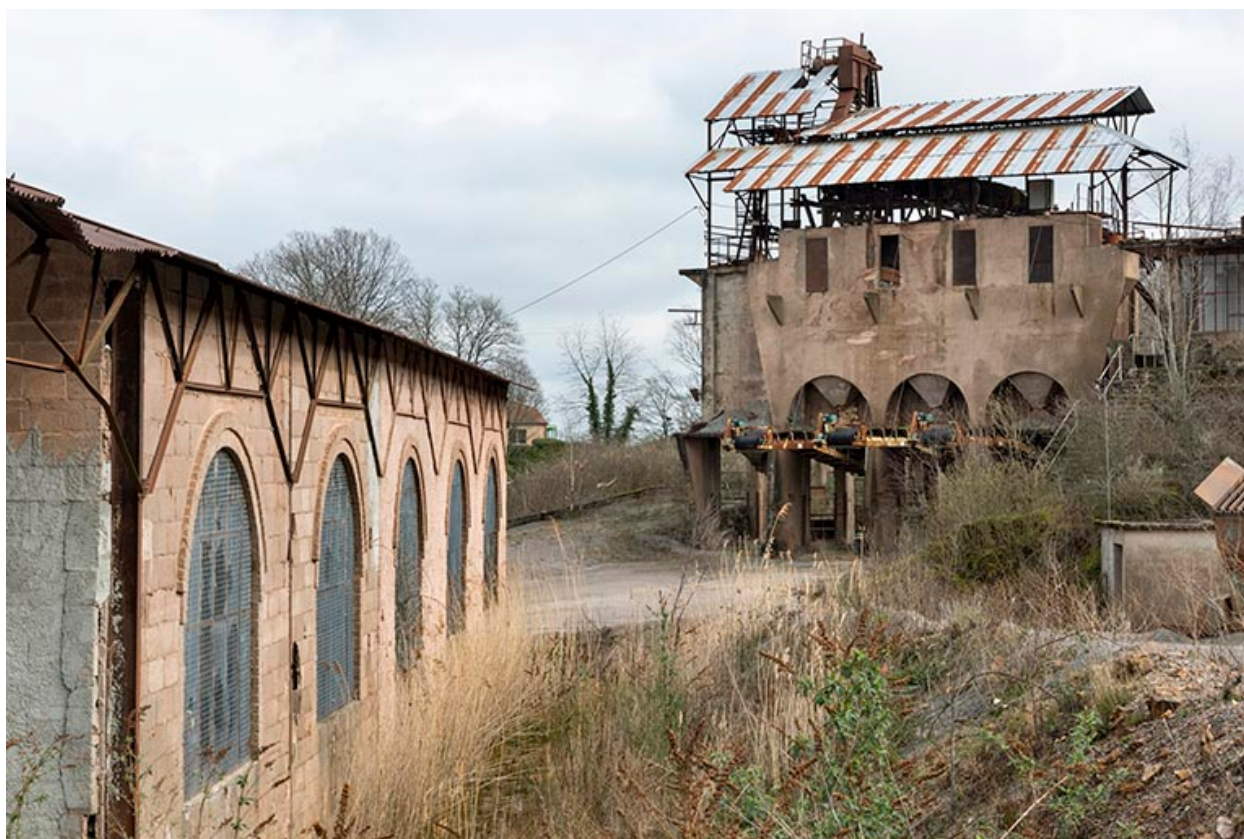
Poste de lavage (C),  
depuis le hangar (G).  
Phot. Sonia Dourlot  
IVR43\_20203900008NUC4A

Poste de lavage (C), depuis le hangar (G).

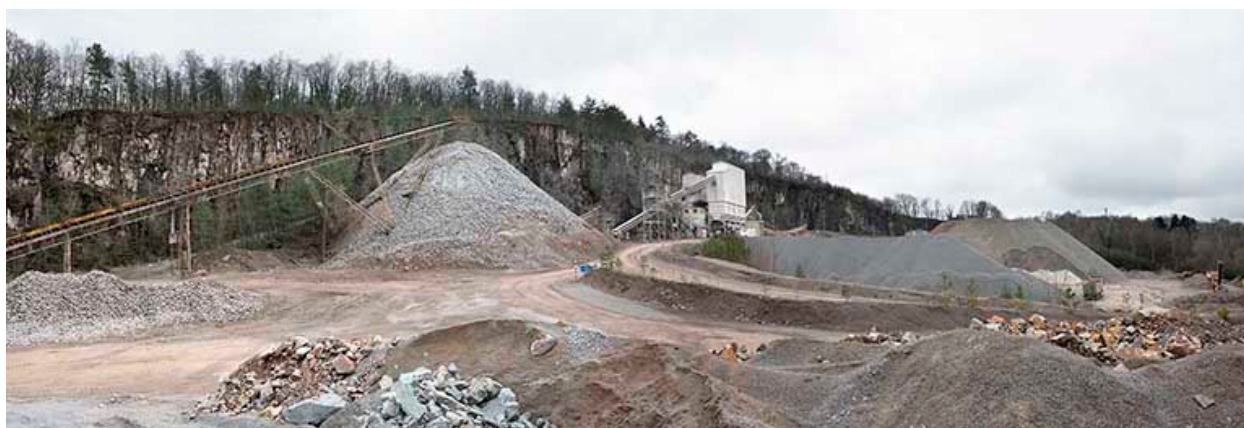
Vue d'ensemble des nouvelles installations, depuis le nord-est.

Vue d'ensemble des nouvelles installations, depuis le nord-est.  
Phot. Sonia Dourlot  
IVR43\_20203900014NUC4A

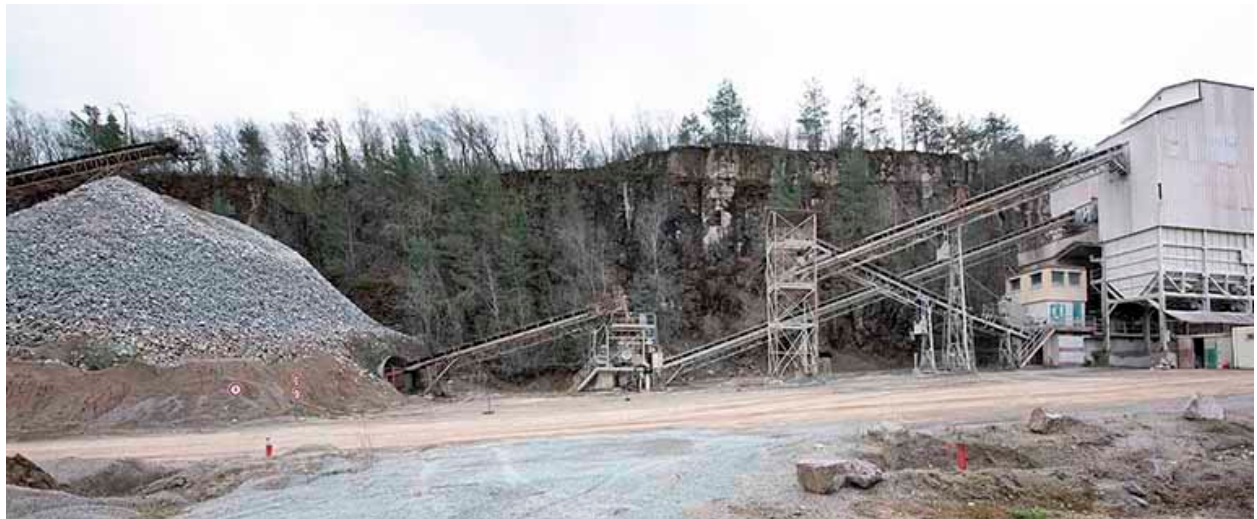
Nouvelles installations : tapis roulants et poste de concassage.
