Bourgogne-Franche-Comté, Jura  
Hauts de Bienne  
129-133 rue de la République

## immeuble

Numéro de dossier : IA39000733  
Date de l'enquête initiale : 2000  
Date(s) de rédaction : 2009  
Cadre de l'étude : inventaire topographique  
Degré d'étude : étudié

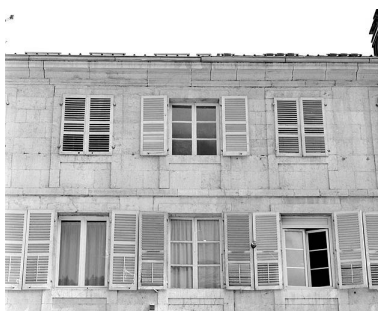
Façade antérieure des n° 131 et  
133 : fenêtres aux 2e et 3e étages.  
Phot. Yves Sancey  
IVR43\_20033900306X

Façade antérieure des n° 131 et 133 : fenêtres aux 2e et 3e étages.

L'immeuble présente une façade antérieure en pierre de taille apparente (les autres murs étant en moellons calcaires enduits) et comporte un sous-sol et trois étages carrés, scandés par des bandeaux et une corniche. Les fenêtres des étages s'inscrivent dans un cadre saillant, relié au bandeau inférieur. Le bâtiment a peut-être été réalisé en deux fois ou par la réunion de deux corps distincts : les larges baies ouvrant le rez-de-chaussée sont en arc plein cintre au numéros 131 et 133 de la rue, en arc segmentaire au numéro 129 ; sur l'élévation postérieure, la séparation entre les numéros 129 et 131 est marquée par un ressaut et par l'absence, sur le 129, de la corniche commune aux 131 et 133. Le couloir central de ces derniers débouche à l'arrière (est) sur un corps (peut-être postérieur) renfermant la cage monumentale, voûtée d'arêtes au rez-de-chaussée, d'un escalier tournant à retours sans jour, en pierre, dont le dernier palier permet d'accéder aux jardins en terrasse ; celui du 129 donne accès à un escalier tournant à retours avec jour, en bois. Le bâtiment en retour d'équerre au nord, à l'arrière du 129, abrite des logements. Il compte deux étages carrés et un comble, présente une élévation à travées avec des fenêtres à linteau délardé en arc segmentaire et est coiffé d'un appentis métallique. Même couverture pour le corps de bâtiment (désaffecté) à usage de bûcher, resserre et atelier (d'horloger puis de lunetier) qui, adossé au dénivelé du terrain, ferme la cour à l'est. Ses niveaux (étage de soubassement, rez-de-chaussée surélevé et deux étages carrés) sont voûtés en berceau plein cintre, le rez-de-chaussée surélevé étant desservi côté cour par une coursière en bois accessible depuis le corps de l'escalier principal. Au sud de ce dernier, une ancienne dépendance et la cuisine (récente)

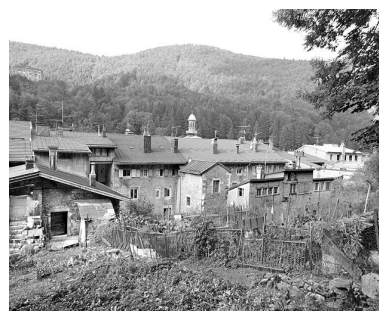
Vue d'ensemble des façades  
postérieures, de trois quarts gauche.  
Phot. Yves Sancey  
IVR43\_20033900309X

Vue d'ensemble des façades postérieures, de trois quarts gauche.

du restaurant sont en rez-de-chaussée et couvertes d'un appentis métallique. Des fenêtres jumelées éclairent les façades postérieures du n° 129 (deuxième et troisième étages) et de l'atelier (rez-de-chaussée surélevé), dont les étages sont percés de fenêtres lunetières.

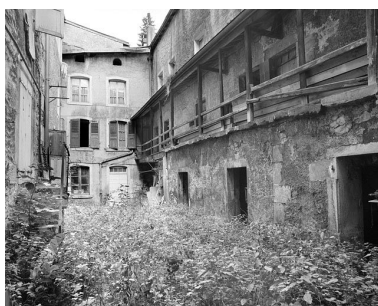
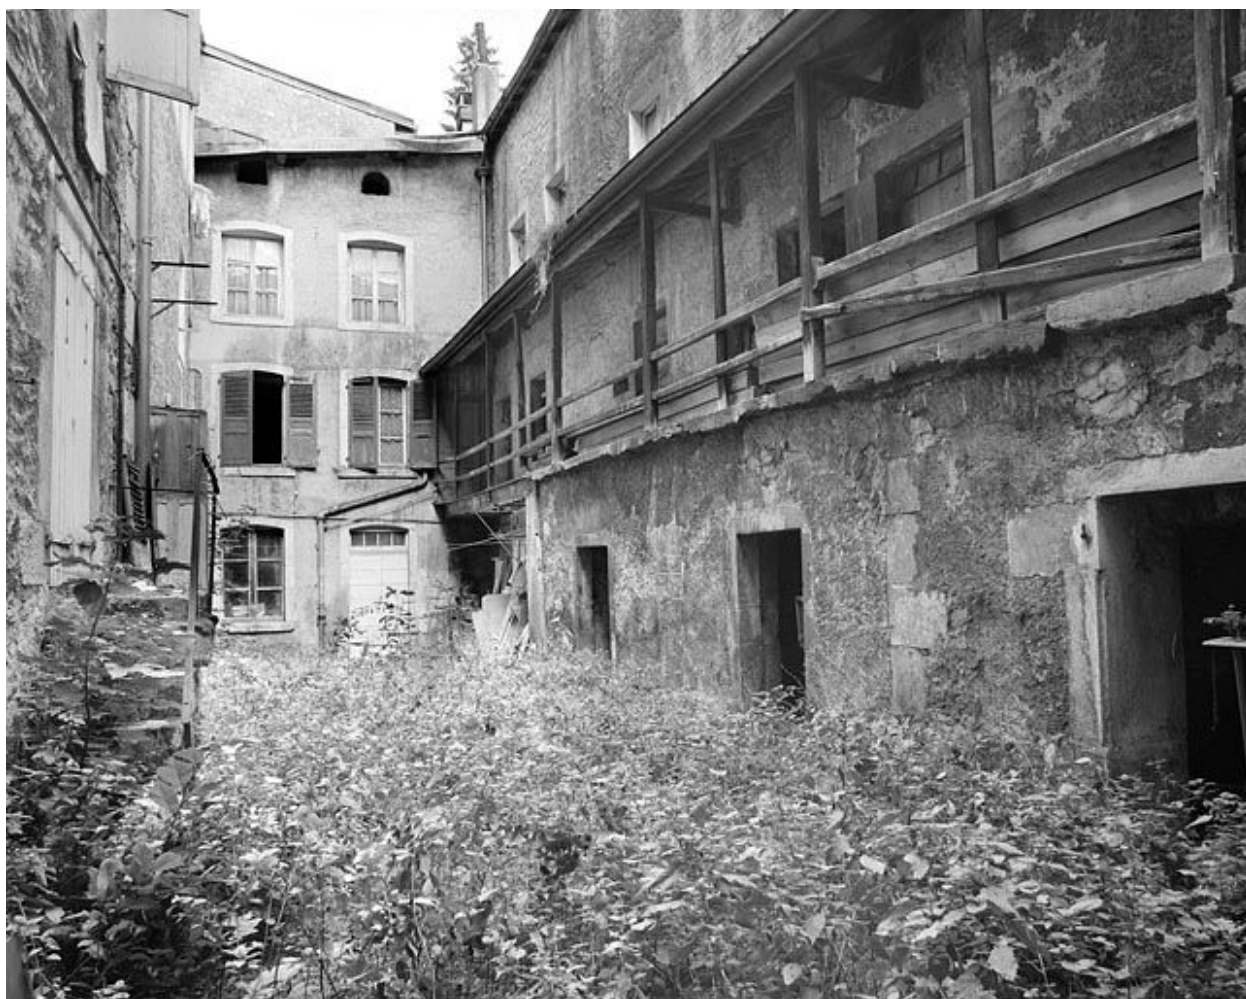
Cour à l'arrière des n° 129 et 131 :  
atelier à droite, logements au fond.  
Phot. Yves Sancey  
IVR43\_20033900307X

Cour à l'arrière des n° 129 et 131 : atelier à droite, logements au fond.
