Bourgogne-Franche-Comté, Doubs  
Besançon  
îlot Banque de France  
19 rue de la Préfecture

## **hôtel Pétremand de Valay, actuellement banque de France**

Numéro de dossier : IA25000212  
Date de l'enquête initiale : 1996  
Date(s) de rédaction : 2001  
Cadre de l'étude : enquête thématique régionale demeures bisontines  
Degré d'étude : étudié  
Référence du dossier Monument Historique : PA00101509

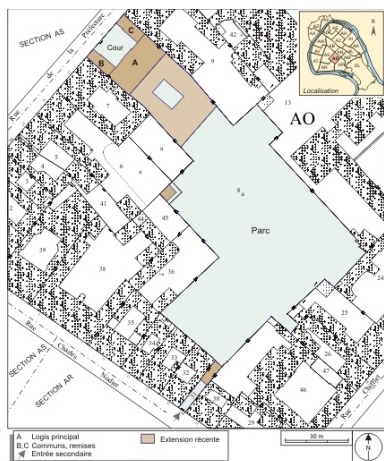
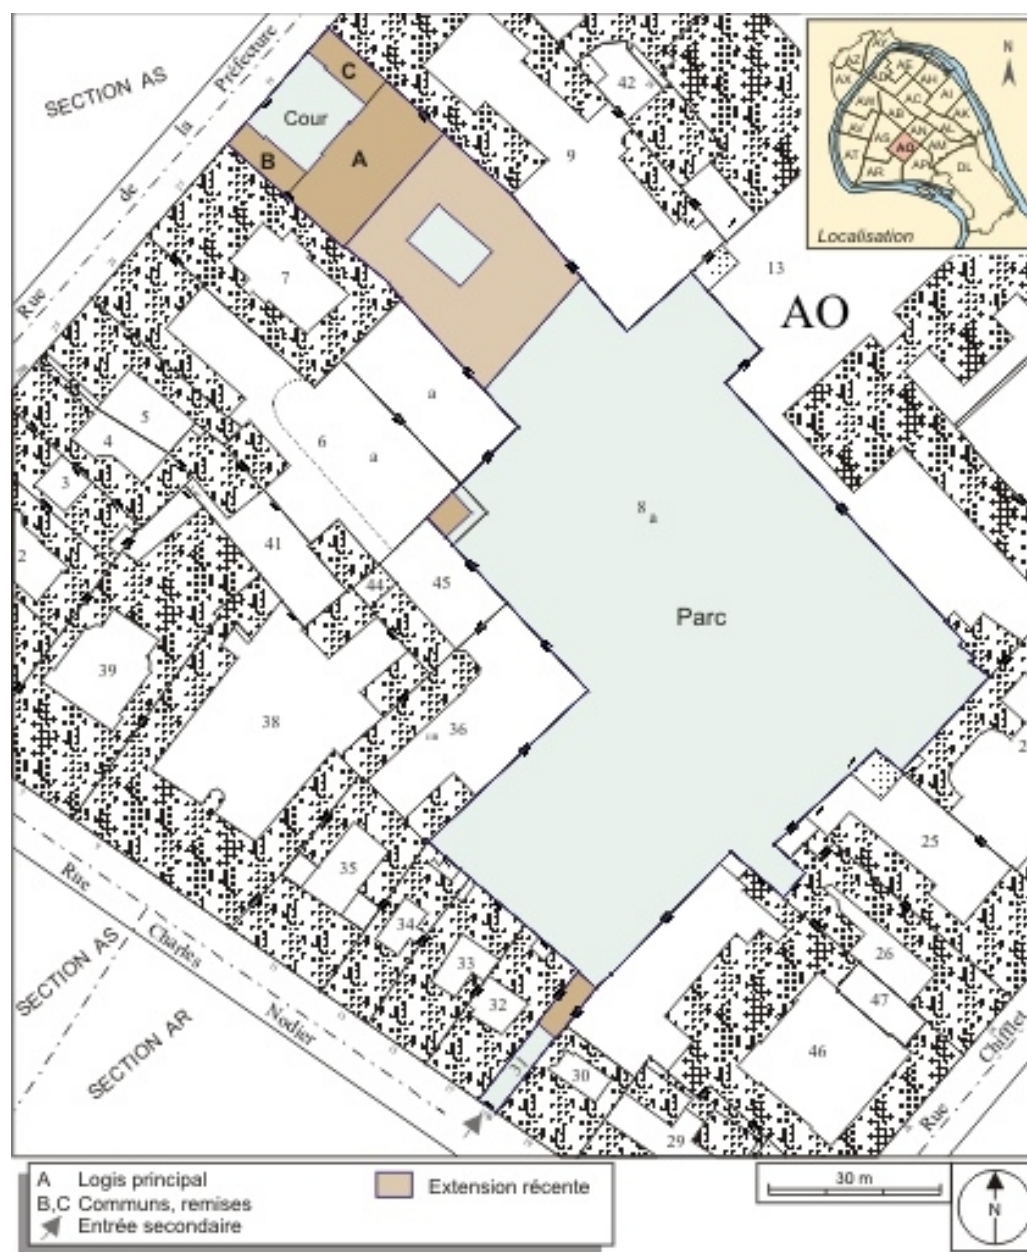
IVR43\_20072500052NUDA

Plan masse et de situation. Extrait du plan cadastral, 1993, section AO.

Technique de relevé : reprise de fond ; Échelle : 1/1 000

L'hôtel entre cour et parc, emplanté de grands arbres, est de plan en U, et possède une entrée secondaire sur la rue Charles Nodier. Les deux ailes des communs et remises, plus basses, encadrent la cour d'honneur. Son mur de clôture sur rue qui était percé d'un portail a été remplacé par une grille en fer forgé.

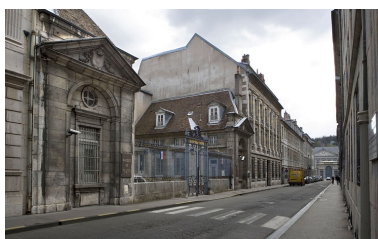
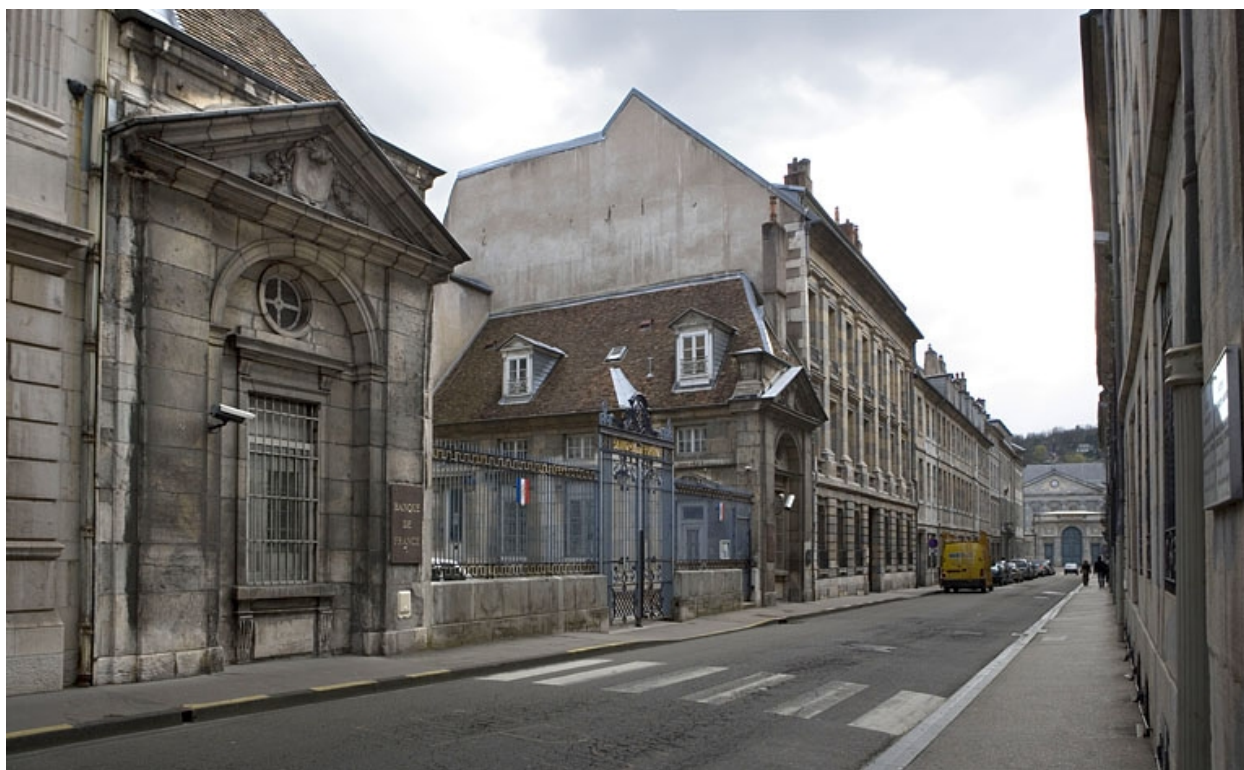
IVR43\_20072500234NUCA

Vue de trois quarts gauche depuis la rue.

Au niveau des étages, 2 colonnes doriques encadrent le défoncement de l'avant-corps central à fronton triangulaire. Dans les frontons triangulaires des communs, des écus portent les monogrammes buchés de la famille.

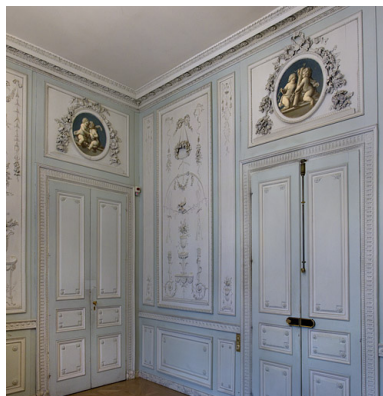
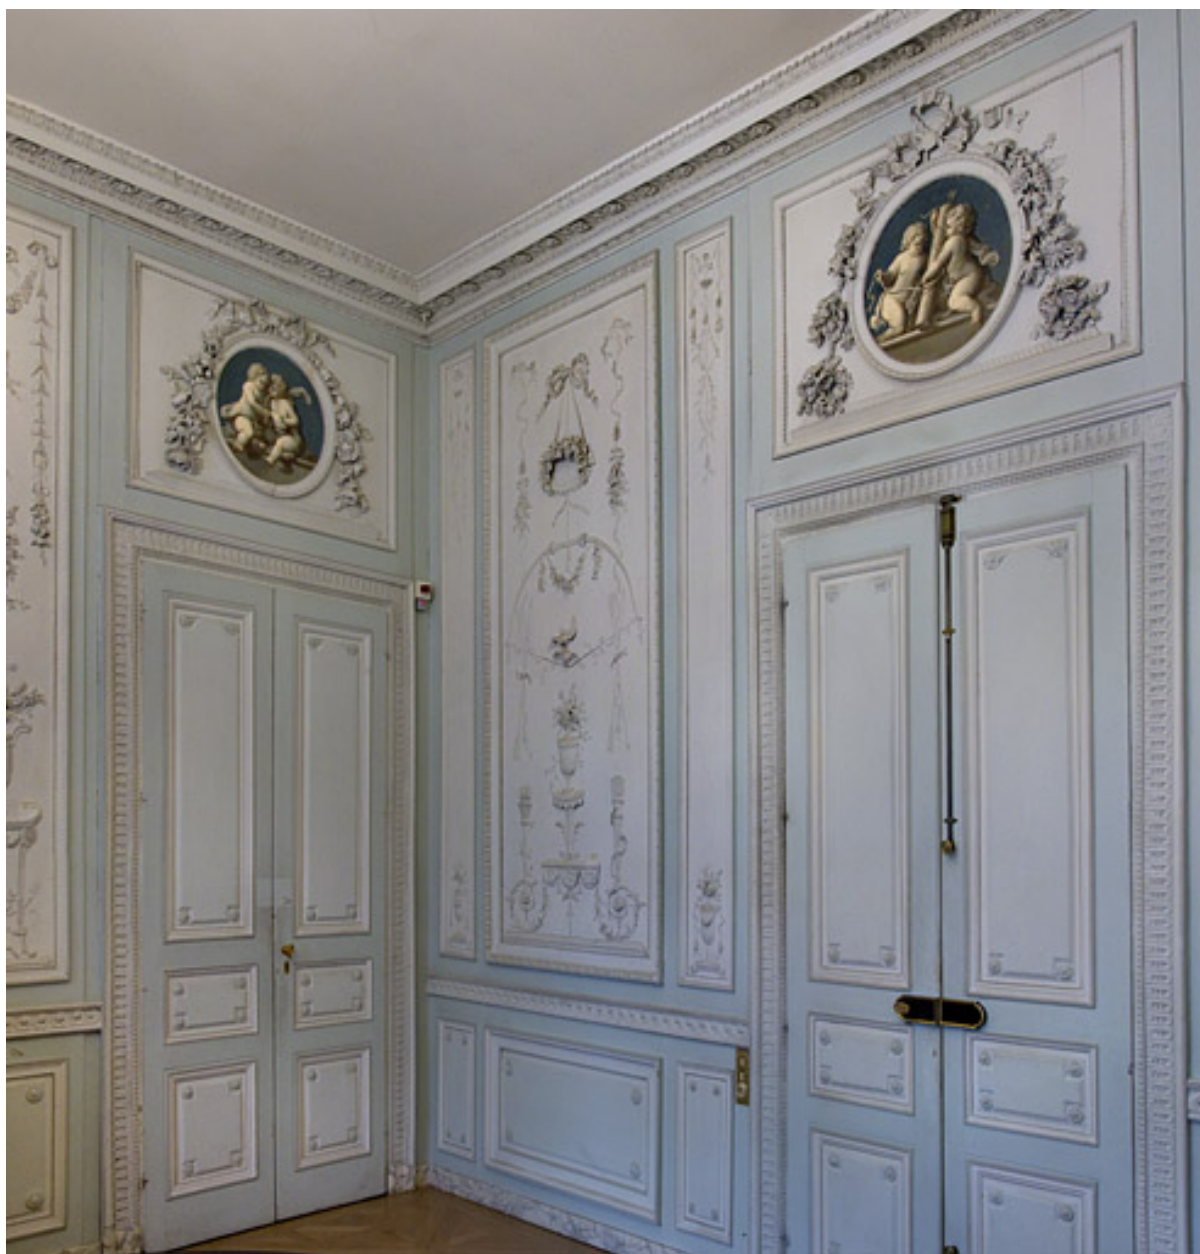
Phot. Yves Sancey  
IVR43\_20122501924NUC2A

Intérieur, salon du rez-de-chaussée : détail des lambris dans un angle de la pièce.

Cet hôtel, entre cour et jardin, qui conserve dans un salon du rez-de-chaussée un ensemble de lambris de grande qualité, possède aussi le plus grand parc privé du centre ville.

la façade principale et les boiseries du salon : inscription par arrêté du 6 janvier 1927

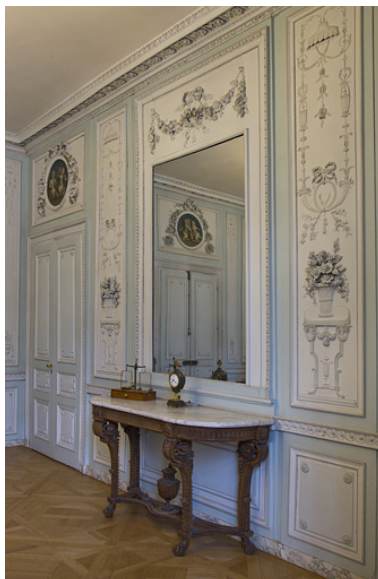
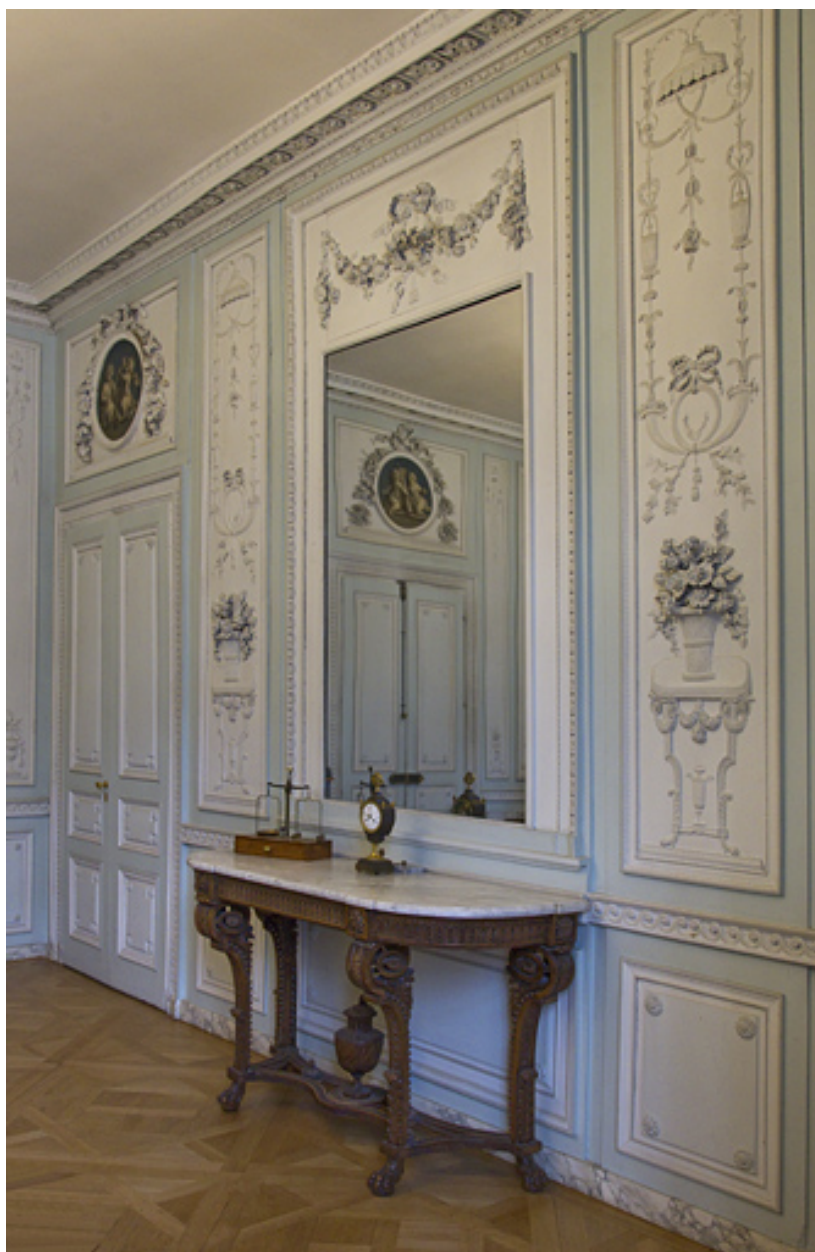
Phot. Yves Sancey  
IVR43\_20122501925NUC2A

Intérieur, salon du rez-de-chaussée : vue d'ensemble de la console dans son décor de lambris.

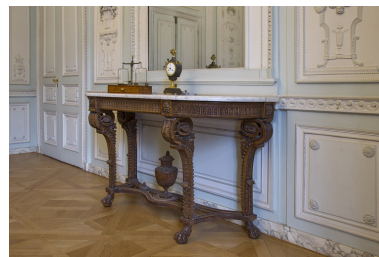
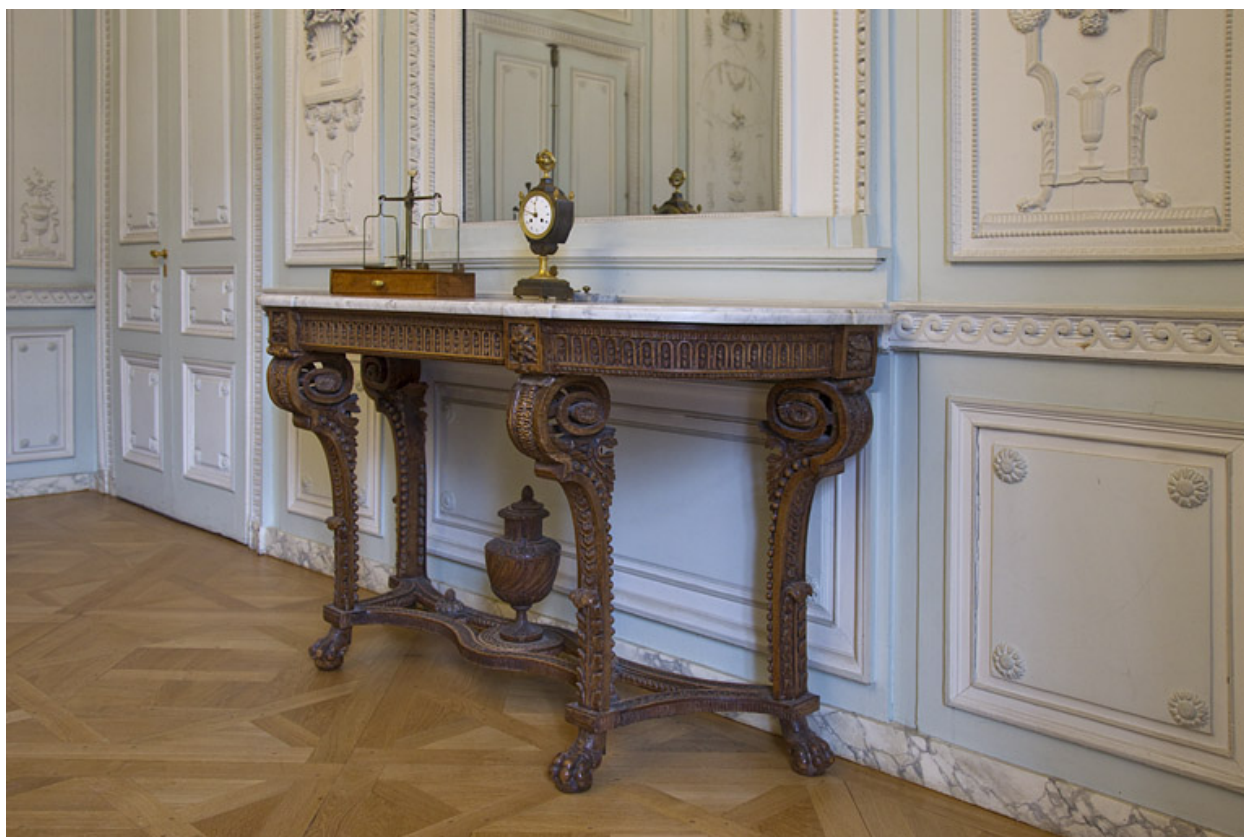
Phot. Yves Sancey  
IVR43\_20122501926NUC2A

Intérieur, salon du rez-de-chaussée : vue d'ensemble de la console, de trois quarts droit.

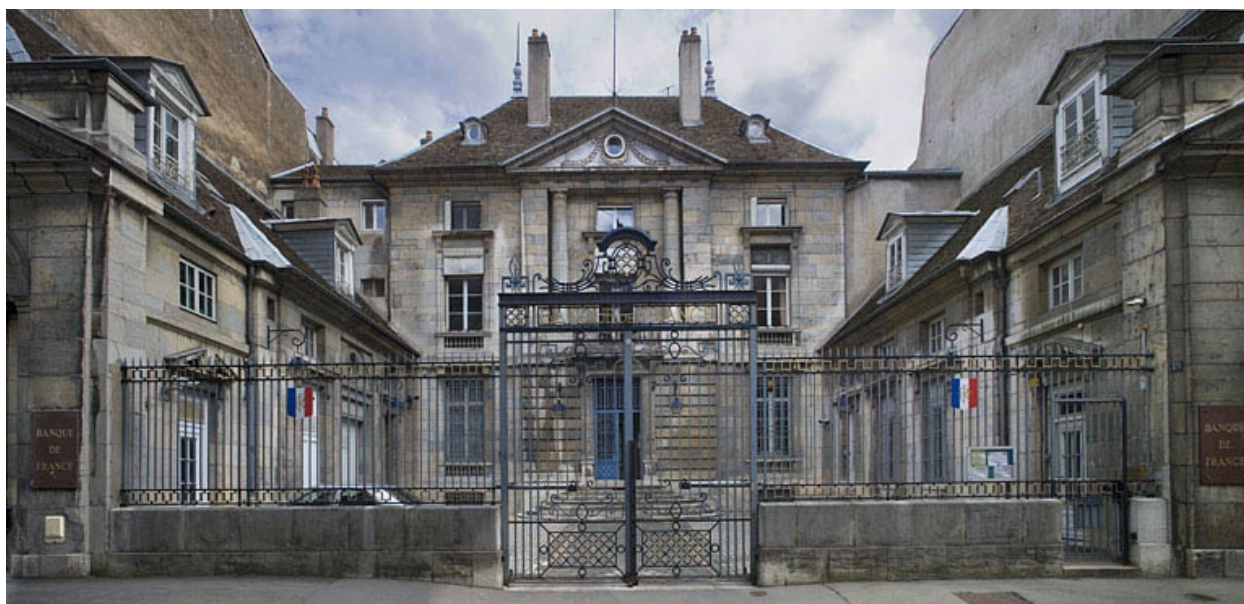
IVR43\_20072500233NUCA

Vue d'ensemble de face depuis la rue.
